ÚSTAV PRO ODBORNĚ TECHNICKÉ ZJIŠŤOVÁNÍ
PŘÍČIN LETECKÝCH NEHOD
Beranových 130
199 01 PRAHA 99

Č.j.: 548/05/ZZ

ZÁVĚREČNÁ ZPRÁVA

**o odborném zjišťování příčin incidentu
letounu L-200A, poznávací značky OK-PLG
ze dne 7.10.2005**

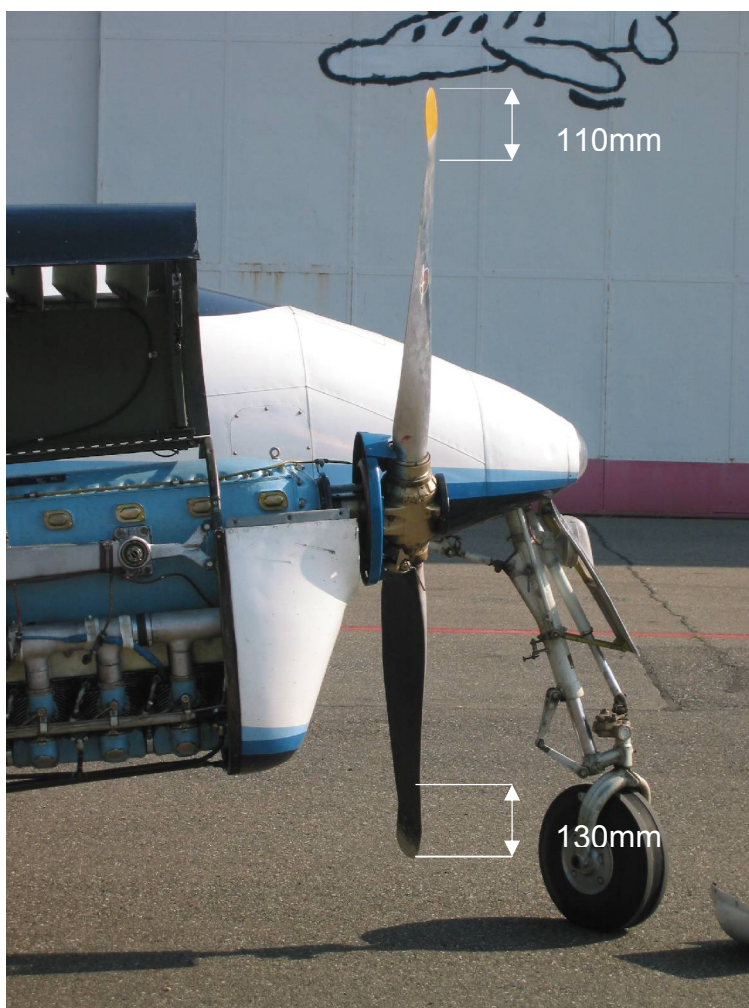
Střetem vrtule a plastového kužele došlo k ohnutí obou listů vrtule pravého motoru. Ohnutí vrtulových listů bylo mimo povolený rozsah poškození pro daný typ vrtule. Ostatní části letounu nebyly poškozeny.

Obr. 1 Poškození konců vrtule

- pilot byl způsobilý k plnění letového úkolu;
- stav letounu před incidentem neměl vliv na jeho vznik;
- letiště LKTC bylo způsobilé pro provoz letounu daného typu;
- meteorologické podmínky neměly vliv na vznik incidentu;
- nedostatečný výkon pravého motoru pilot vyhodnotil jako závadu v systému elektrického nastavování listů vrtule;
- pilot během pojíždění nezaznamenal střet vrtule s cizím předmětem;
- rozsah poškození vrtule odpovídá popsanému mechanismu střetu vrtule s plastovým kuželem.

- ke střetu listů vrtule a plastového vytyčovacího kužele došlo v důsledku jeho přehlednutí pilotem během pojíždění na místo vzletu.

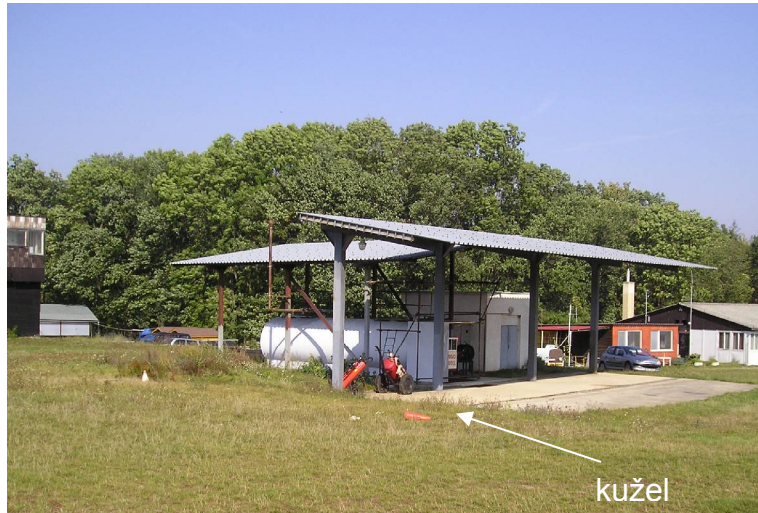
Místem incidentu byla plocha vytyčená pro plnění letounů na letišti LKTC. Na místě se našel převrácený plastový kužel červené barvy, se dvěma záseky od listů vrtule. Další stopy po střetu vrtule s jinými předměty nebo terénem se na místě nevyskytovaly.

Obr. 2 Místo incidentu - LKTC
