CZ-08-557

ZÁVĚREČNÁ ZPRÁVA

**o odborném zjišťování příčin letecké nehody
letadla Cessna 150G
v místě Stránka
9. 11. 2008**

Praha
březen 2009

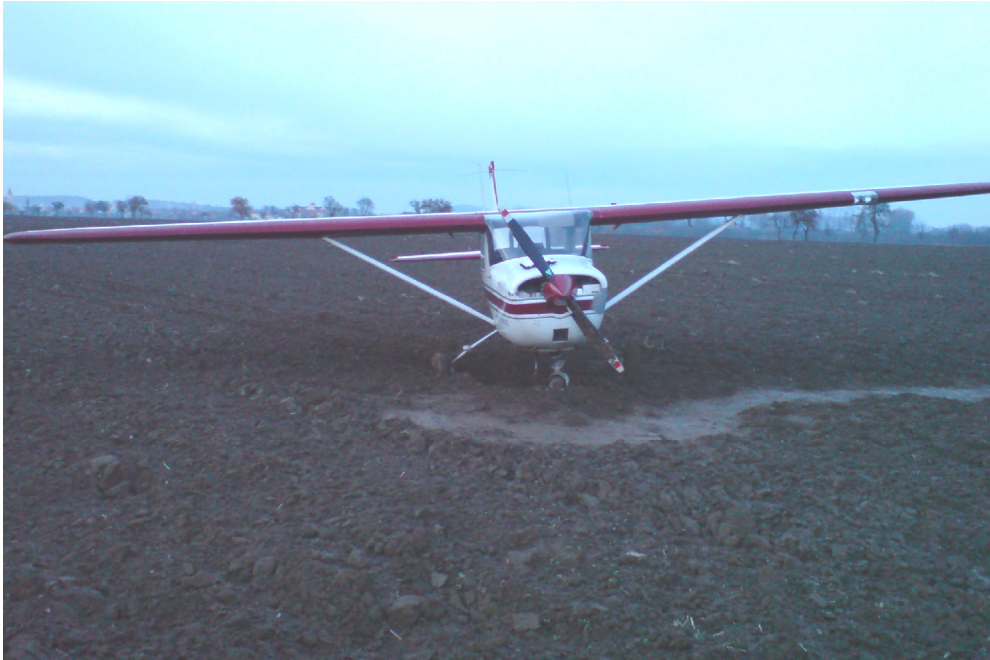
Při zbrzdění letadla v rozmáčeném terénu došlo k poškození přední podvozkové nohy, poškození motorového lože a požární přepážky. Nárazem vrtule do země došlo k ohnutí listu. Situace na místě přistání letadla je na obrázku 1.

Obr. 1 Místo letecké nehody – letadlo OK-WKF

Vrtule byla ohnuta v 1/3 délky listu. Vzhledem k deformaci vrtule byl motor sejmut a odeslán do opravy. Motorové lože bylo rozlomeno. Požární přepážka byla prasklá a deformovaná.

Přední podvozková noha byla deformovaná, řídicí páky předového kola byly poškozeny.

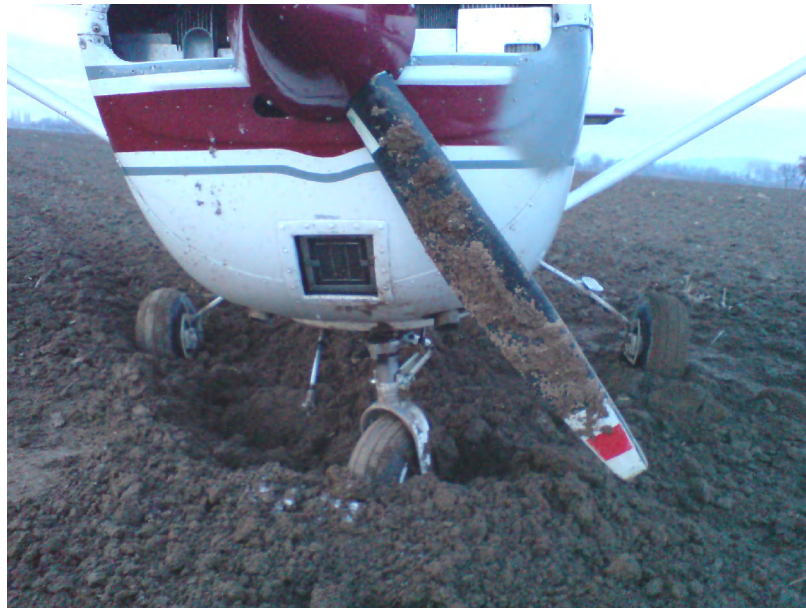
Místo nouzového přistání se nachází ve vzdálenosti asi 770 m od okraje obce Stránka a 1,28 km východně od okraje obce Mšeno. Nouzové přistání bylo provedeno na pole, jehož zoraný povrch byl po předchozím silném dešti rozmáčený a nebyl dostatečně únosný. Po dosednutí se letoun nejprve asi 8 m pohyboval po kolech hlavního podvozku, pak došlo k dotyku kola předového podvozku a následnému zaboření kol do rozměklé půdy. Letoun na konci výběhu vlivem boření kol vybočil vpravo a zastavil se po výběhu o celkové délce asi 38 m. Po zastavení se nacházel na souřadnicích 50°25'30,5'' N a 14°38'47,5'' E. Detail zaboření letadla je na obrázku 2.

Obr. 2 Detail zaboření podvozku a vrtule po kontaktu se zemí.

- letadlo mělo platné Osvědčení kontroly letové způsobilosti a bylo způsobilé k letu,
- na palubě letadla nebylo žádné zařízení, z jehož záznamu by bylo možné určit příčiny letecké nehody,
- pravděpodobná námraza v karburátoru nemohla být vyloučena,
- teplota okolního vzduchu a rosného bodu spolu s vysokou vlhkostí vzduchu po déletrvajícím dešti, aplikované do grafu podmínek vzniku námrazy v karburátoru, ukazují na vysokou pravděpodobnost zamrznání karburátoru motoru, pracujícího při mírně sníženém výkonu,
- zaboření podvozku a kontakt vrtule se zemí byly důsledkem malé únosnosti rozmáčeného povrchu pole.

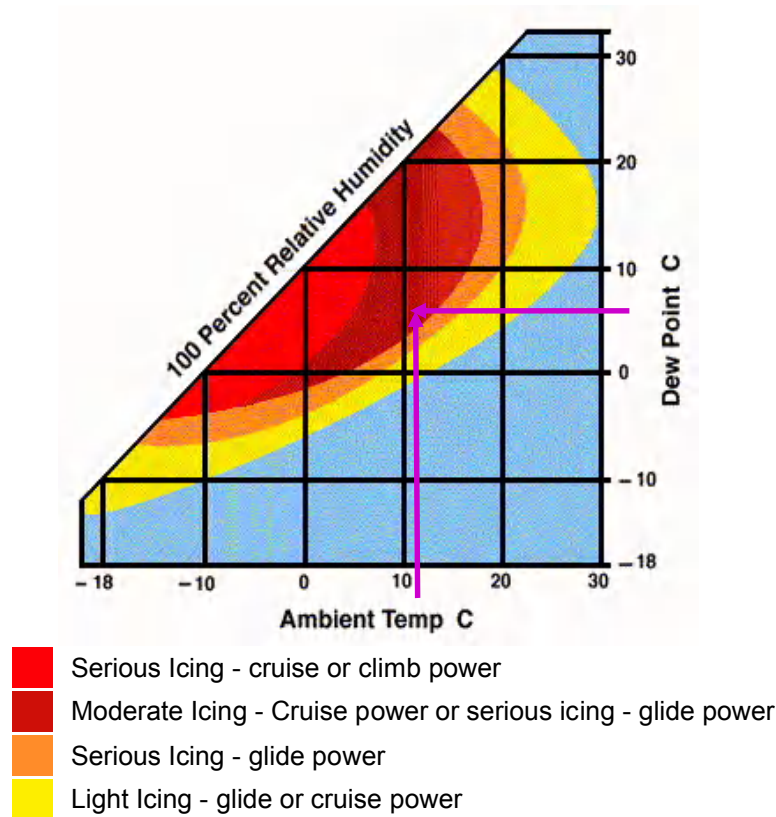
Okolní meteorologické podmínky, za kterých let probíhal, byly nebo se velmi blížily nanejvýš pravděpodobným pro vznik námrazy. Na obrázku 3 je v grafu znázorněn široký rozsah okolních podmínek a použitého výkonu motoru, které vedou ke tvorbě námrazy v sacím systému pístových motorů lehkých letadel. Nejvýznamnějším faktorem

je vlhkost vzduchu nasávaného do sacího systému. Teplota okolního vzduchu ve výšce letu 1600 ft mohla být v rozmezí 10° ≈ 14°C, Rosný bod ≈ 6 °C.

Obrázek 3 Graf podmínek vzniku námrazy v karburátoru¹⁾

Zamrzání karburátoru způsobuje skokový pokles teploty směsi odpařováním paliva a snížení tlaku v sacím traktu. Pokles teploty o 20° až 30° C má za následek tvorbu námrazy, která blokuje sací potrubí. Narušení správného směšovacího poměru paliva a vzduchu způsobuje postupnou mírnou ztrátu výkonu a pomalé zaškrcení motoru. Prvotním projevem vzniku námrazy je zpravidla pozvolný pokles RPM. Jestliže námraza v karburátoru dále narůstá, je velmi pravděpodobný tvrdý chod, vibrace a ztráta výkonu a to v konečném důsledku, není-li včas nastavena regulace teploty v karburátoru na „HOT“, vede zpravidla až k zastavení motoru.

Pravděpodobnou příčinou letecké nehody byla ztráta výkonu motoru způsobená zamrznáním karburátoru vzhledem k pozdnímu použití horkého vzduchu k ohřevu karburátoru.
