ÚSTAV PRO ODBORNÉ ZJIŠŤOVÁNÍ
PŘÍČIN LETECKÝCH NEHOD
Beranových 130
199 01 PRAHA 99

ZÁVĚREČNÁ ZPRÁVA

**o odborném zjišťování příčin letecké nehody
letadla Straton D8**

**v místě Chornice
3. 9. 2006**

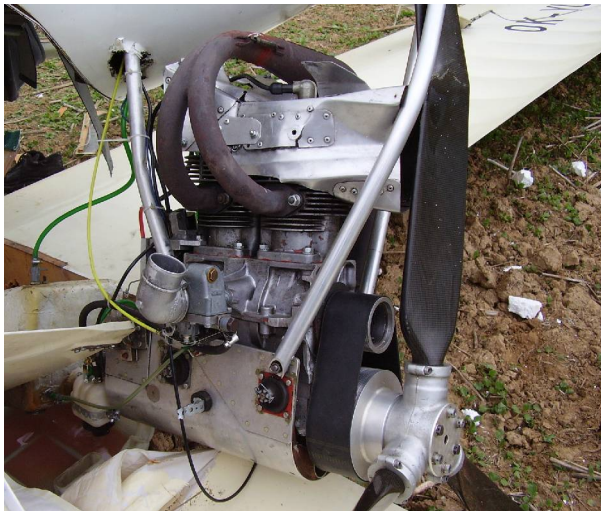
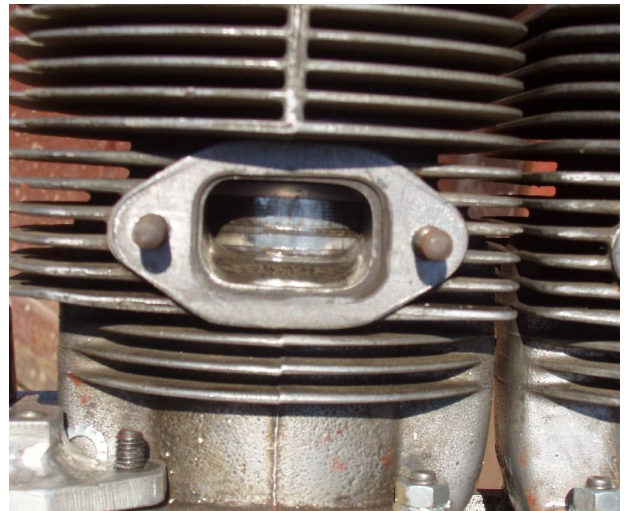
Stav pohonné jednotky po letecké nehodě a přidřený válec č. 2

Prohlídka technického stavu pohonné jednotky byla provedena dne 13. 9. 2006. Při protočení se mechanismus motoru pohyboval s mírným přidíráním. Rozebírkou motoru byly zjištěny dřecí stopy na povrchu pístu a stěn válce č. 2. Vrtání obou válců bylo upraveno, zdvihový objem motoru byl zvýšen na 636 cm³. Vnitřní povrch hlavy válce č. 2 nesl stopy po karbonu. Na pracovní ploše válce č. 2 byly stopy po zadírání motoru, rovněž píst válce č. 2 měl na povrchu dřecí stopy v oblasti od hrany pístu po pístní čep. U zapalovací jednotky válce č. 1 bylo přerušené ukostření.

Kontrolou motoru po nehodě bylo zjištěno, že při vzletu SLZ pracoval pouze válec č. 2, který se ve fázi stoupání po odpoutání letounu od země částečně zadřel a tím došlo k celkovému vysazení motoru. Celková instalace motoru neodpovídala provozním technickým požadavkům. Vzhledem k funkčnímu uspořádání zapalování mělo přerušené ukostření zapalovací jednotky válce č. 1 nepříznivý vliv na chod válce č. 1. Pravděpodobnost vysazení motoru se zvýšila také vzhledem k tomu, že motor byl sesazen z použitých dílů a v amatérských podmínkách upraven.

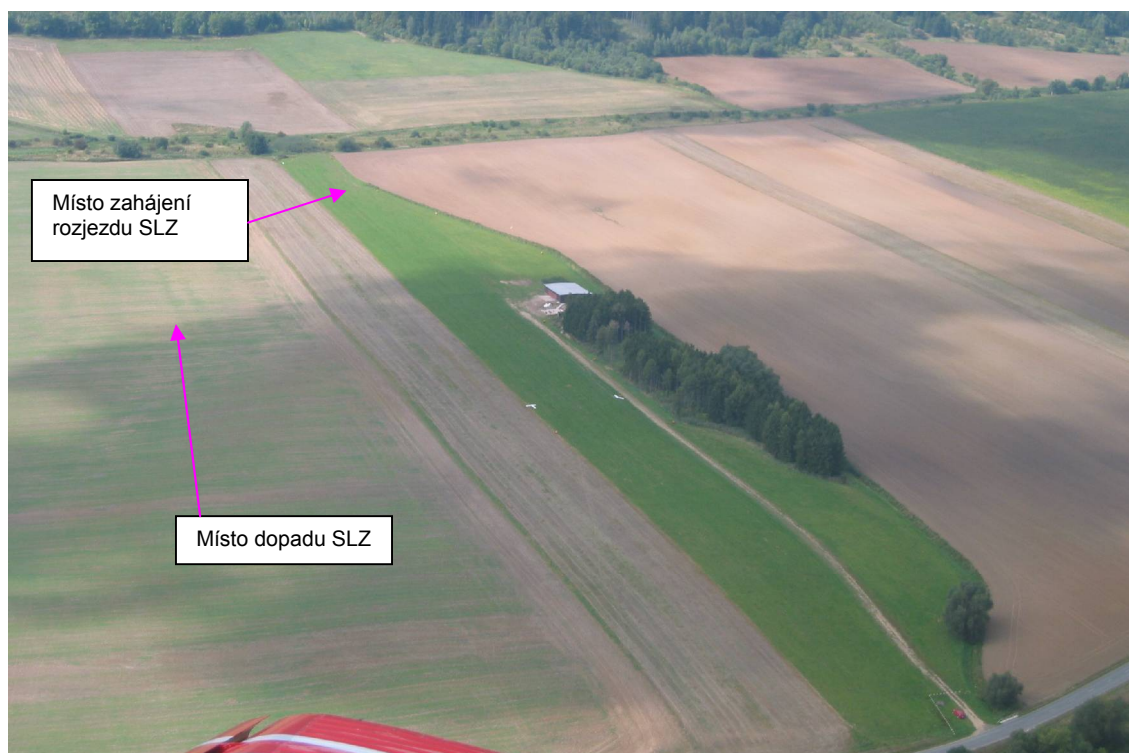
Situace na místě letecké nehody

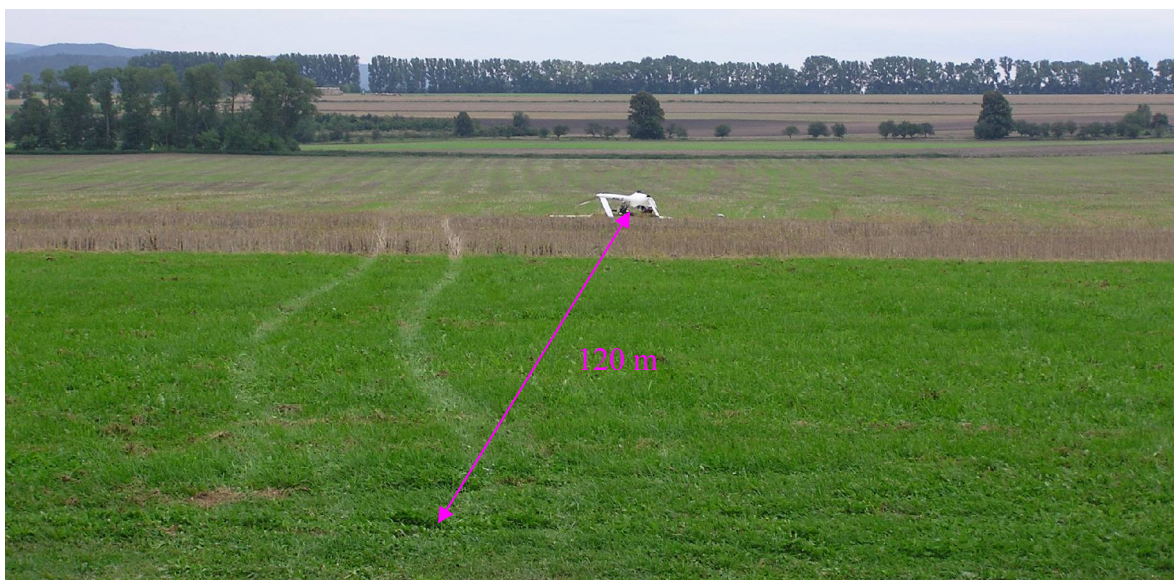
SLZ narazilo pod strmým úhlem a s velkým náklonem. Nárazem do země došlo ke zborcení konstrukce prostoru pilotní kabiny. Přední část trupu se při nárazu rozbila, spodní část se v místě pilotní kabiny deformovala. SLZ se po nárazu převrátilo a zůstalo ležet obráceno deformovanou kabinou k zemi.

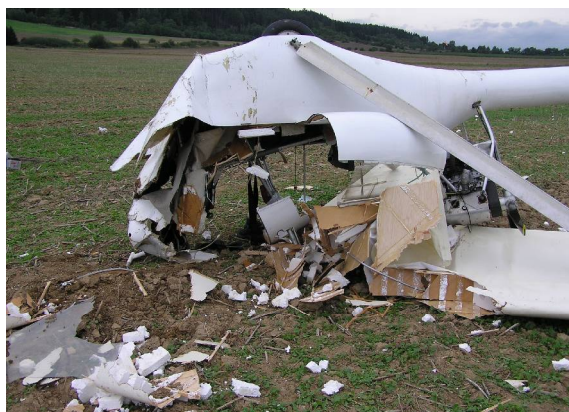
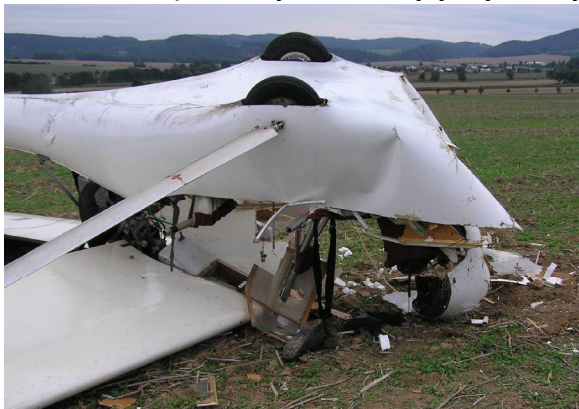
Obě poloviny křídla byly vytrženy ze závěsů a posunuty koncovými oblouky

vzad. Pravá polovina křídla byla v místě náběžné části u kořene rozdracena nárazem, na okrajovém oblouku byly stopy po zachycení o zem. Levá polovina křídla byla jen mírně poškozena.

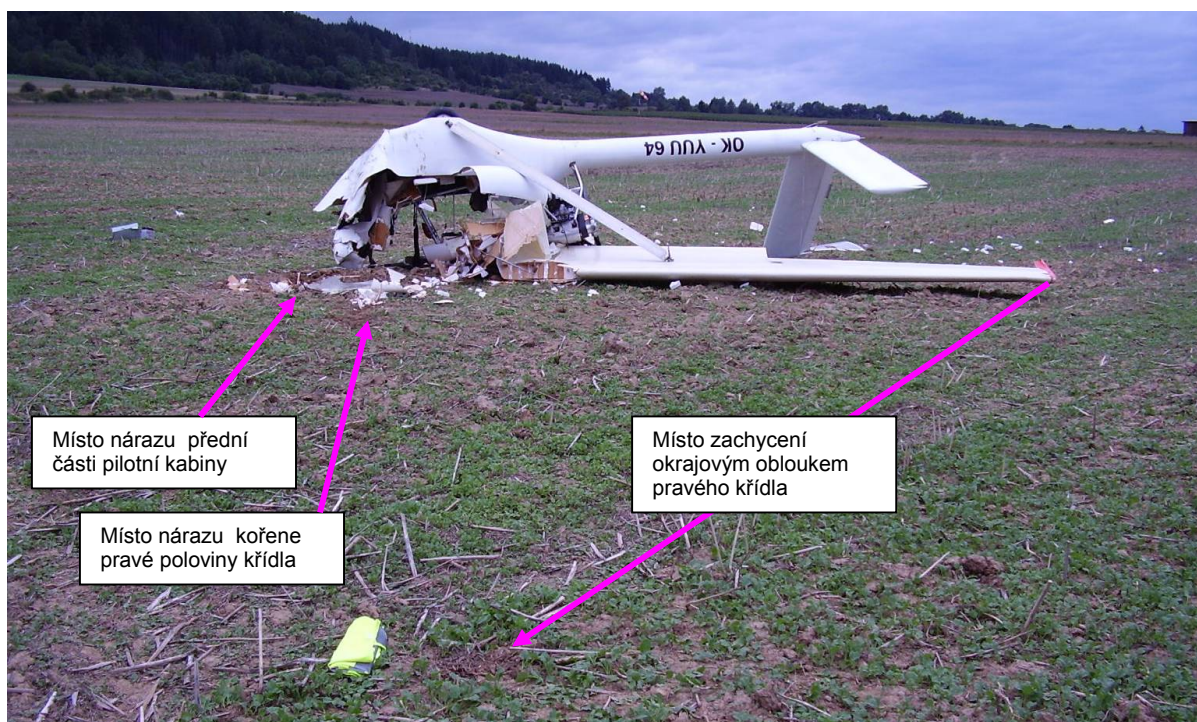
Ovládací prvky řízení SLZ byly porušeny vytržením celého kompletu zdvojeného ručního řízení z překližkového lože po nárazu. Ocasní plochy byly jen mírně poškozeny, závěsy vzpěr polovin křídla a lanové výztuže byly zajištěny. Palubní přístrojová deska a přístrojové vybavení byly částečně poškozeny nárazem. Na rychloměru byla po nárazu do země ručička na nulové hodnotě, na výškoměru, nastaveném na hodnotu 29,27 inch byla indikována výška 1620 ft.
