Porada

k bezpečnosti letů

za 4. čtvrtletí 2007

a za rok 2007

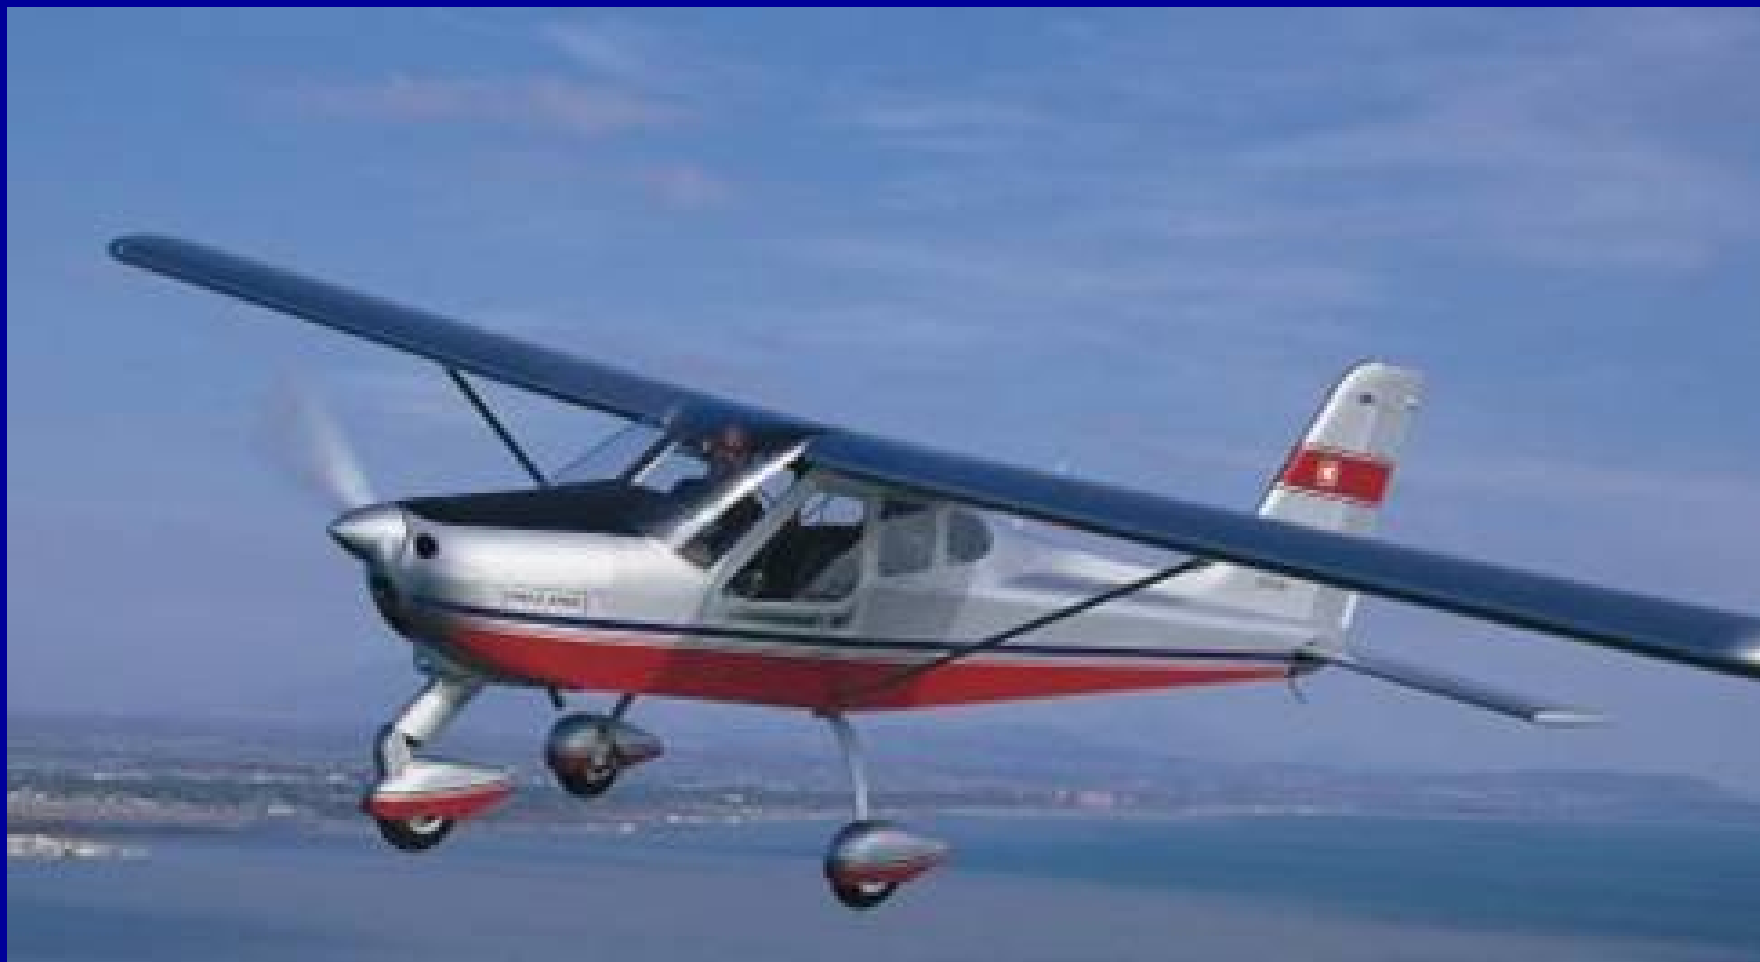
Letecká nehoda – 12.10.

Pilotní žák s instruktorem prováděli výcvikové lety po okruhu na SLZ typu ECHO P 92.

Při dosednutí po čtvrtém okruhu došlo k odlomení levé podvozkové nohy hlavního podvozku.

Při nehodě bylo SLZ poškozeno, posádka vyvázla bez zranění.

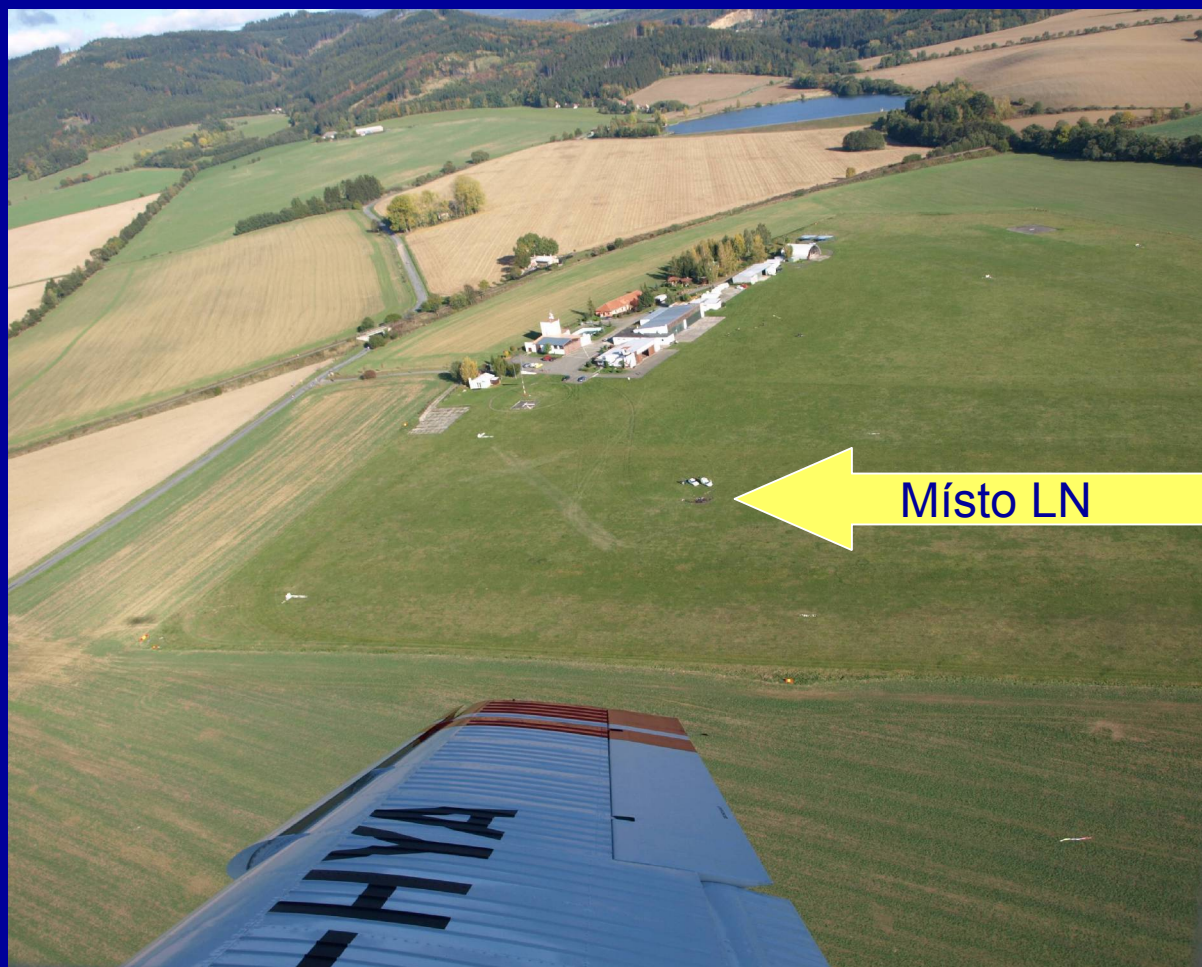
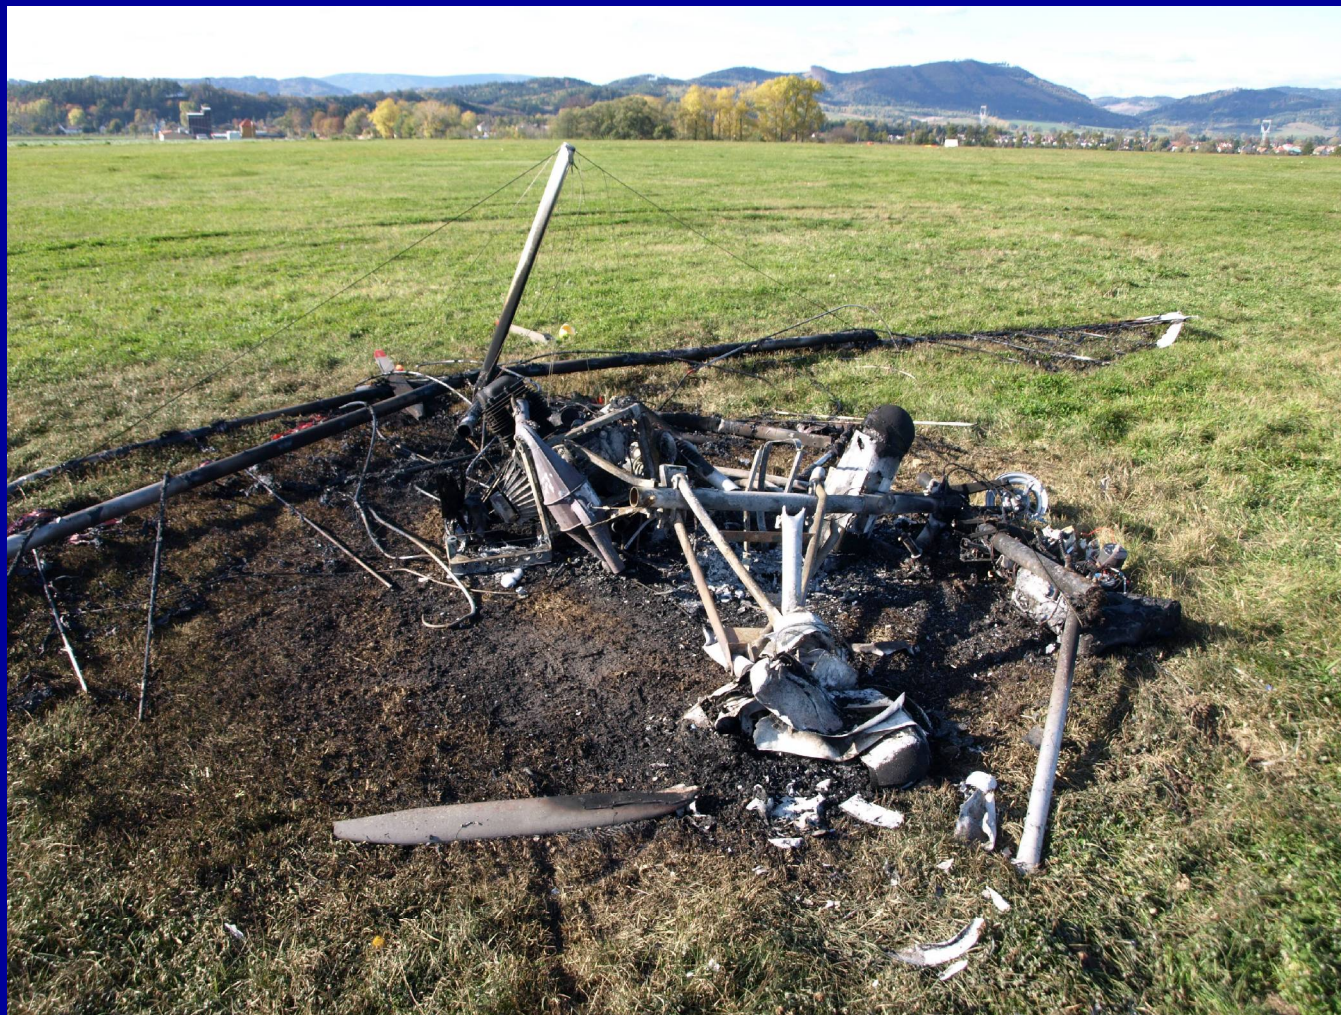
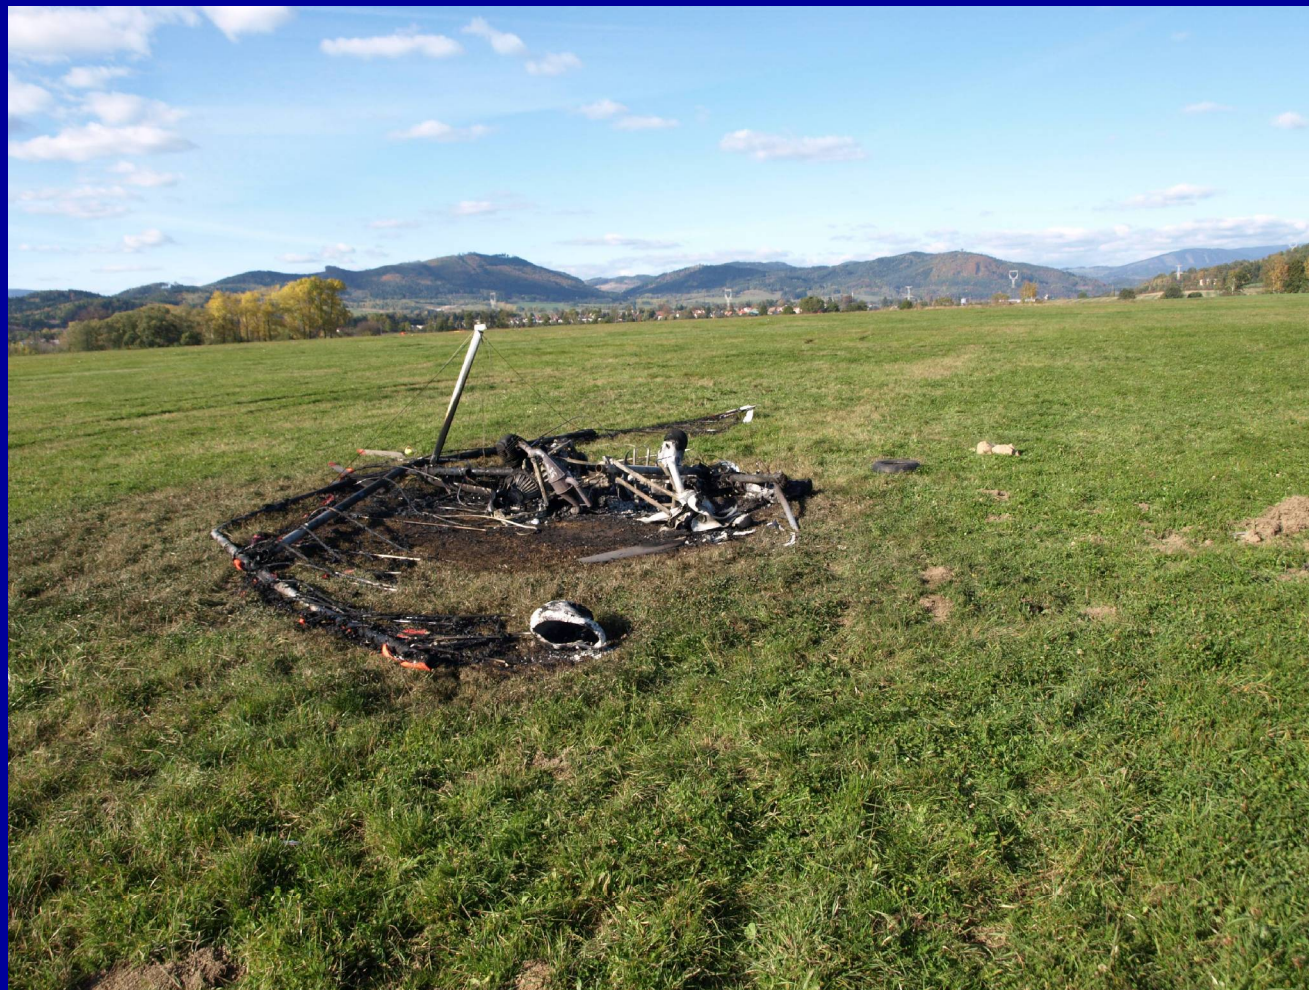
Letecká nehoda – 13.10.

Po vzletu k výcvikovému letu MZK došlo na LKSU k jeho pádu z výšky cca 20 m.

Ve snaze eliminovat účinky větru (5m/s) destabilizoval žák let MZK.

Instruktor ze zadní sedačky měl omezenou možnost účinně zasáhnout do řízení a pádu nezabránil.

MZK zničen pádem a následným požárem.

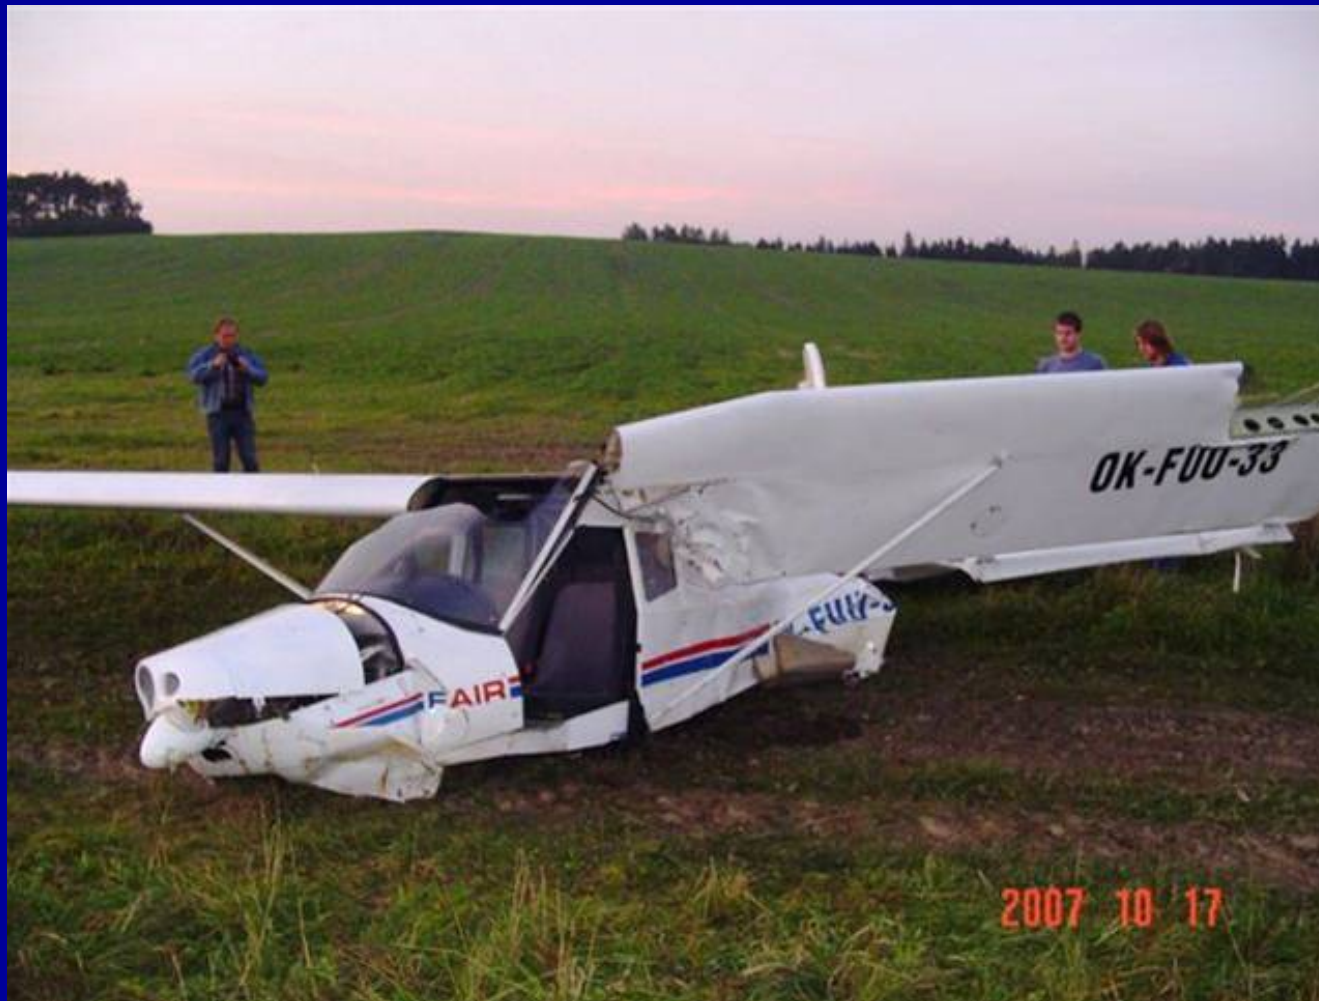
Letecká nehoda – 17.10.

Pilot SLZ typu Echo P 92 prováděl při navigačním letu nad obcí Pocerady pravou zatačku.

Během zatačky došlo k přetažení UL letounu a pádu po křídle.

Při vybírání střemhlavého letu došlo k zachycení podvozkem o kotec pro psa, plot a keře u domu na kraji obce, což vedlo ke stržení UL letounu na zem.

UL letoun byl zničen, posádka nezraněna.

Pilot nevěnoval dostatečnou pozornost
kontrole letu v zatáčce

a jeho pozornost byla odvedena
sledováním terénu pod sebou.

Pozdě zareagoval na pád UL letounu v zatáčce.

Příčina LN - nezvládnutí techniky pilotáže
UL letounu v zatáčce.

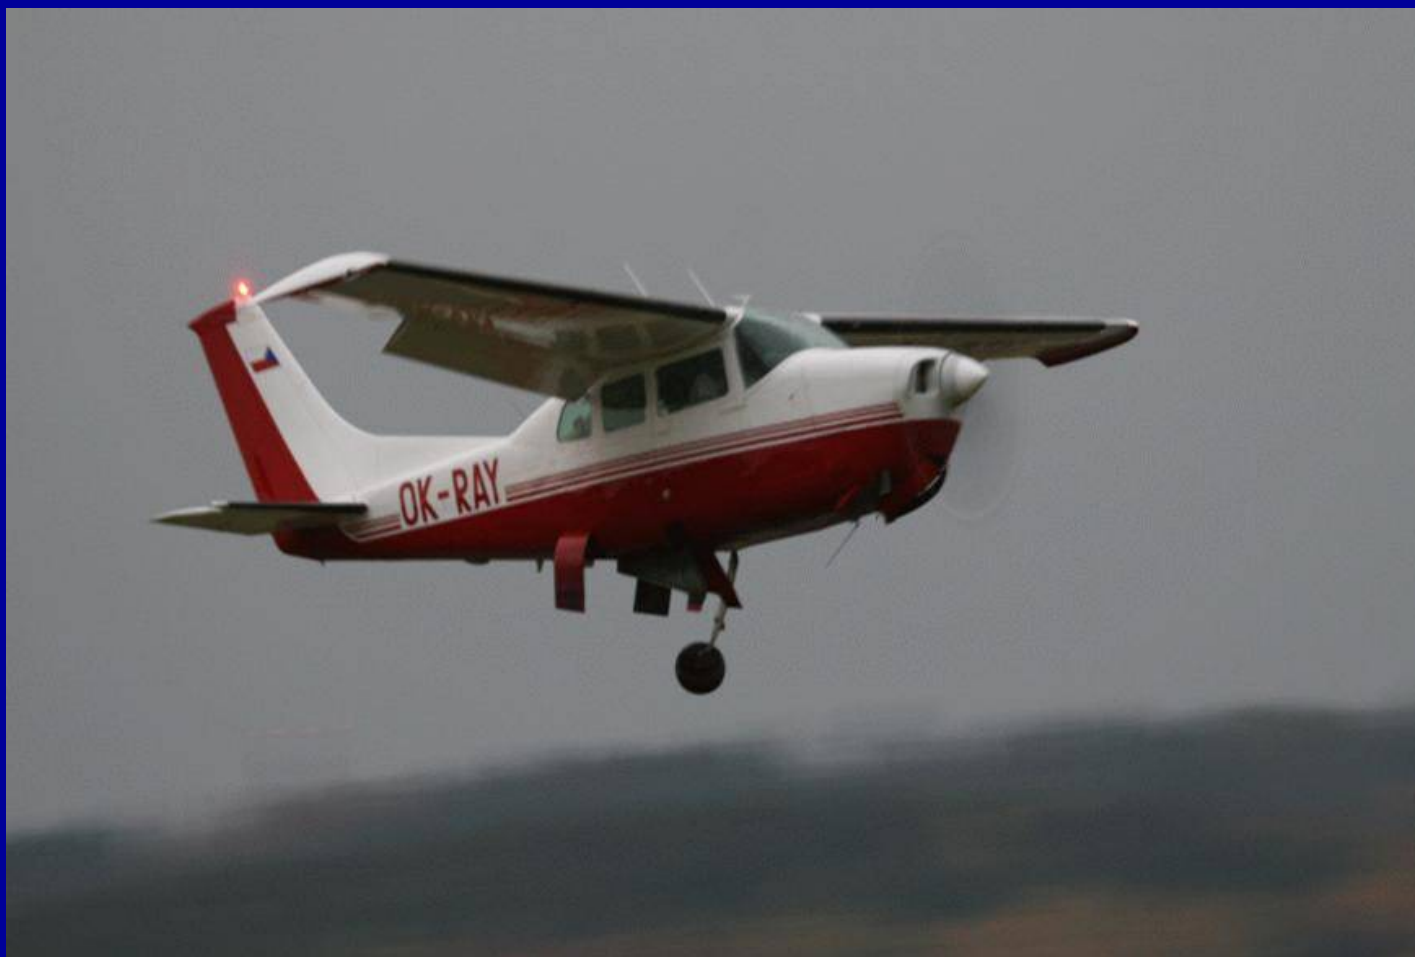
Incident – 17.10.

Před přistáním letounu Cessna 210 T na LKTB
došlo k neúplnému vysunutí podvozku.

Po několika pokusech o vysunutí se posádka rozhodla
k návratu na letiště vzletu LKKV,
kde provedla přistání na travnatý pás „na břicho“.
Došlo k lehkému poškození spodní části letounu,
nedošlo ke zranění posádky.

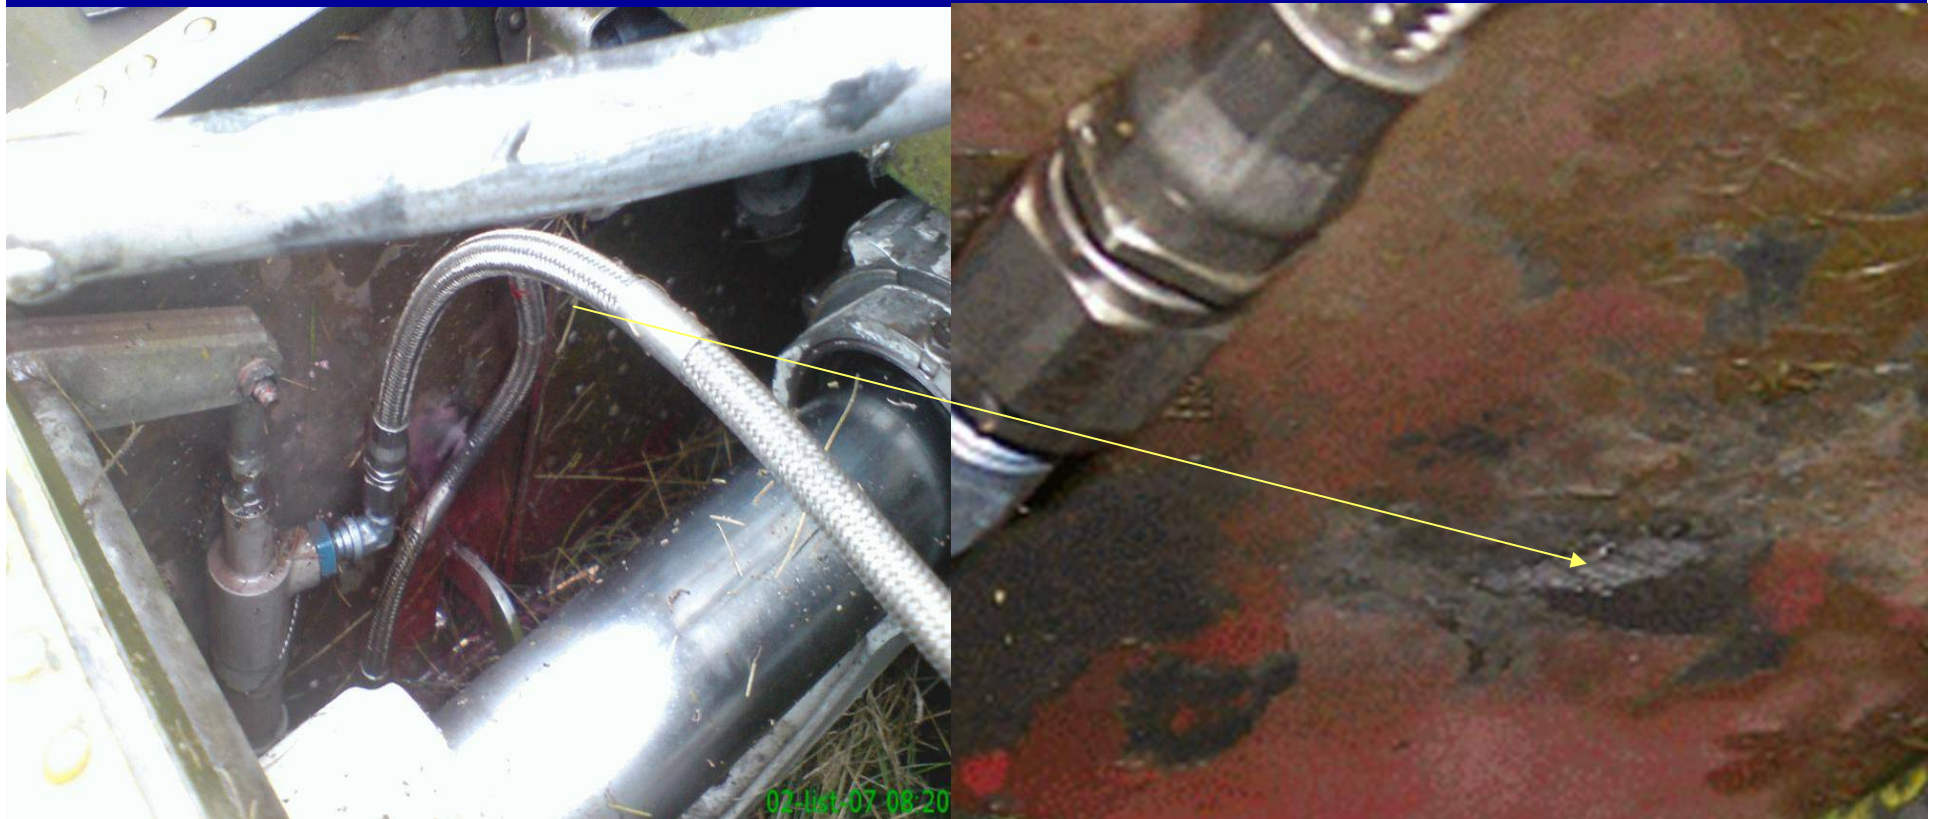
Incident – 17.10.

Příčinou nesprávné funkce podvozku bylo porušení těsnosti hydraulické hadice a únik pracovní kapaliny okruhu vysouvání podvozku.

Hadice byla poškozena vzájemným dotykem o stěnu šachty předního podvozku.

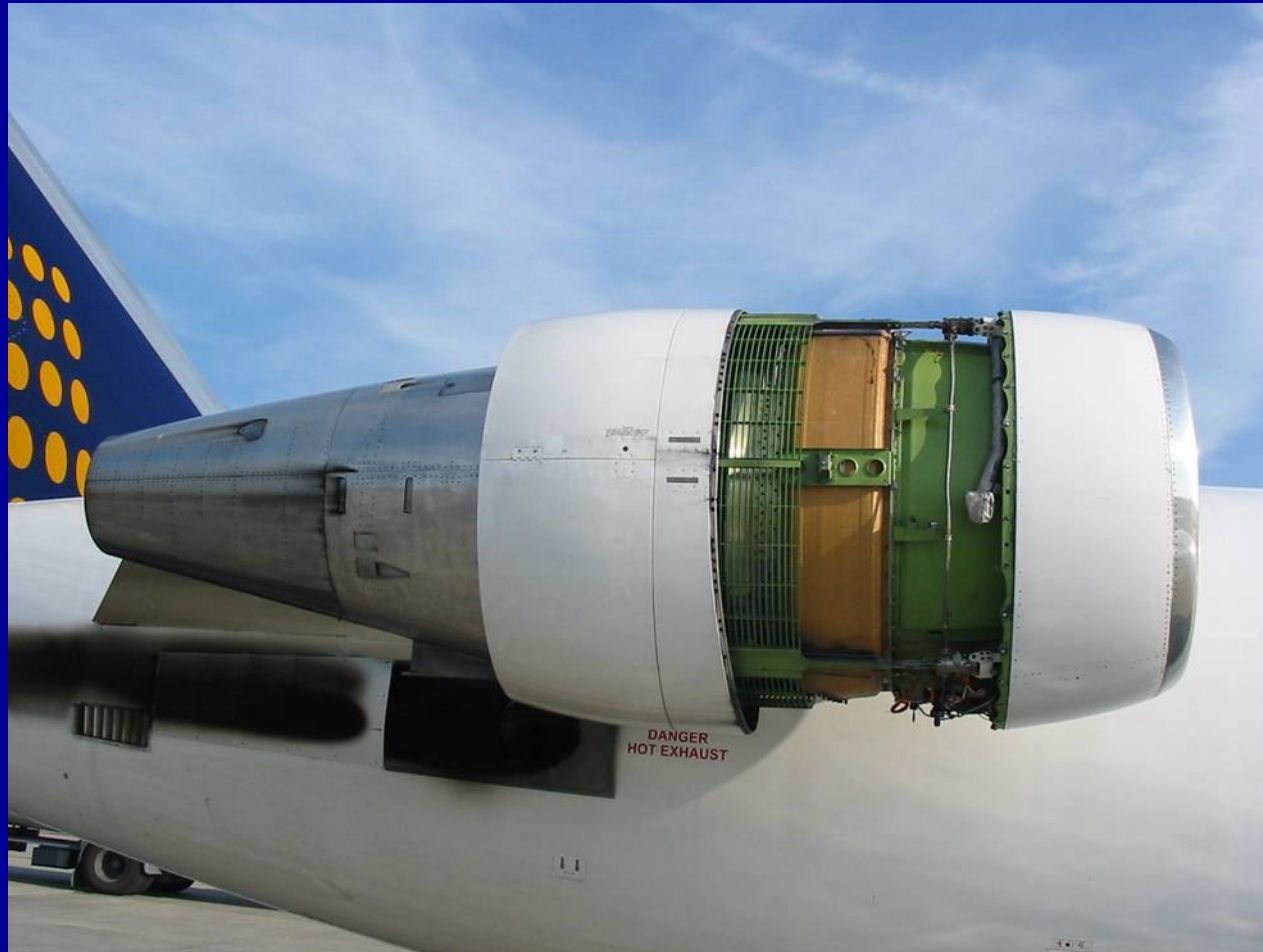
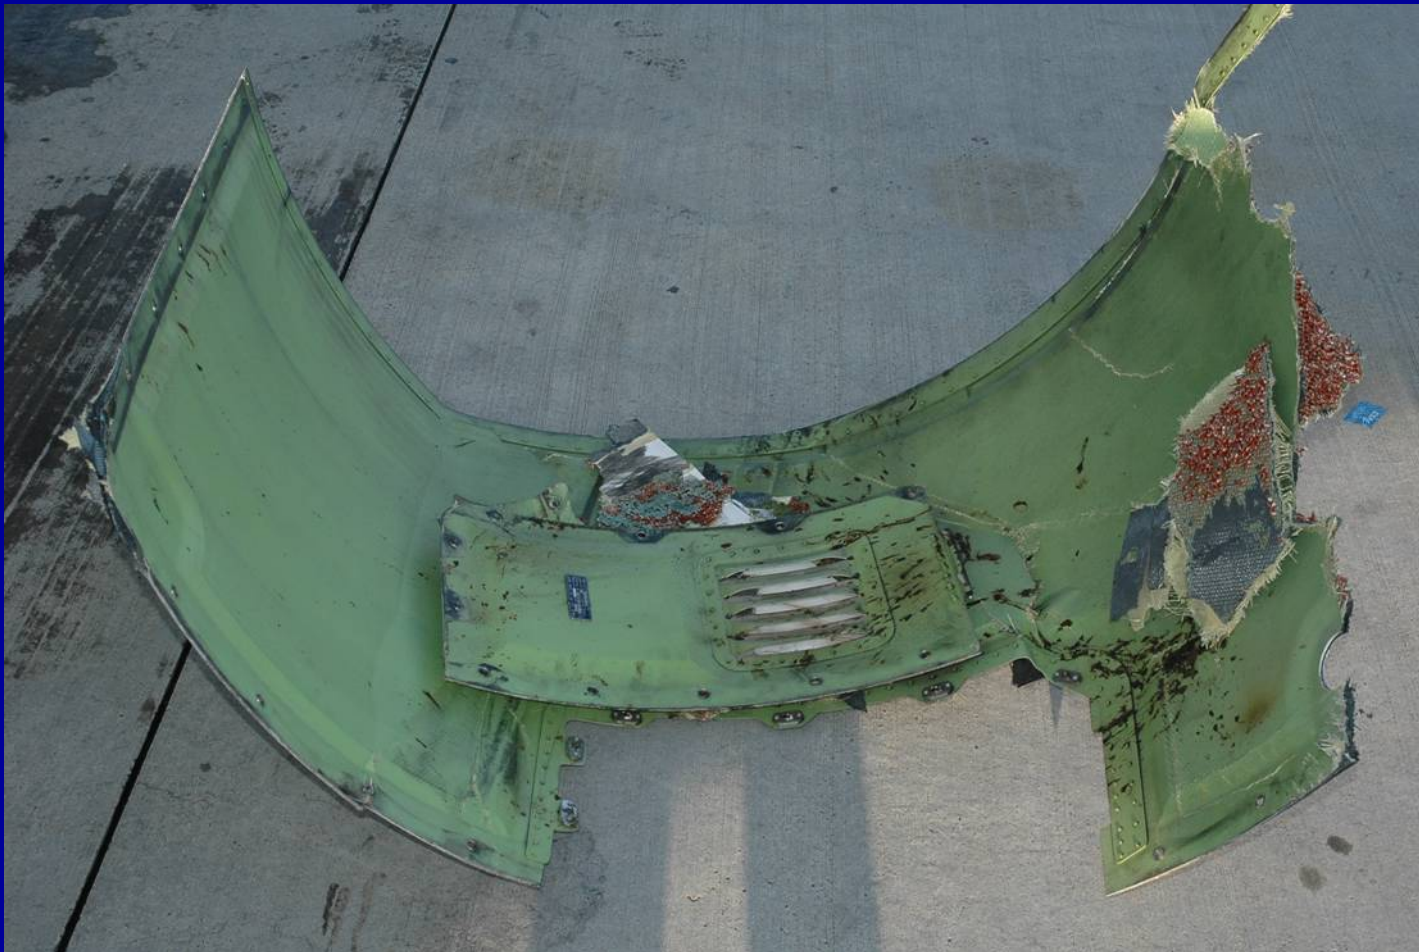
Incident – 17.10.

Při přistání letounu zahraničního provozovatele typu Bombardier CRJ 200ER na LKPR došlo ke ztrátě krytu pravého motoru.

Kryt byl nalezen na RWY 24.

Uvolněním krytu motoru došlo k lehkému poškození zadní části trupu letounu.

Příslušný úřad státu výroby letounu
(TCCA - Transport Canada Civil Aviation)
připustil možnost ztráty krytu motoru
a informoval o tom sdělením
v AL-2007-02 vydaném dne 19.září 2007.

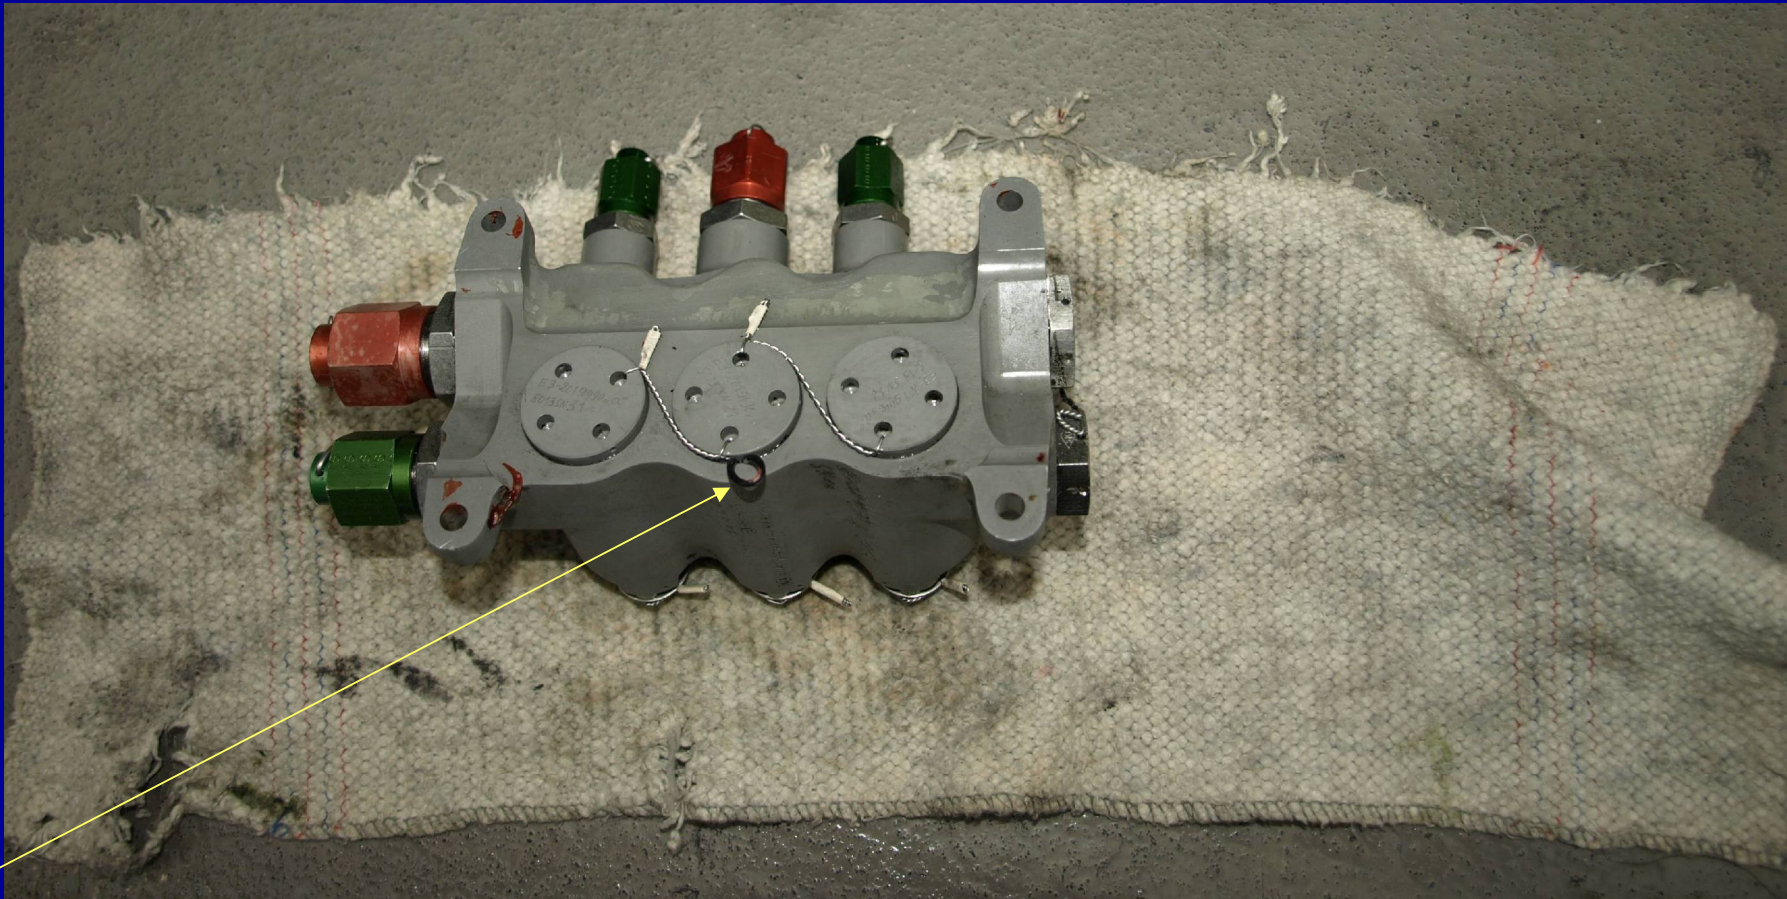
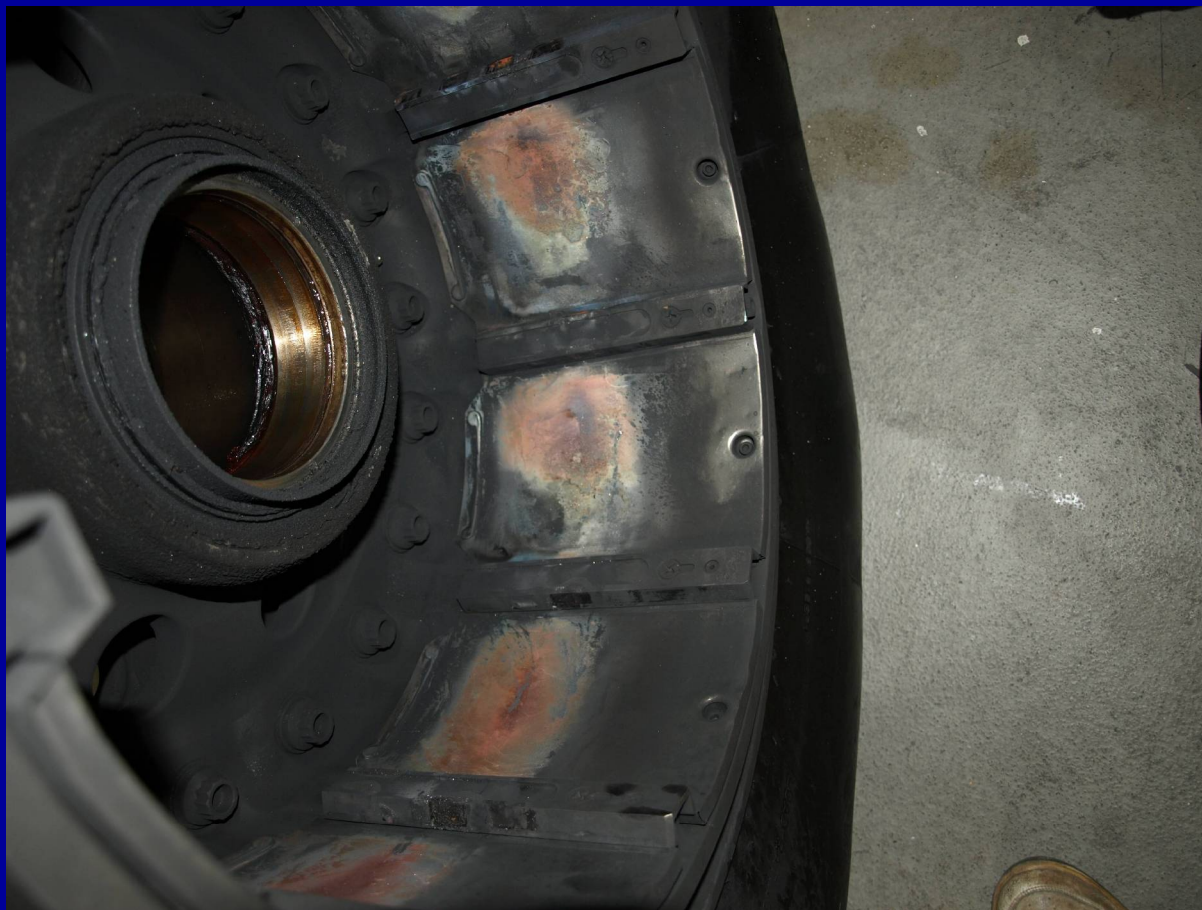
Incident – 22.10.

Pilot zahraniční společnosti po vzletu z LKPR ohlásil závadu na hydraulickém systému.

Po bezpečném přistání musel pilot použít nouzové brzdy. Došlo k jejich přehřátí a aktivaci tepelných pojistek.

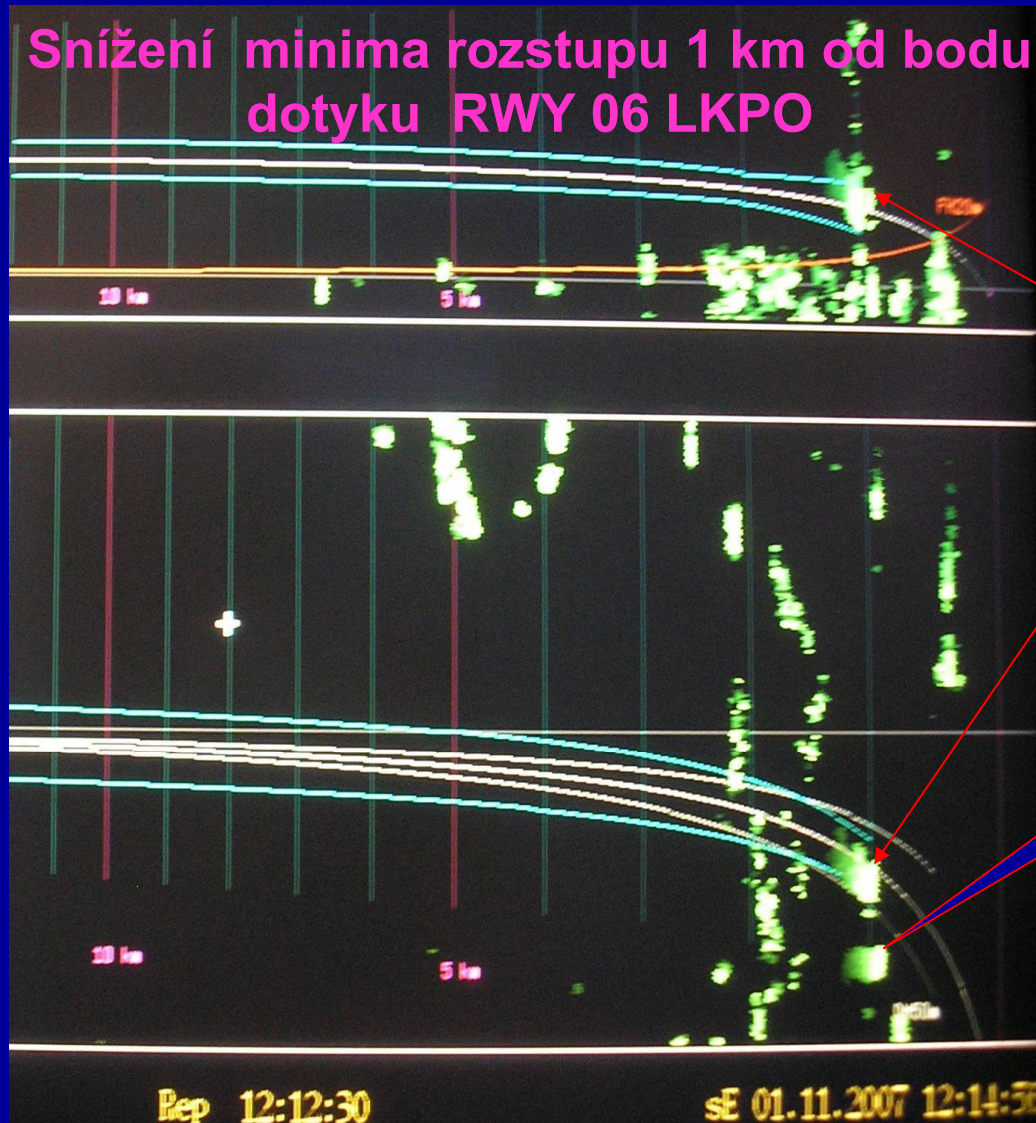
Snížení minima rozstupu 1 km od bodu dotyku RWY 06 LKPO

Ke snížení rozstupu došlo aniž posádky obou letadel měly včas informaci o konfliktním provozu a riziku.

V době, kdy se vrtulník Mi-24V nacházel ve vzdálenosti asi 1 km od bodu dotyku RWY 06, se letadlo Z 43 dostalo zprava do polohy asi 150 m od vrtulníku Mi-24V.

Vrtulník Mi-24V

Letadlo Z – 43,
vpravo a nad
sestupovou
trať

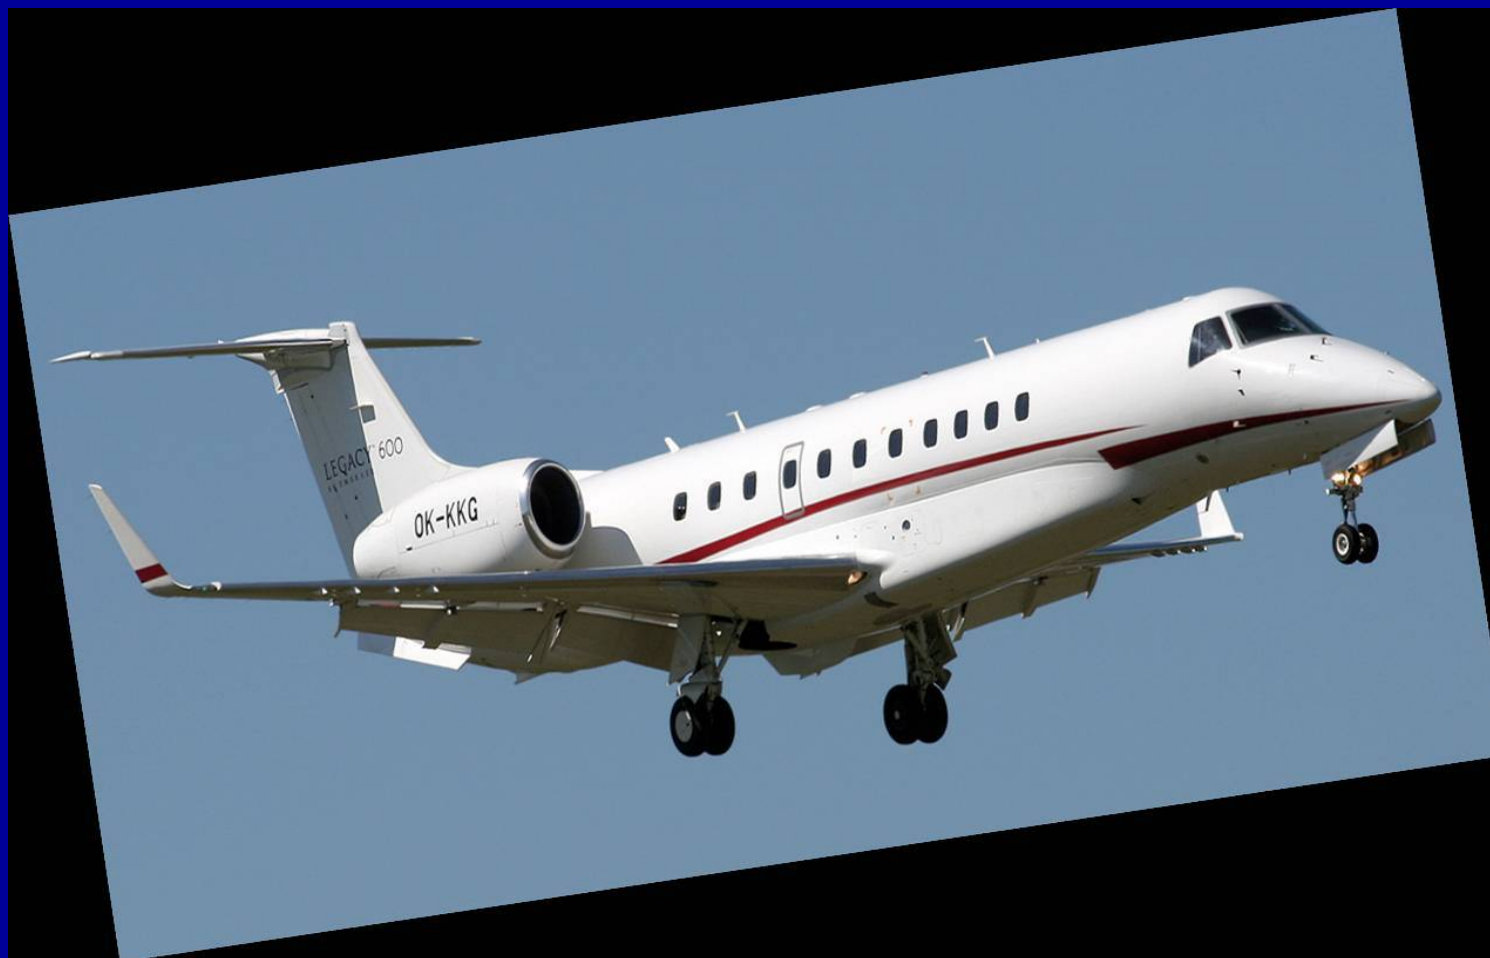
Incident – 14.11.

Pilot při prohlídce letadla Embraer EMB -135 BJ po přistání na EGSS zjistil poškození podvozkových krytů hlavního podvozku.

Při vzletu z RWY 03R na GCLP přešlo letadlo v průběhu rozjezdu záchytné lano instalované v 1/3 RWY kvůli vojenským letadlům.

Podle stop s velkou pravděpodobností poškození vzniklo nárazem gumových válců,

které záchytné lano udržují nad povrchem RWY.

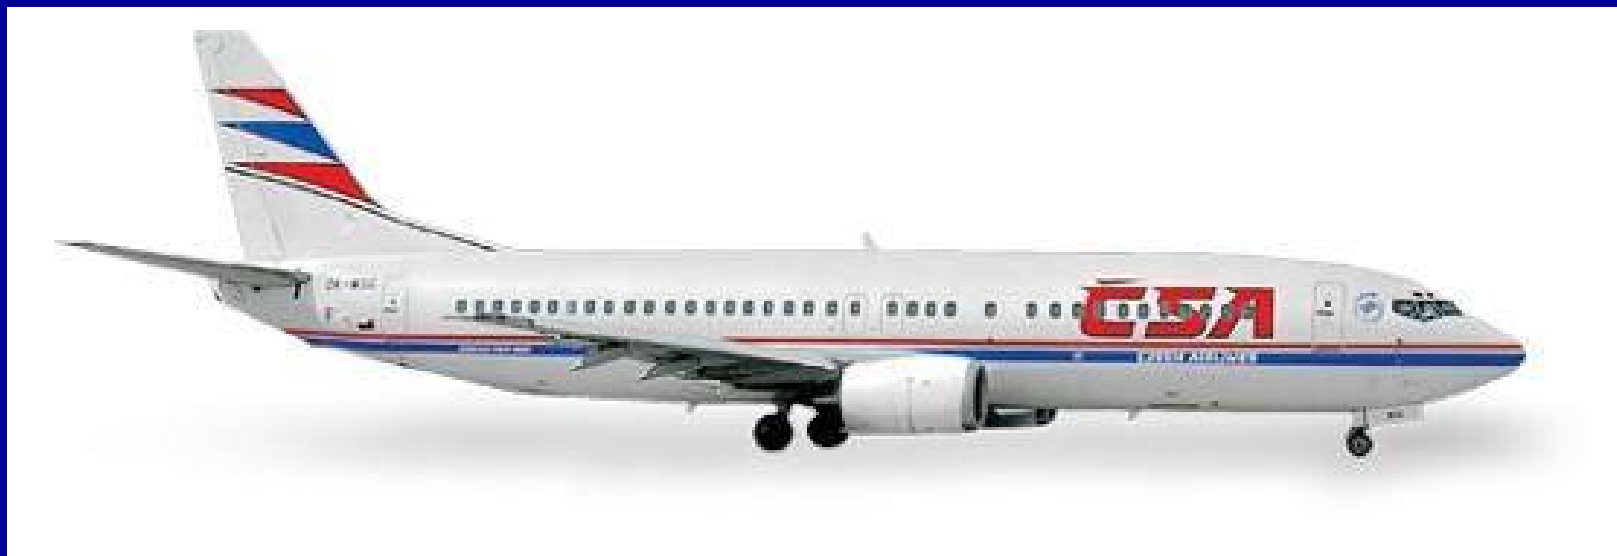
Incident – 24.11.

Při letu letadla B-737-400 v cestovní hladině došlo k závadě napájení sběrnice BATTERY BUS, čímž došlo k výpadku indikace několika parametrů na obou motorech, vysazení záložního horizontu, nesprávné činnosti klimatizace, rozsvícení závady na tablech MACH TRIM, SPEED TRIM, AUTO SLAT a dále k vysazení palubního rozhlasu.

Příčinou závady bylo vadné relé

R1 – BATTERY BUS RELAY AUTO.

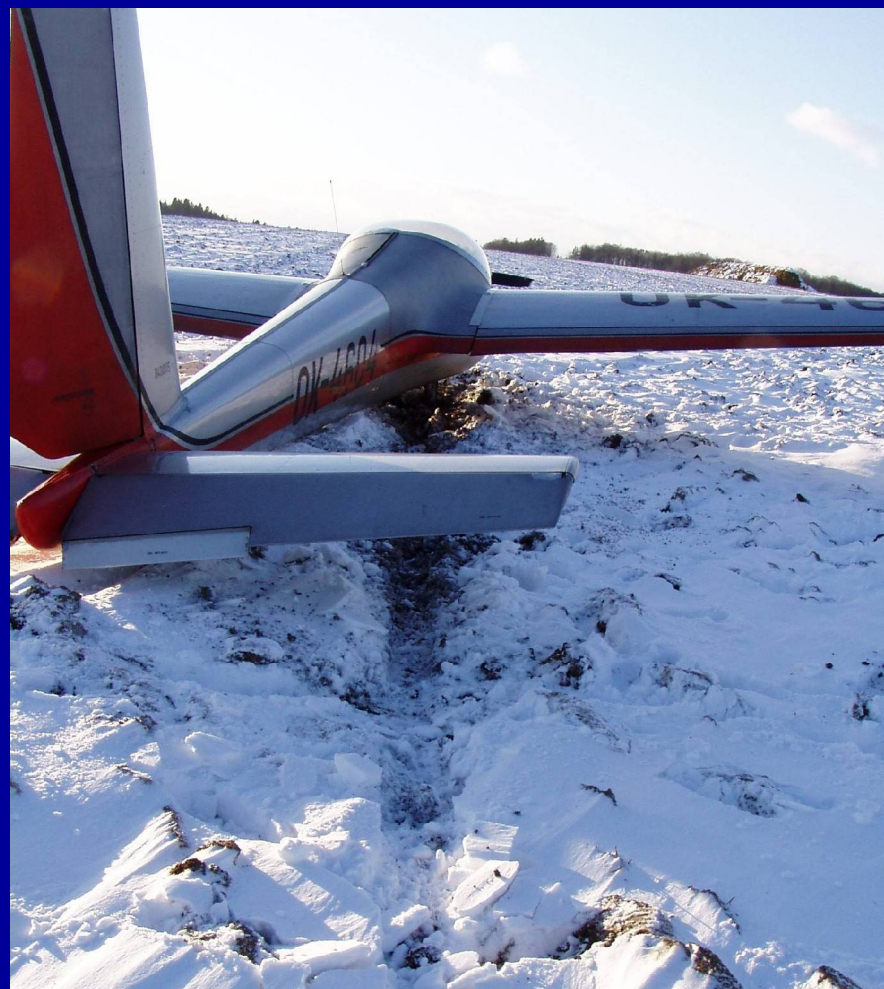
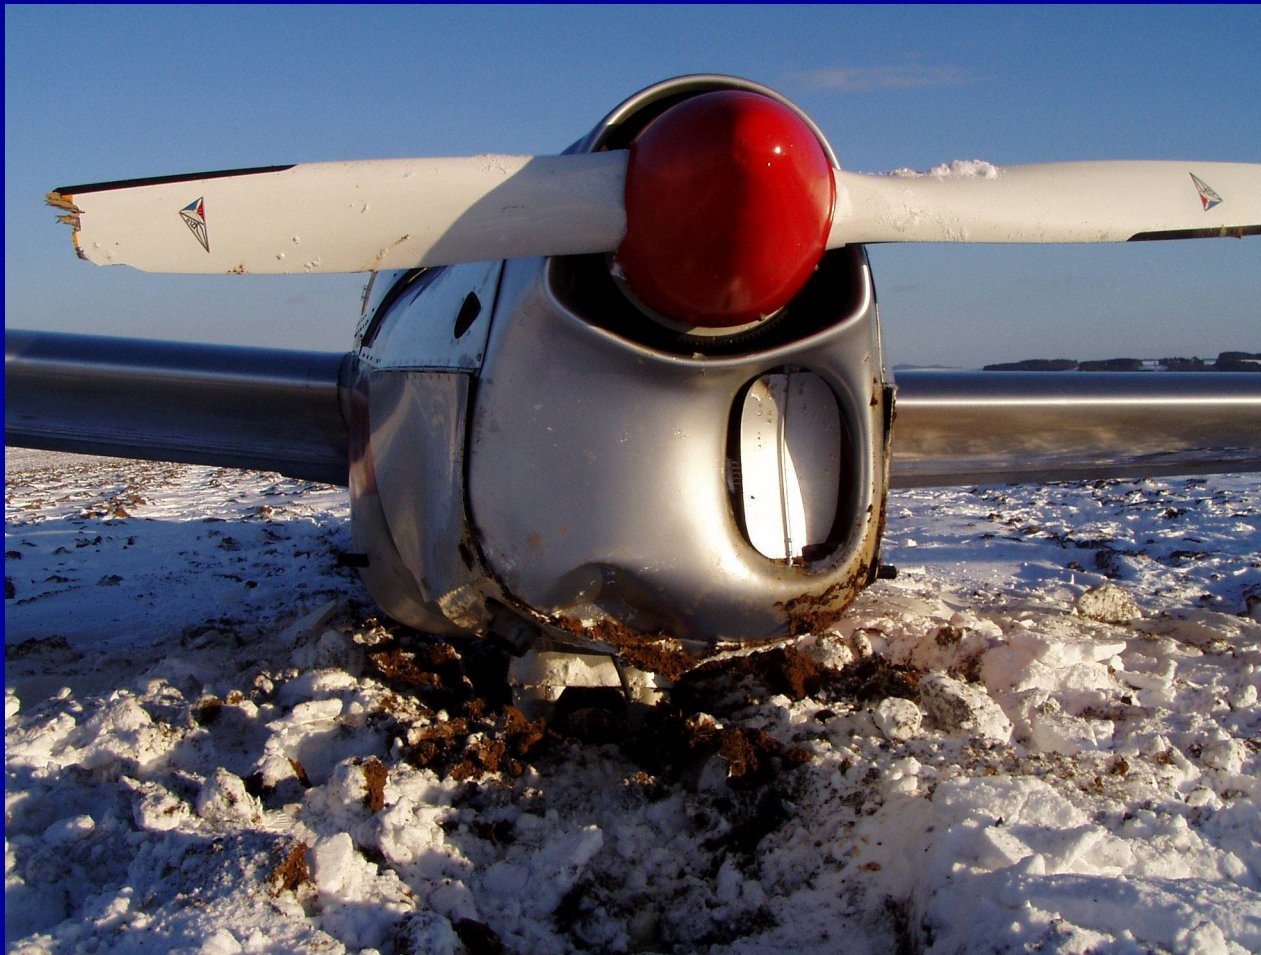
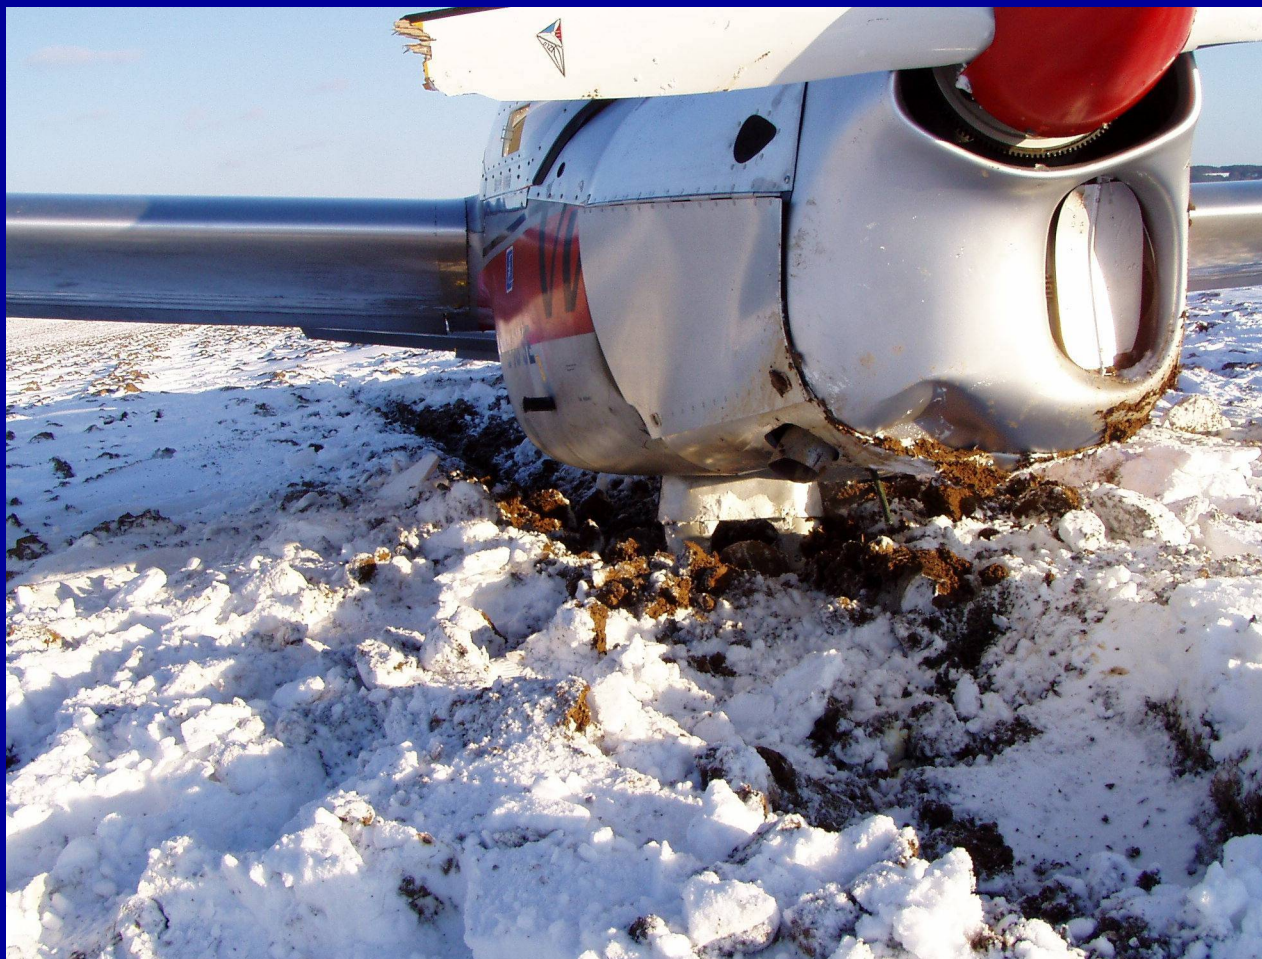
Incident – 27.11.

Při přeletu motorového kluzáku L-13SWE Vivat z LKKU do LKHS se pilot rozhodl pro bezpečnostní přistání do terénu u Jemnice u Jindřichova Hradce.

Důvodem byl rychlý úbytek paliva indikovaného palivoměrem.

Posádka nezraněna,
motorový kluzák lehce poškozen.
