Porada

k bezpečnosti letů

za 4. čtvrtletí 2007

a za rok 2007

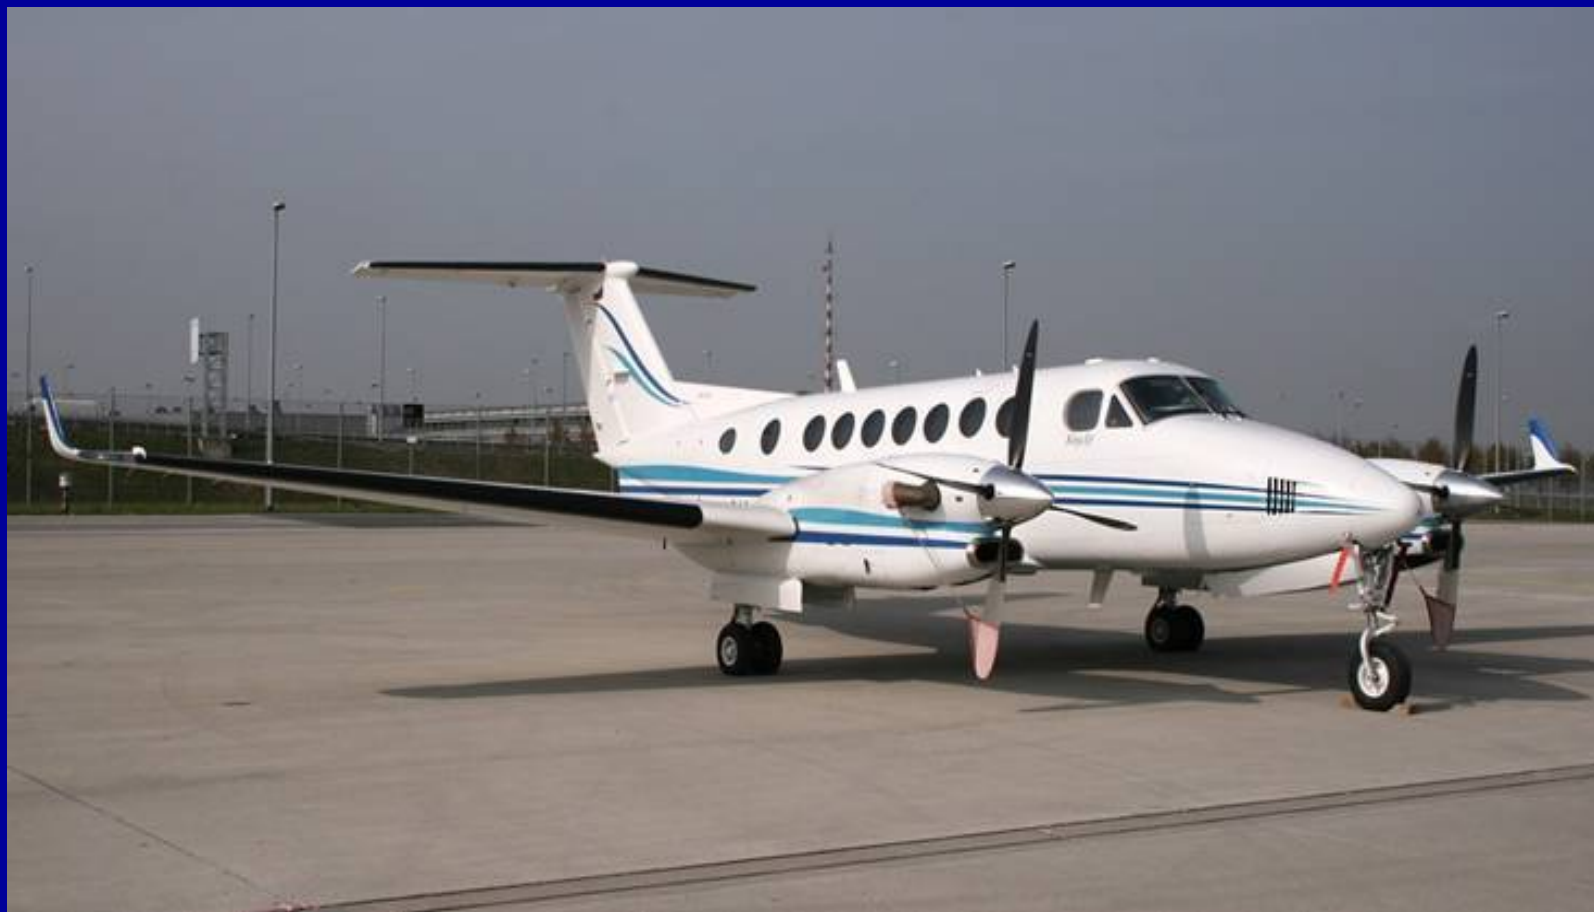
Incident – 29.11.

Pilot letounu Be 300 tuzemského provozovatele
po vzletu z letiště LKMT
po dosažení FL120 zjistil,
problém s tlakem v kabině.

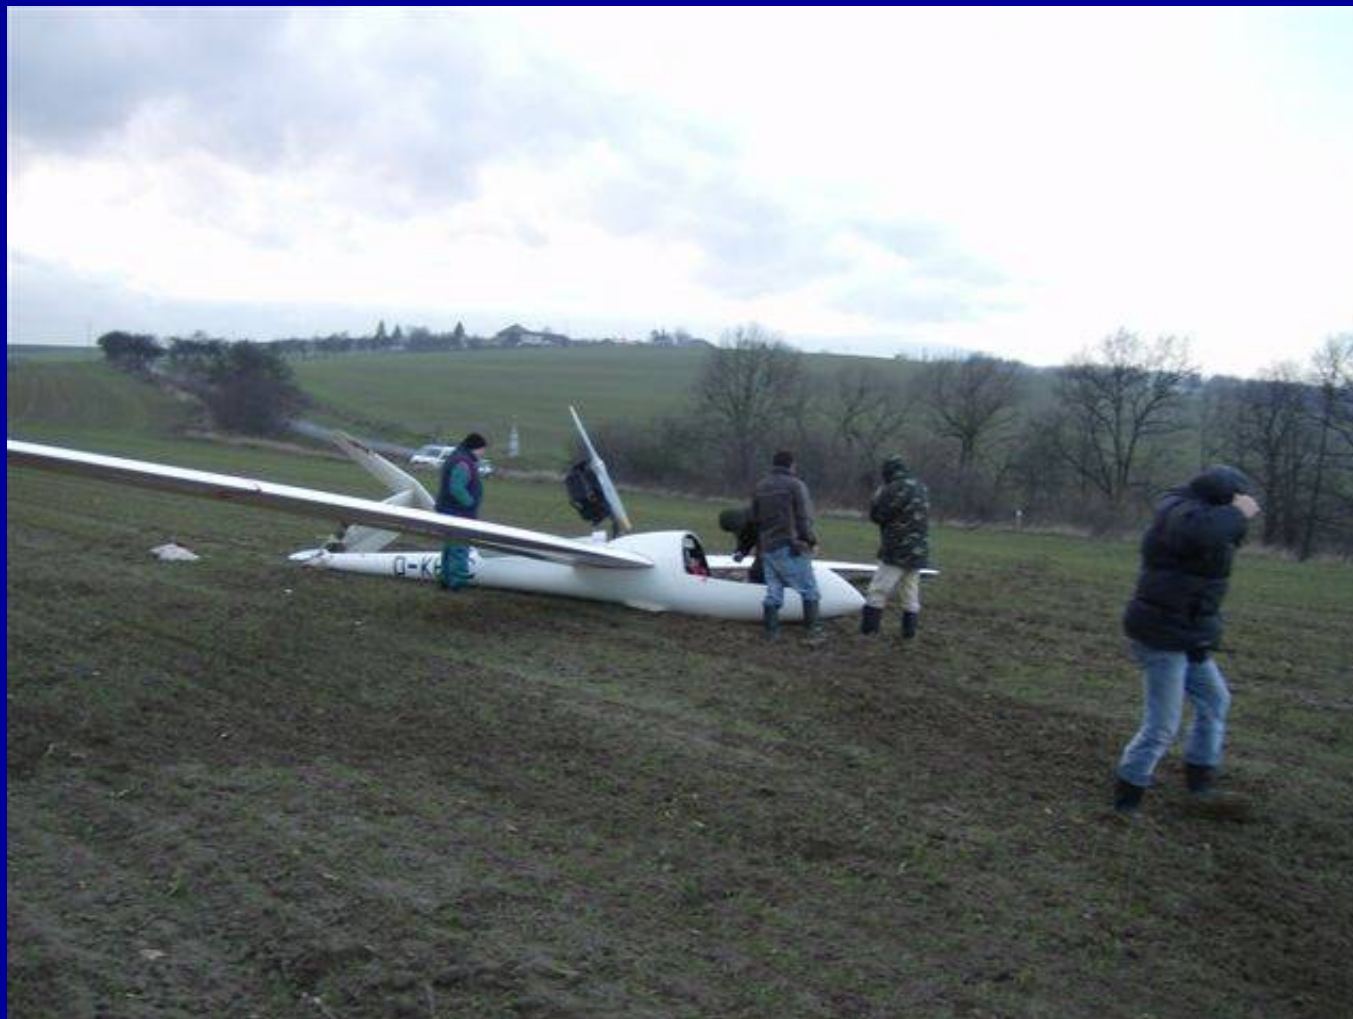
Letecká nehoda – 2.12.

Během letu v tzv. dlouhé vlně v Jeseníkách
došlo (pravděpodobně oděvem pilota)
k otevření krytu kabiny pilota u kluzáku Nimbus 2 M
ve výšce cca 7000 m.

Pilot při vynuceném přistání zachytil křídlem o zem.

U kluzáku byl přeražen trup,
pilot vyvázl bez zranění.

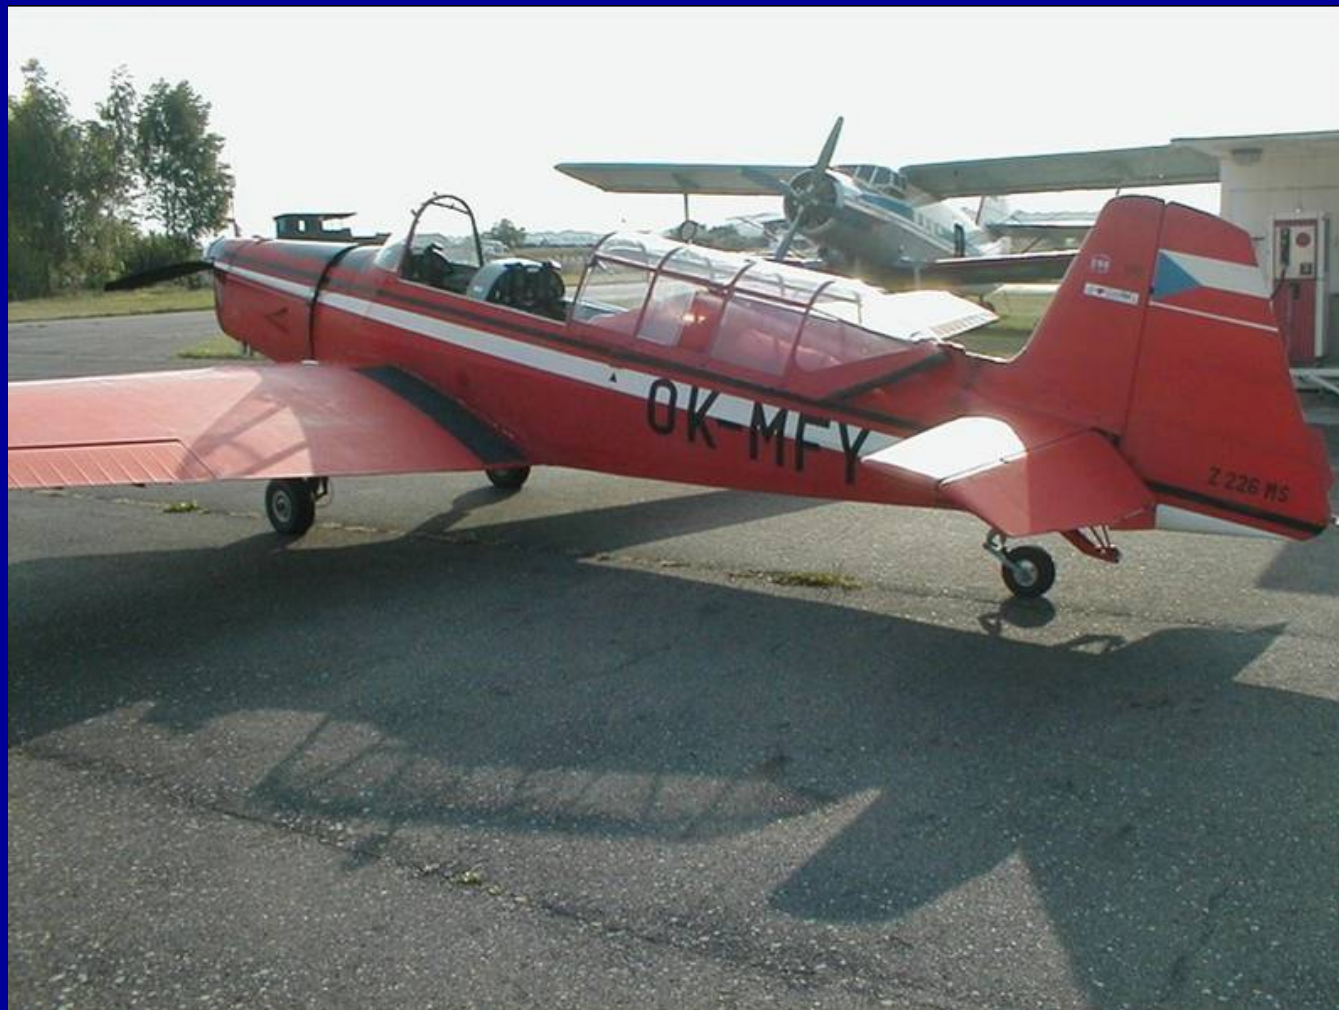
Letecká nehoda – 2.12.

Při pojíždění letounu Z 226
na letišti Mikulovice
došlo k překlopení letounu na jeho přední část.

Došlo k poškození vrtule,
pilot nezraněn.

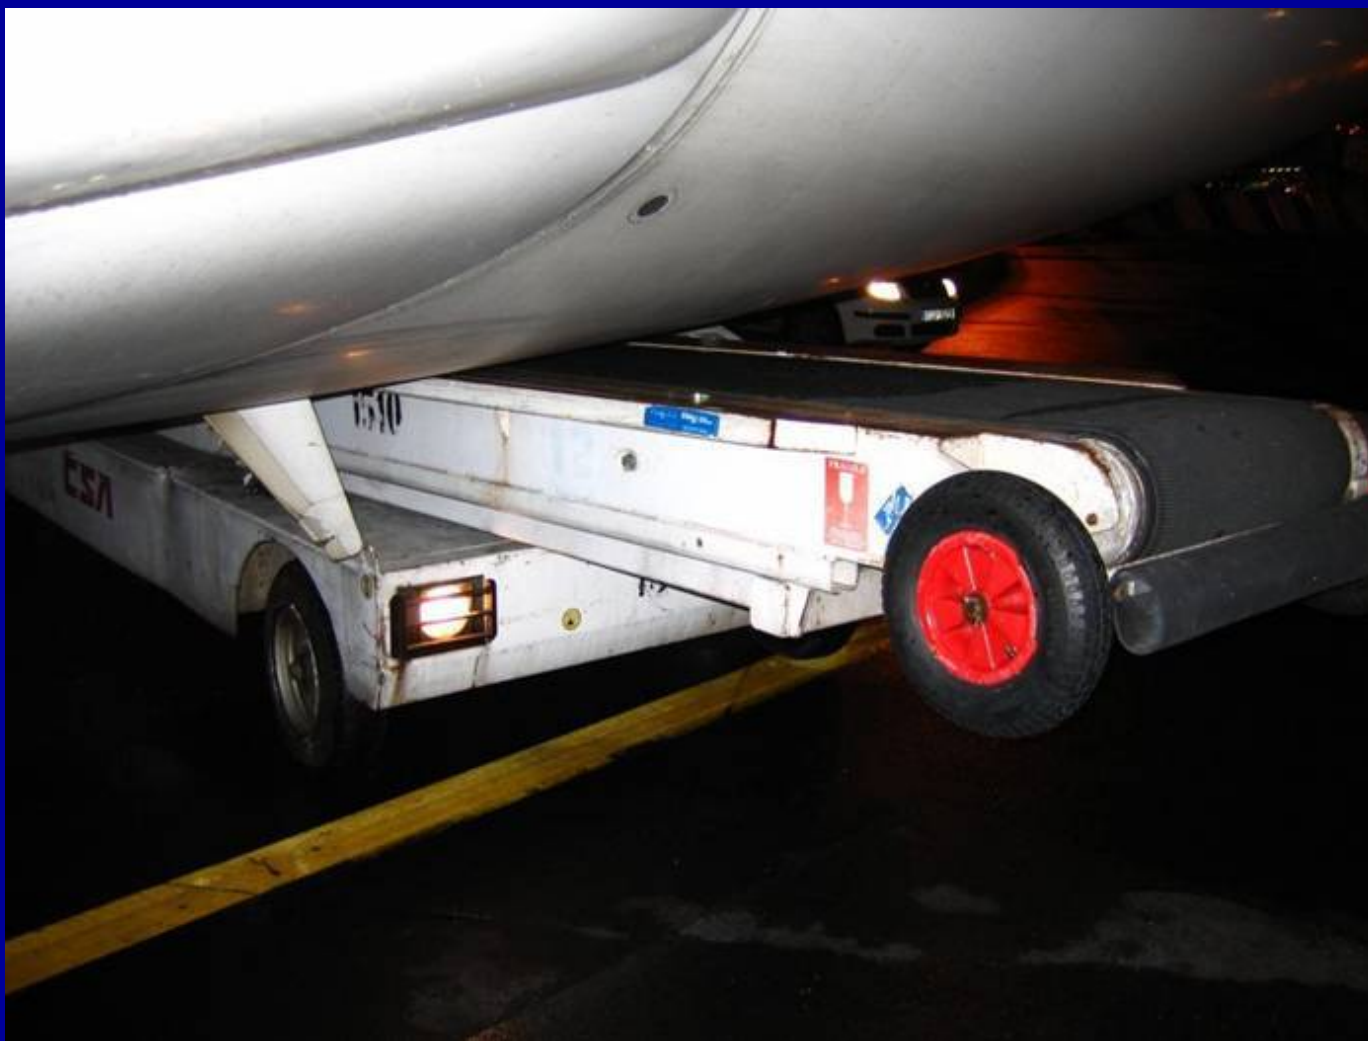
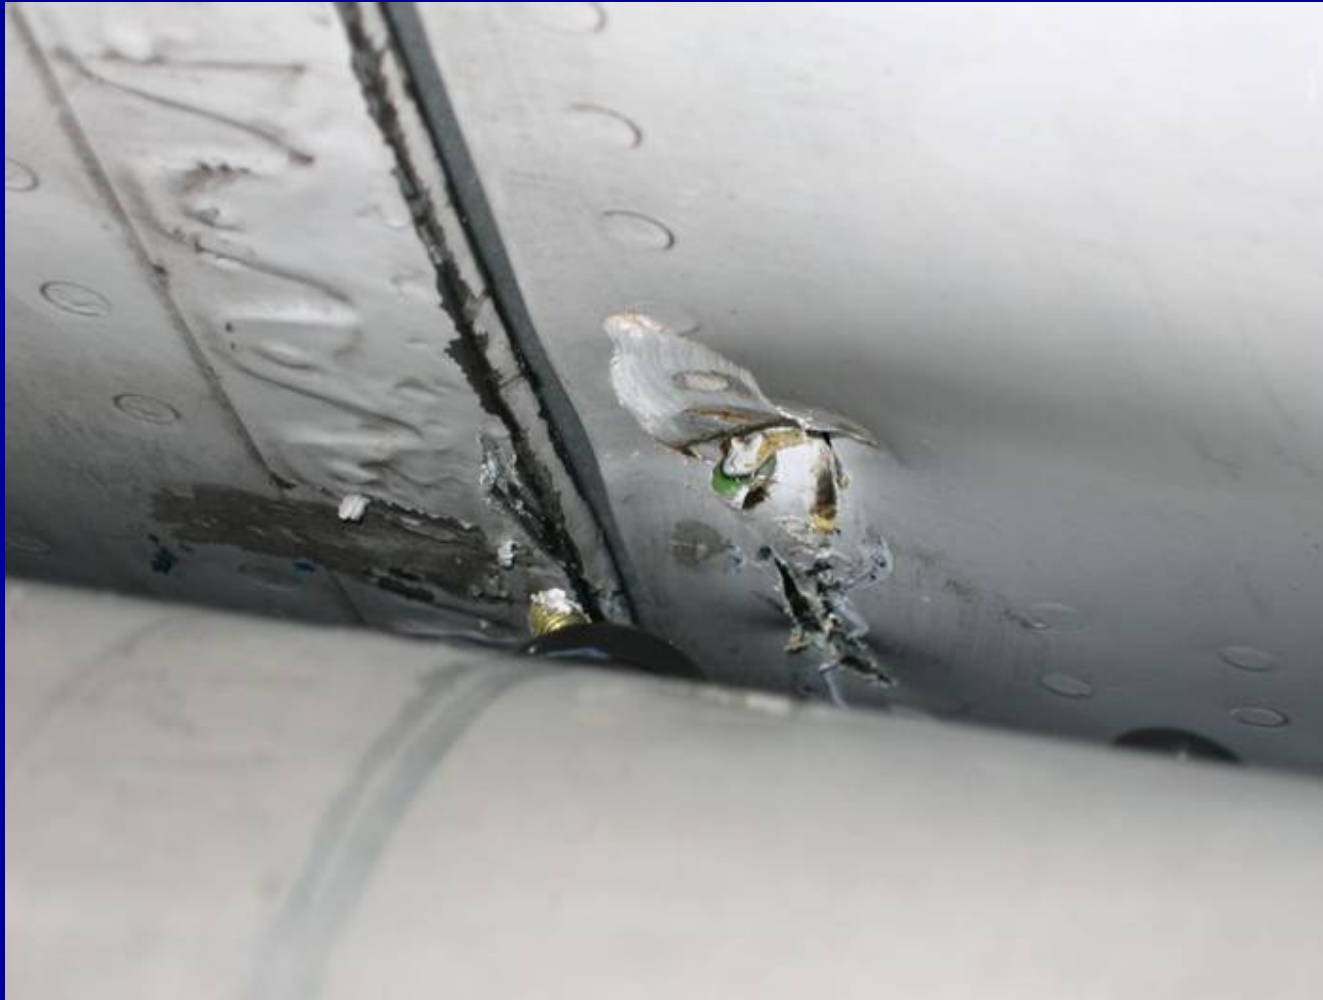
Incident – 12.12.

Při pozemním odbavení letadla na LKPR došlo k samovolnému rozjetí a nárazu pásového nakladače typu ERMA do letadla B 737-500.

Nárazem došlo k poškození dveří a rámu zadního nákladového prostoru letadla a kabiny pásového nakladače.

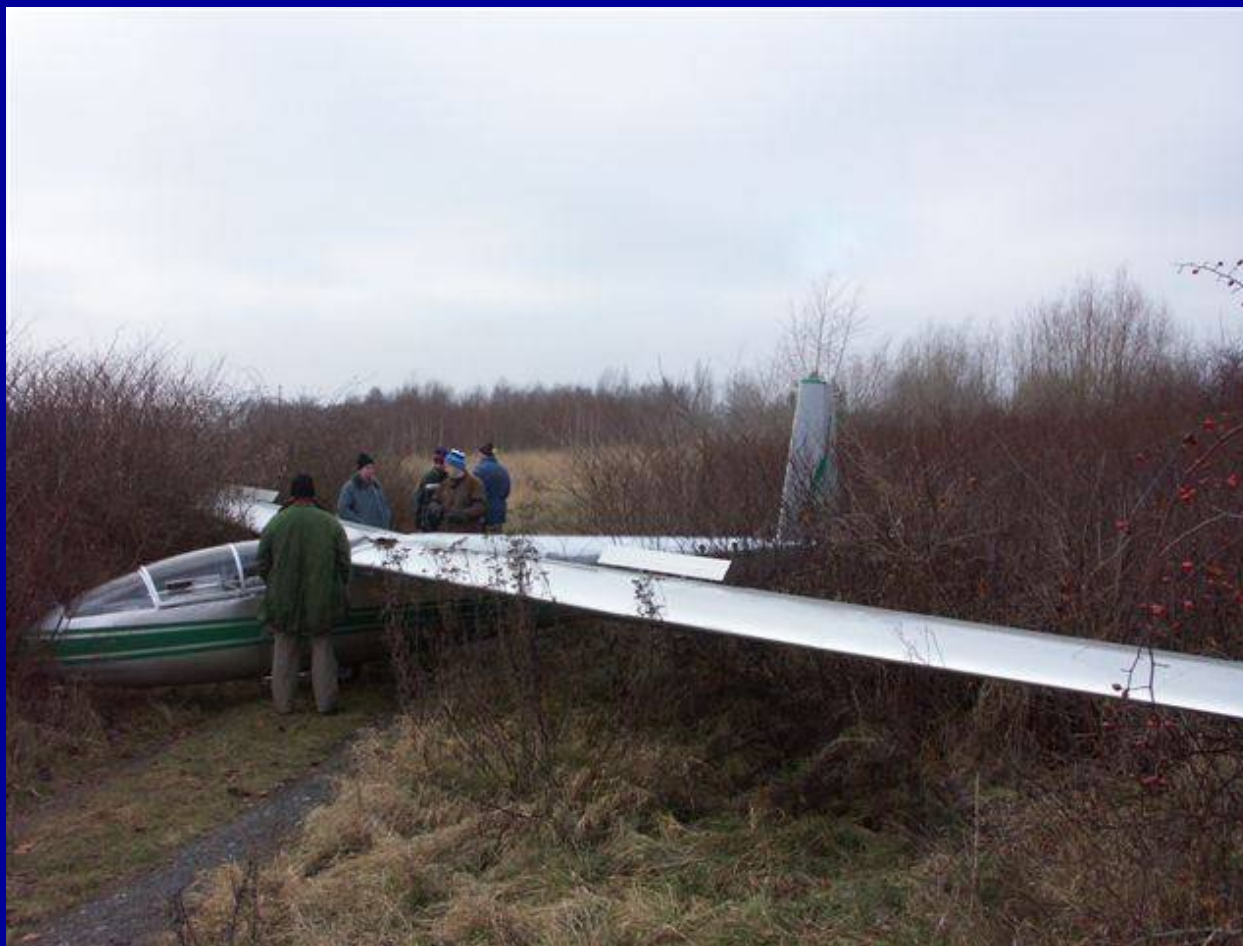
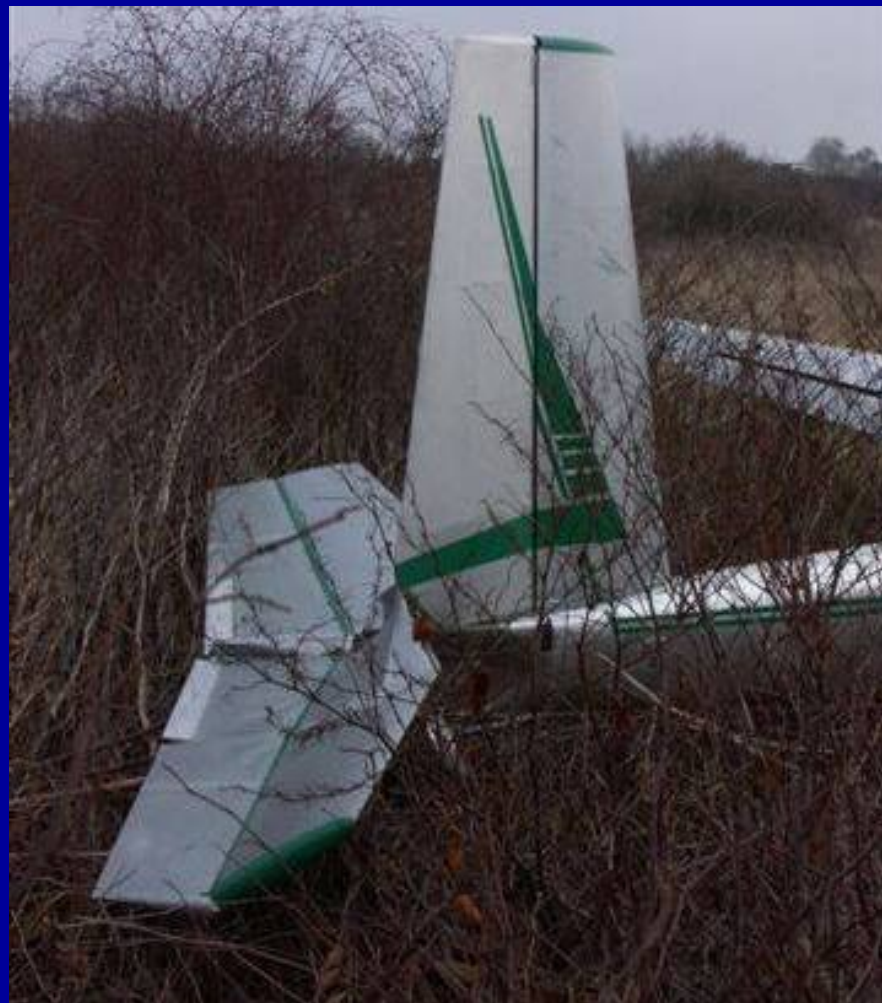
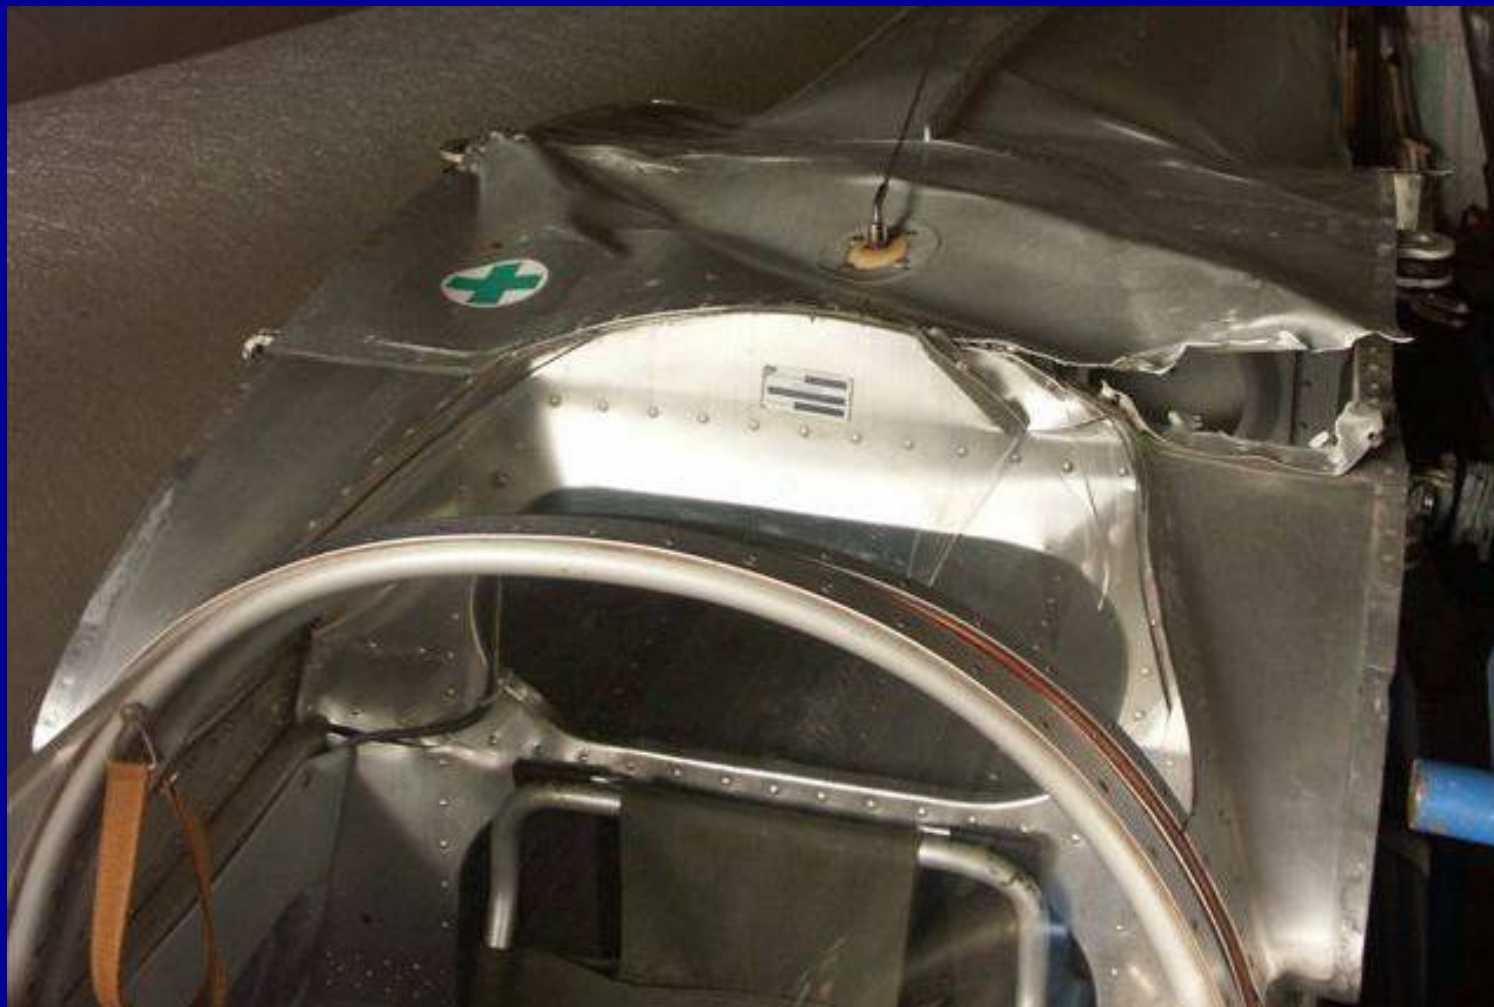
Letecká nehoda – 26.12.

Po aerovleku provedl pilotní žák kluzáku L-13 krátký rozpočet na přistání a zachytil o porost náletových dřevin před prahem dráhy 23 LKLT.

Pilot nezraněn,
kluzák silně poškozen.
