Č.j.:91/06/ZZ

# **ZÁVĚREČNÁ ZPRÁVA**

**o odborném zjišťování příčin letecké nehody  
motorového závěsného kluzáku  
poznávací značky OK – DZF 05 na ploše SLZ Mělník - Hořín  
dne 7.4.2006**

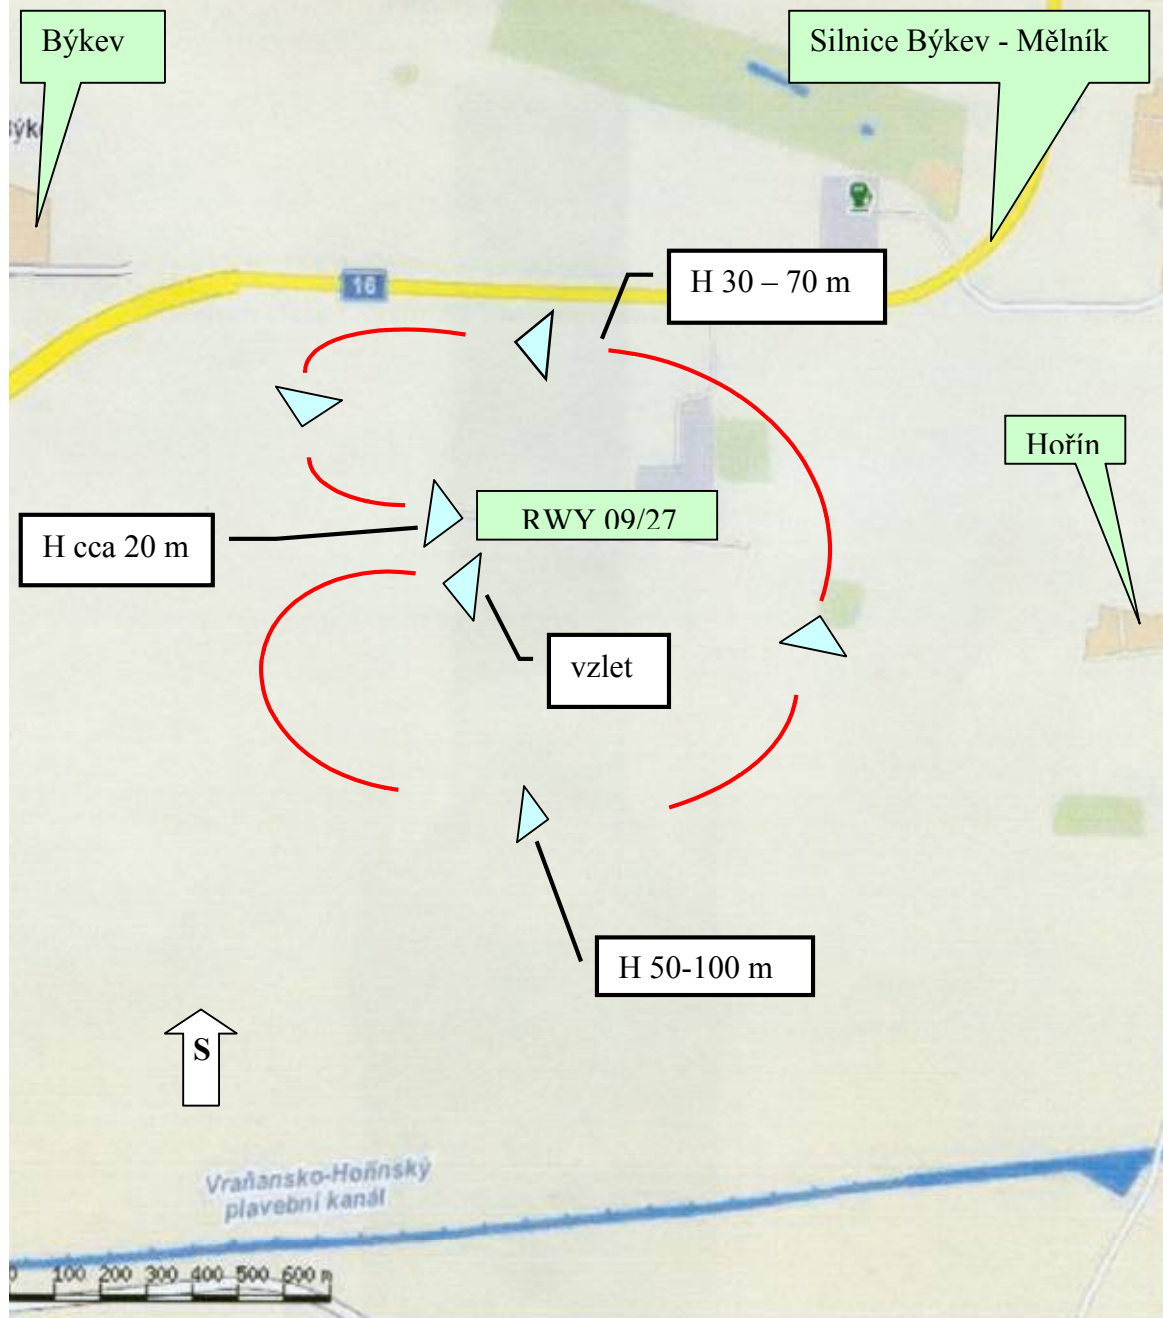
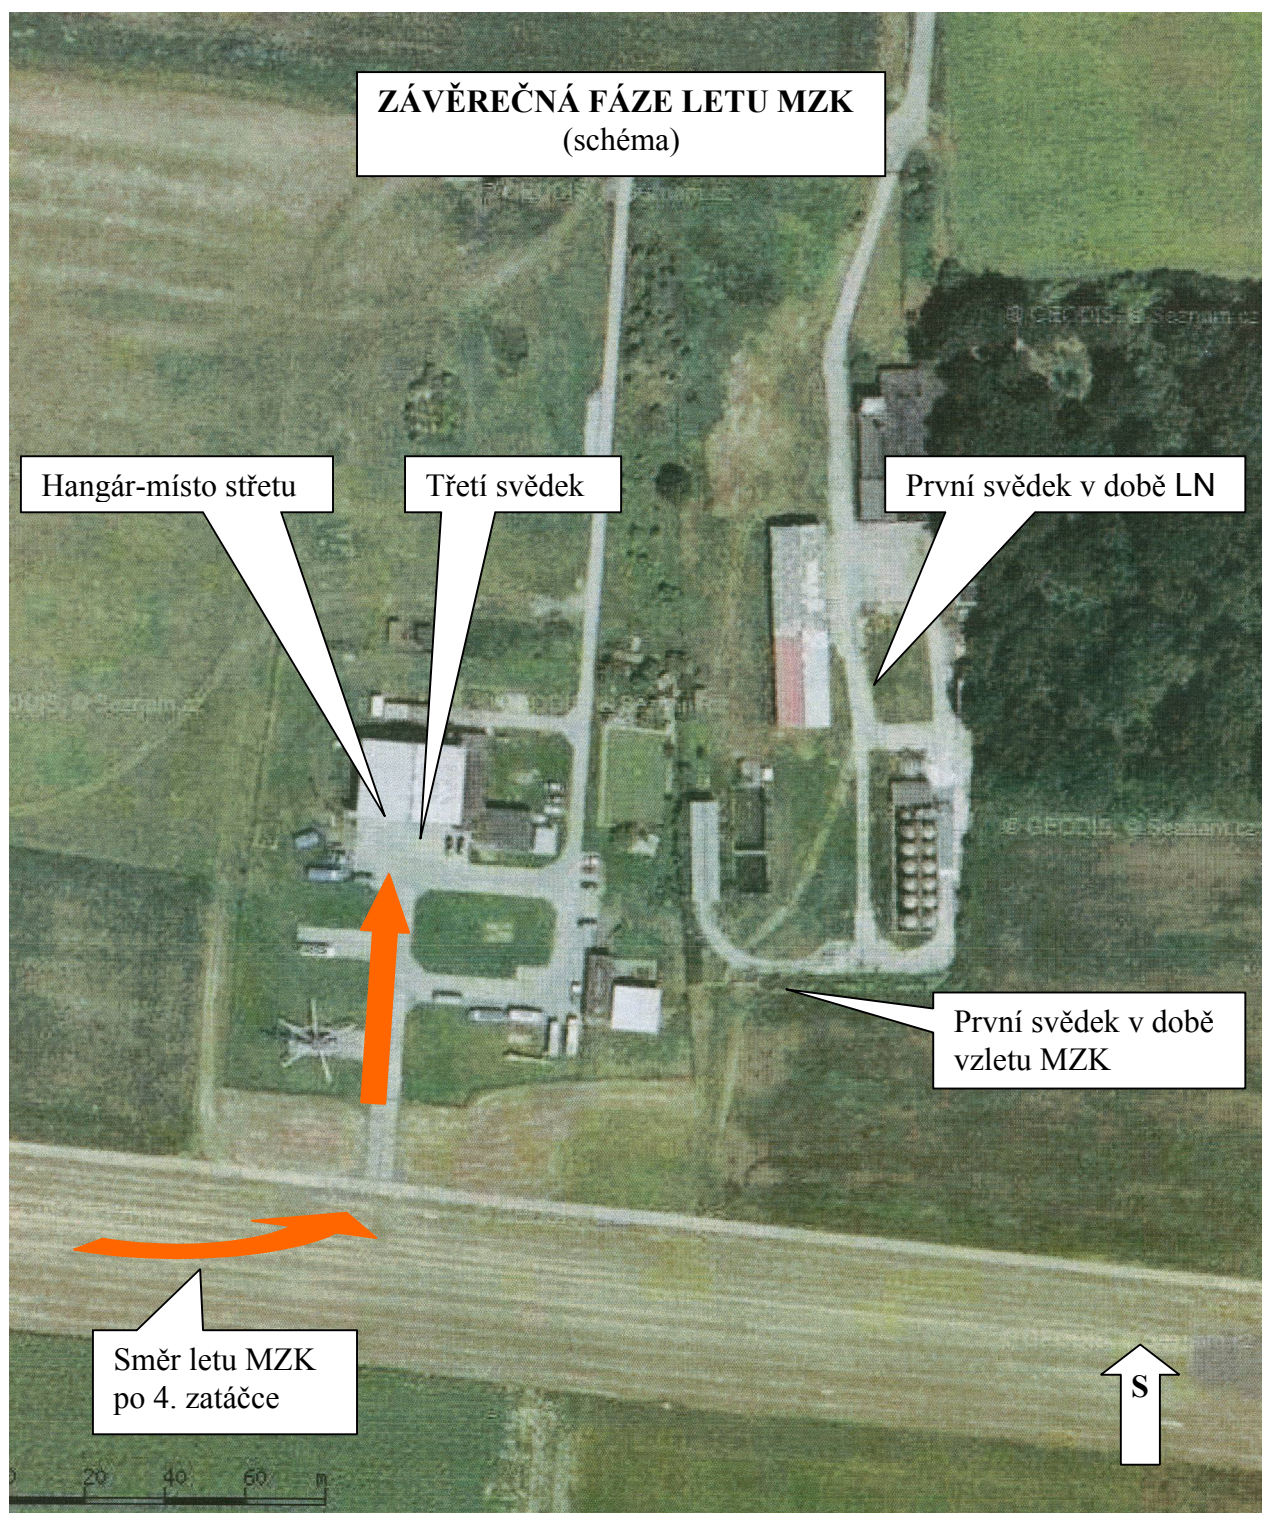
**TRAŤ LETU MZK V PROSTORU PLOCHY SLZ MĚLNÍK – HOŘÍN**  
(schéma)

Vzlet MZK byl proveden z plochy SLZ Mělník - Hořín z RWY 27. Po vzletu pilot pokračoval levou zatáčkou do jižního okruhu v H 50 – 100 m. Východně od plochy SLZ přelétl severním kurzem do prostoru druhé zatáčky severního levého okruhu RWY 09. Po druhé zatáčce pilot snížil výšku na 30 - 70 m. V této výšce pokračoval do třetí a čtvrté zatáčky severního levého okruhu. Po čtvrté zatáčce pilot snížil výšku na cca 20 m. Při průletu nad RWY 09 MZK provedl zatáčku doleva o cca 90° a pokračoval severním kurzem. Pod tímto kurzem, ve výšce 8 m, MZK narazil kolmo do štítu hangáru.

MZK zůstal po nárazu zaklíněn na štítě hangáru.
