CZ-09-482

ZÁVĚREČNÁ ZPRÁVA

**o odborném zjišťování příčin incidentu
narušení TMA II LKPR a snížení rozstupů mezi
letadlem ERJ 145 a letadlem C 172
dne 30.10. 2009**

Praha
Červenec 2010

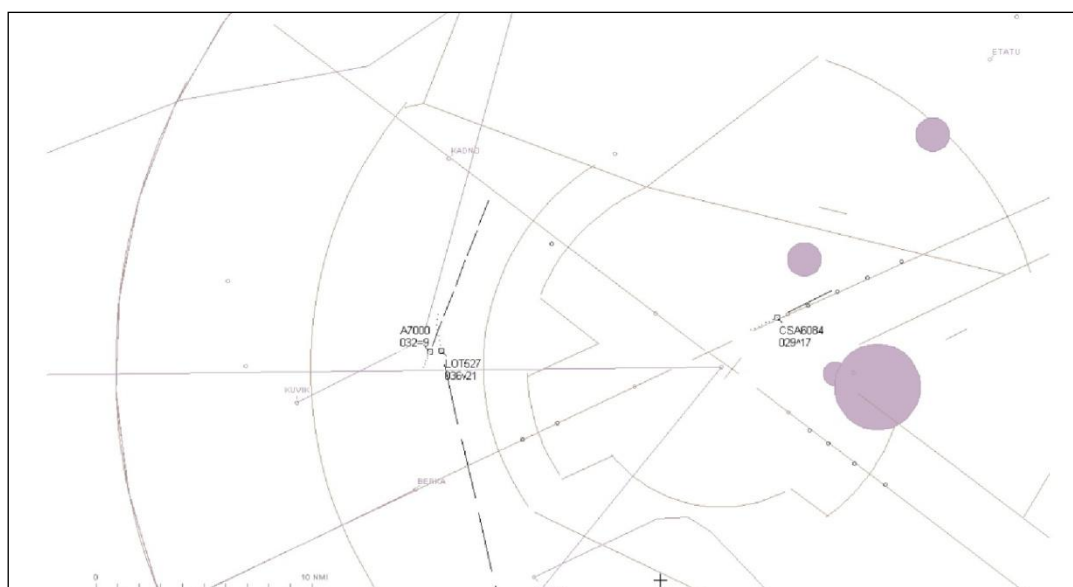
12:30:00 Cíl s SSR kódem A7000 vstoupil do TMA II LKPR v hladině 3700 ft a to bez obousměrného radiového spojení a tedy i bez povolení APP Praha v prostoru cca 4 NM NNW BERKA a pokračoval NE směrem;

12:35:35 LOT527 ohlásil TCAS climb. Vzdálenost mezi letadly byla v té době 0,6 NM, 400 ft. LOT527 reagoval na TCAS RA stoupáním o 200 ft do hladiny 4400 ft;

12:45:12 Příposlechem na AFIS LKSN zjištěno, že VFR let s SSR kódem A7000 je OK-JAS, Cessna 172.

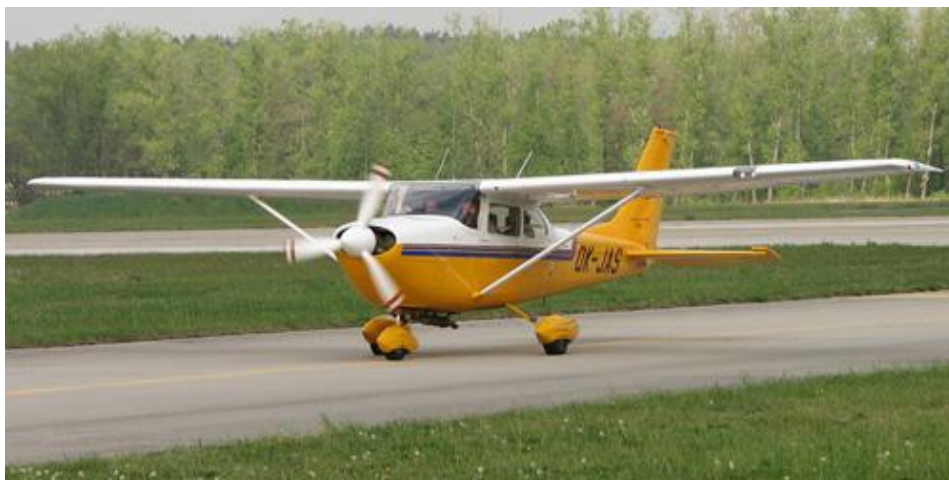
Pilot provedl vzlet z letiště LKLN v 12:09 a v čase incidentu se nacházel v prostoru letiště LKSN, kde prováděl krátkou obhlídku letiště a nedostatečně se věnoval informaci o hladině. Po zjištění chyby začal ihned klesat a pokračoval do prostoru letiště LKSZ, přistál v 12:51.

Na základě analýzy záznamů ŘLP ČR, s. p. PIC letounu OK-JAS vstoupil do řízeného vzdušného prostoru třídy C, aniž navázal spojení s příslušným stanovištěm ATS a nevyžádal si povolení pro let na letiště LKSZ.

- Rozbor události s ATCo APP;
- Seznámení všech ATCo APP se závěry šetření události oddělením auditu ŘLP ČR, s. p.;
- Bezpečnostní analýza funkce NONC;
- Proškolení a přezkoušení pilota OK-JAS z rozdělení vzdušného prostoru;
- Kondiční a navigační lety pilota OK-JAS

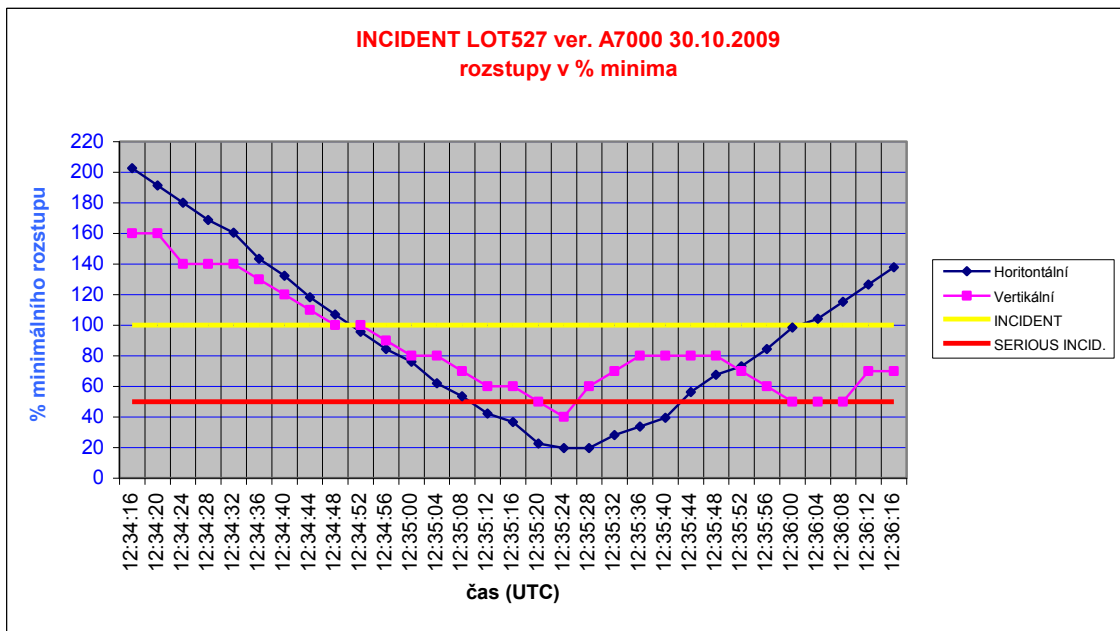
Z analýzy radarových dat vyplývá, že k největšímu snížení minima rozstupu došlo v 12:35:24, kdy se obě letadla přiblížila na vzdálenost 0,59 NM (tj. 19.69 % minima) při vertikálním rozstupu 400 ft (tj. 40 % minima).

Ke snížení rozstupů letů LOT527 a OK-JAS na vzdálenost ohrožující bezpečnost letadel došlo v důsledku neoprávněného vstupu OK-JAS do řízeného prostoru TMA II Praha.

- Nepředání informace o neznámém provozu řídicím APP letounu LOT527;
- Nefunkční varovná funkce NONC.
