Program porady

Rozbor období červenec – září 2007

**ÚSTAV PRO ODBORNÉ ZJIŠŤOVÁNÍ
PŘÍČIN LETECKÝCH NEHOD**

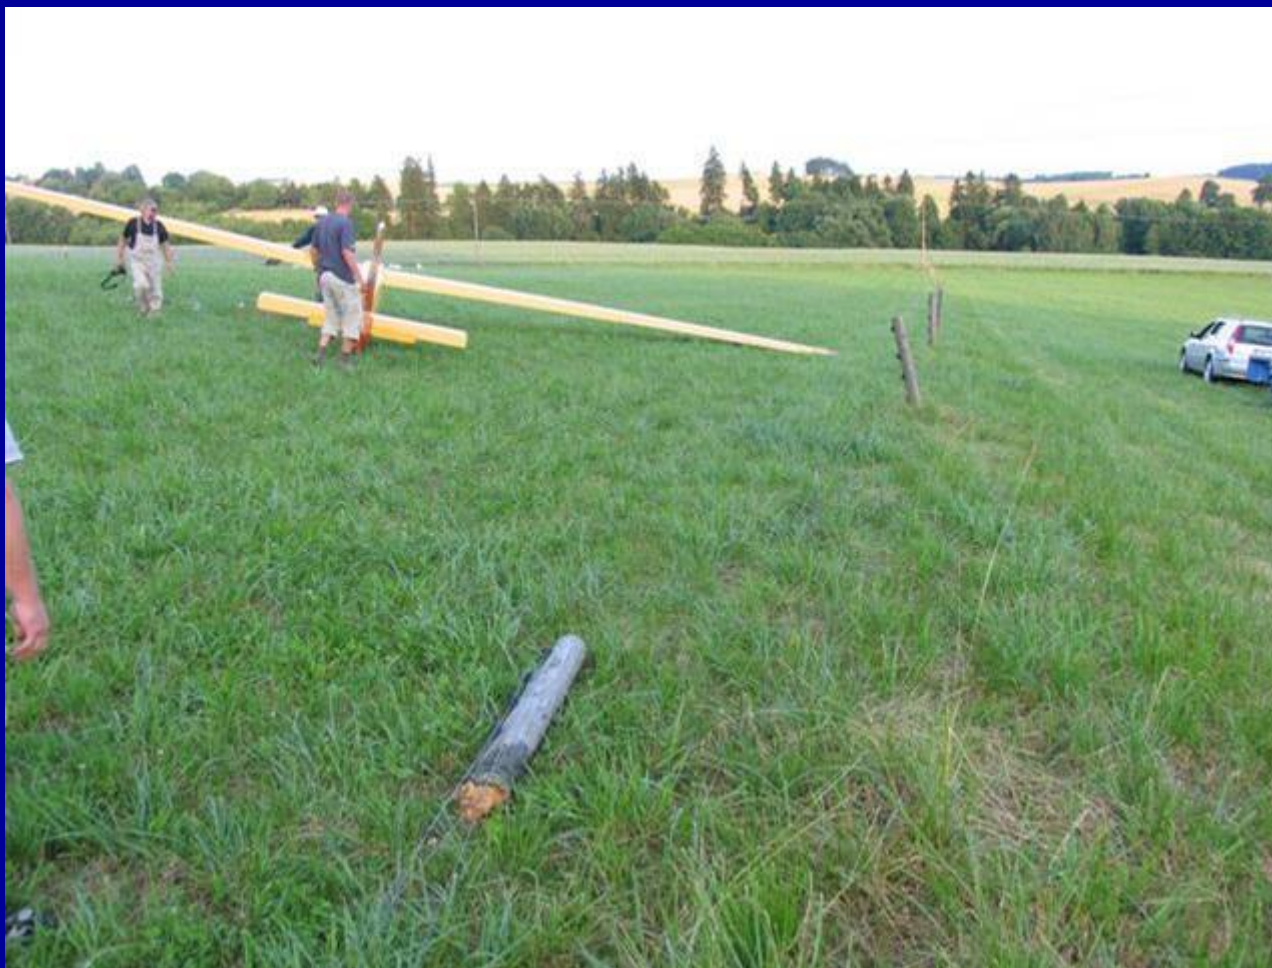
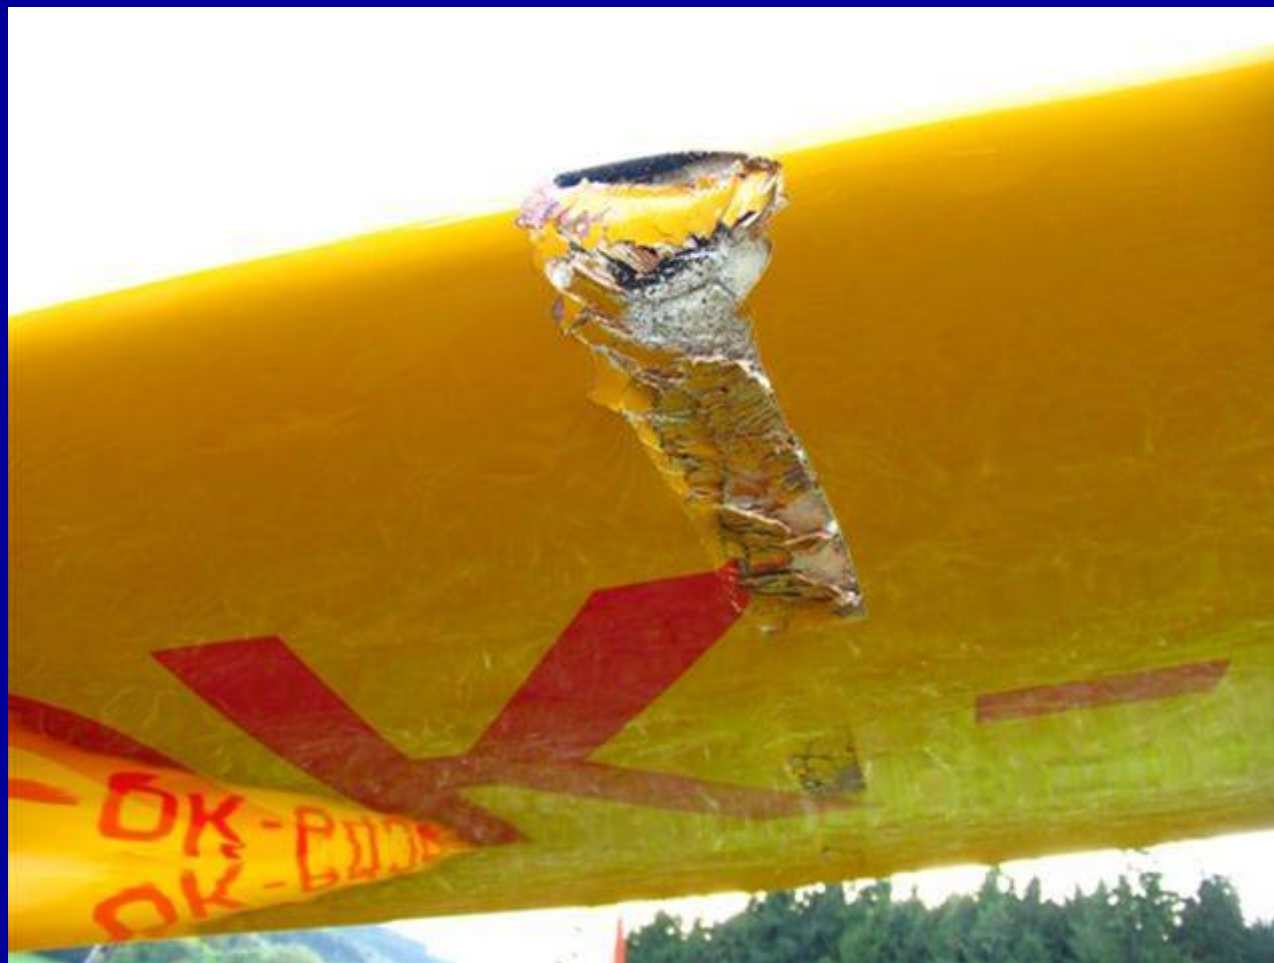
Letecká nehoda – 08.07.

Pilot kluzáku VT 116 při přeletu
nenalezl další termické stoupání
a rozhodl se přistát do terénu.

Při přistání na vybranou plochu
zachytil křídlem

o elektrický ohradník pro hospodářská zvířata.

Kluzák byl poškozen, pilot nezraněn.

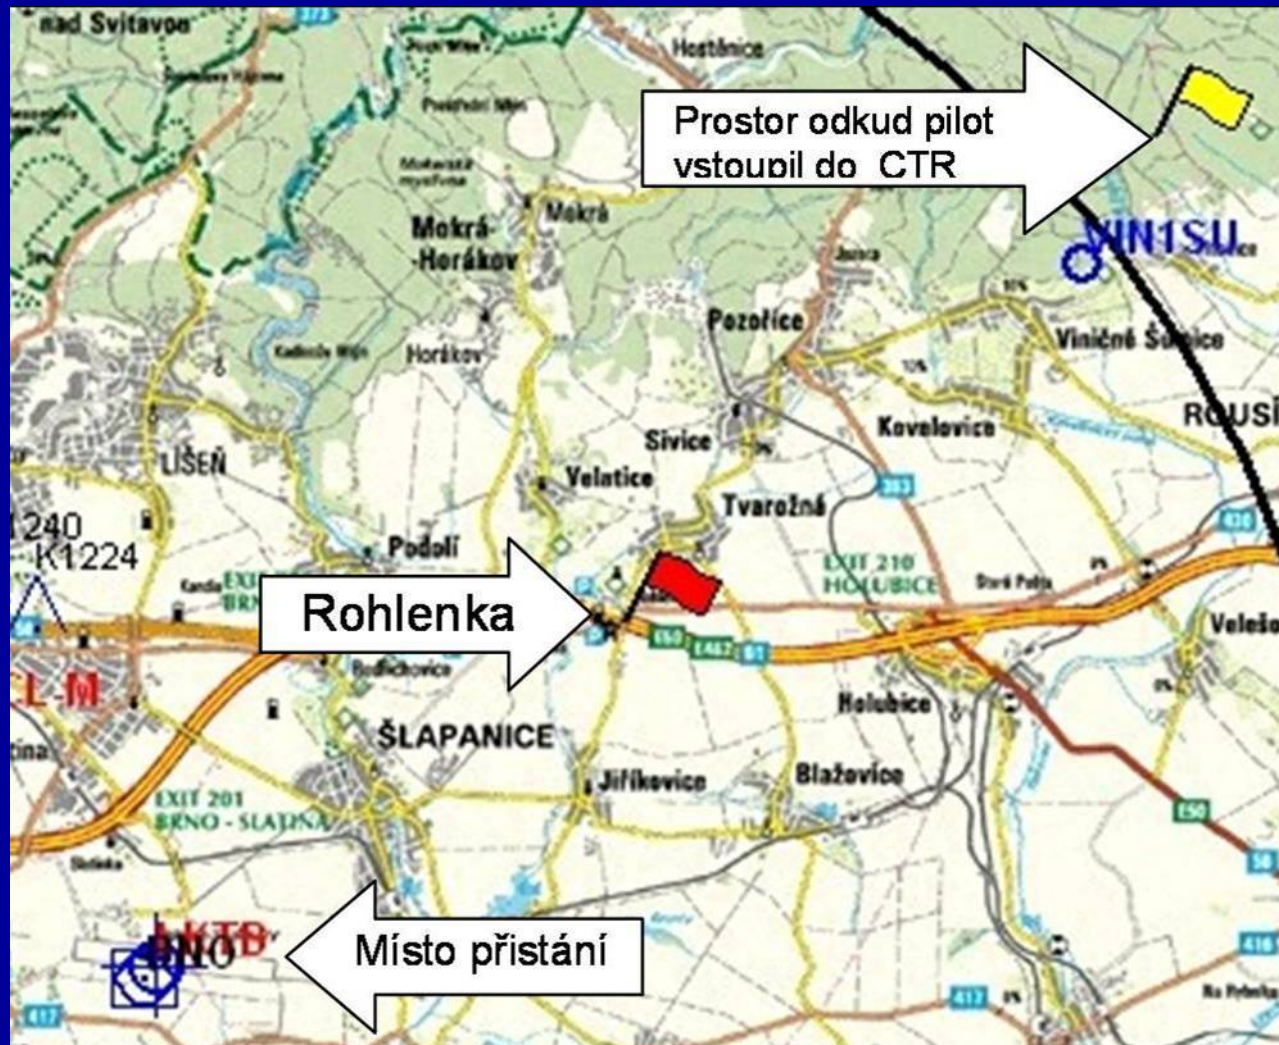
Incident – 14.07.

Pilot kluzáku VSO 10 při přeletu vstoupil v prostoru Viničných Šumic do CTR LKTB, aniž mu bylo vydáno letové povolení.

První kontakt s TWR LKTB navázal v poloze Rohlenka, což je cca 5 km NE od LKTB a cca 6,7 km uvnitř CTR.

Jako důvod vstupu uvedl malou výšku.

Pilot přistál v čase 14:25 UTC na RWY 27 – travnatá, dvě minuty před přistáním pravidelné linky RYR 403.

Příčinou vzniku incidentu byl nesprávný postup pilota kluzáku, který nedodržel postupy předepsané v Publikaci AIP, část AD 2-LKTB-17, 2.22.4.

Ke snížení minima rozstupu nedošlo.

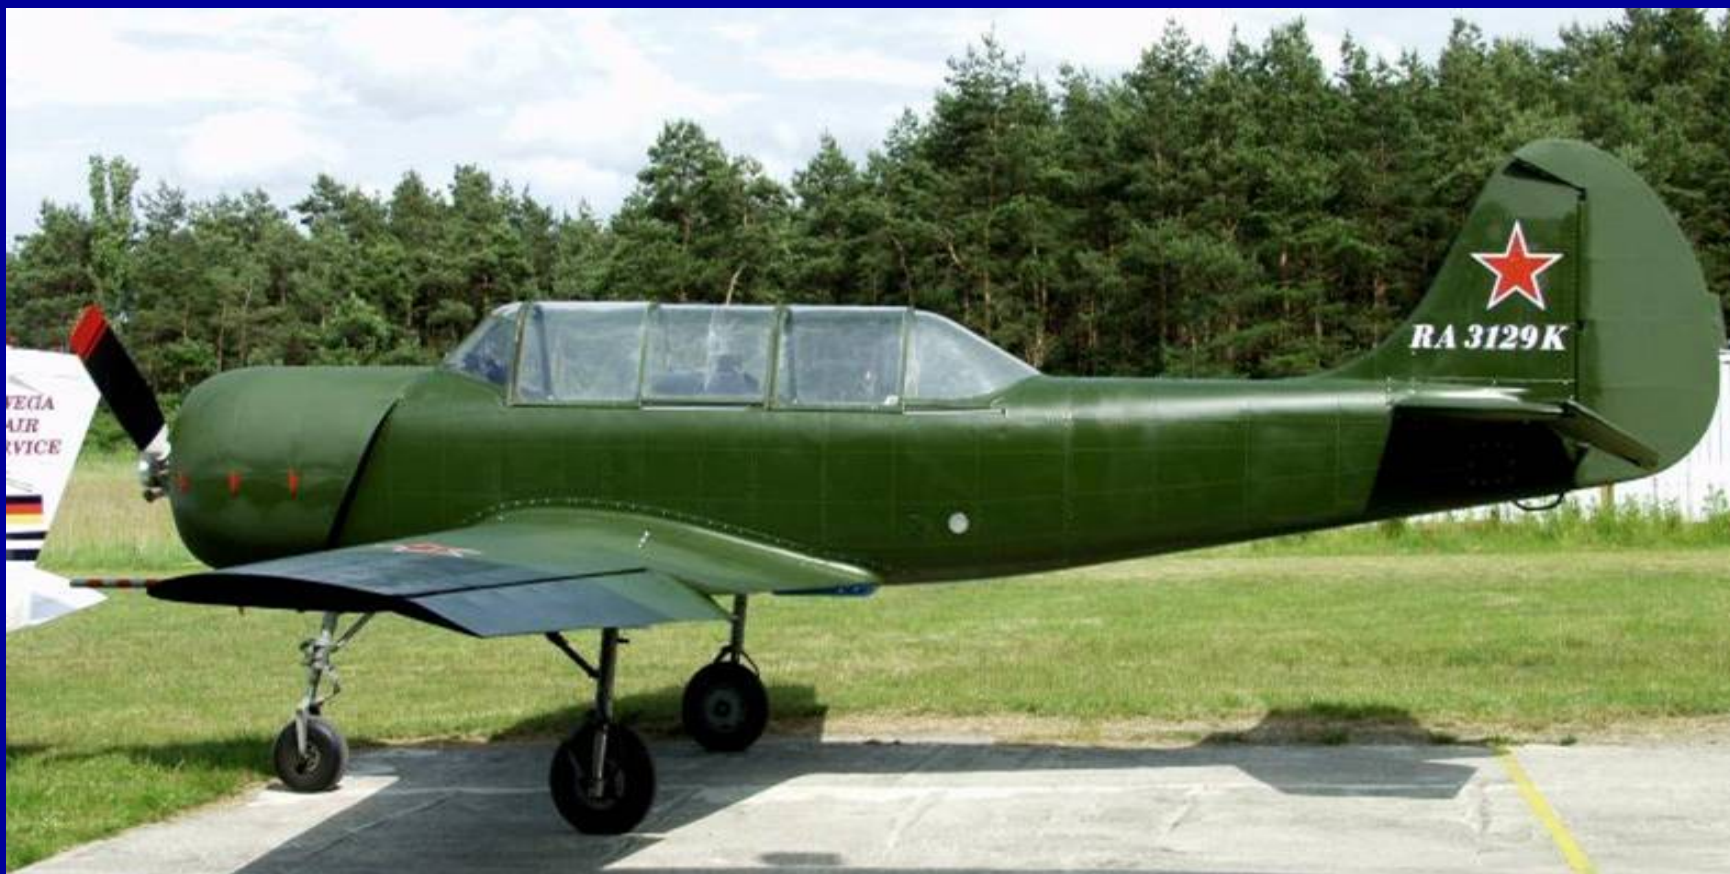
Bez vlivu na bezpečnost – 20.07.

Při přeletu území ČR letounem JAK 52
zahraničního provozovatele
došlo k poklesu výkonu pohonné jednotky.

Letoun přistál na letišti Příbram.

Technickou kontrolou systémů motoru byl zjištěn
zanesený palivový čistič.

Událost nevyžaduje dalších opatření.

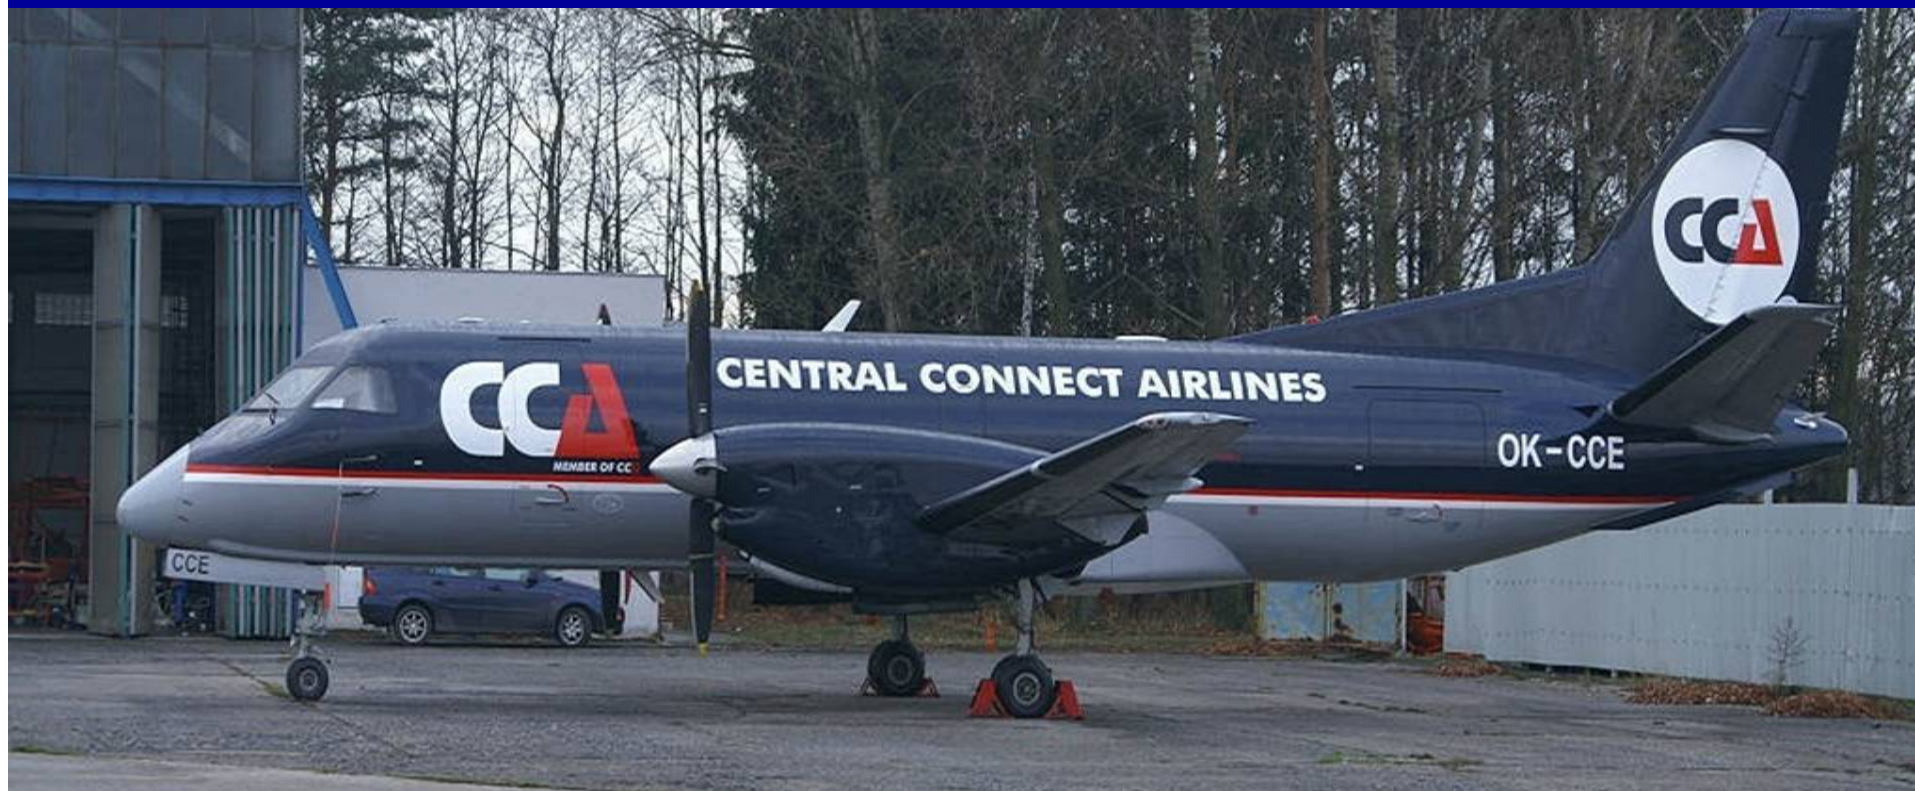
Incident – 21.07.

Po vzletu letounu Saab SF 340A z letiště Paříž – Charles d'Gaulle došlo k pumpáži levého motoru doprovázeného skokovou změnou parametrů. Příčiny události zjišťuje provozovatel ve spolupráci s výrobcem.

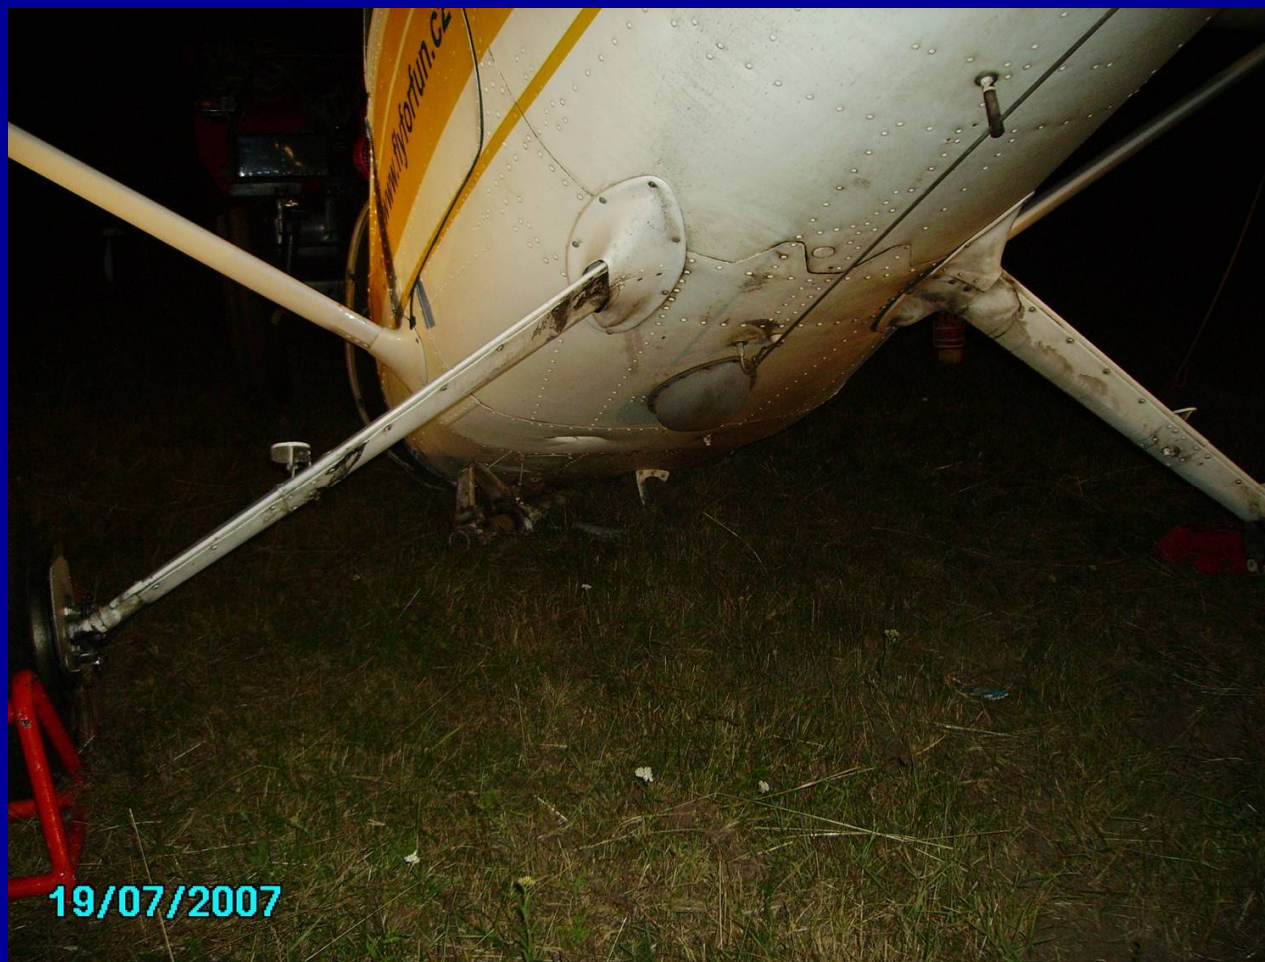
Letecká nehoda – 20.07.

Pilotní žák při přistání nezvládl techniku pilotáže a na velké rychlosti přistál na všechna kola podvozku.

To způsobilo odskoky, které skončily vylomením přední podvozkové nohy a poškozením letounu.

Pilotní žák nebyl při nehodě zraněn.

Svou úlohu mohla sehrát i skutečnost, že jeho instruktor včas nezareagoval na změnu počasí.

Jeho doporučení, aby pilotní žák ukončil cvičení, tak přišlo pozdě.

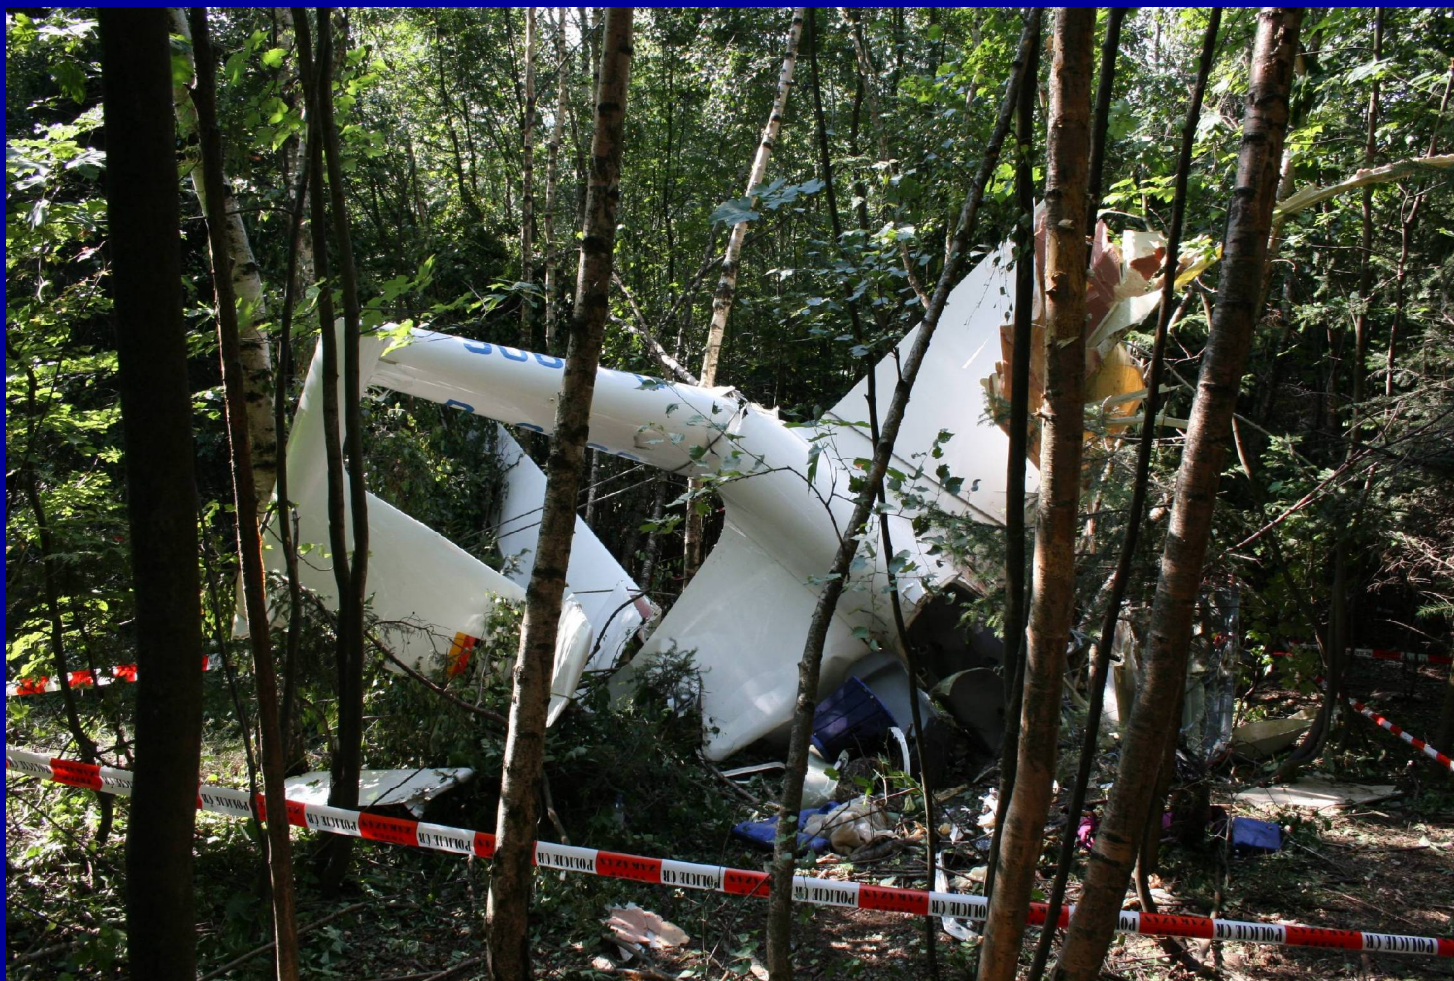
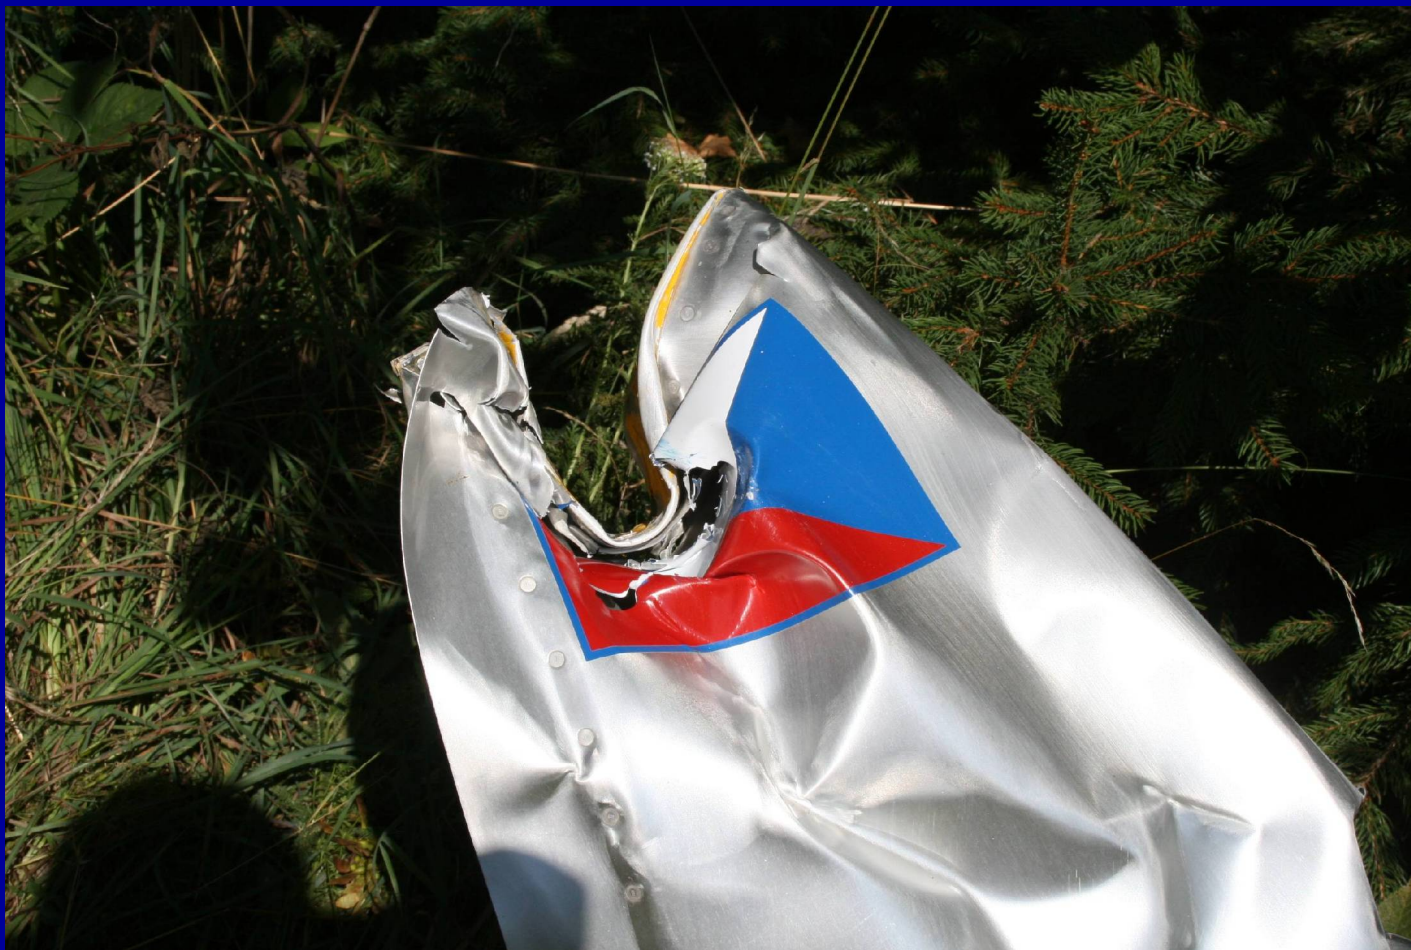
Letecká nehoda – 26.07.

LN německých pilotů, kteří u Hodkovic na akrobatickém kluzáku ASK-21 a vypůjčeném L-13 prováděli zrcadlový let s cílem vzájemného fotografování.

Při výslechu bylo pilotem L-13 tvrzeno, že to je v jejich klubu běžný manévr.

Piloti zrcadlový let nezvládli.

Došlo k pádu akrobatického kluzáku při letu na zádech. Tento svým křídlem zničil ocasní plochy níže letícího L-13. V akrobatickém kluzáku zahynul 14-ti letý žák ve výcviku.

Ostatní se zachránili na padácích.

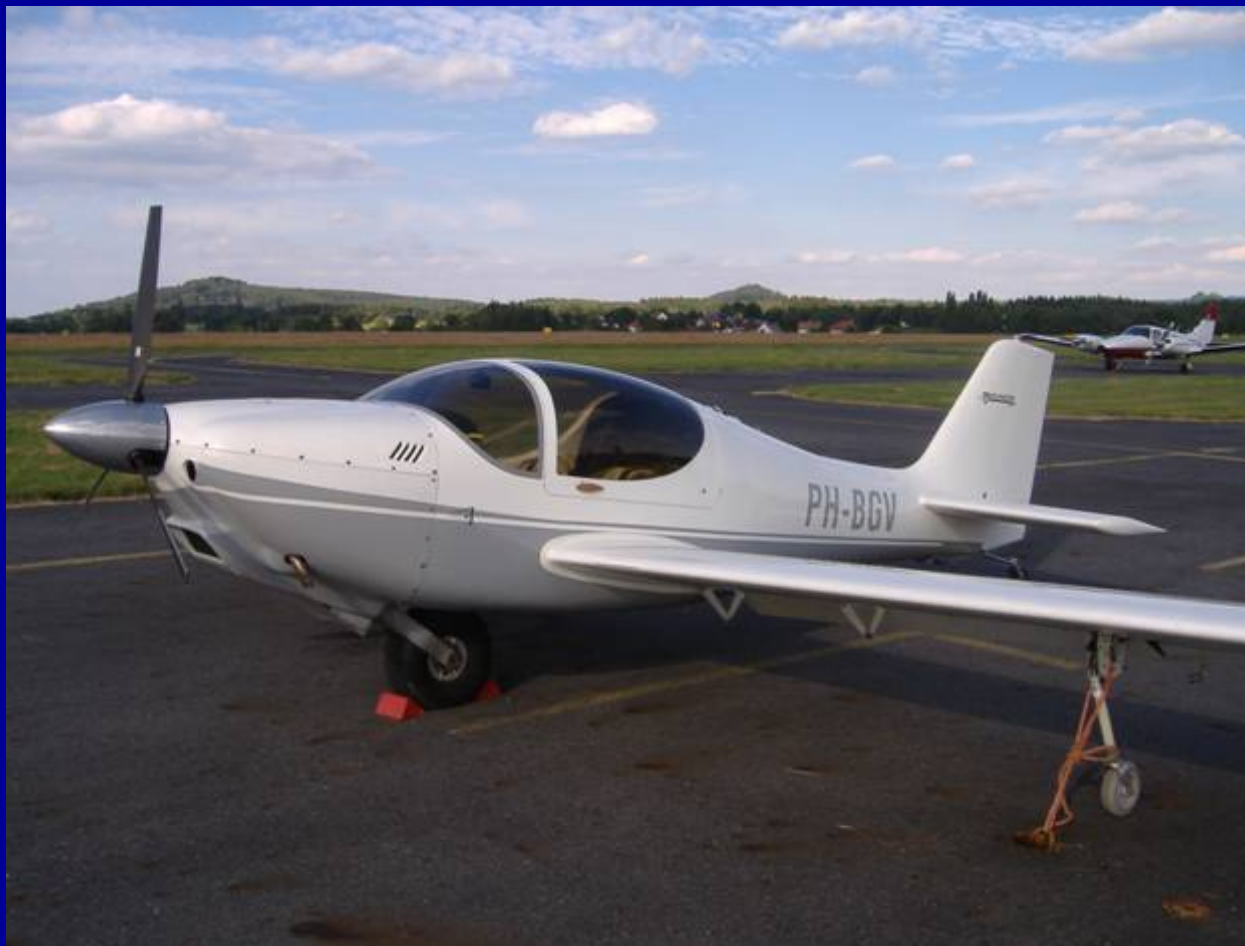
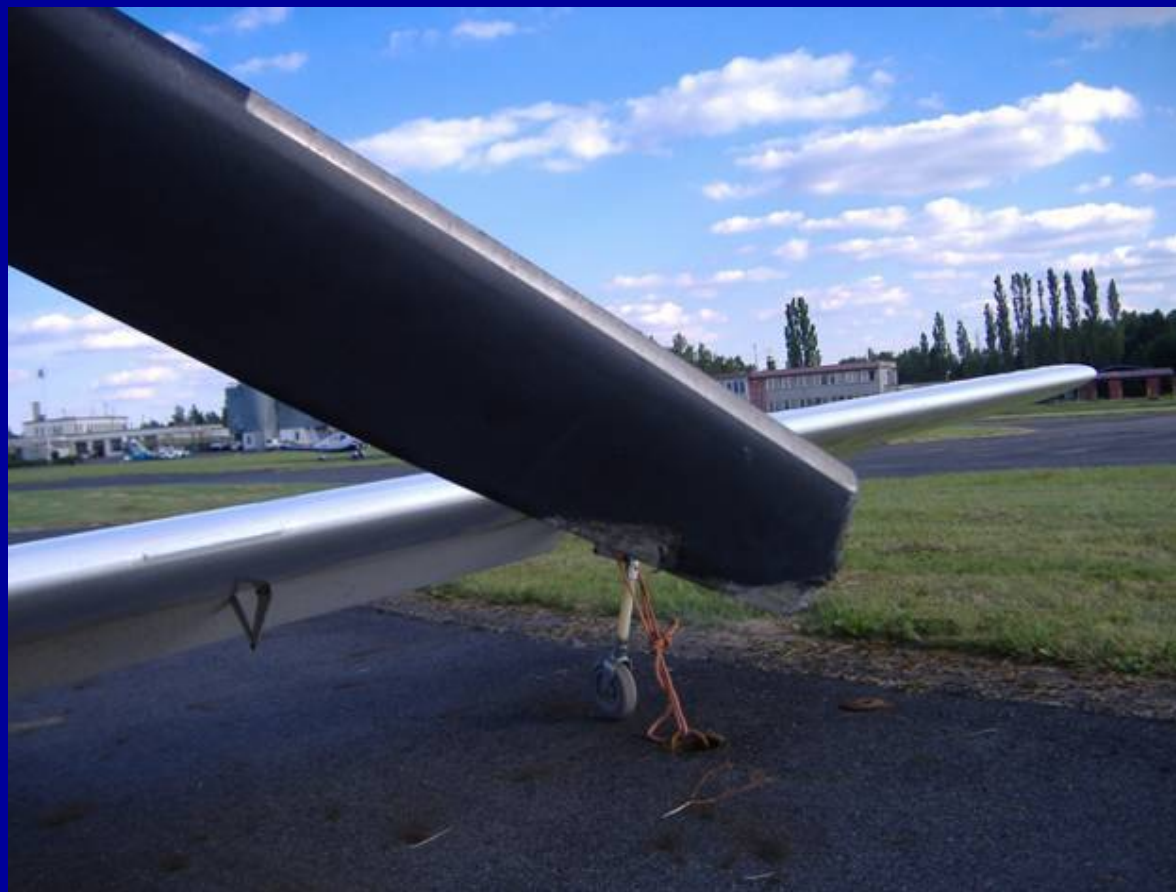
Incident – 04.08.

Při přistání letadla EUPA, PH-BGV na LKKV
došlo chybou v pilotáži k odskoku
a následnému dotyku vrtule s povrchem VPD.

Pilot po kontrole vrtule technickým personálem letiště
uvolnil VPD na stojánku letadel.

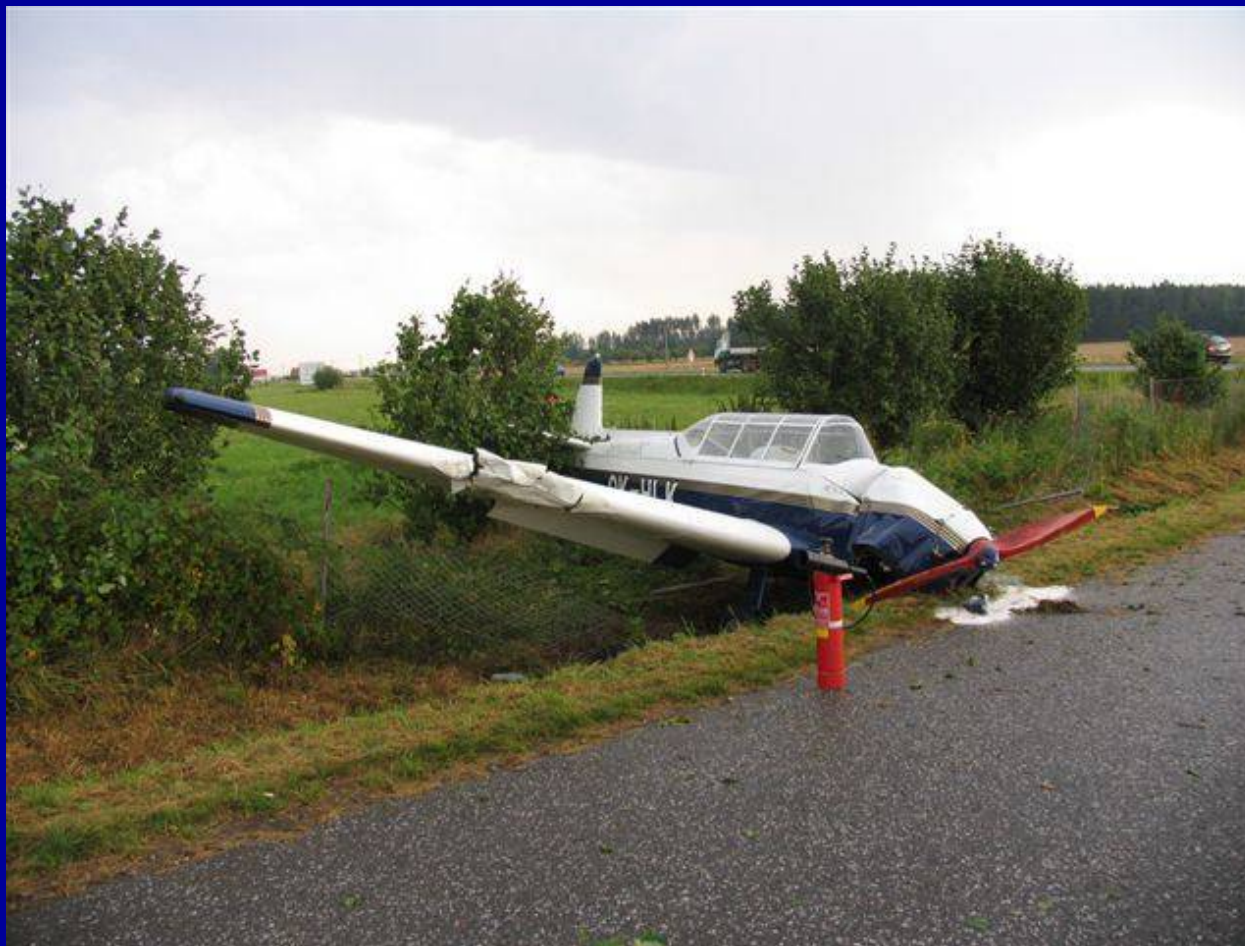
Letecká nehoda – 07.08.

Při přistání letounu Z-126 na letišti LKVM se pilot rozhodl přerušit přistávací manévr.

Pokusil se o vzlet, pro který však neměl bezpečný prostor s ohledem na okamžitý výkon motoru a silný zadní vítr.

Z těchto důvodů se rozhodl pokus o vzlet přerušit.

Toto vedlo k vyjetí letounu mimo plochu letiště a nárazu do terénních nerovností u přístupové cesty na letišti.

Letoun značně poškozen, posádka bez zranění.

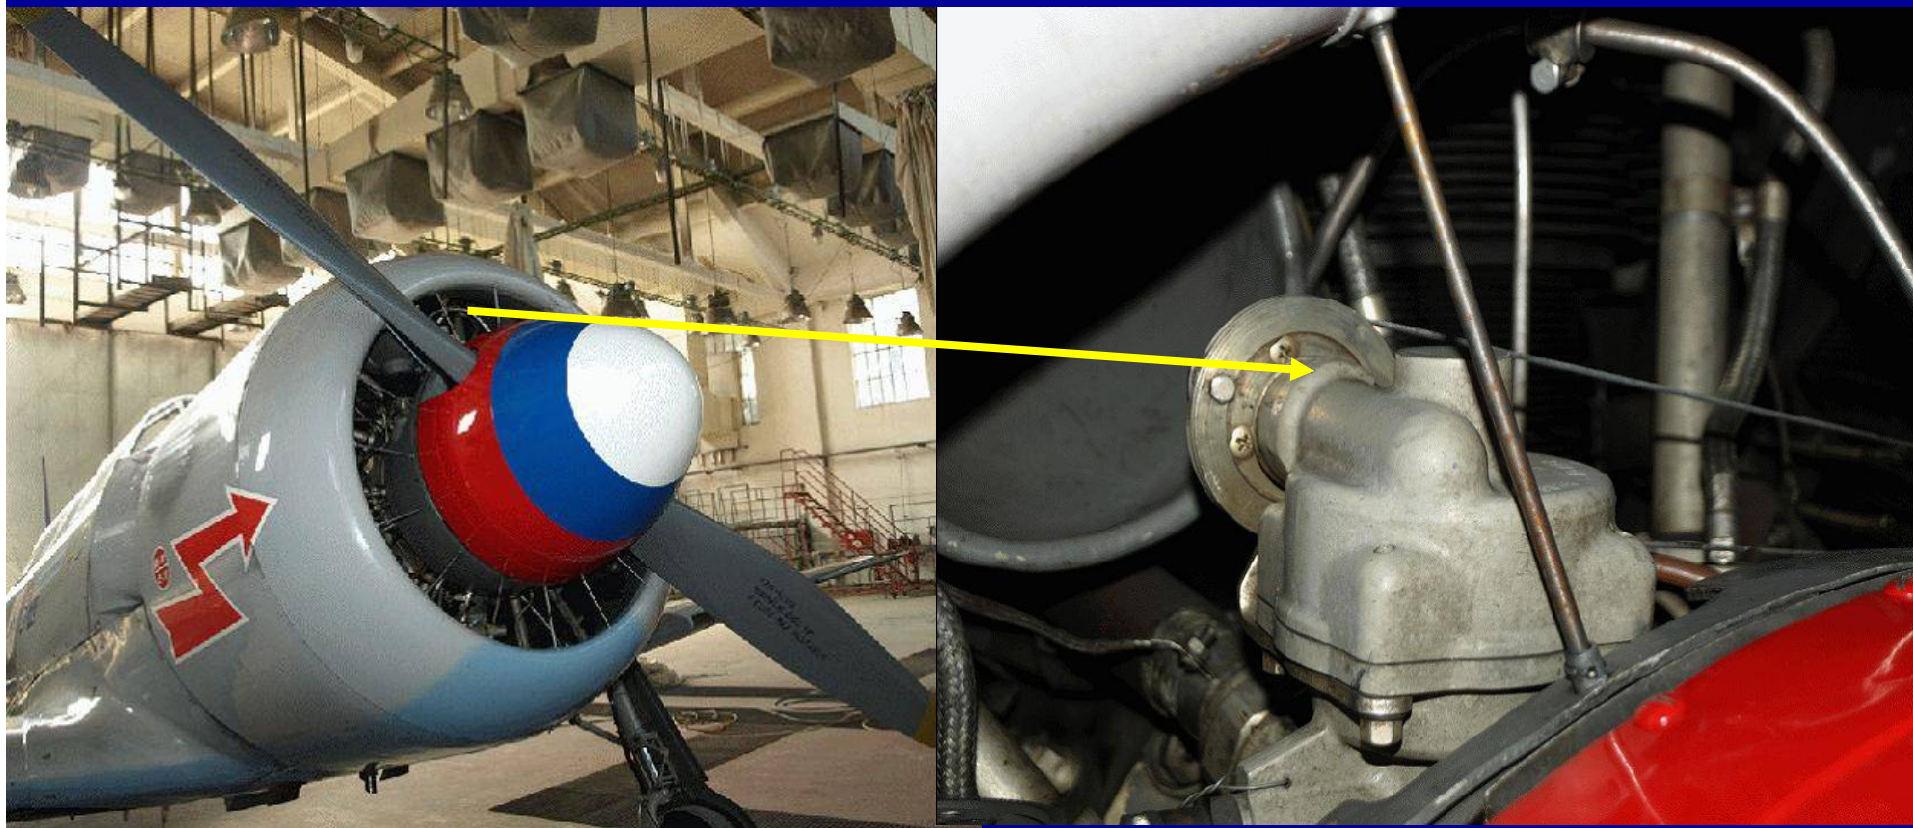
Incident – 10.08.

Při přeletu letounu JAK 11 na zahraniční ukázkou došlo po 15' letu k poklesu otáček motoru. Letoun přistál na vojenském letišti Čáslav. Příčiny události zjišťovala komise Ústavu.

Došlo k technické závadě ovládání regulátoru vrtule vlivem provozního opotřebení.

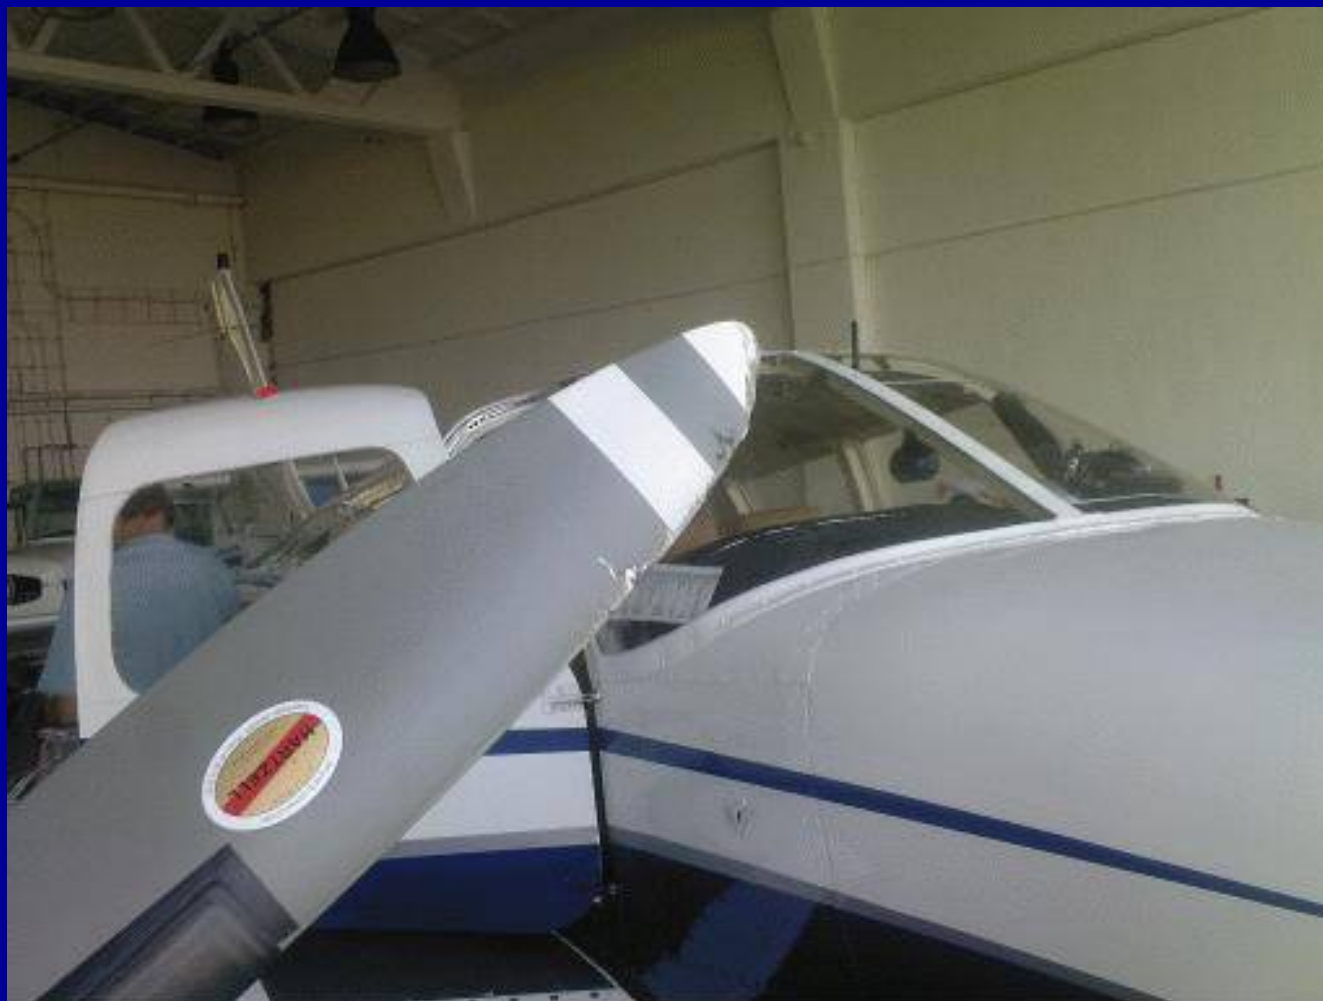
Incident – 10.08.

Po spuštění motorů letounu PA 34
došlo k pohybu letounu
a ke střetu s vnějším pozemním zdrojem.
Byly poškozeny dva listy vrtule pravého motoru.

Příčiny události zjišťuje zmocněnec provozovatele.

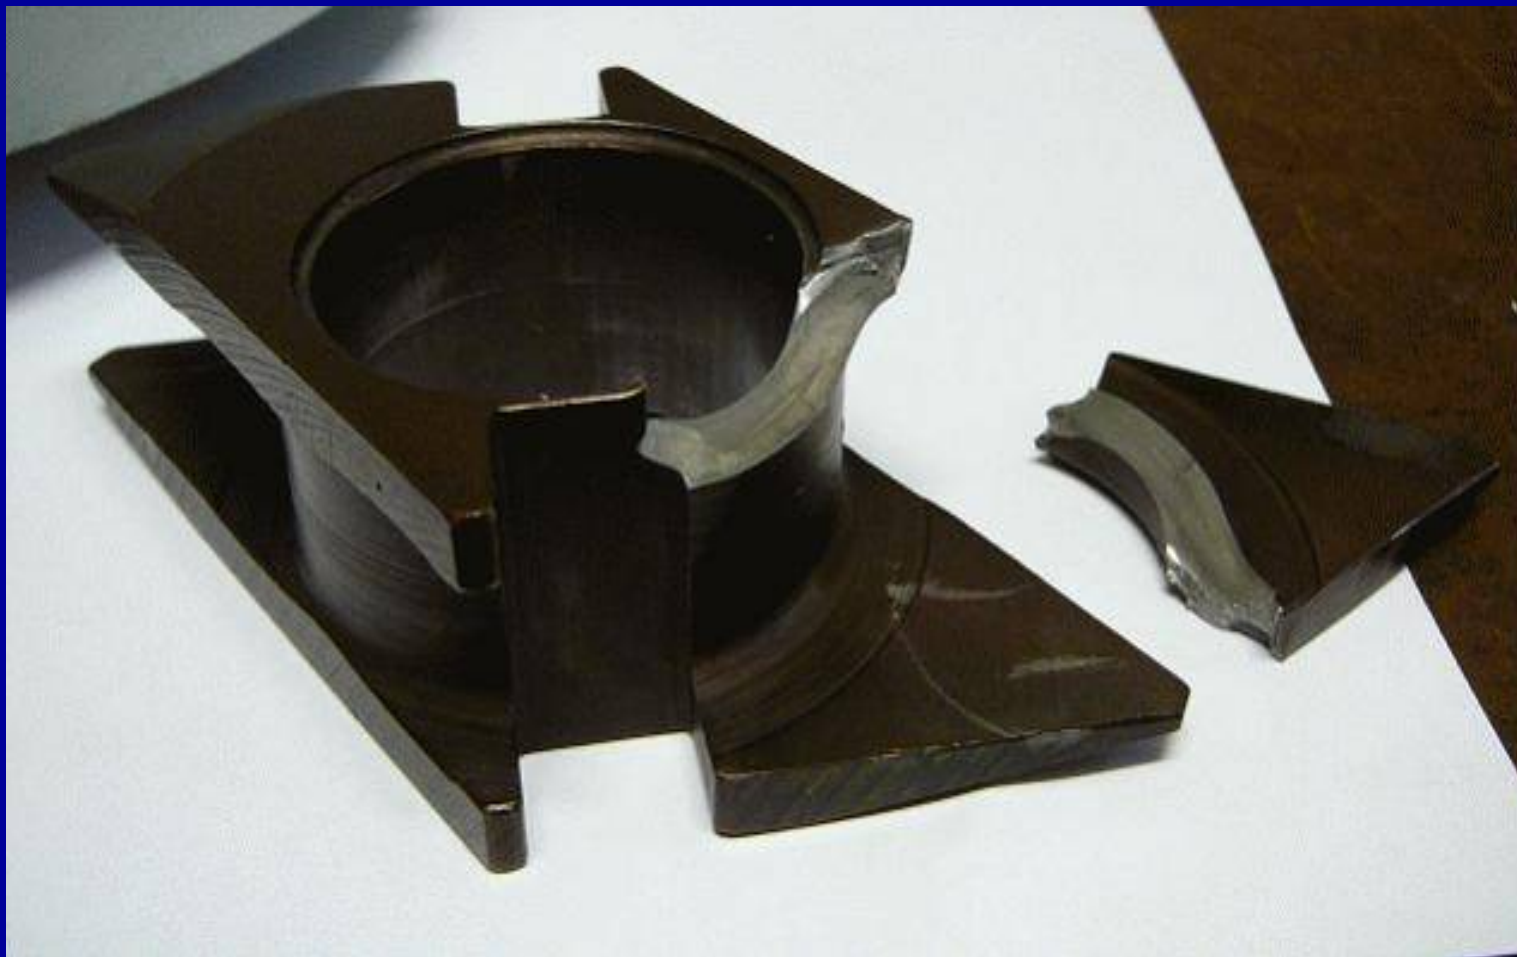
Incident – 10.08.

Po vzletu letoun Z 42M z LKOL pilot zaznamenal ztrátu tahu pohonné jednotky a zvýšené vibrace z přední části letounu.

Pilot se rozhodl pro přistání do terénu.

Byla zjištěna technická závada – ulomení ramene unášeče vrtule V 503A vlivem únavové poruchy materiálu.
