Program porady

Rozbor období červenec – září 2007

**ÚSTAV PRO ODBORNÉ ZJIŠŤOVÁNÍ
PŘÍČIN LETECKÝCH NEHOD**

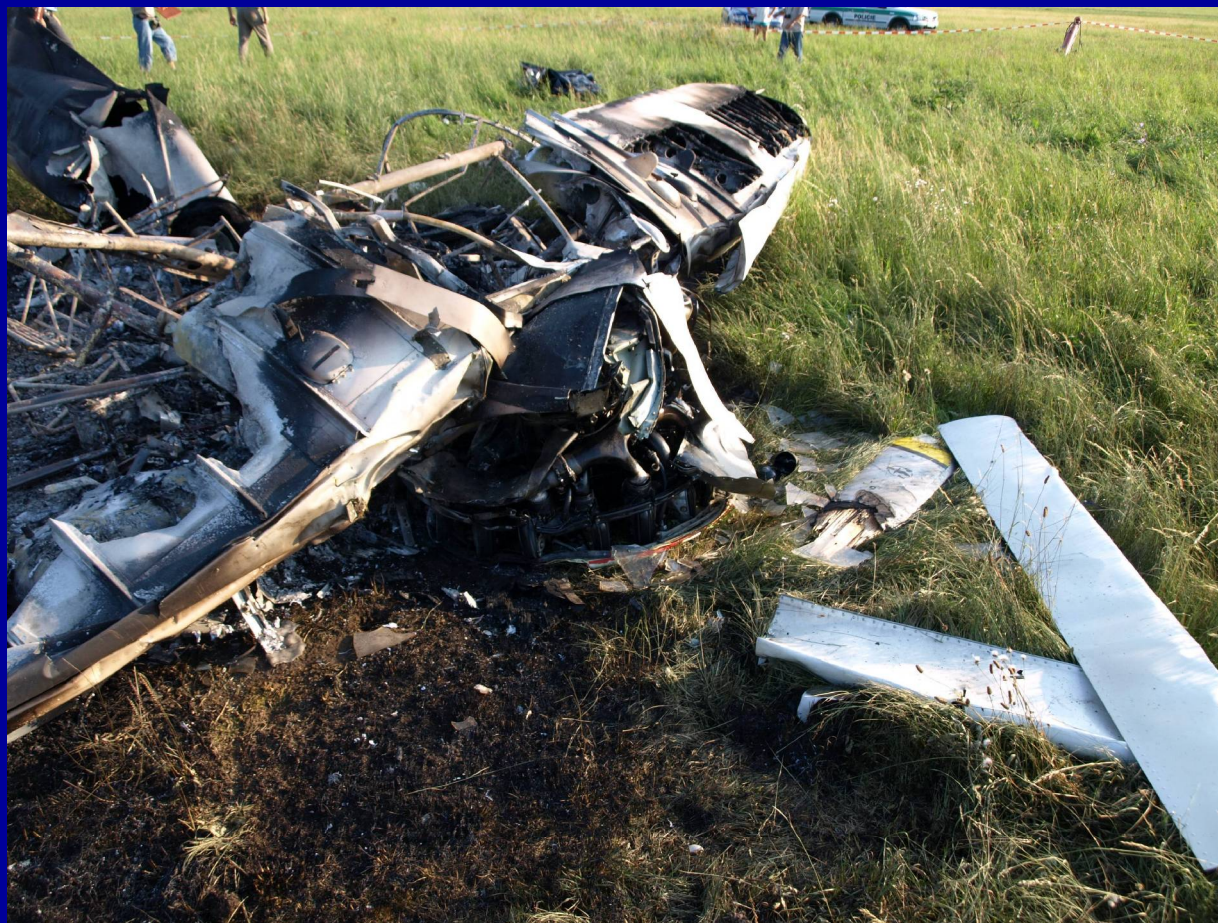
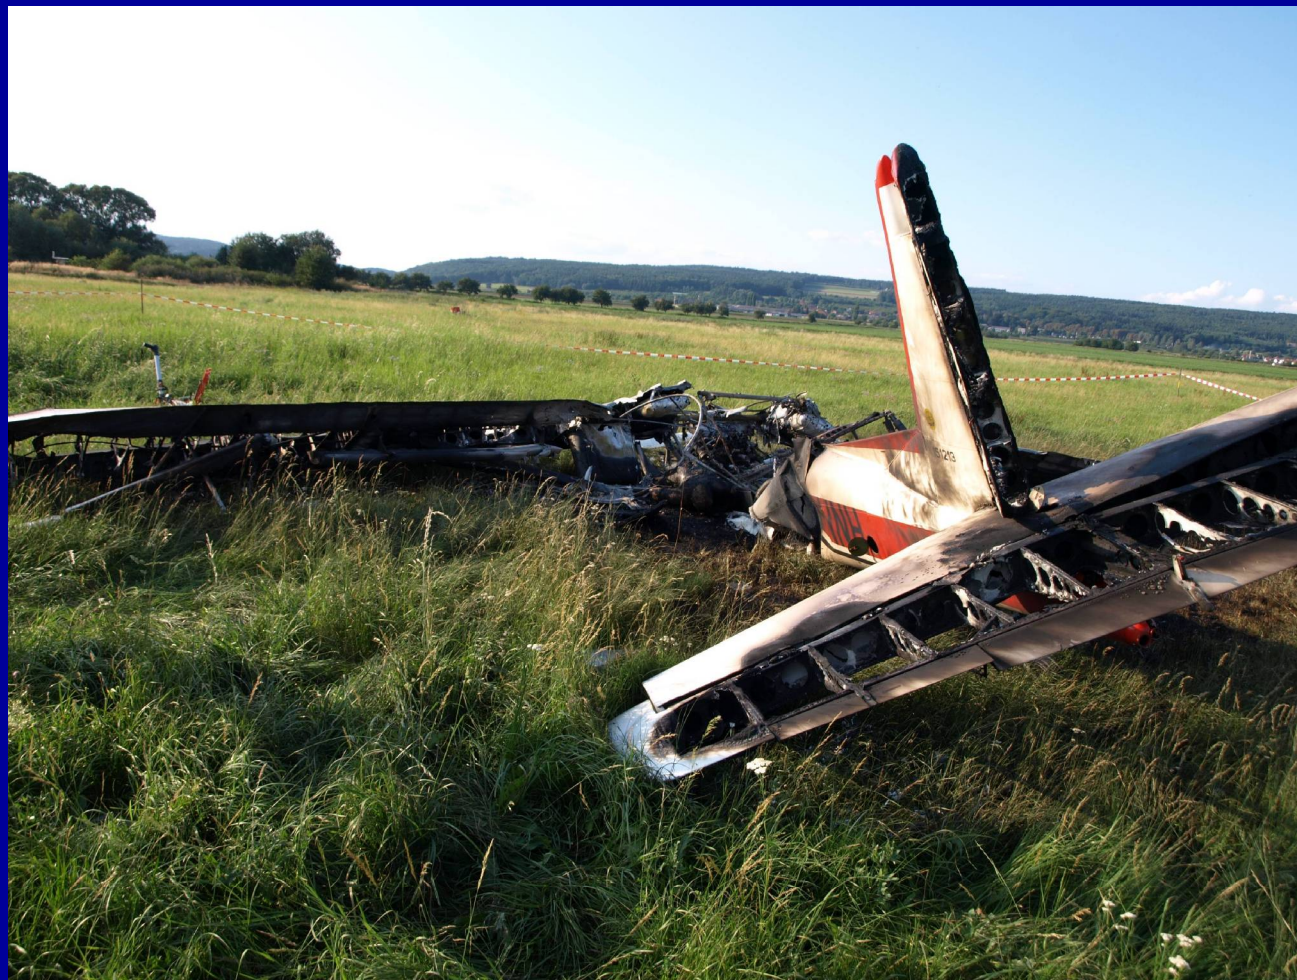
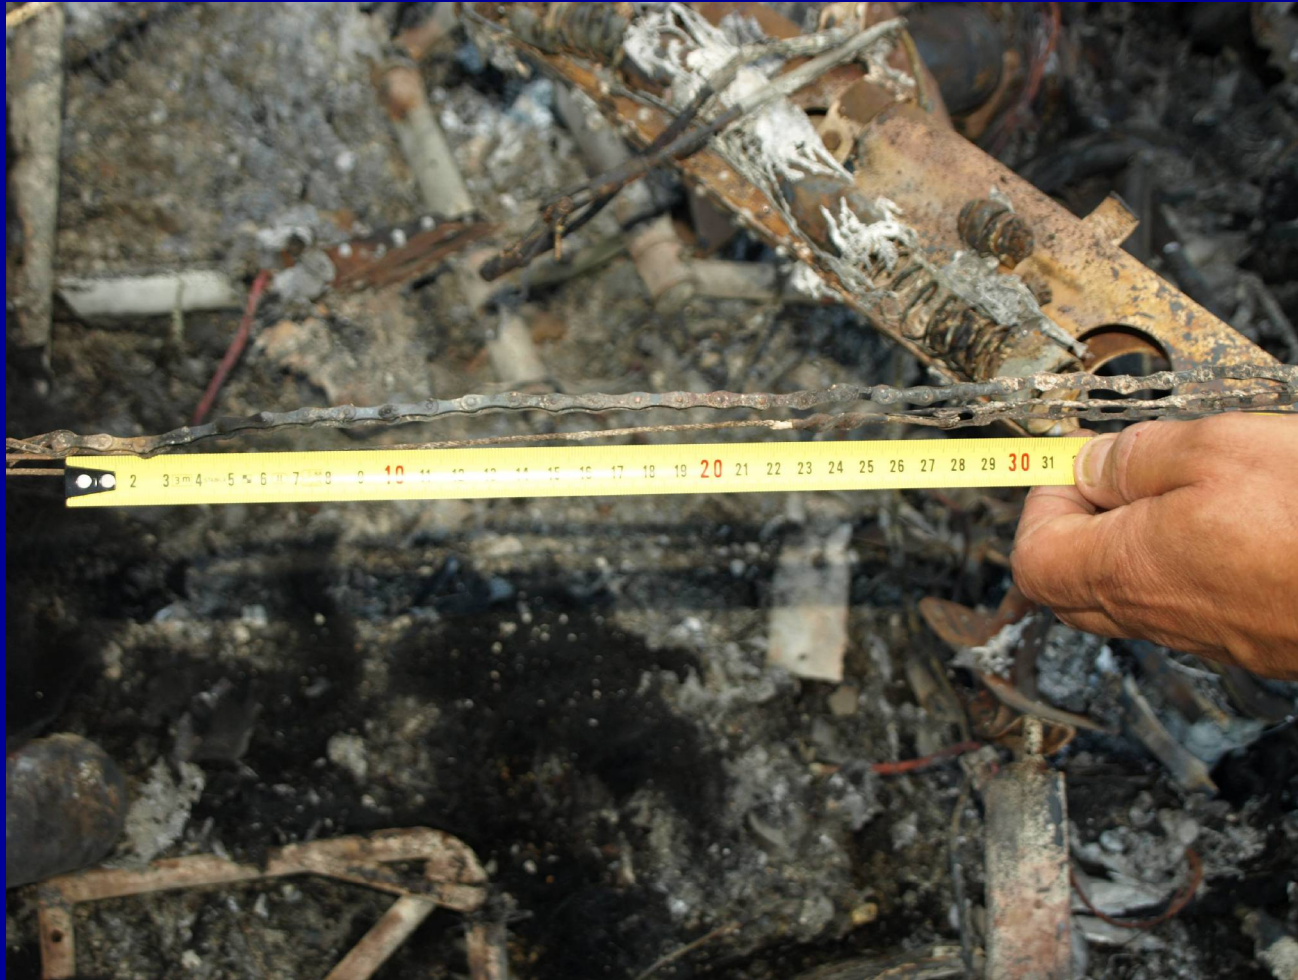
Letecká nehoda – 13.08.

Pilot L-60 S na LKHC před svým třetím vlekem kluzáku s největší pravděpodobností neprovedl důsledně úkony před vzletem.

Pilot vlečeného kluzáku VSO-10 nezvládal techniku pilotáže při rozjezdu a zachytil křídlem o zem.

Po cca 10 m rozjezdu se vypnul.

Vlečný letoun pokračoval ve vzletu.

Komisí bylo na místě zjištěno nastavení vyvážení výškového kormidla L-60 S v maximální poloze „těžký na ocas“. Během vzletu pilot nepřetlačil sílu v řízení výškového kormidla. Letoun po vzletu strmě stoupal až při ztrátě rychlosti přešel do pádu.

Po nárazu na zem došlo k požáru, pilot zahynul.

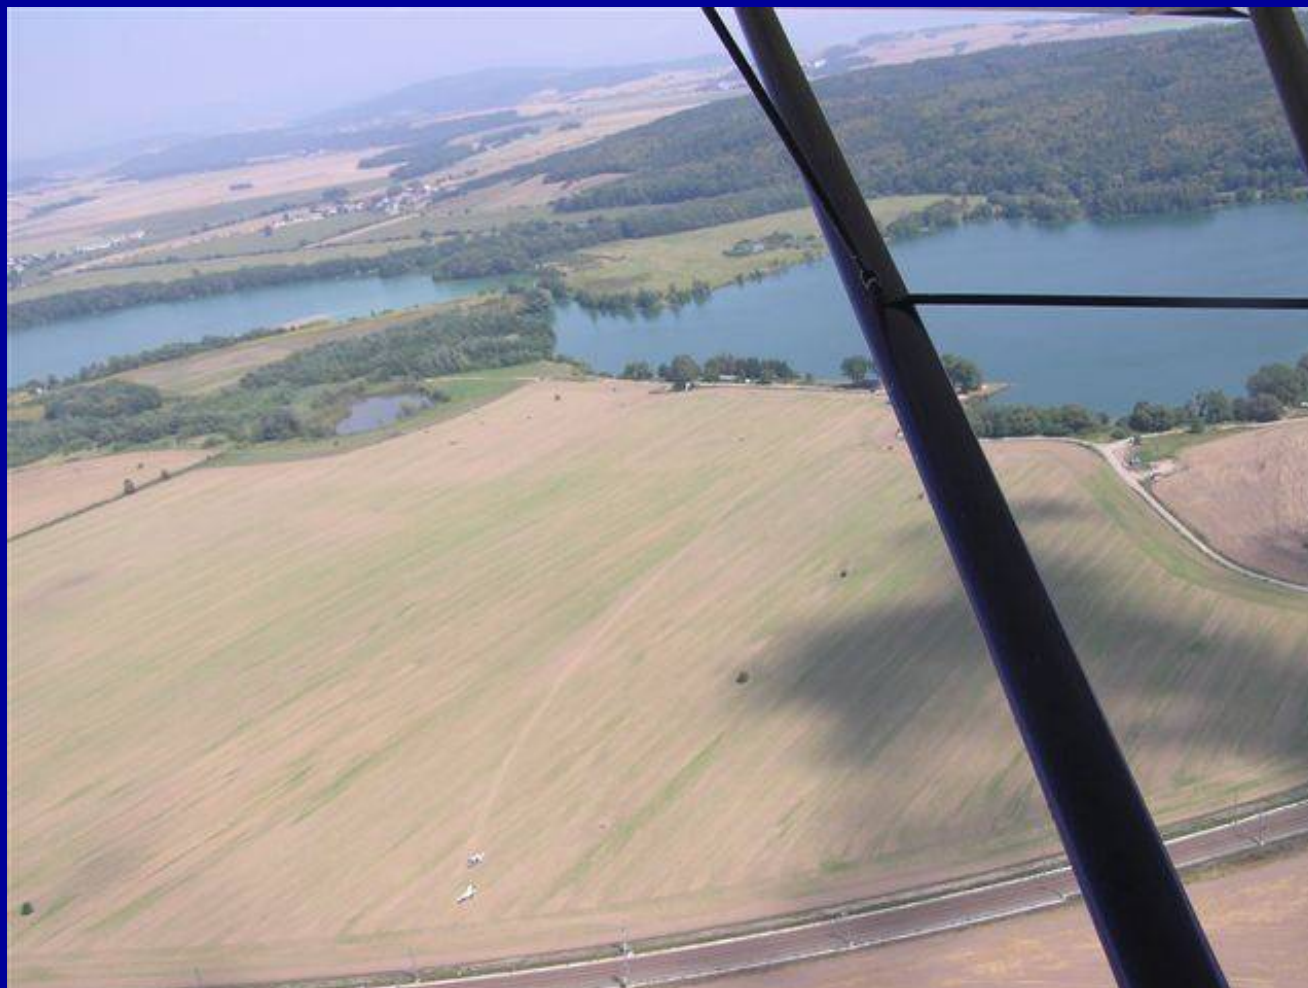
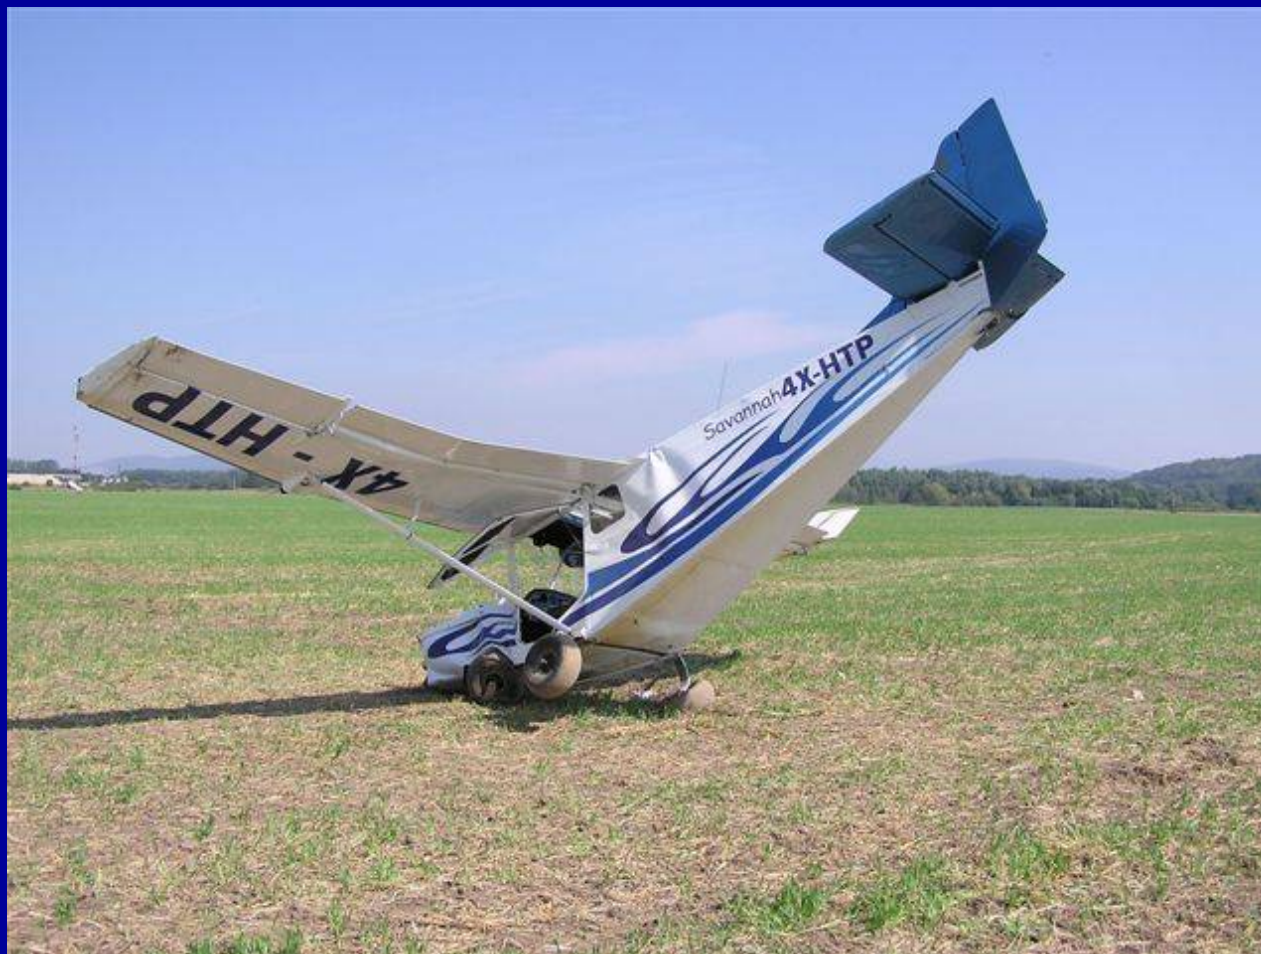
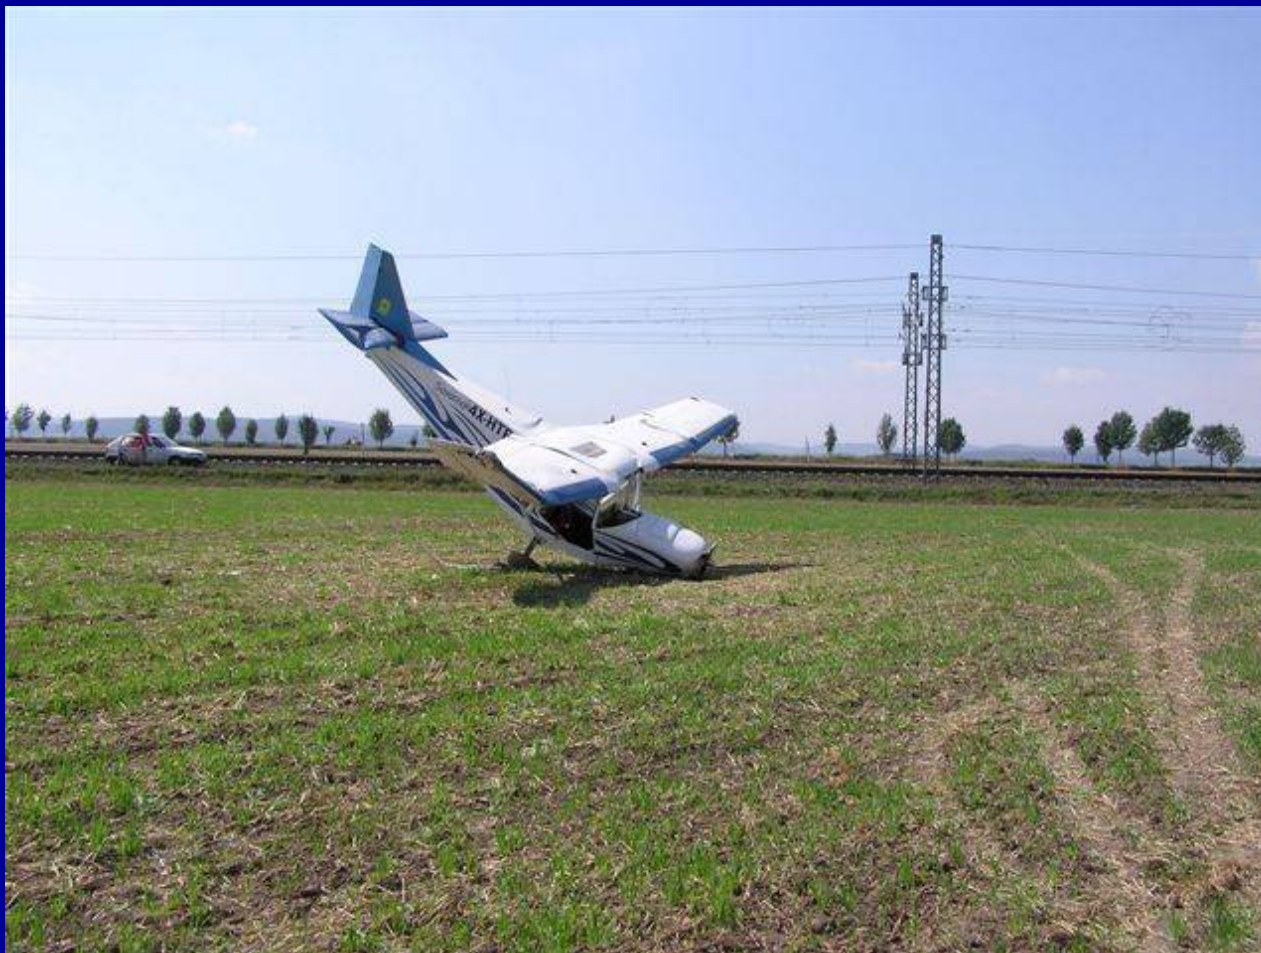
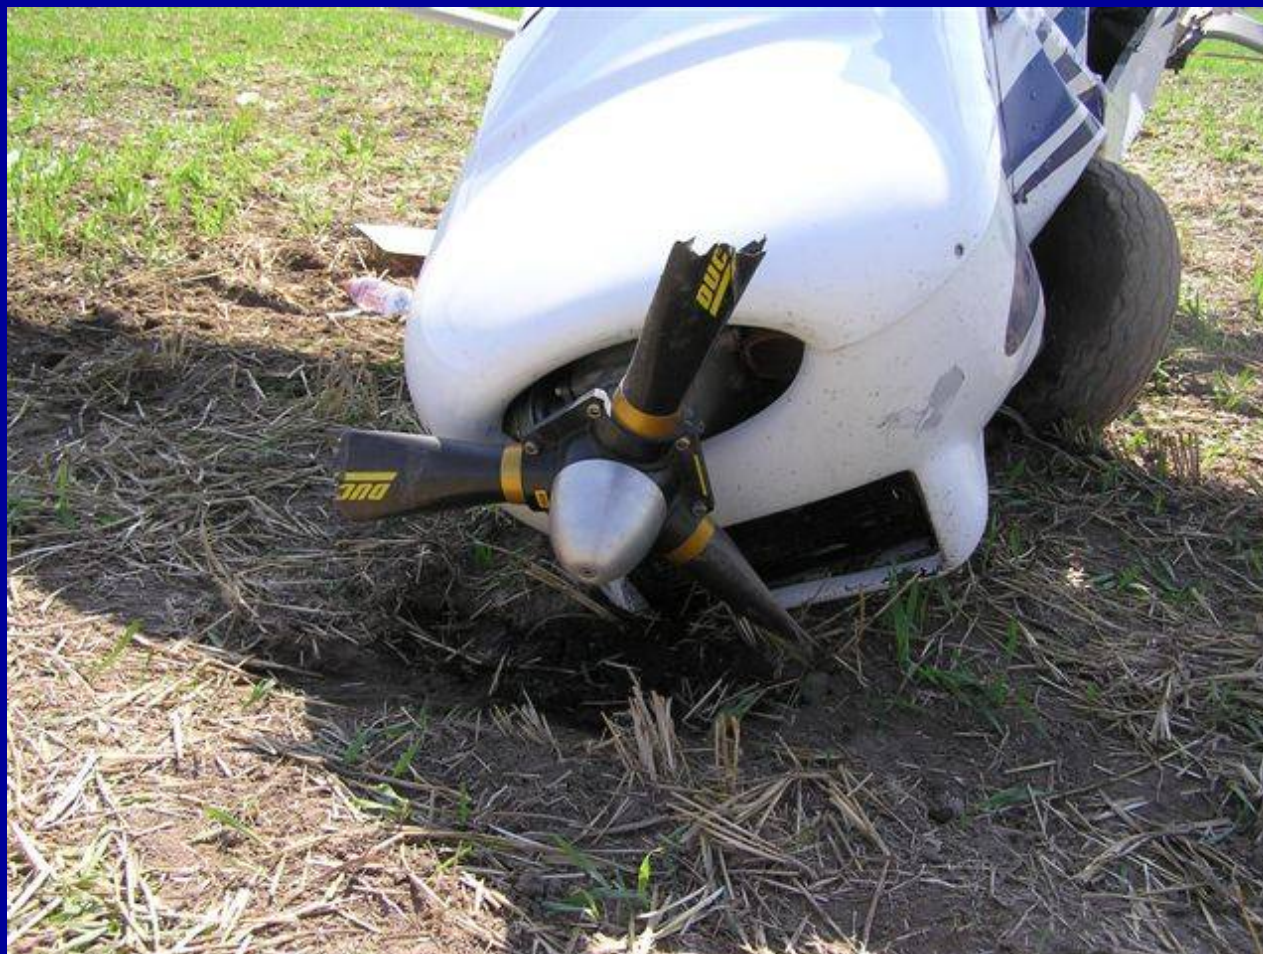
Letecká nehoda – 01.08.

Posádka ULLa zahraničního účastníka
Mistrovství světa v UL létání
v rámci přípravy prováděla vzlet
z pole u obce Moravičany.

Při vzletu pilot usoudil, že nepřeletí dráty troleje
železniční tratě, proti kterým startoval.

Při provádění levé zatáčky došlo k pádu ULLa.
Letoun silně poškozen, posádka nezraněna.

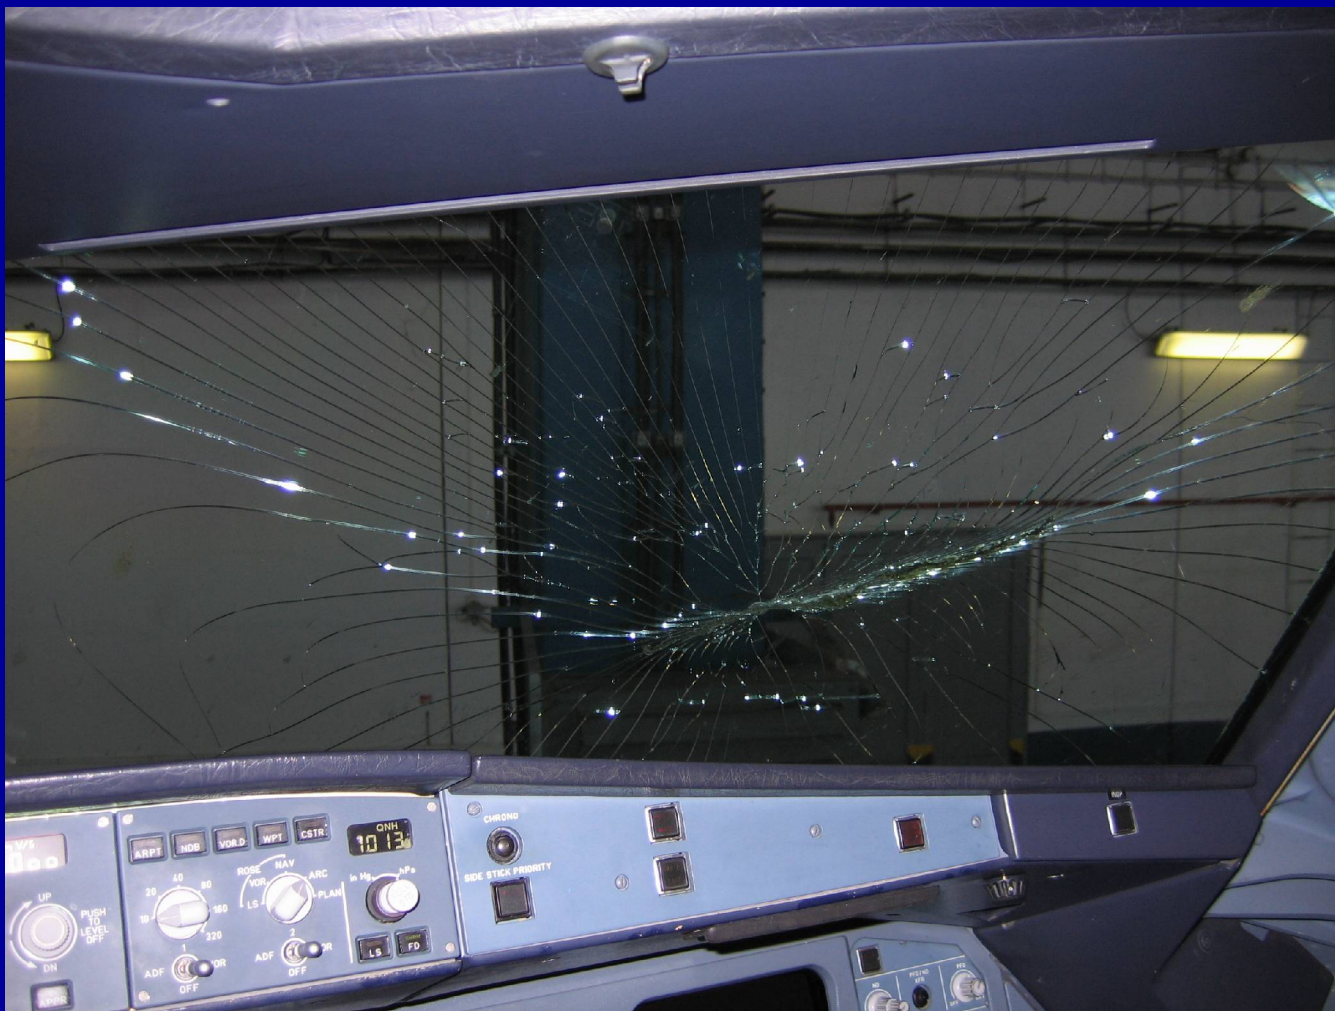
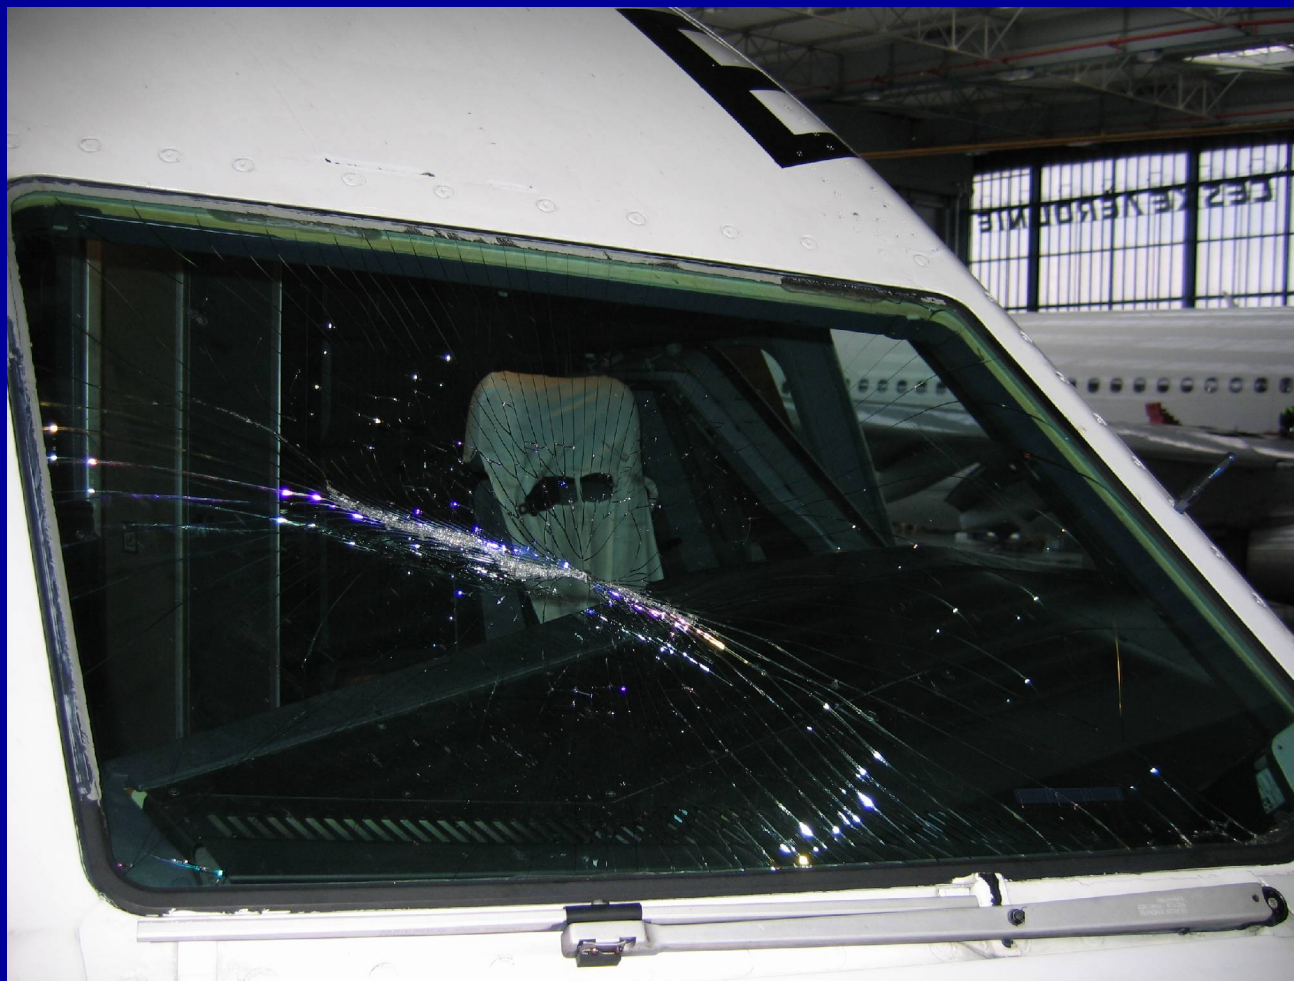
Incident – 20.08.

U letounu A 321 při letu do Moskvy došlo
k porušení vnější vrstvy
pravého čelního skla pilotní kabiny.

Po konzultaci s technickým dispečinkem provozovatele
bylo rozhodnuto provést technický přelet
zpět do Prahy.

Závada odstraněna výměnou čelního skla
v souladu s předepsanými technologickými postupy.

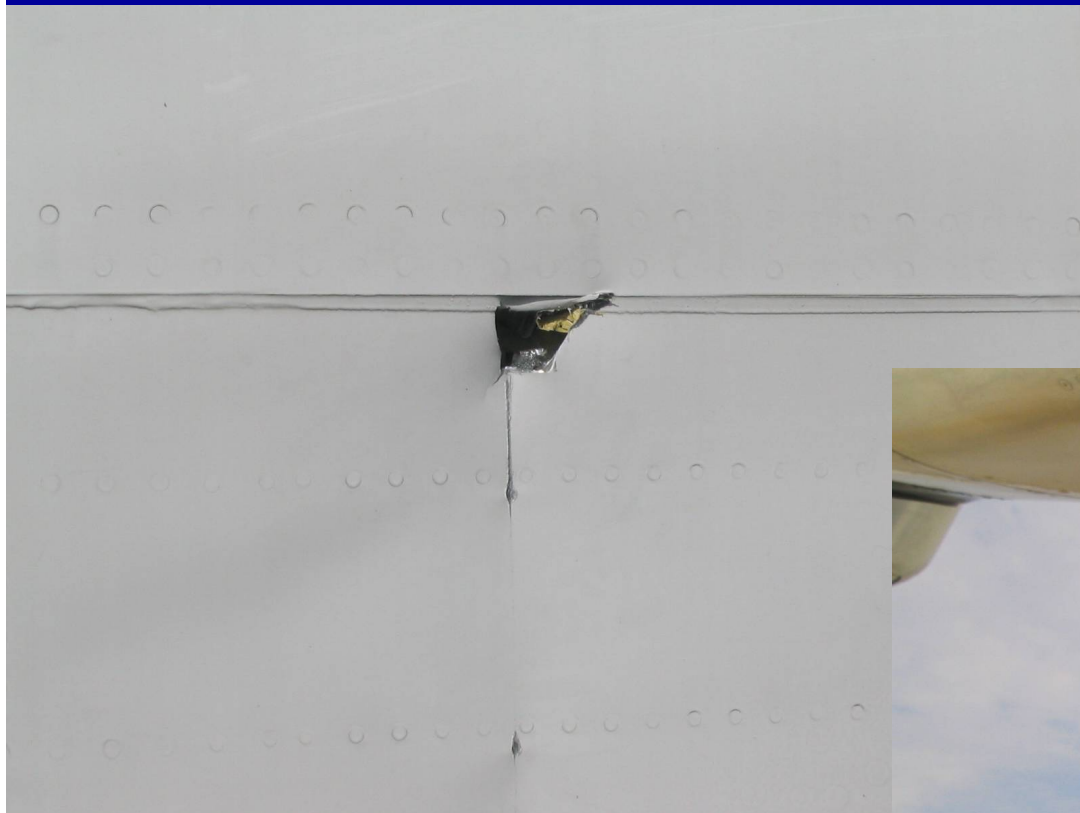
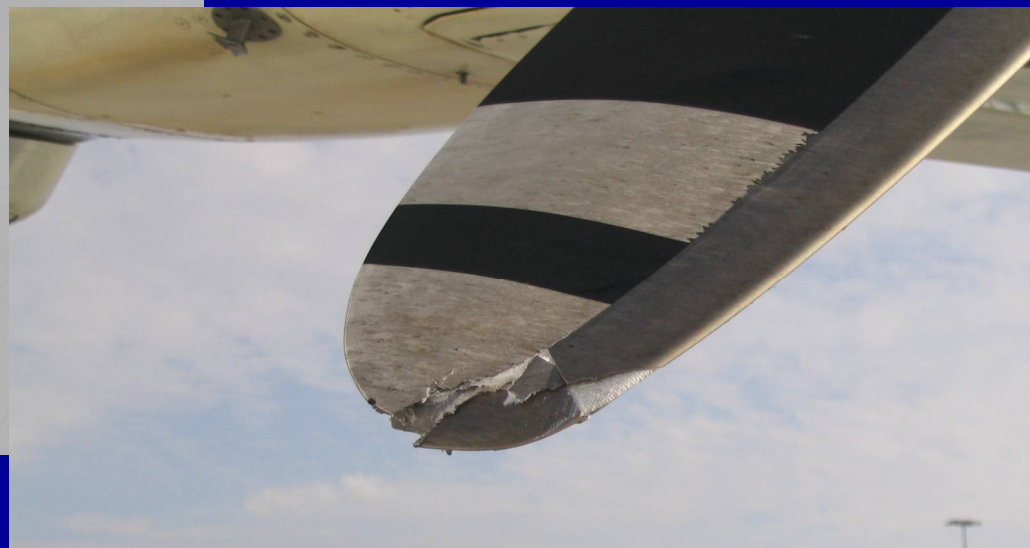
Incident – 23.08.

Na LKPR došlo při vykládání
letounu ATR 72-200 k poškození trupu a vrtule.

Do běžící vrtule vjel
nezajištěný nákladní vozík.

Došlo k poškození levé vrtule
a částečnému proražení trupu úlomky vrtule.

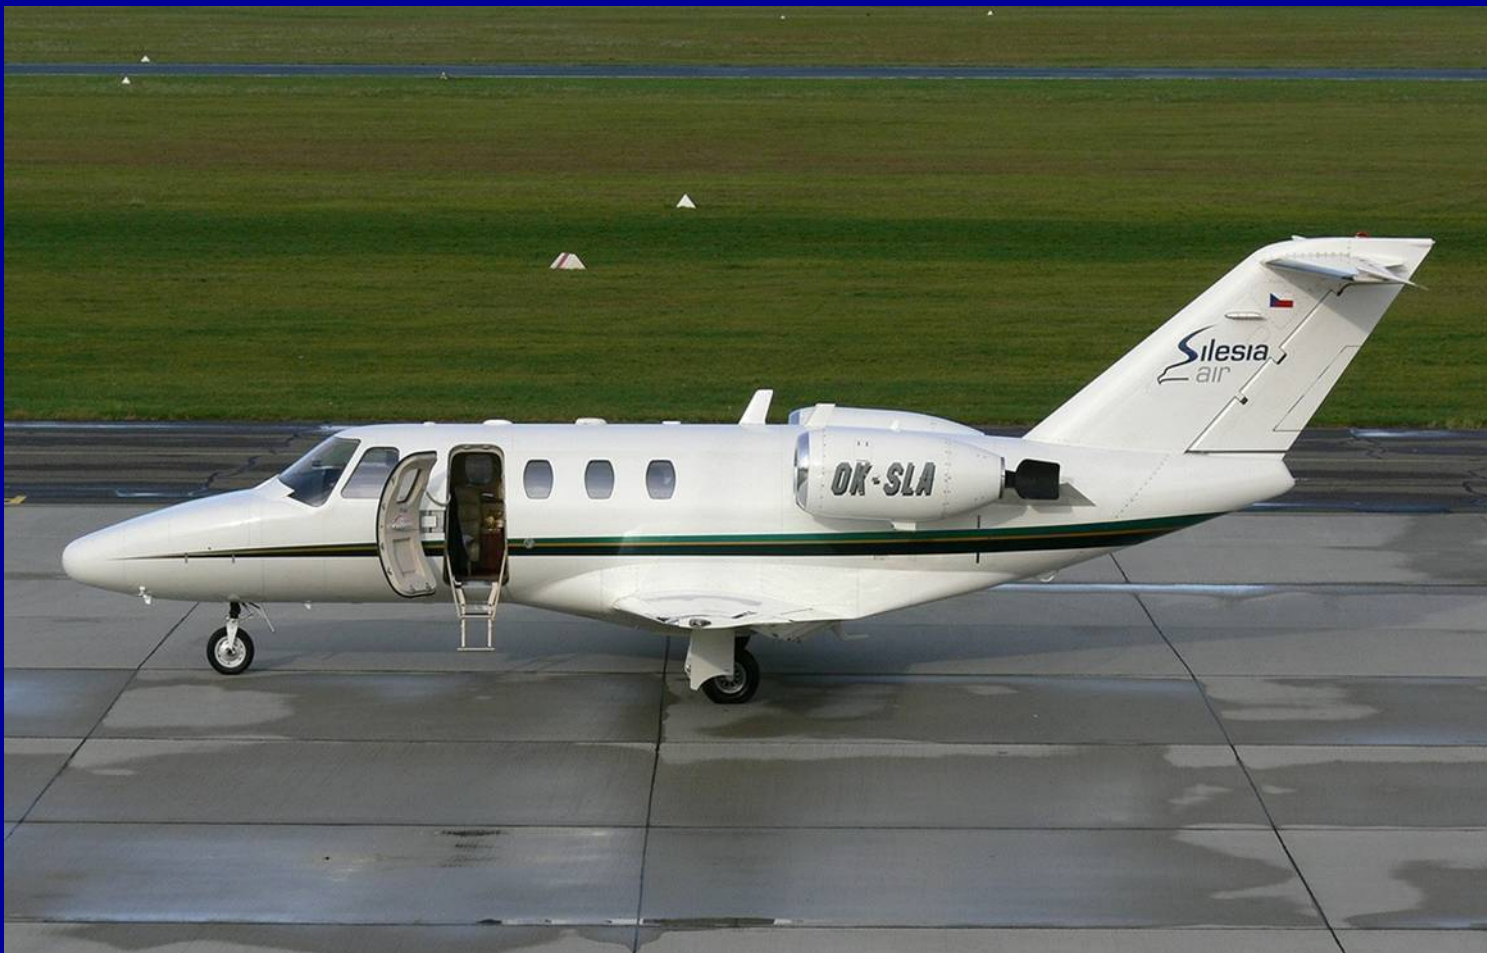
Incident – 22.08.

Při letu letounu Cessna 525 CJ
posádka po 60´ letu zaznamenala ve FL 330
ztrátu přetlaku.

Došlo pravděpodobně ke kontaminaci
přívodního potrubí pro těsnění vstupních dveří vodou.

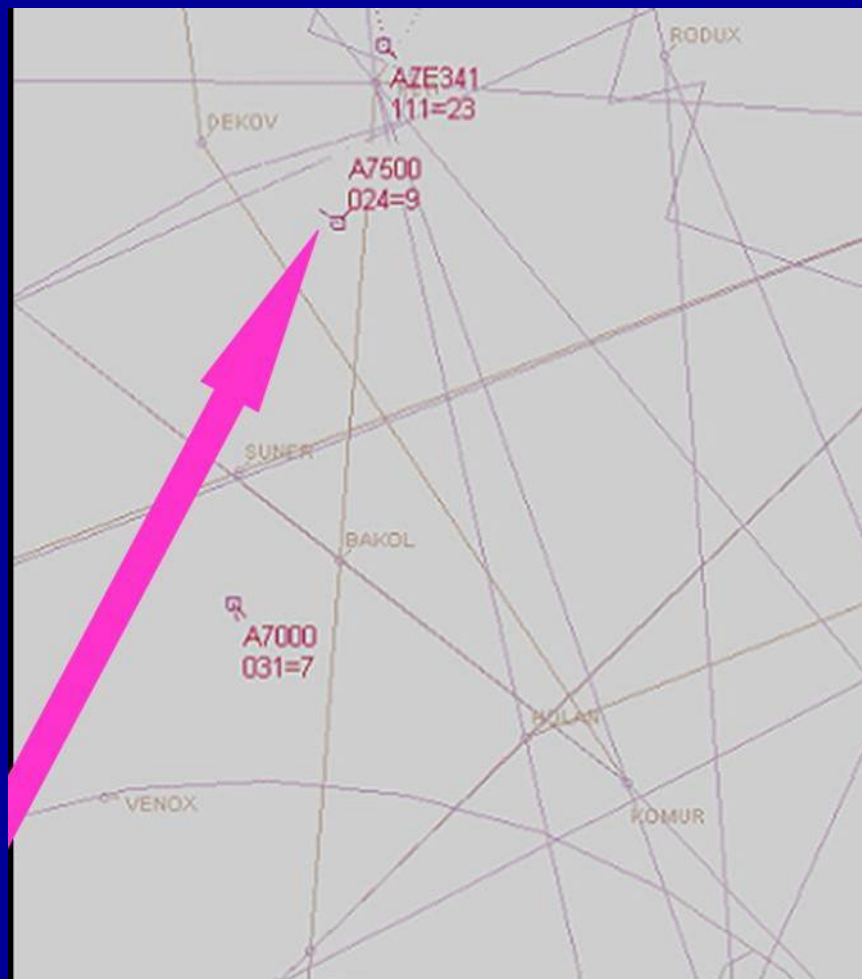
Incident – 30.08.

Neidentifikované letadlo s nastaveným
kódem SSR 7500
v ADIZ /prostor Krupka – letiště Č. Lípa RAMŠ/.
Při letu neidentifikovaného letadla byl nejprve
zapnut kód SSR 7000,
ale potom, až do ztráty radarového kontaktu
s letadlem,
byl zapnut kód 7500.
Pilot nebyl na spojení s FIC.

Ke zjištění situace zakročily vojenské letouny z letiště Čáslav.

Cíl byl identifikován jižně České Lípy.

Jednalo se o ULL, který přistával na LKRAMS a po přistání zaparkoval u hangáru.

Nebylo možné zjistit poznávací značku.

Po 16 min byl znovu identifikován stejný ULL v ALT 2000 ft letící směrem do Roudnice.

Jednalo se o EV 97 Eurostar, OK-EUR 11.

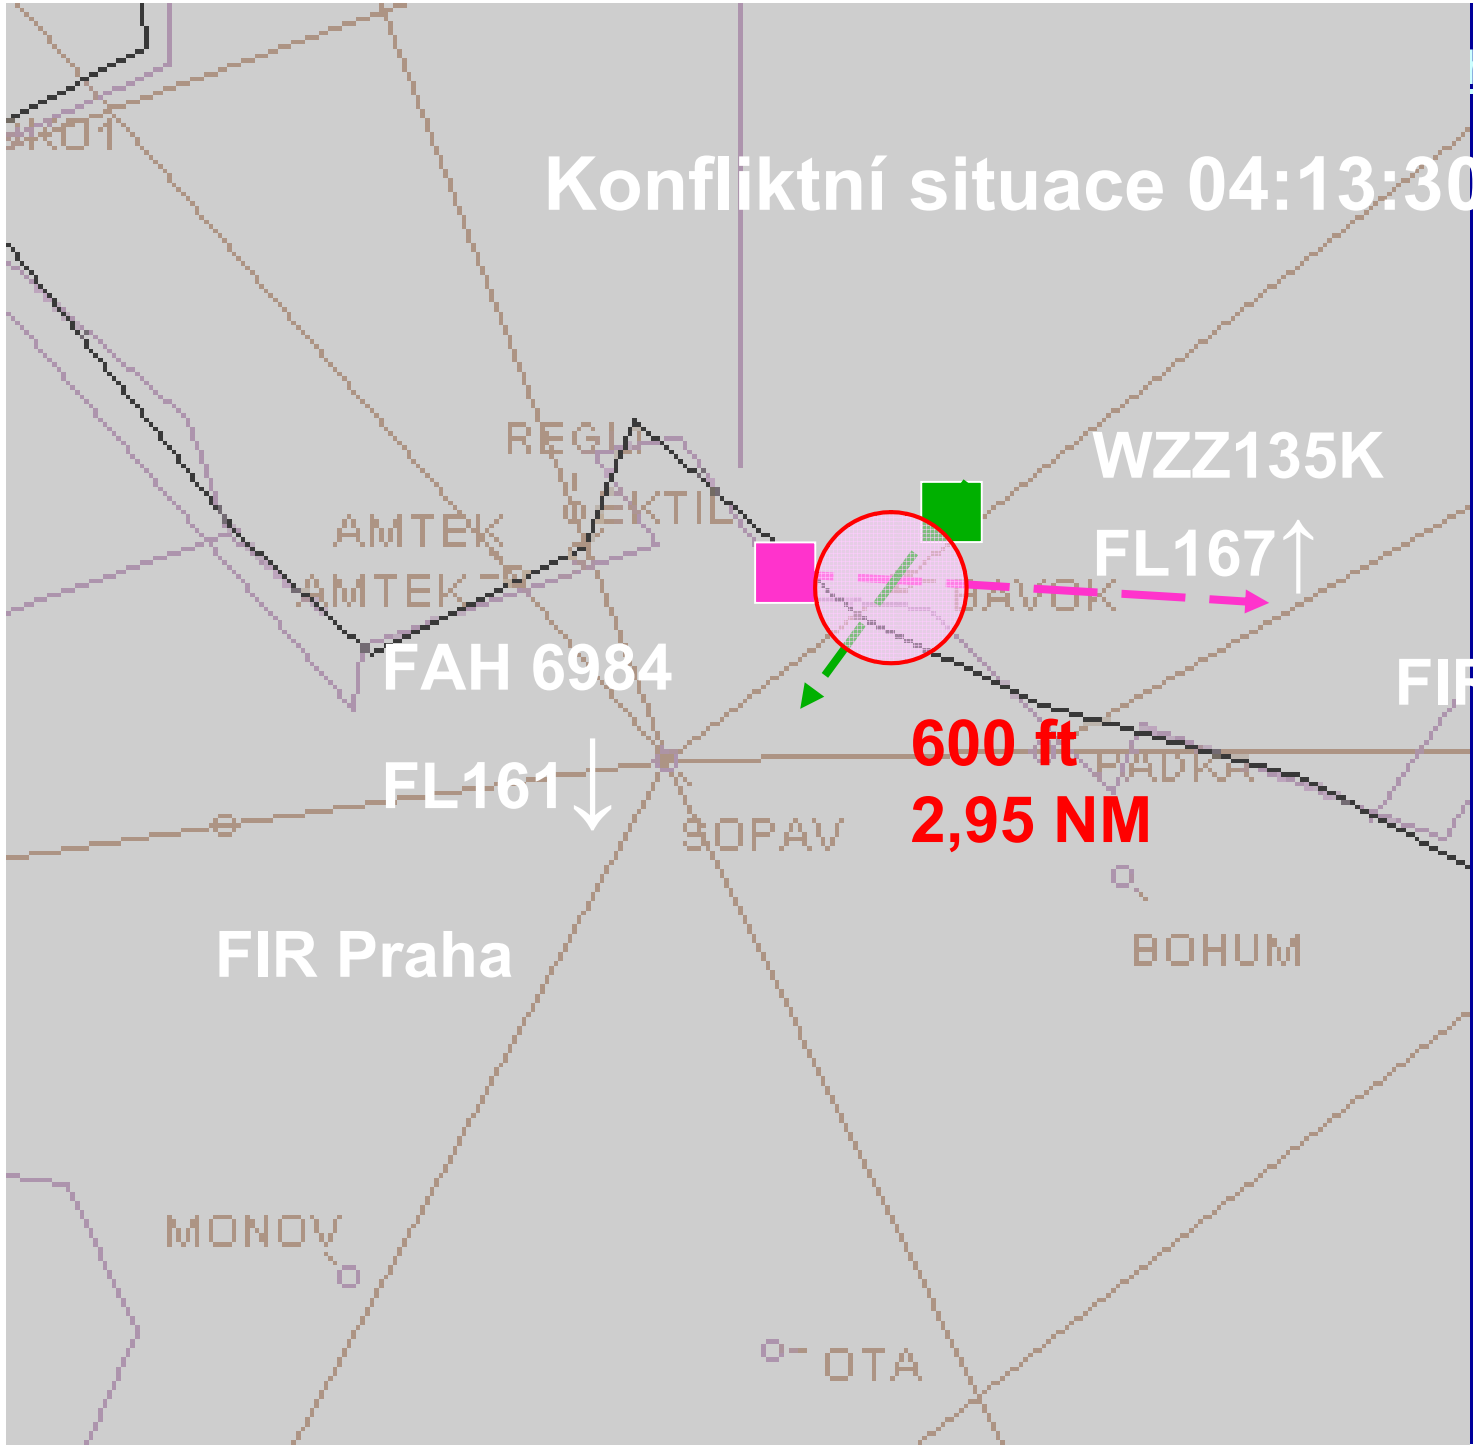
Konfliktní situace 04:13:30 UTC

Při vstupu letadla ATR 72 – FAH 6984
během letu z EDDK do EPKT do FIR Praha
neměl řídicí letového provozu na sektoru ACC Praha
radarový kontakt.

Z rozboru záznamu radarových dat vyplývá, že na
letadle pravděpodobně nesprávně fungovala jedna
souprava odpovídače SSR.

Následně, při klesání a vstupu do FIR Varšava neměla ACC EPWA radarovou informaci o letu.

V sektoru ACC EPWA stoupal po vzletu protiprovoz WZZ 135K a došlo k porušení minima rozstupu.

Incident je hodnocen dle ESARR 2 „Major Incident“.

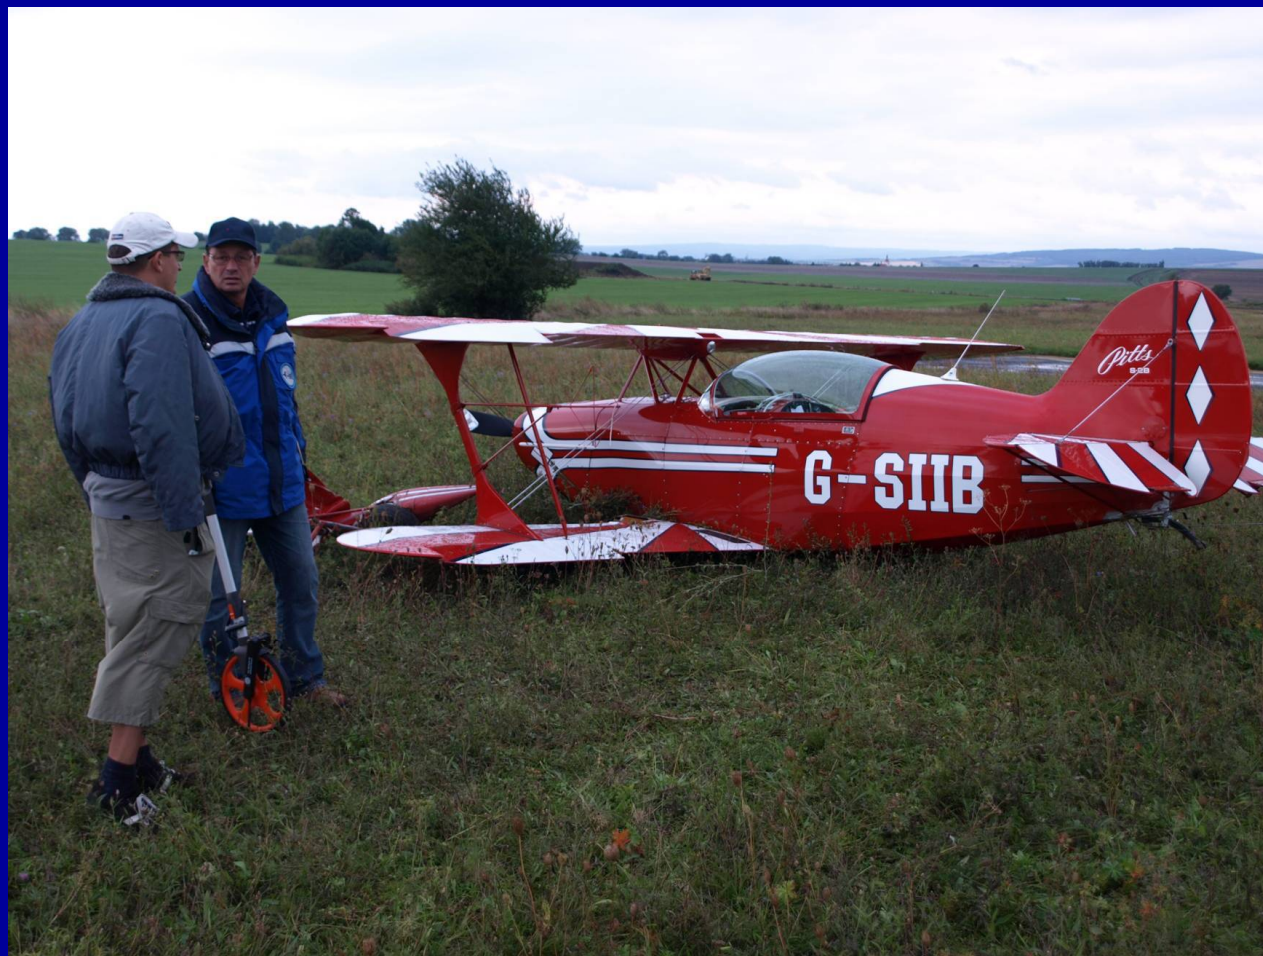
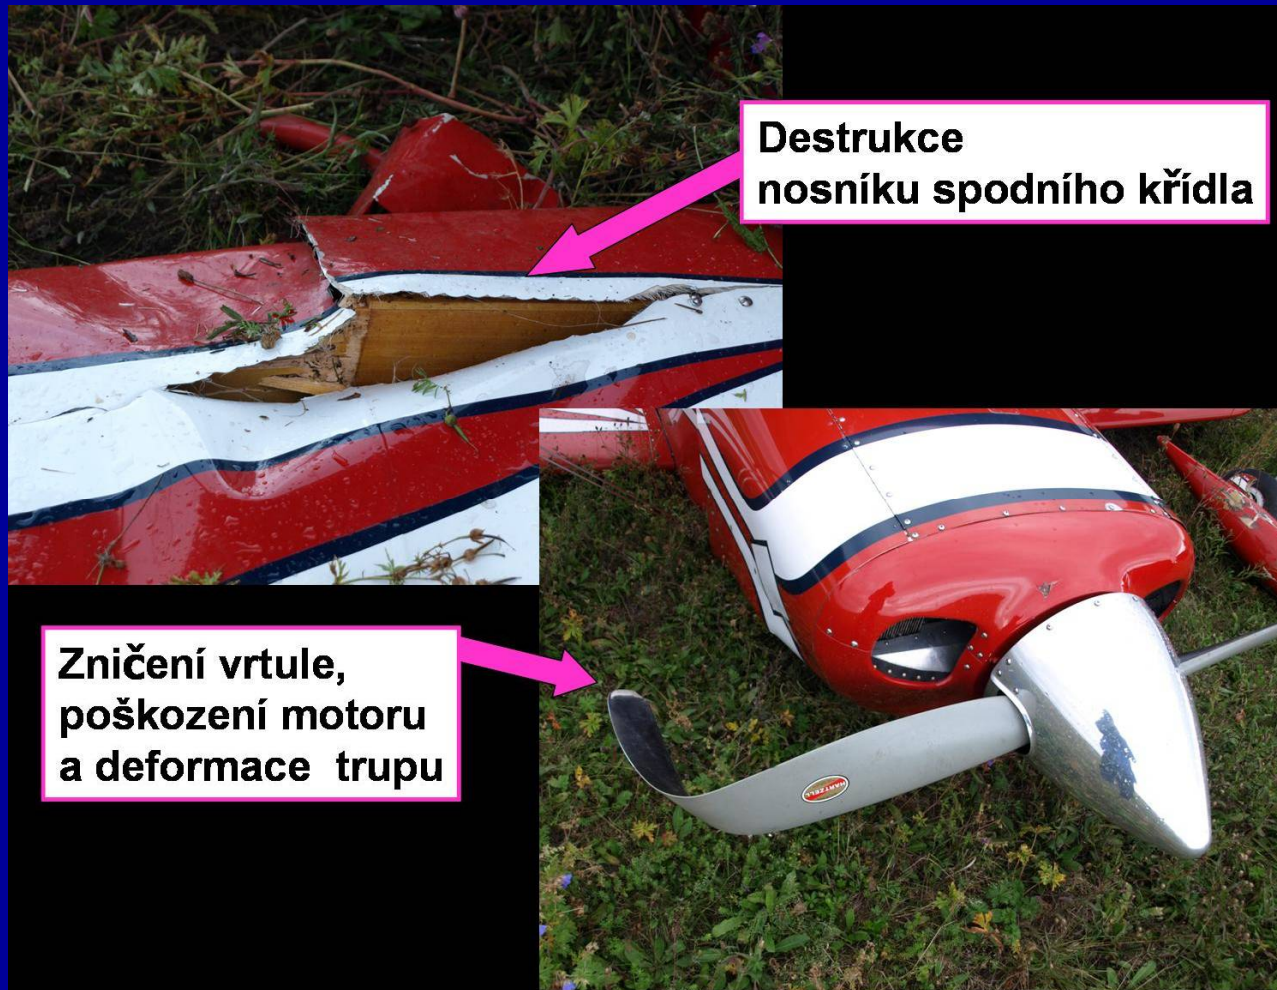
Letecká nehoda – 08.09.

Pilot a vlastník letadla, vycvičený v akrobacii s letadlem Pitts S-2B, přilétl na letiště LKOL, kde se konalo letecké veřejné vystoupení.

Rozhodl se předvést akrobatický manévr, ačkoli jeho let nebyl součástí programu letových vystoupení a neměl souhlas ÚCL k vystupování na veřejnosti.

Po vzletu stoupal do výšky 3000 ft a nad letištěm uvedl letadlo do levé ploché vývrtky s použitím dýmu, který podle pilota ventilací vnikl do kabiny a ztížil orientaci.

Po 4 otočkách ploché vývrtky následovaly
2 – 3 otočky s proměnným sklonem,
2 otočky strmé spirály

a vybírání střemhlavého letu ukončené ve směru letiště.

Ztráta výšky během vývrtky a vybrání byla taková,
že přes snahu pilota zabránit střetu se zemí letadlo narazilo
do travnatého porostu vlevo jižního okraje letiště.

Pilot nebyl zraněn,
nárazem došlo k destrukci podvozku,
nosníku spodního křídla, zničení vrtule,
poškození motoru
a dalším poškozením trupu.

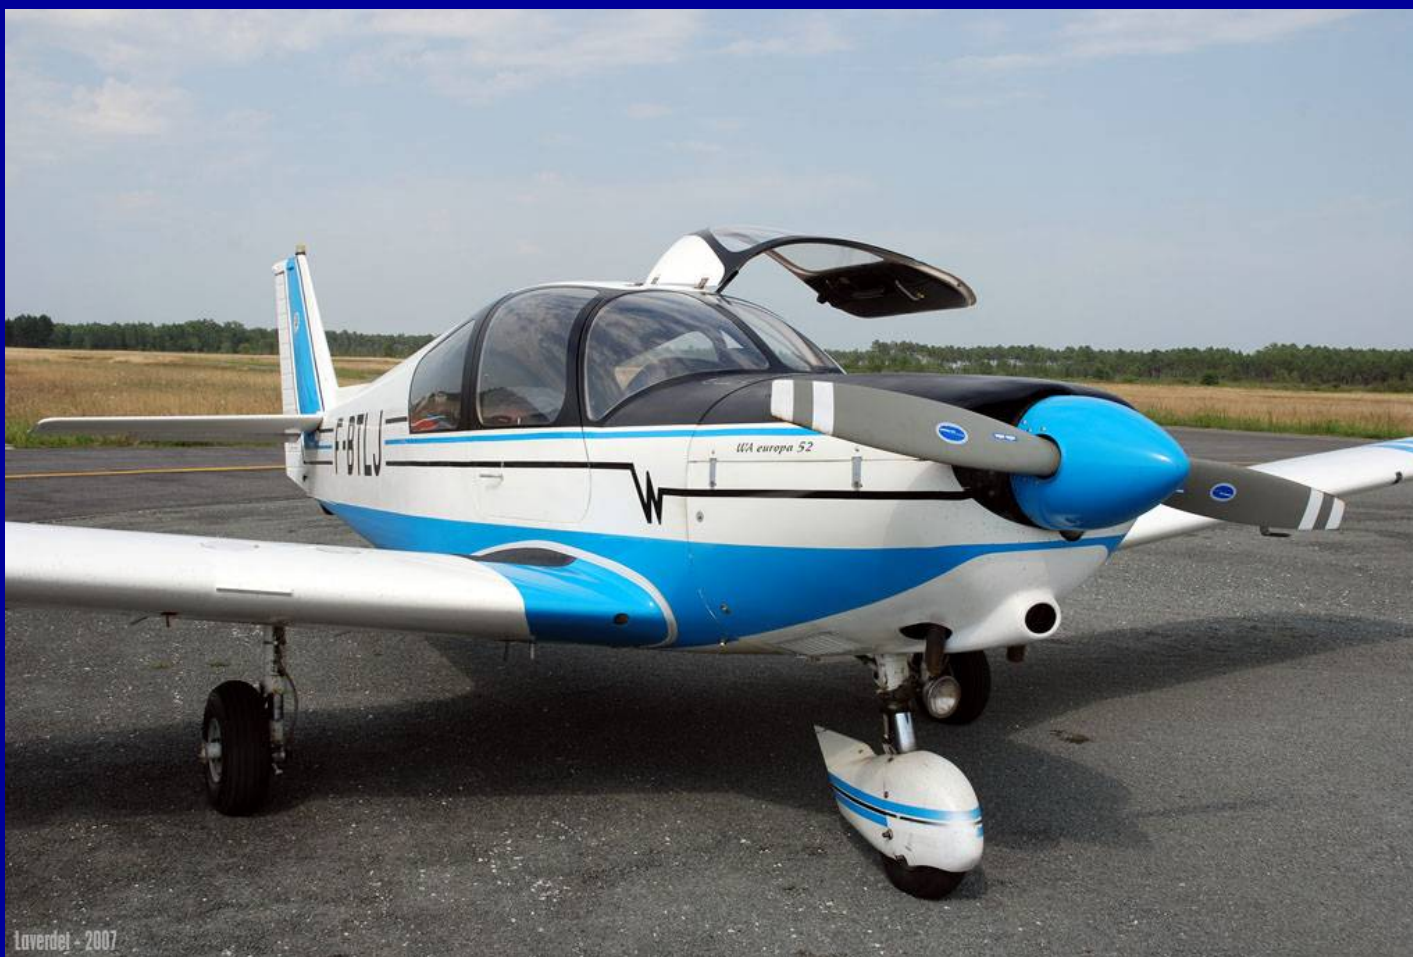
Incident – 13.09.

PIC letounu typu WA 52 si podal letový plán z Francie do ČR na cílovou destinaci Velešín.

Na FIC hlásil klesání na plochu Velešín,
ale tam nedoletěl.

Proto FIC požádal RCC o pátrání po letounu.

Z plochy pro SLZ Velešín bylo ohlášeno,
že letoun přistál na LKCS.

Plocha pro SLZ Velešín není způsobilá pro přistání letounů.

Zůstává otázka kvality předletové přípravy.
