Program porady

Rozbor období červenec – září 2007

**ÚSTAV PRO ODBORNÉ ZJIŠŤOVÁNÍ
PŘÍČIN LETECKÝCH NEHOD**

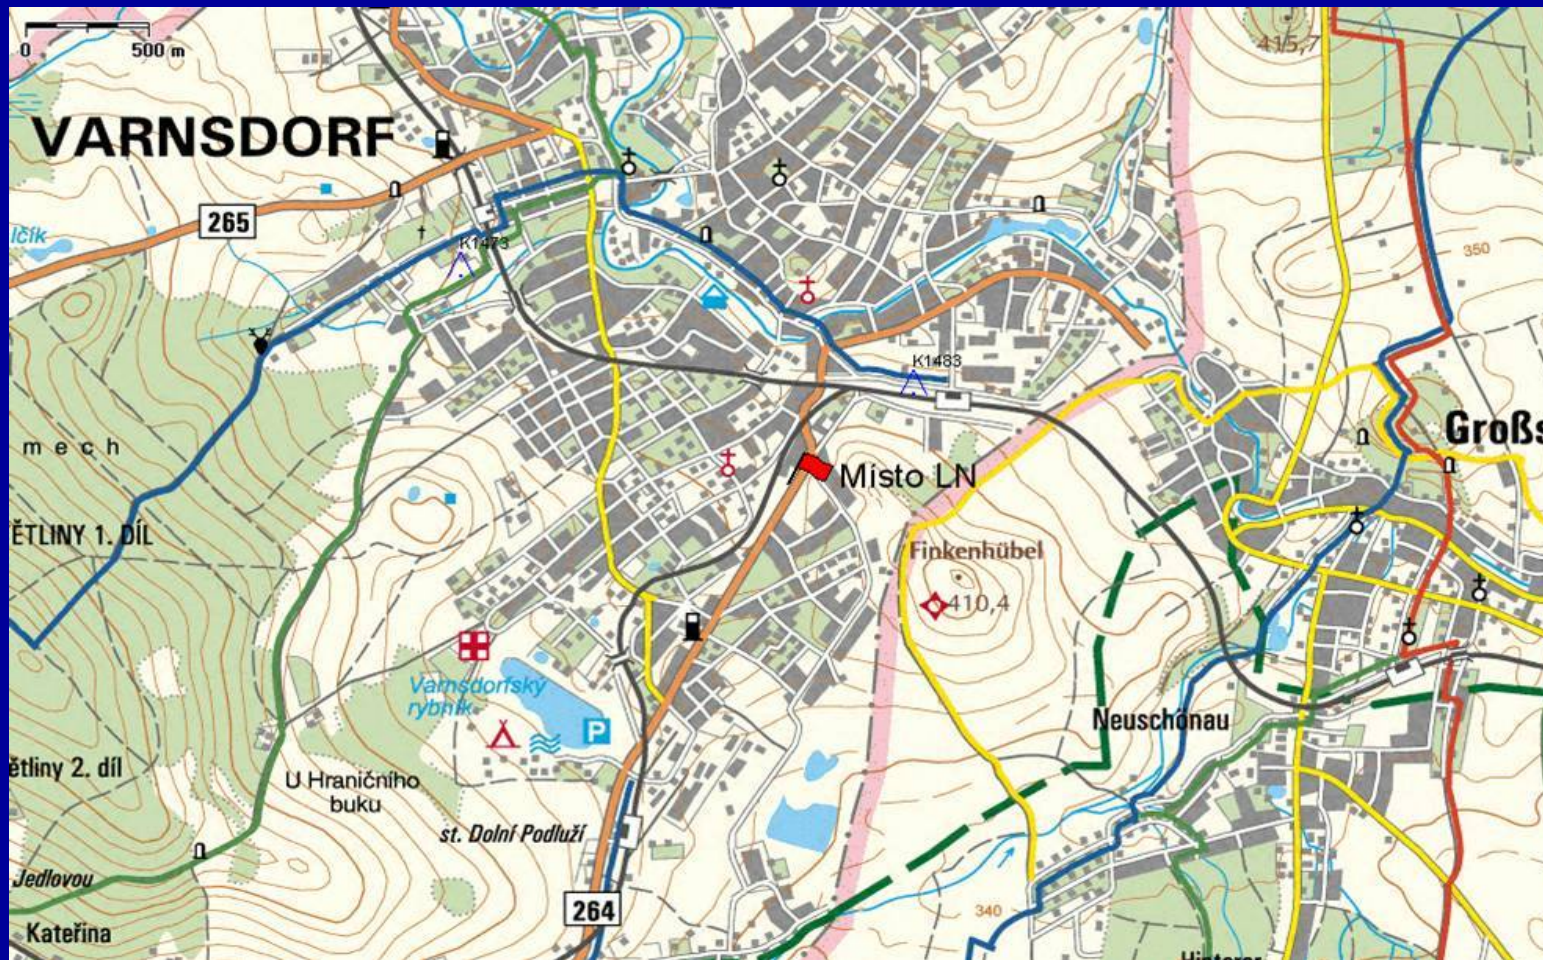
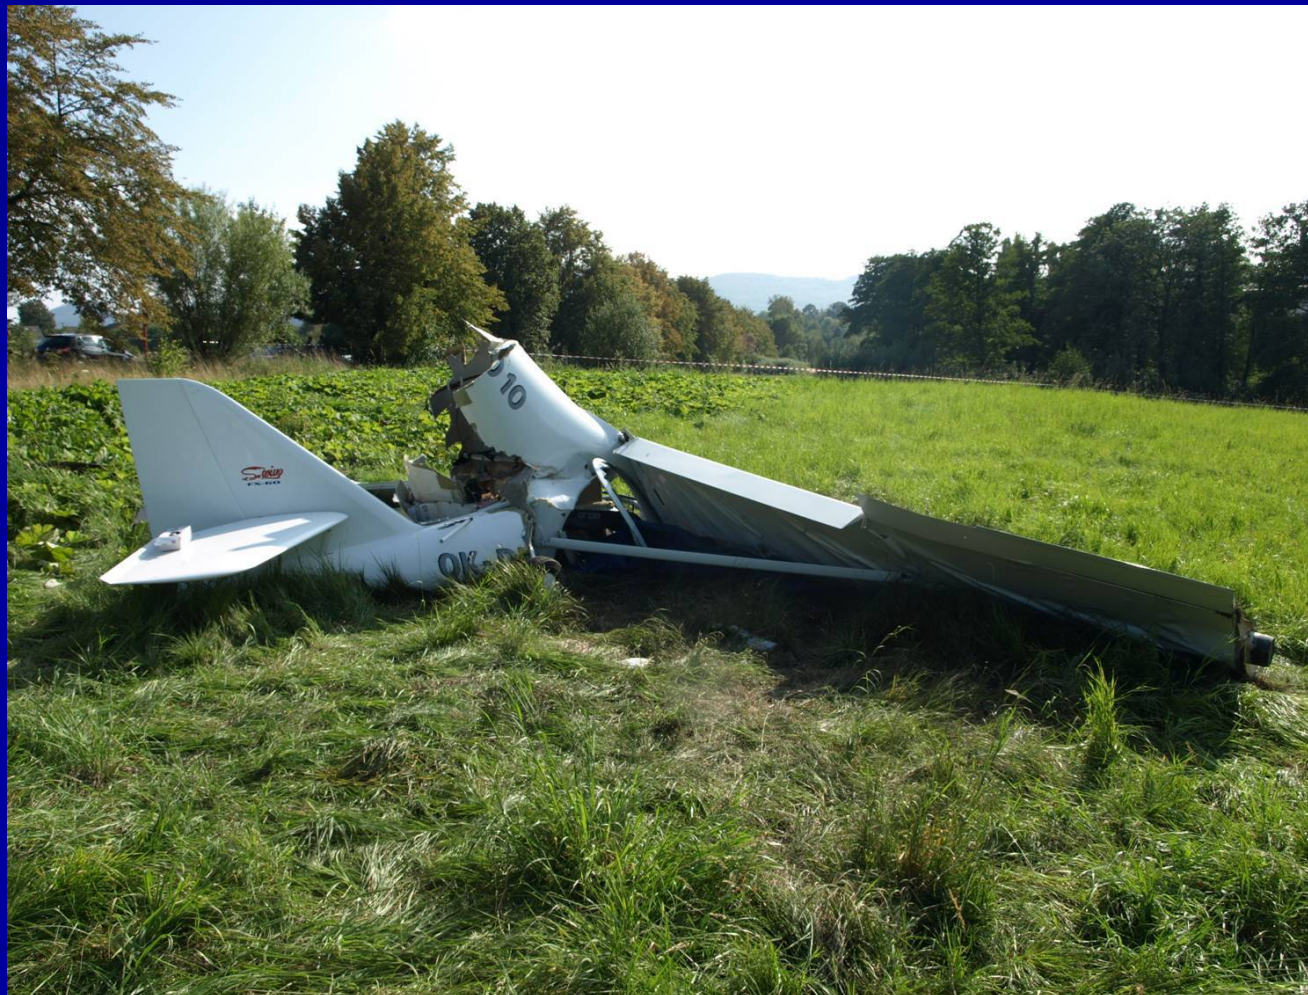
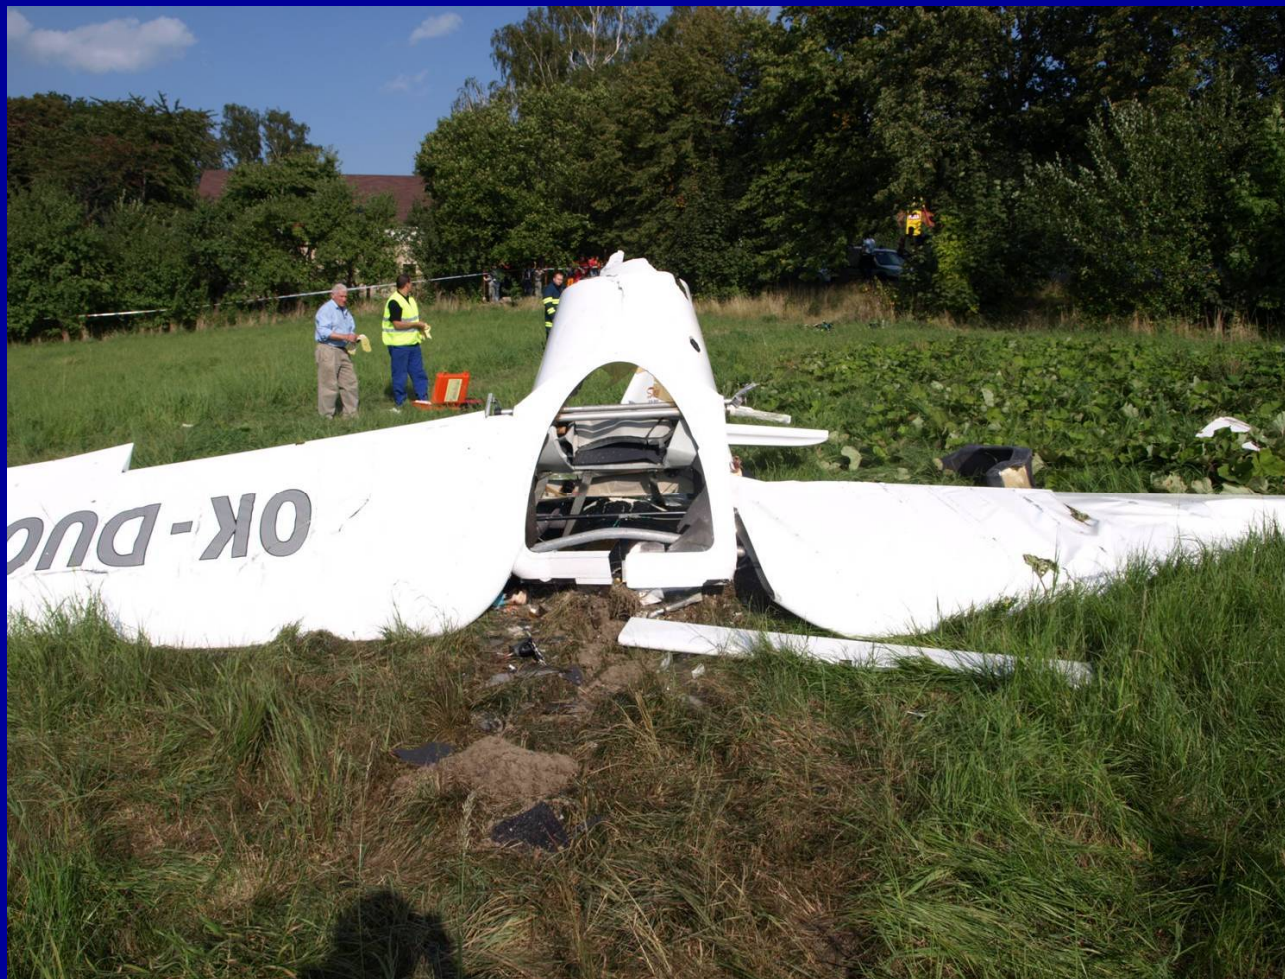
Letecká nehoda – 14.09.

Pilot SLZ typu SWING s cestující na palubě prováděl (dle dosud zjištěných skutečností) fotografický let.

V prostoru města Varnsdorf se z dosud nezjištěných příčin SLZ dostalo do letové polohy, kterou pilot nezvládl.

SLZ přešlo z malé výšky (do 100 m) do vývrtky a dopadlo na louku mezi zástavbu.

Posádka při nehodě zahynula, SLZ bylo zničeno.

Pilot neměl platný průkaz zdravotní způsobilosti.

Technická příčina nebyla
s největší pravděpodobností příčinou nehody.

SLZ narazilo téměř kolmo do země
na rychlosti 160-180 km/hod.

MTOM SLZ byla překročena o cca 17-18 % = 80 kg.

Poslední fáze letu probíhala nad zastavěnou částí města
ve výšce cca 100 m AGL.
