ZÁVĚREČNÁ ZPRÁVA

**o odborném zjišťování příčin letecké nehody
letounu Piper Pa - 44, poznávací značky OK- MLR
na letišti Benešov
dne 20.4.2006**

Provozovatel letounu: F AIR, s.r.o., Benešov
Výrobce a model letadla: Piper Aircraft Corporation, USA, Pa – 44 - 180
Poznávací značka: OK- MLR
Místo události: Letiště Benešov (LKBE)
Datum: 20.4.2006
Čas: 15:44 UTC (dále všechny časy v UTC)

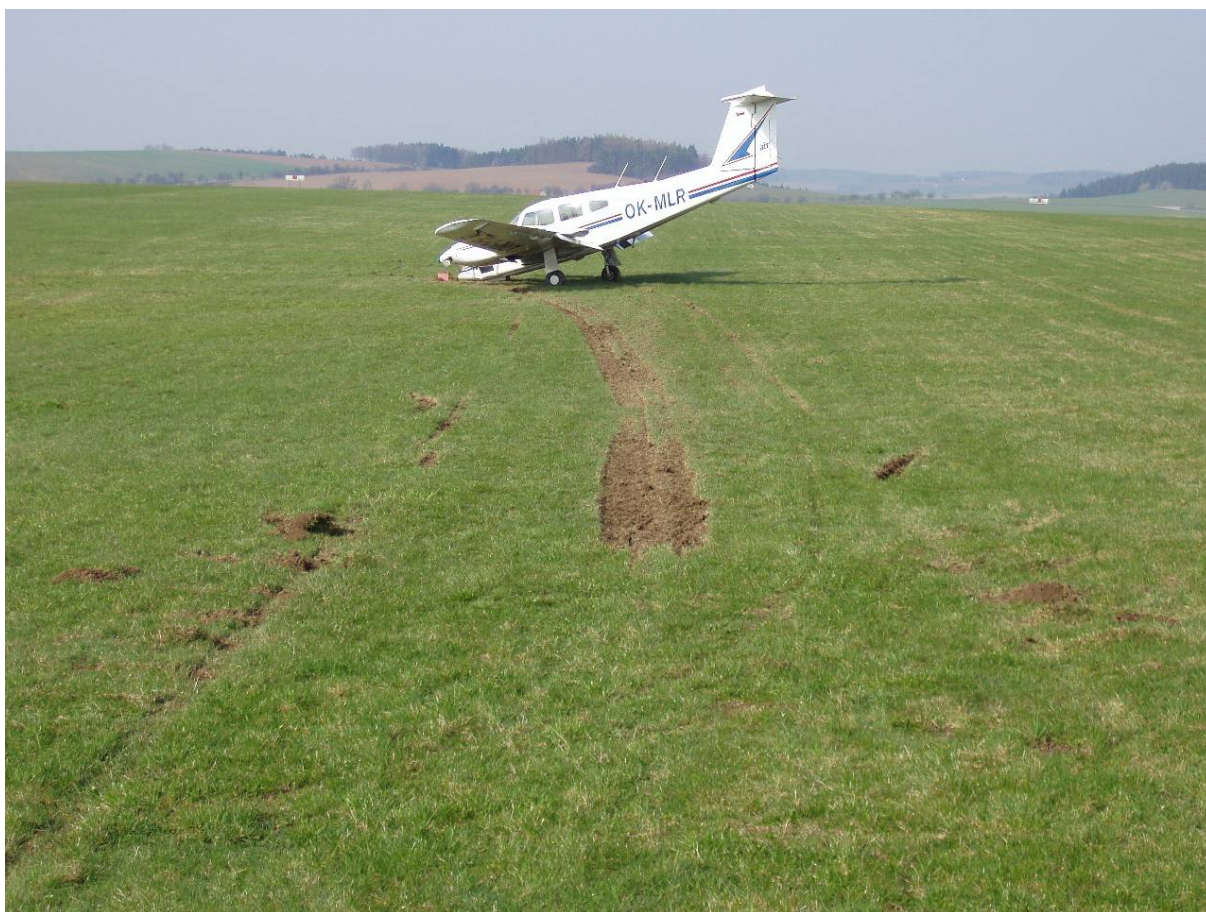
Pilot letounu prováděl přelet VFR z letiště Příbram (LKPM) na letiště Benešov (LKBE). Při přistání v LKBE došlo k prvnímu kontaktu podvozku se zemí 22 metrů před prahem VPD 24 s následným odskokem a dalším kontaktem předového podvozku se zemí, již na travnatém povrchu VPD 24. V tomto místě, 7,6 metrů za prahem VPD 24, došlo po nárazu na povrch země k destrukci předové nohy podvozku a následkem toho k poškození přídě letounu, levého motoru a listů obou

vrtulí. V této poloze letoun ještě projel po zemi 46 metrů. Po zastavení byla osa letounu odkloněna o 75° vlevo od osy VPD 24.

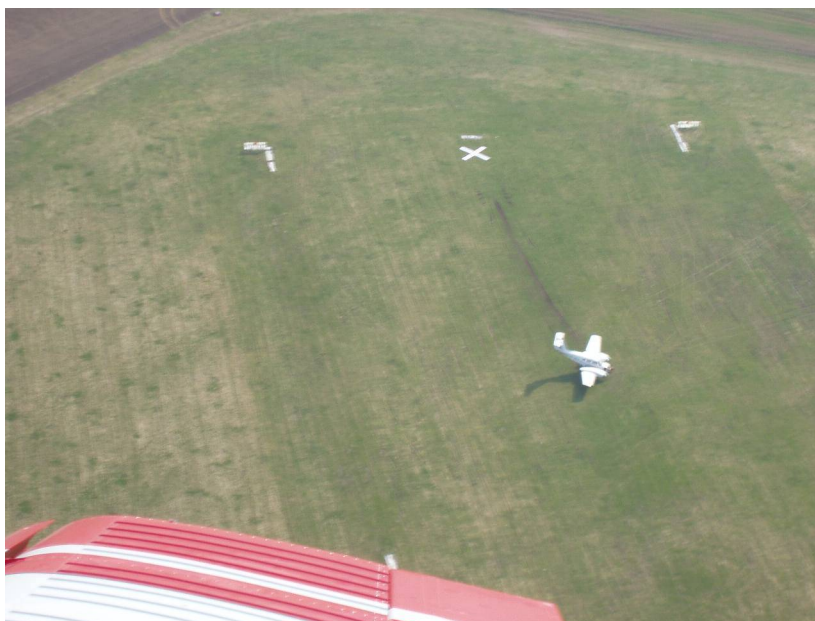
Letoun se nacházel na travnatém povrchu VPD 24 ve vzdálenosti 53,6 m od jejího prahu, odkloněn o 75° vlevo od osy VPD 24.
