ÚSTAV PRO ODBORNĚ TECHNICKÉ ZJIŠŤOVÁNÍ  
PŘÍČIN LETECKÝCH NEHOD  
Beranových 130  
199 01 PRAHA 99

# ZÁVĚREČNÁ ZPRÁVA

**o odborném zjišťování příčin letecké nehody  
letadla Piper PA 34, Seneca  
poznávací značky OK - JKS  
na letišti Hradec Králové  
dne 19.1.2005**

Provozovatel:	Delta Systém Air a.s., Hradec Králové
Výrobce a model letadla:	Piper Aircraft Corporation, USA, typ PA 34 Seneca
Poznávací značka:	OK - JKS
Místo události:	Letiště LKHK, Hradec Králové
Datum:	19.1.2005
Čas:	15:10 UTC

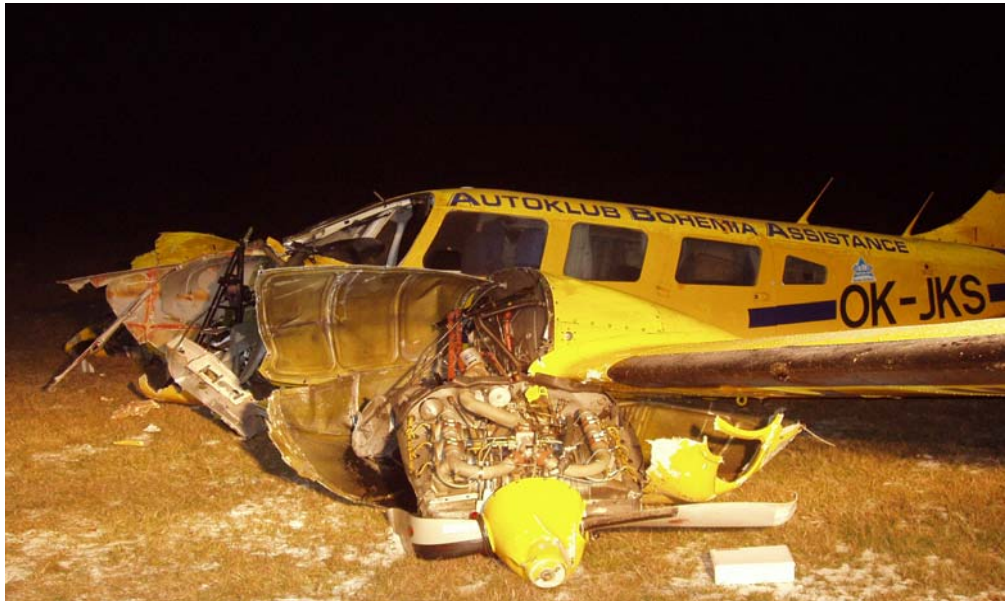
Při pohybu letounu po jeho dosednutí došlo k poškození konce pravé poloviny křídla, ulomení stojiny předního podvozku, vytržení lože pravého motoru, poškození listů pravé vrtule, odtržení předního krytu zavazadlového prostoru, vytržení lože levého

motoru a poškození listů levé vrtule, poškození a zvlnění potahu levé poloviny křídla, proražení levé palivové nádrže, zvlnění potahu na horní straně trupu v místě uchycení svislé ocasní plochy. V důsledku nehody byl letoun zničen.

**Obrázek č. 1 - poškození letounu**

Bezprostřední příčinou nehody bylo krátkodobé obnovení výkonu levého motoru těsně po dosednutí letounu. Kroutící moment motoru a vrtule způsobil zvětšení pravého náklonu letounu do té míry, že došlo k dotyku konce pravé poloviny křídla se zemí, což způsobilo neřiditelný pohyb letounu po zemi.

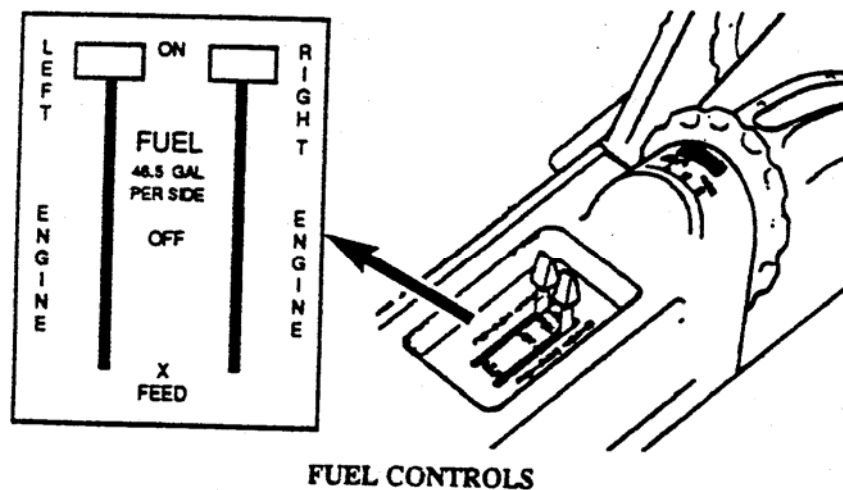
Obrázek č. 2 - polohy ovladačů palivových ventilů

Trosky letounu se nacházely na travnaté ploše vpravo, 56 m od RWY 16. Stopy kol hlavního a předového podvozku odpovídaly směru pohybu letounu u pravého okraje RWY 16. Ve směru pohybu letounu byly nalezeny stopy kol po dosednutí, které bylo provedeno v levém náklonu a v levém traverzu v délce asi 50 m. Dále byly nalezeny stopy po prvním doteku pravé poloviny křídla se zemí. Následovaly stopy po přetočení letounu přes pravé křídlo, pravý motor a přední část trupu. Letoun dopadl na břicho, otočený proti směru přistání. Charakter rozptylu uvolněných částí letounu, stopy na povrchu letištní plochy a konečná poloha trosek odpovídají průběhu události popsané posádkou letounu. Vztlkové klapky nebyly na přistání použity, po nehodě se nacházely v zasunuté poloze. Páky ovládání režimu motoru byly v poloze "plný plyn" a páka ovládání bohatosti směsi v poloze "plně bohatá". Levý motor byl po dotyku se zemí násilně zastaven, pravý motor byl v okamžiku dotyku vrtulových listů se zemí v klidu. Těsně po nehodě byly Policií ČR zdokumentovány polohy ovladačů palivových ventilů, které byly v poloze "ON". Komise shledala polohy ovladačů palivových ventilů v poloze "OFF".

Z důvodu zastavení úniku paliva z nádrží letounu a se svolením Policie ČR došlo k přesunutí ovladačů palivových ventilů z polohy "ON" do polohy "OFF", tento úkon provedl pracovník provozovatele ještě před příchodem odborné komise.

- SPIC v průběhu poježdění manipuloval s ovladači palivových ventilů,
- zdokumentované polohy ovladačů palivových ventilů jednoznačně nepotvrdily jejich polohu v době vzniku nehody,
- ovladače palivových ventilů z polohy "ON" do polohy "OFF" přestavil pracovník provozovatele až po nehodě
- z principu činnosti palivového systému a porovnáním množství paliva po nehodě vyplývá, že během letu došlo k čerpání paliva pouze z levé nádrže a ovladač palivového ventilu pravé nádrže byl pravděpodobně v poloze "X-FEED" a ovladač palivového ventilu levé nádrže byl v poloze "ON",
