CZ-10-844

ZÁVĚREČNÁ ZPRÁVA

**o odborném zjišťování příčin letecké nehody
pozemního střetnutí letounu CL-600 poznávací značky D-ACPE
s košem odmrazovacího vozu na odmrazovacím místě
dne 17.12.2010 na letišti Praha / Ruzyně.**

Květen 2011

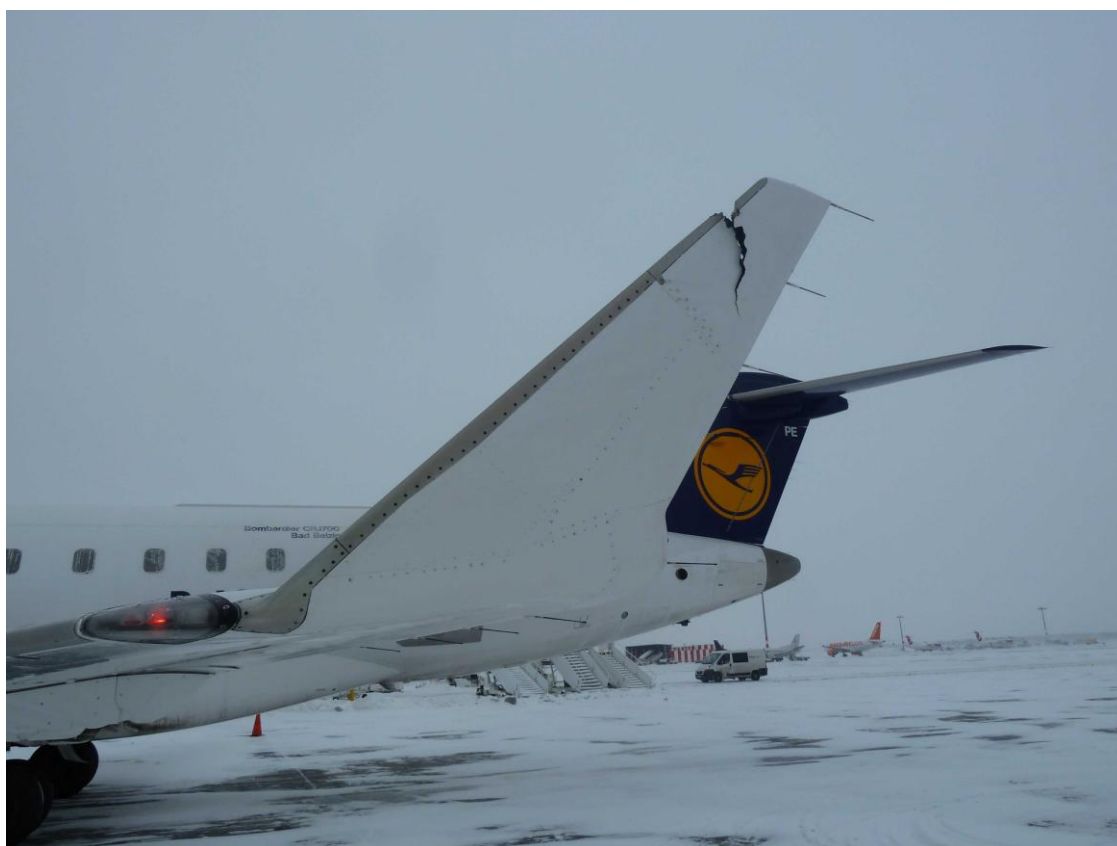
1.3 Poškození letadla

Byl poškozen levý winglet.

Nárazem byl na letounu CL-600 poškozen levý winglet.

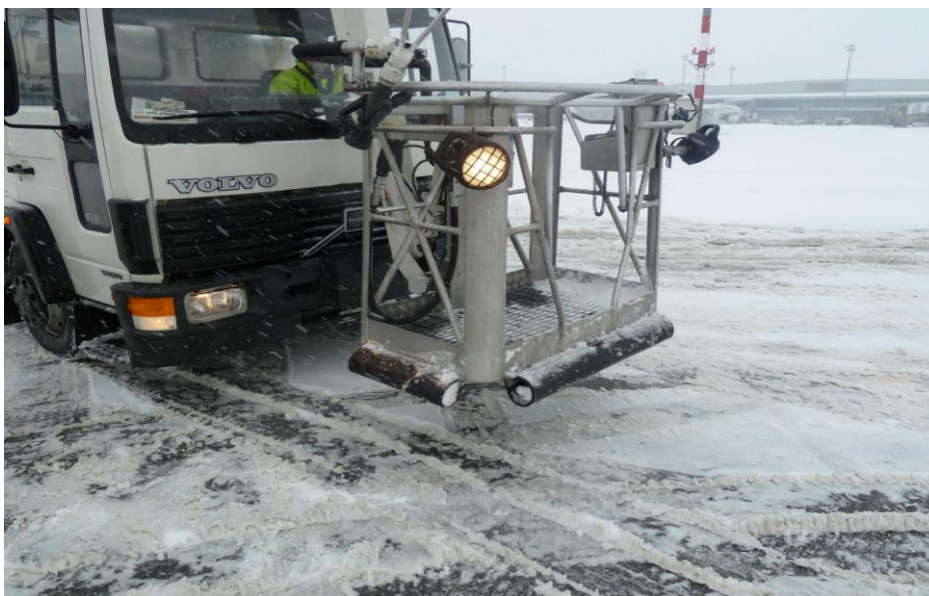
1.4 Ostatní škody

Nebyly hlášeny.

Na odmrazovacím vozidle nebyla hlášena žádná škoda.
