Ústav

PORADA K BEZPEČNOSTI LETŮ

9. října 2003

Rozbor LN a I
za
3. čtvrtletí 2003

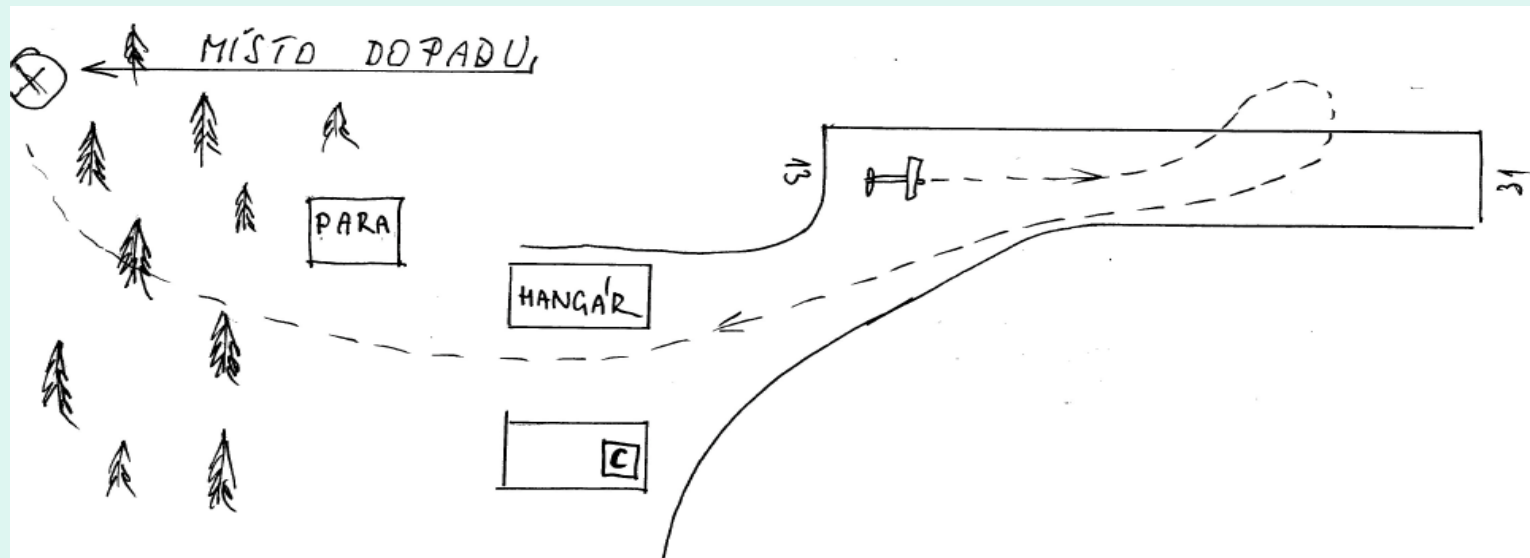
LKCL 21.9.2003

Pilot ULLa prováděl vzlet s další osobou
na palubě SLZ,
které bylo schváleno pouze pro 1 osobu.

Po vzletu s RWY 13 LKCL provedl
pravou zatáčku a v ose pojížděcí dráhy průlet
nad pojížděcí drahou směrem k lesu.

Nad lesem zachytil křídlem o stromy a došlo k
pádu na mýtinu.

Letoun zničen, cestující smrtelně zraněna,
pilot těžce zraněn.
