PORADA

k bezpečnosti letů

za 3. čtvrtletí 2006

Rozbor období červenec – září 2006

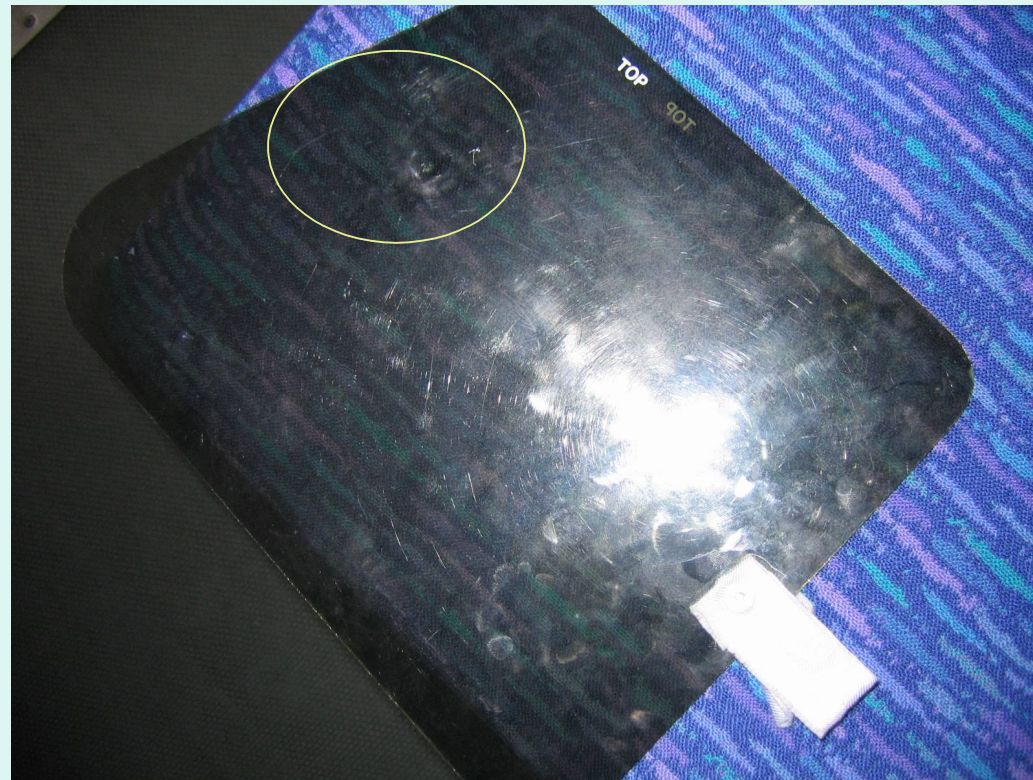
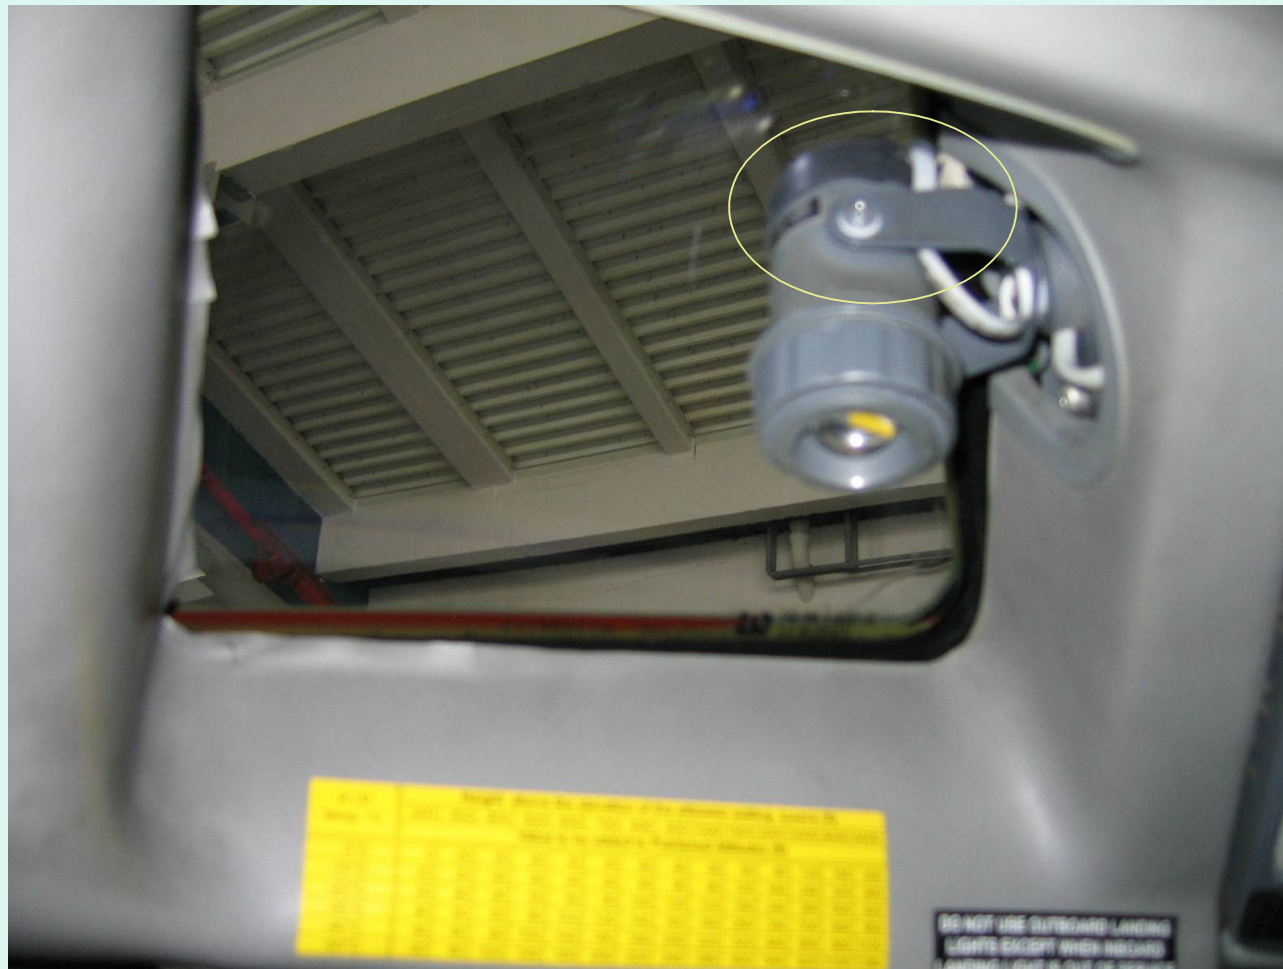
2.7. - VÁŽNÝ INCIDENT

Před přistáním letounu B 737-500 v Bělorusku se krátkodobě objevil zápach a dým v kabině posádky.

Zjištěno tepelné poškození sluneční clony na levém horním okně v důsledku kontaktu

tělesa osvětlovací lampy se sluneční clonou.

Provedena výměna sluneční clony a úprava polohy tělesa osvětlovací lampy.

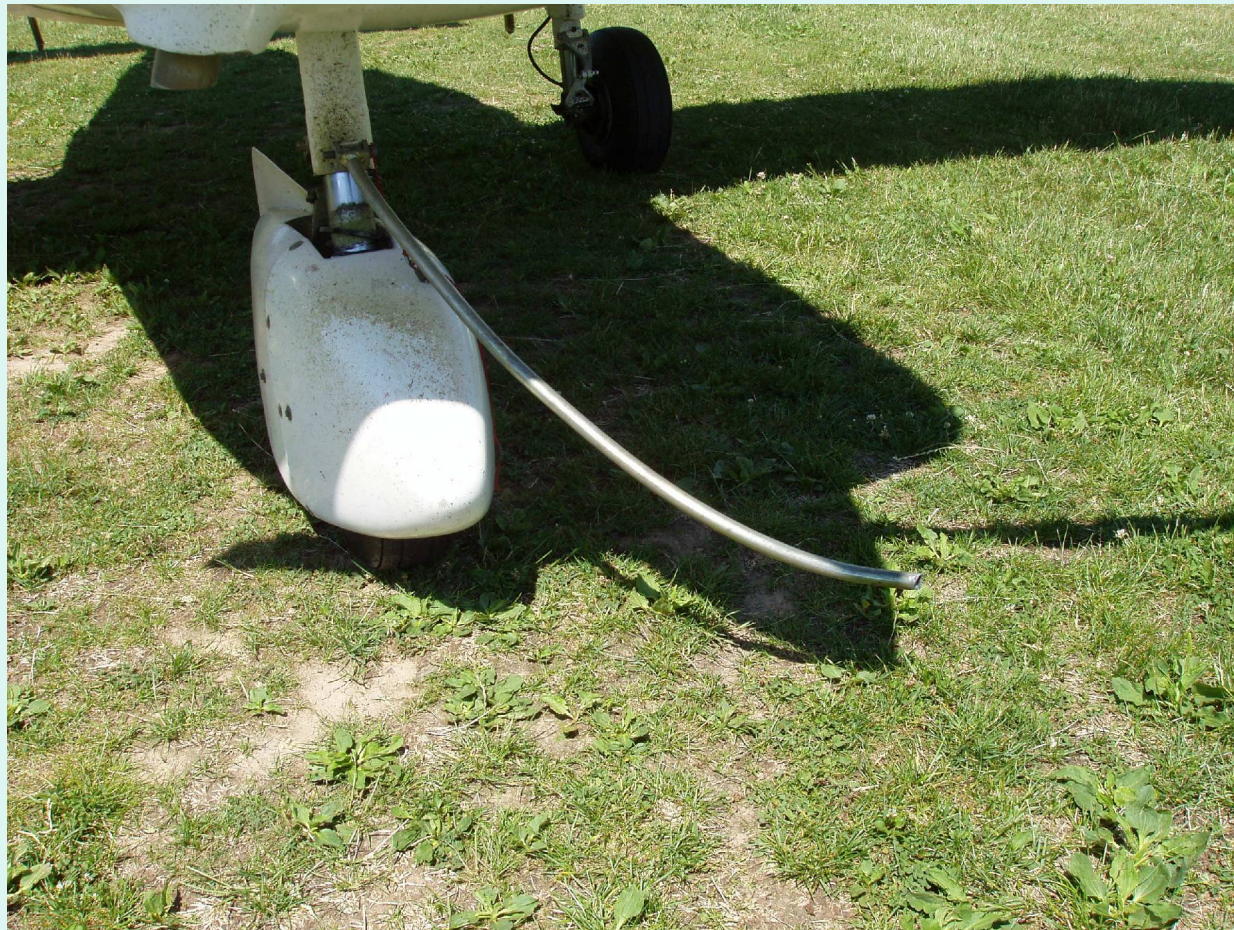
2.7. - POZEMNÍ NEHODA

Před pojížděním zapomněl odpojit manipulační ojku z předního kola podvozku.

Při pojíždění se vlivem terénní nerovnosti ojka nadzvedla a došlo ke kontaktu s vrtulí. Dále byla poškozena náběžná hrana křídla.

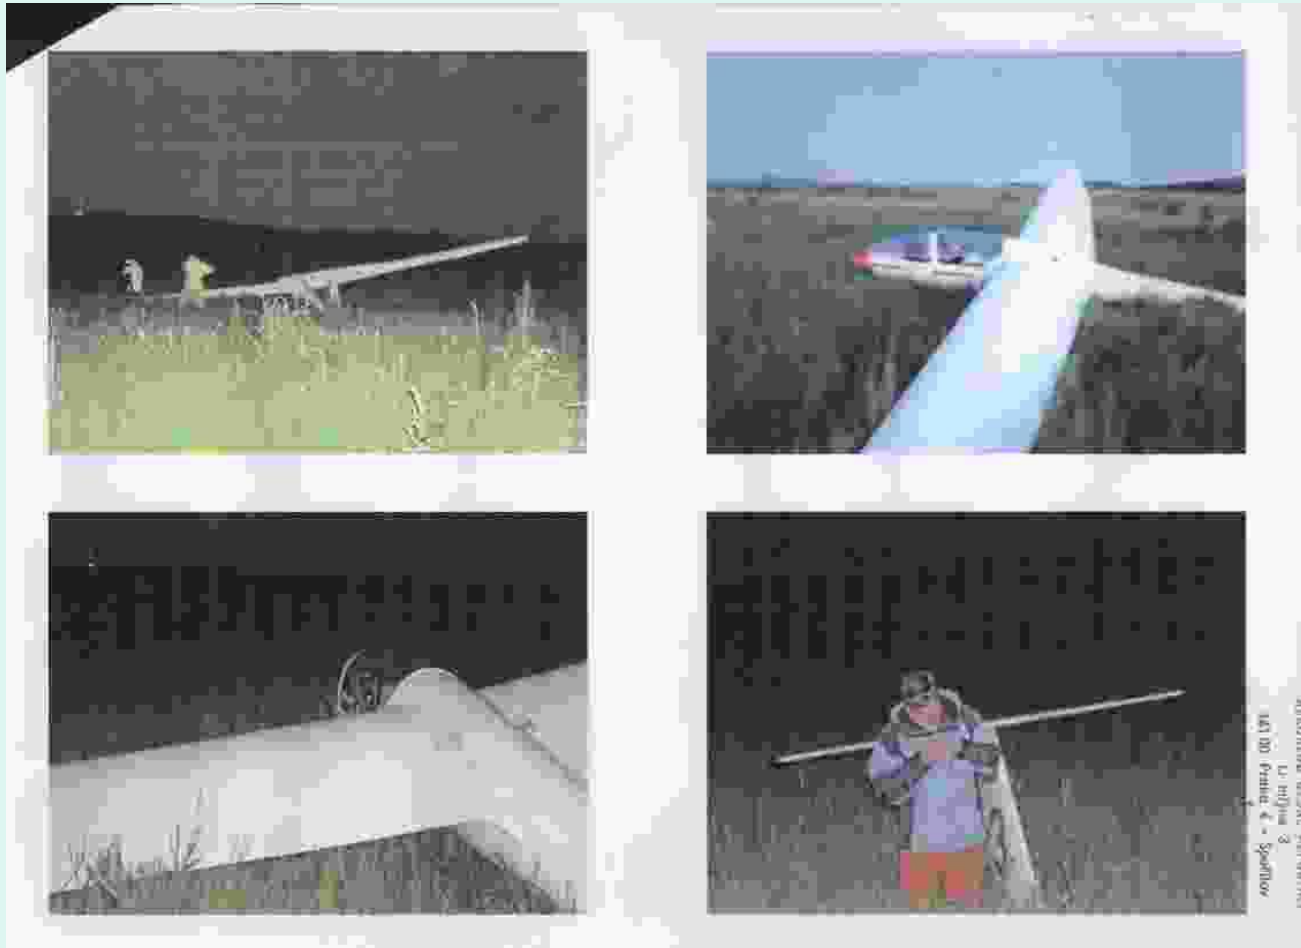
2.7. - LETECKÁ NEHODA

Při přistání do vyššího travnatého porostu došlo k otočení kluzáku o 180° a poškození trupu.

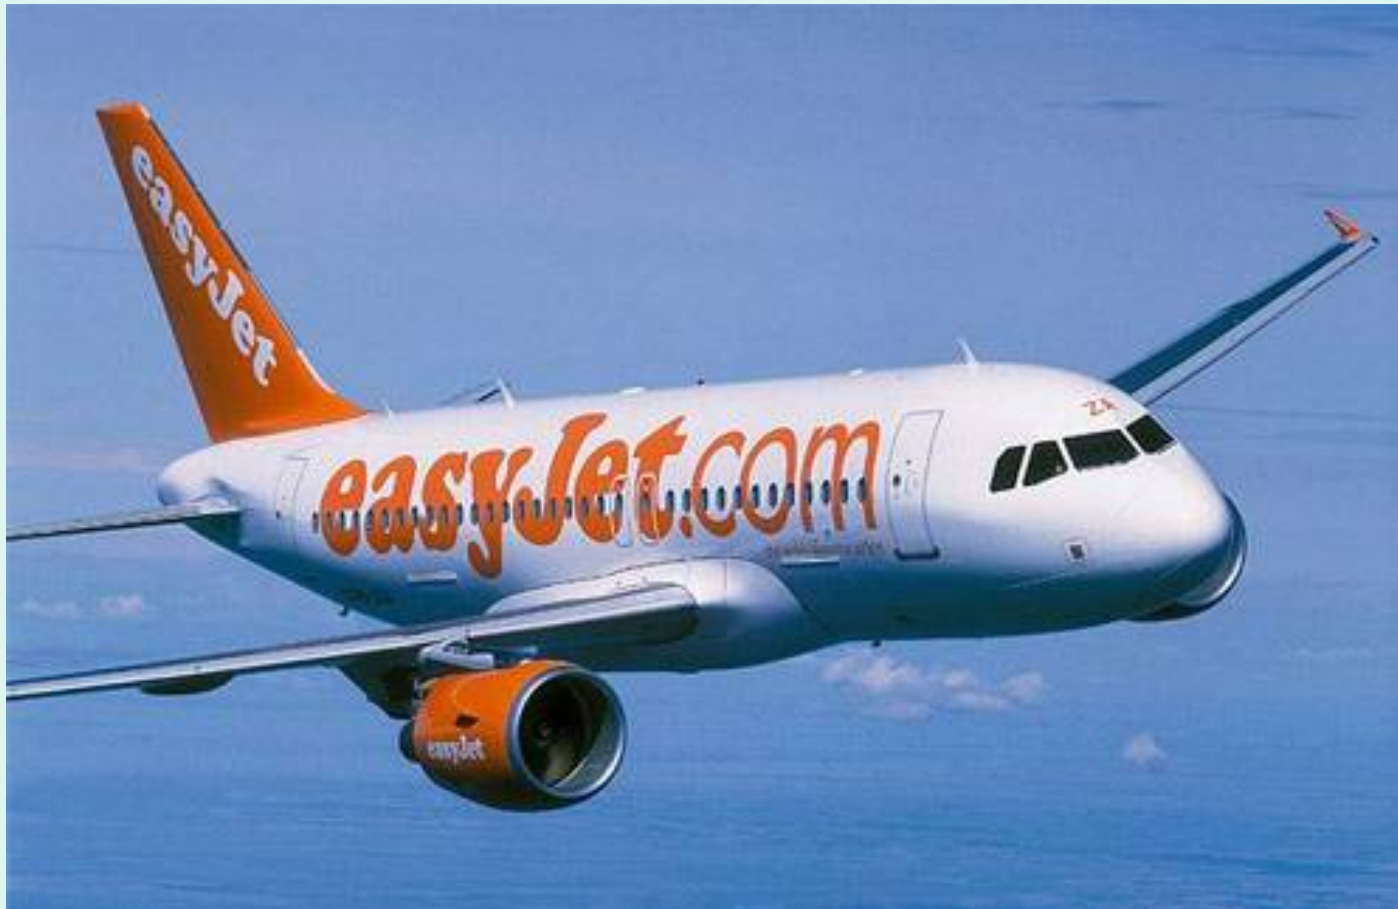
3.7. - INCIDENT „b“

Posádka zahraničního letounu A319 si vyžádala přednostní přistání v Praze z důvodu ostrého zápachu a dýmu v prostoru zadní kuchyňky.

Zdroj zápachu a dýmu se kontrolou nepodařilo zjistit. Letadlo provedlo let do Francie bez využívání zadního prostoru, let proběhl normálně, bez závad.

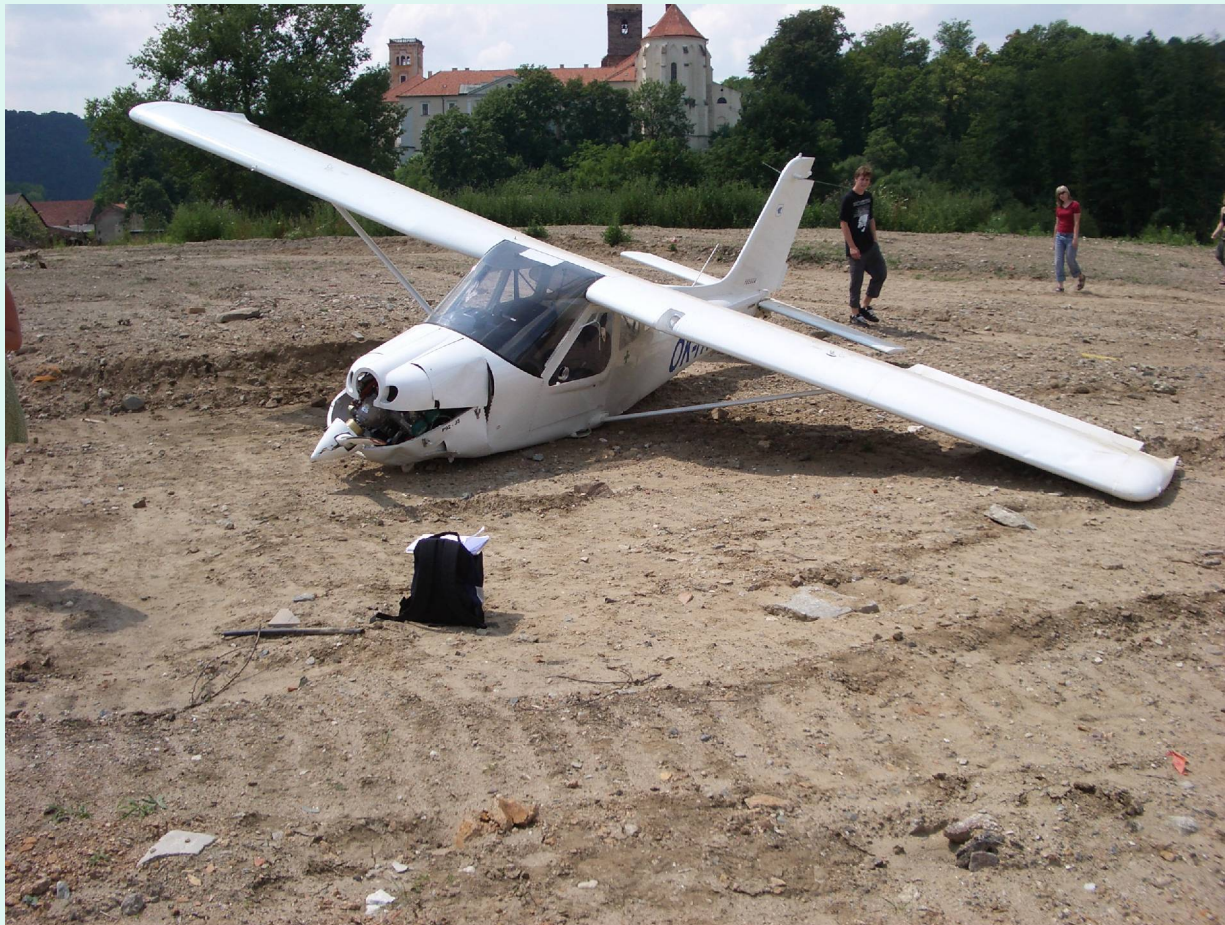
9.7. – LETECKÁ NEHODA

Při vleku transparentu letounem ECHO P-95
došlo k závadě motoru.

Letoun byl značně poškozen.

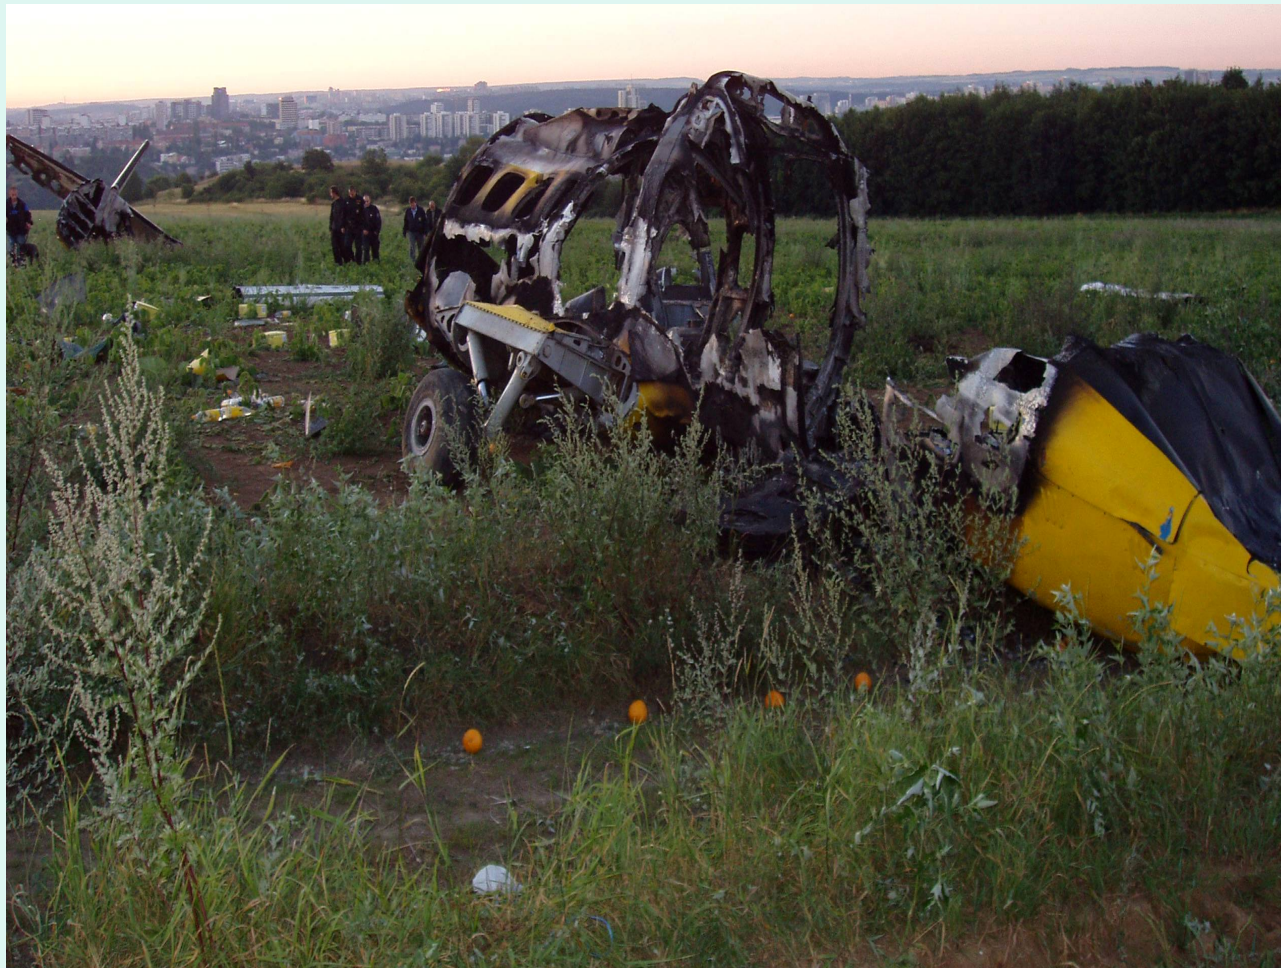
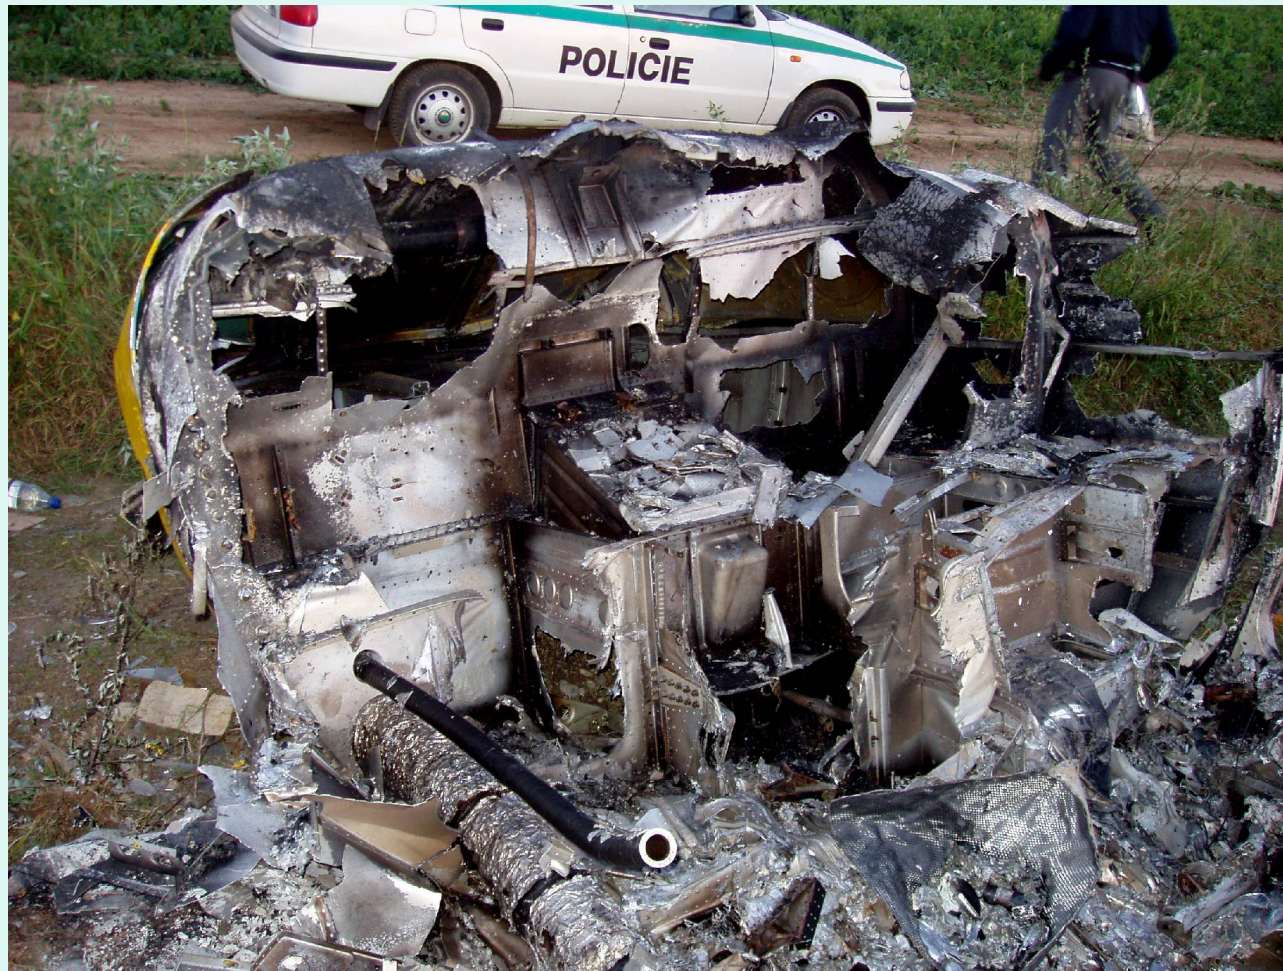
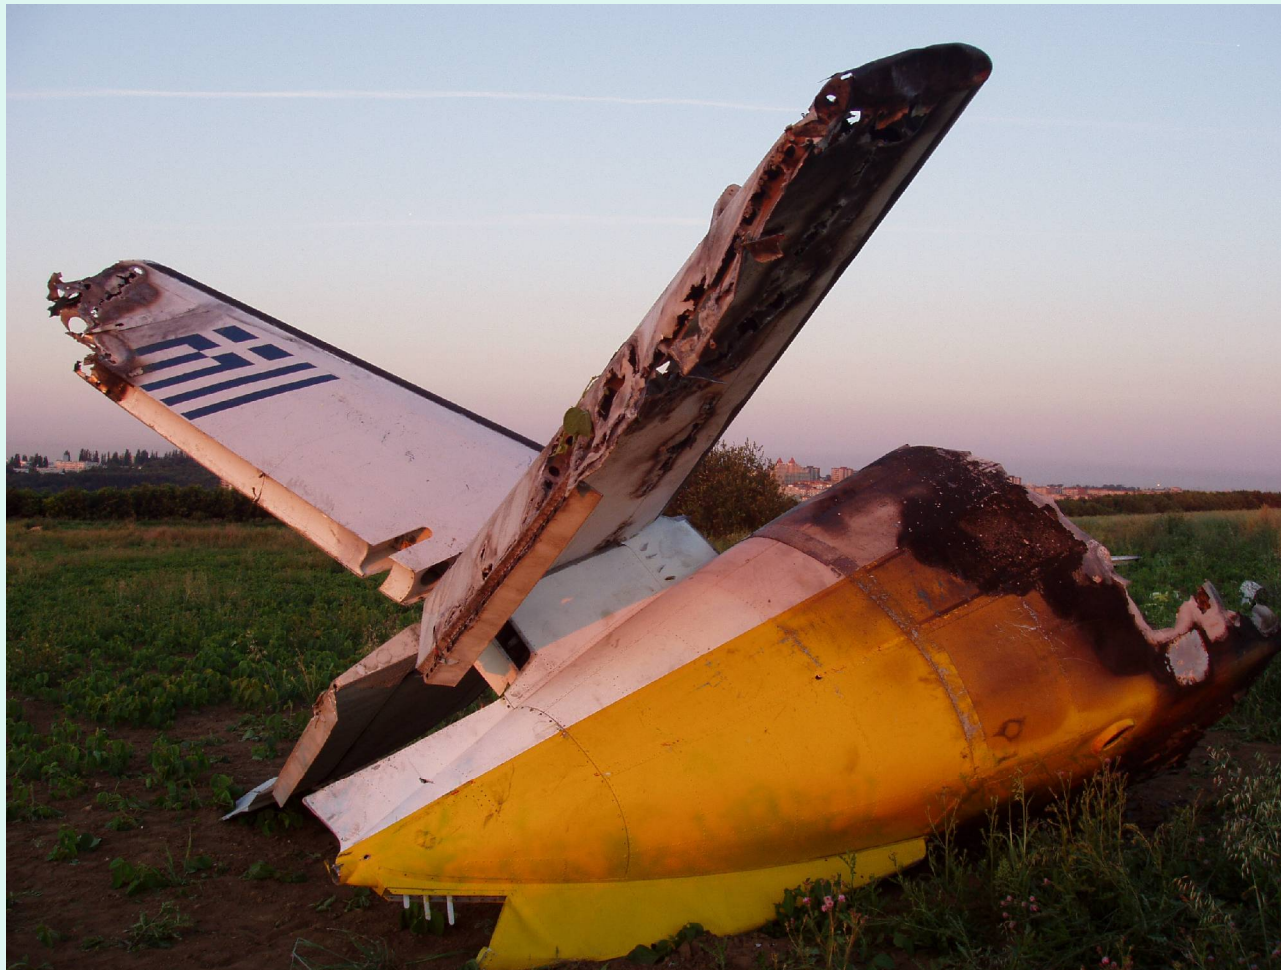
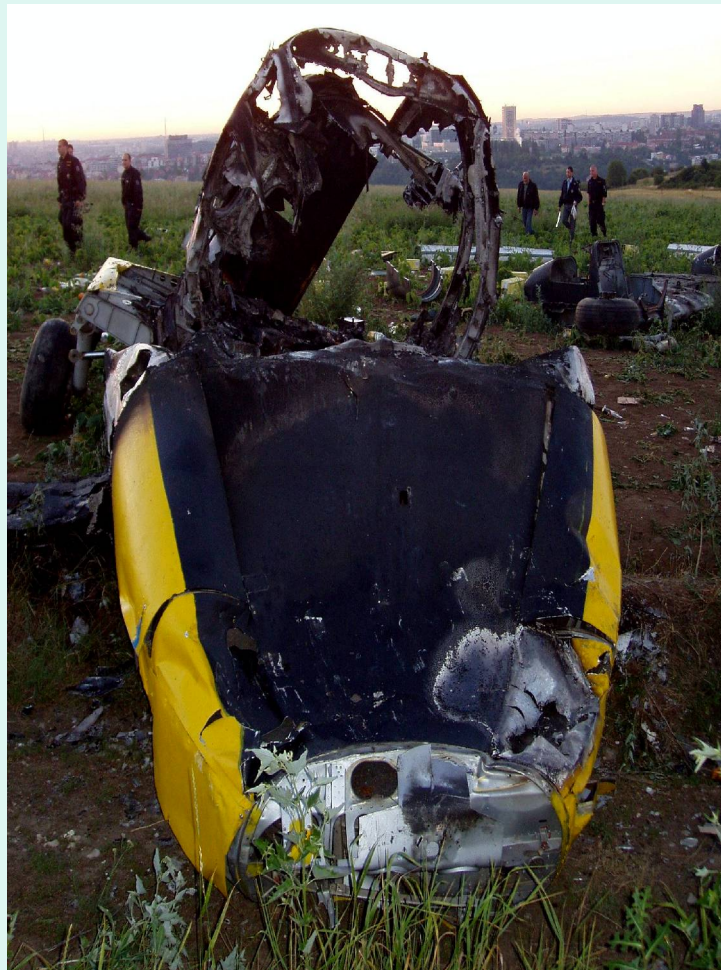
17.7. - OZNÁMENÍ

V uvedeném místě byly nalezeny trosky letadla typu L140 sestavené z různých dílů modifikací tohoto typu.

Po prvotním ohledání bylo patrné, že se nejedná o leteckou nehodu a trosky letadla byly na místo dopraveny neznámým nákladním vozidlem a následně zapáleny.

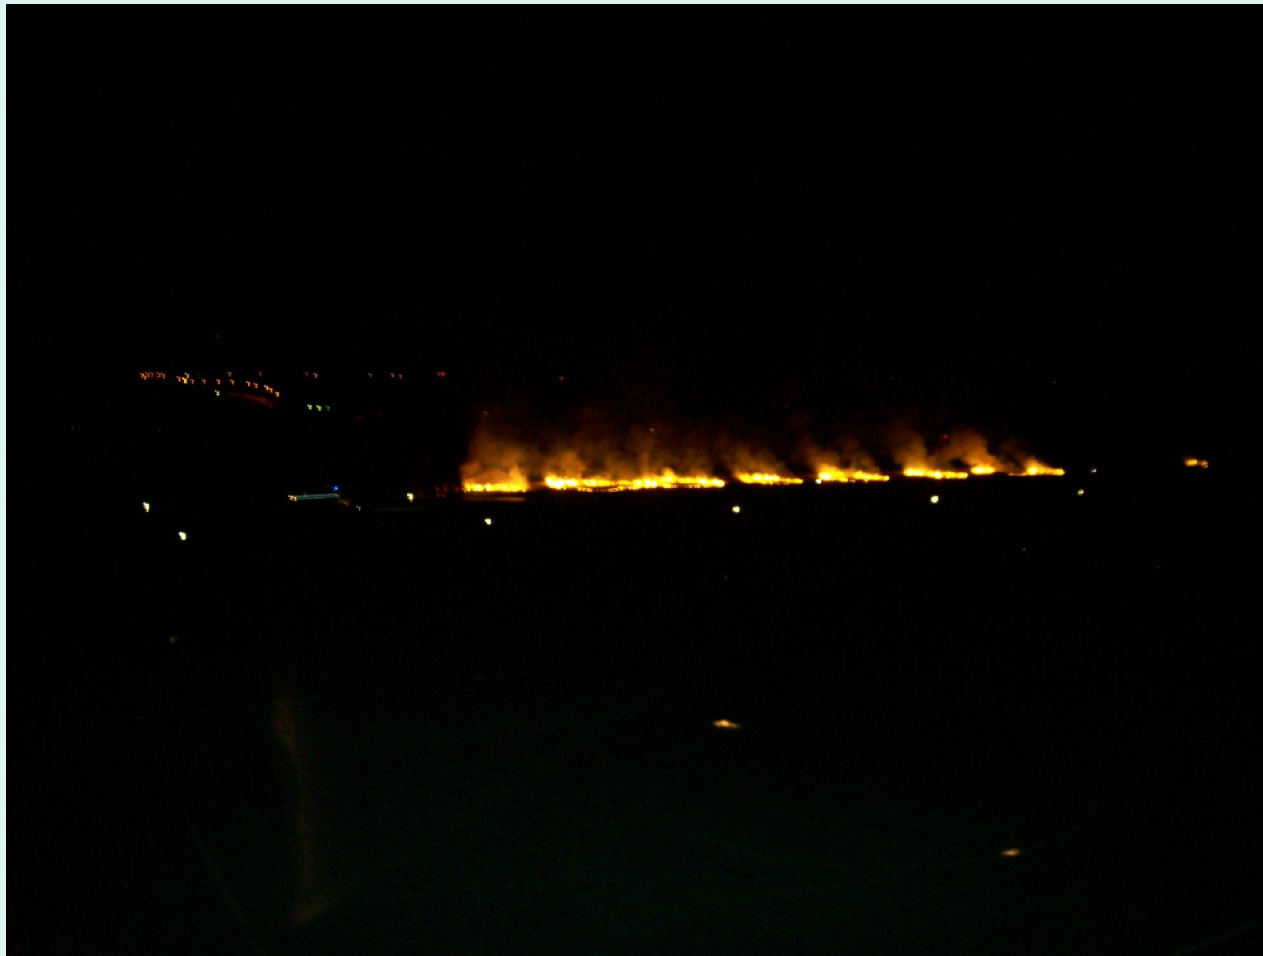
18.7. – VÁŽNÝ INCIDENT

Při vzletu letounu A-321 z letiště Rijeka (Chorvatsko) došlo krátce po dosažení V1 k vysazení motoru.

který byl způsoben částmi poškozeného motoru.

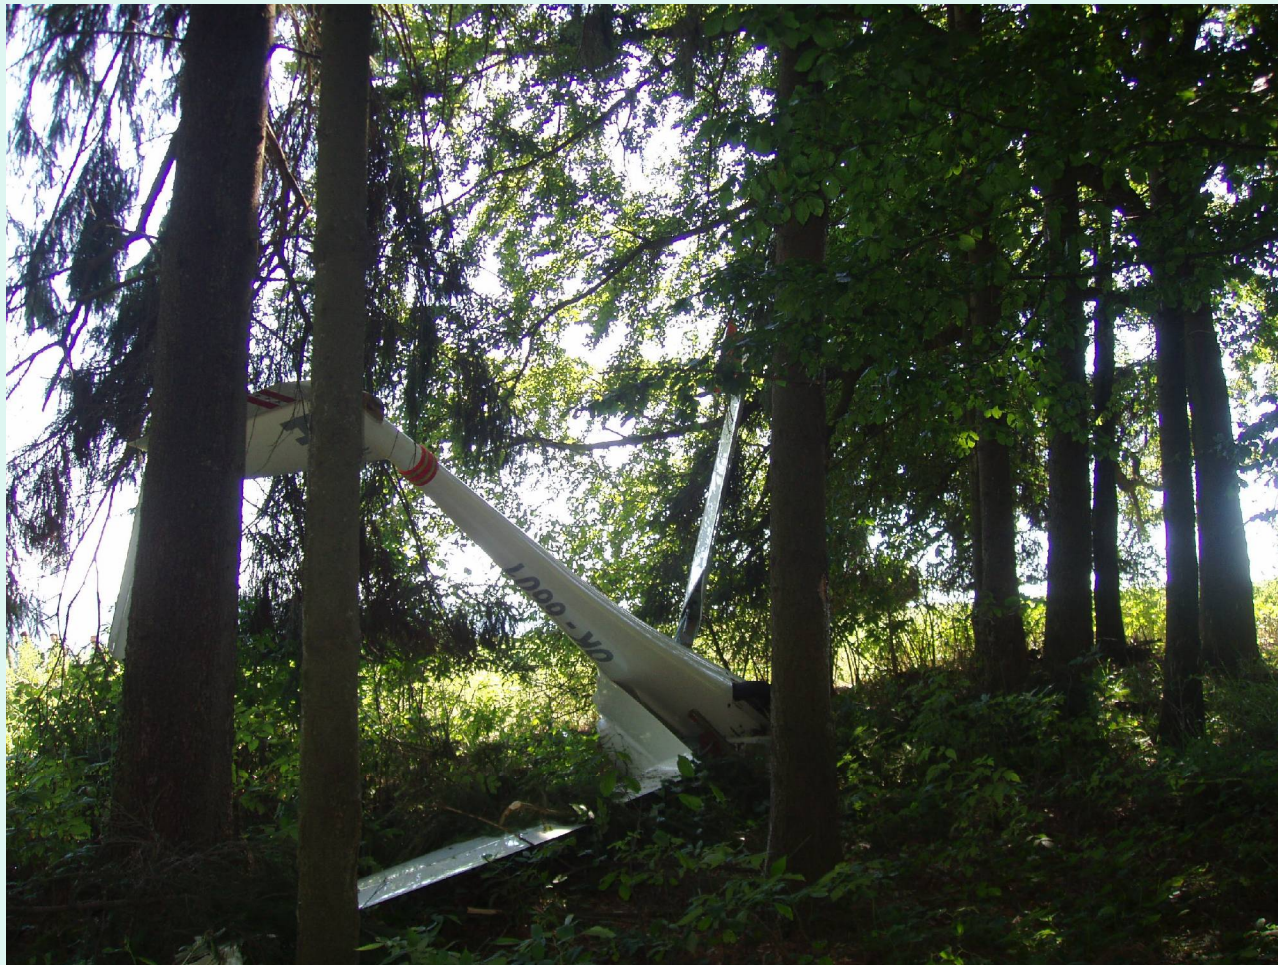
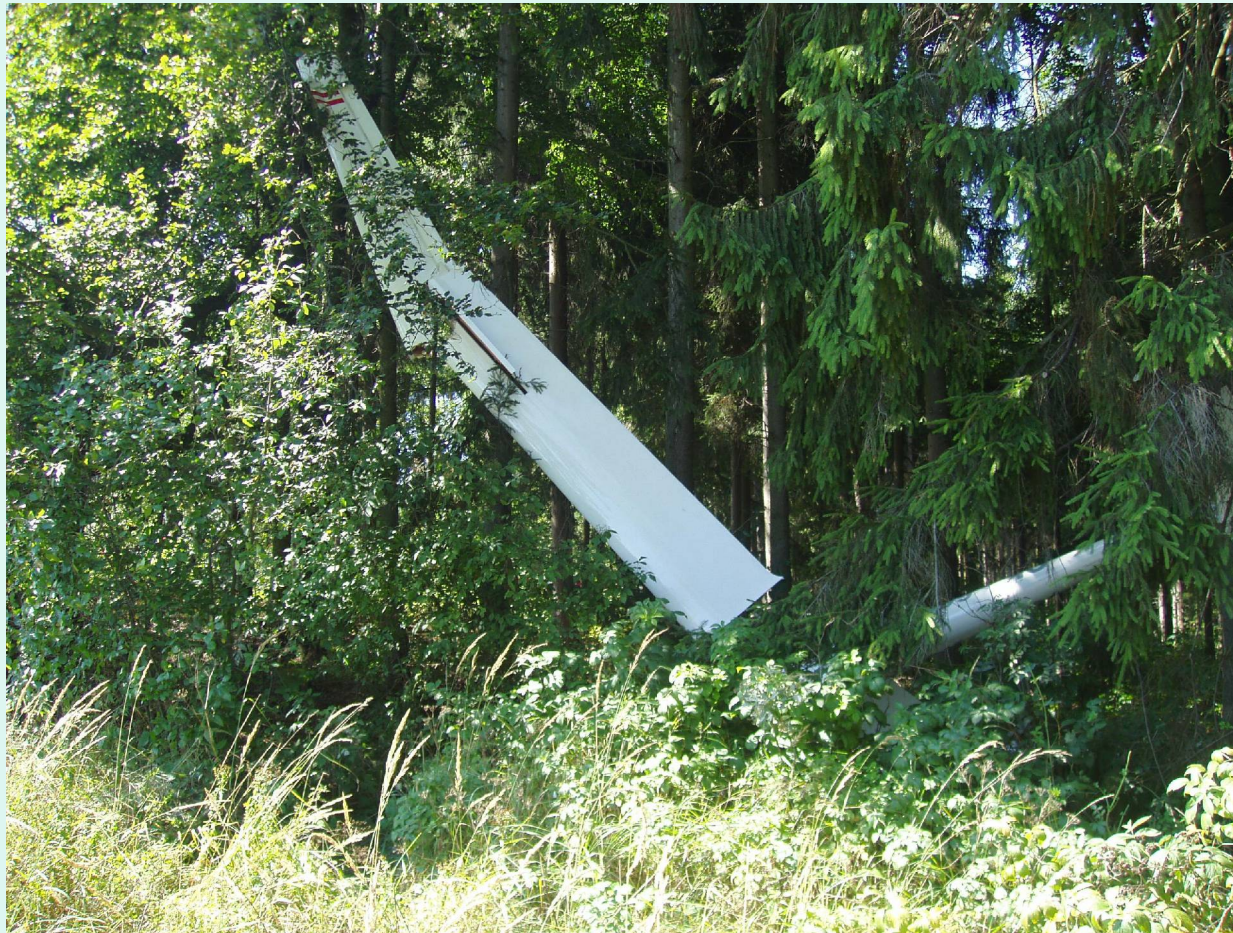
16.8. - LETECKÁ NEHODA

V malé výšce nad lesem zachytil křídlem o porost, došlo k pádu, destrukci kluzáku a pilot smrtelná zranění nepřežil.

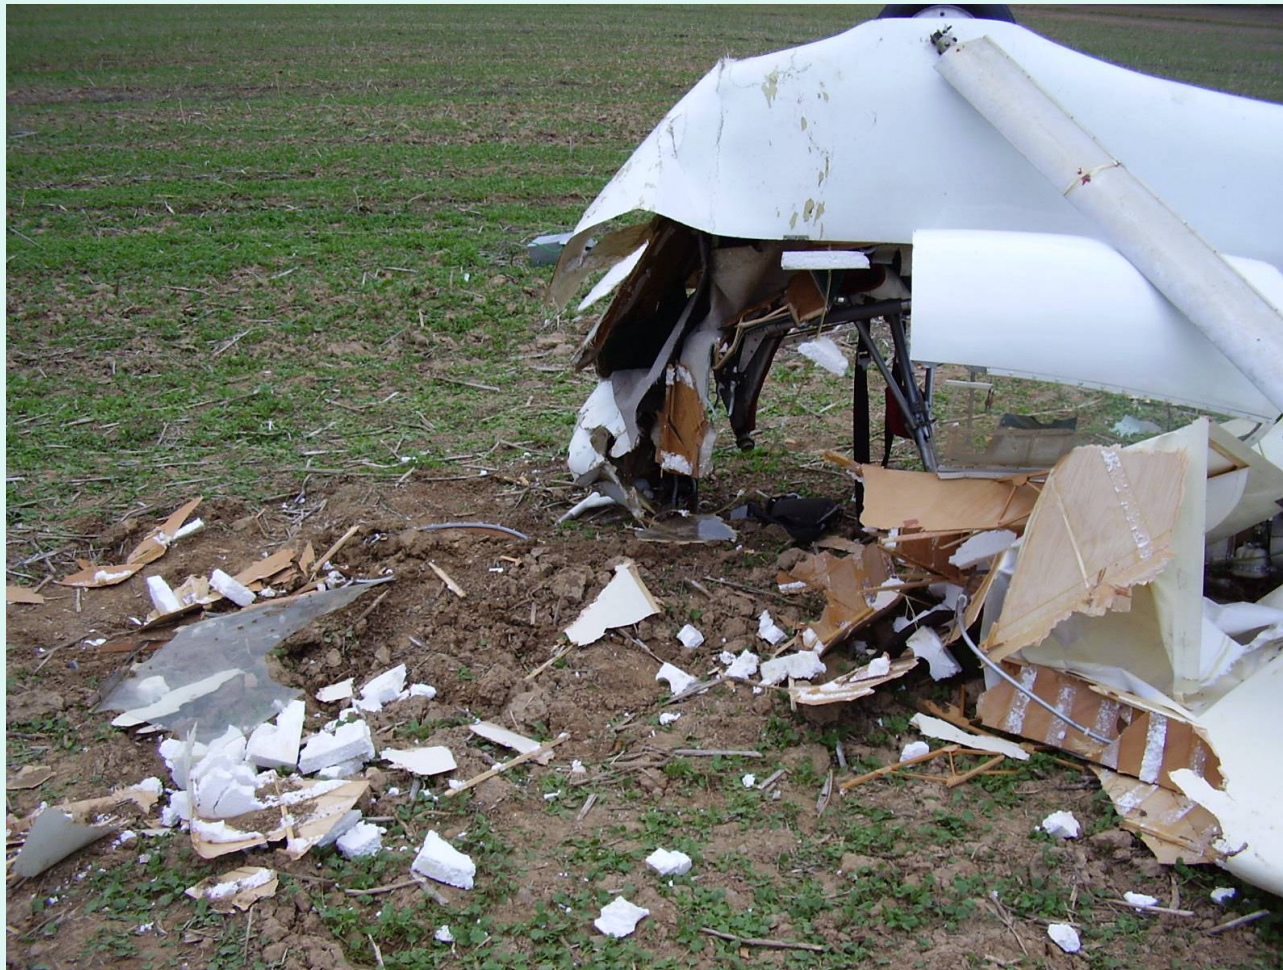
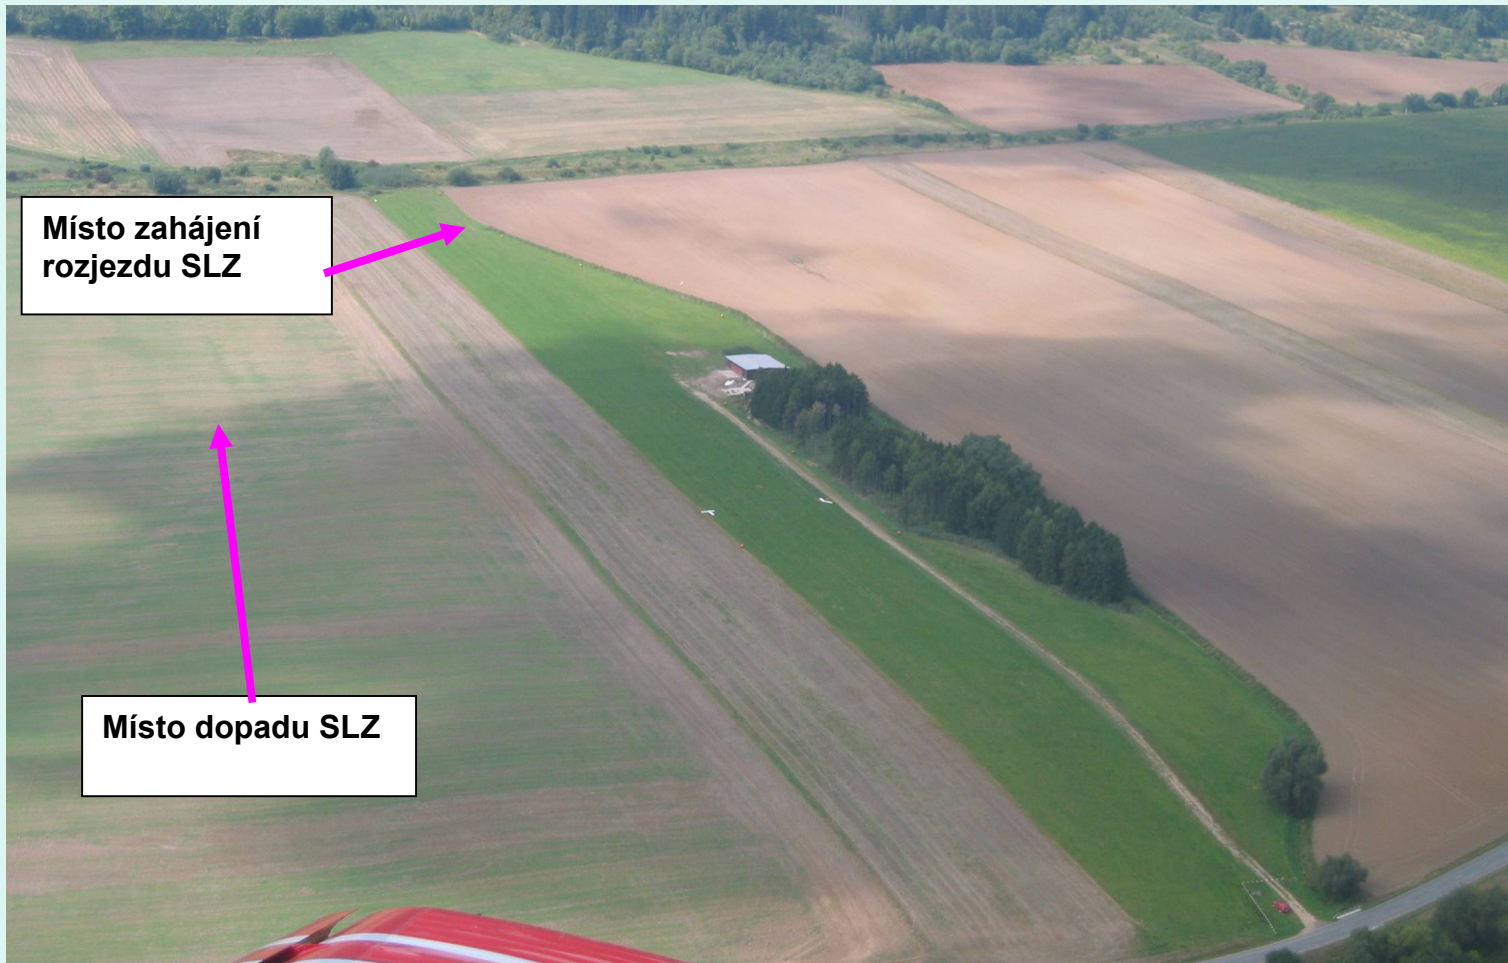
3.9. – LETECKÁ NEHODA

Po vzletu, 1 km N od obce Chornice ve stoupání zatačel proti větru. Ve výšce asi 30 – 40 m se motor náhle zastavil.

Pilot reagoval na zastavení motoru zatačkou doprava, během které SLZ přešlo v náklonu do strmého klesání, při kterém koncový oblouk pravého křídla zachytil o zem.

Přední část trupu narazila pod strmým úhlem do země, došlo k jejímu zborcení, odlomení křídla a SLZ se převrátilo kabinou k zemi.

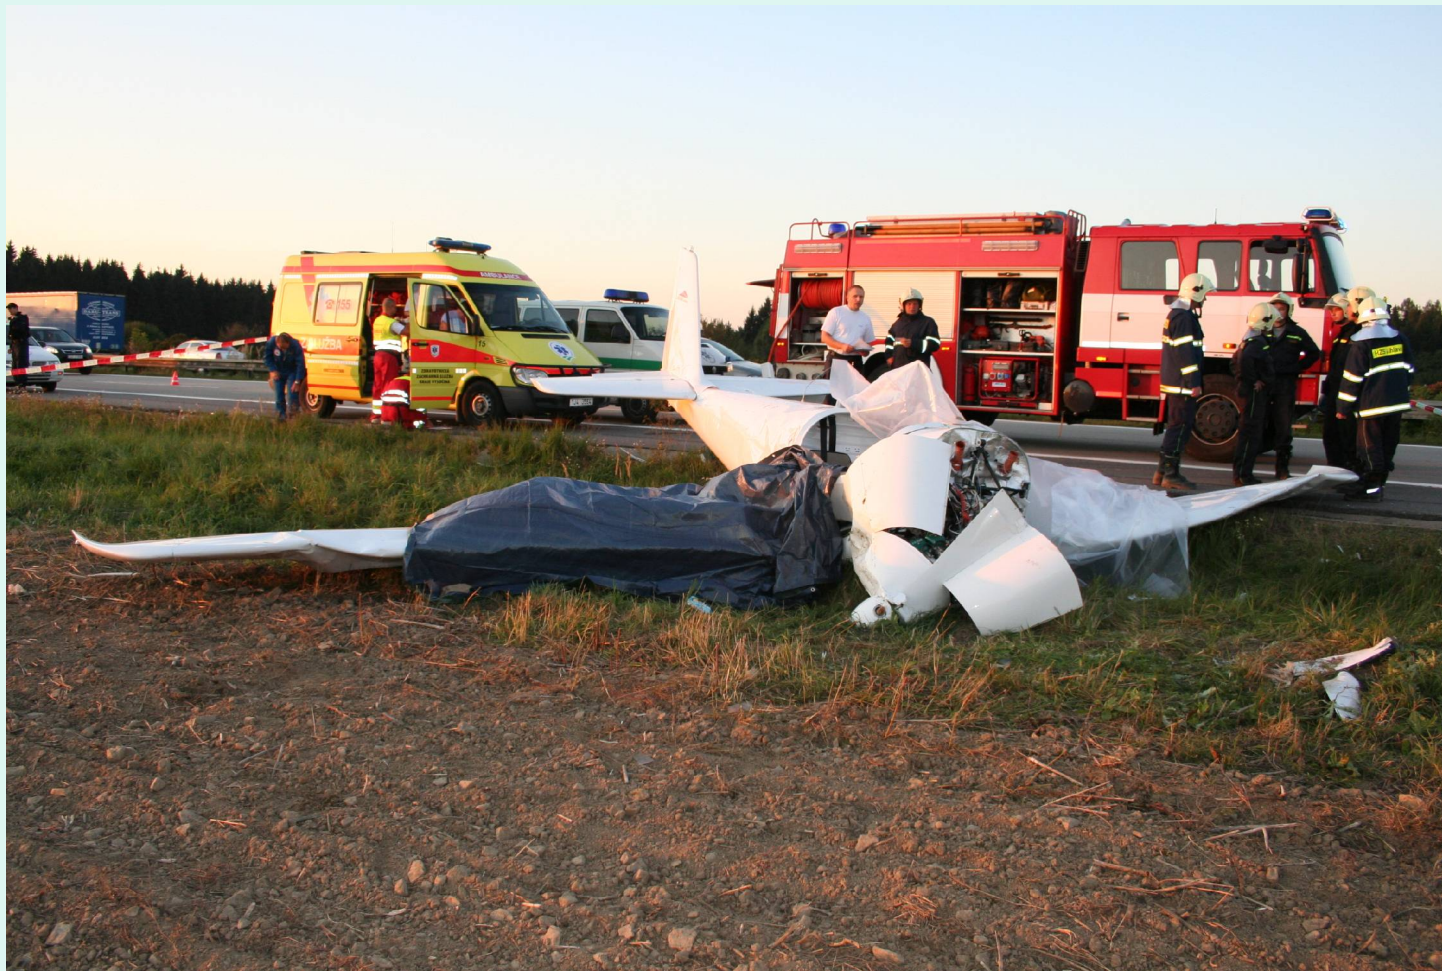
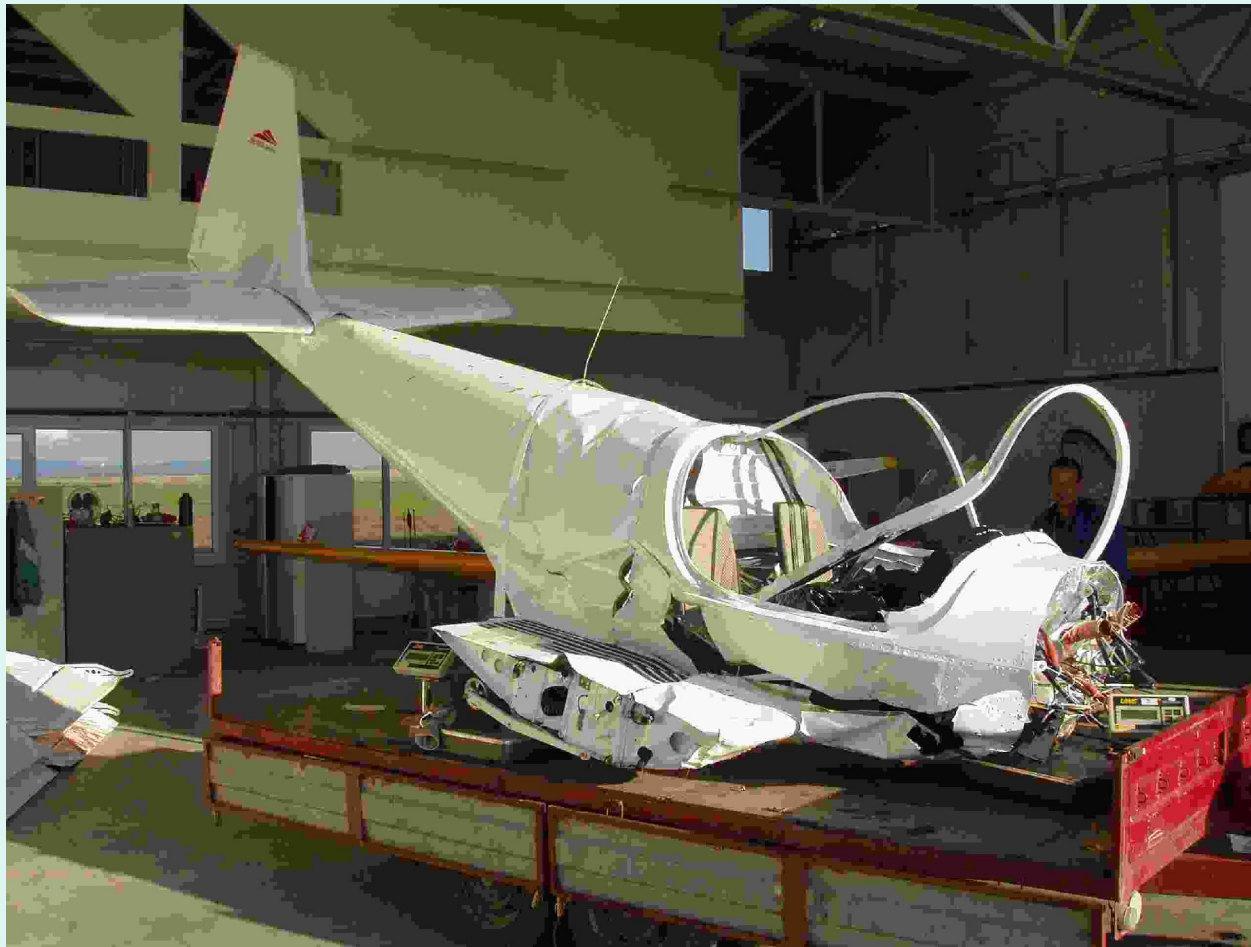
13.9. - LETECKÁ NEHODA

V podvečerních hodinách došlo k LN SLZ kategorie ULLa, typ KP-2U SOVA. SLZ dopadlo těsně u odstavného pruhu dálnice D1 na 114,5km.

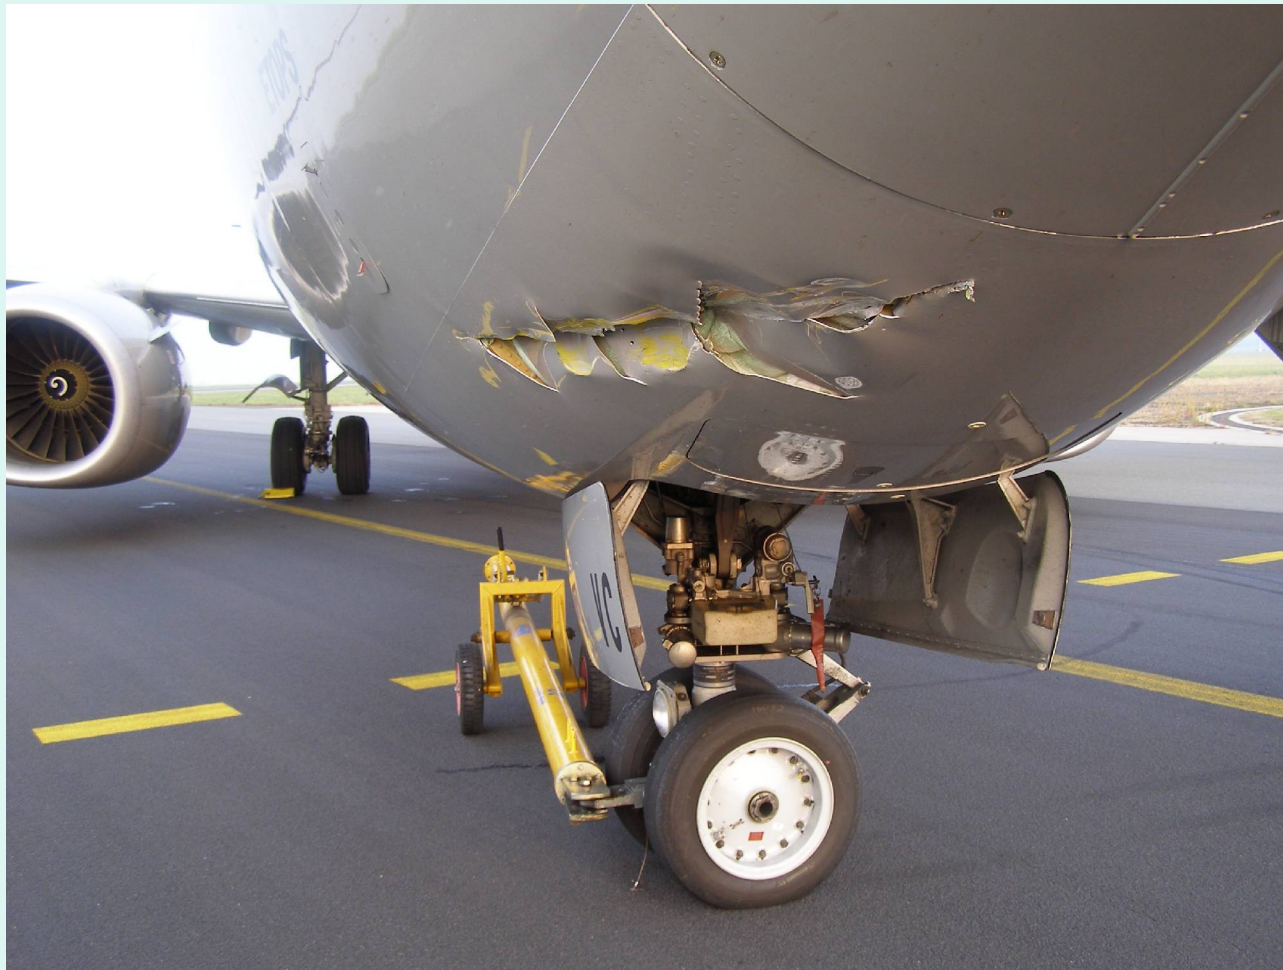
19.9. - POZEMNÍ NEHODA

Při technickém přetahu na letišti Praha Ruzyně
došlo k poškození
letounu B 737-800.

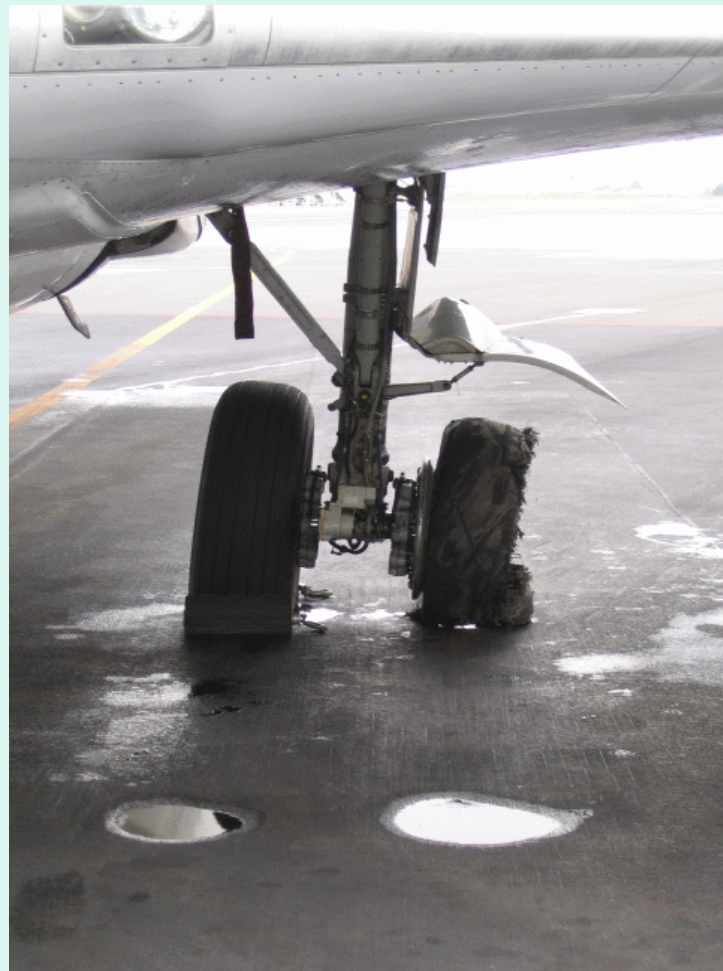
20.9. - INCIDENT „b“

Při přistání v PRG došlo k roztržení kola č.1,
MLG u letounu B 737-400.

Byla zjištěna poškození dalších částí podvozku.
