PORADA

k bezpečnosti letů

za 3. čtvrtletí 2006

Rozbor období červenec – září 2006

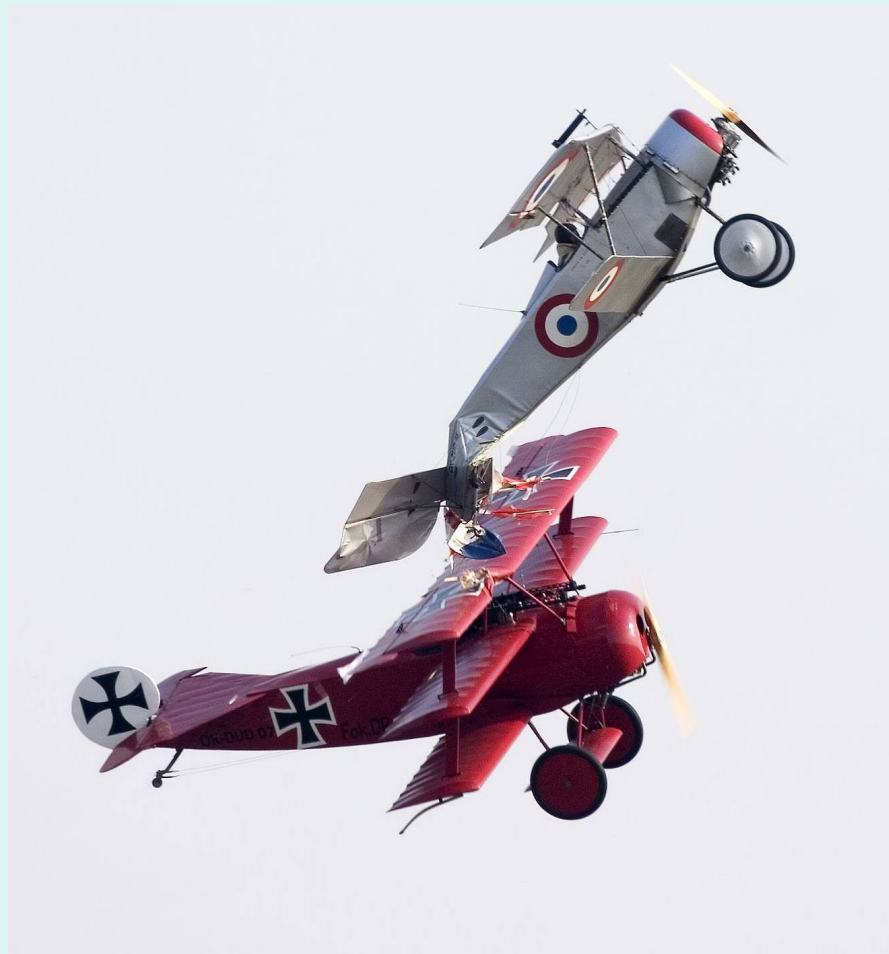
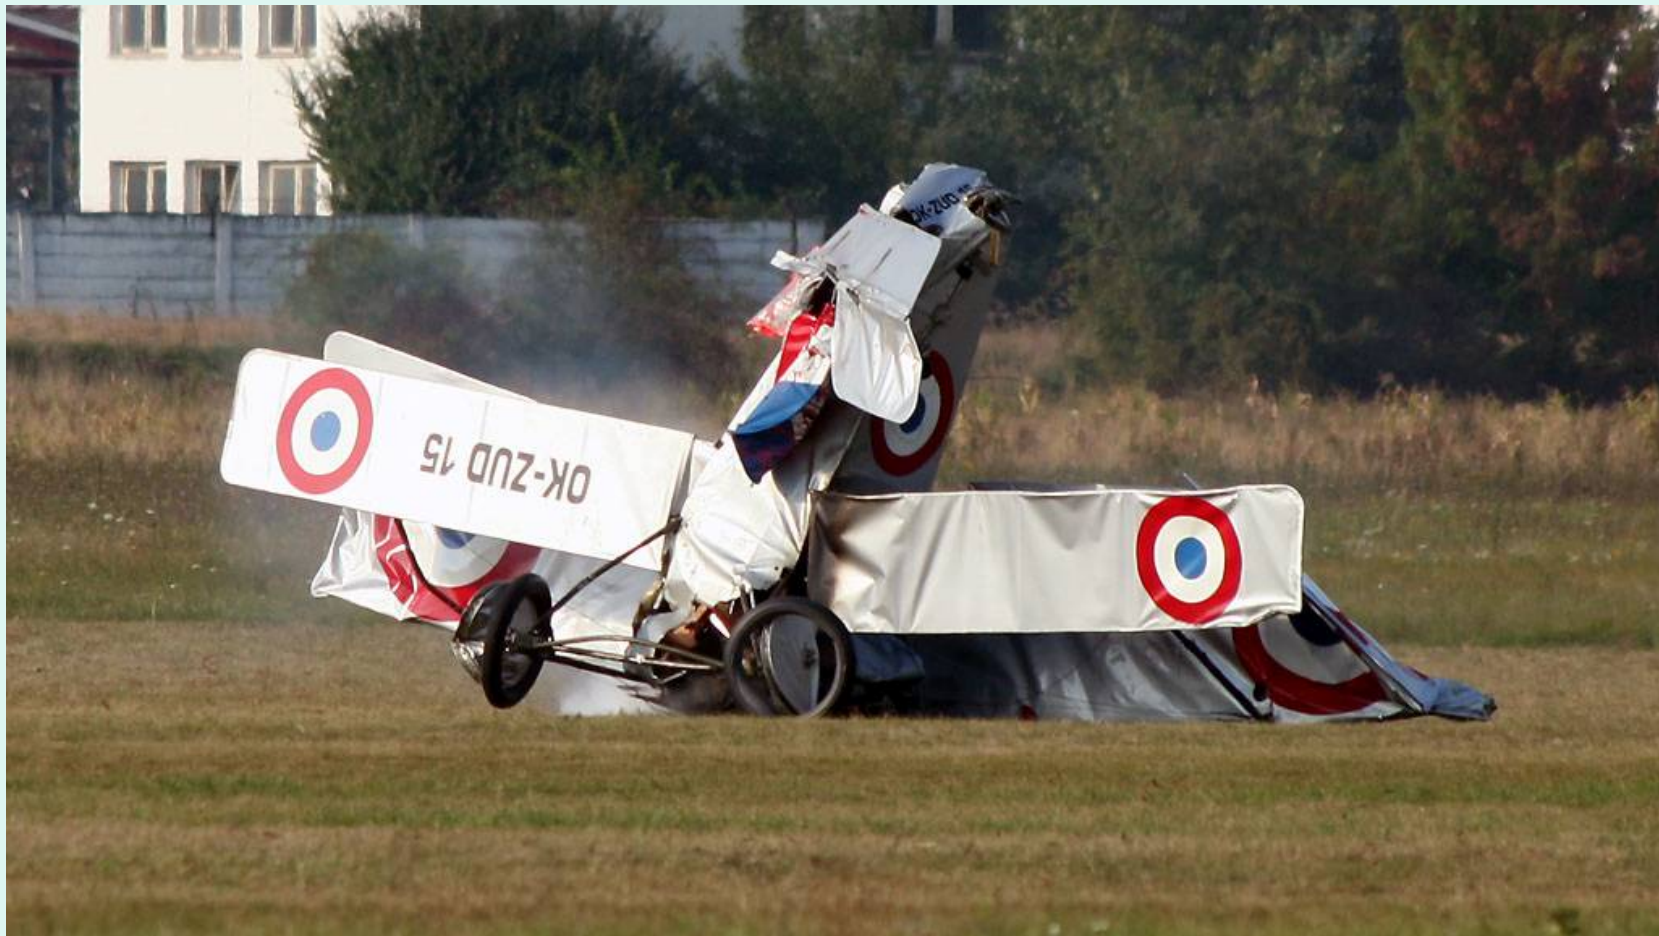
30.9. - OZNÁMENÍ

Na bratislavském letišti se při přehlídce leteckého cirkusu srazila dvě malá letadla,

Jeden stroj druhému urazil ocasní plochy.
