ÚSTAV PRO ODBORNÉ ZJIŠŤOVÁNÍ
PŘÍČIN LETECKÝCH NEHOD
Beranových 130
199 01 PRAHA 99

Č.j.: 370/06/ZZ

ZÁVĚREČNÁ ZPRÁVA

**o odborném zjišťování příčin incidentu
mezi SAS 1666 a GWI 2727
ve FIR LKAA
dne 28. července 2006**

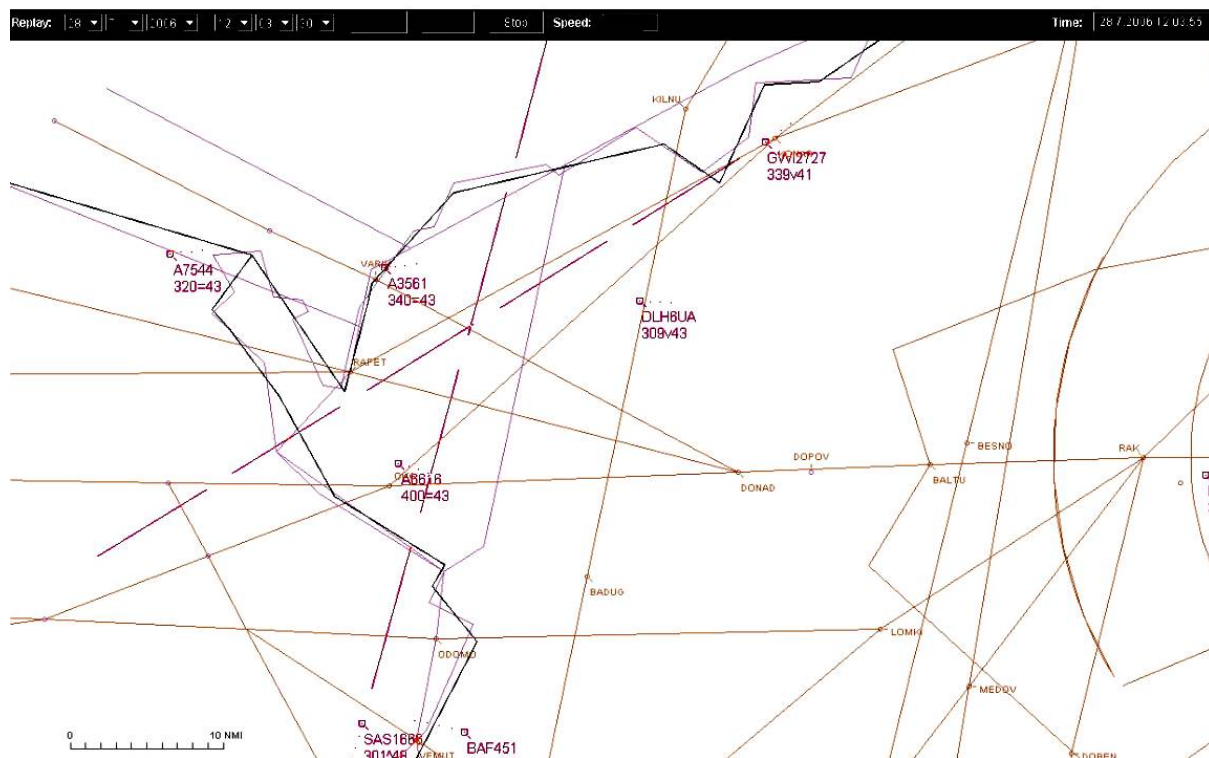
V 12:03:51 posádka přijala další instrukci od SWM EC k pokračování stoupání až do FL 340 vertikální rychlostí vyšší než 1500 ft/min. V době vydání a potvrzení instrukce prostoupávala FL 302.

Podle radarového záznamu E 2000 přerušila posádka v 12:05:27 bez oznámení důvodu stoupání ve FL 322.

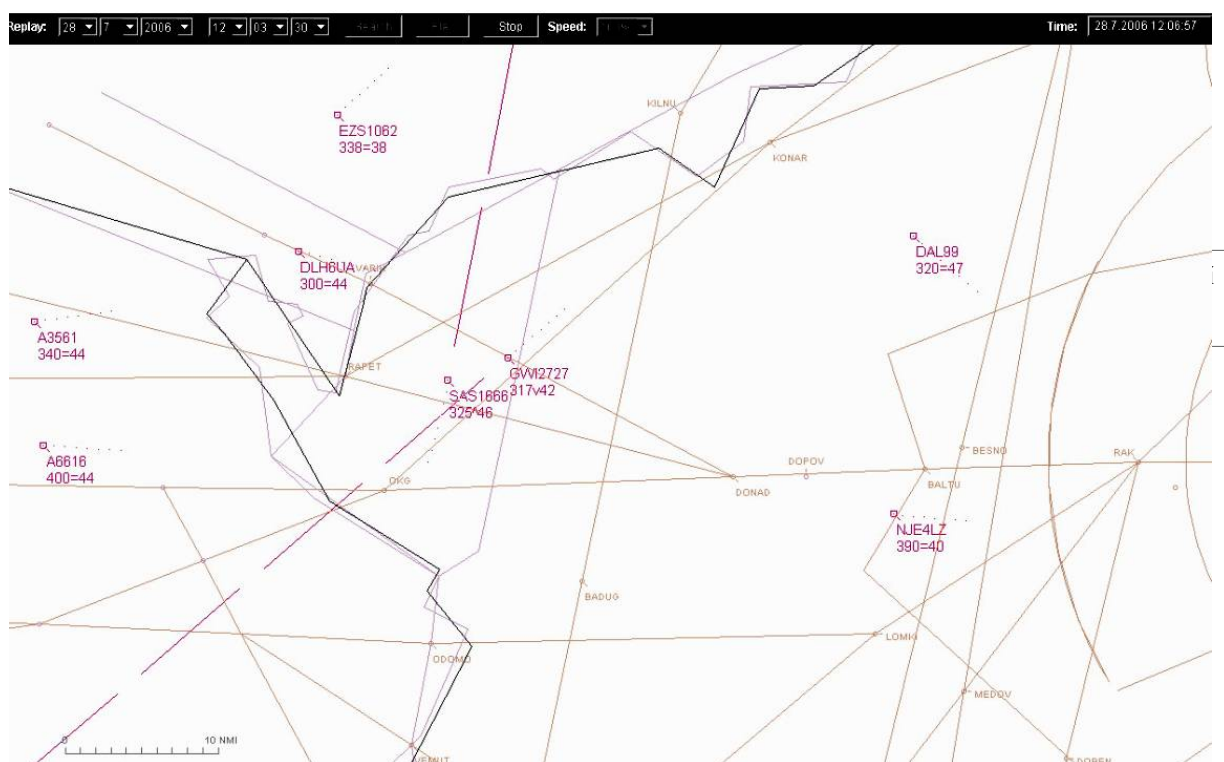
SWM EC, pokračoval v radiotelefonní korespondenci vydáním instrukce jinému, v tu dobu konfliktnímu protiprovozu (GWI 2727). Během této radiotelefonní korespondence ve 12:06:14 obdržel i indikaci Short Term Conflict Alert (STCA).

Nejnižší hodnota rozstupu podle analýzy radarového záznamu byla v čase 12:06:57, kdy vertikální rozstup činil cca.800 ft a horizontální vzdálenost cca 4,26 NM.
