CZ-10-534

ZÁVĚREČNÁ ZPRÁVA

**o odborném zjišťování příčin letecké nehody
letounu Z-126 poznávací značky OK-JGL
na letišti Most
dne 20.10.2010**

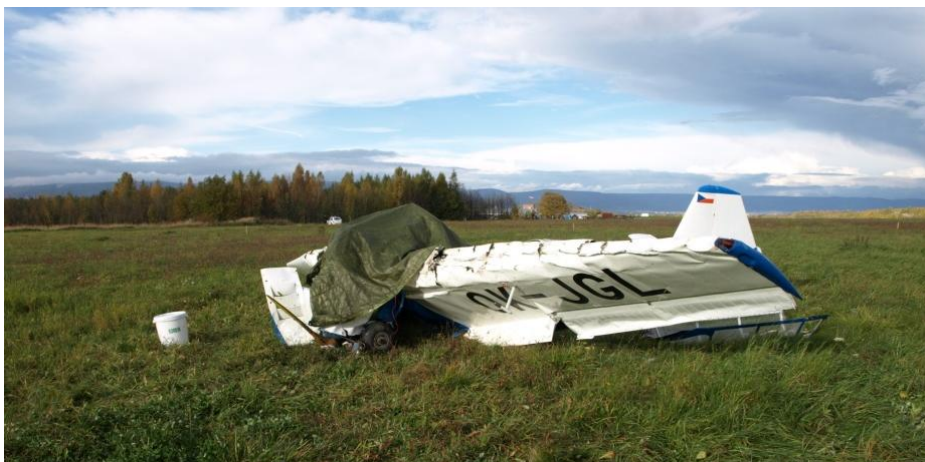
Letoun byl zničen působením sil v důsledku nárazu do země.

Letoun po nehodě

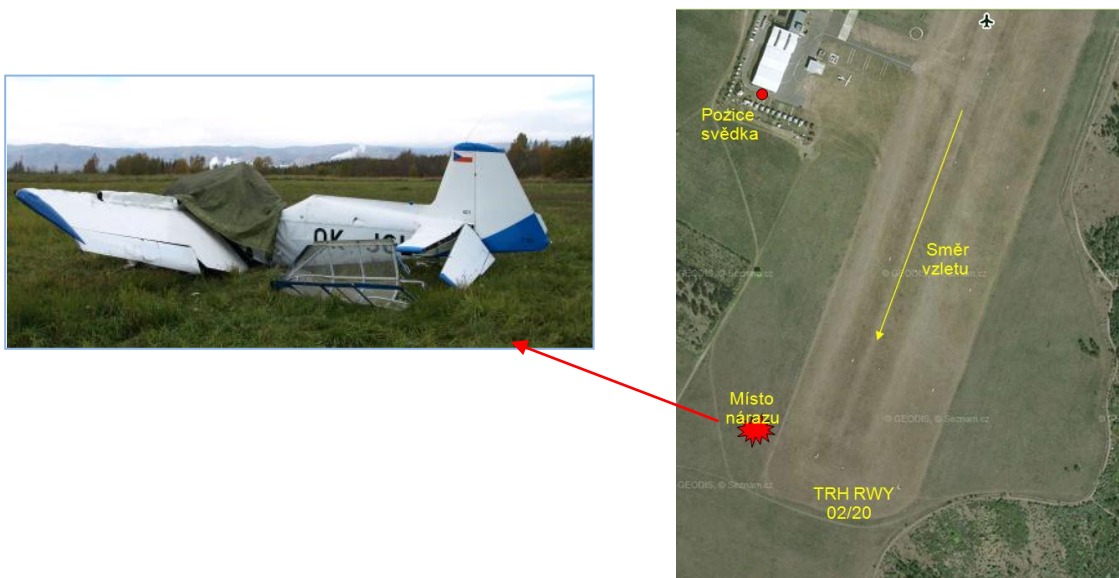
Místo nehody se nacházelo na travnaté ploše na konci RWY 20R vpravo ve vzdálenosti 98 m od levé prahové značky RWY 02L. Podélná osa troskek letounu směřovala přídílí do kurzu asi 230°. V jejím prodloužení směrem dopředu se ve vzdálenosti 8,5 – 11,5 m nacházel otisk přídělí letounu. V otisku se nacházel jeden ulomený list vrtule. Směrem vlevo navazoval otisk levé poloviny křídla, ve kterém se nacházely úlomky laku bílé a modré barvy. V okolí mezi pravou polovinou křídla a ocasem se nacházely úlomky konstrukce letounu a části přístrojového vybavení, za levou polovinou křídla ležel překryt pilotní kabiny v obrácené poloze.

Místo letecké nehody

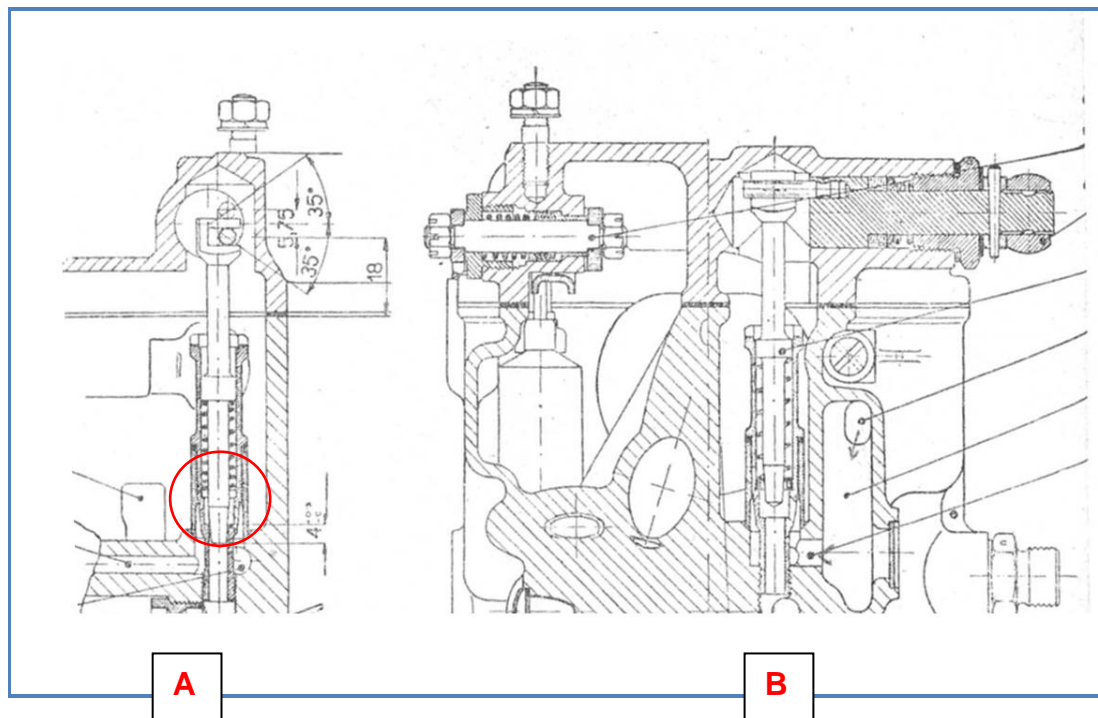
Na základě nálezu otlaku na jehle korekce bylo zjištěno, že 4,0 mm od konce jehly došlo k otlaku jehly o pouzdro korekce. Dále bylo na povrchu jehly zjištěno několik otlaků od závitů pružiny s roztečí 1,32 až 1,40 mm. Tento rozměr odpovídá stlačení pružiny a poloze jehly korekce „chudá směs“. Zjištěné otlaky na jehle jsou umístěny v jedné řadě a svědčí o tom, že výslednice setrvačných sil při nárazu letounu do země

působila téměř kolmo na osu jehly, která byla v době nárazu nastavena do polohy „chudá směs“.

Poloha jehly korekce : A/ - plná korekce - „chudá směs“
B/ - bez korekce - „bohatá směs“

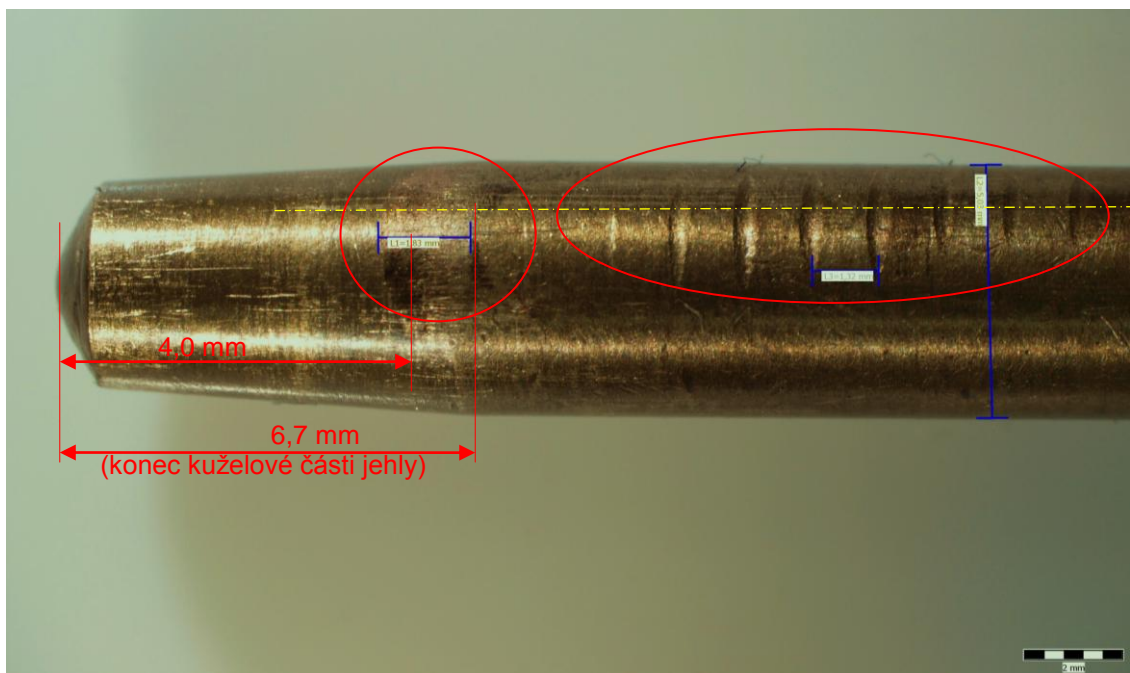
Otlaky zjištěné na jehle korekce směsi

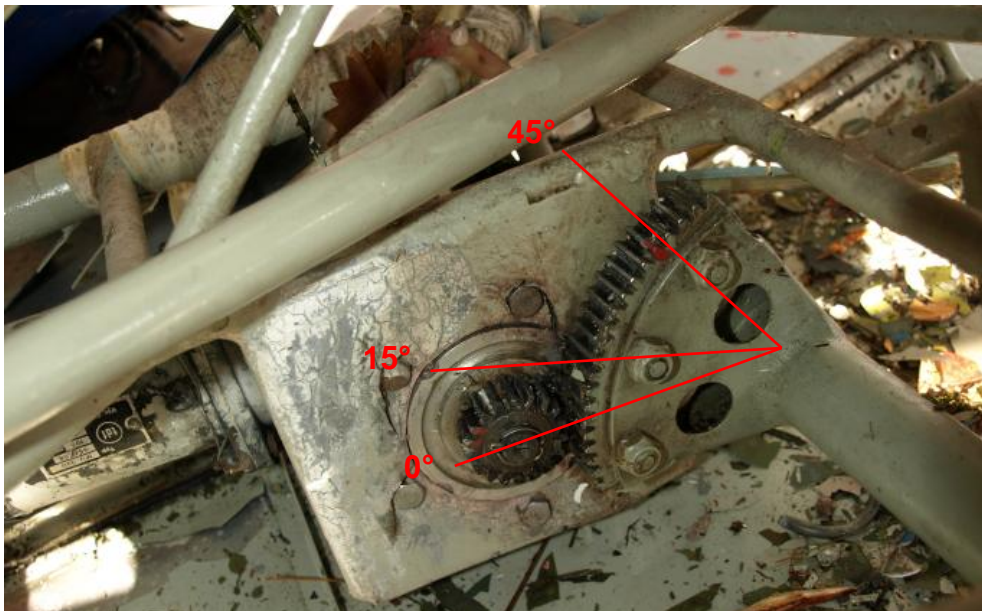
Z polohy mechanismu vztlakových klapek a podle postavení hnacího ozubeného kola (pastorku) vůči ozubenému segmentu vyplývá, že vztlakové klapky byly v poloze „zasunuto“.

Elektrický obvod výkonného mechanismu klapek se ovládá tlakem na palec elektrického spínače pro požadovanou činnost. Poloha klapek je potom zobrazena na analogovém ukazateli na palubní desce ve stupních. Z hlediska ovládání to znamená trvalé přesunutí levé ruky na tento spínač po celou dobu přestavování klapek. Z hlediska vlivu klapek na změnu aerodynamických charakteristik letounu při vzletu došlo k zmenšení zálohy rychlosti letu potřebné k bezpečnému provedení tohoto manévru. Doba změny polohy klapek, z polohy „15°“ do polohy „0°“, činí cca 8 - 10 sec. S velkou pravděpodobností během vzletu nebyly klapky vysunuty nebo byly již předčasně zasunuty.

Schéma mechanismu nastavení polohy vztlakových klapek 0°-zasunuto, 15°-vzlet, 45°-plné klapky a zaznamenaná poloha po nárazu 0°-zasunuto.
