# ZÁVĚREČNÁ ZPRÁVA

**o odborném zjišťování příčin letecké nehody SLZ  
typu KP 2-Sova Rapid 200, dne 13.09.2006,  
115 km dálnice D 1.**

Majitel:	JIHLAVAN airplanes s.r.o.
Výrobce a model letadla:	JIHLAVAN airplanes s.r.o. / KP 2 Sova Rapid 200
Poznávací značka:	OK KUU 58 - přenosná
Místo:	115. km dálnice D 1
Datum:	13.09.2006
Čas:	18:22 UTC

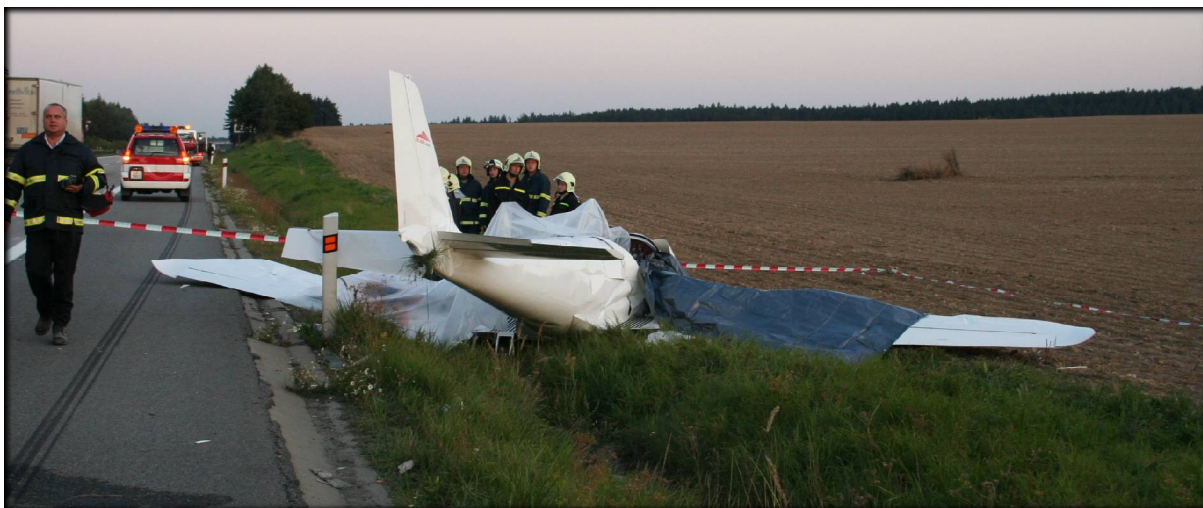
SLZ leželo na poli v těsné blízkosti dálnice D 1 tak, že zasahovalo 1,5 metru levou polovinou křídla a částí ocasní ploch do odstavného pruhu dálnice. Magnetický kompas ukazoval směr 150°, což odpovídalo směru v němž se trosky SLZ nacházely. Ze stop nalezených na místě LN lze vyvodit, že SLZ dopadlo na zem v levotočivé vývrtce. Motor byl vylomen směrem doprava, což odpovídá levé rotaci SLZ. Křídlo mělo značně zdeformovaný potah a trup byl rovněž silně zdeformován. Charakter deformace trupu a křídla potvrzuje teorii o levé rotaci SLZ před dopadem. Prostor pilotní kabiny byl poničen zejména v přední části. Překryt kabiny byl zdeformován a následkem deformace se roztříštilo jeho zasklení. Spodní uchycení bezpečnostního pásu cestujícího bylo utrženo z ukotvení. Vztlakové klapky byly v poloze zavřeno, podvozek zasunut. Oba vrtulové listy byly ulomeny a ležely ve vzdálenosti cca 1 metr od vrtulového kuželu. Jeden list byl v polovině přelomen. Charakter poškození vrtule ukazoval, že motor SLZ buďto nebyl v chodu nebo byl nastaven na volnoběh. Po LN byly trosky SLZ zváženy a byla zjištěna prázdná hmotnost  $G = 311 \text{ kg}$ .

SLZ na místě nehody.

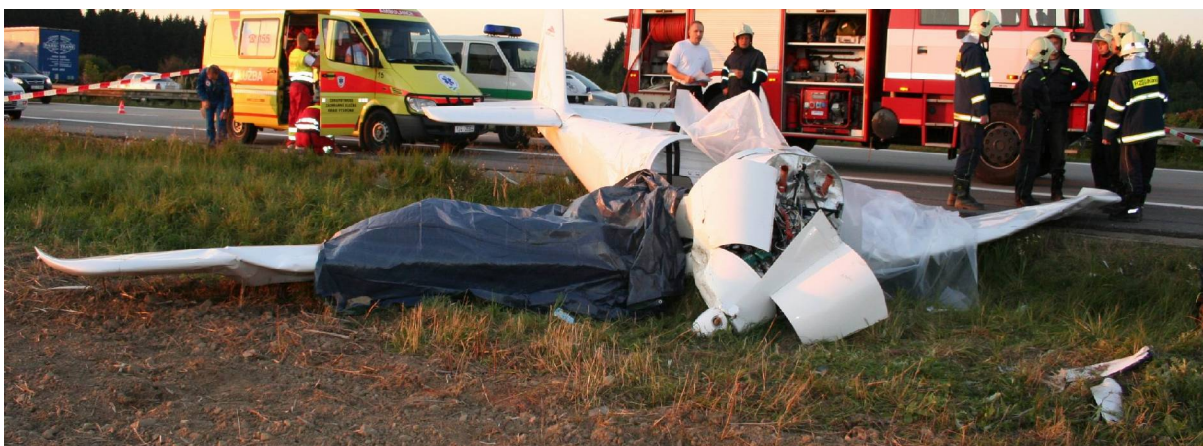
Vylomení motoru, vpravo dole vrtulové listy.

Komise podrobila motor SLZ zkoumání akreditovaným pracovištěm, které o prohlídce a závěrech z ní plynoucí vystavilo zápis. Výsledným konstatováním je zjištění, že: *s ohledem na popis zjištěných mechanických poškození lze usuzovat, že motor v době nárazu do země pracoval na volnoběžný režim nebo se protáčel autorotací použité vrtule.*

Rovněž vrtule byla podrobena zkoumání za účasti výrobce s výsledkem že: *zjištěním stavu částí vrtule bylo konstatováno, že nedošlo k jejímu selhání před nehodou.*
