Porada

**k bezpečnosti letů
za 3. čtvrtletí 2005**

Rozbor období červenec – září 2005

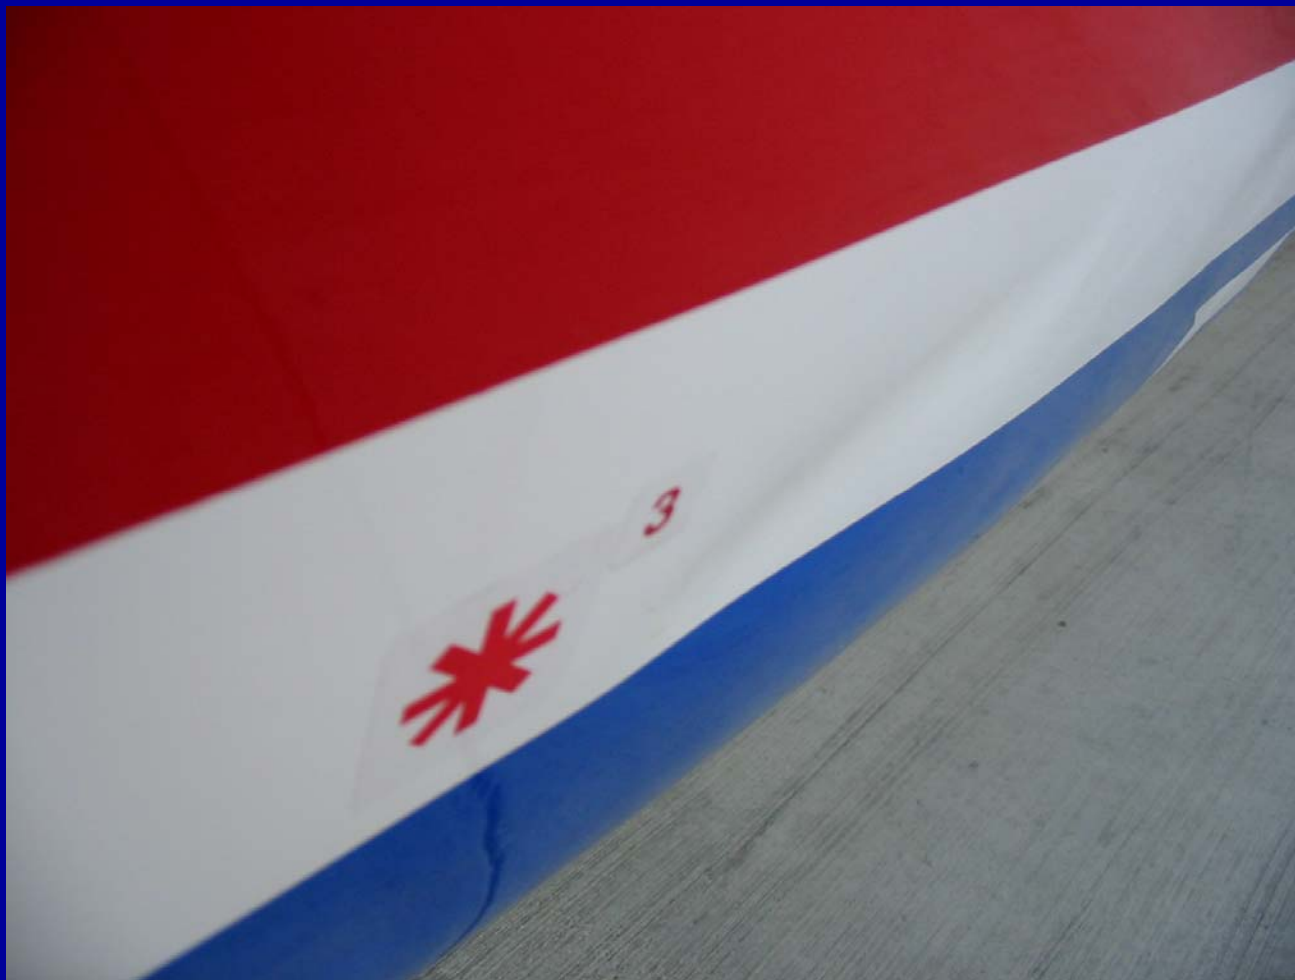
8.7. – POZEMNÍ NEHODA

Při nakládání letounu ATR 42-500 v Bratislavě došlo k poškození trupu manipulačním vozíkem.

Promáčklina cca 15 x 9 cm o hloubce 0,3 cm.

Letoun uvolněn k přeletu na LKPR ve FL100.

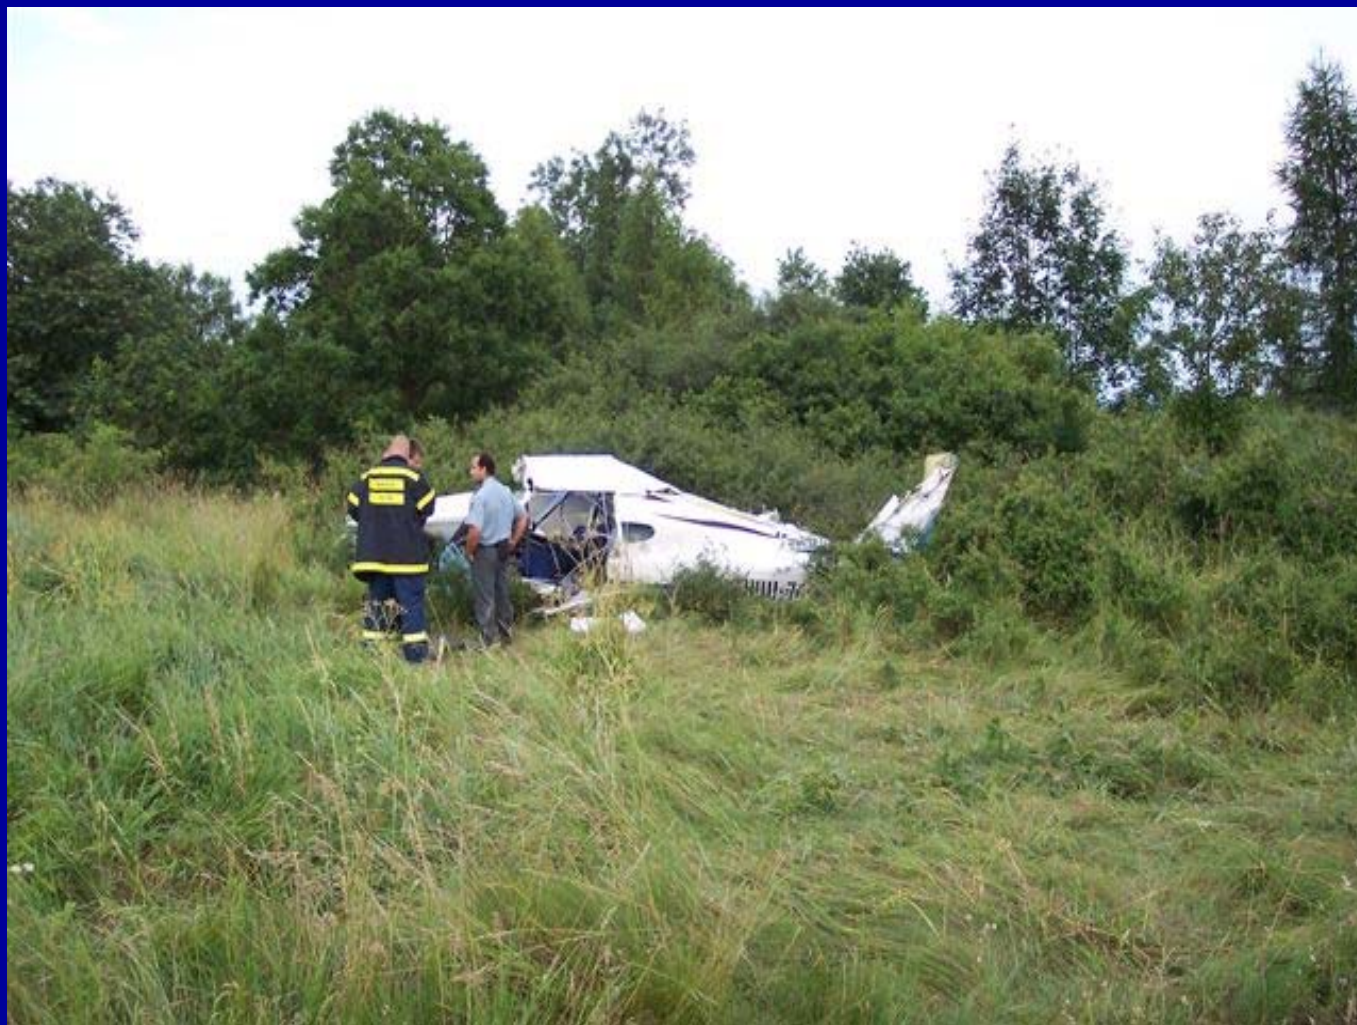
8.7. – LETECKÁ NEHODA

Na ploše pro SLZ Ostrov u Karlových Varů prováděl pilot instruktor se žákem nácvik přistání s vysazeným motorem.

Žák během jednoho z letů udělal krátký rozpočet.

Instruktor neprovedl včas patřičný zásah a došlo k destrukci SLZ.

Posádka těžce zraněna.

SLZ typu Echo P92 bylo zničeno.

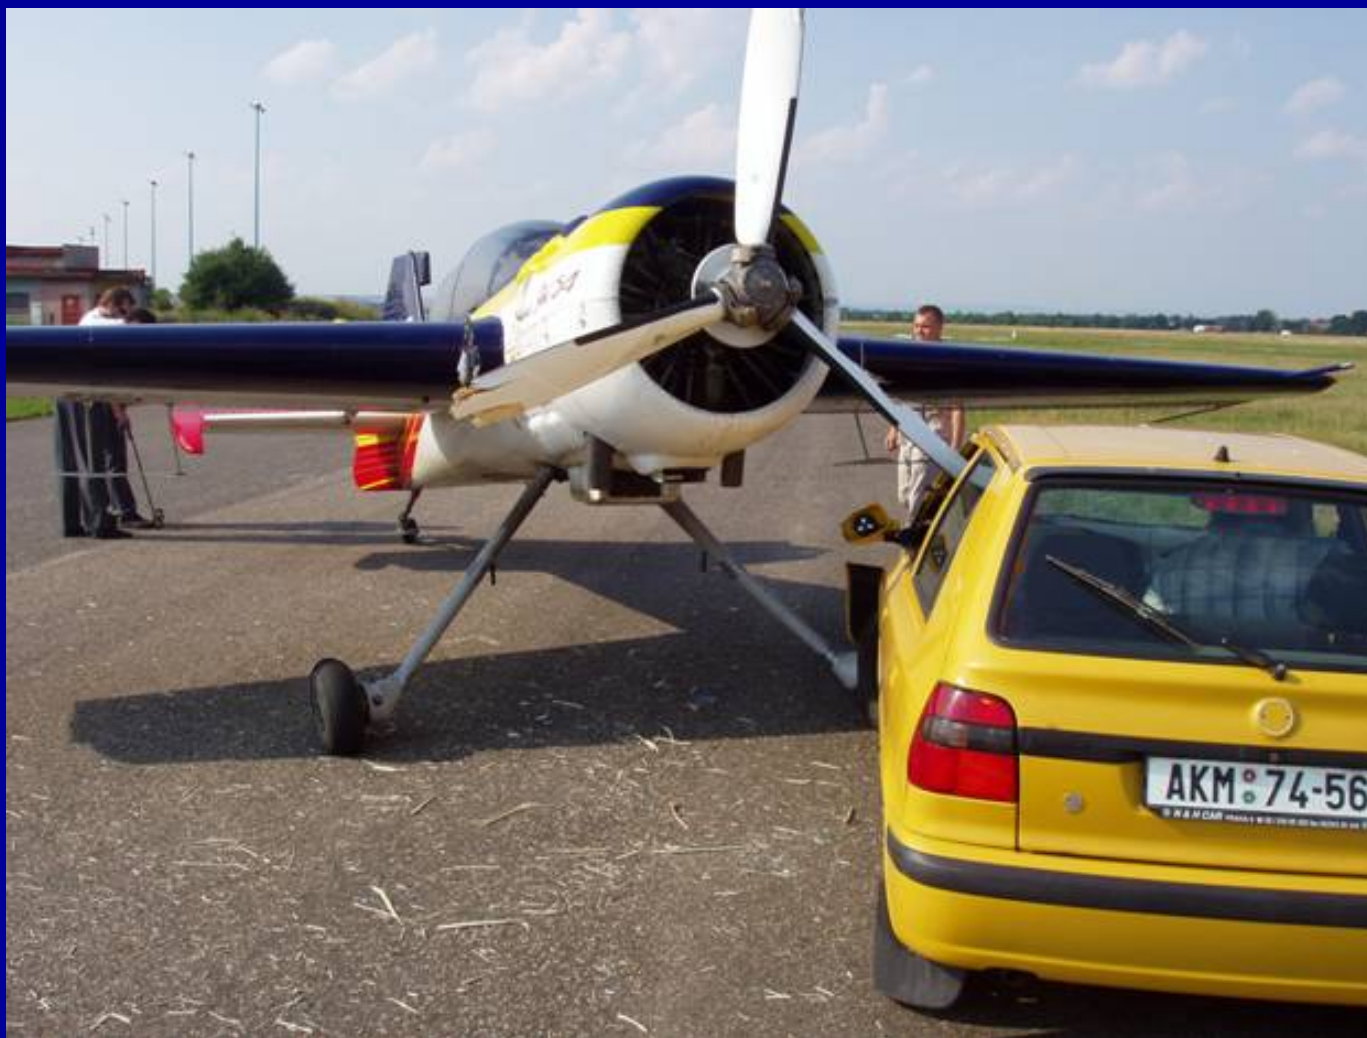
15. 7. – INCIDENT „a“

V rámci evropského akrobatického šampionátu v Hradci Králové došlo ke střetu pojíždějícího letounu Jak 54 se stojícím vozidlem Škoda Felicia.

Pilot pojíždějícího letounu nedodržel pokyny pro pohyb letadel soutěžících, které byly vydané na úvodním briefingu.

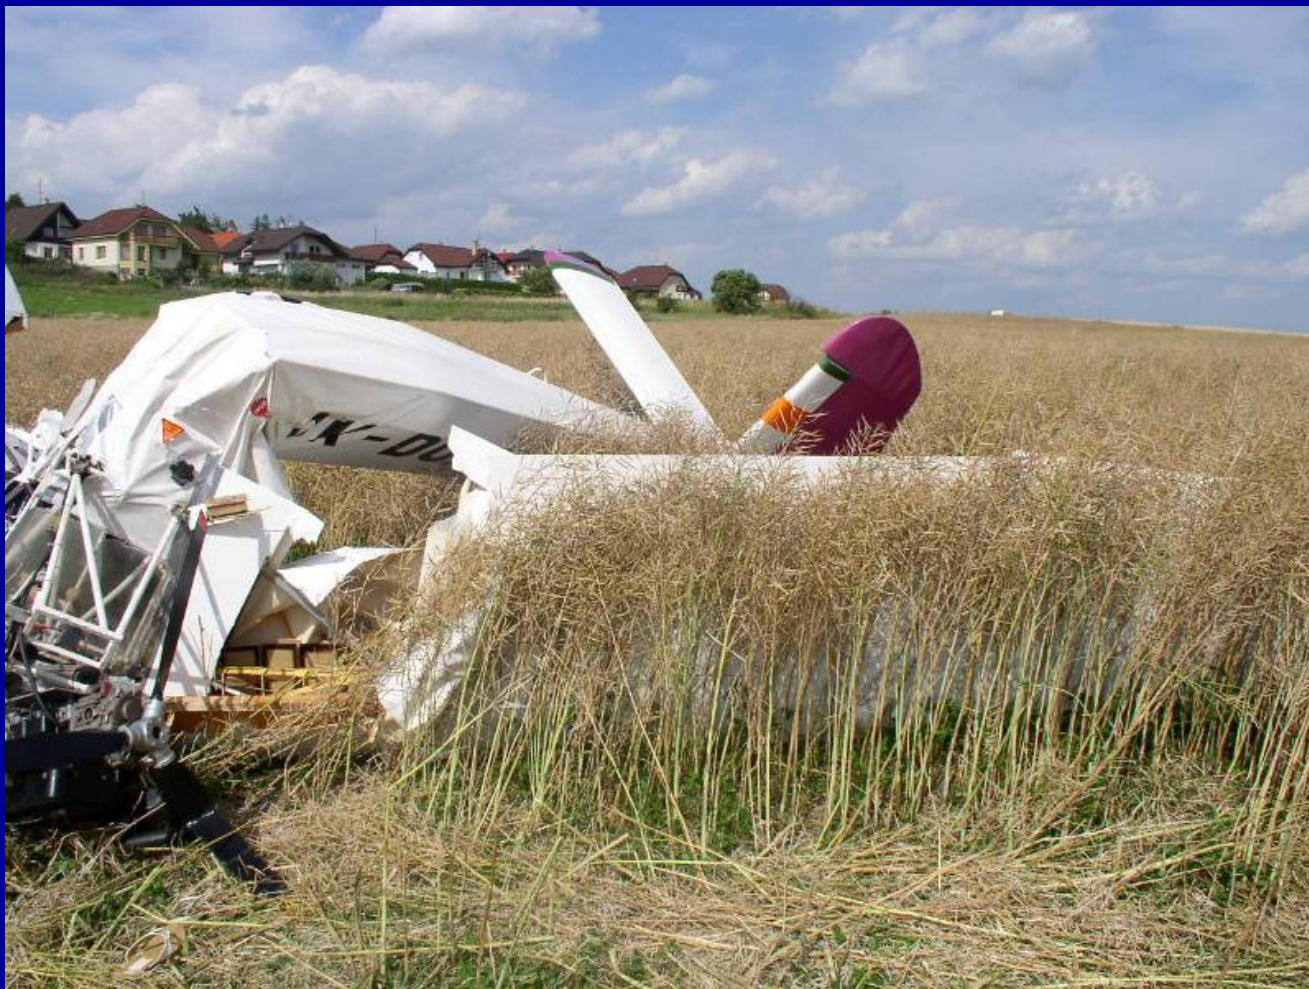
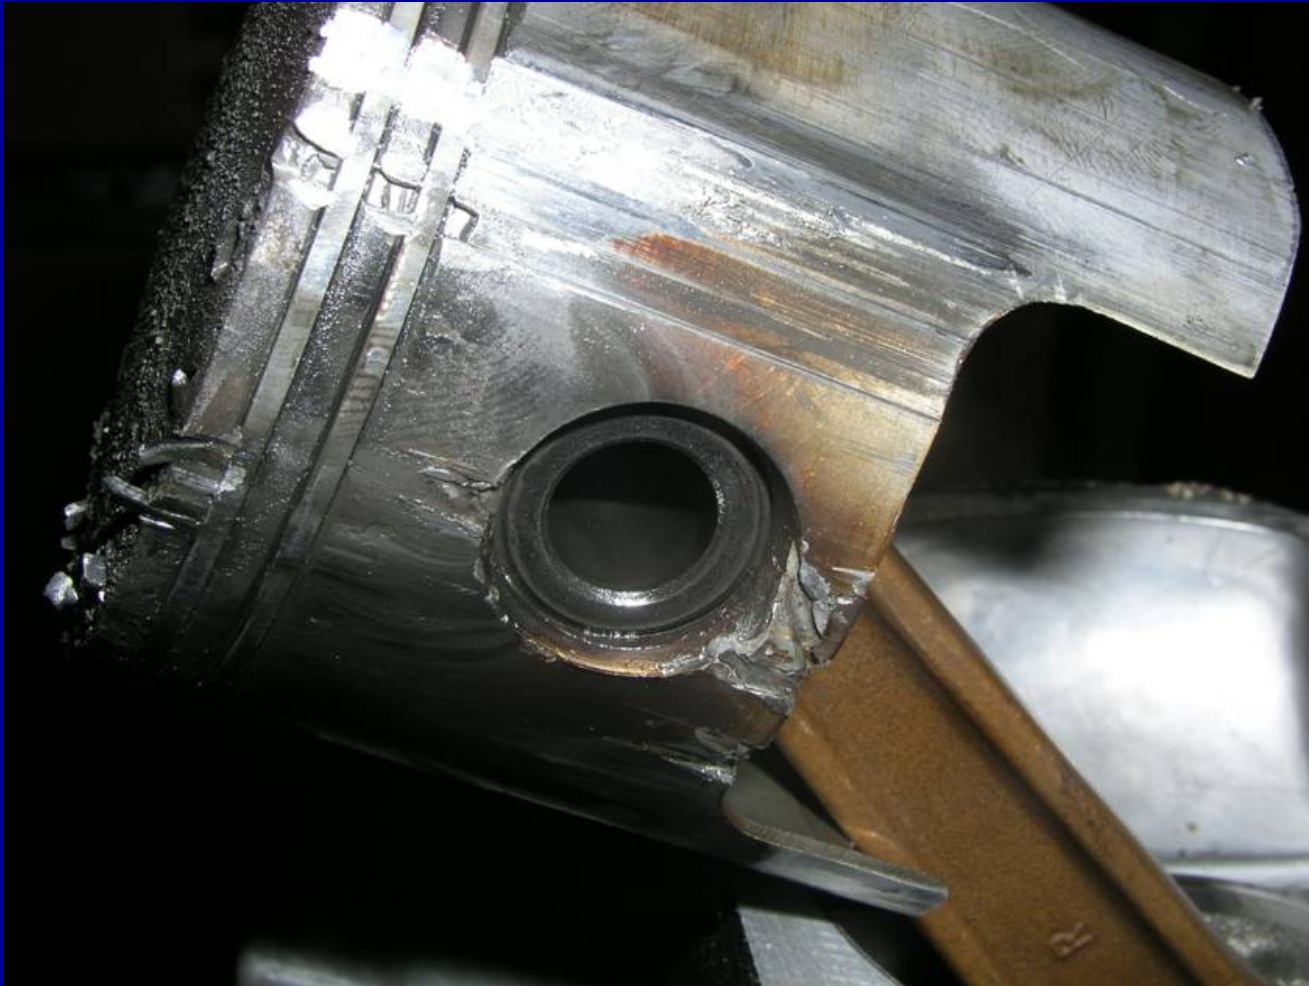
16.7. – LETECKÁ NEHODA

Pilot SLZ Ka-4 Šumák se pokusil se o návrat na letišťě vzletu LKTA po vysazení motoru a nezvládl pilotáž nouzového přistání.

Na motoru byly provedeny neodborné úpravy – pojistka pístního čepu neodpovídala předepsané výrobcem.

Pilot zahynul, cestující těžce zraněna.

Pilot byl pod vlivem alkoholu.

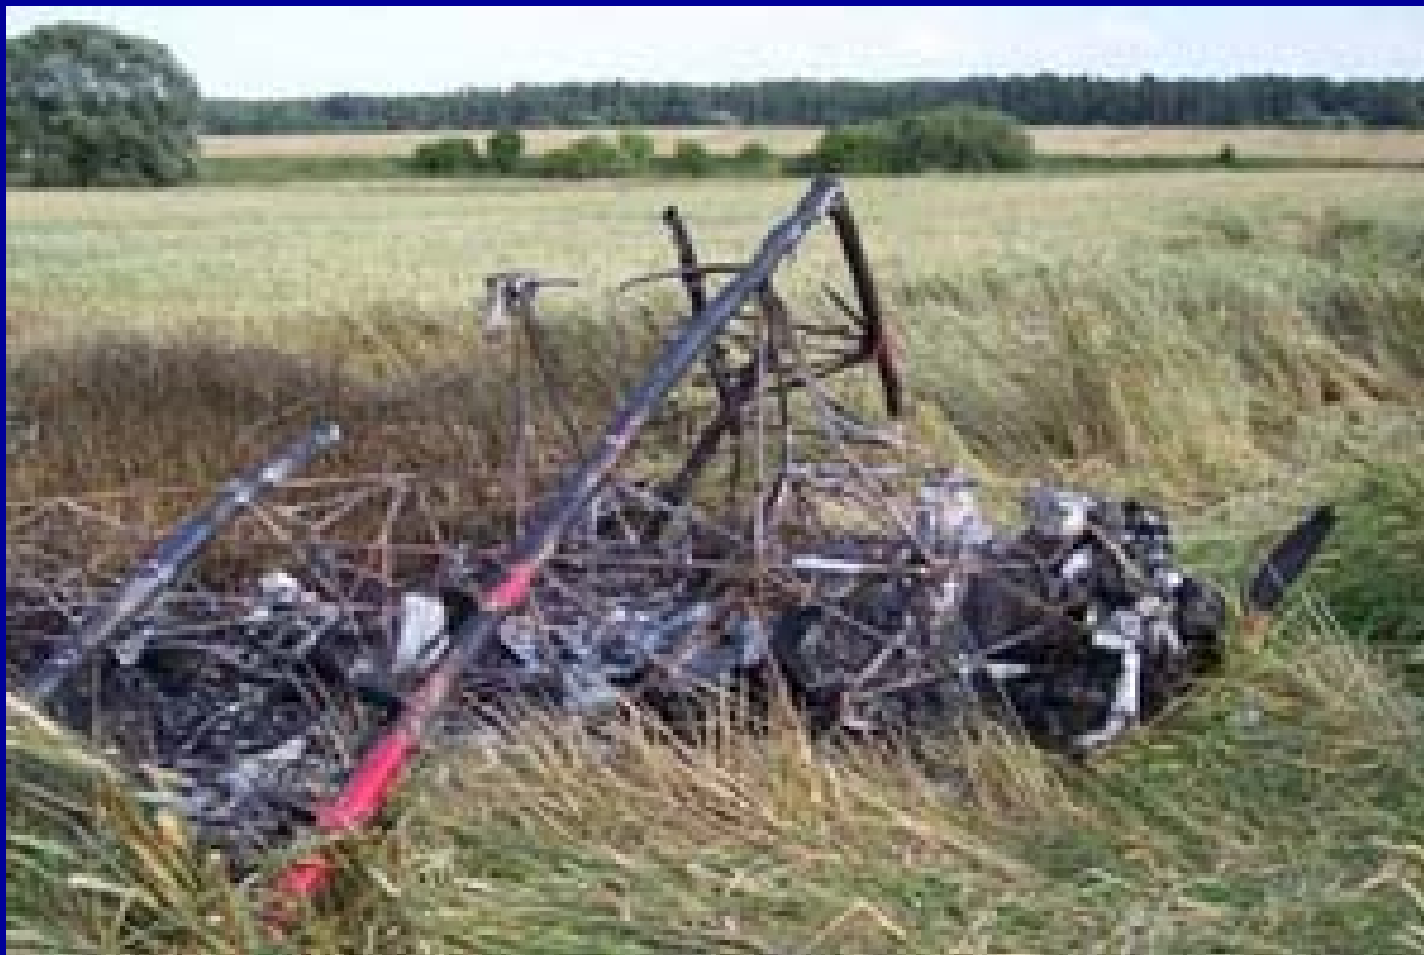
16.7. – LETECKÁ NEHODA

Po vzletu z plochy pro leteckou agrochemickou činnost
Buková u Trhových Svin

došlo k letecké nehodě SLZ typu SUNWHEEL.

SLZ po dopadu na zem bylo zcela zničeno požárem.

Posádka utrpěla těžké popáleniny,
na jejich následky oba postupně zemřeli.

Příčiny LN zjišťuje odborná komise LAA ČR.

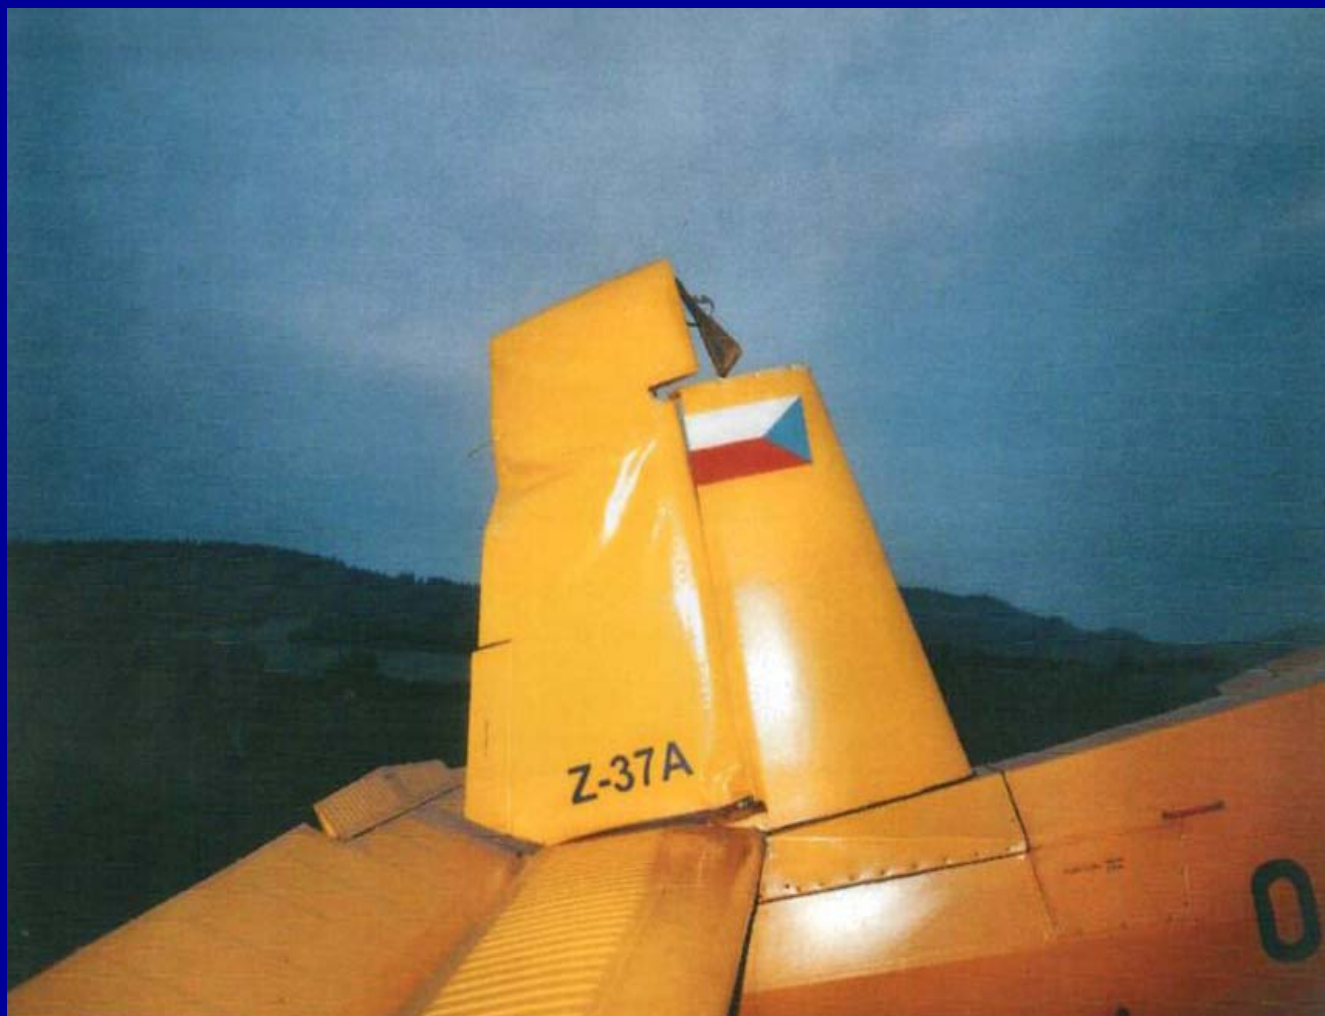
18. 7. – INCIDENT „a“

Při ošetřování zemědělských ploch došlo ke střetu letounu Z-37 s vodiči el. napětí.

Elektrické vedení bylo přerušeno, škody na letounu malé.

Nikdo nebyl zraněn, příčiny události zjišťoval zmocněnec provozovatele.

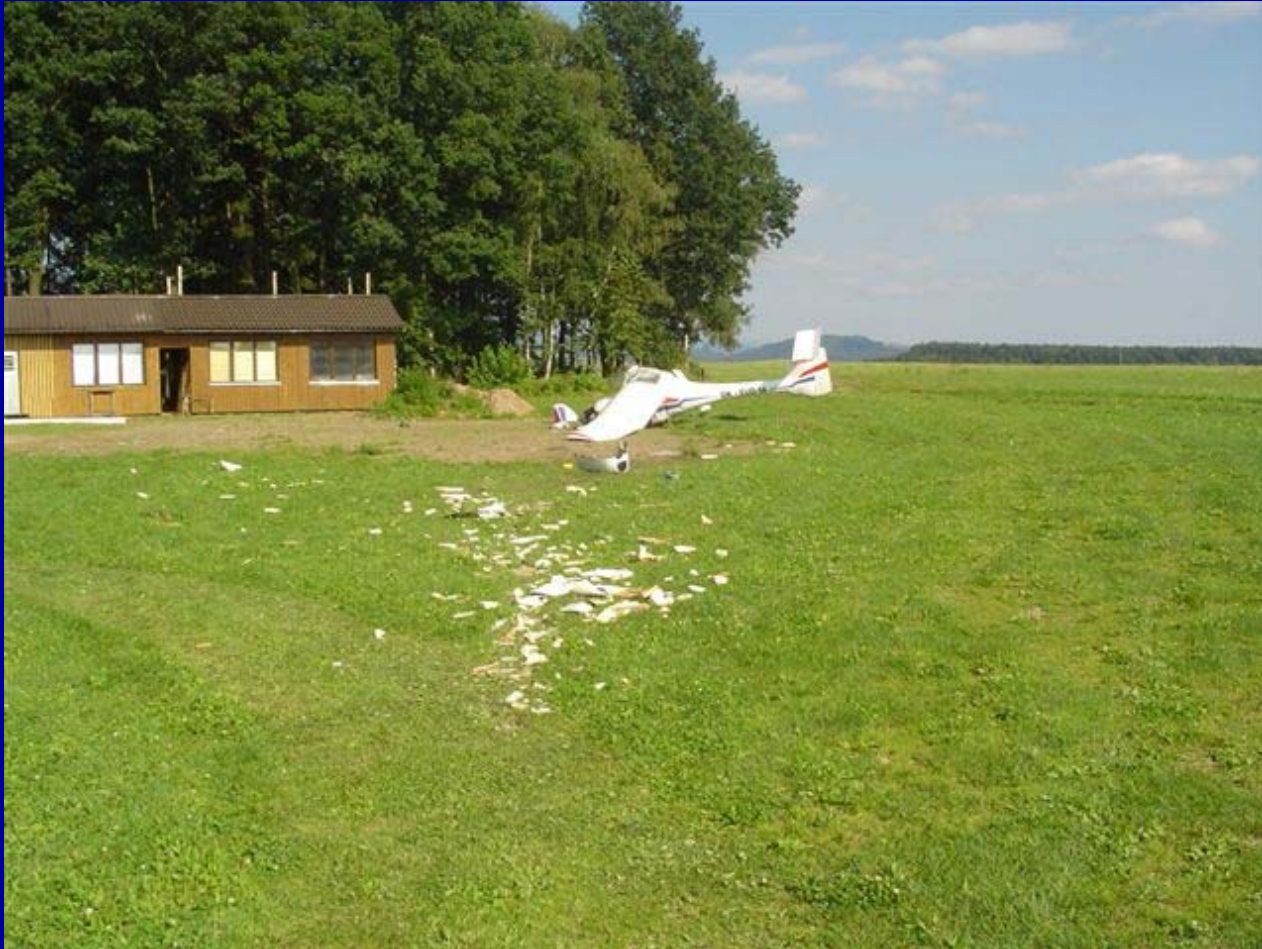
24.7. – LETECKÁ NEHODA

Pilot po vzletu z plochy pro SLZ Vysokov, točil první zatáčku v malé výšce a přivedl SLZ CORA do vývrtky.

To dopadlo na zem před hangárem a bylo těžce poškozeno.

Pilot, který měl kvalifikaci instruktora a cestující byli těžce zraněni.

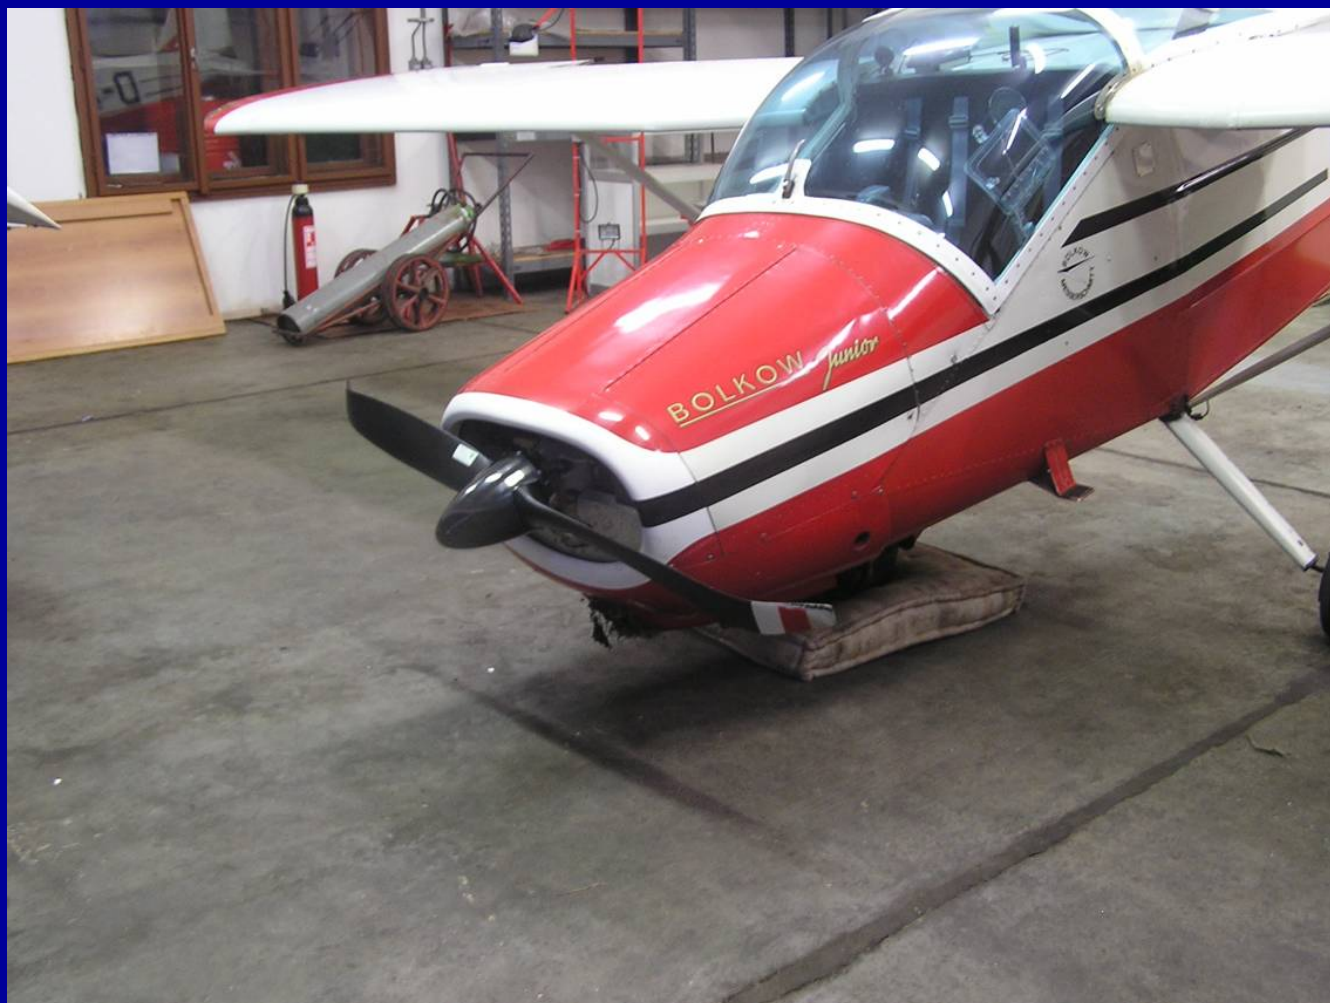
23.7. – LETECKÁ NEHODA

Francouzský pilot

letounu BO 208,

který je registrován v SRN,

při přistání na LKLT

nezvládl techniku pilotáže a při druhém odskoku došlo k destrukci předového podvozku.

Pilot i cestující bez zranění.

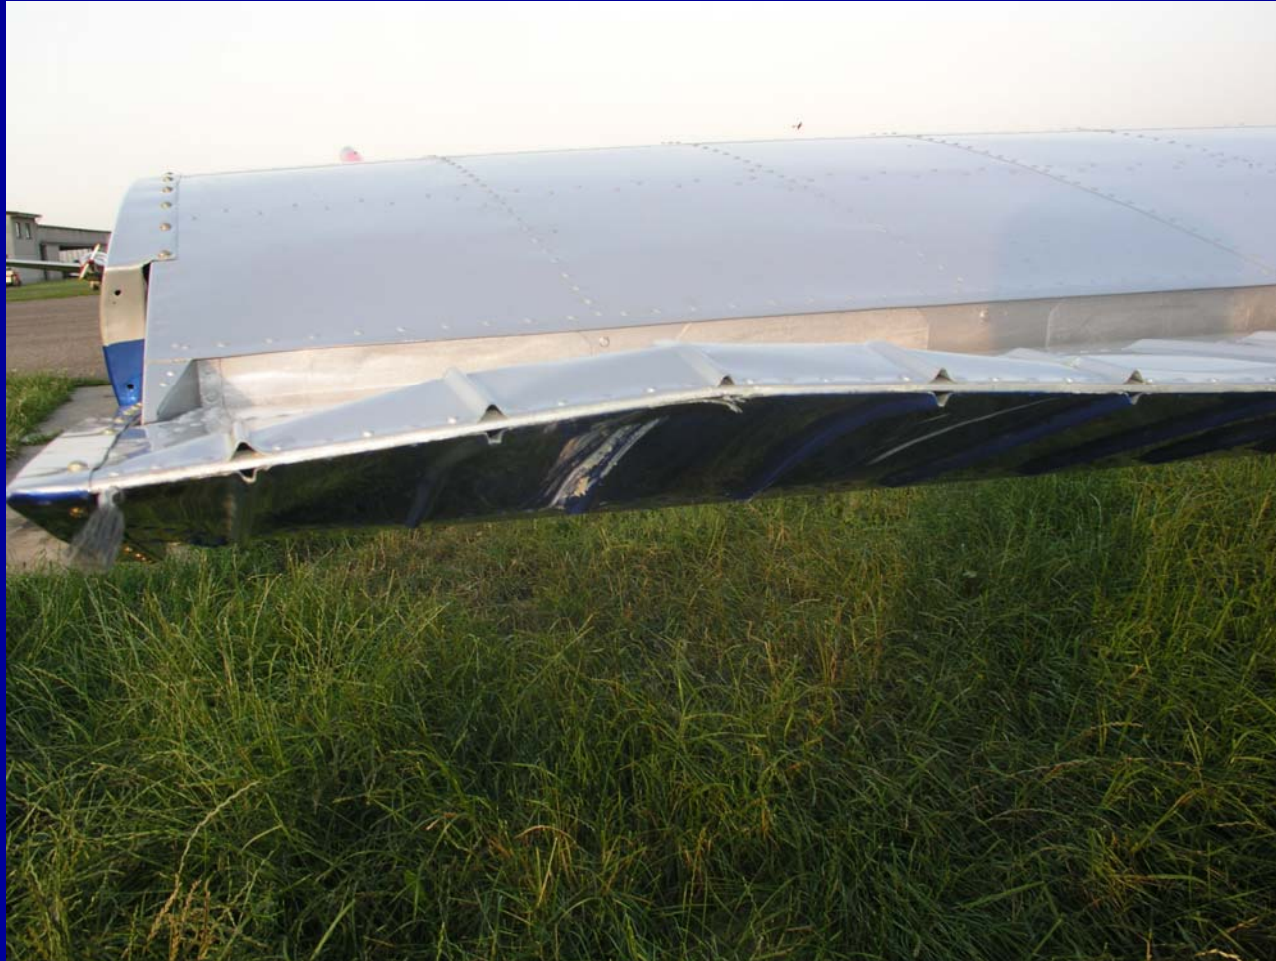
28.7. – LETECKÁ NEHODA

Při nácviku skupinové slétanosti 2 letounů Z-50 došlo na vrcholu obráceného přemetu ke kontaktu vedeného letounu s vedoucím.

Jednalo se o cvičný let – zácvik nového člena skupiny.

Letouny přistály bez problémů zpět na letišťě LKJA.

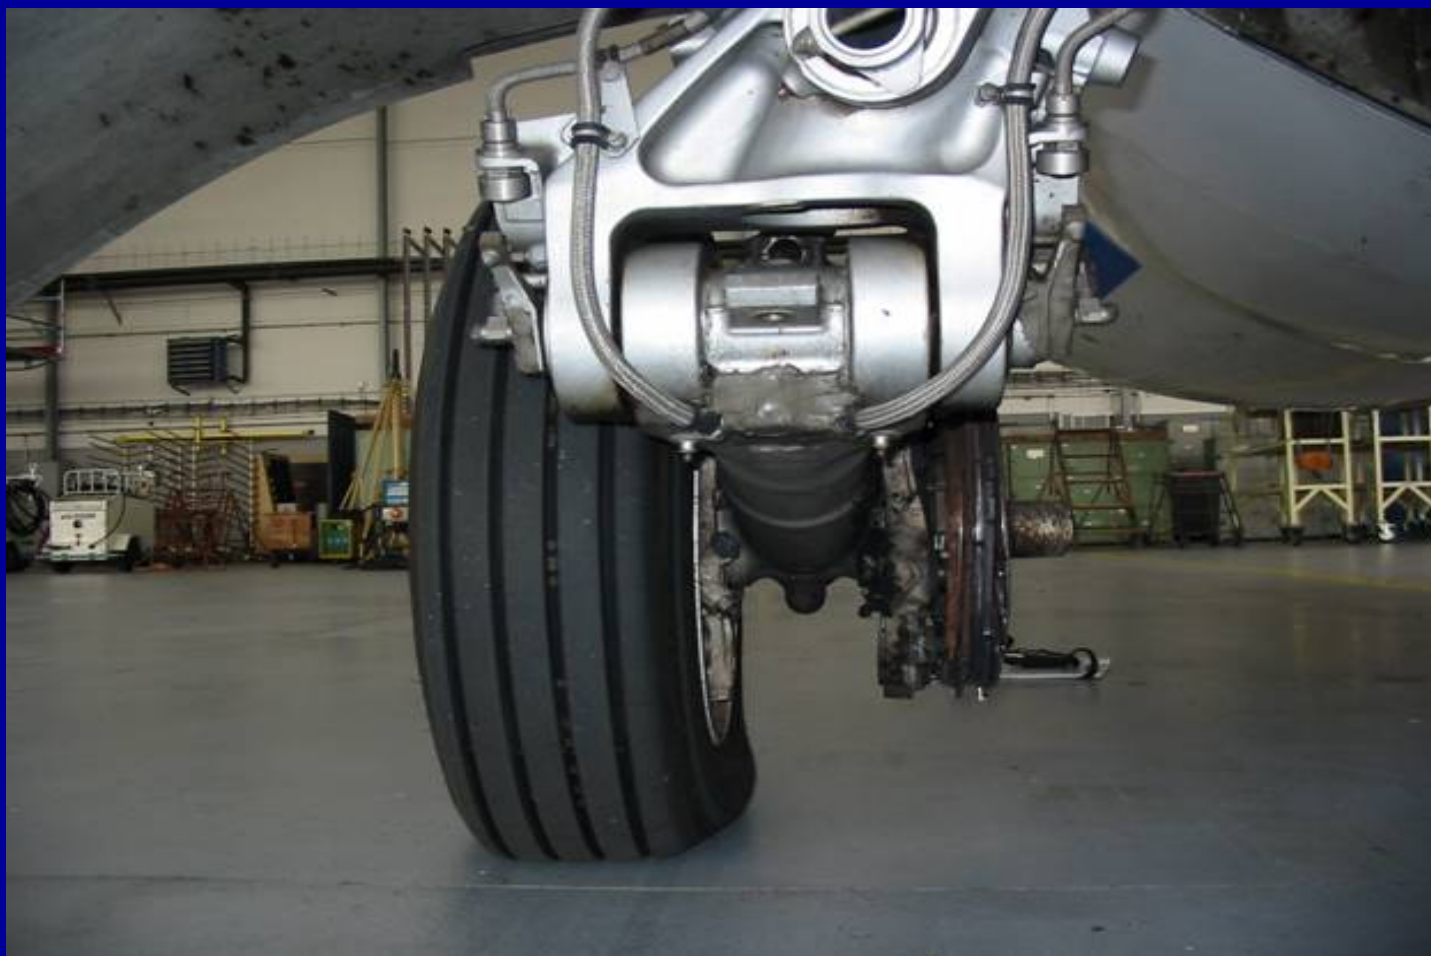
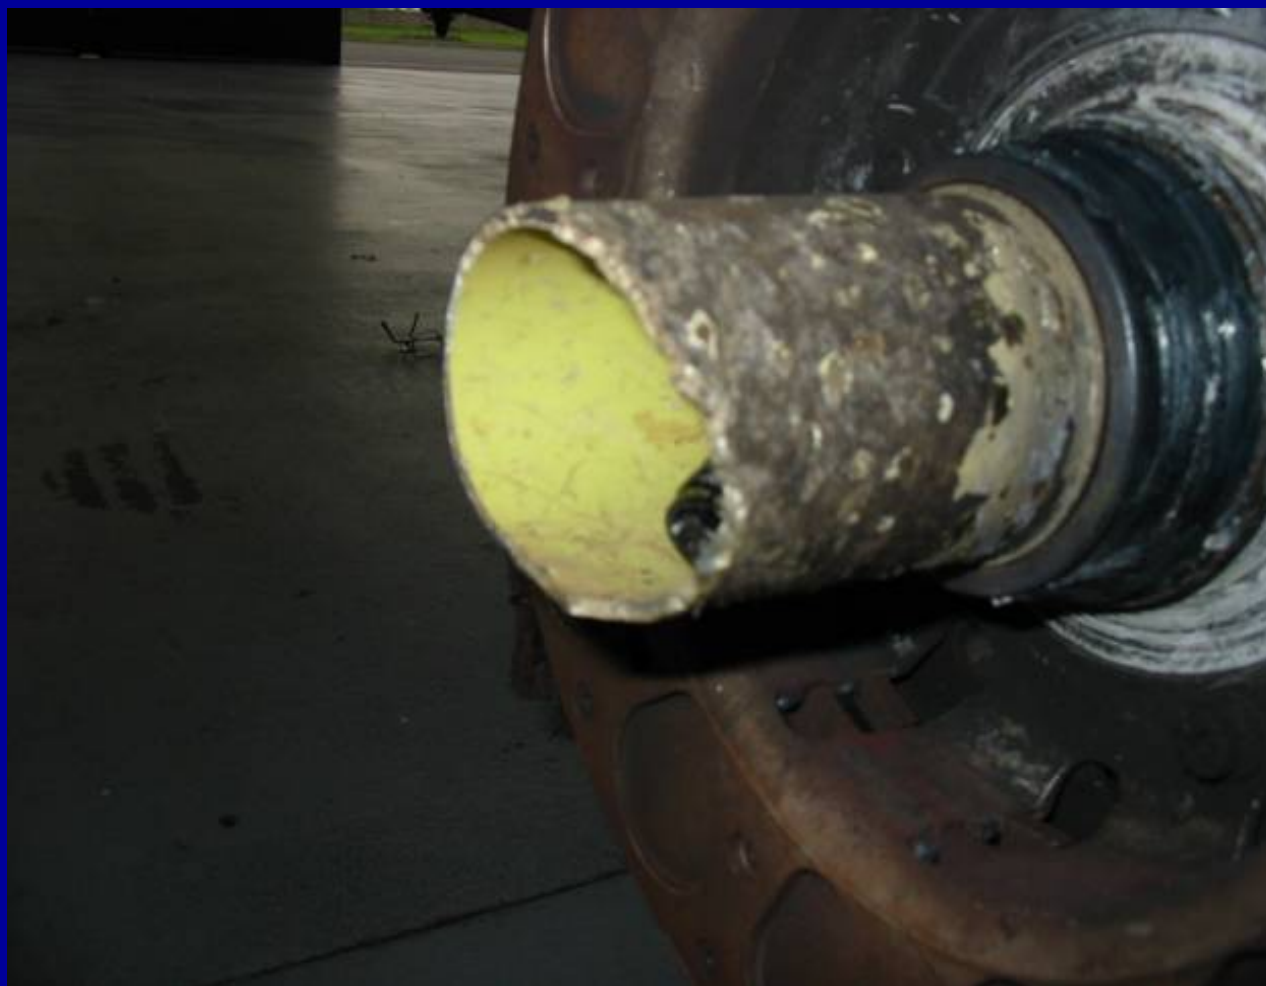
2. 8. – INCIDENT „b“

Po startu letounu ATR z letiště Krakov došlo ke ztrátě pravého vnitřního kola na hlavním podvozku.

Posádka dostala informaci o ztrátě kola ihned po vzletu od dispečerů letiště Krakov.

Letoun pokračoval v letu do Prahy, kde bezpečně přistál.

Příčina ulomení poloosy je zkoumána v laboratořích výrobce.

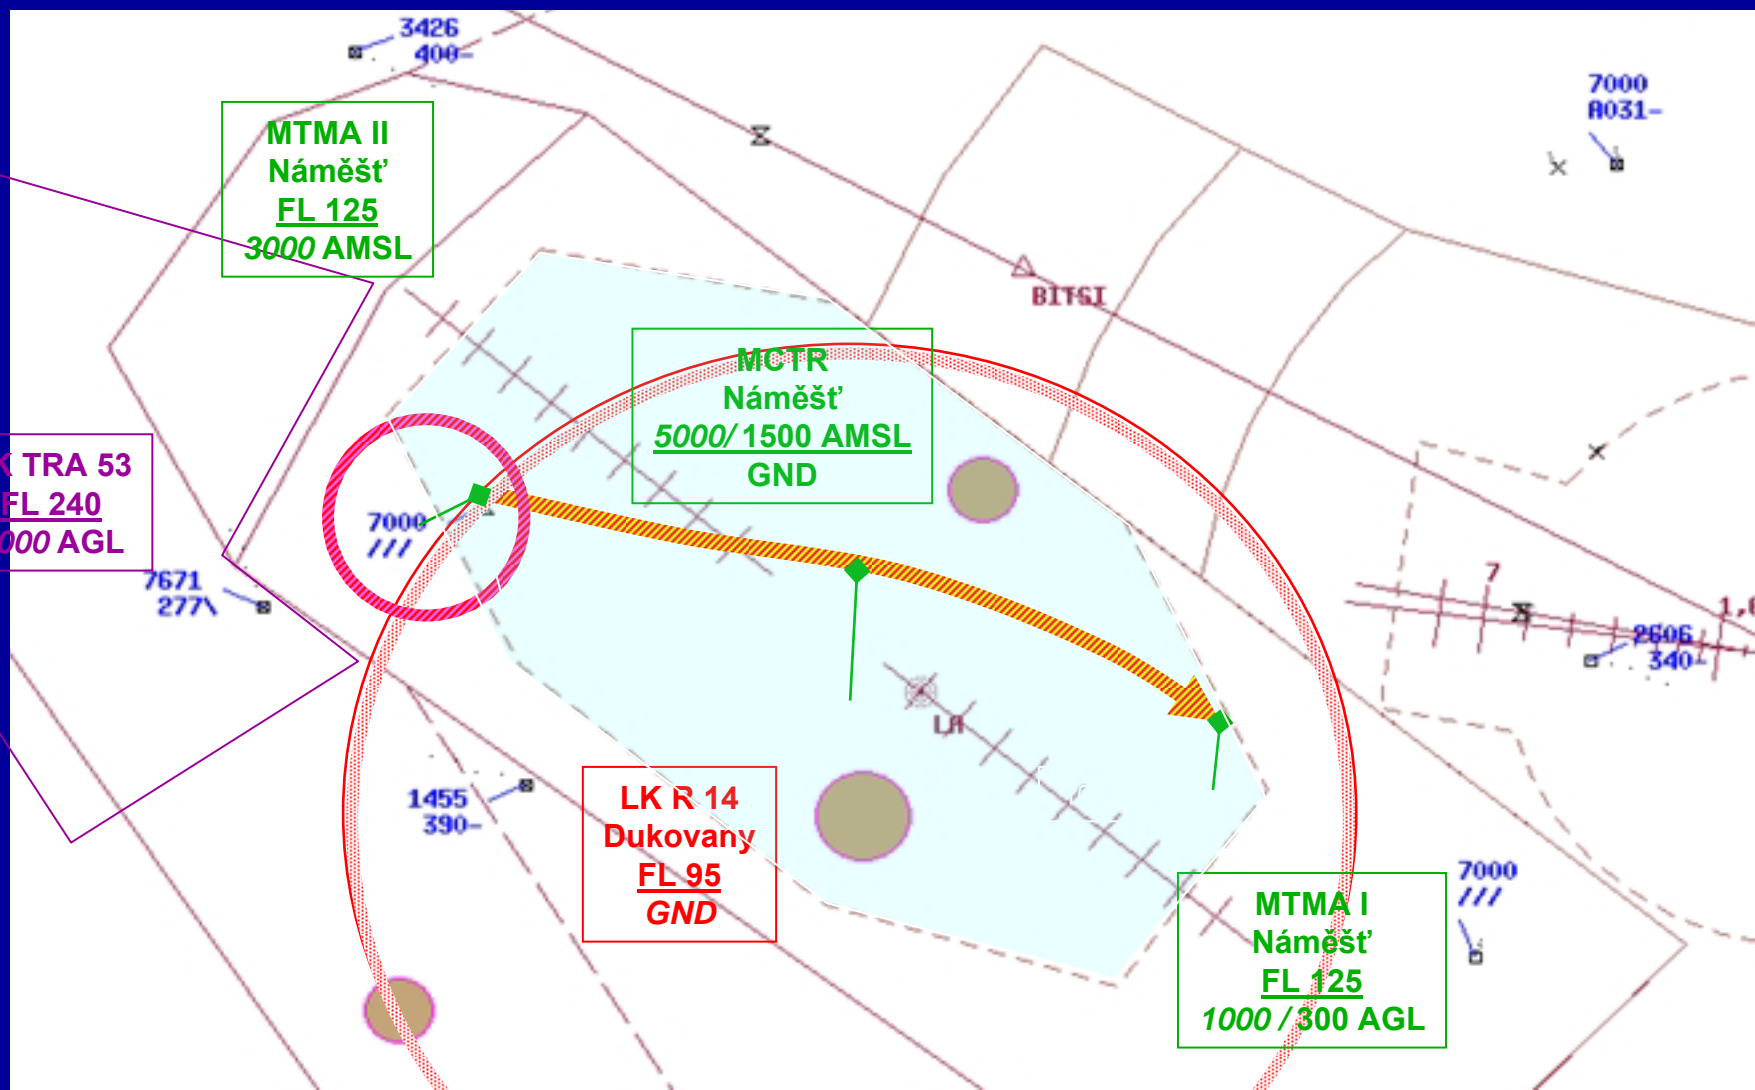
Schéma letu v MCTR LKNA bez navázání spojení s ATS

Pilot Z 142 při navigačním letu na úseku trati Tábor - Brno nerespektoval pravidla stanovená pro let ve vzdušném prostoru třídy D, když vstoupil do MCTR Náměšť aniž navázal obousměrné spojení a získal povolení vstupu od TWR Náměšť. Letištní řídicí TWR Náměšť zjistil neznámý provoz, který poté identifikoval v součinnosti s APP Brno.

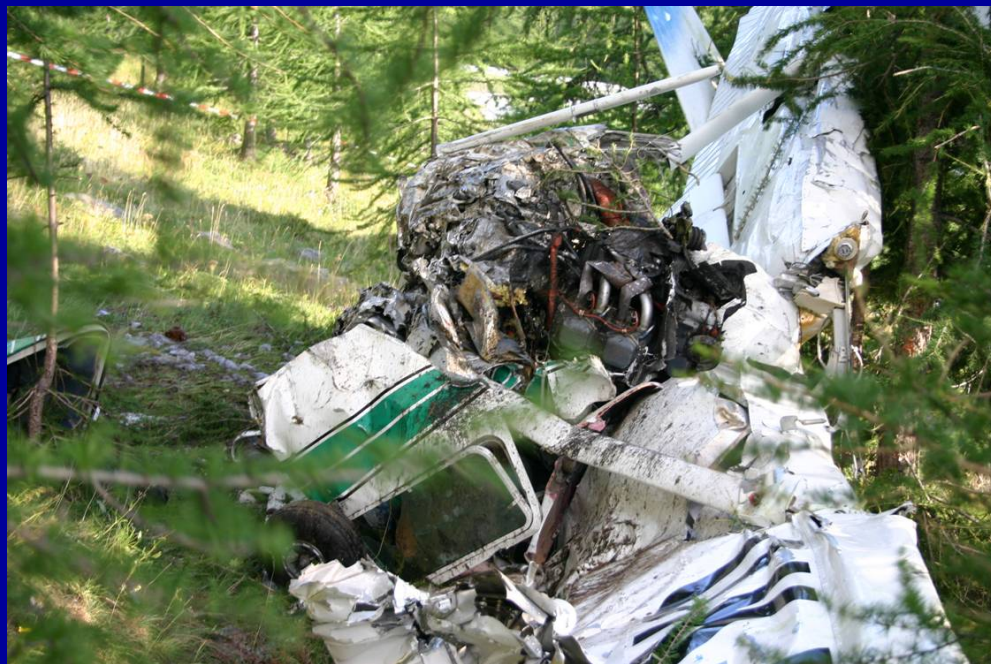
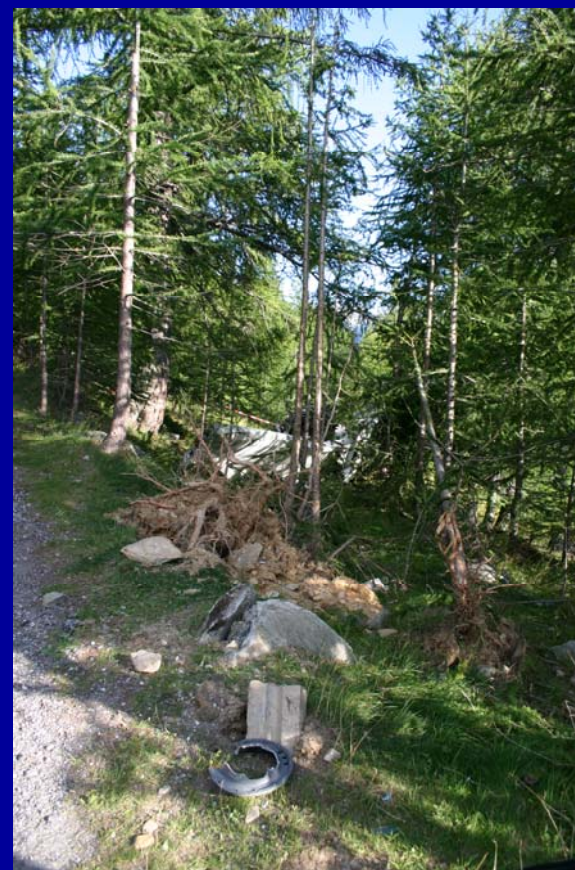
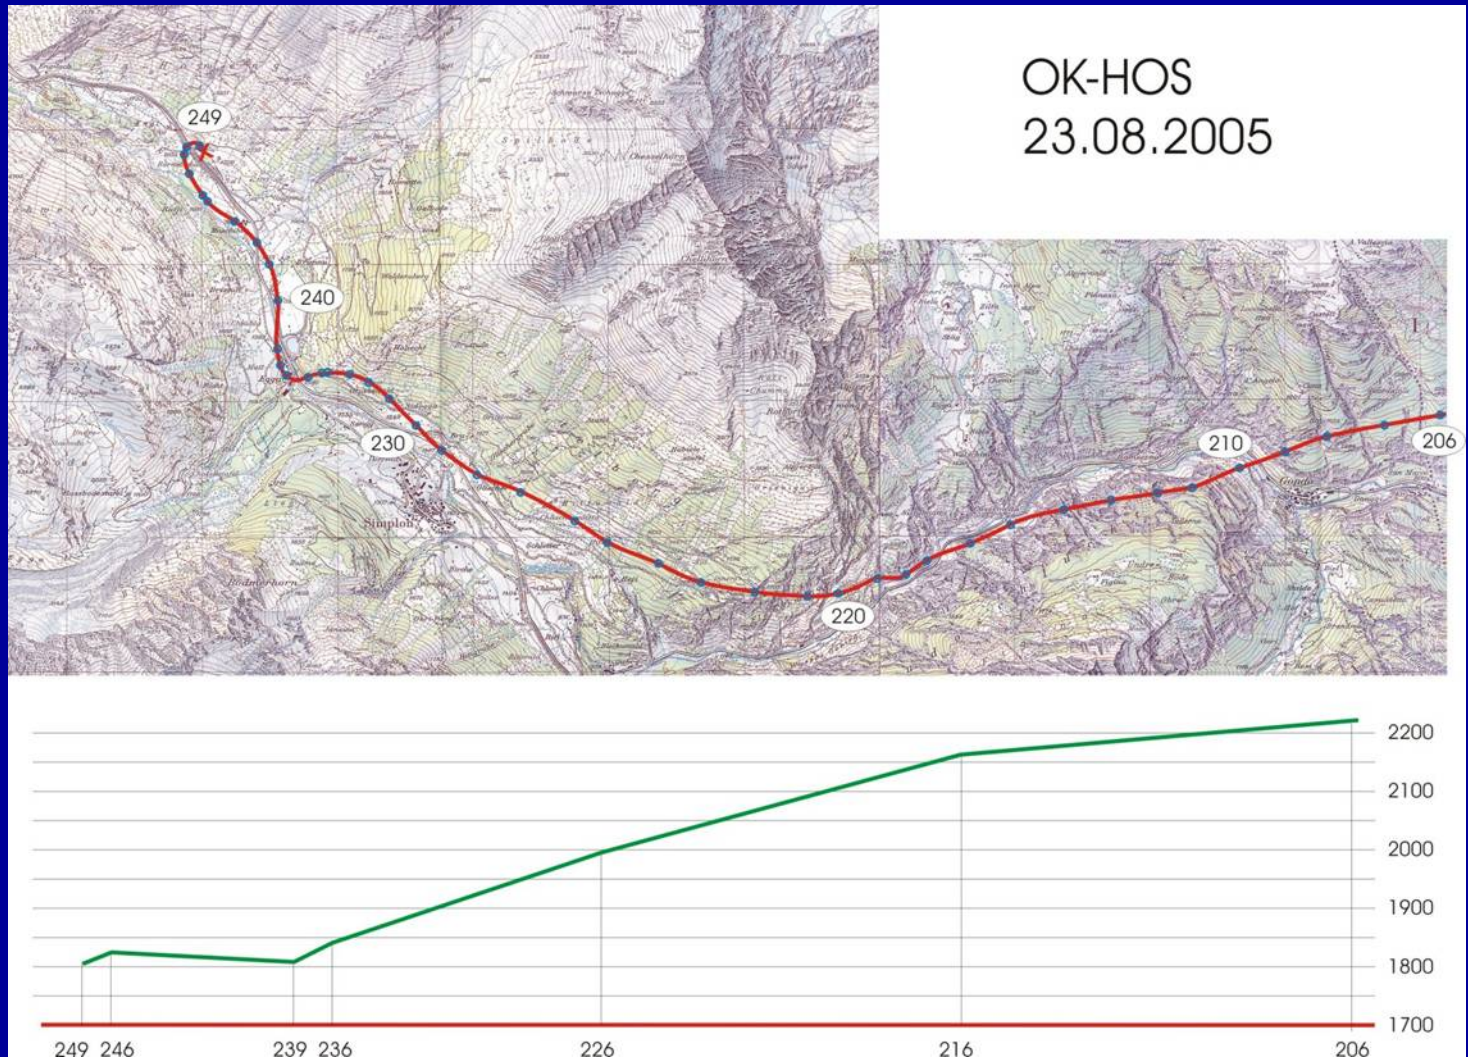
23.8. – OZNÁMENÍ

Švýcarský Aircraft Accident Investigation Bureau
oznámil leteckou nehodu letounu
C 172 s českou imatrikulací.

V troskách letadla zahynuly celkem 4 osoby z ČR.

Z naší strany byla poskytnuta požadovaná
dokumentace a 3 inspektoři ÚZPLN se zúčastnili
posouzení trosek a seznámili se
s místem a podmínkami vzniku nehody.

Závěrečnou zprávu zpracovává AAIB Švýcarsko.

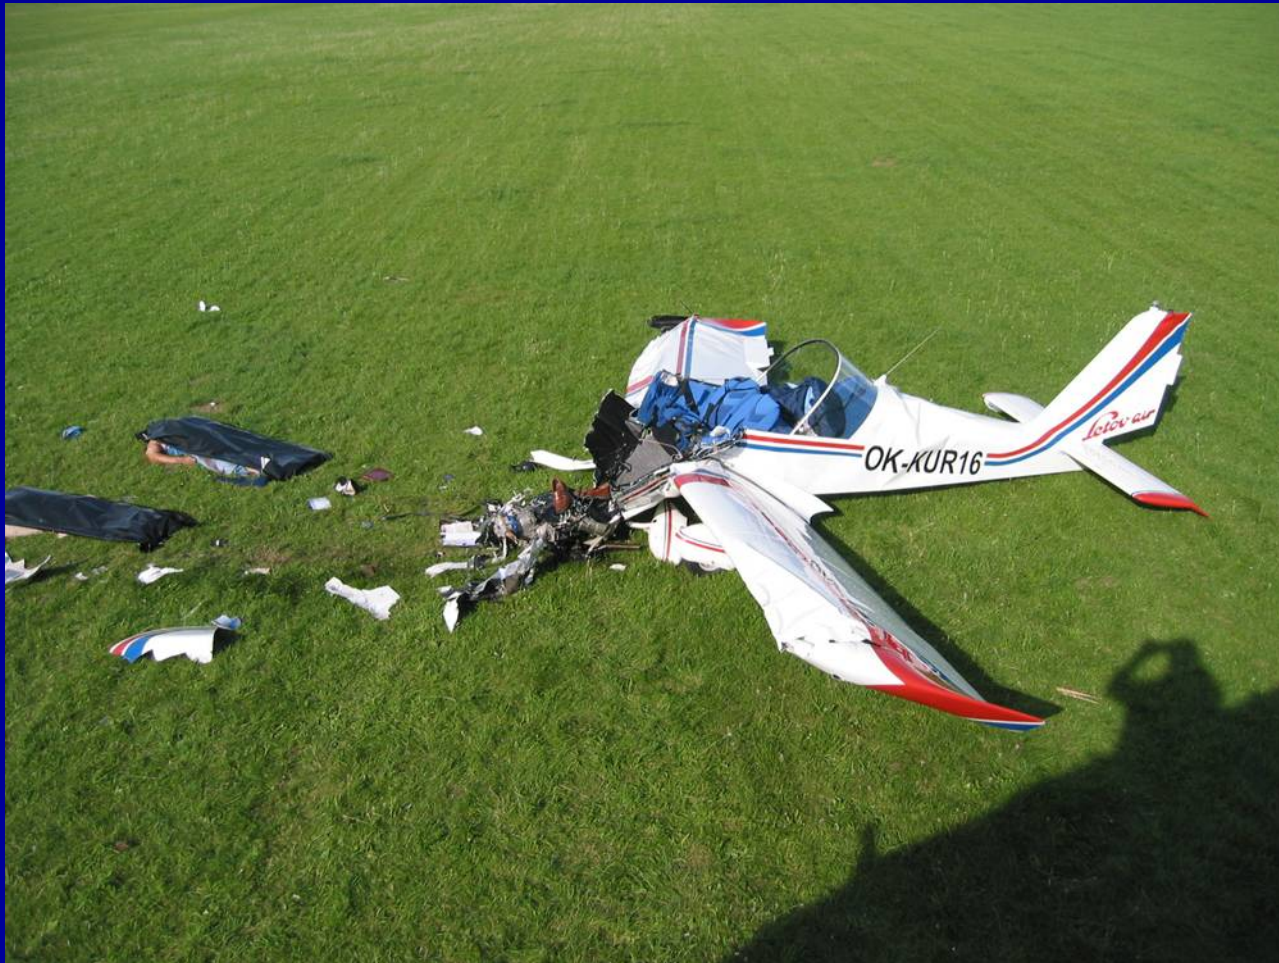
26.8. – LETECKÁ NEHODA

Na ploše letiště LKLT došlo k letecké nehodě
ULLa EV-97 EUROSTAR.

Při nehodě zahynuli pilot a cestující.

Příčiny LN zjišťují inspektoři ÚZPLN.
