Porada

**k bezpečnosti letů
za 3. čtvrtletí 2005**

Rozbor období červenec – září 2005

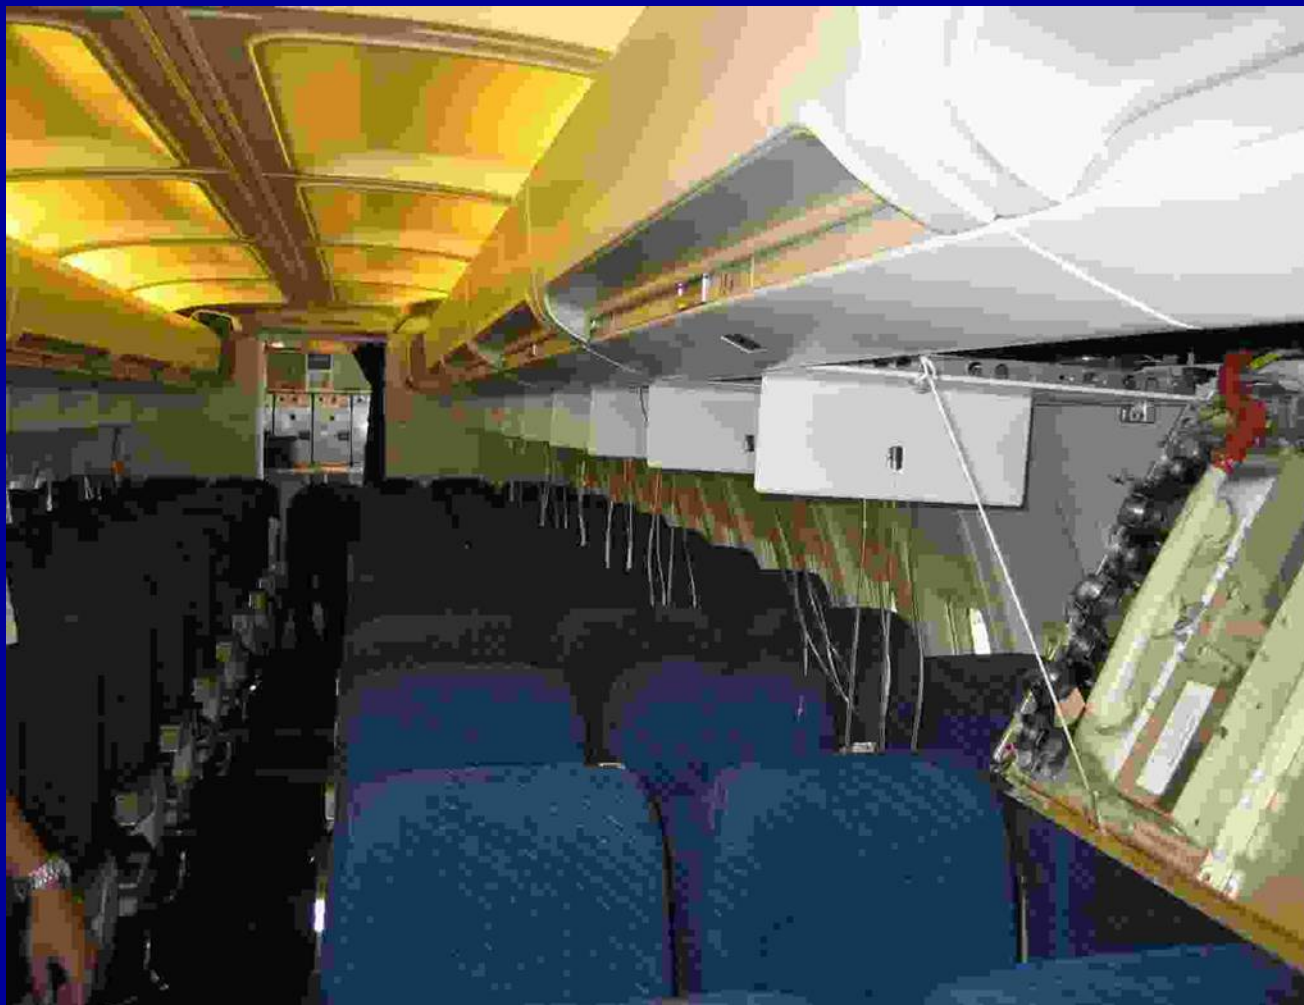
1. 9. – VÁŽNÝ INCIDENT

V průběhu charterového letu z Anglie do Španělska došlo nad územím Francie

k poklesu tlaku v kabině na FL 330 .

Mezinárodní posádka českého pronajatého letounu B 737 sklesala do bezpečné výšky.

Přistání na záložním letišti bez závad.

Příčiny vážného incidentu se zjišťují.

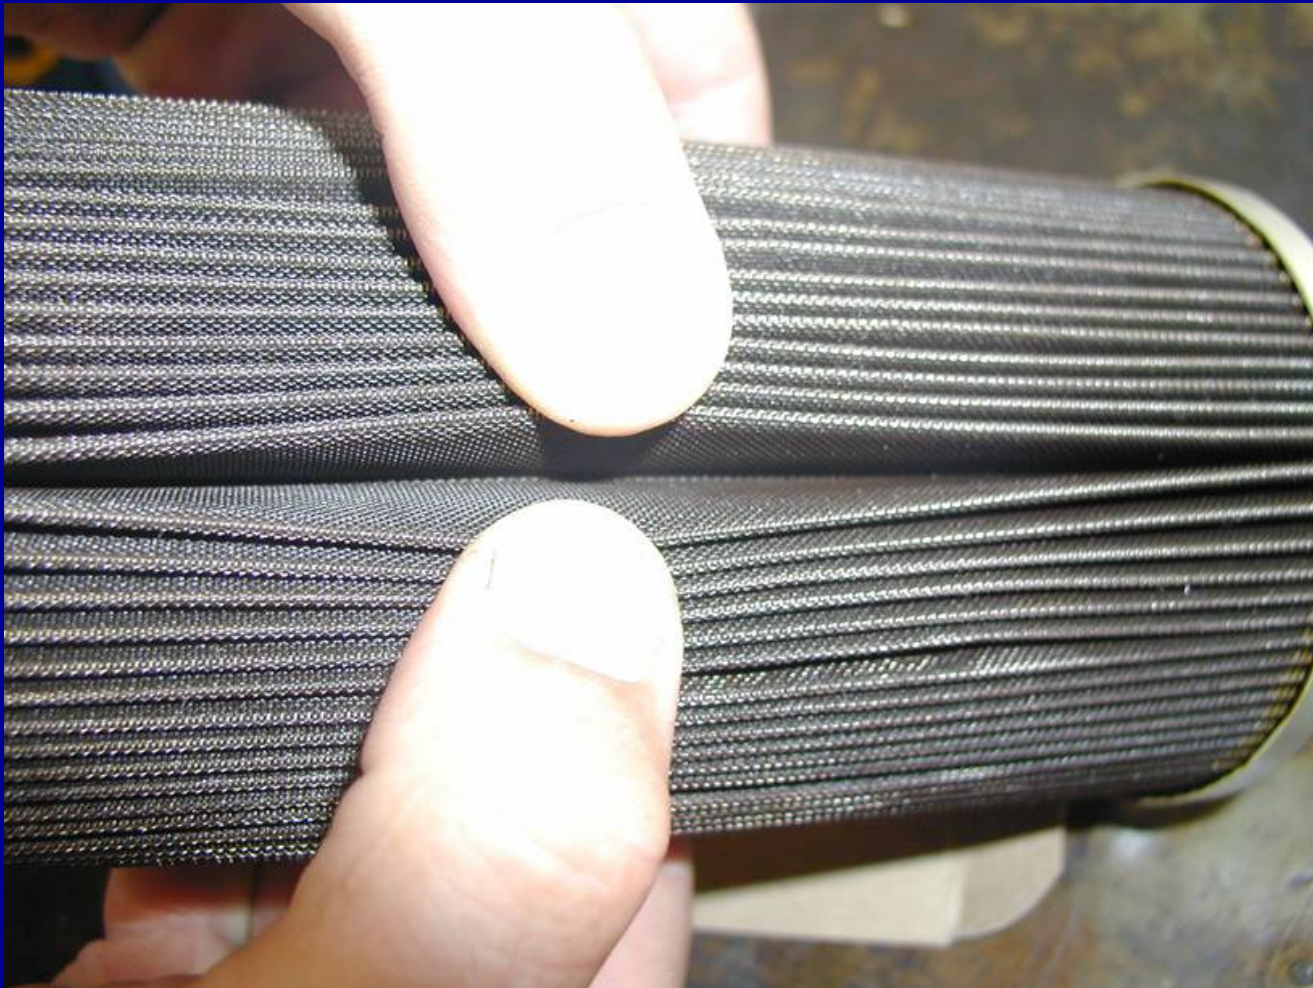
10.9. – INCIDENT „b“

Po vzletu z LKPR došlo při stoupání k signalizaci „FILTER BYPASS“ na motoru č.1 u letounu B-737 800.

Pilot se rozhodl divertovat na letiště LKTB.

Přistání proběhlo bez problémů, uskutečnilo se v době konání CIAF 2005.

Příčiny události zjišťuje zmocněnec provozovatele.

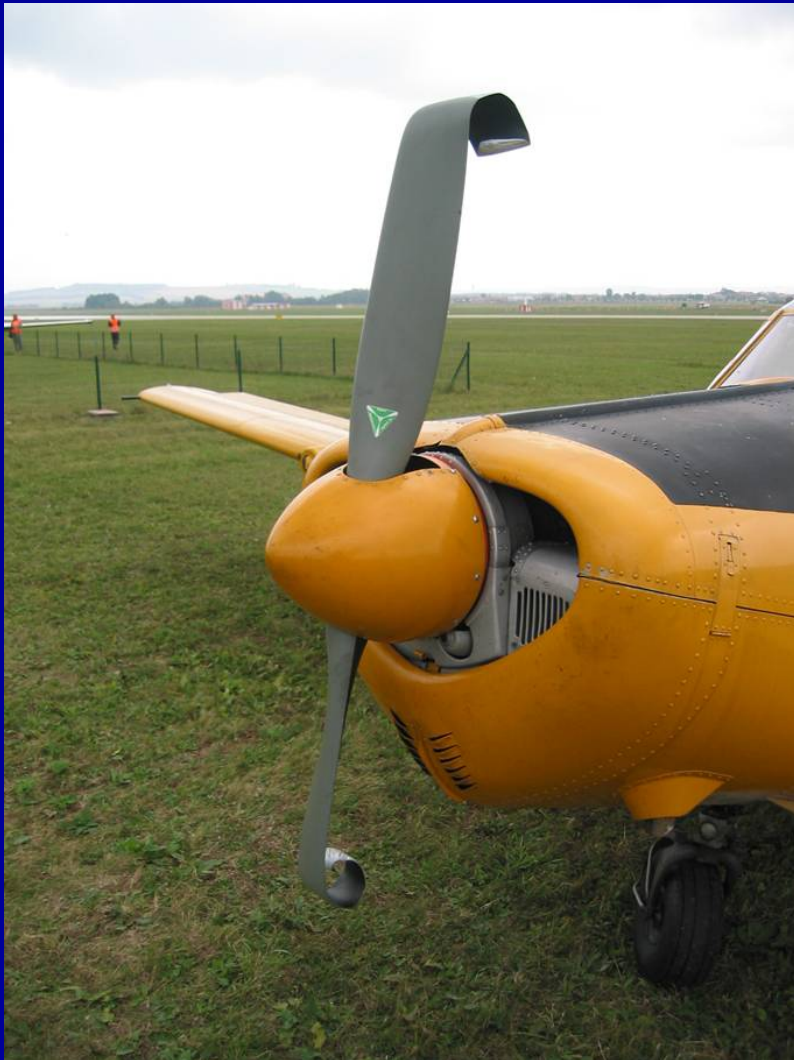
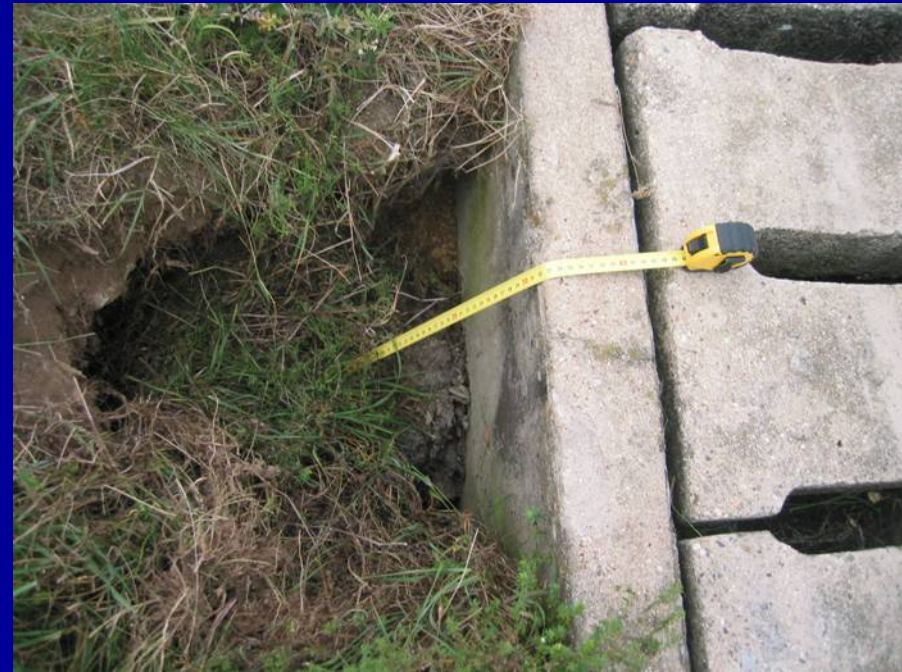
11. 9. – INCIDENT „d“

Rakouský pilot SAAB-SAFIR 91D
při pojíždění z travnaté plochy na letišti LKTB
před vzletem skupiny TEAM 2000
k vystoupení na CIAF 2005
najel předním podvozkem do dutiny u okraje
vozovky TWY A.

Nárazem vrtule do betonového povrchu vozovky
došlo ke zničení listů vrtule.

Bez zranění.

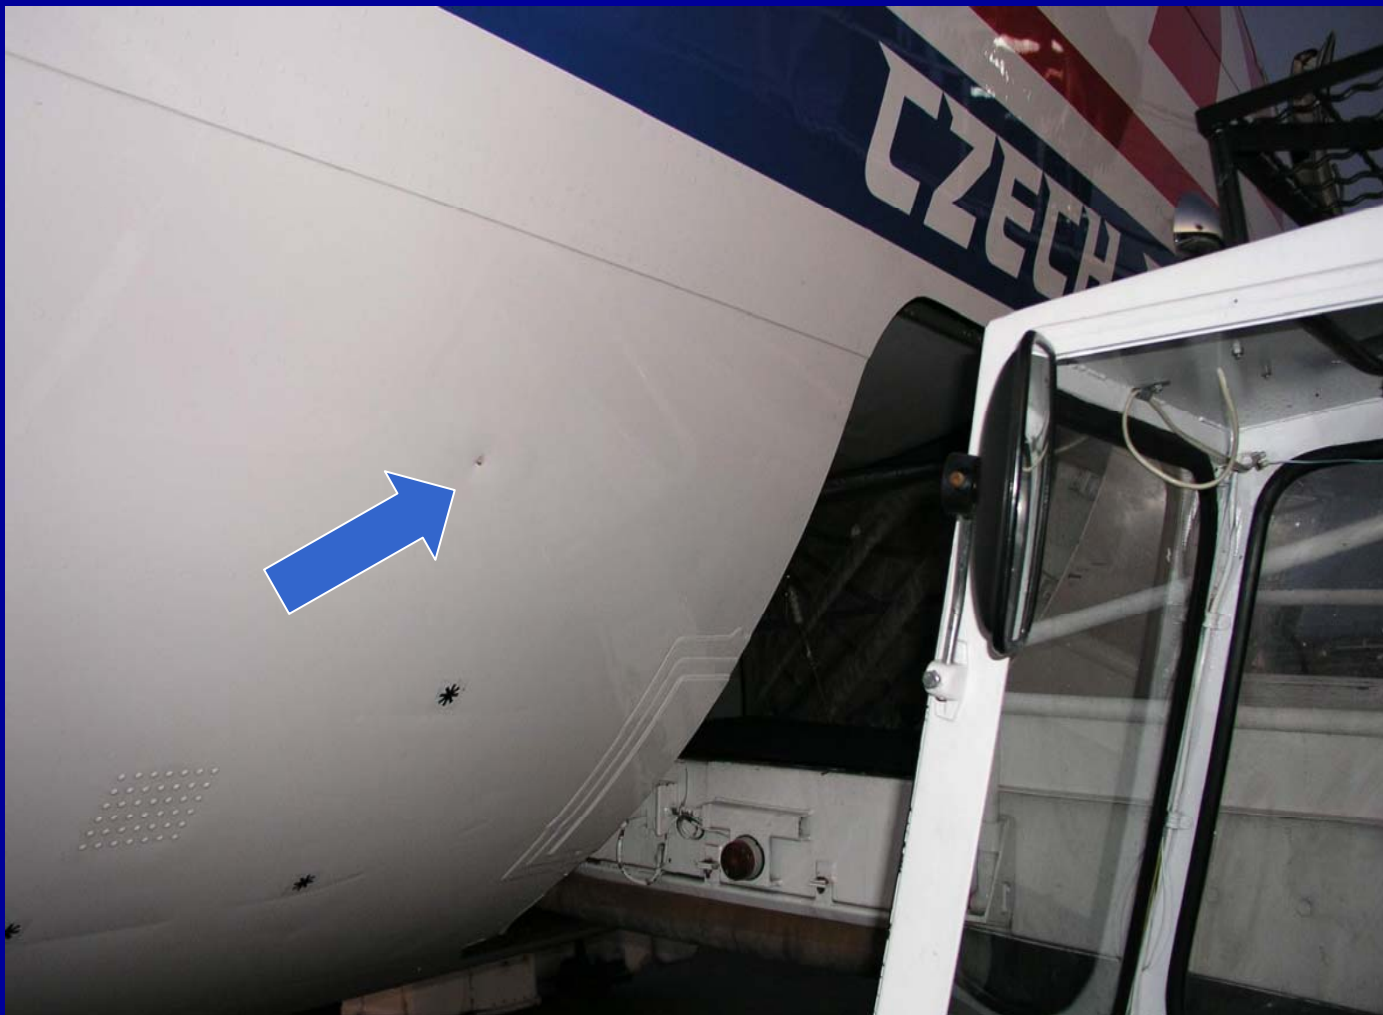
23.9. – POZEMNÍ NEHODA

Při nájezdu pásového dopravníku byla poškozena přetlaková část letounu B 737-400 střechou tohoto dopravníku.

Byla konstatována neschopnost dalšího letu, přelet na LKPR k opravě.

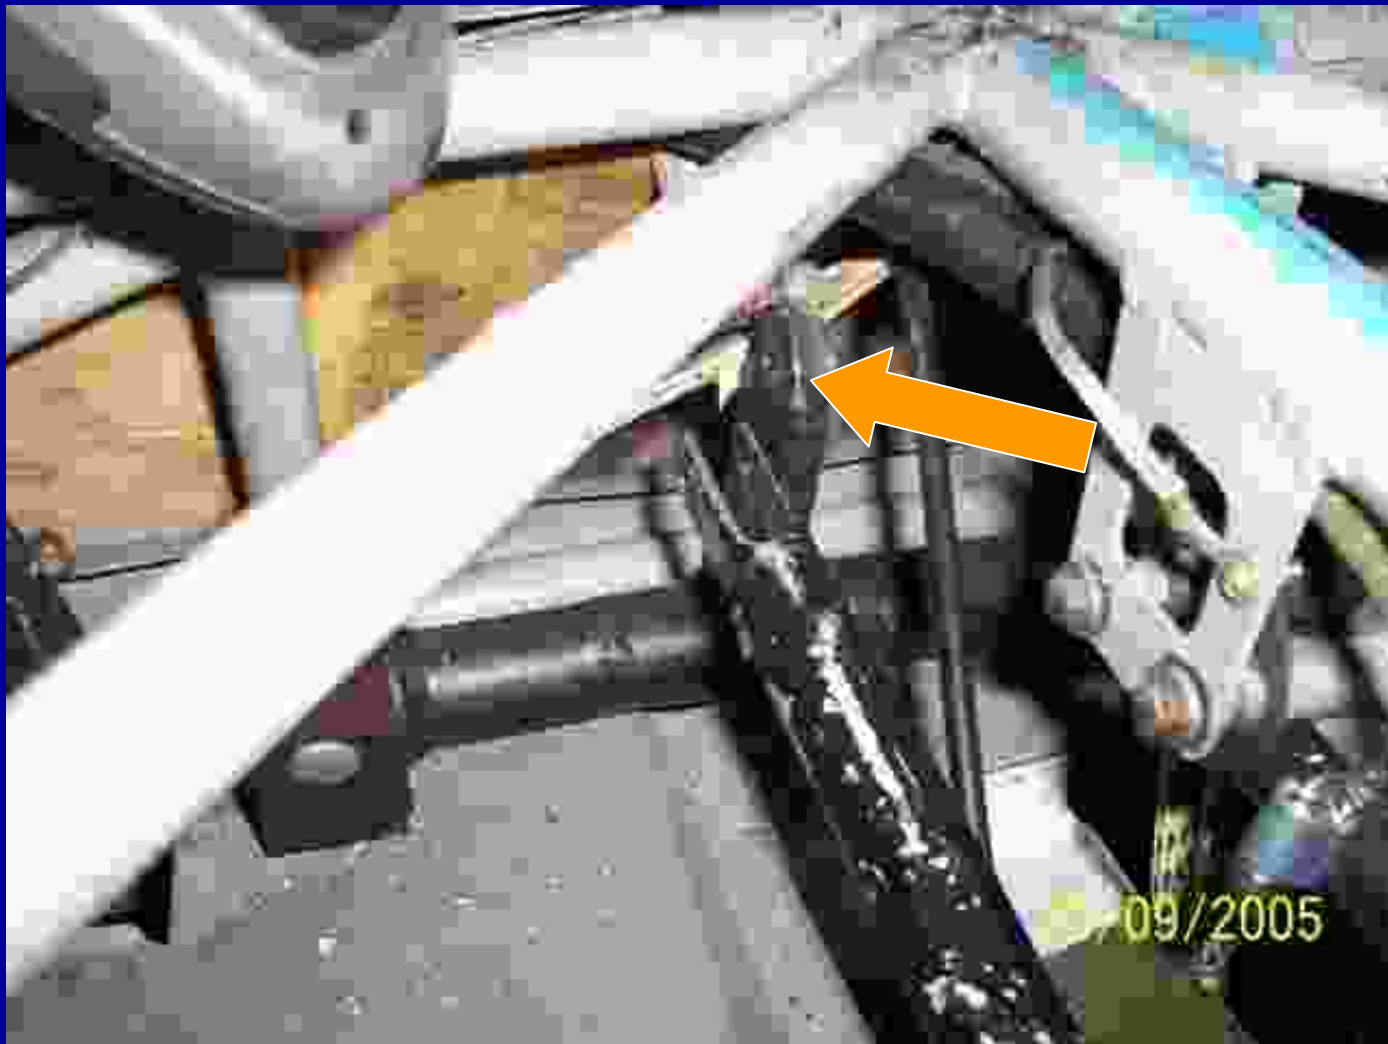
23.9. – LETECKÁ NEHODA

Pilot SLZ MIŠ 5 prováděl vzlet na letišti v LKJA.

Po vzletu se strmým stoupáním došlo k překlopení letounu přední částí dolů a následnému střetu se zemí.

Došlo k destrukci přední části letounu a těžkému zranění pilota.

Při prohlídce letounu bylo zjištěno, že na táhle podélného řízení k výškovce byl vypadlý spojovací čep.

Tato závada vedla ke ztrátě ovladatelnosti kolem příčné osy.

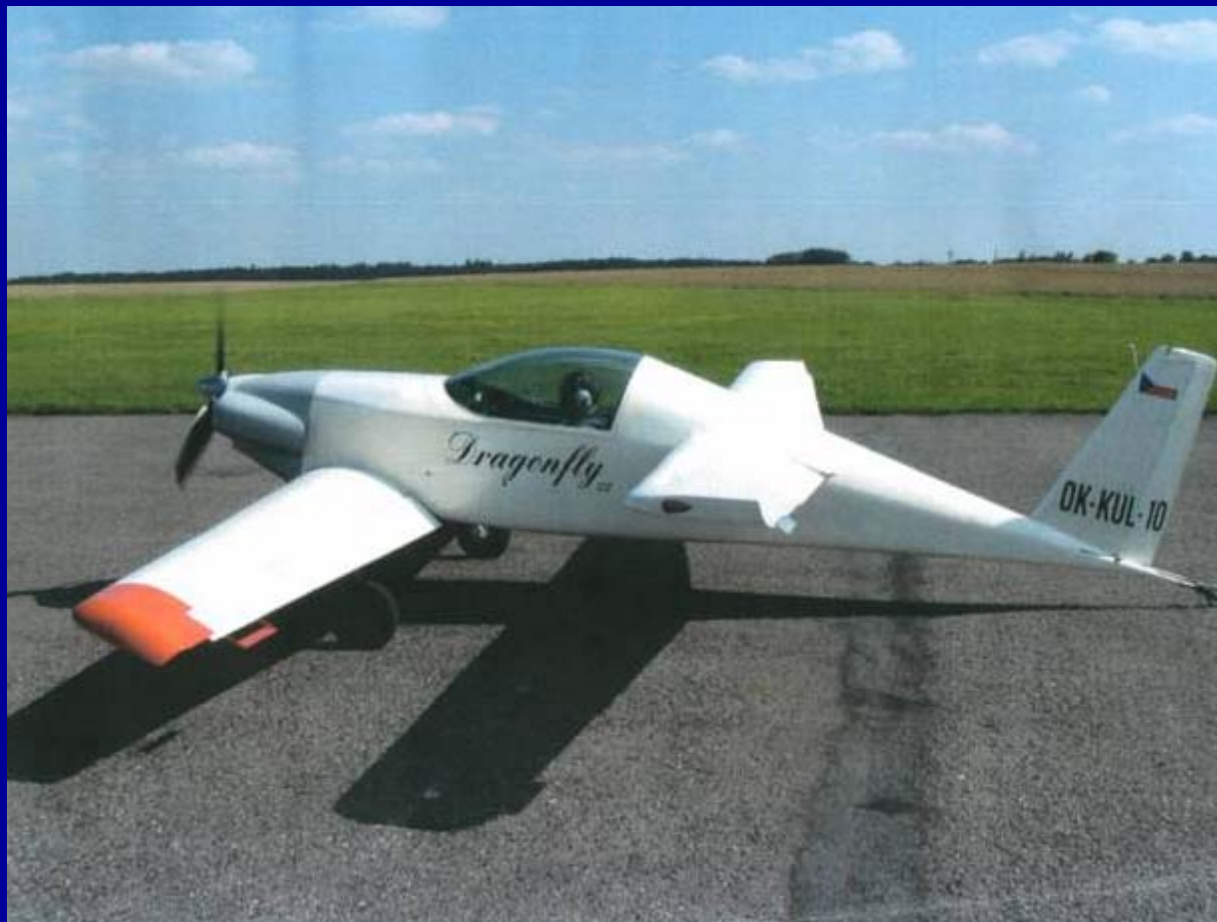
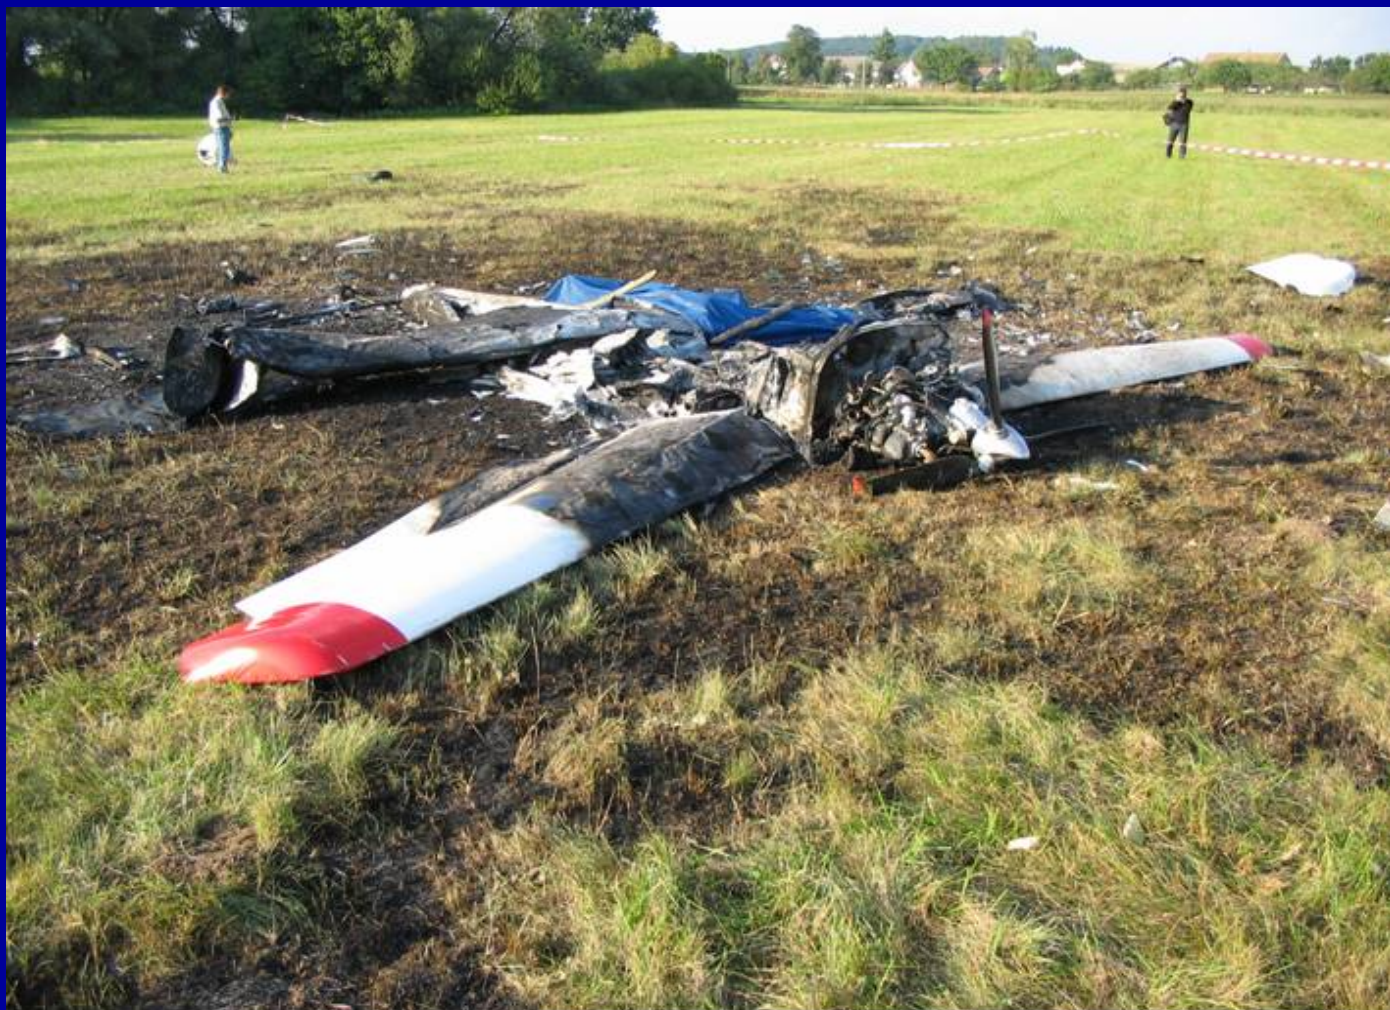
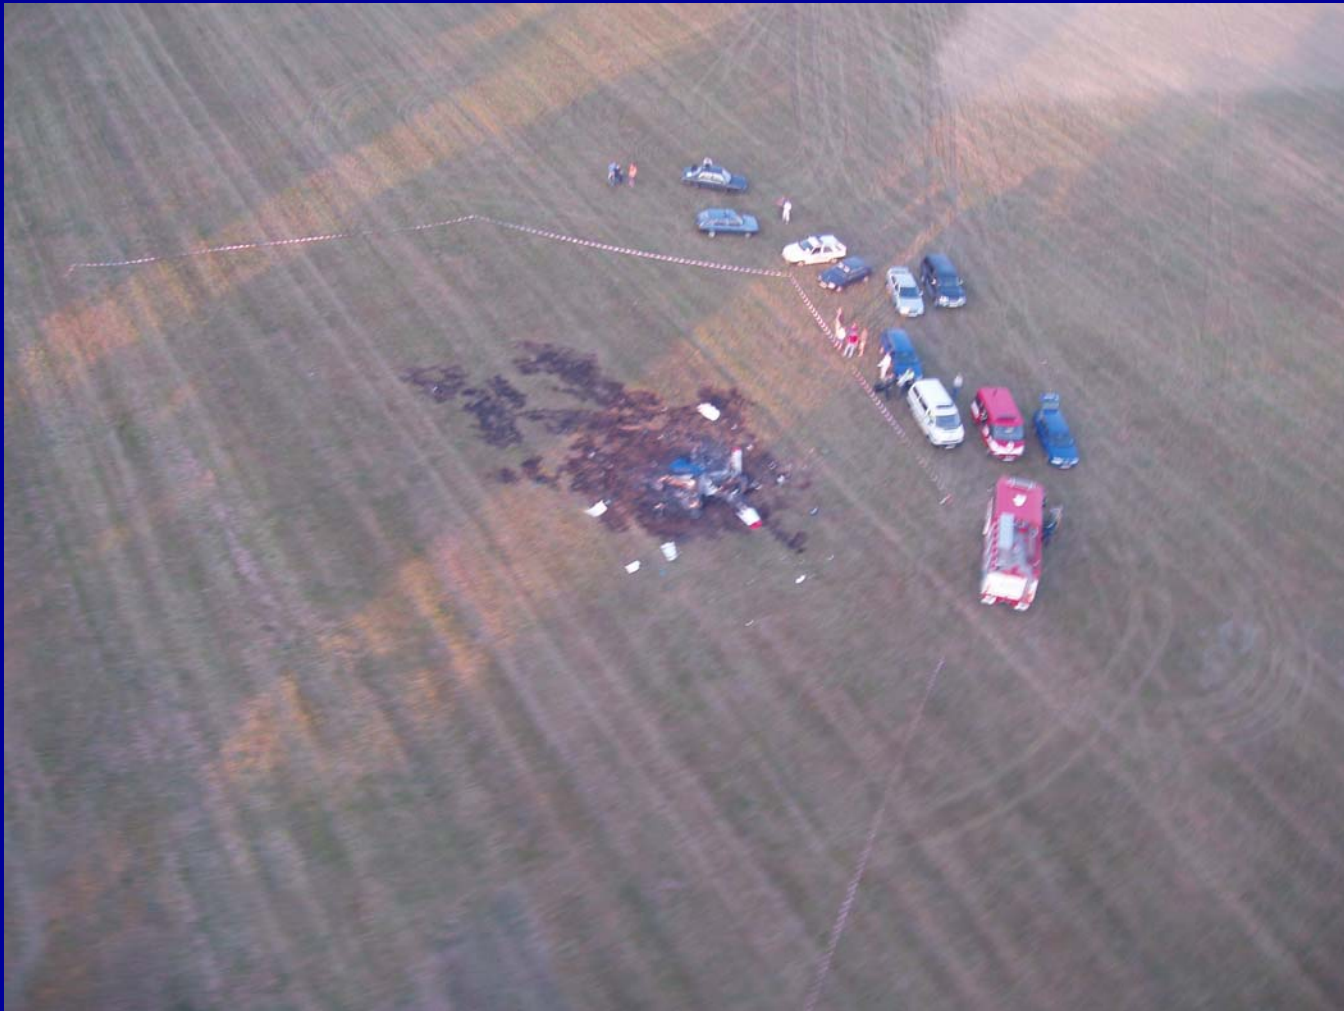
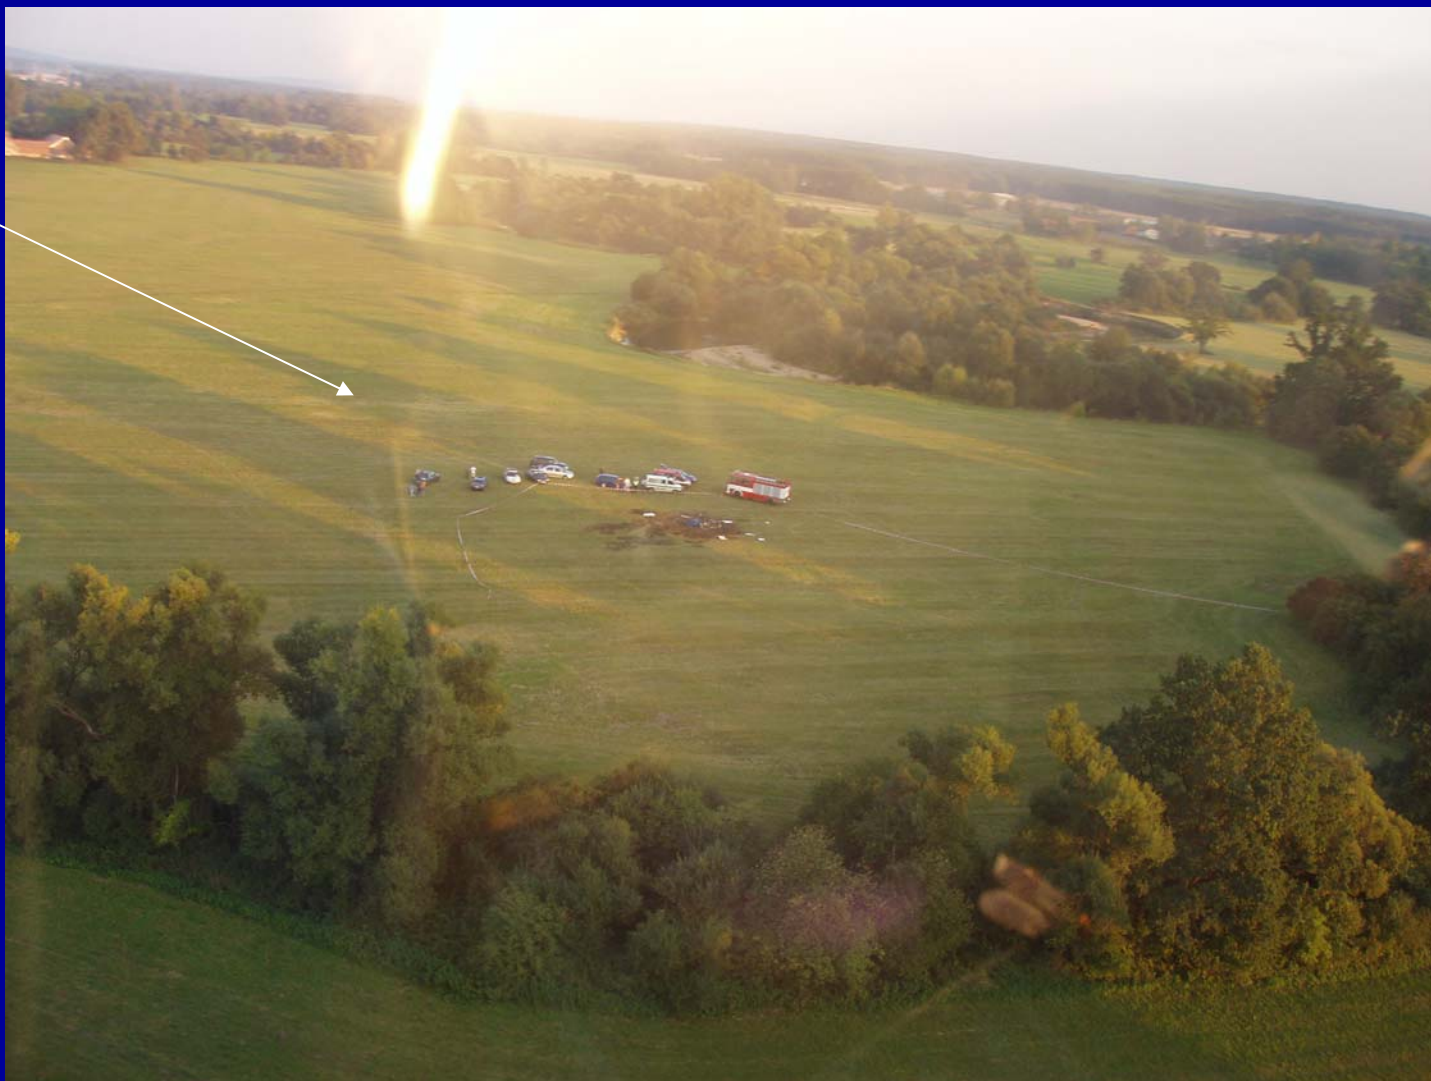
25.9. – LETECKÁ NEHODA

Pilot SLZ DRAGONFLY letěl z letiště LKJA
na mimoletištní let.

Během letu došlo v katastru obce Blešno k přerušení
chodu motoru a pilot se rozhodl pro nouzové přistání.

V jeho poslední fázi SLZ narazilo do země
a okamžitě se vzňalo.

Pilot zahynul, SLZ zcela zničeno požárem.
Příčiny LN zjišťuje komise ÚZPLN.
