# Porada

## k bezpečnosti letů

## I. pololetí 2010

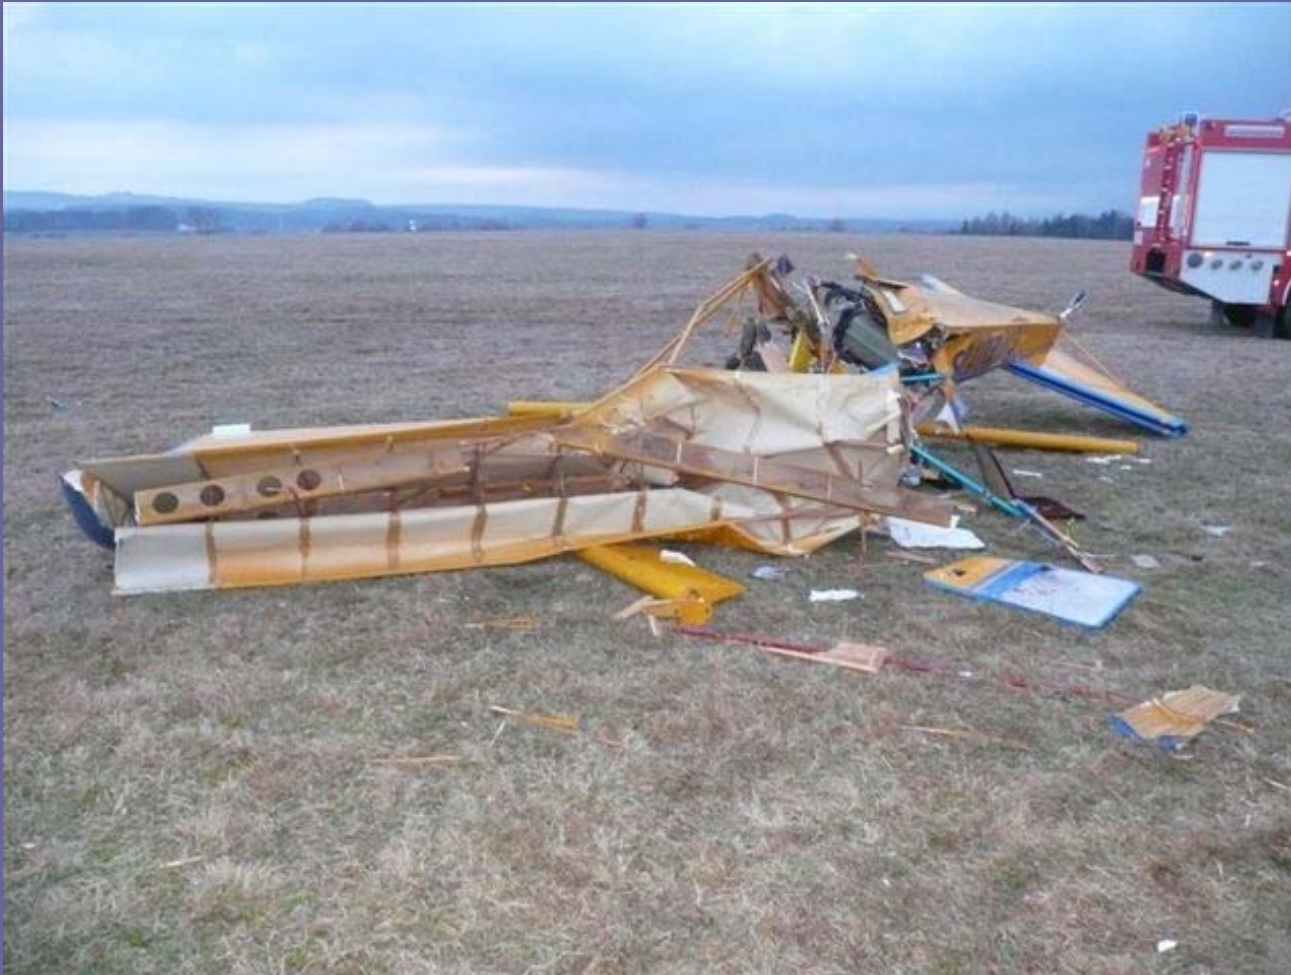
# Letecká nehoda 1.4.

Pilot (1941) ULL HIMAX prováděl let z letiště Polička za účelem fotografování svého letadla za letu. Kritický let byl prvním vzletem v letošním roce, v roce 2009 pilot nalétal na tomto ULL 3 hod, v r. 2008 nelétal.

Nezvládl pilotáž a následoval pád.

Pilot byl těžce zraněn.

ULL byl zcela zničen.

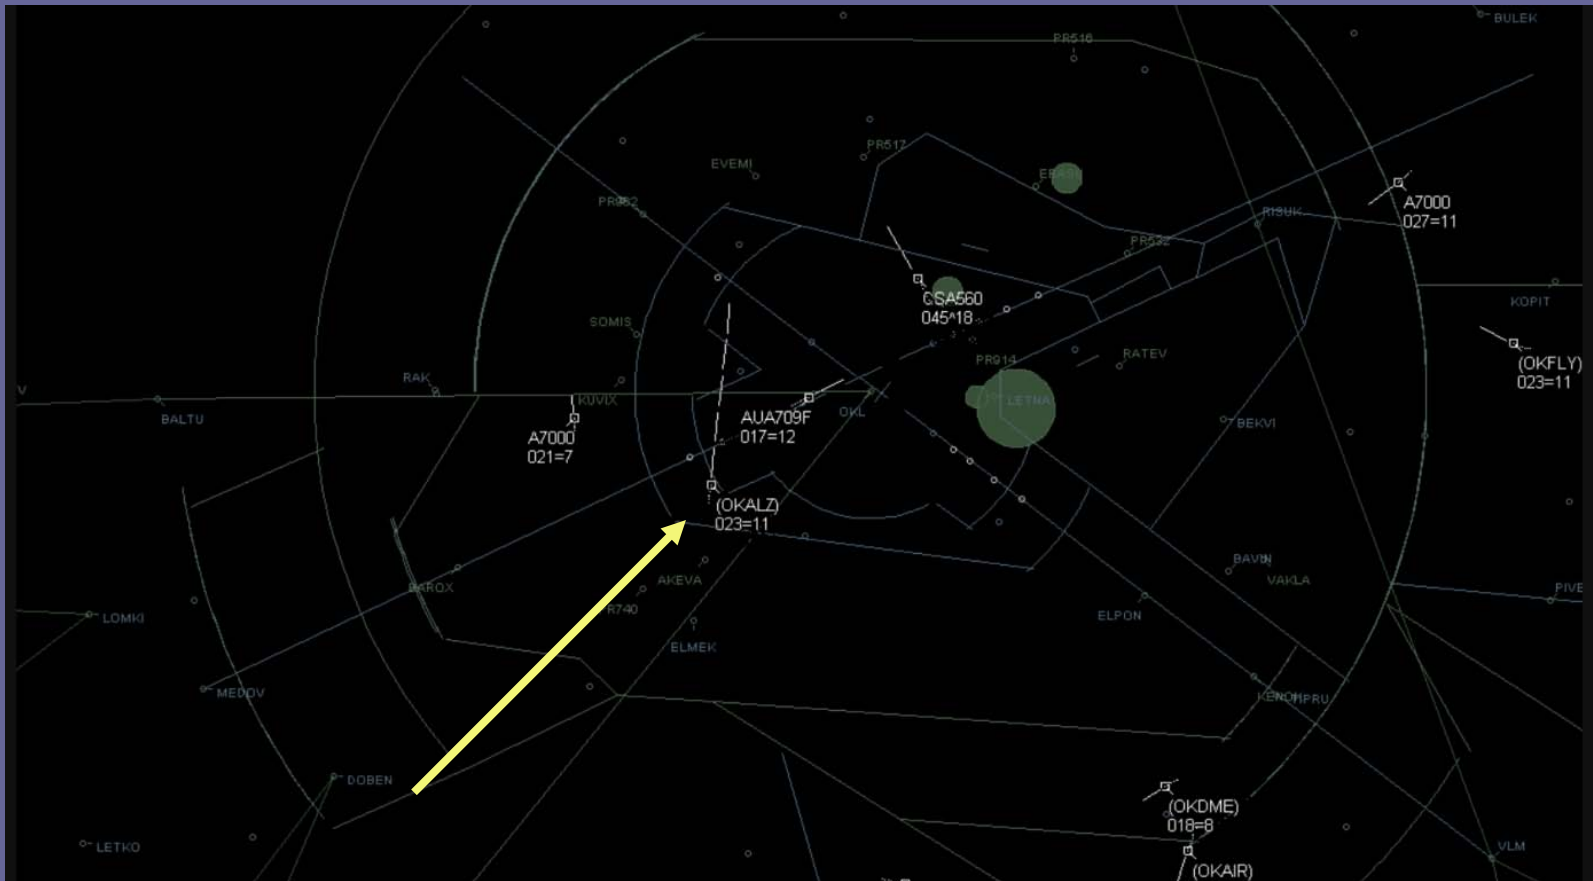
# Incident 3.4.

Pilot letounu Z-143 narušil CTR LKPR  
aniž navázal radiové spojení.

Neohlásil se ani AFIS LKKL, které přelétával.

Na odpovídači v módu S se jevil jako N143FS, což byla  
původní registrace před převozem letounu do ČR.

Totožnost byla zjištěna po přistání na LKSN.

Bylo hodnoceno jako Significant Incident

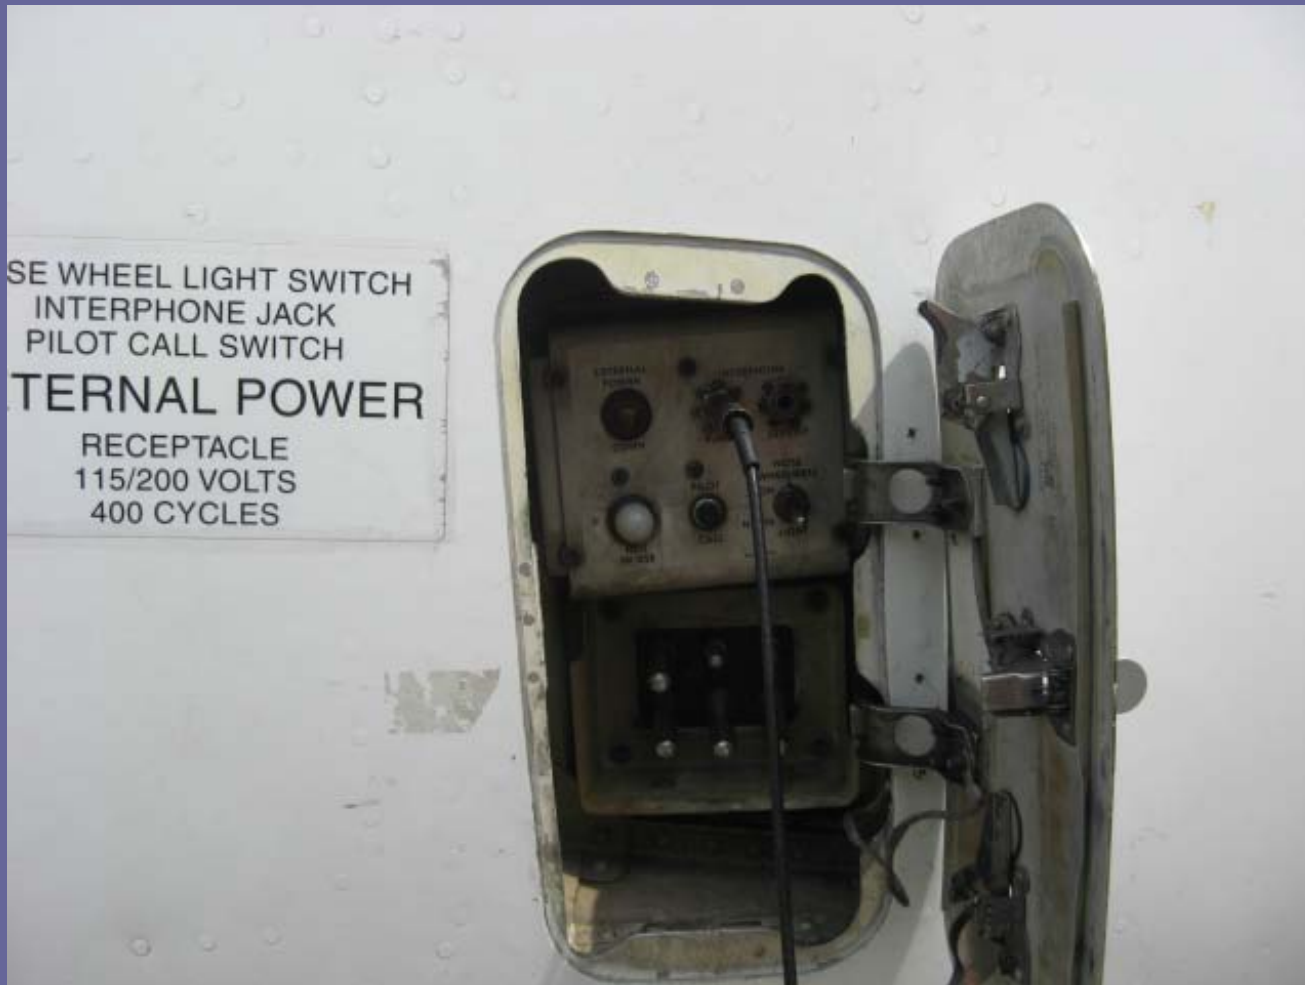
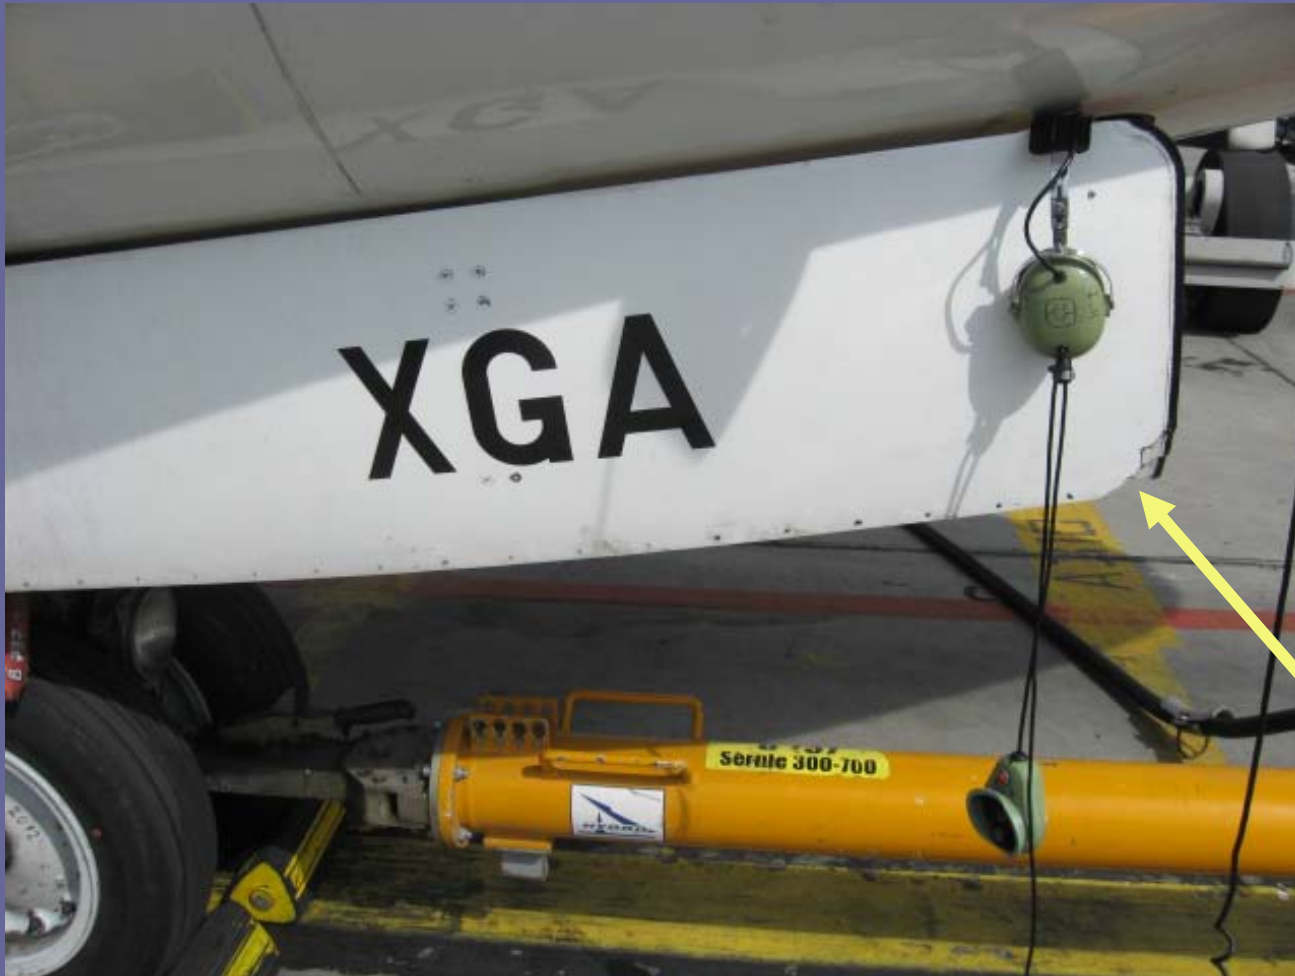
Při odstavování nástupního mostu od letadla B 737 na letišti Bukurešť byl vytržen připojený kabel GPU ze zásuvky na pravé straně trupu.

Došlo k poškození kolíků (ohnutí) zásuvky umístěné na pravé přední části trupu a poškození R/H dvířek na přední podvozkové noze.

Letadlo uznáno neschopné letu.

Techniky ČSA provedena provizorní oprava R/H dvířek, letadlo uvolněno k letu do PRG.

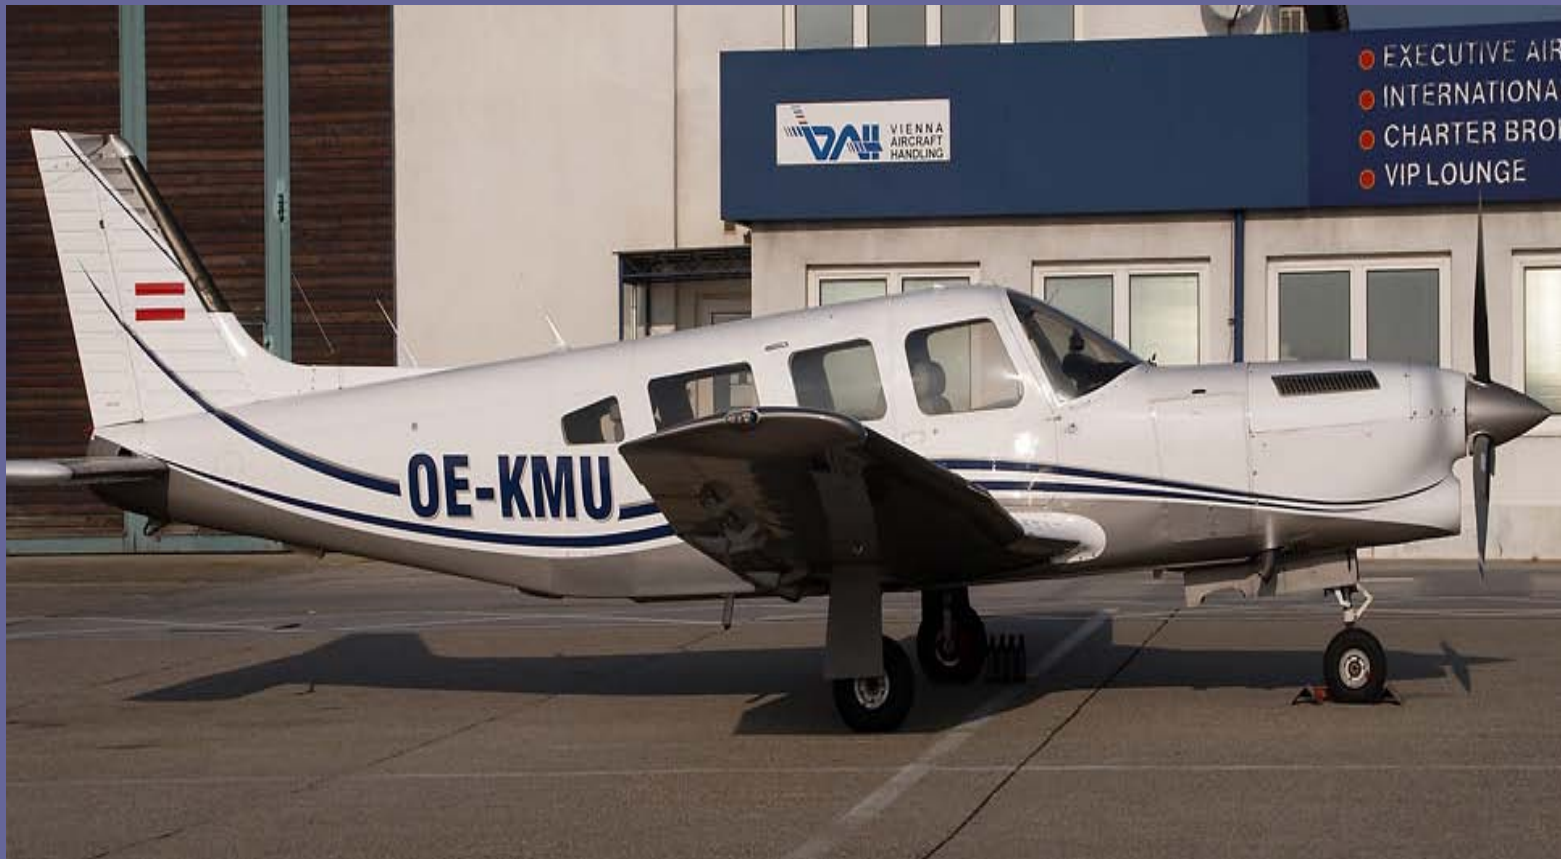
# Incident 9.4.

Pilot zahraničního letounu PA 32 dvakrát po vzletu z Brna do Vídně nejprve v 14:09 a po druhé v 14:21 indikoval nesprávnou činnost motoru.

Závadu systému signalizace nízkého tlaku paliva do motoru zjistila, opravila a letoun do provozu uvolnila zahraniční údržbová organizace.

Jednalo se o vadu vysilače tlaku paliva.

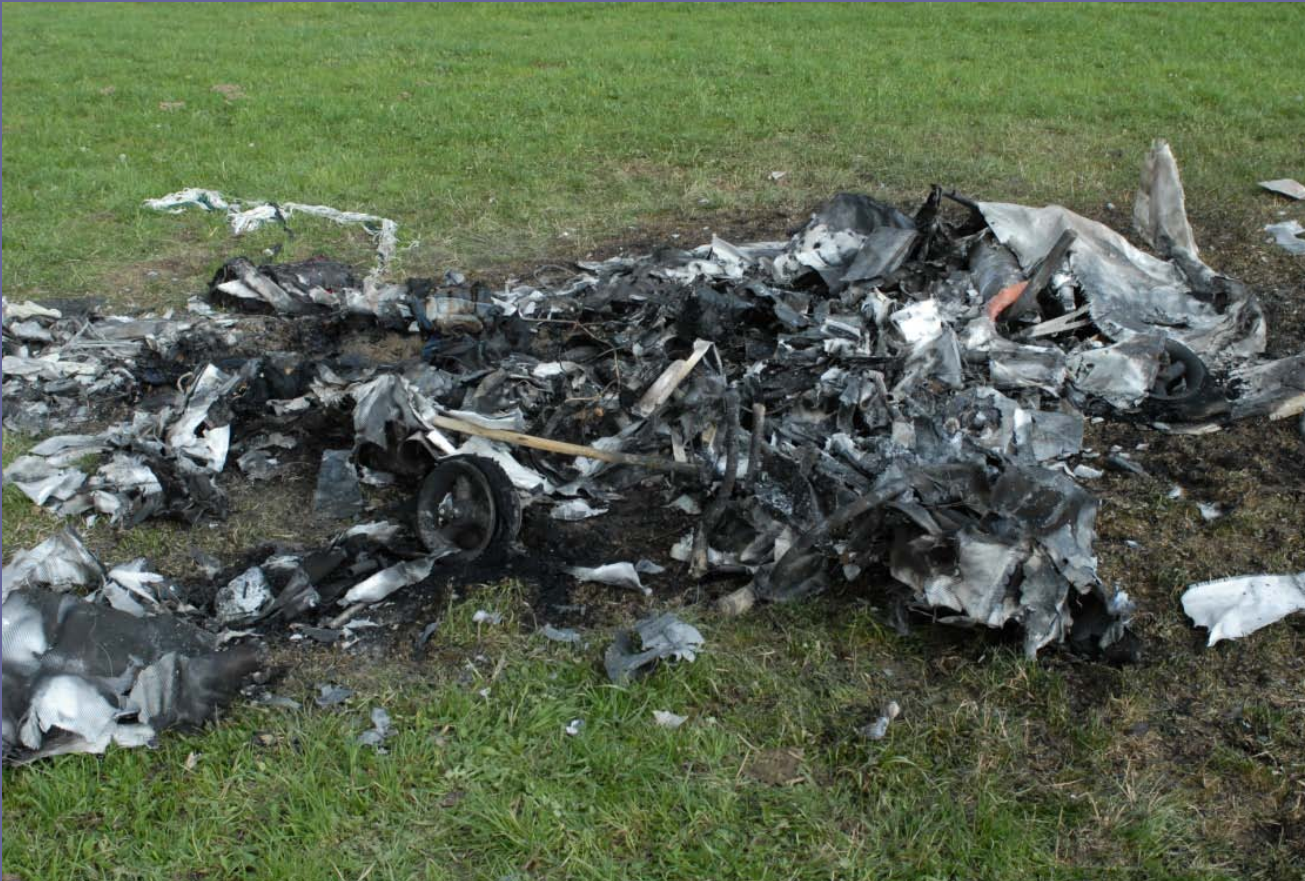
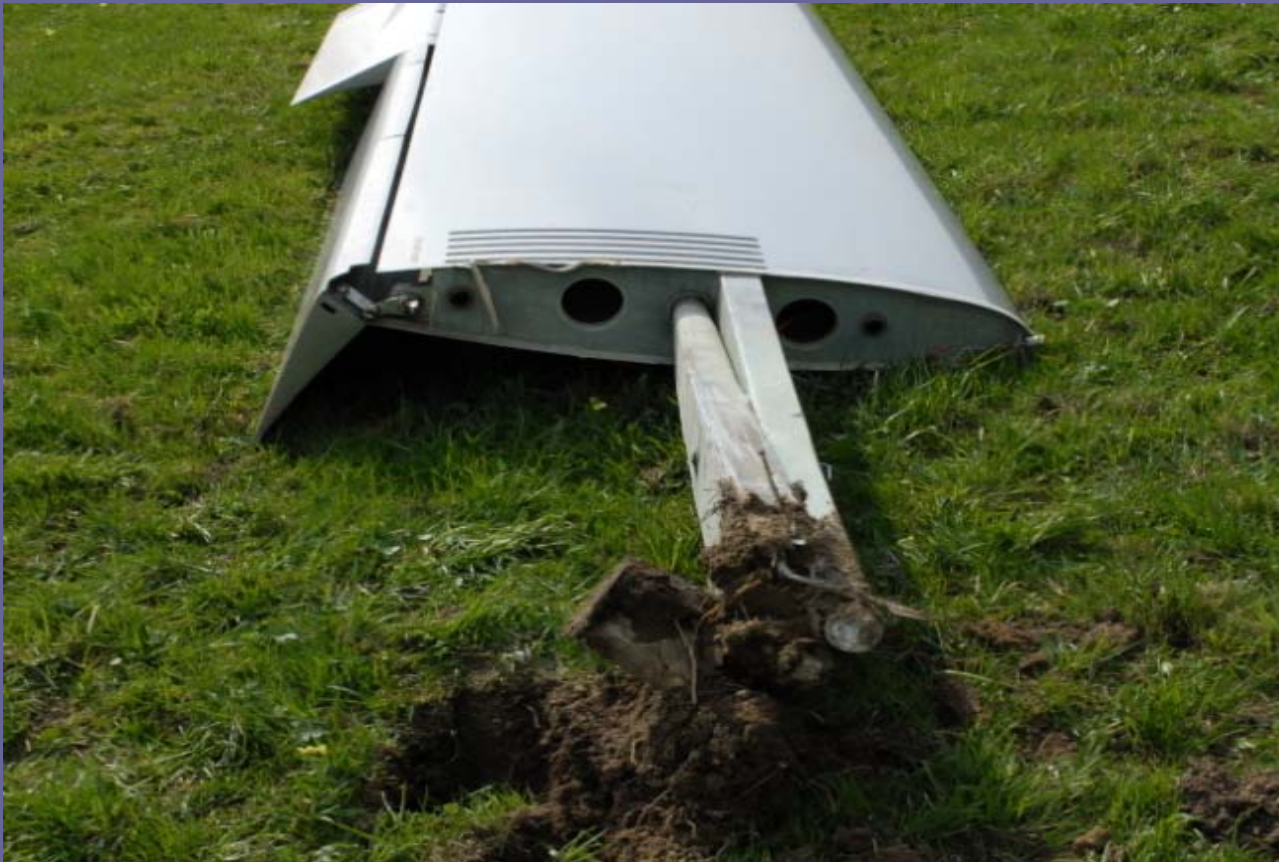
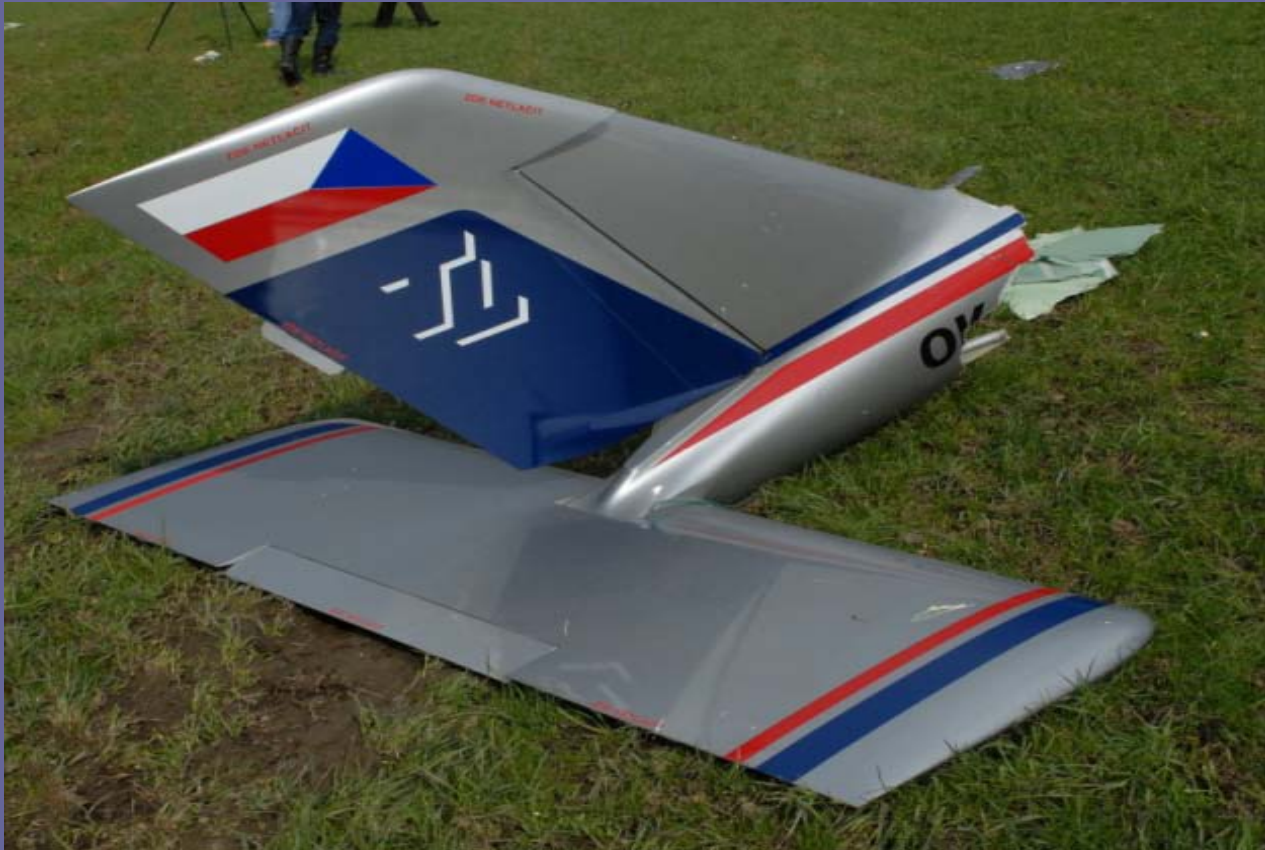
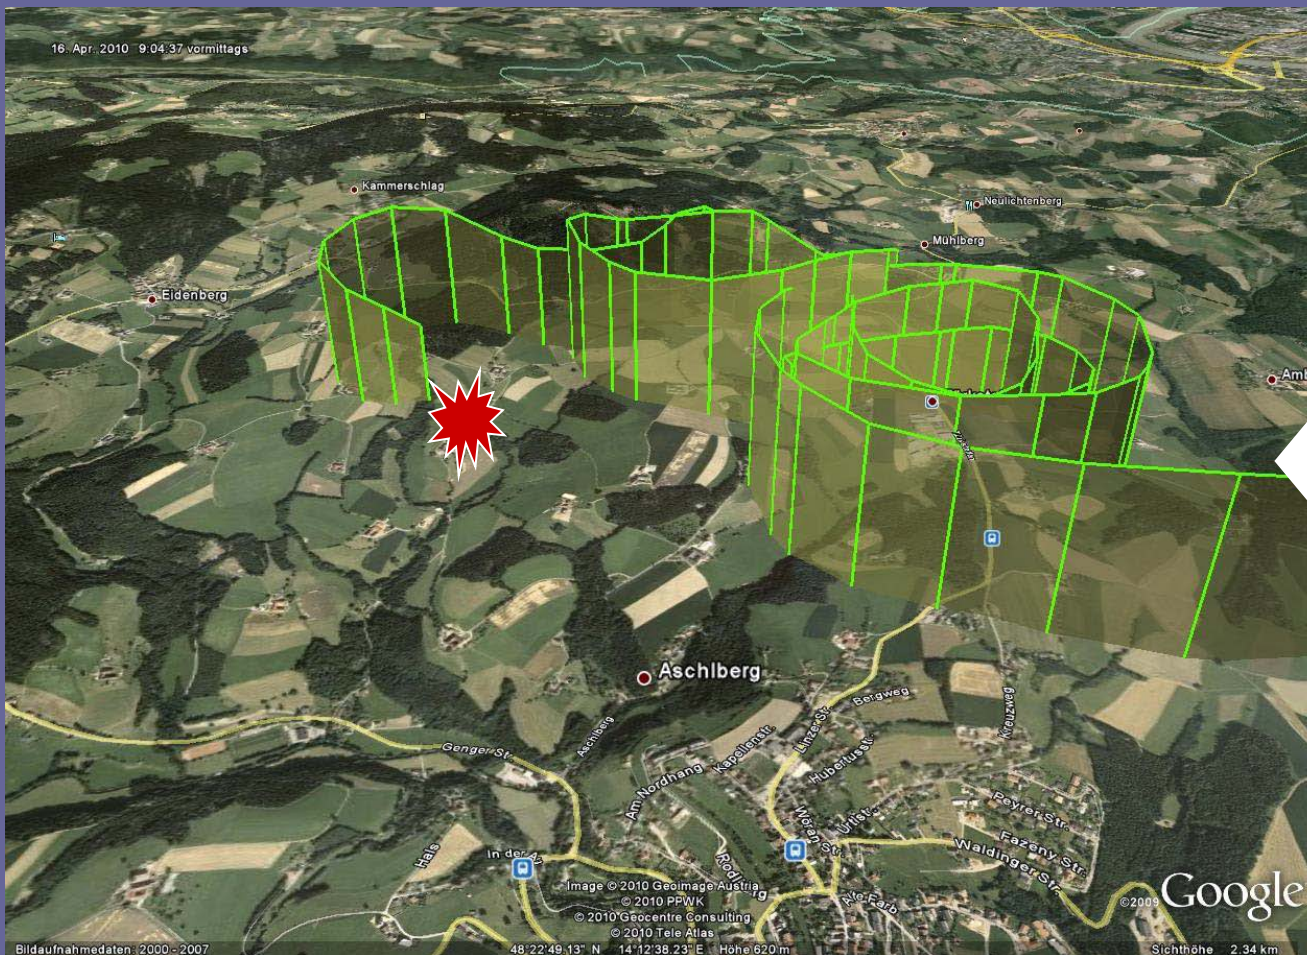
ULLa typu TL96 Star s českou poznávací značkou letěl z letiště Wels do LKHK.

Severně Lince vletěl rakouský pilot do oblasti zhoršených meteo podmínek.

Následoval pád provázený požárem, pilot zahynul.

Komise zjišťuje příčinu oddělení částí letounu před jeho nárazem na zem, zbytek letounu po dopadu na zem shořel.

Letoun byl vybaven záchranným systémem, který nebyl použit.

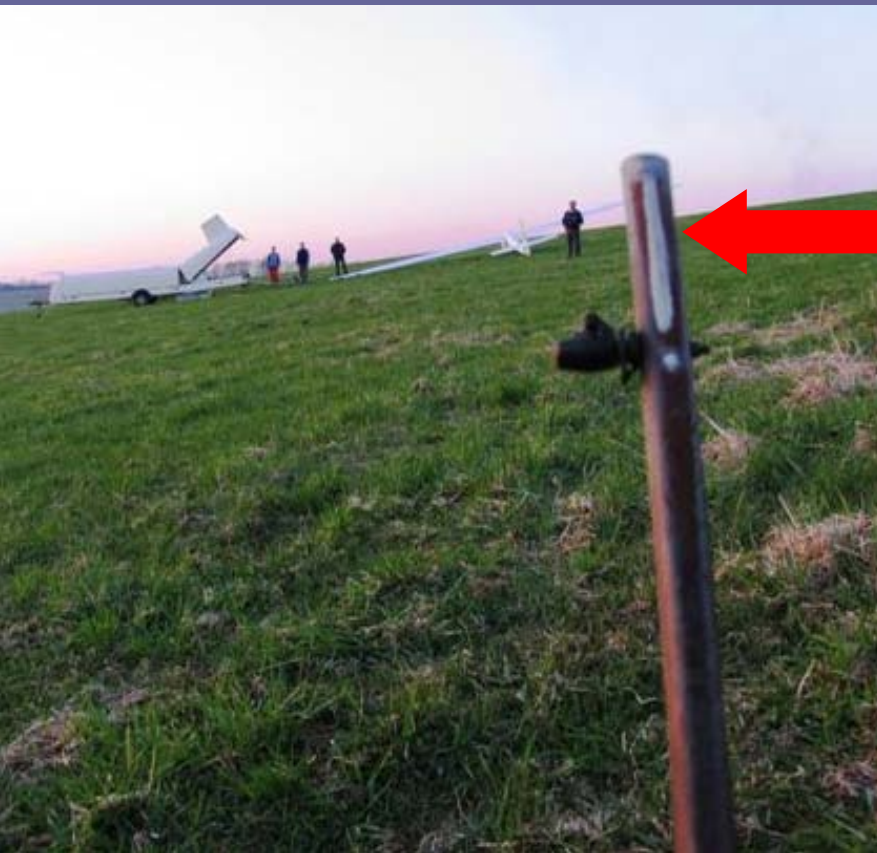
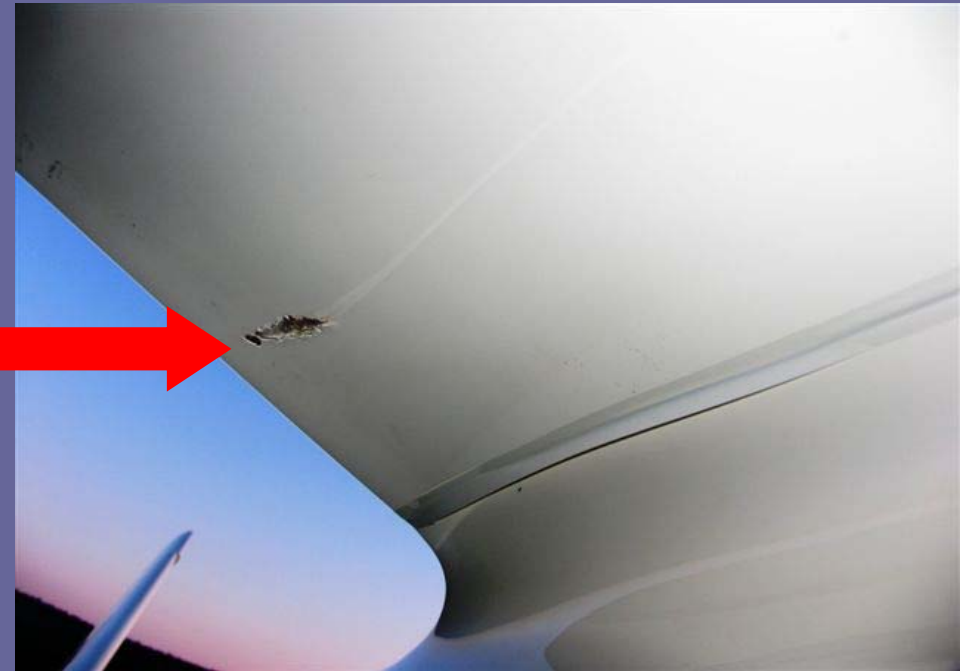
# Letecká nehoda 17.4.

Pilot kluzáku ASW-15B  
prováděl přistání

na louku 3 km SW obce Lukavec.

Po dosednutí došlo ve výběhu k nárazu  
do špatně viditelné tyče elektrického ohradníku  
a k lehkému poškození pravé strany trupu,  
spodní části pravého křídla a výškovky.

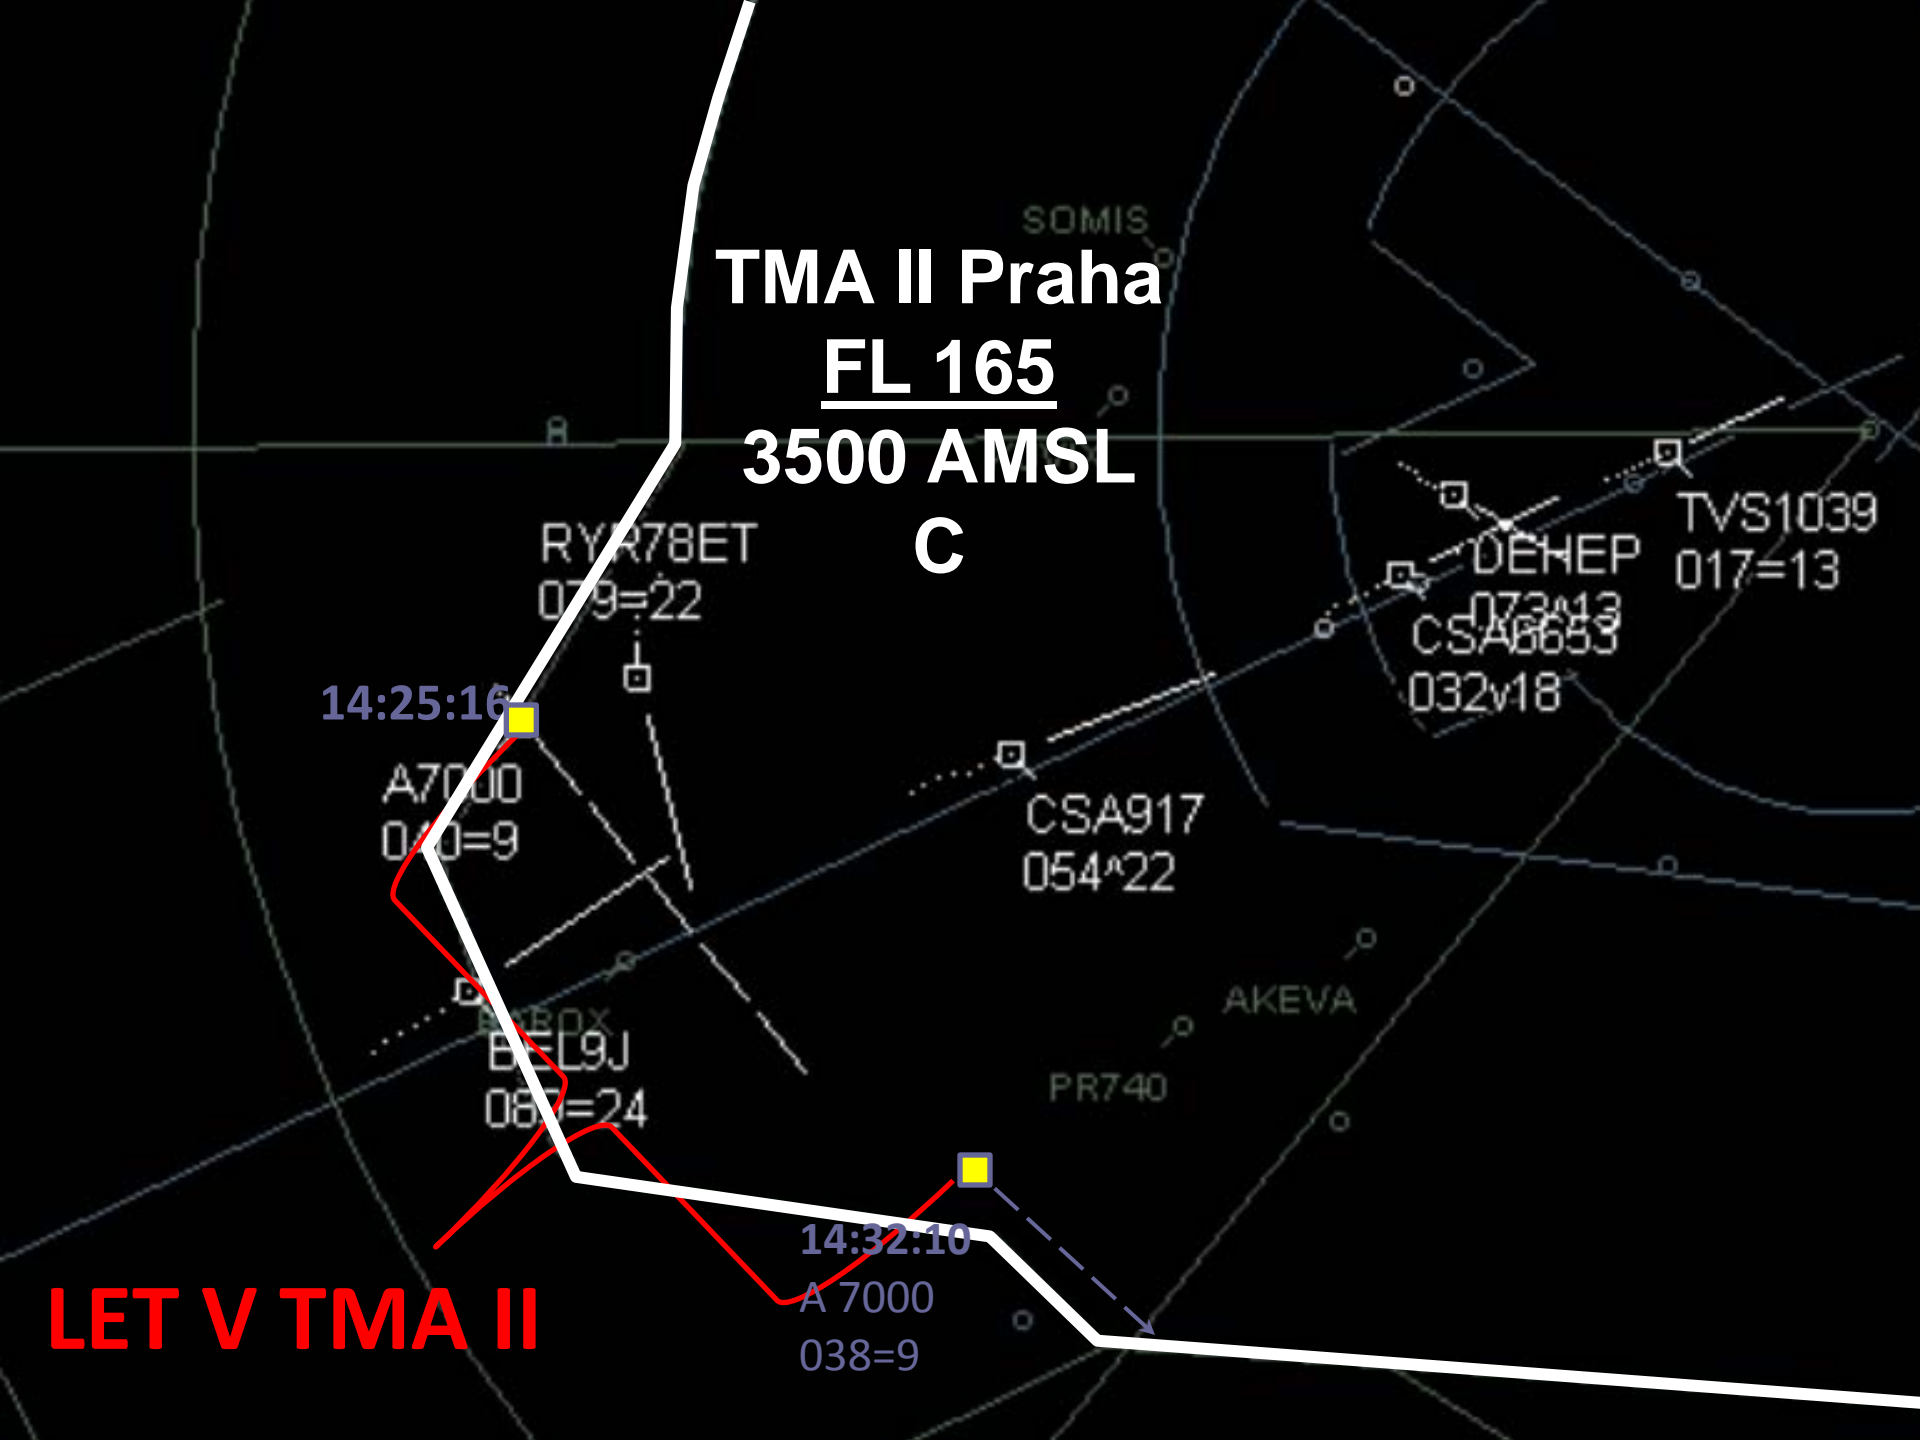
Pilot (SRN) letounu DV-20 Katana zahraniční registrace během letu z LKKV do LZTN (Trenčín) i přes upozornění FIC proletěl bez povolení TMA II Praha v 4200 ft AMSL od bodu Barox směrem na Hořovice.

Příčinou byla nedostatečná příprava pilota, který nezaregistroval změny uspořádání TMA Praha platné od 8. 4. 2010 a řídil se údaji ze staré mapy Jeppesen z roku 2009.  
Significant incident.

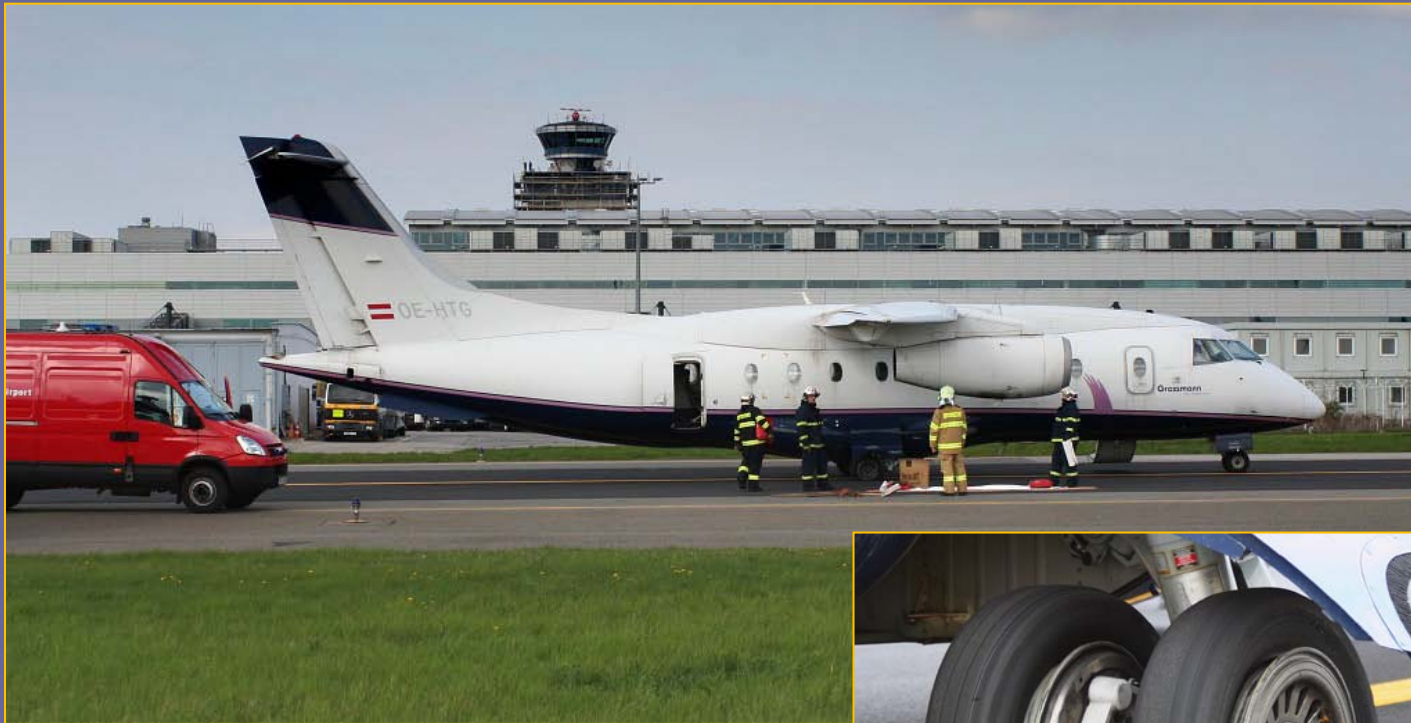
# Incident 27.4.

Při pojíždění na vzlet z RWY 24 na letišti LKPR letounu Dornier 328 praskly obě pneumatiky hlavního podvozku.

Během vyklízení RWY 24 byl nucen jeden letoun směřující na přistání provést průlet, další byl zdržen při pojíždění na vzlet a jeden při pojíždění po přistání.

Vlivem naklonění letounu došlo k úniku ropných látek na TWY L.

Hasiči provedli zásah a únik látek v krátké době zlikvidovali.

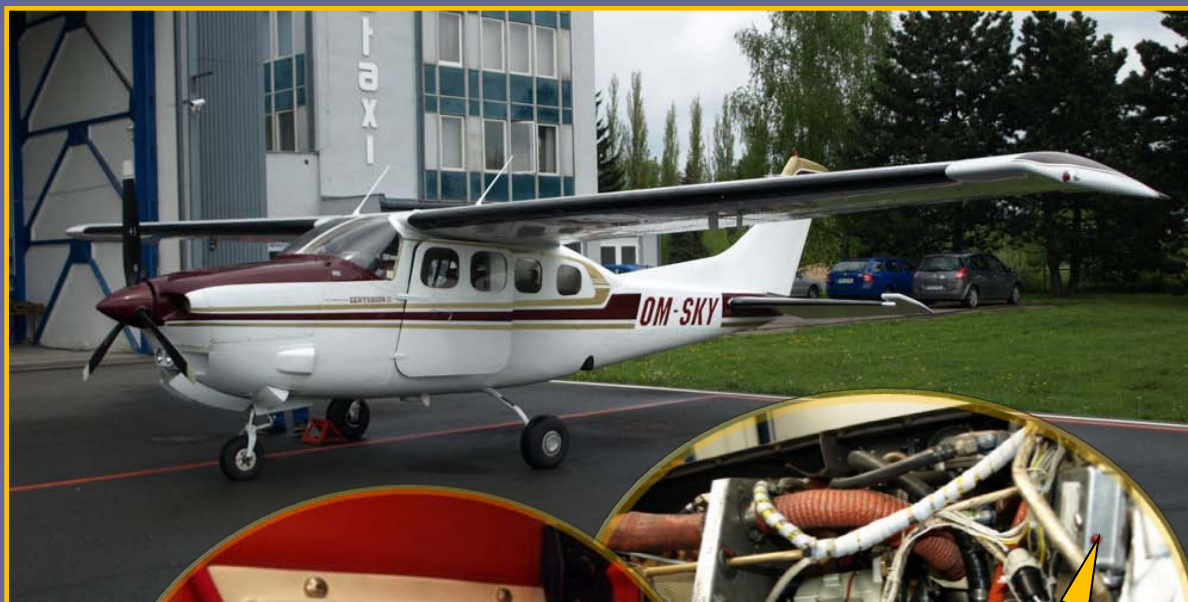
# Incident 30.4.

Na letounu Cessna P210N  
krátce po vzletu z LKKB  
docházelo k vypadávání jističe regulátoru  
napětí alternátoru.

Servisní organizací byl regulátor vyměněn,  
ale vypadnutí jističe se po dalším vzletu opakovalo.

Následným zkoumáním bylo zjištěno,  
že závada byla v elektrické části alternátoru.

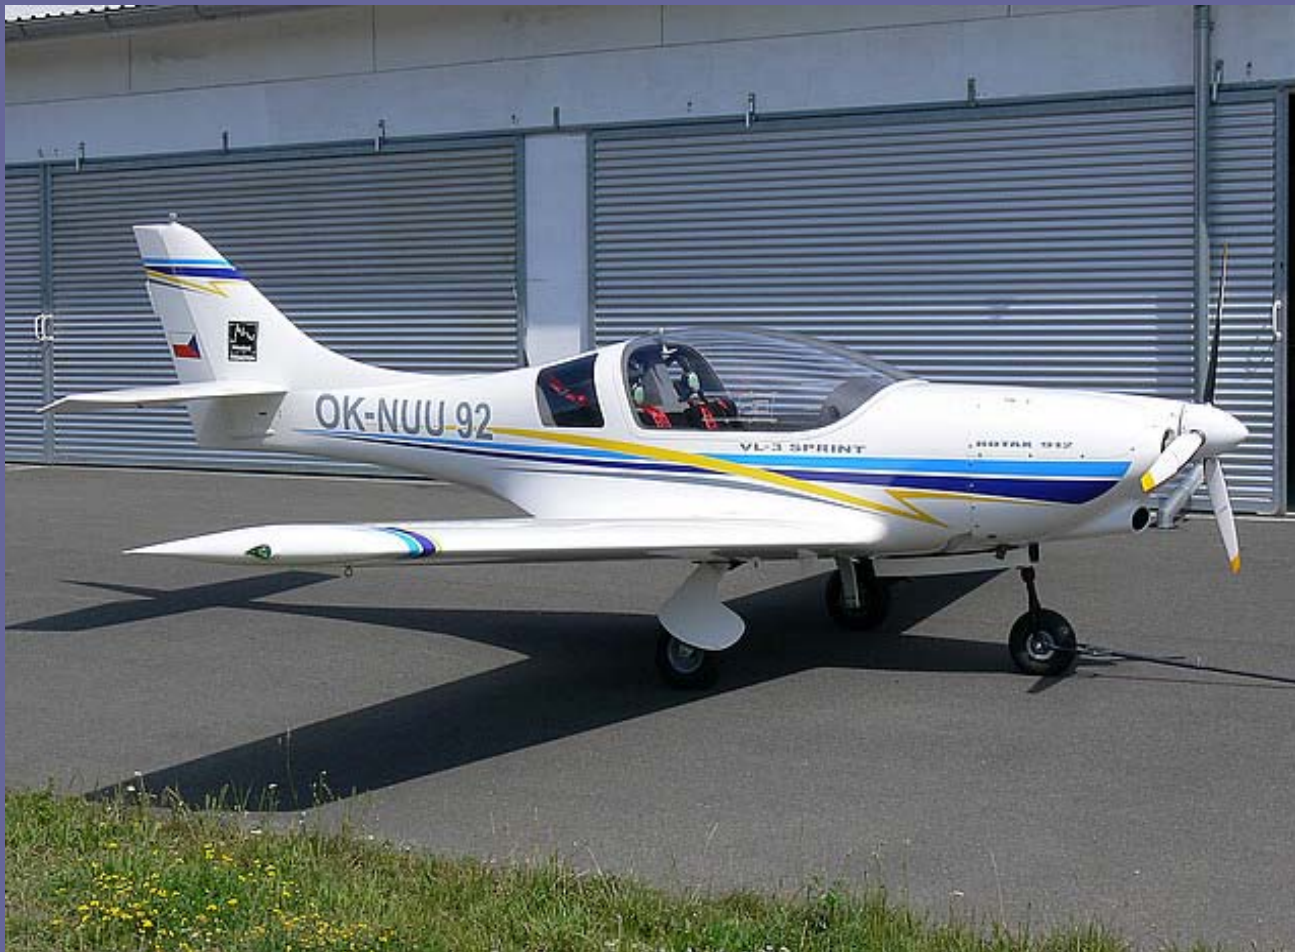
# Letecká nehoda 30.4.

Při letu ultralehkého letounu typu VL-3 došlo k deformaci a poškození vodorovných ocasních ploch, které pilot zjistil po ukončení letu.

Z dosud známých informací došlo k překročení provozních omezení letounu během letu, které byly zaznamenané do paměti zařízení Dynon.

Zjišťování příčin není ukončeno.

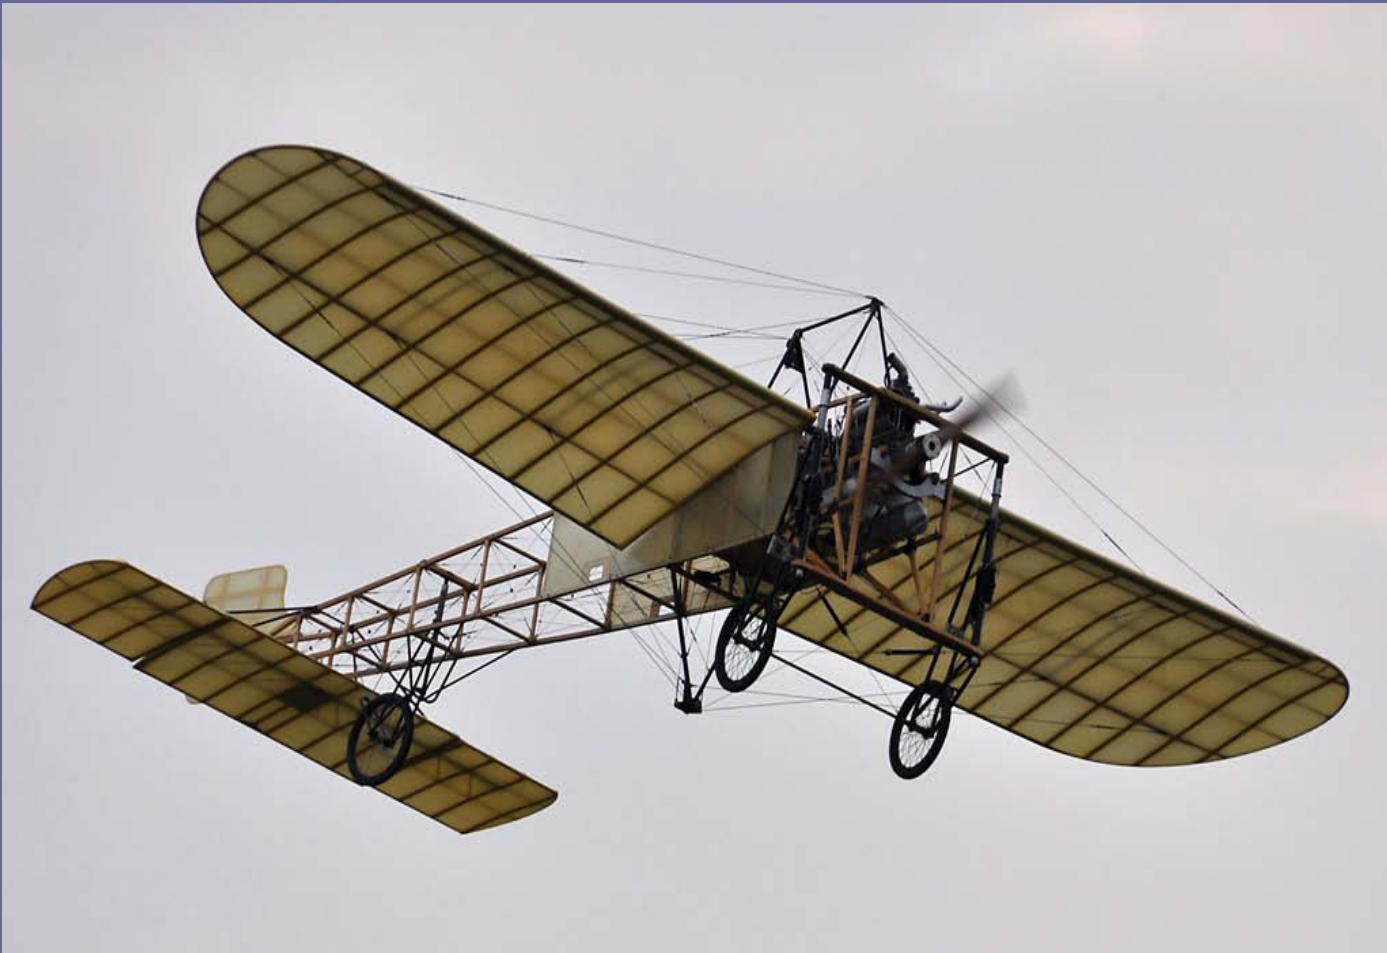
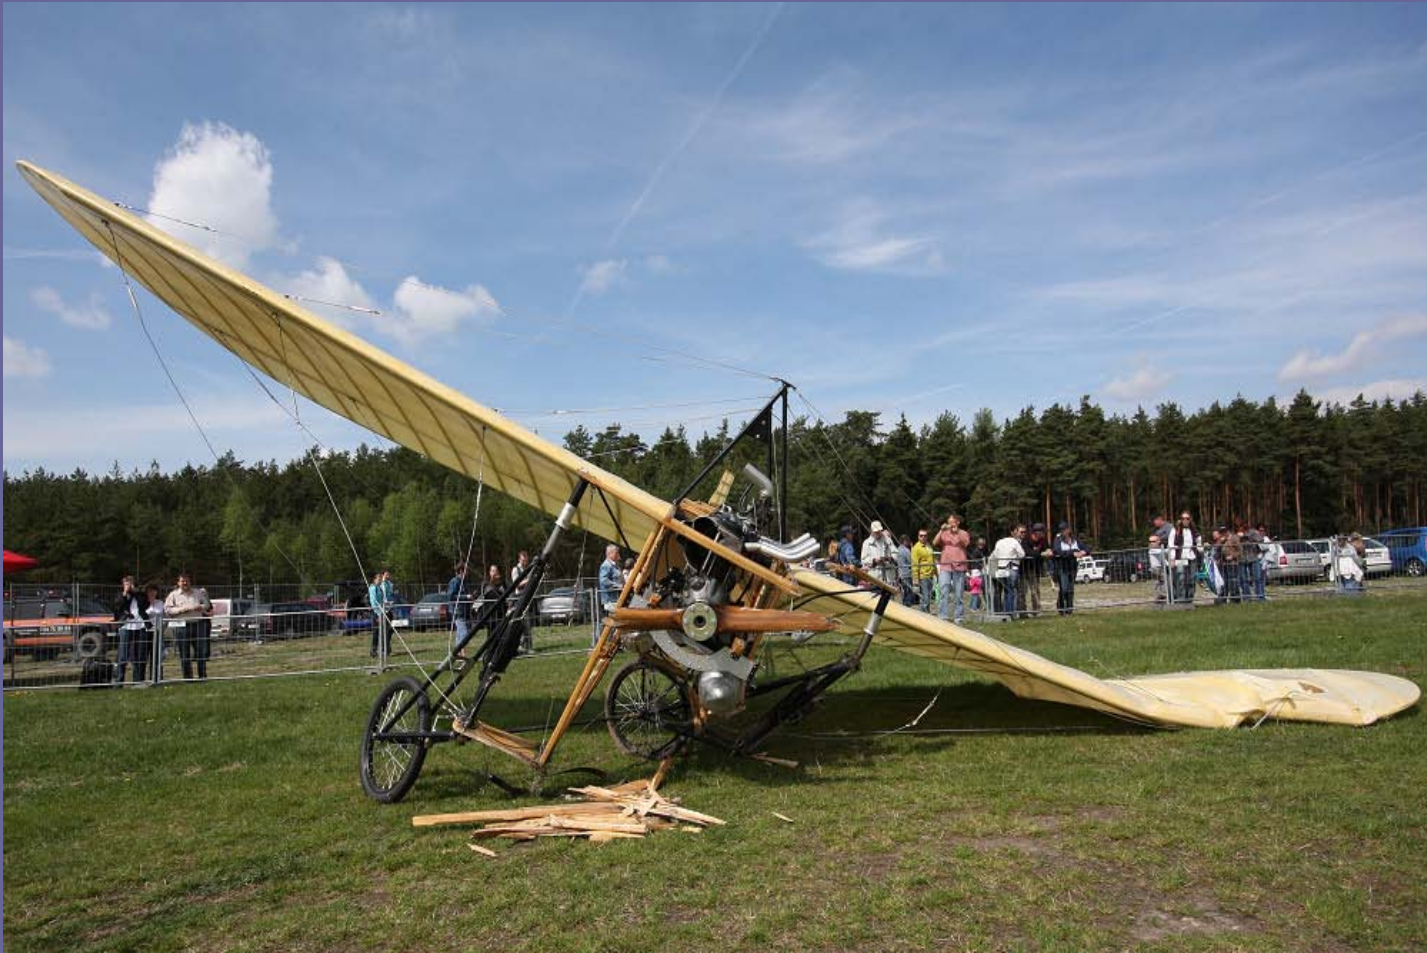
Při leteckém dnu v Plasích po vzletu ultralehkého letounu-repliky historického letounu Blériot XI došlo k pádu z výšky cca 5 m.

Letoun byl částečně poškozen, pilot nebyl zraněn.

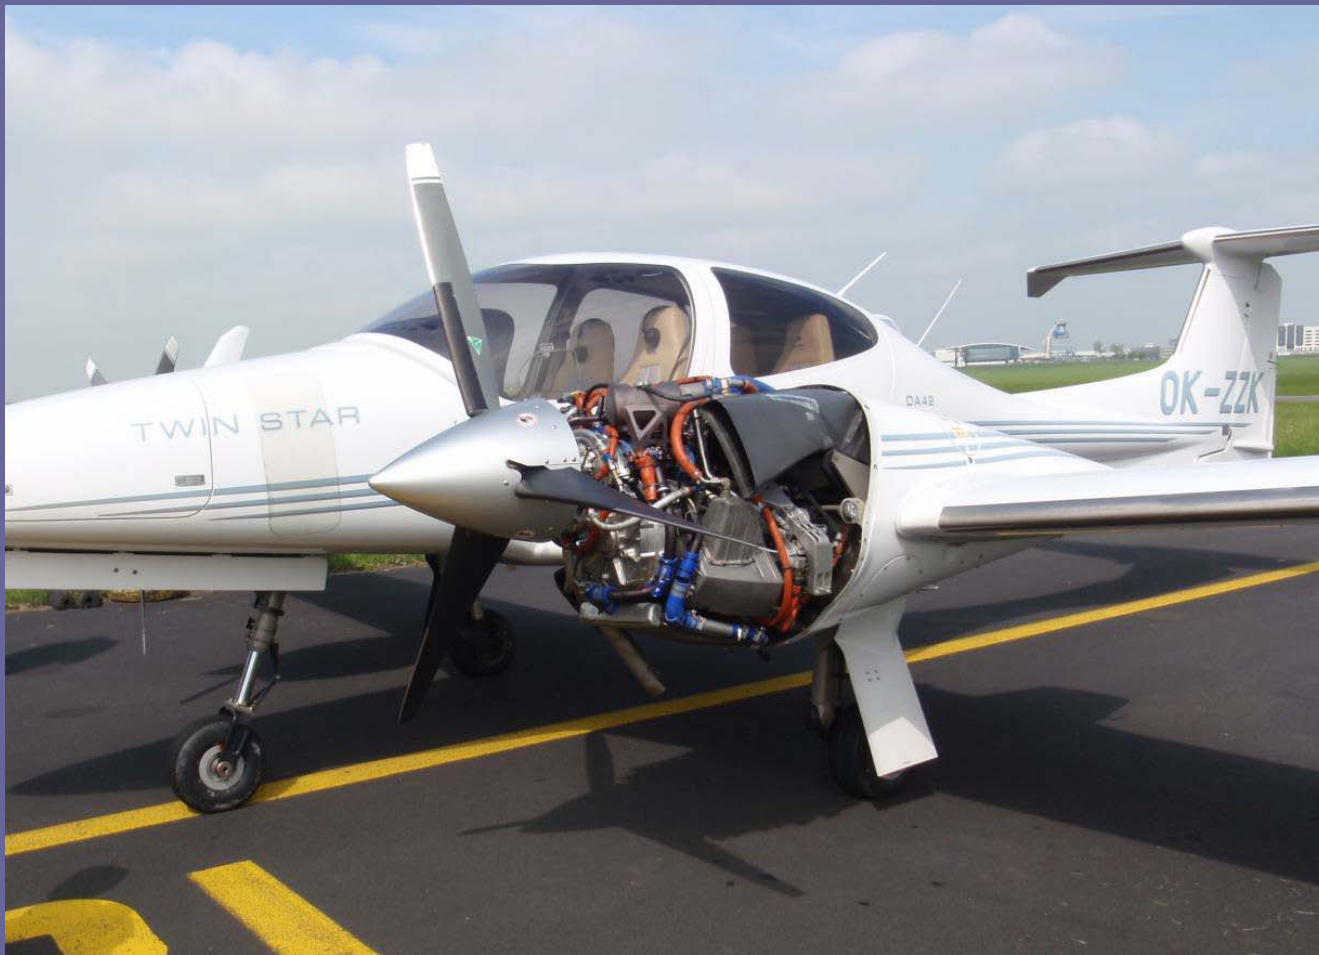
# Incident 6.5.

Pilot letounu Diamond DA-42 TwinStar prováděl IFR let z LKPR do LSZR (Švýcarsko). Po vzletu z RWY 31 a dosažení FL 100 zjistil pilot úplné vysazení levého motoru, který se ani po opakovaném pokusu nepodařilo spustit.

„Engine control unit“ nesignalizovala žádnou varovnou signalizaci závady.

Příčina nebyla jednoznačně objasněna.

Na základě analýzy dat FADEC byla jako pravděpodobná určena závada v systému řízení vrtule a byly provedeny práce k uvolnění letadla do provozu.
