# Porada

## k bezpečnosti letů

## I. pololetí 2010

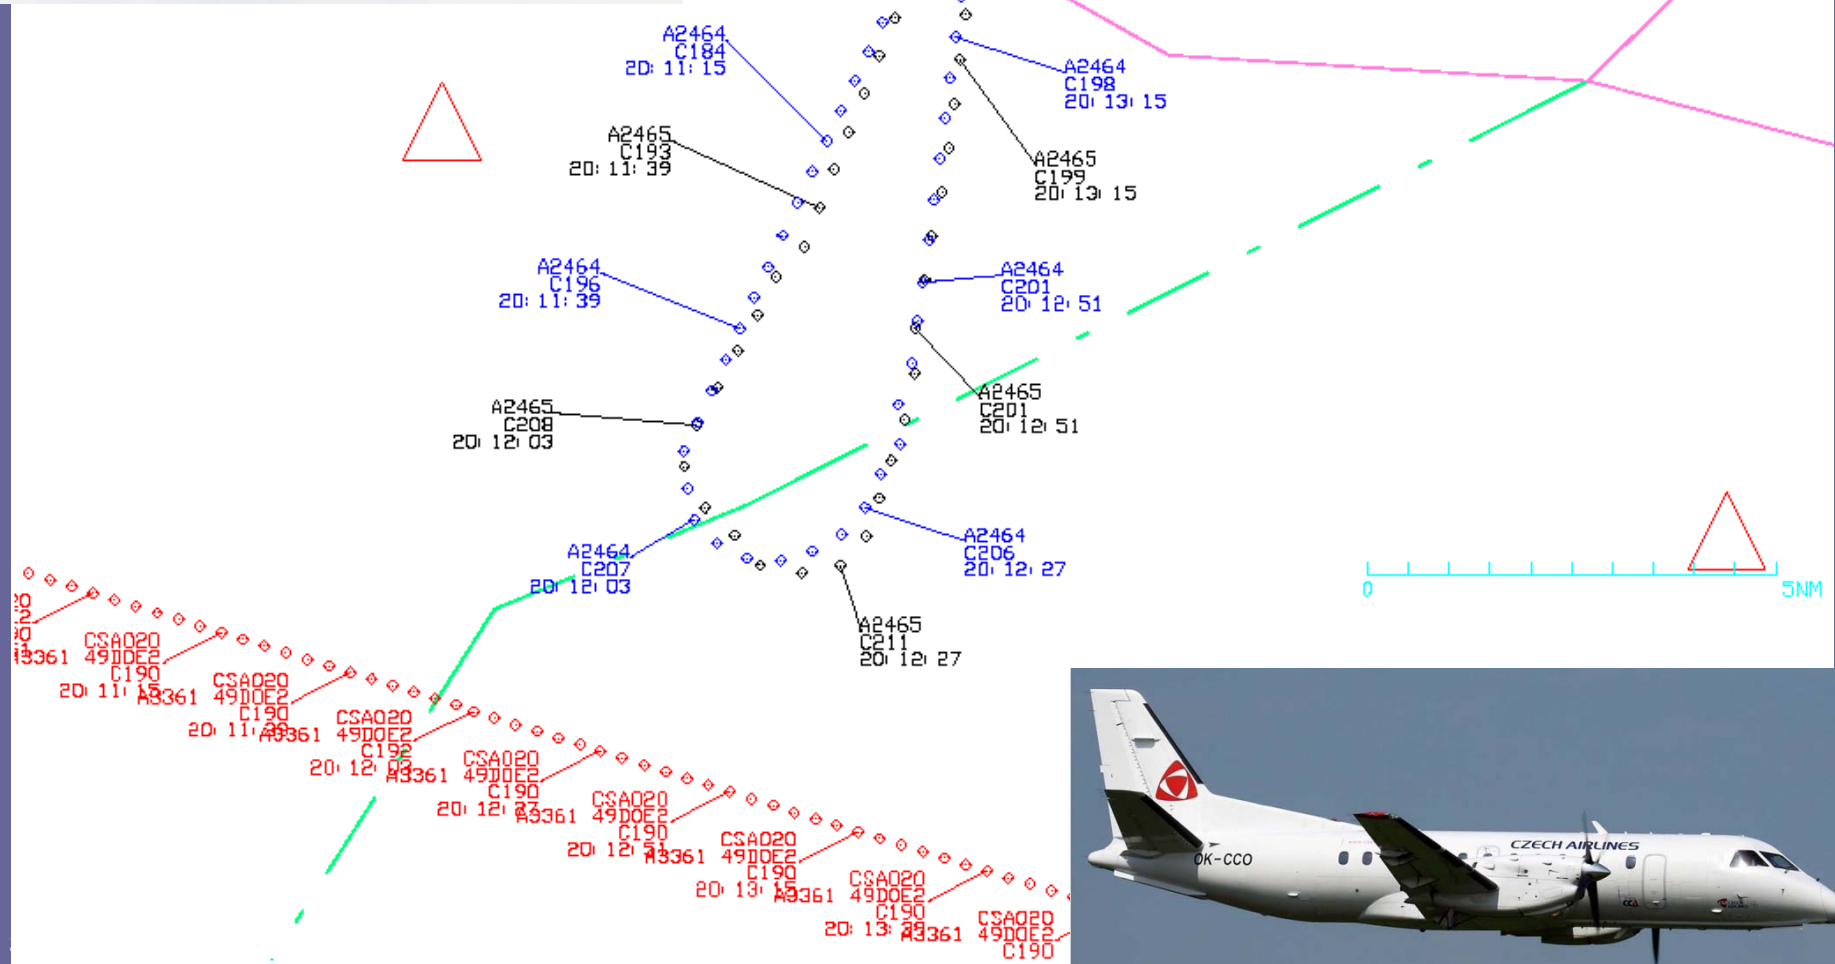
Při cvičení FLYING RHINO, bez předchozí koordinace, vylétly z prostoru JERBOA 1

dva letouny F 16 USAF „NIKEL 51“ ,  
které předtím prováděly tankování za letu.

Pohybovaly se v rozmezí cca FL183 až FL186  
a tím ohrozily letadlo Saab 340, na lince LKPR-LKMT  
(FL190).

Těsně před dosažením hranice minima horizontálního  
rozstupu 5 NM oba F 16 pokračovaly  
ve stoupání nad FL 200  
zajišťující minimum vertikálního rozstupu.

K snížení minima rozstupu nedošlo, ovšem nesprávný postup PIC/MIL orgánu ATS znamenal vysoké riziko snížení minima rozstupu.

Hodnoceno jako Significant incident.

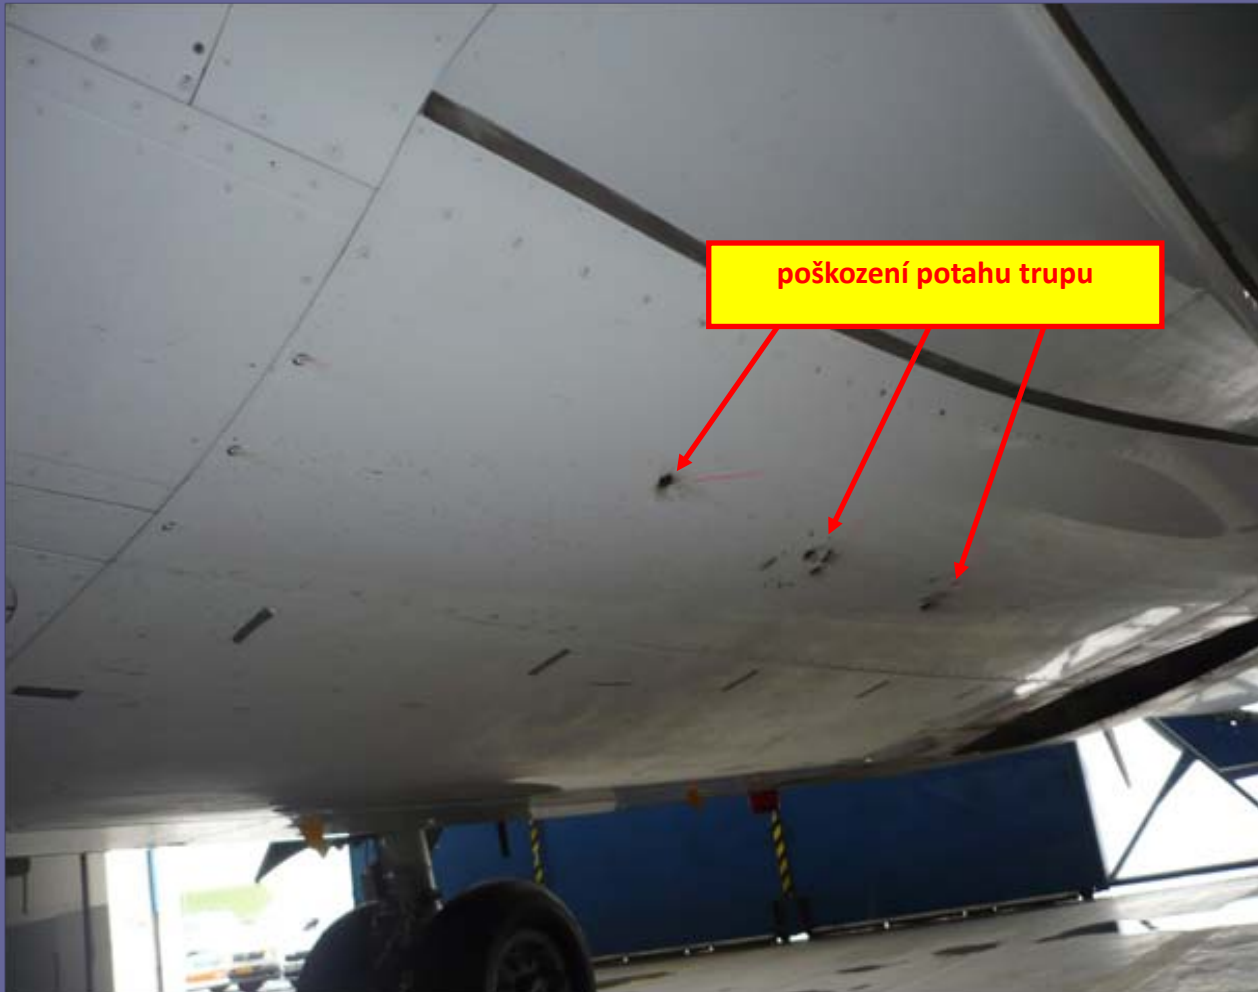
# Incident 9.5.

Při klesání na přiblížení k letišti LKPR ,  
ve FL80 a při rychlosti 250 kts  
byl letoun B-737 zasažen bleskem.

Přistání bylo dokončeno bez dalších obtíží.  
Na stojánce bylo zjištěno mnohočetné  
poškození trupu, wingletů a kýlové plochy.

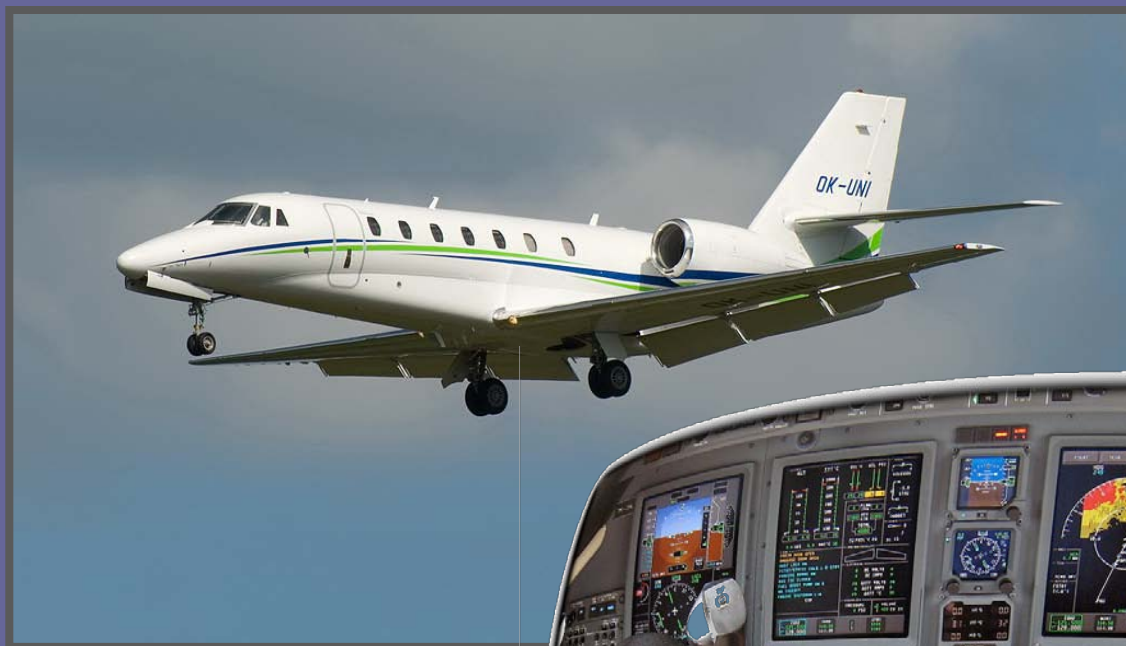
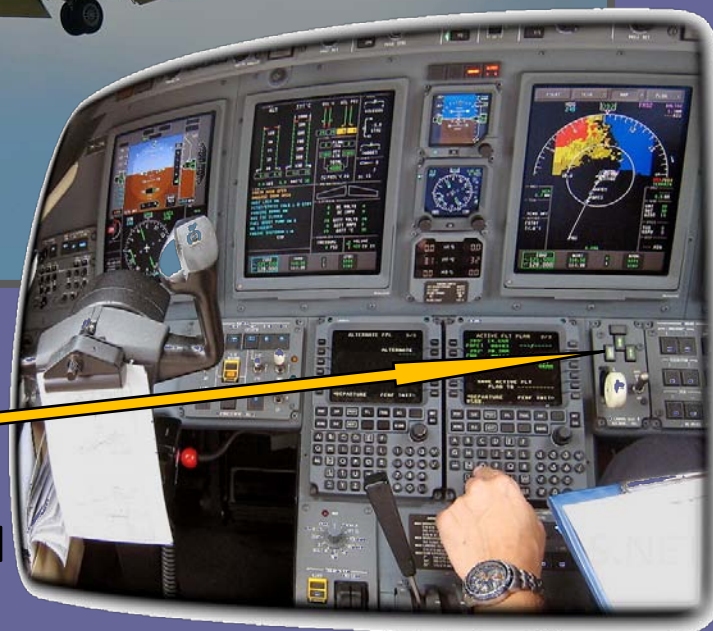
**Kontrolní tablo  
ovládání podvozku**

V průběhu přiblížení na přistání ve Vnukovo posádka Cessny 680 vysunula podvozek s indikací 2 zelené.

Pravý podvozek byl bez indikace.

Posádka dále provedla „Rotary test“, který potvrdil spálení obou žárovek v kontrolním tablu.

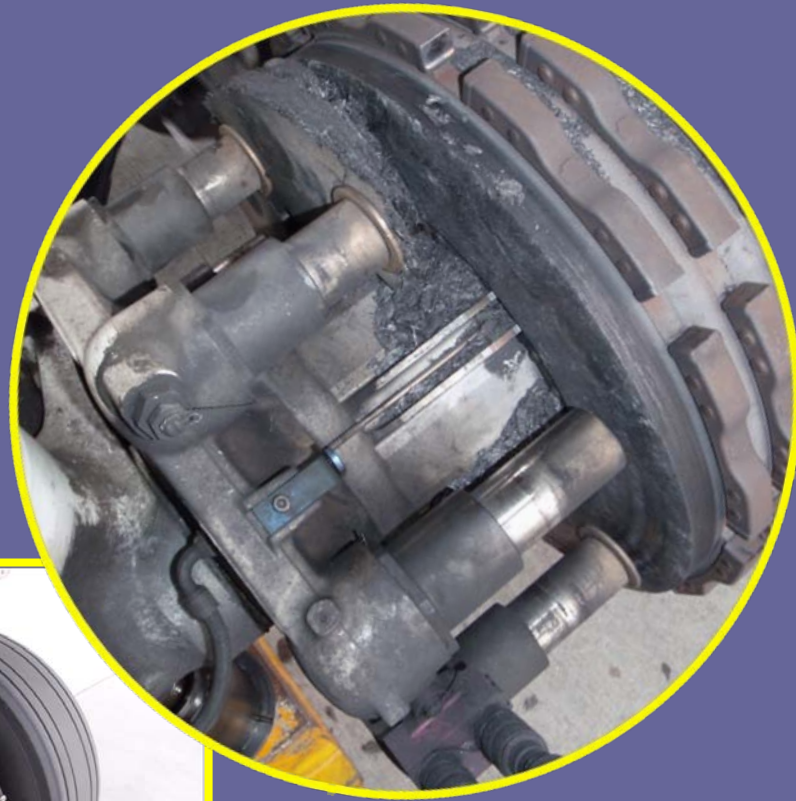
# Incident 13.5.

Na letišti LKPR při přistání letadla Embraer 190  
holandského provozovatele  
došlo k destrukci lamely brzdy vnějšího kola pravého  
hlavního podvozku.

Závadu zjistil PIC při poletové prohlídce letadla.  
Za účelem určení příčiny destrukce lamely brzdy si  
provozovatel odvezl zbytky lamely.

Příčiny události řeší zahraniční provozovatel.

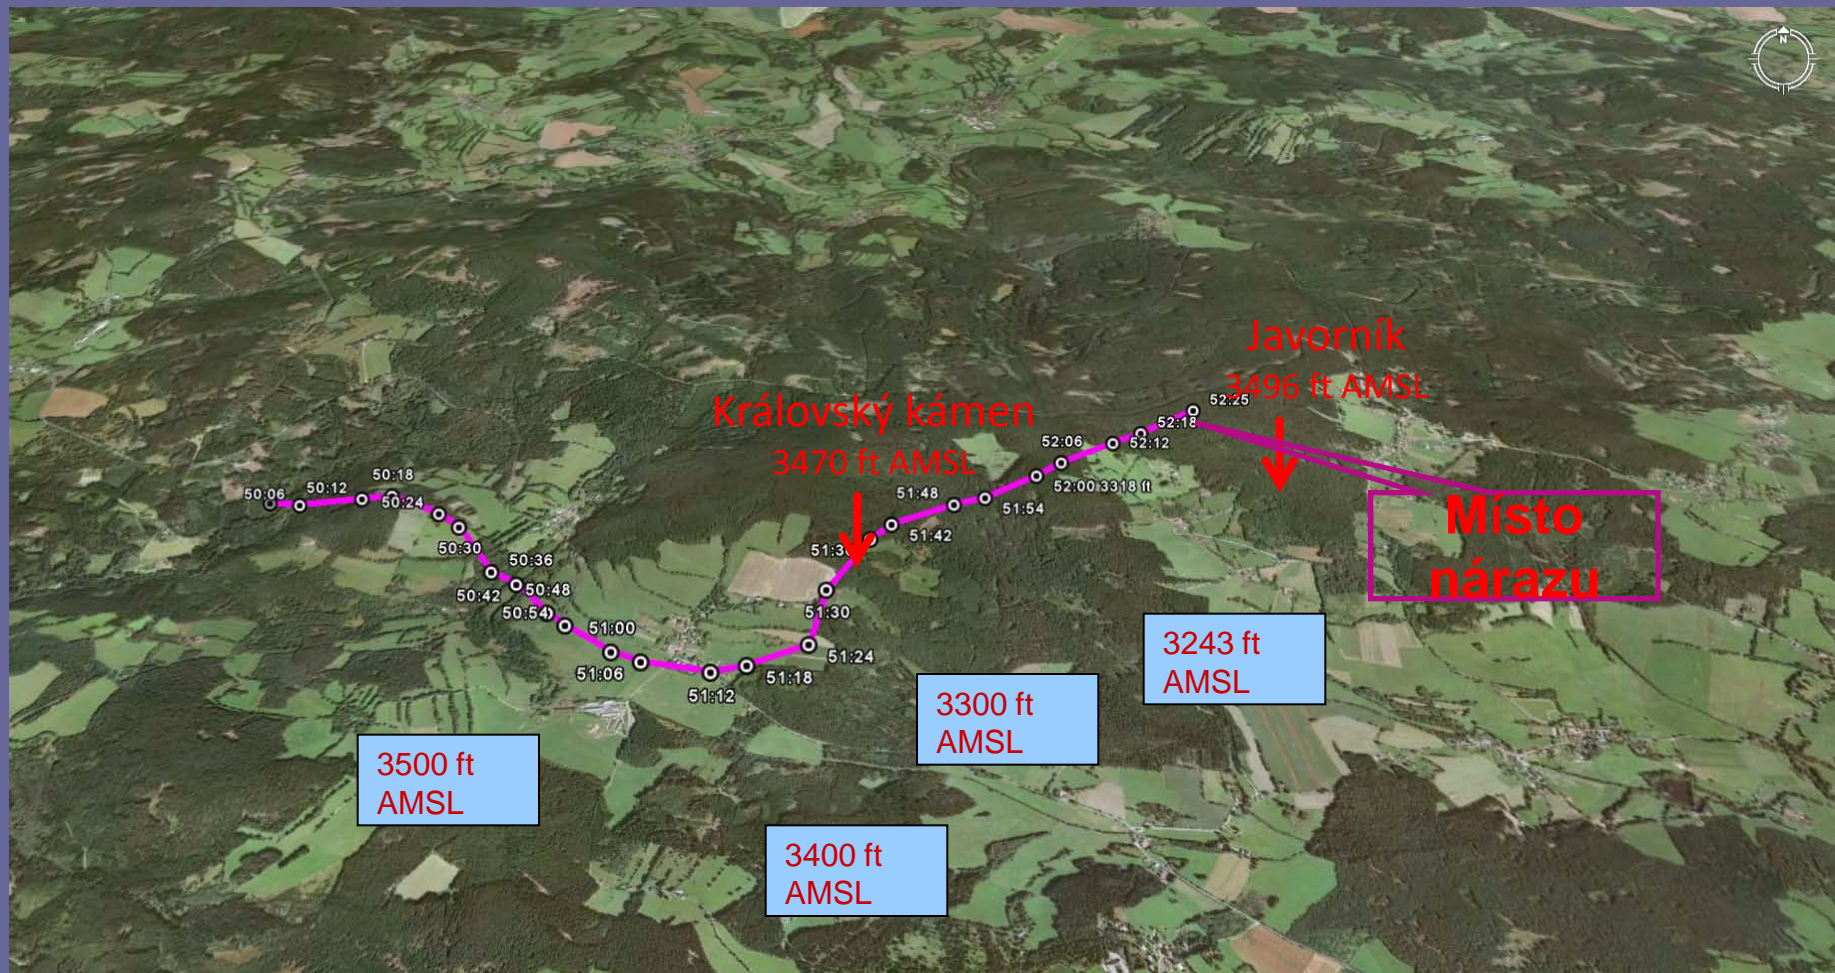
# Poslední úsek letu před nárazem do terénu

Nad hornatým terénem u obce Stachy vlétla do meteorologických podmínek nevyhovujících pro pokračování v letu za viditelnosti.

Pilotka byla konfrontována s mimořádně obtížnou situací.

Byla způsobilá pouze k letům VFR, bez kvalifikace a zkušeností v letech v IMC.

Při provádění změn kurzu nedokázala udržet bezpečnou výšku, která zajišťovala rozestup od vrcholků hor v okolí.

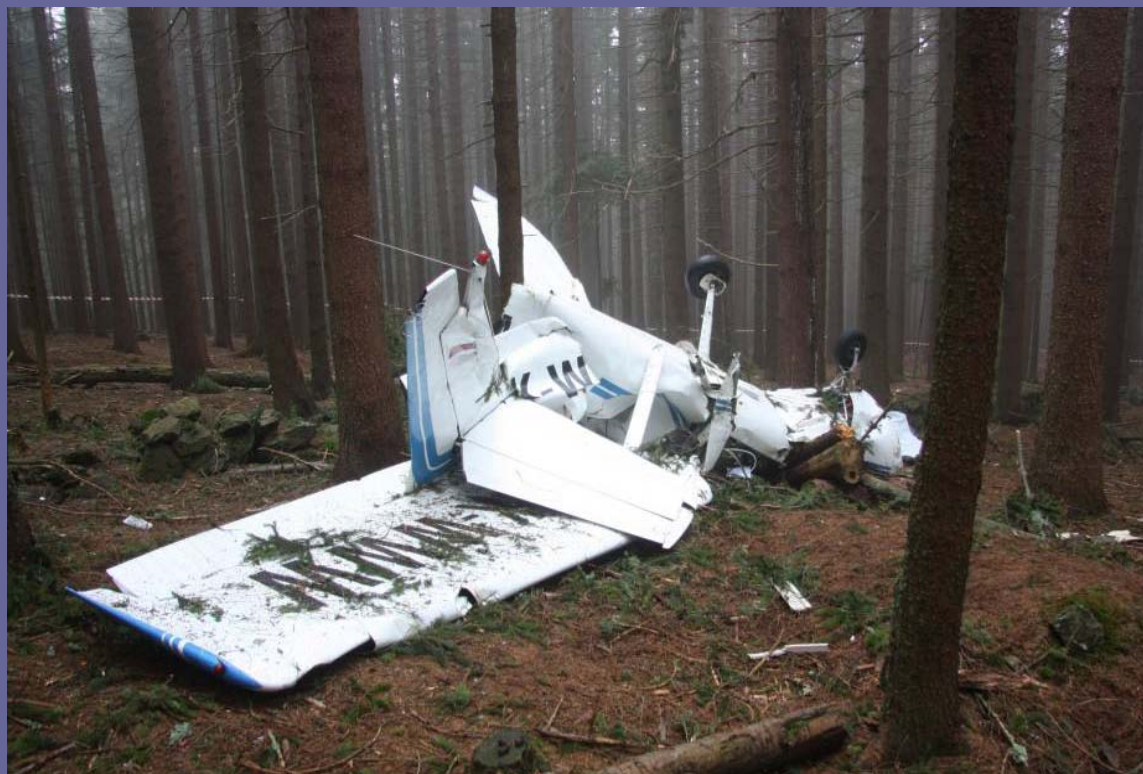
Letoun narazil do lesního porostu na svahu v blízkosti rozhledny Javorník.

Po nárazu do stromů došlo k destrukci letounu a jeho pádu na zem v převrácené poloze.

Trosky letounu Cessna 150M v lese -  
162 m SW vrchu Javorník – 3 496 ft / 1066 m AMSL

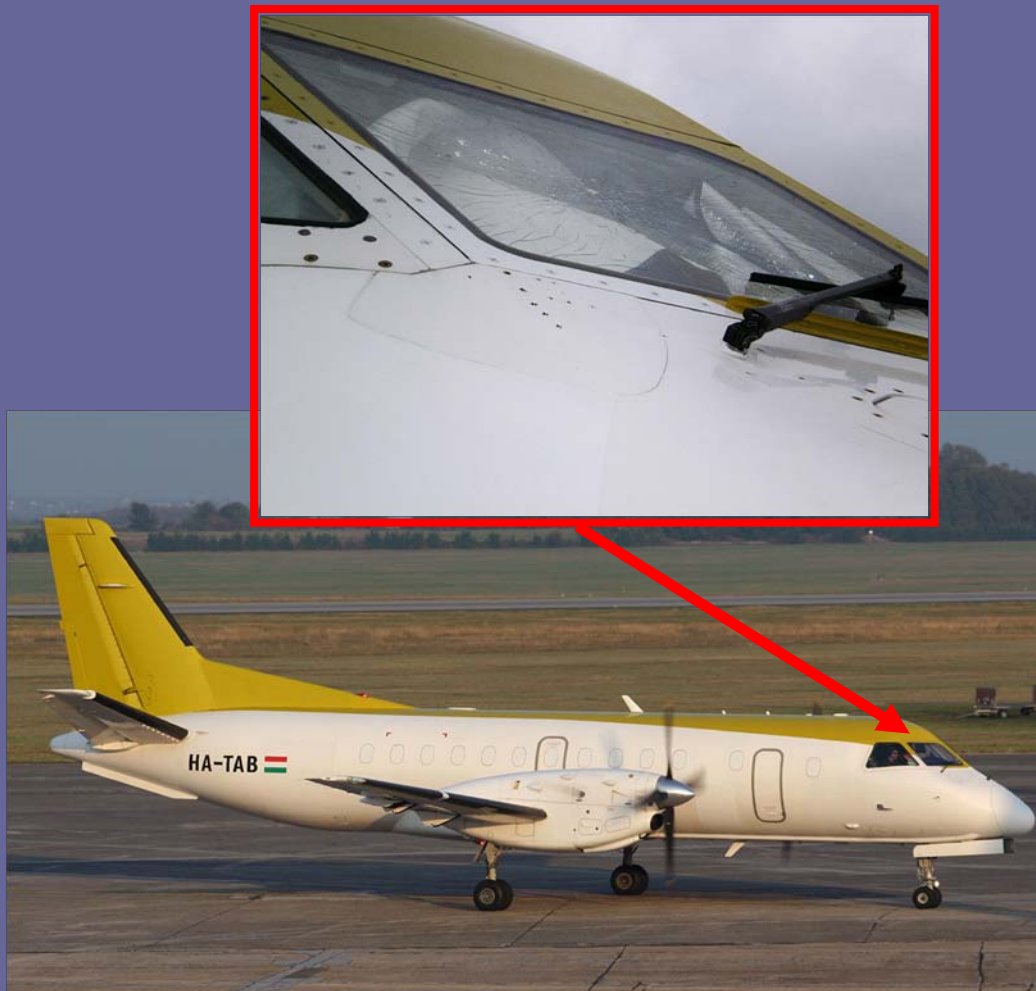
# Incident 15.5.

Když se nacházelo na úrovni letiště LKPD, prasklo čelní sklo druhého pilota.

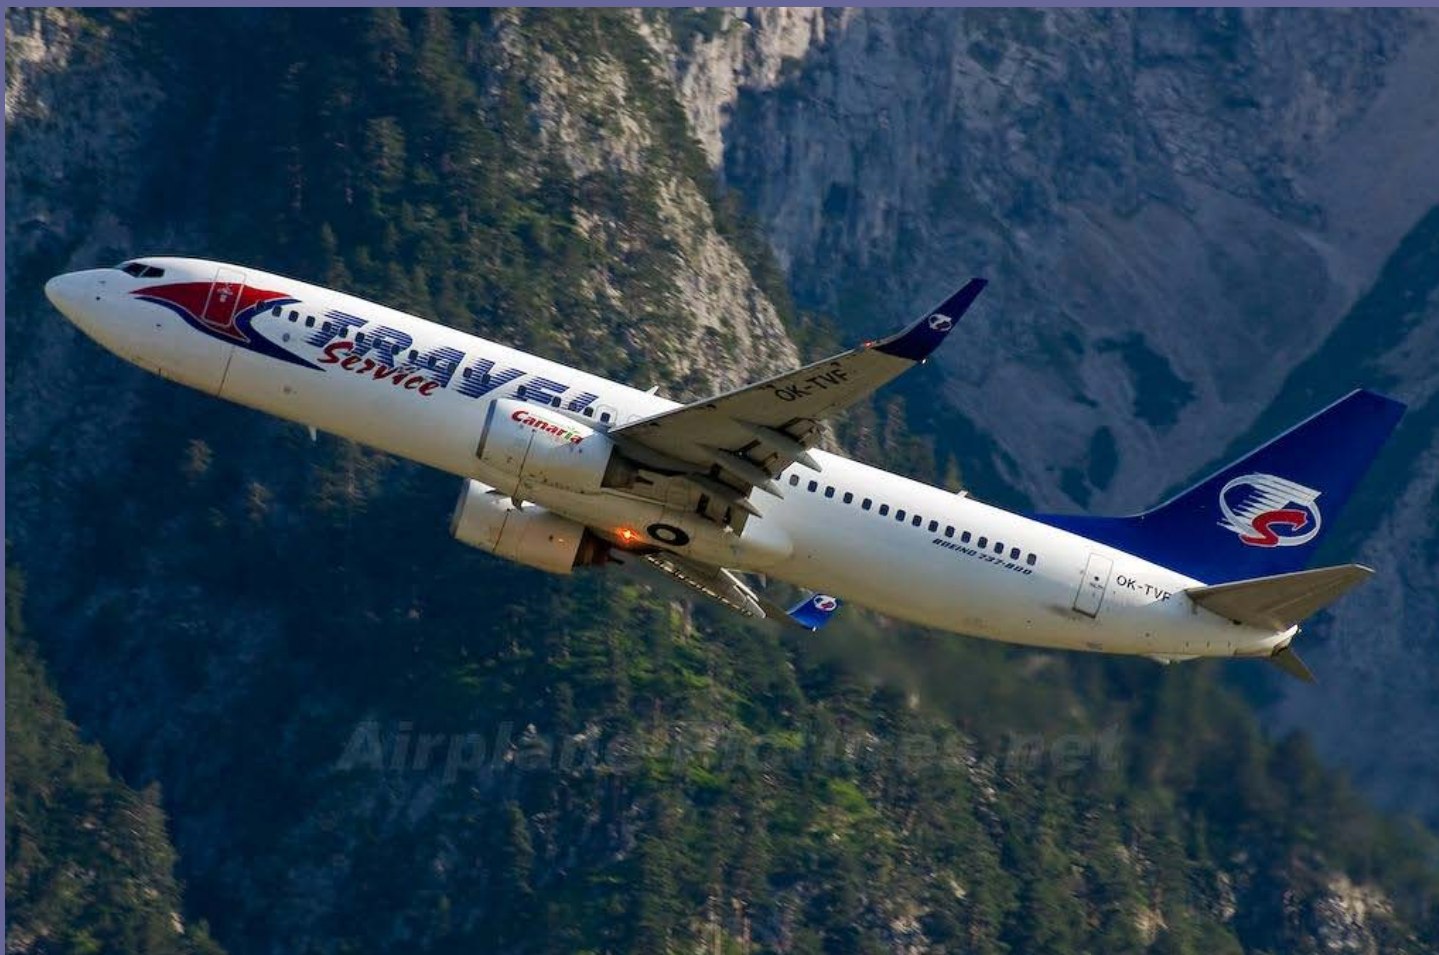
# Incident 17.5.

Po vzletu z letiště Sharm-el-Shaik letounu B 737-800 tuzemské společnosti došlo k signalizaci požáru v podvozkové gondole.

Prohlídkou techniky společnosti Egypt Air byla zjištěna závada v obvodu signalizace.

Letoun uvolněn do provozu dle MEL.

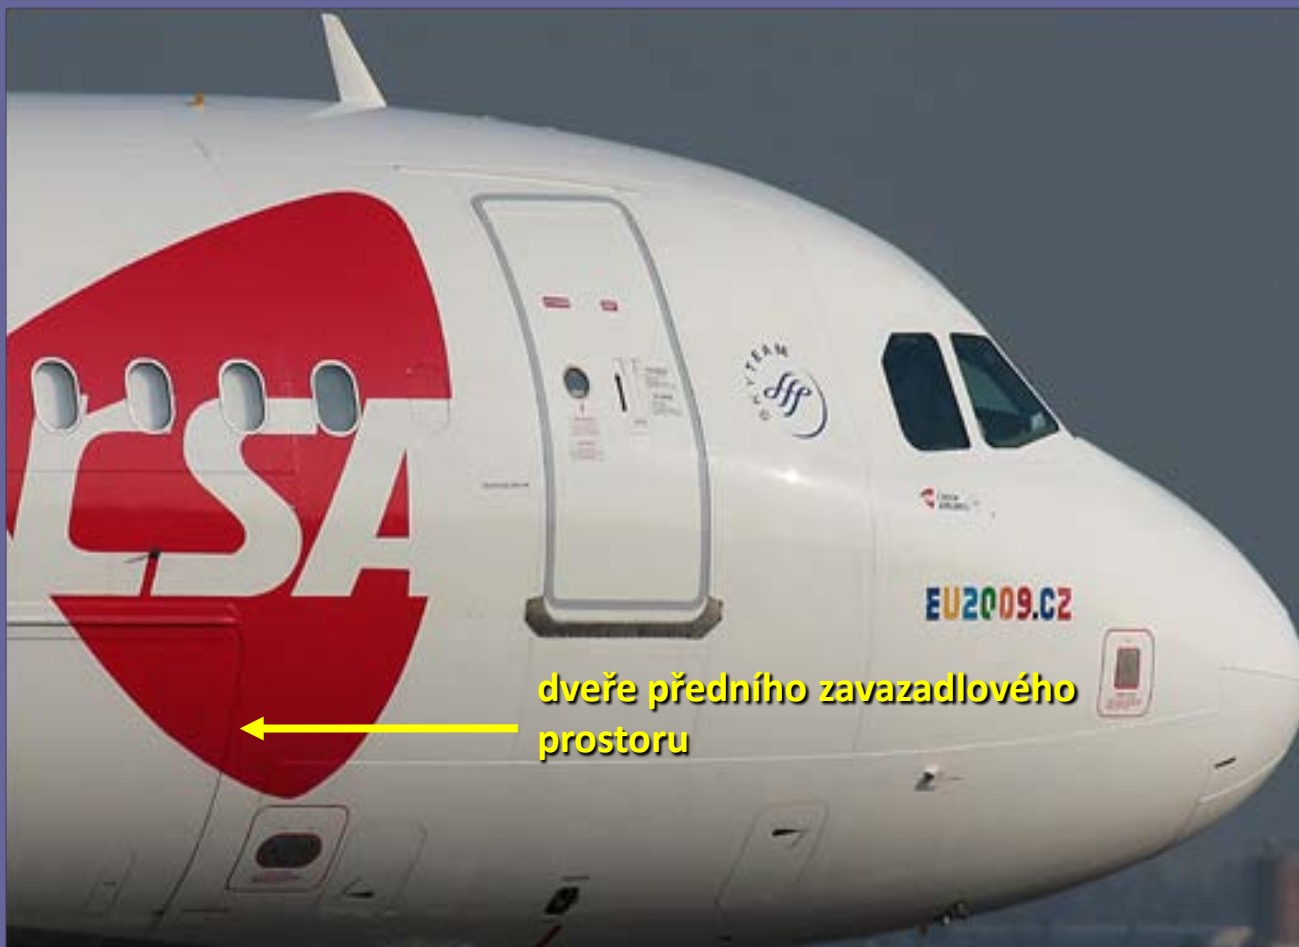
# Incident 20.5.

Po vzletu z letiště LKPR během stoupání bylo signalizováno překročení kabinové výšky u letounu A-320.

Při přezkoušení těsnosti systému byla zjištěna příčina – nesprávná montáž těsnění dveří předního zavazadlového prostoru.

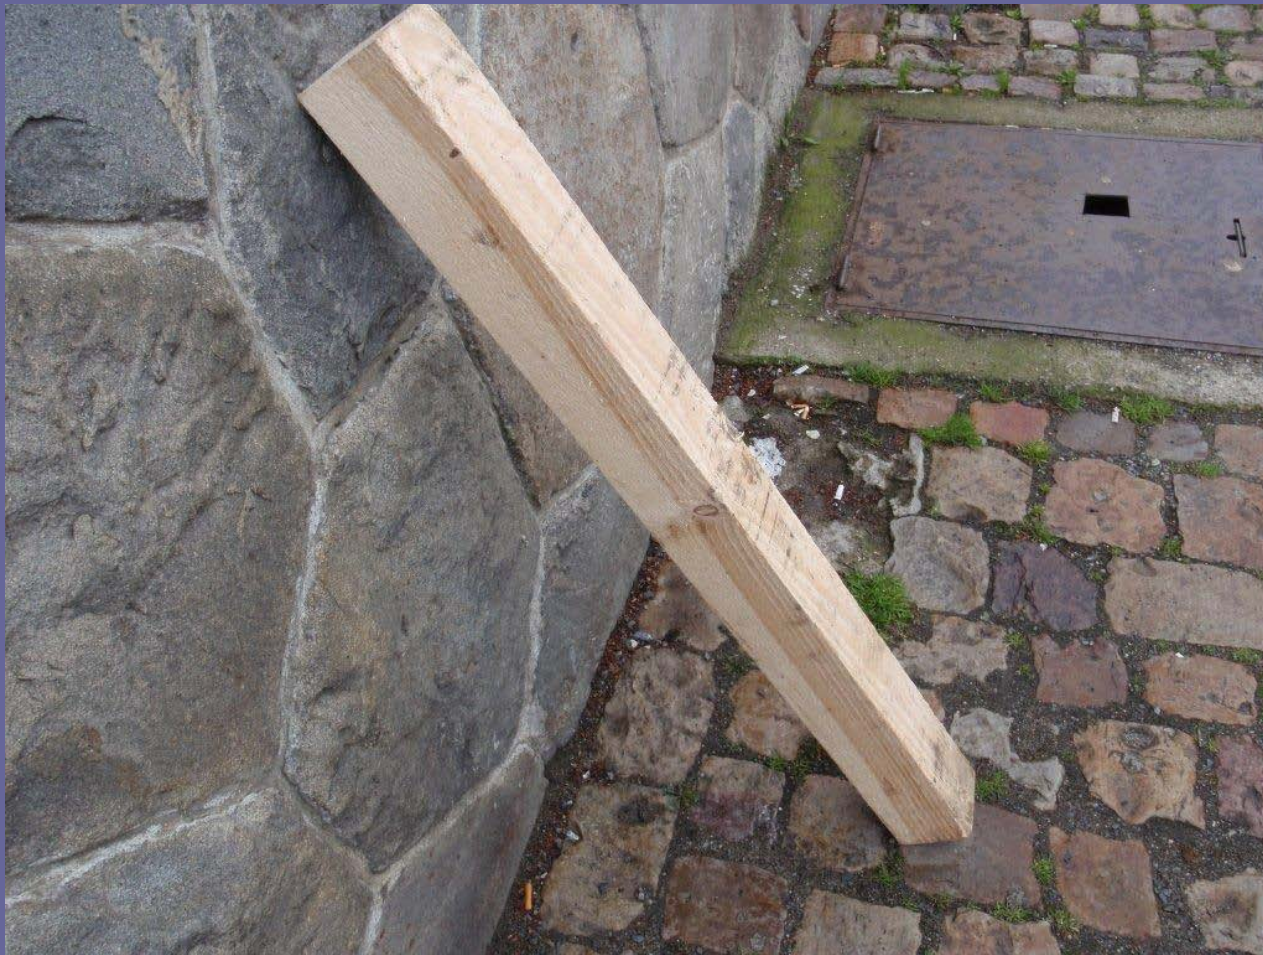
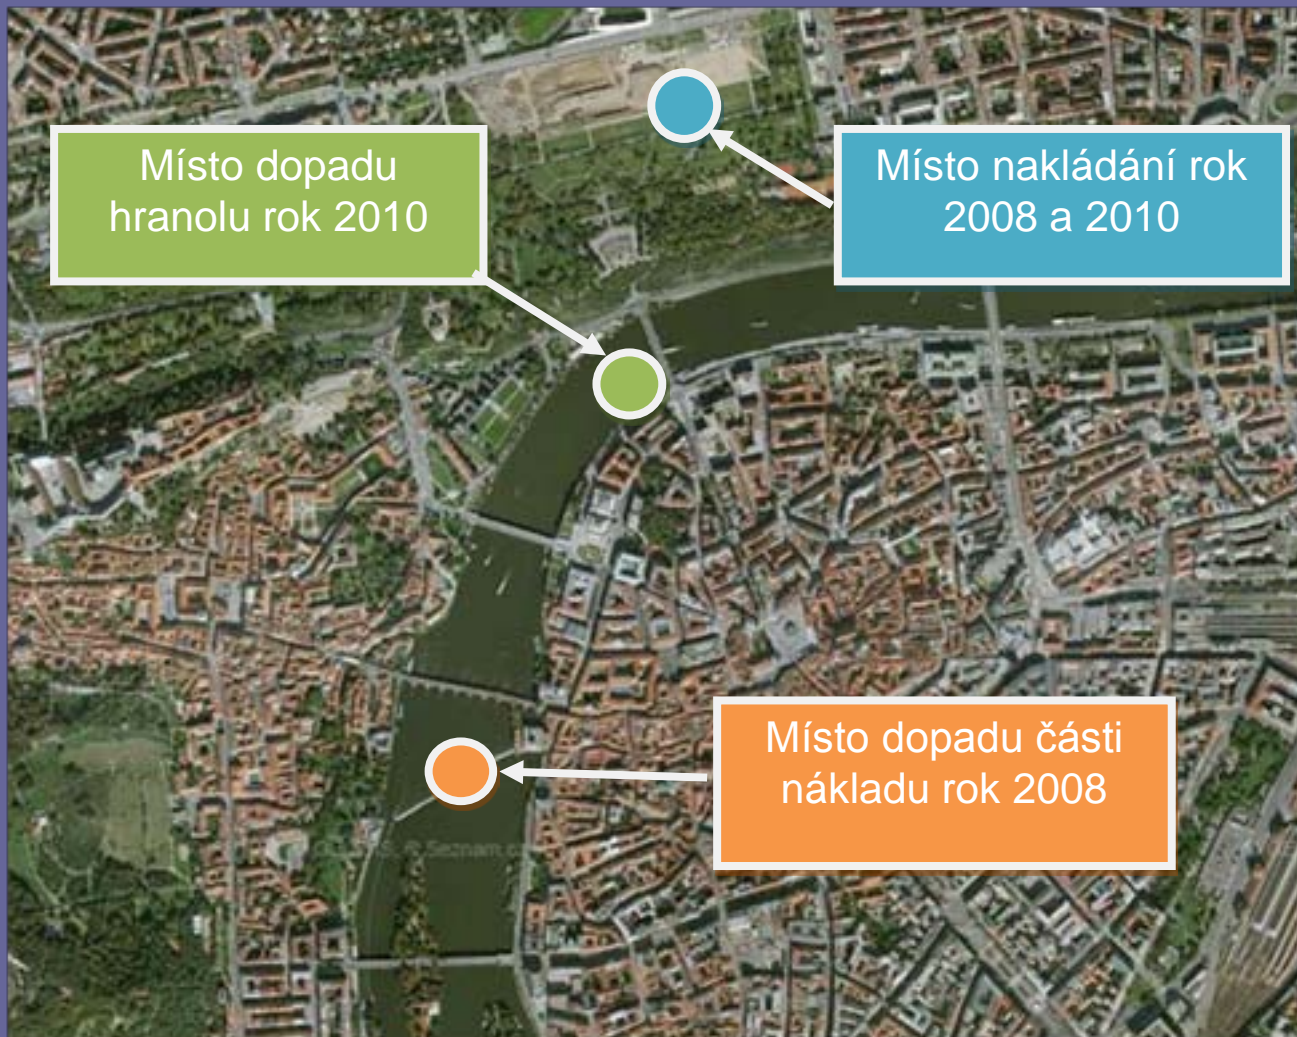
Při provádění vzdušné přepravy chladicí věže z prostoru Letenské pláně v Praze na Prahu 2, cca 100 m od Čechova mostu v 7.30 UTC, upadl dřevěný trámek ze zadní části nákladu do řeky Vltavy. Posádka o odpadnutí části břemene do vody nevěděla, pokračovala v plnění úkolu.

Příčinou byla nedůsledná kontrola spodní části břemena vazačem po jeho zvednutí do výšky cca 2 m, kdy přehlédl zapasovaný jeden trámek ve spodní části dna, kterým byla chladicí věž podložena.

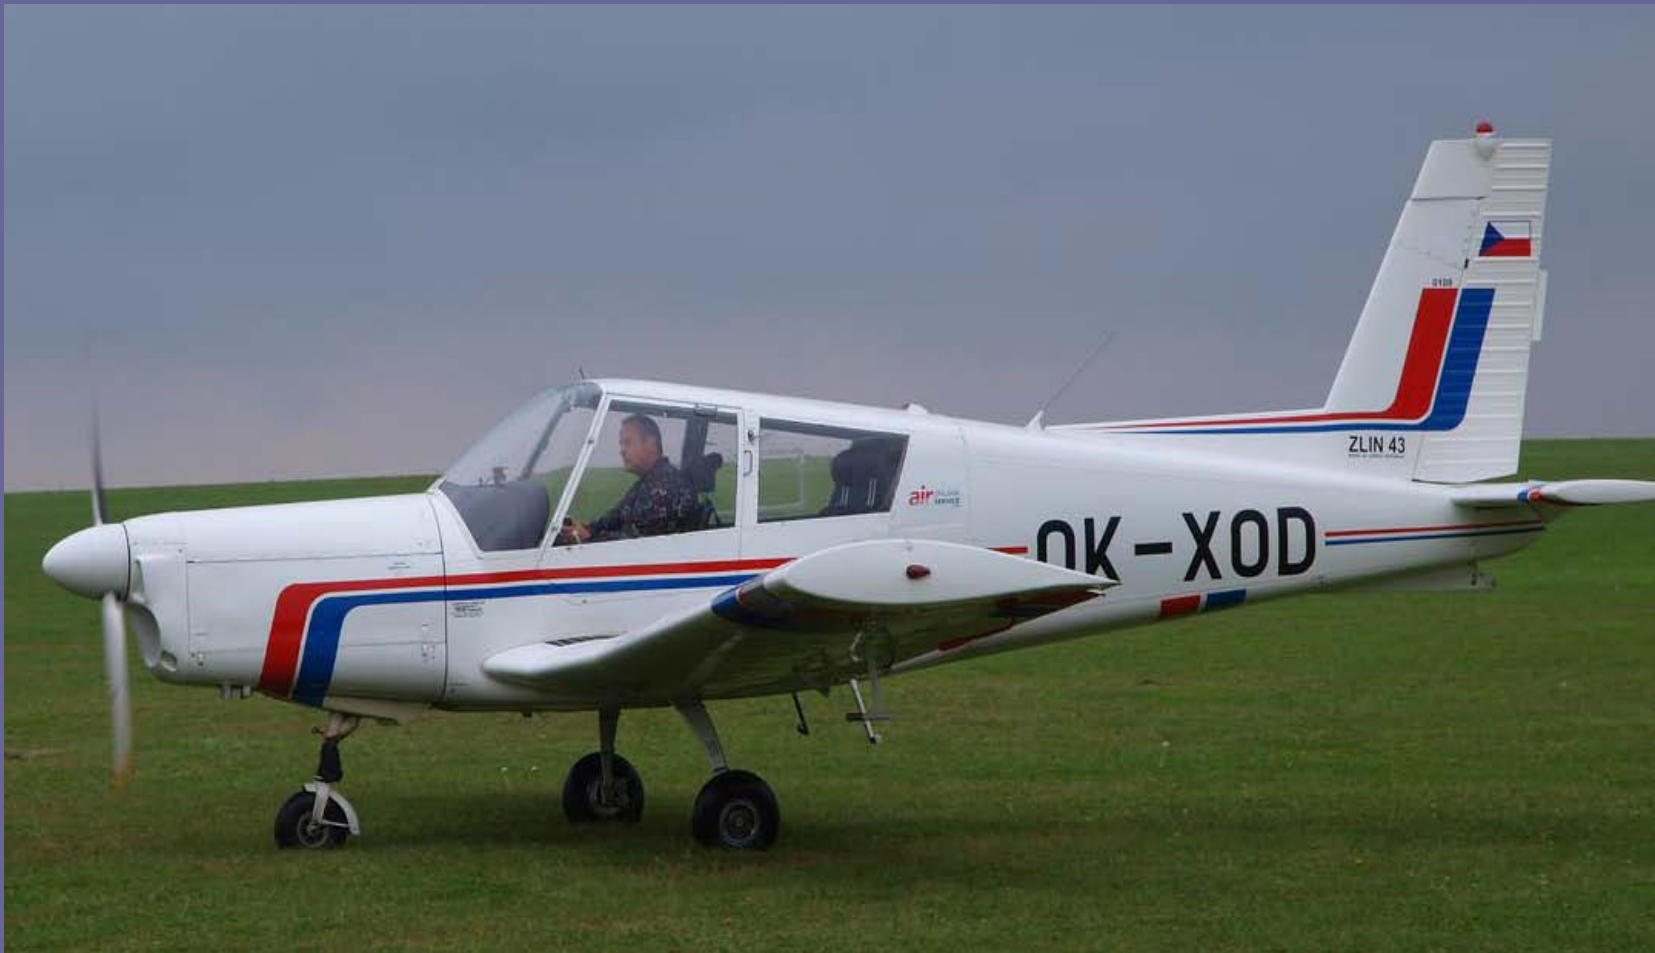
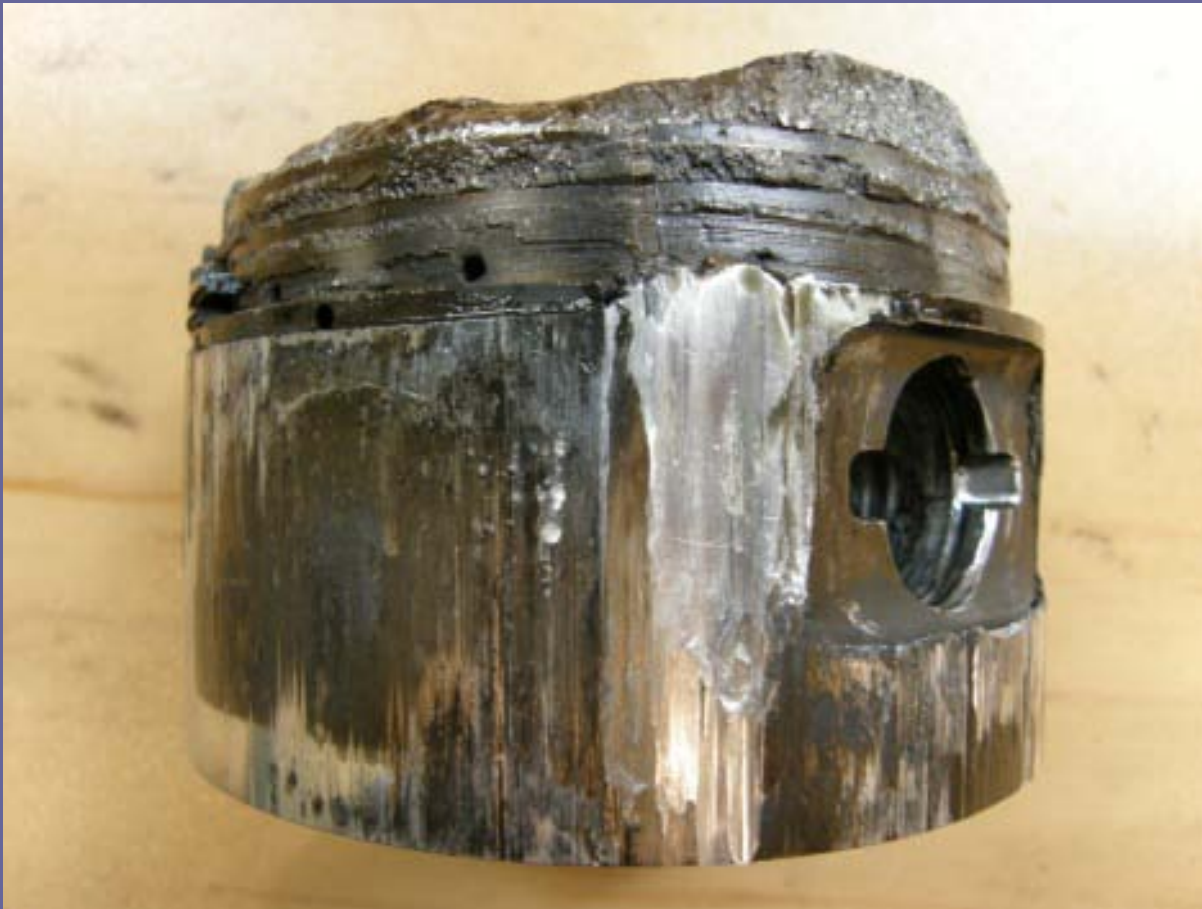
Při letu letounu typu Z 43 nastaly vibrace motoru, které pilot vyhodnotil jako nebezpečné a rozhodl se pro bezpečnostní přistání.

Expertní pracovníci LOM Praha jako příčinu vibrací zjistili prasklý píst ve válci č.5.

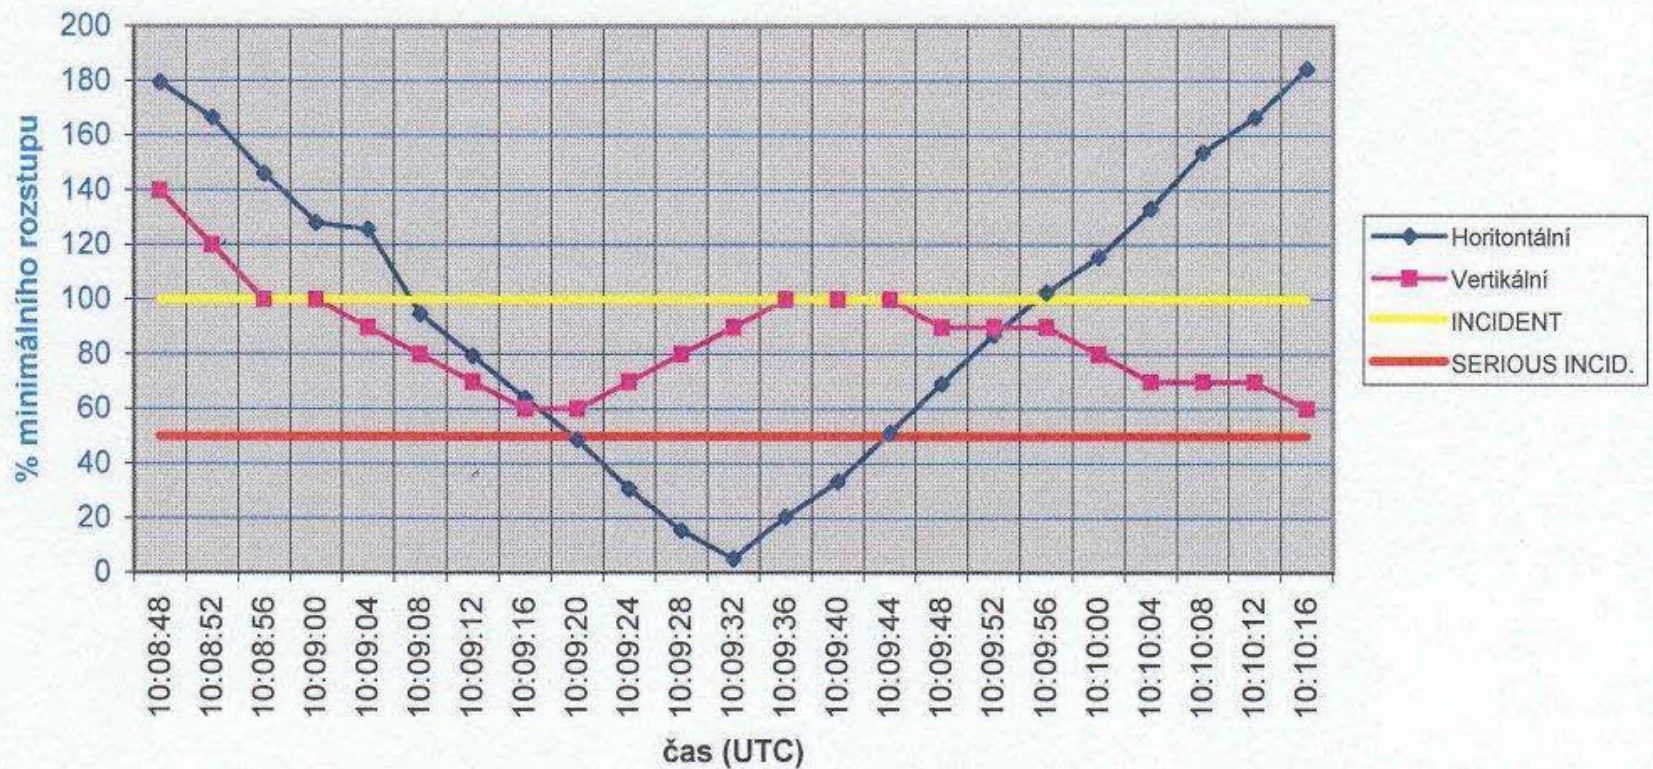
INCIDENT GWI7P ver. NJE530H 23 MAY 2010  
rozstupy v % minima

Vyhodnocením záznamů bylo zjištěno, že došlo ke snížení minimálního

- horizontálního rozstupu na 0,15 NM, což je 5,13%
- vertikálního rozstupu na 600 ft, což je 60%

Protože snížení pod 50% bylo pouze u jedné veličiny, je událost hodnocena jako Major Incident.

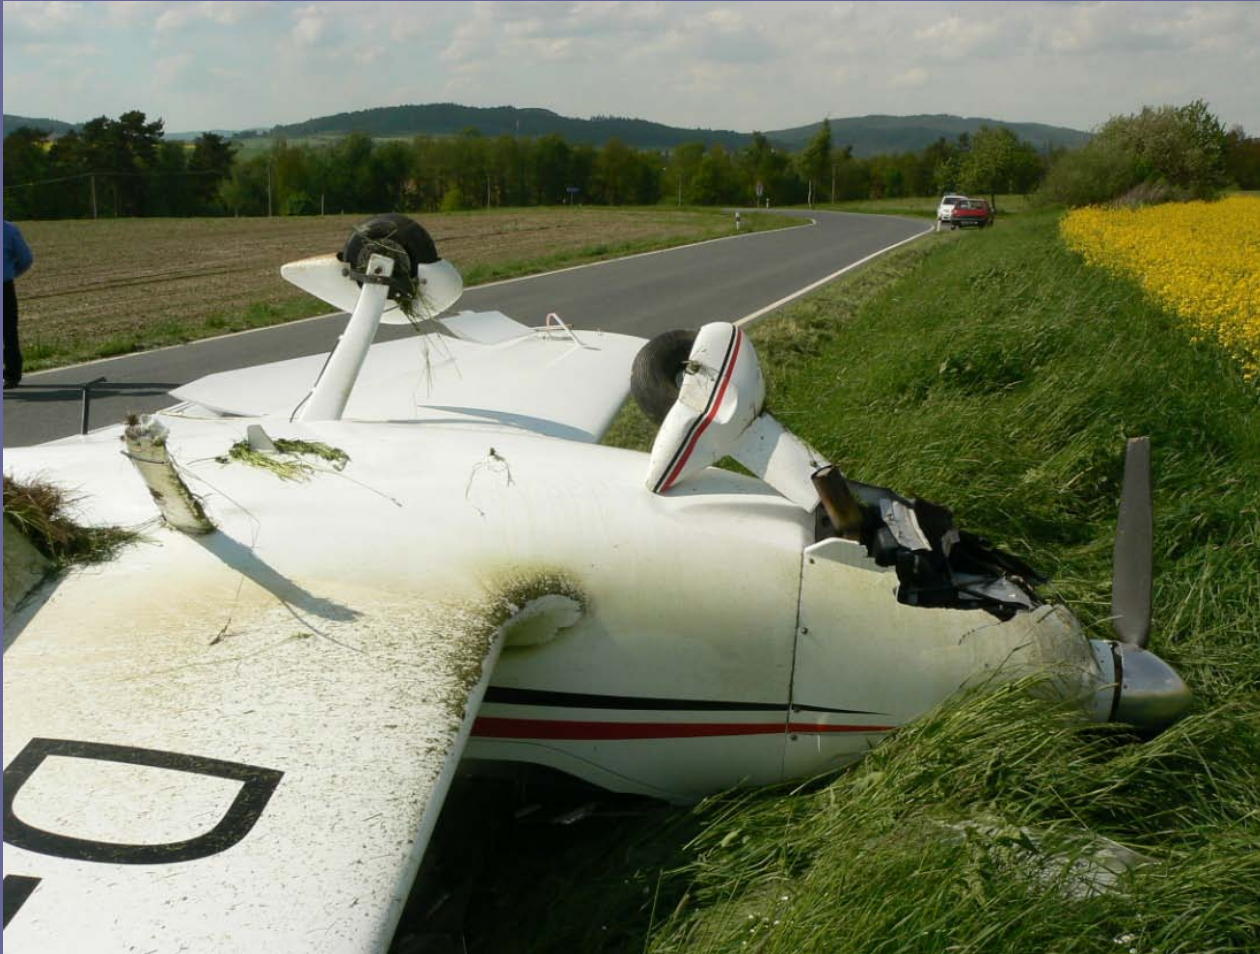
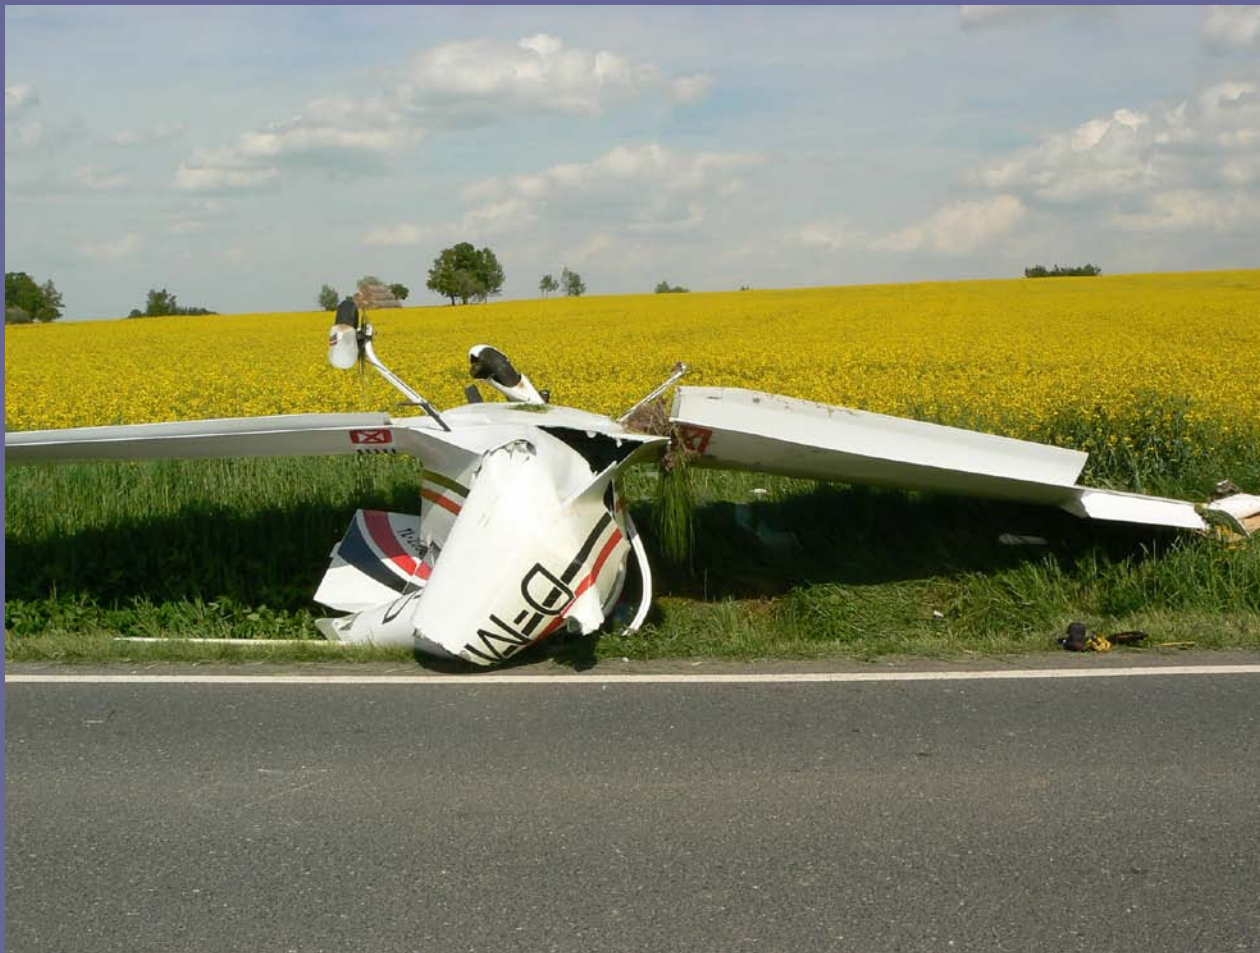
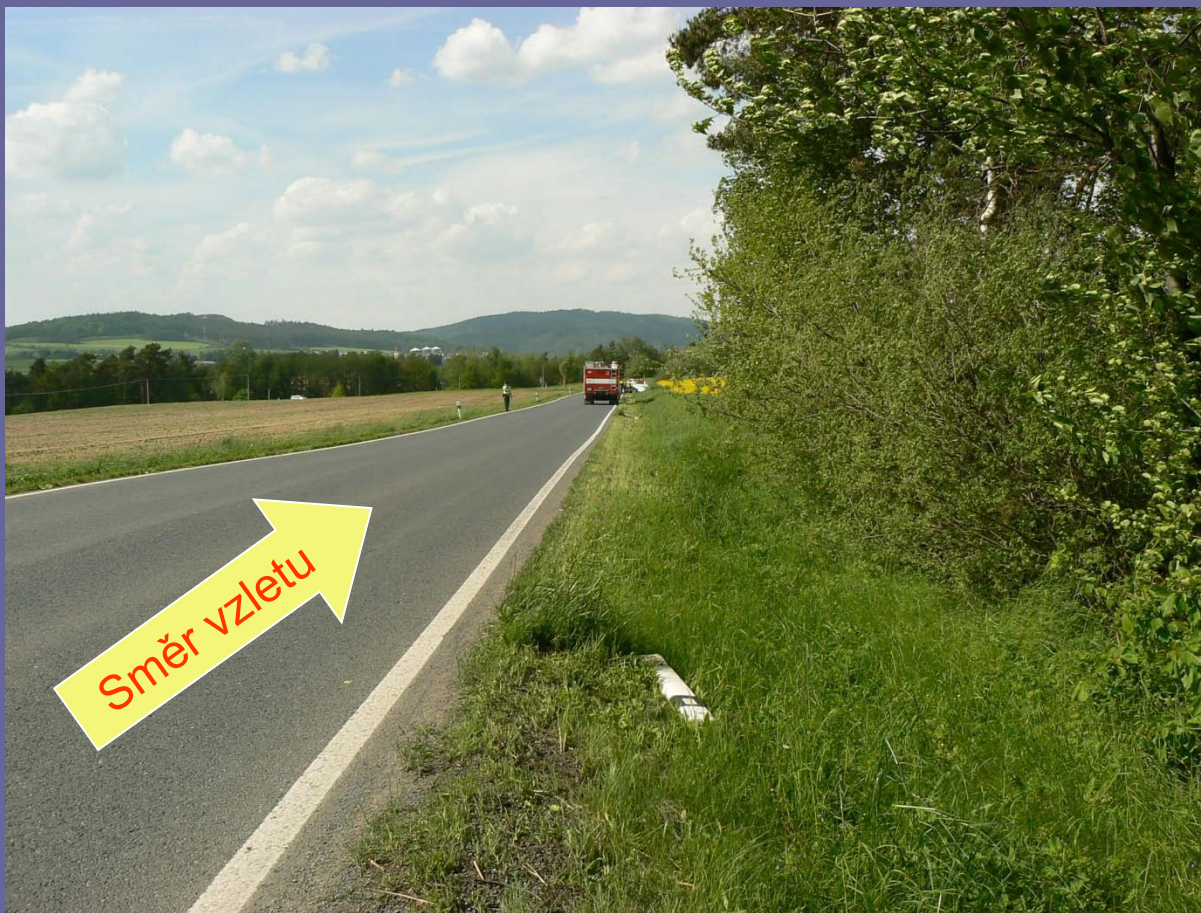
Zahraniční pilot (SRN) s cestujícím na palubě se 2x neúspěšně pokoušel o vzlet z bývalé plochy LCHČ s ULLa typu TL 2000 Sting zahr. pozn. značky.

Pak se rozhodl vzlétnout ze silnice

Letoun byl zničen, oba cestující lehce zraněni.

Příčinou nehody bylo mimo jiné překročení limitů bočního větru, vítr foukal zleva v nárazech 15-20 kt.
