# Porada

## k bezpečnosti letů

## I. pololetí 2010

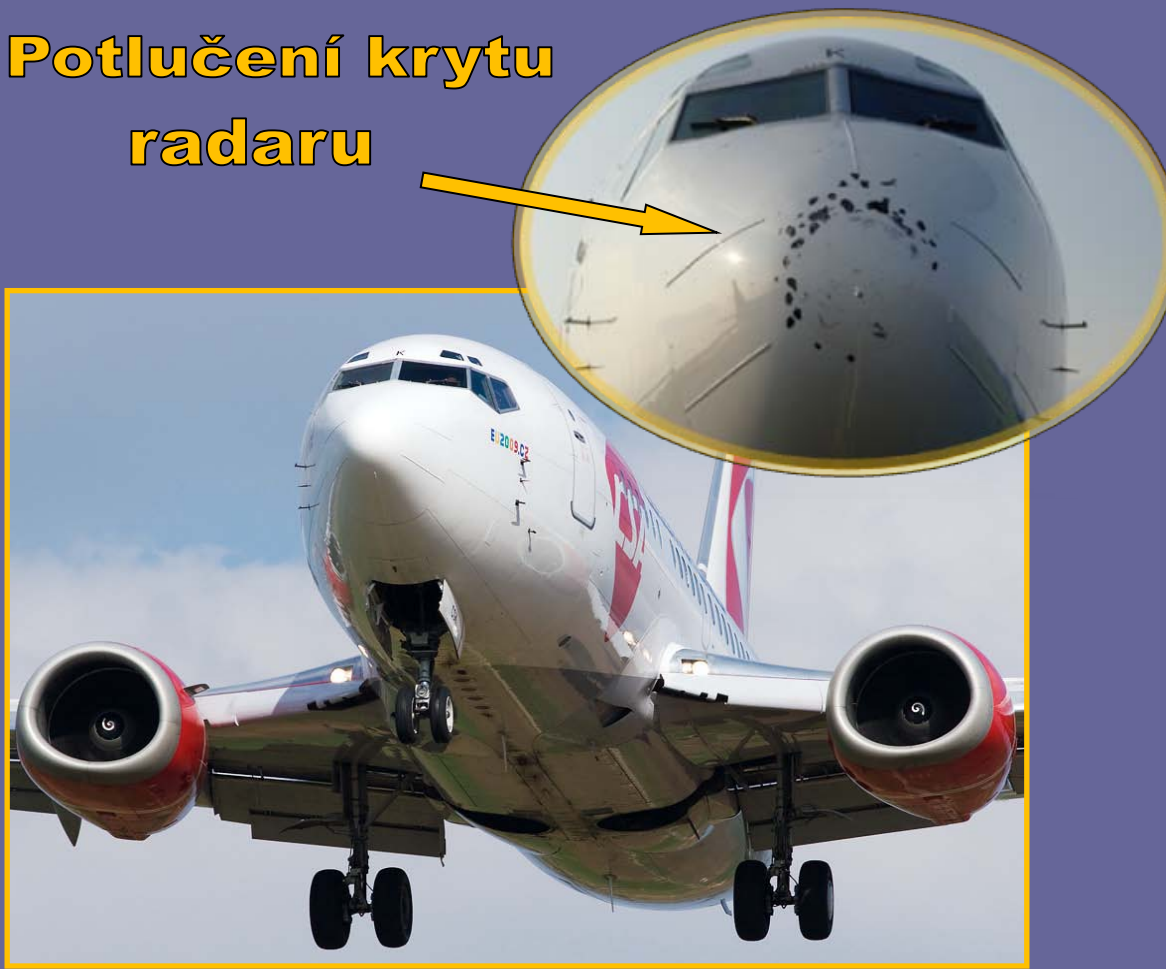
Po zahájení klesání na LKPR došlo u letounu Boeing 737-500 k poruše W/X radaru.

Následoval let do LKTB, kde bylo zjištěno poškození krytu radaru a náběžné hrany stabilizátoru.

**Potlučení krytu  
radaru**

Po výměně poškozených částí byl proveden přelet bez cestujících do LKPR.

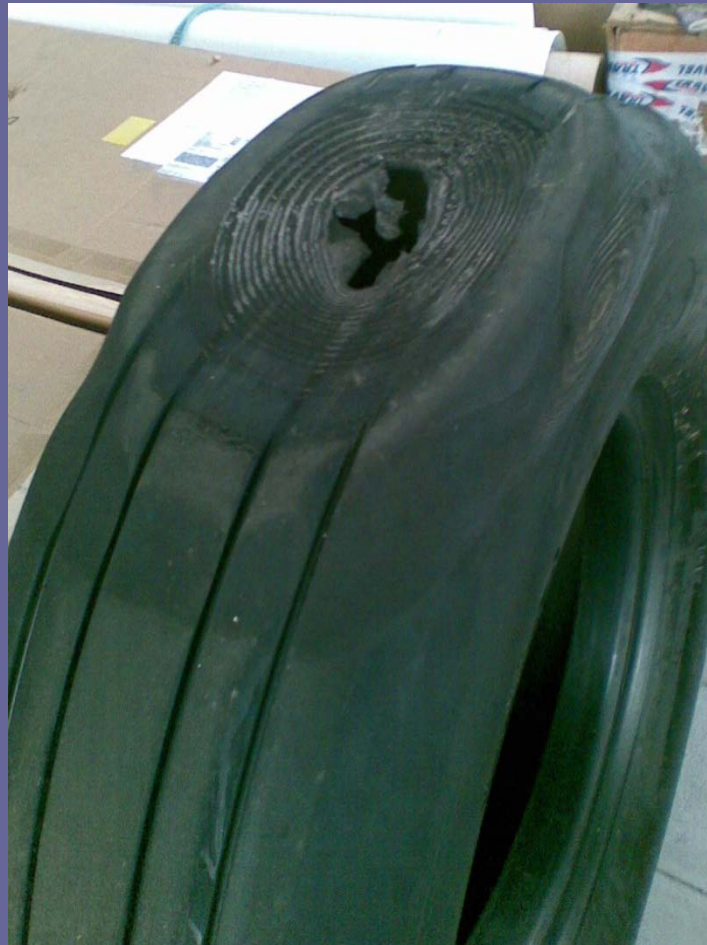
# Incident 24.5.

Po přistání v Dublinu s letounem typu B737-800, tuzemského provozovatele, během vyjíždění z dráhy velitel letadla zpozoroval, že letadlo zpomaluje, přestože autobrake byl již vypnut.

Místní technici prohlédli brzdu a pneu a zjistili únik hydraulické kapaliny a probroušenou pneumatiku č.1.  
Letadlo bylo odtaženo.

a uvolnění do provozu stejnou firmou zůstal v elektrickém úseku přepínač systému brzdy č.1 v poloze TEST místo polohy NORMAL a rovněž připojení hydraulické kapaliny do brzdy nebylo provedeno správně.

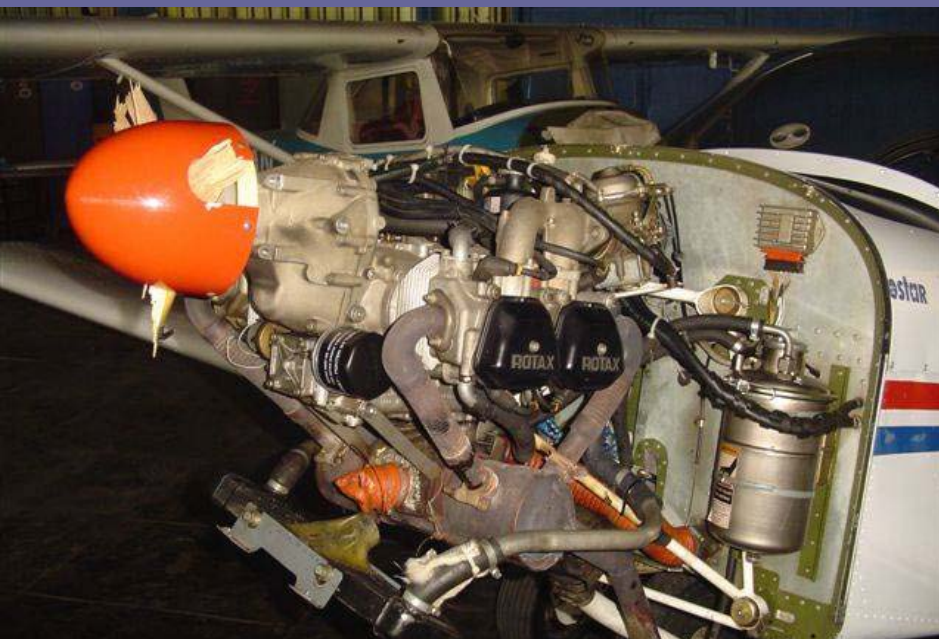
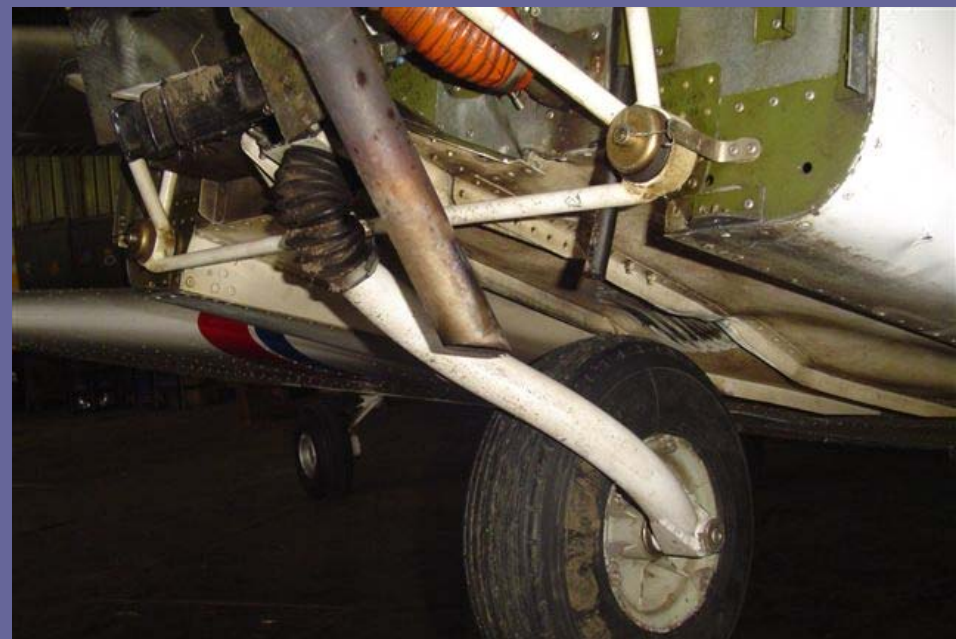
# Letecká nehoda 25.5.

Na finále měl velkou výšku a i po použití velkých klapek dosedl až v polovině RWY.

Při odskoku a následném dopadu došlo k ohnutí nohy předního podvozku, poškození vrtule, motorové přepážky a spodní části trupu.

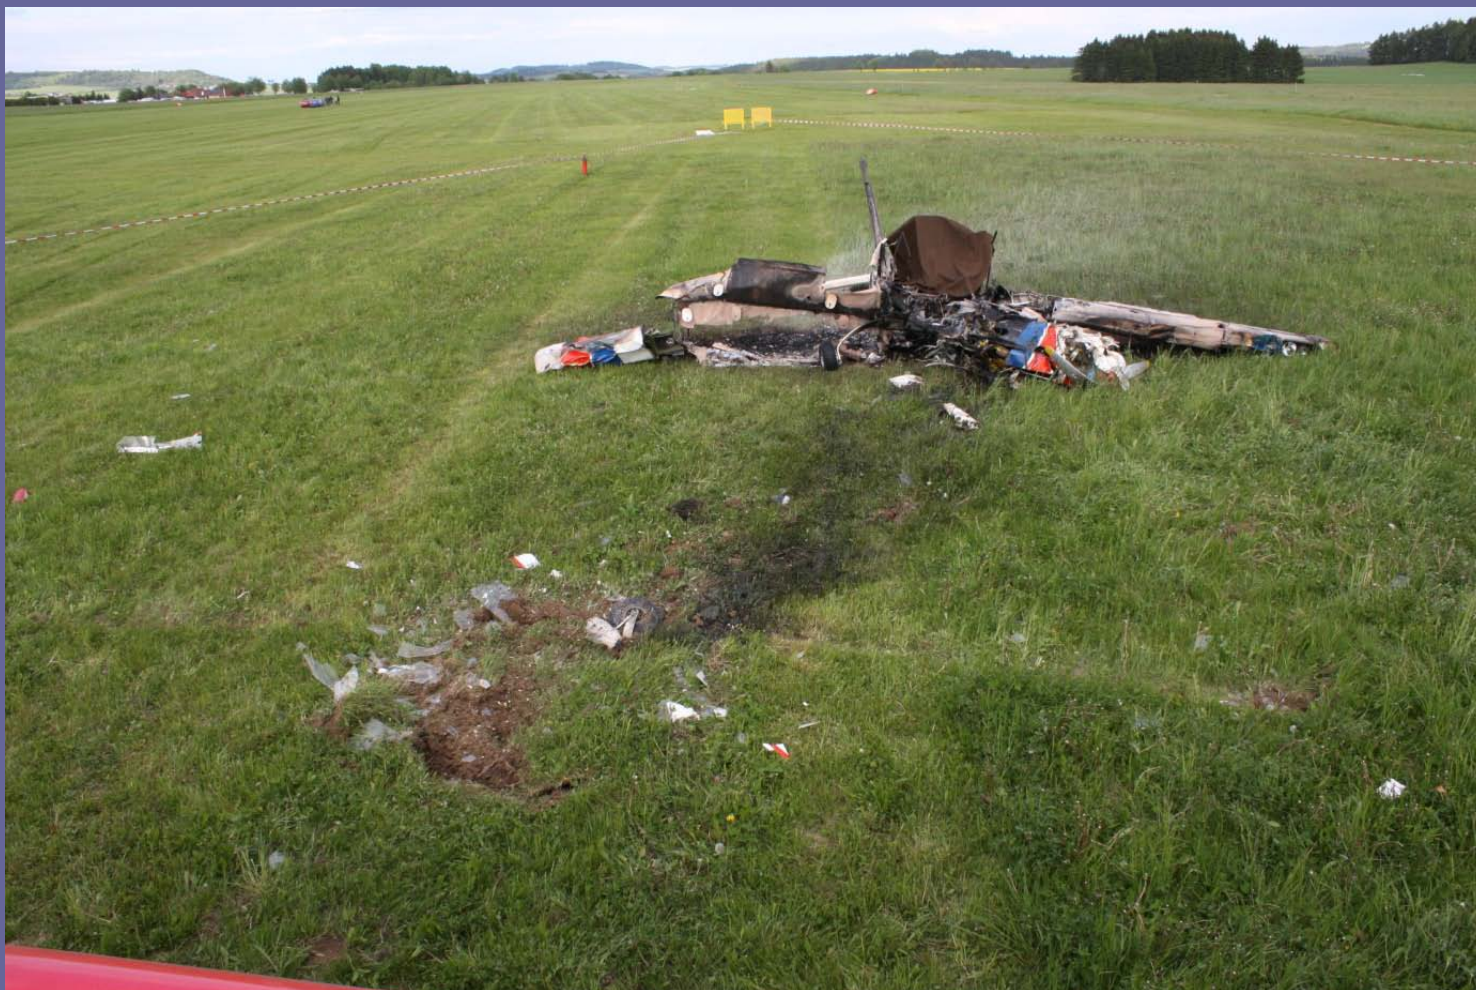
# Letecká nehoda 28.5.

Na letišti Toužim došlo k LN letounu Z 142, při které se smrtelně zranila pilotka.

Z dosud známých informací došlo k pádu letounu bezprostředně po vzletu.

Komise jako pravděpodobnou příčinu nehody vidí v nastavení podélného vyvážení letounu v poloze „těžký na ocas“. V současné době komise vyhodnocuje souvislosti vlivu vyvážení na kritický let, včetně provedení letové zkoušky.

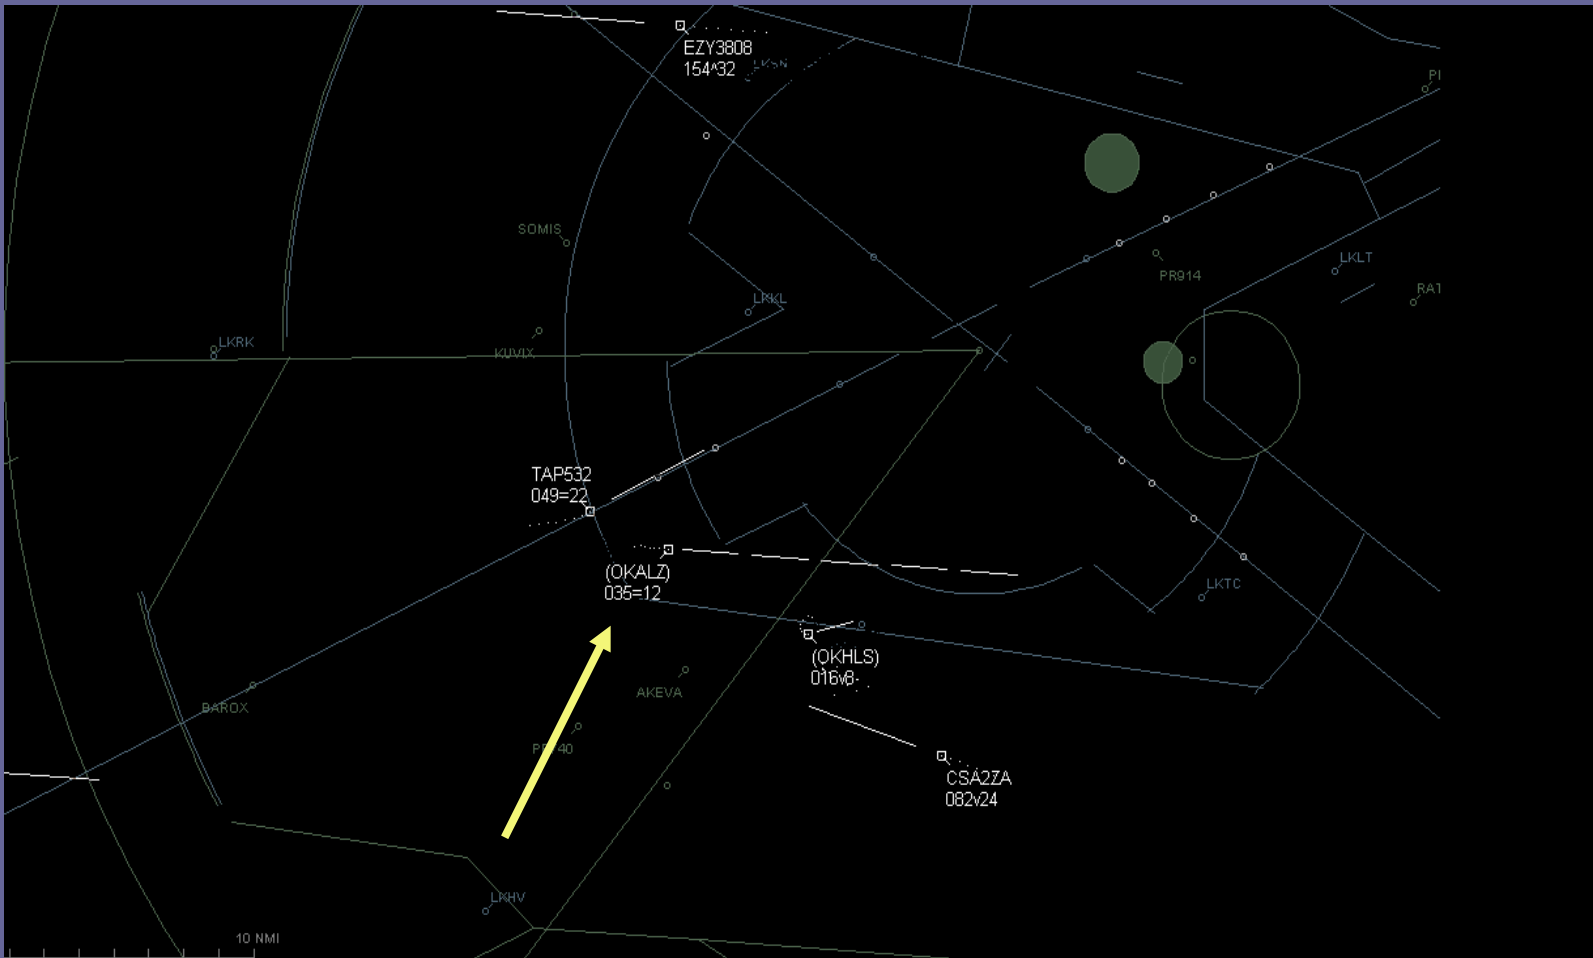
# Incident 29.5.

Dispečer APP LKPR zpozoroval cíl ve výšce 4000 ft  
v TMA II LKPR.

Cíl vyhodnotil jako konfliktní provoz, křižoval osu RWY.

Z modu S zjištěn letoun Cessna 172  
a jeho poznávací značka.

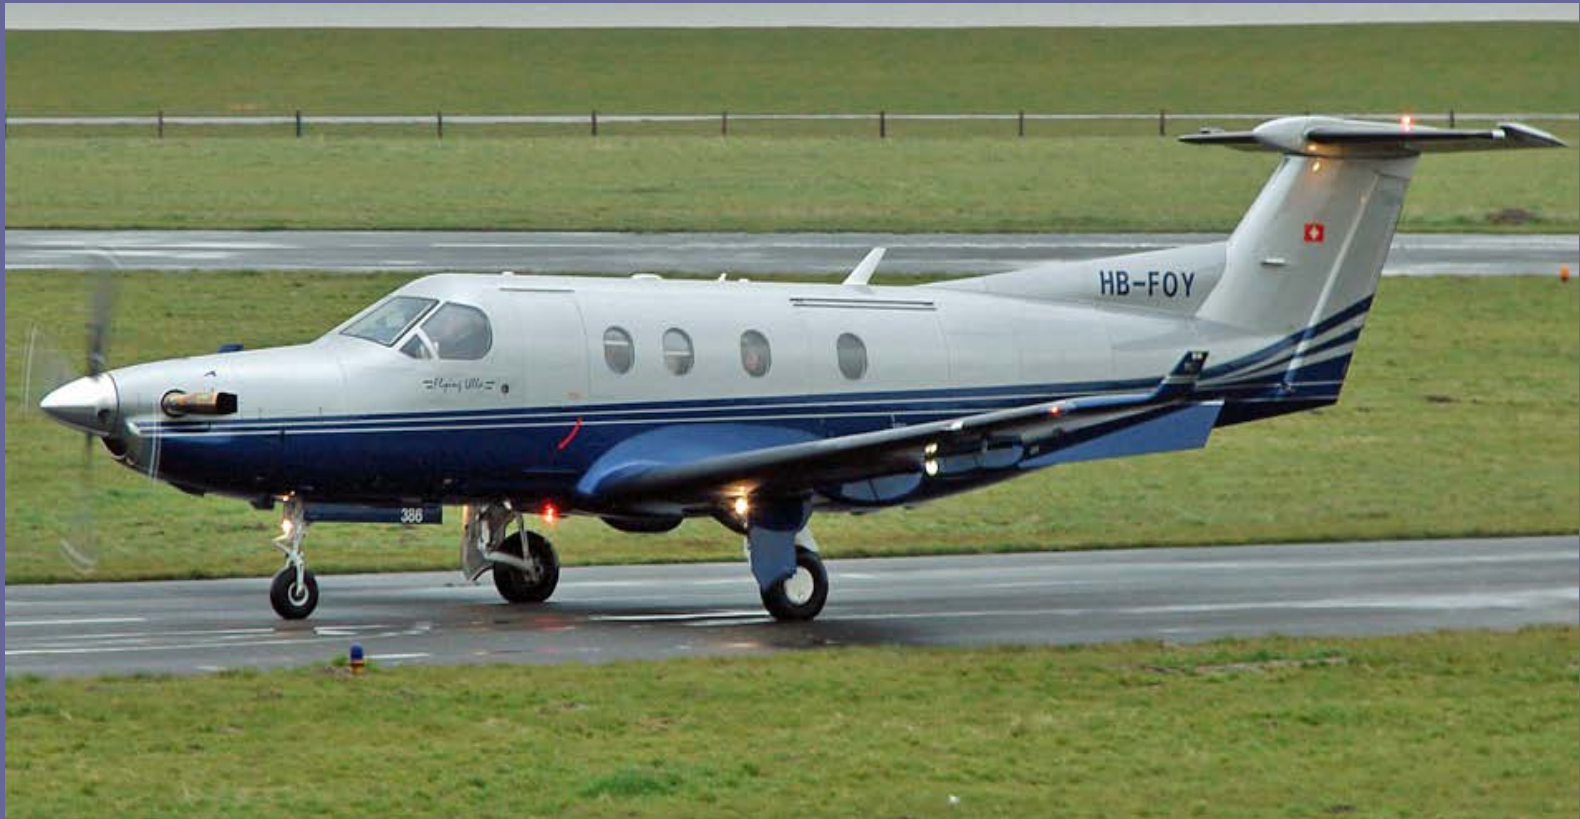
# Incident 31.5.

PILATUS WINGS PCH121 po vzletu z letiště LKPM  
v 1019 UTC, vstoupil do LKR5,  
který byl aktivován od GND do FL070.

Pilot nenavázal spojení s letovým informačním střediskem (FIC),  
ale přímo na sektoru ACC, se žádostí stoupat za IFR.

Hodnoceno jako Significant Incident.

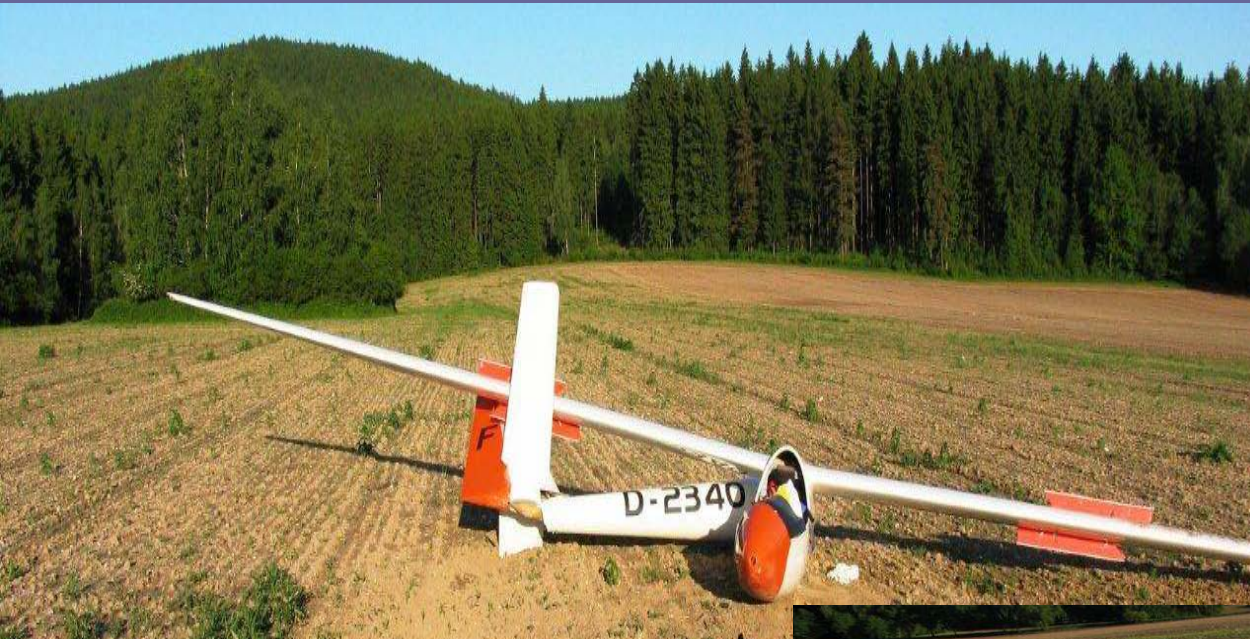
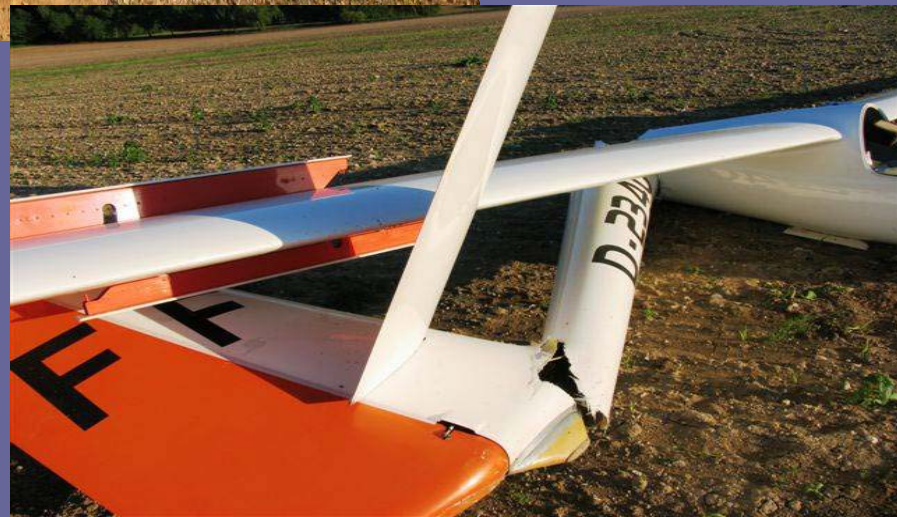
# Letecká nehoda 5.6.

Během přistání na pole 1 km SV obce Čejov došlo k nárazu přední části kluzáku do země ve fázi výdrže s následnou rotací kluzáku a jeho destrukcí.

Trup byl dvakrát přeražen, ostatní části poškozeny.  
Příčinou bylo chybná pilotáž při nouzovém přistání.  
Pilot nebyl zraněn.

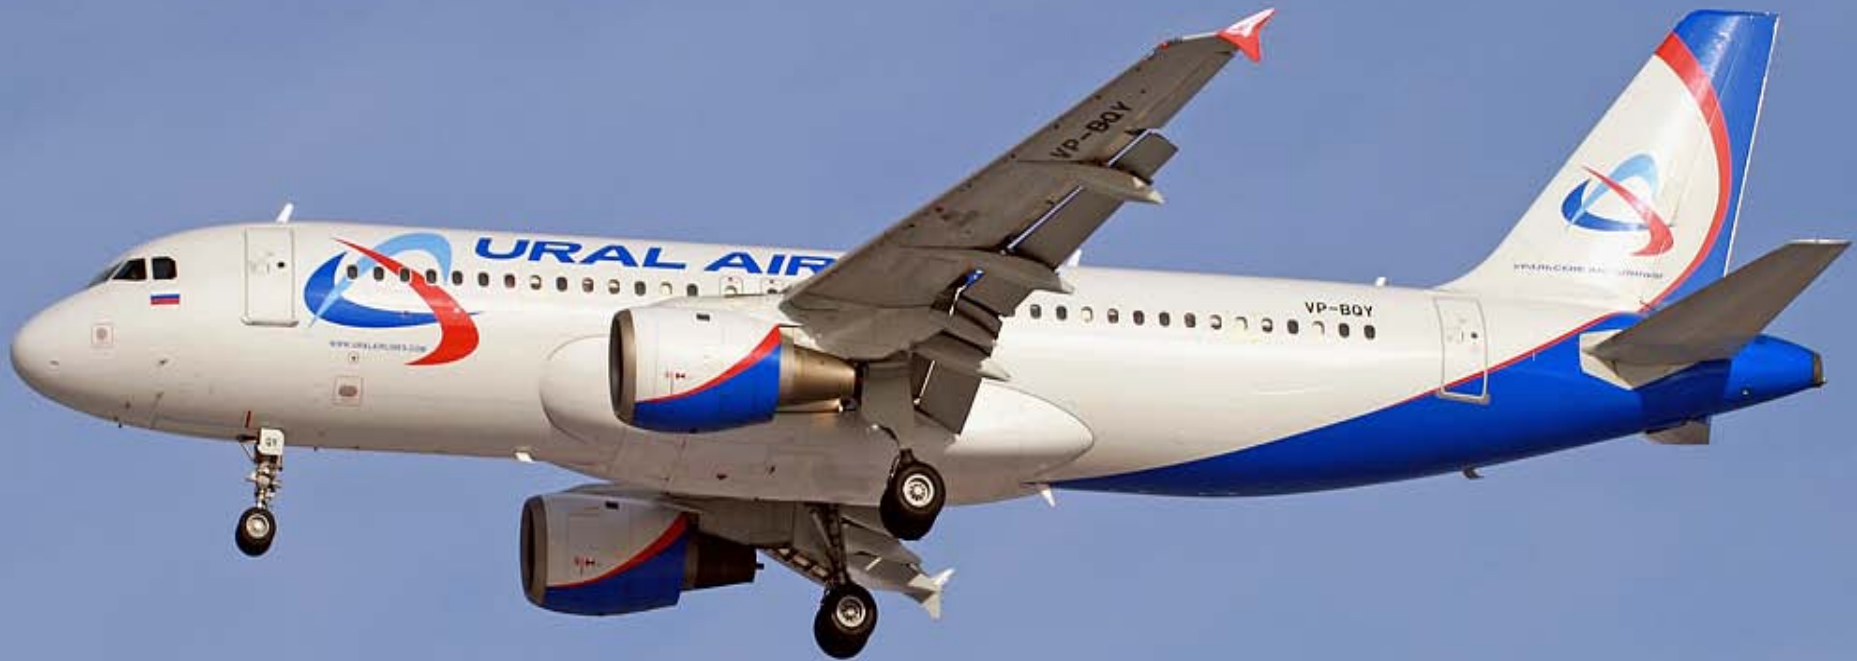
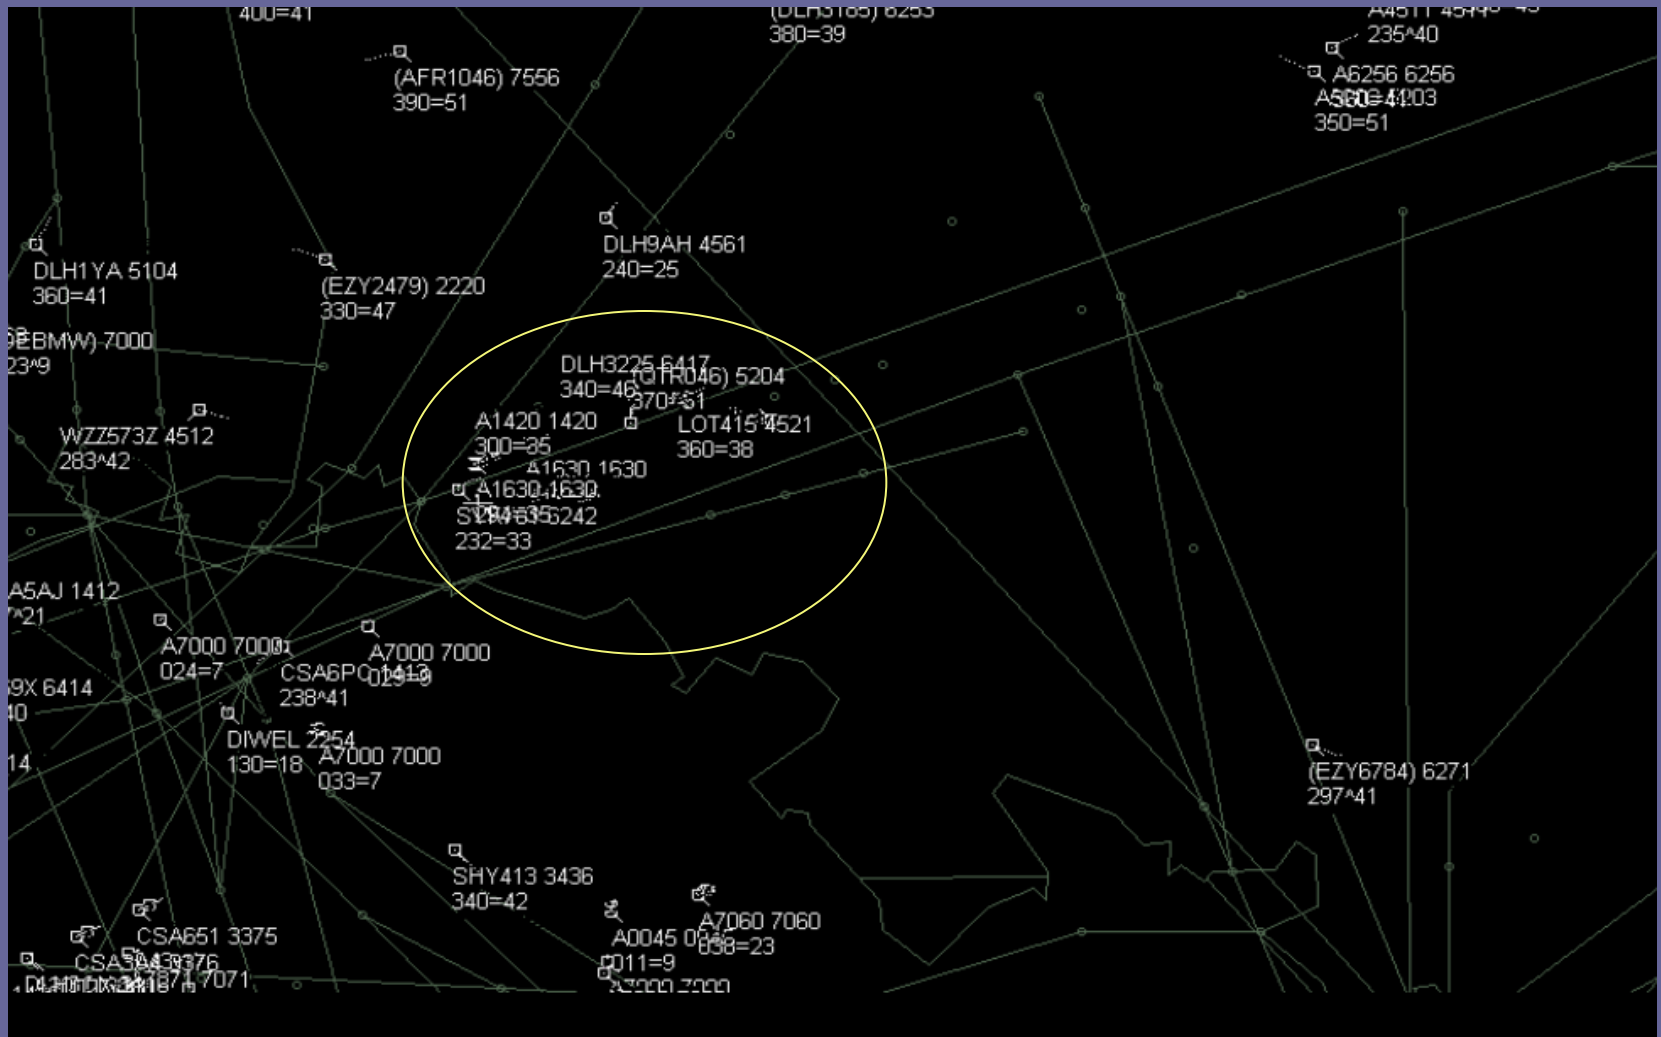
Radarové zobrazení trati SVR701 bylo rozštěpeno na velký počet cílů s různými SSR C a S kódy a výškami.

Analýzou zaznamenaných radarových dat byla na základě vyhodnocení S-mode adresy potvrzena stejná identita palubního odpovídače.

ATM systémy ŘLP ČR se v uvedených případech chovaly v souladu s funkční specifikací, výpadky a štěpení cílů byly výhradně způsobeny chybnou funkcí palubního odpovídače. K nápravě došlo vždy až po přepnutí na druhý odpovídač.

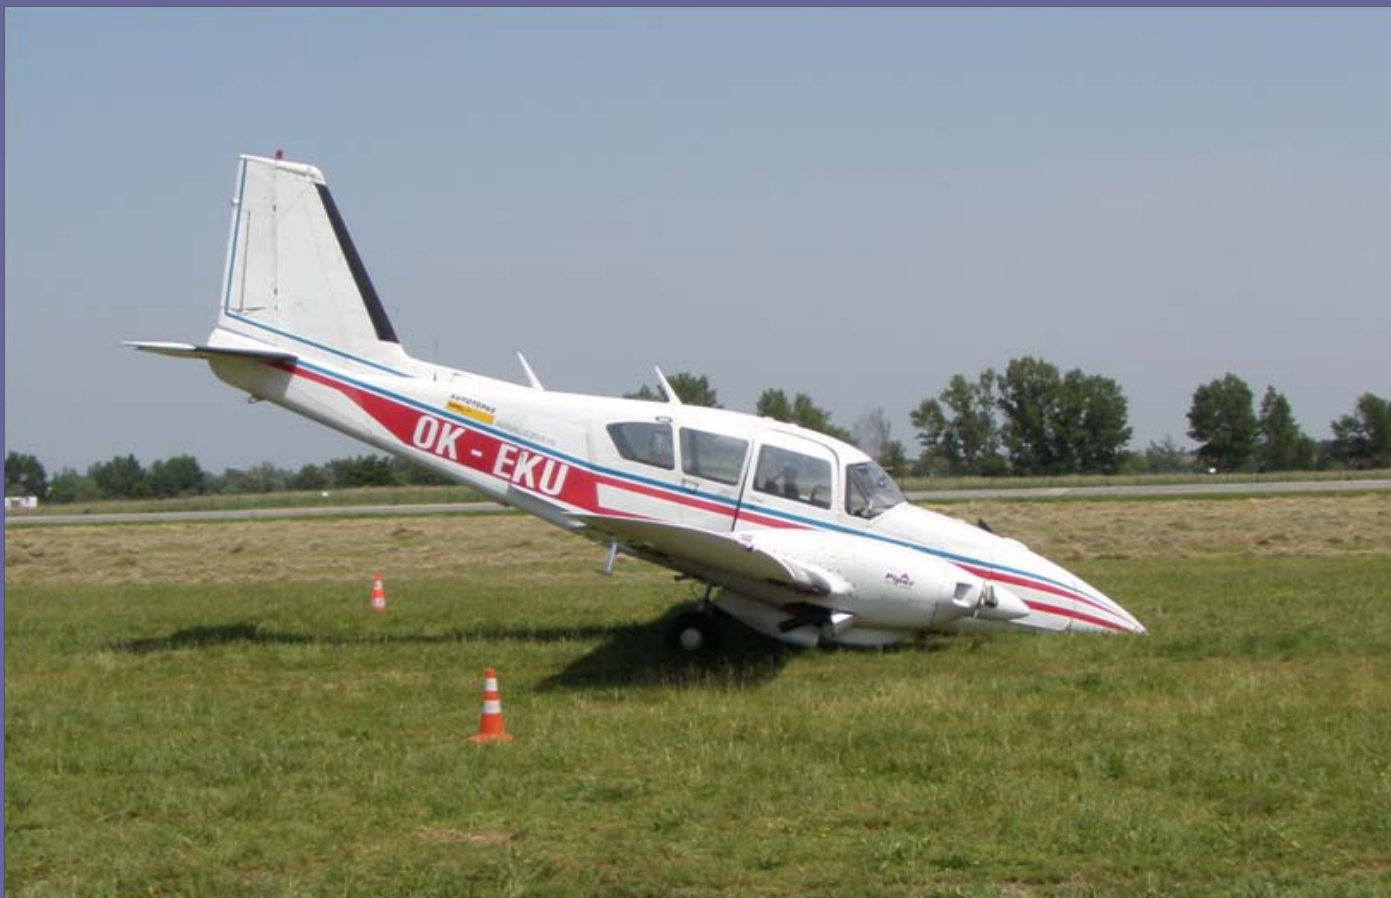
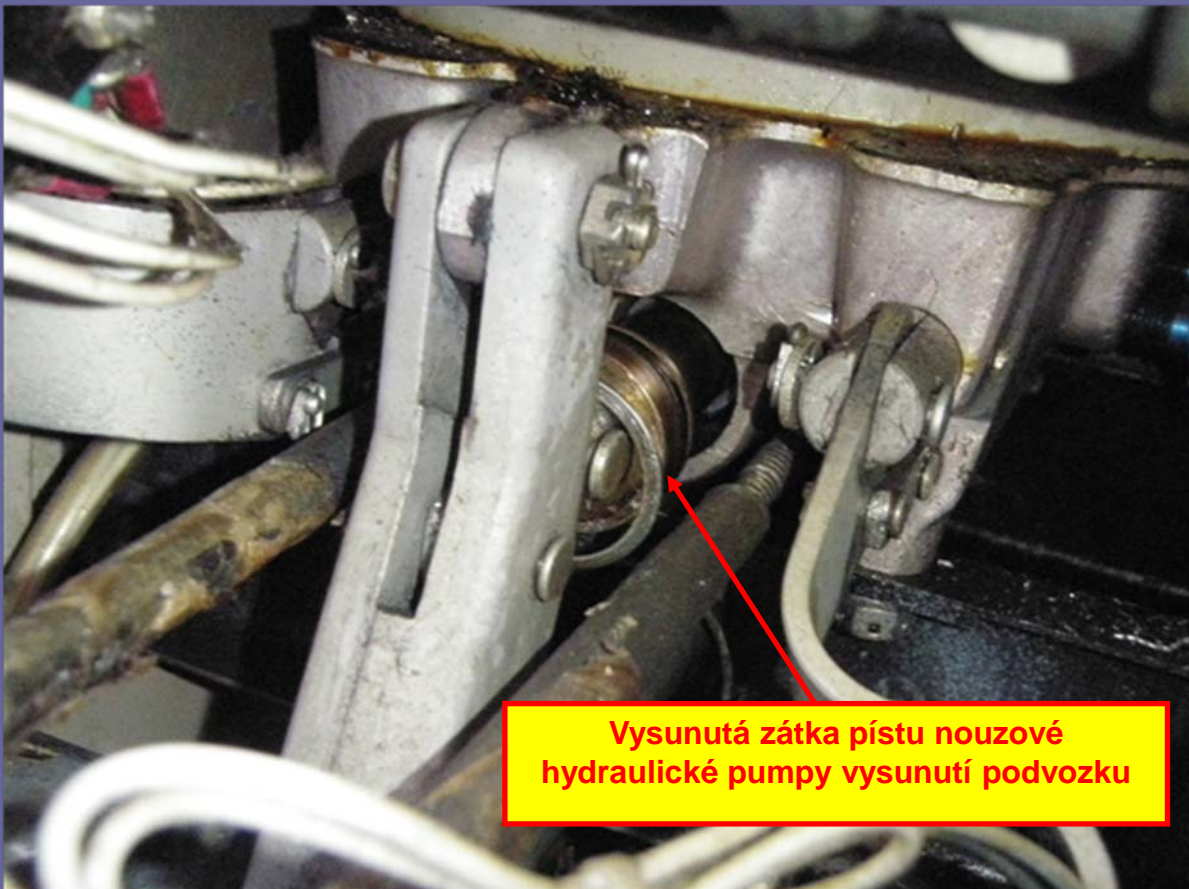
Při návratu letounu Piper 23 na letiště LKHK došlo před přistáním při vysunutí podvozku k úniku hydraulické kapaliny a následně k nezajištění předového podvozku ve vysunutě poloze.

Pilot se rozhodl přistát s letounem na záložní travnatý pás. Po přistání bylo zjištěno poškození přední části letounu a obou vrtulí v místě kontaktu se zemí. Byl deformován trup.

Únik hydraulické kapaliny byl zjištěn na bloku ovládání podvozku a vztlakových klapek, kde došlo k odjištění (vyskočením zajišťovacího kroužku) a vysunutí zátky pístu nouzové hydraulické pumpy vysunutí podvozku.

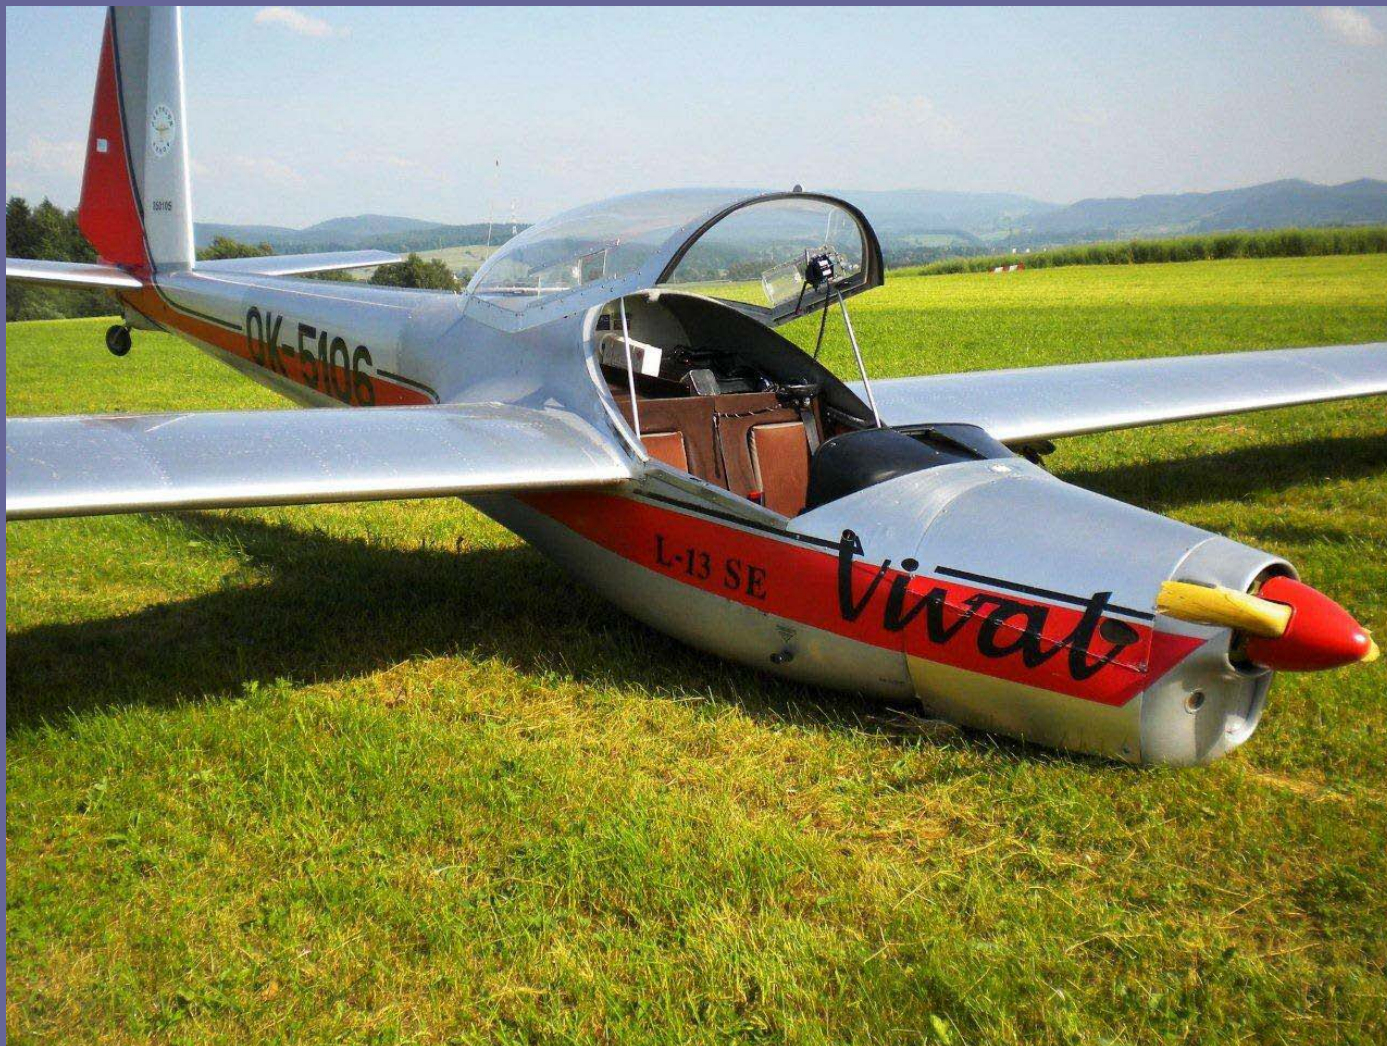
# Letecká nehoda 11.6.

Po dosednutí došlo k zavření podvozku  
a zničení vrtule.

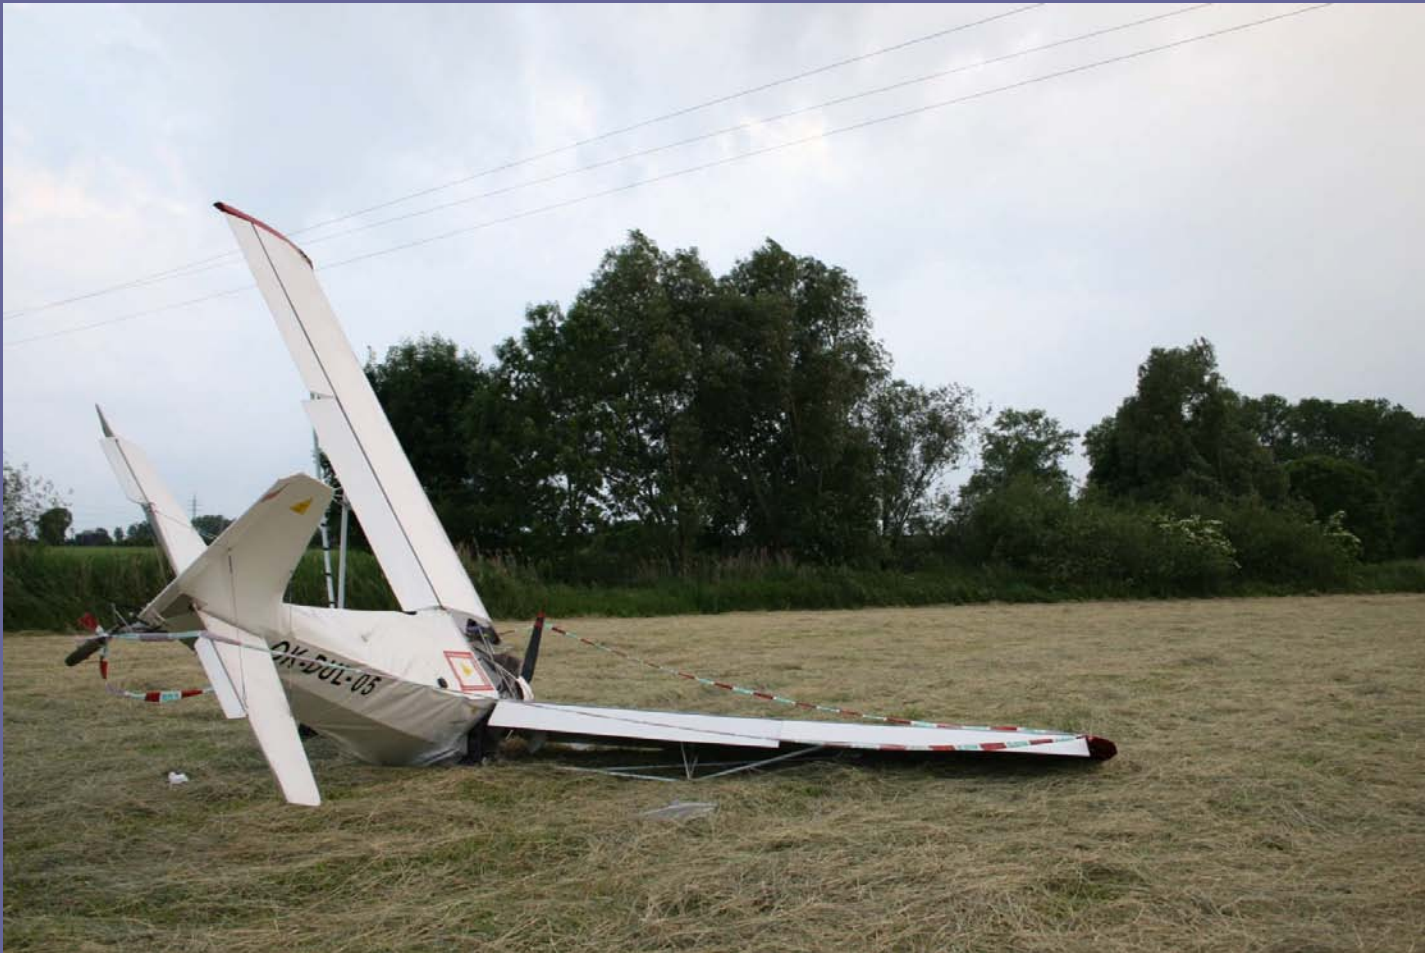
# Letecká nehoda 12.6.

Pilot byl s lehkým zraněním převezen do nemocnice. Podle předběžného zjištění příčinou vysazení motoru bylo úplné vyčerpání paliva v nádrži.

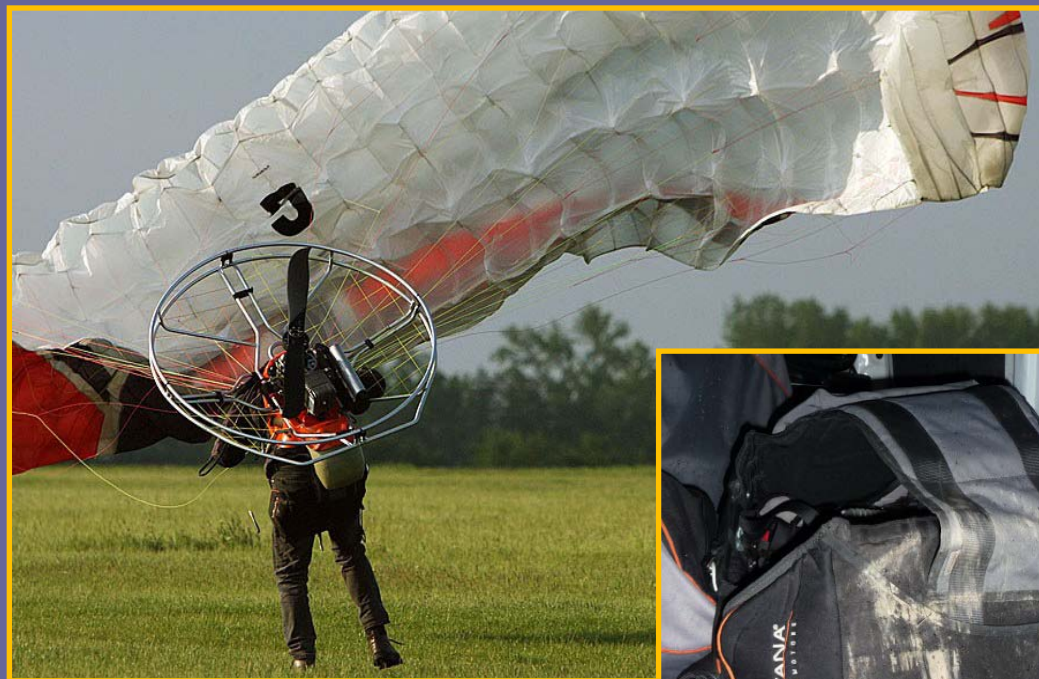
Pilot utrpěl vážná poranění páteře.

Sedačka kluzáku po nehodě

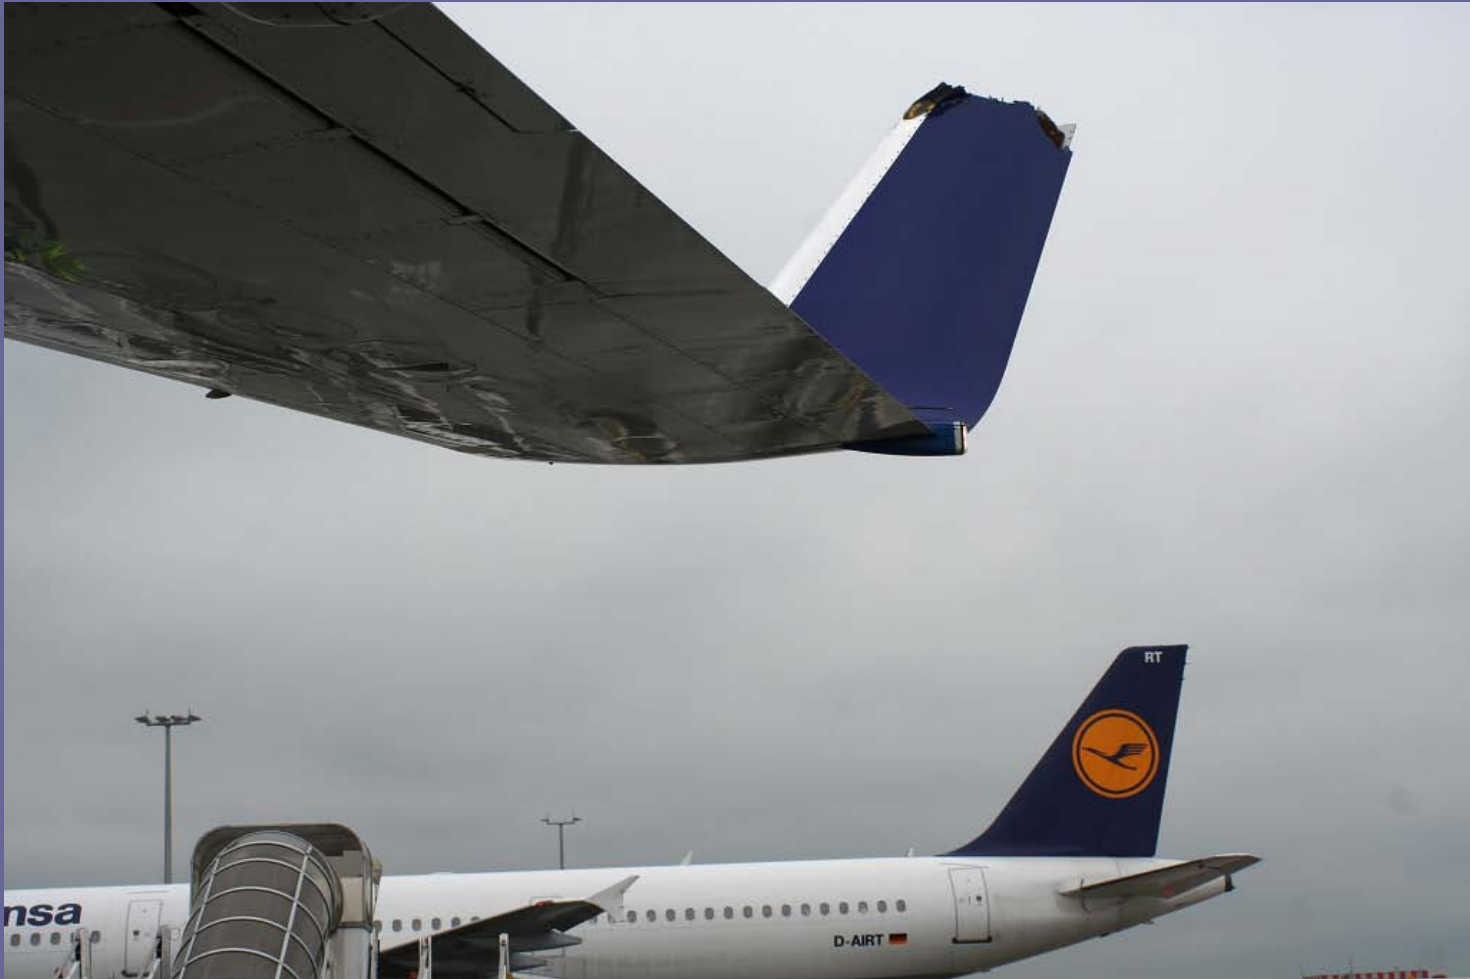
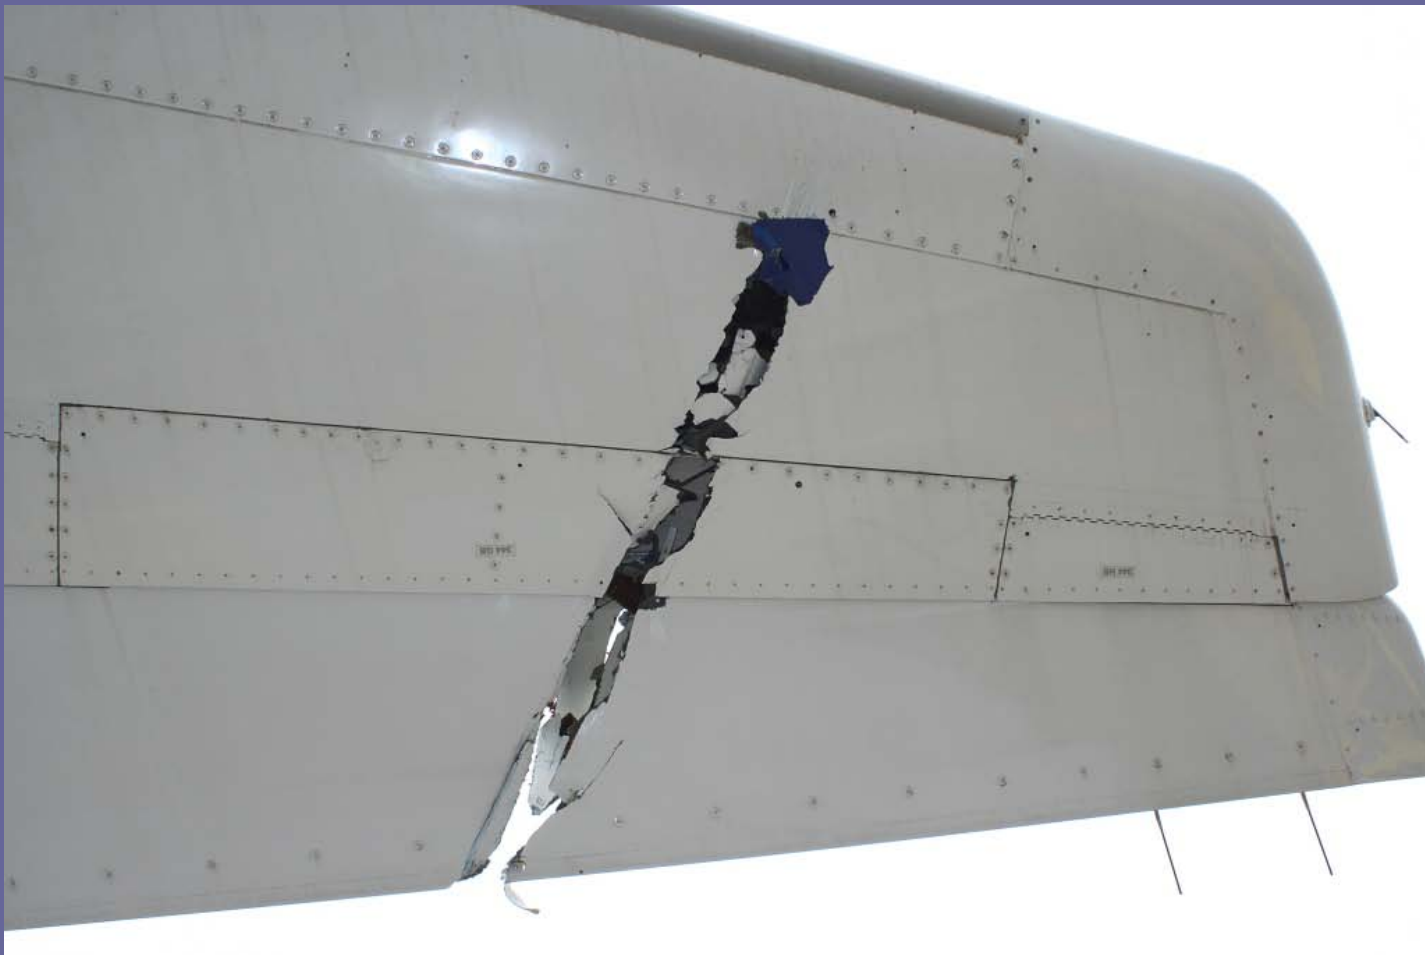
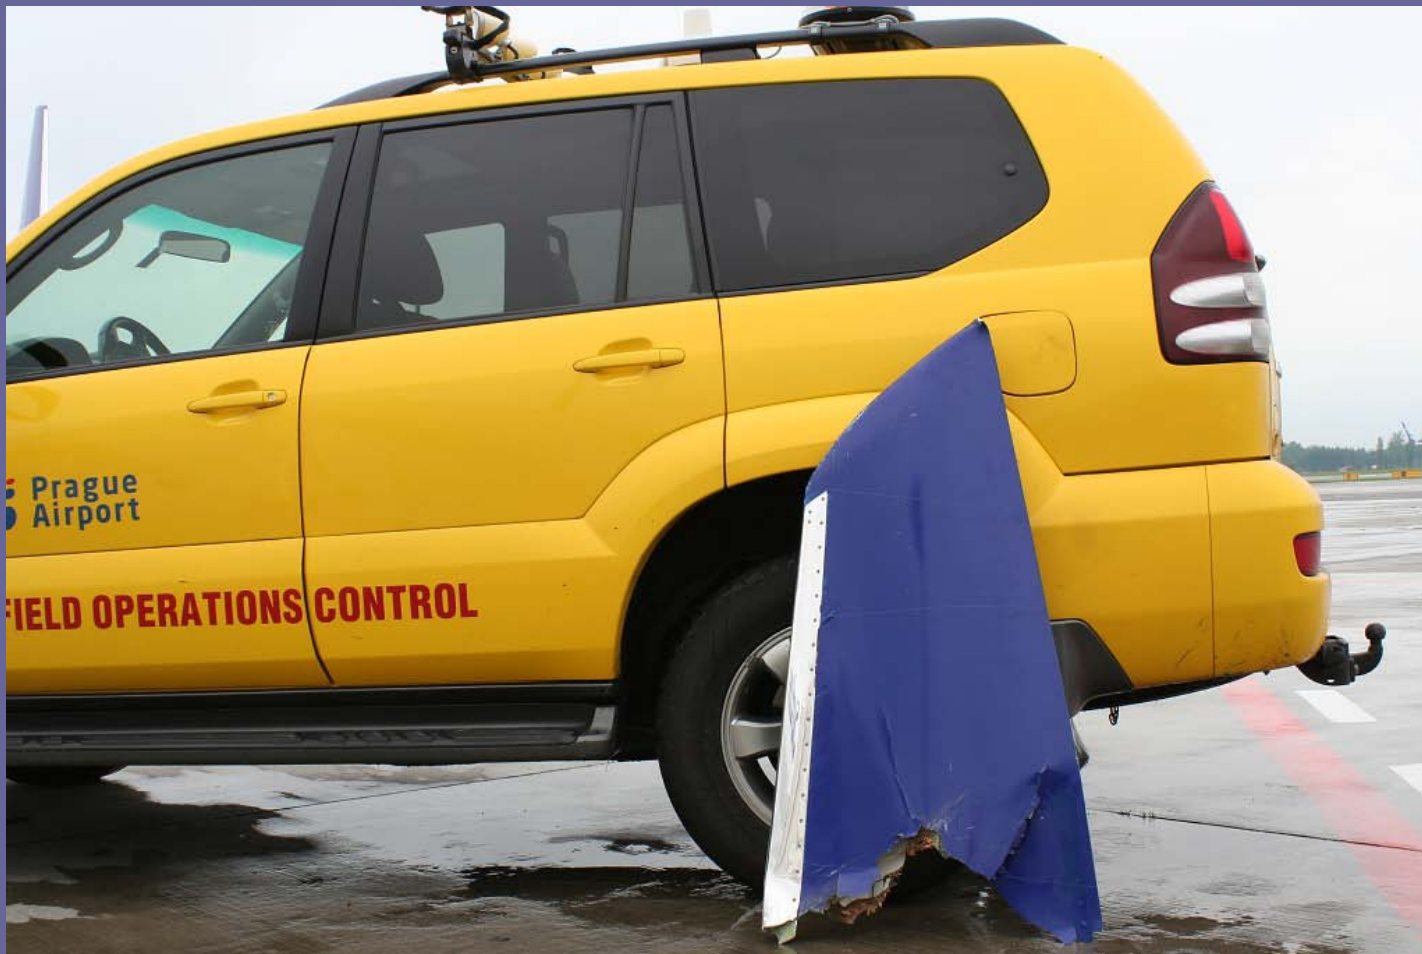
Na A 321 došlo k přetnutí levé poloviny výškového kormidla a poškození stabilizátoru.

Do současné doby je A-321 opravován na LKPR výrobcem.
