# Porada

## k bezpečnosti letů

## I. pololetí 2010

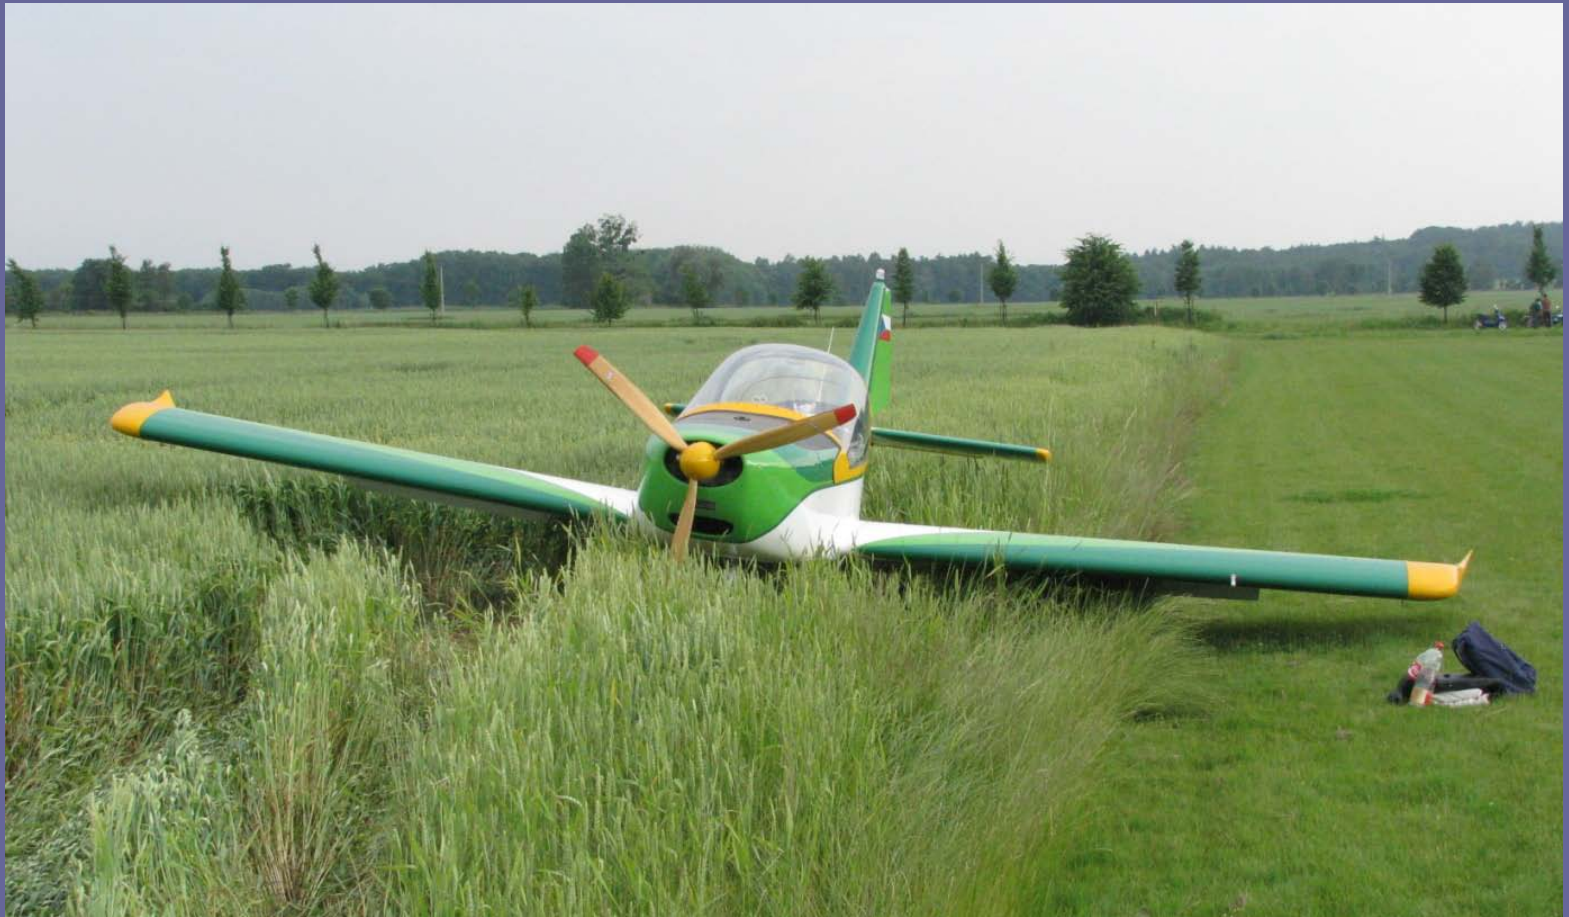
# Letecká nehoda 26.6.

Došlo k vyjetí letounu a k poškození podvozku, klapek a křídla.

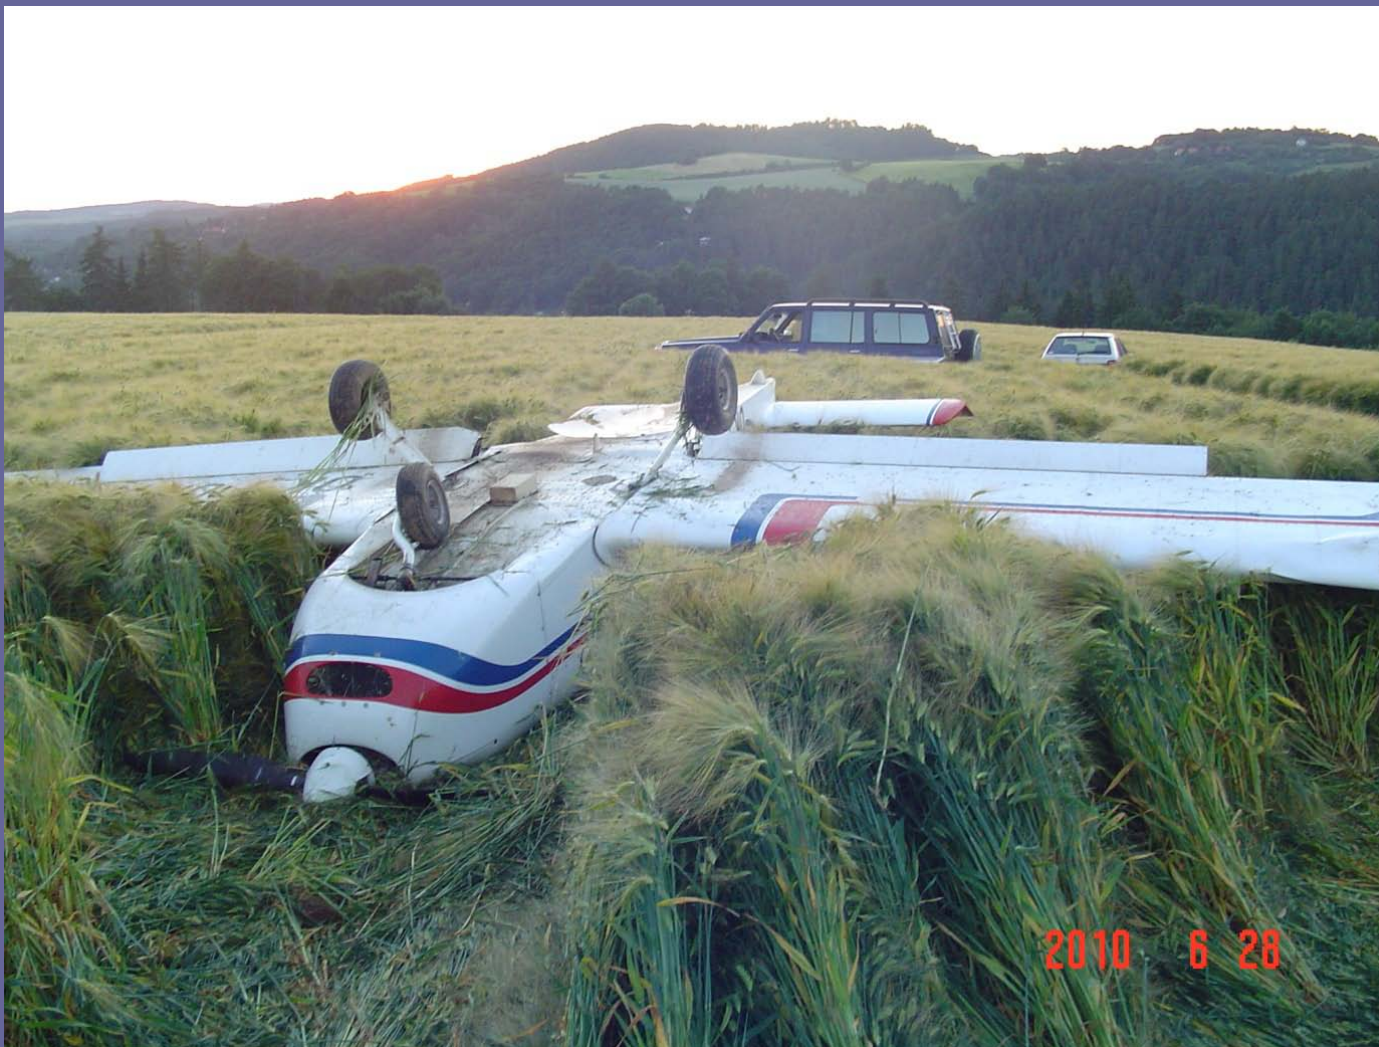
# Letecká nehoda 28.6.

Při nouzovém přistání došlo k poškození předního podvozku a letoun se převrátil na záda při čemž došlo k dalším poškozením.
