ÚSTAV PRO ODBORNÉ ZJIŠŤOVÁNÍ  
PŘÍČIN LETECKÝCH NEHOD  
Beranových 130  
199 01 PRAHA 99

Č.j.: CZ 09-474

# **ZÁVĚREČNÁ ZPRÁVA**

**o odborném zjišťování příčin letecké nehody  
SLZ typu Cora D-Allegro, poznávací značky OK-EUO 01  
dne 24.10.2009**

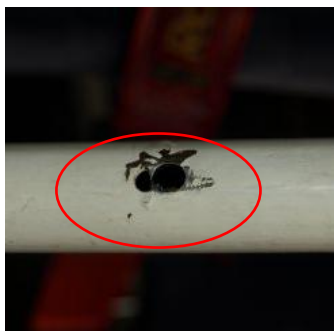
- nevhodně zvoleném materiálu k výrobě centroplánu, byl použit materiál (ČSN 11 550), který je určen pro nesvařované konstrukce;
- povrch centroplánu byl napaden korozí, která byla skrytá pod konečným nátěrem;
- neodborném provedení montáže trnu hlavního závěsu křídla do centroplánu;
- možnosti vzniku korozních ložisek vlivem nevhodného výběru materiálu konstrukčních dílů (slitina hliníku/ocel);
- chybné montáži bezpečnostních pásů.

... špatně vyvrtaná díra pro trn hl. závěsu

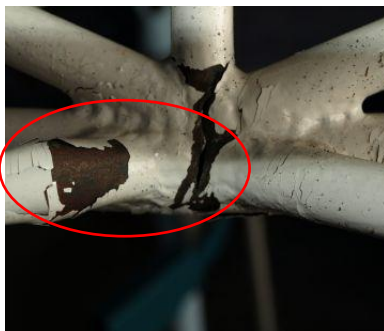
... koroze pod nátěrem na centroplánu

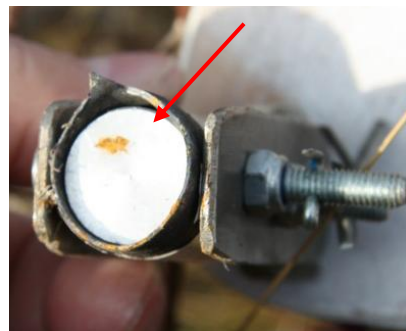
... vložka z Al slitiny vložená do ocelové trubky

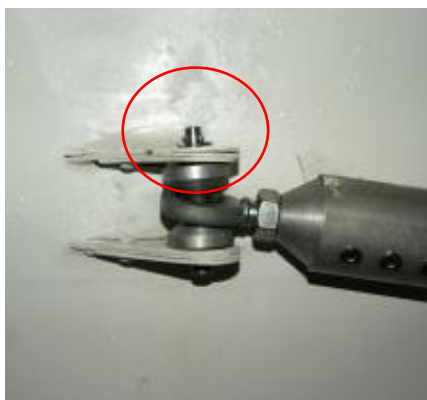
Technickou prohlídkou bylo dále zjištěno, že provedení a zajištění spojů vzpěry a křídla a centroplánu s křídlem neodpovídá požadavkům letové způsobilosti UL-2, I. Část.

Spoj vzpěra/křídlo levá strana

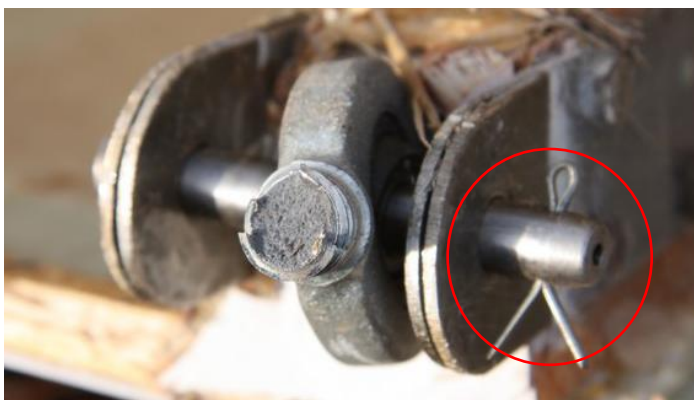
.... spoj centroplánu s hlavním závěsem pravé poloviny křídla

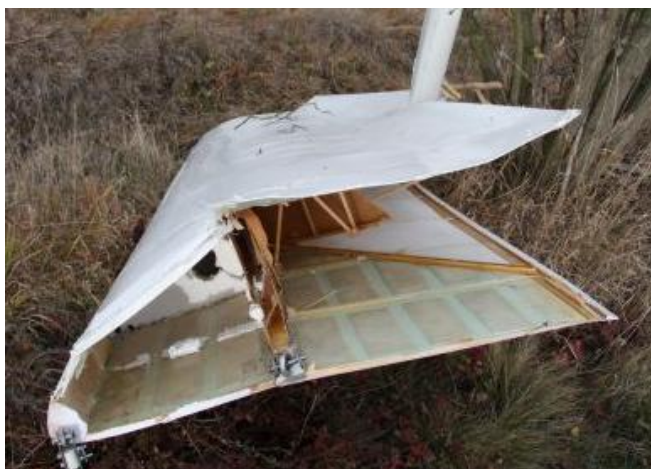
Vpravo od hlavních troskek se ve vzdálenosti 6,2 m nacházela oddělená pravá polovina křídla. Pravá vzpěra křídla byla spojena s trupem a směřovala k oddělenému křídlu. Vzpěra nebyla poškozena, spodní úchyt byl mírně vychýlen směrem dozadu o cca 10°. Pravá polovina křídla byla oddělena od této vzpěry, ve vidlici na křídle byl nalezen zbytek čepu se závlačkou. Čep nebyl ohnutý a nebyly na něm zjištěny významné otlaky. Pahýl předního a hlavního závěsu byl spojen s kováním na ulomeném křídle. Dřík oka hlavního závěsu byl ulomen v místě posledních dvou závitů. Kořenové žebro pravé poloviny křídla bylo rozlámáné, zadní část zůstala na centropláně a další jeho úlomky byly rozptýleny v blízkosti hlavních troskek, křídlo bylo poškozené v zadní části u kořene, pravý flaperon byl poškozen v místě uchycení druhého závěsu cca 950 mm od kořene. Kovový náhon pravého flaperonu byl vyhnut o 30° směrem dozadu. Náběžná hrana byla ve vzdálenosti 1 750 mm od kořene poškozena nárazem, byla zde zřetelná stopa od doteku s terénem. Místo nárazu náběžné hrany křídla se nachází v bezprostřední blízkosti závěsu vzpěry a křídlo je v této části zesíleno.

... oddělená pravá polovina křídla

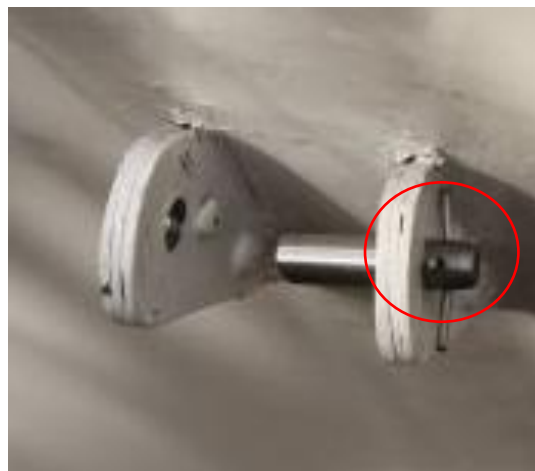
... zbytek čepu spoje vzpěra/křídlo a způsob zajištění čepu

Porovnáním výsledků těchto zkoušek a nálezu na čepu z místa nehody (bez plastické deformace) byl komisí ÚZPLN odvozen závěr, že k poruše čepu došlo dynamickým zatížením charakteru rázu, k němuž nemohlo dojít během letu letounu. K poškození čepu došlo s největší pravděpodobností až při nárazu letounu do země. Tomuto tvrzení odpovídá i rozptyl nalezených částí tohoto spoje za místem dopadu, v blízkosti ulomeného křídla a poškození křídla nárazem na náběžné hraně v místě blízkém uchycení vzpěry.

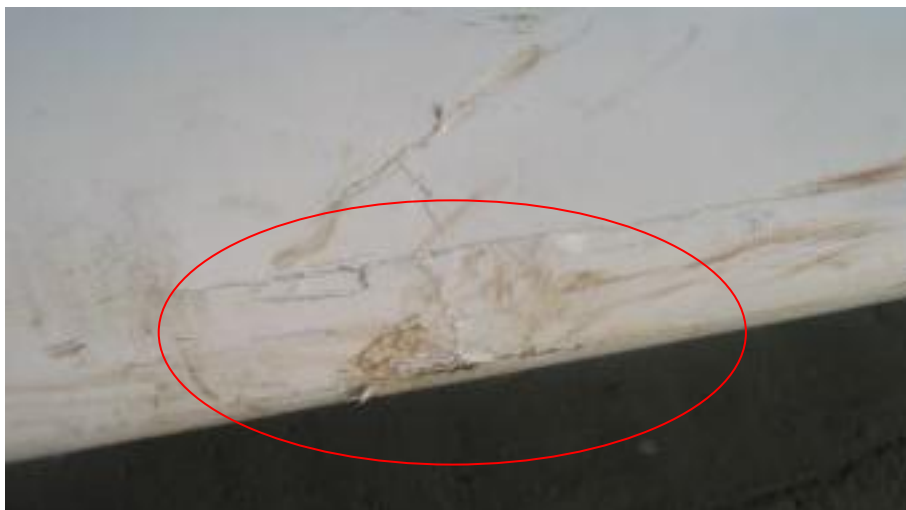
Poškození náběžné hrany pravé poloviny křídla

Letoun narazil do země přibližně pod úhlem asi 50° v pravém náklonu. Při dopadu došlo k nárazu do křídla v blízkosti spoje pravé vzpěry a křídla. Vlivem rázu byl čep spoje přeražen a pravá polovina křídla se oddělila od trupu a vzpěry. Zároveň došlo k destrukci přední části trupu nárazem zprava. Následoval odskok letounu, a současně došlo k ulomení ocasních ploch, které se vklínily vpravo zesponu pod trup.

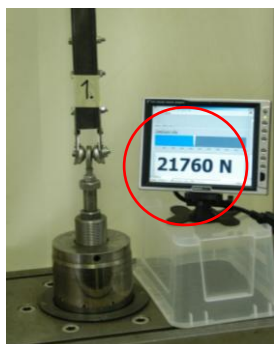
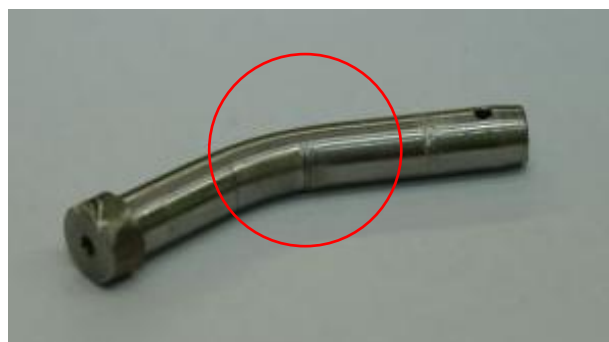
zkoušek vyplynulo, že obě varianty spoje vydržely početní a provozní zatížení. Zkouška spoje prokázala, že čep z levé vzpěry na konci zkoušky nad hranici početního zatížení vykazoval plastickou deformaci s přechodem k ustřížení závlačky, ale zůstal nadále celistvý.

Maximální dosažené zatížení spoje pro ustřížení závlačky a plastická deformace čepu - zkouška ukončena.

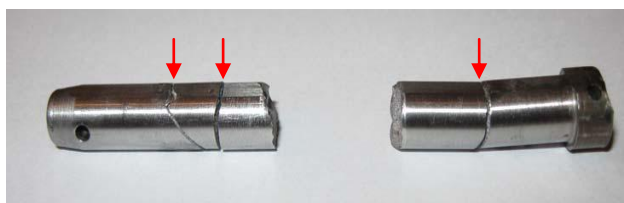
Dále na fragmentech čepu z pravé i levé vzpěry byly provedeny orientační zkoušky křehkosti. Zkouška prokázala, že fragmenty obou čepů jsou náchylné na ráz a lámou se.

Fragmenty čepu z pravé vzpěry

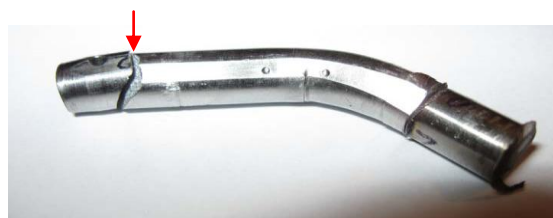
... a levé vzpěry po zkoušce křehkosti.

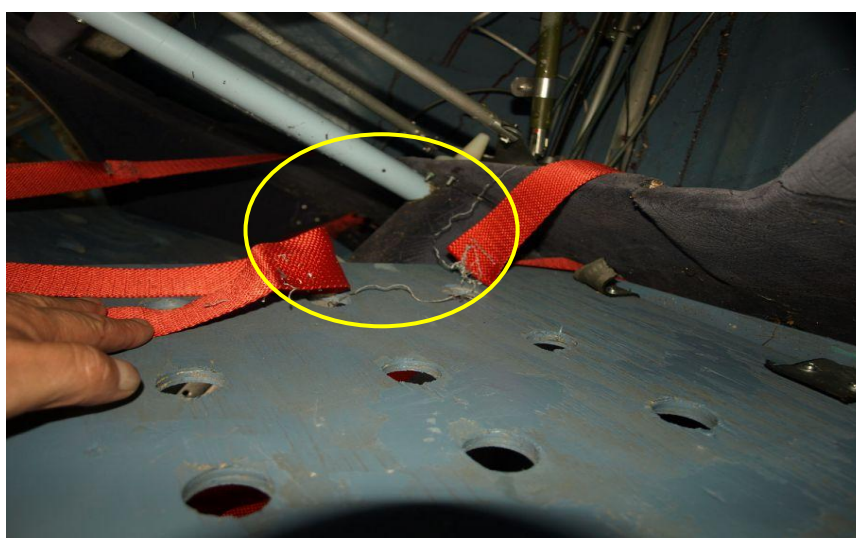
Letoun byl uveden do provozu v r. 2002 a proto montáž a pevnost bezpečnostních pásů měla odpovídat Požadavkům letové způsobilosti SLZ UL 2-I.část. Bylo zjištěno, že montáž pásů v kabině neodpovídala ustanovení kapitoly F, odst. 4, bod 1) až 4) těchto požadavků. Bezpečnostní pás byl veden přes opěradlo sedadla a byl přichycen do podlahy za sedadlem. Opěradlo bylo směrem dopředu volné, pás nebyl veden přes vodítko. Toto uspořádání pásu je možné pouze v případě, že opěradlo je pevné a je použito vodítko pro fixaci polohy pásu. V letounu byly použité bezpečnostní pásy zn. Radelli Centurion, série LFR ve čtyřbodovém uspořádání. Tímto čtyřbodovým uspořádáním vyhověly požadavkům bulletinu LAA ČR č.2/2002. Provedená pevnostní zkouška švu prodlužovacího popruhu a rozdvojené ramenní části bezpečnostních pásů potvrdila nevyhovující pevnost provedeného spoje a tím i celkovou použitelnost bezpečnostních pásů podle Požadavků letové způsobilosti SLZ UL 2-I.část, kapitola C, bod X., 1 b)1a kapitola D, bod III. 7 a) až d). Naměřená hodnota pevnosti švu byla 5 600 N. Hodnota byla zjištěna zkouškou identického bezpečnostního pásu z pravého sedadla. Chybná montáž pásů spolu se sníženou únosností šitého spoje-švu způsobila celkově sníženou účinnost záchytného systému, zejména v první fázi zachytu těla pilota při deceleraci v důsledku nárazu do pevné překážky. Na tělo pilota v okamžiku nárazu působilo přetížení v podélném směru  $n_x > 7$ . V důsledku deformace přední části trupu letounu došlo také k celkovému zvýšení mortality interiéru kabiny.

Přetržený bezpečnostní pás levého sedadla a volné opěradlo.

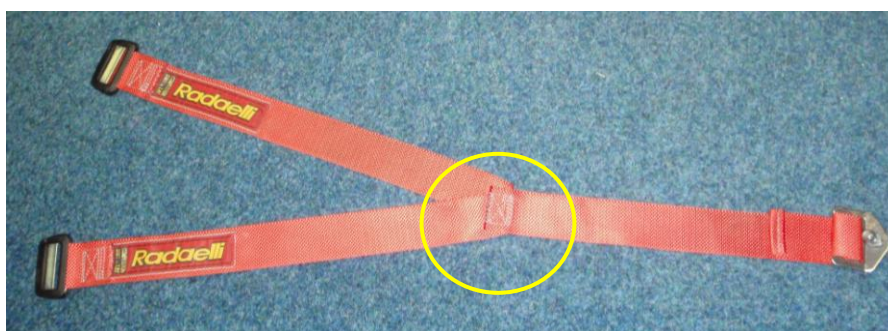
Ramenní část pásů z letounu OK-EUO 01 (pravé sedadlo) a šev.

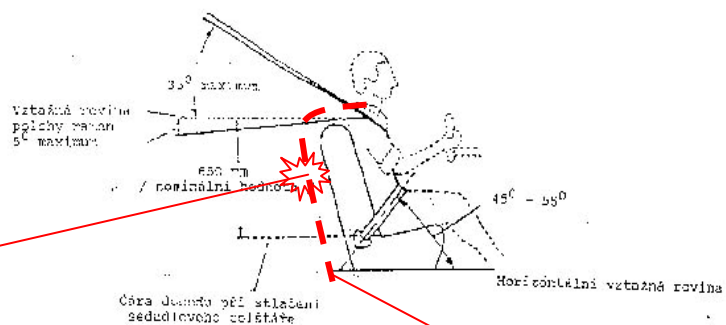
OBLAST  
POŠKOZENÍ ŠVU

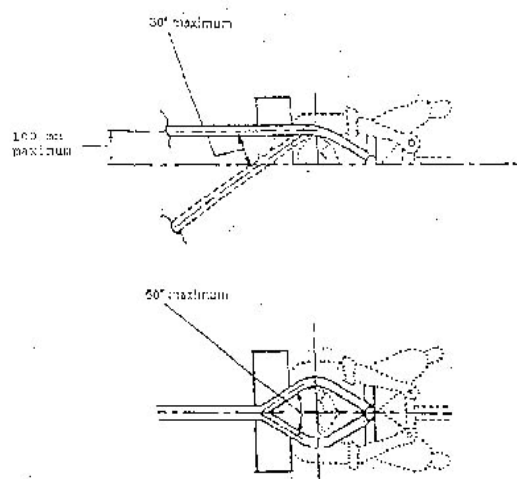
CHYBNÁ MONTÁŽ PÁSŮ  
S VOLNÝM OPĚRADLEM
