ZÁVĚREČNÁ ZPRÁVA

o odborném zjišťování příčin incidentu

Boeing B737- 400

poznávací značky OK-YGU

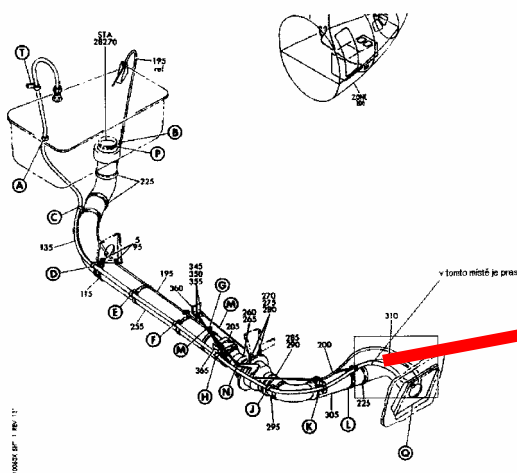
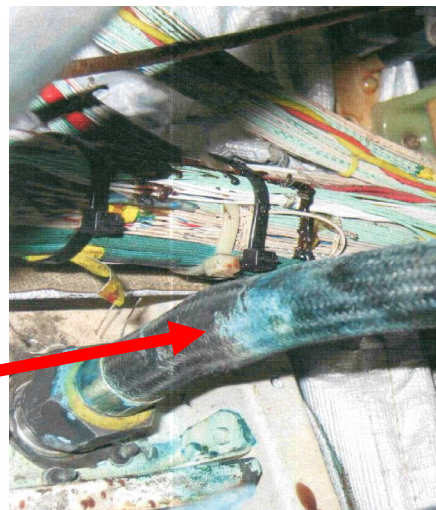
- následnými kontrolami letounu po přeletu do Prahy byla zjištěna povrchová netěsnost plnicí hadice P/N 41-201-355 přední toalety ve vzdálenosti cca 50 mm od šroubení plnicího otvoru. Únik kapaliny z netěsné plnicí hadice způsobil znečištění a kontaminaci zvukotepelné izolace vnitřní přední části prostoru pod přední toaletou. Znečištění se jevílo v podobě modrých krystalů a sedimentů zaschlé kapaliny. Tento stav trval pravděpodobně již delší dobu a mohl kontaminovat vzduch v tomto prostoru.

Zjištěna prasklá hadice plnění kapaliny do předního WC-pozice 135.

Obr.1 Netěsnost na hadici plnění nádrže přední toalety

S ohledem na meteorologické podmínky při plnění nádrží toalet a s ohledem, že do nádrží je plněna voda nebo vodní roztok s desinfekčním přípravkem mohlo vlivem mrazu dojít k zamrznutí zbytku stékající kapaliny uvnitř hadice po odpojení plnicího přípravku. Přípojka systému plnění kapaliny do nádrže přední toalety není vyhřívána a může dojít k zamrznutí kapaliny v místě plnicího šroubení. Zjištěná netěsnost na hadici se nacházela 50 mm od plnicího šroubení.

Primární příčinou vzniku incidentu byla kontaminace prostoru odběru vzduchu pro chlazení EFIS a jeho distribuce do kokpitu. Ke kontaminaci prostoru došlo v důsledku netěsnosti plnicí hadice nádrže přední toalety letounu. Unikající desinfekční roztok se nasákl do izolačních panelů a intenzita znečištění panelů byla závislá na tom, jakým postupem byla nádrž toalety plněna. Na mateřském letišti byla plněna do nádrže čistá voda, proto úroveň kontaminace vzduchu v předním prostoru byla nízká a nemusela posádkám způsobovat potíže. Tam, kde do nádrže byl plněn roztok obsahující desinfekční prostředek byla kontaminace vzduchu vyšší a u citlivých jedinců mohla působit nepříjemně. Reakce posádek na „zápach“ je čistě individuální, podle toho jak každý jedinec vnímá aromatické látky. Okamžik vzniku netěsnosti se nepodařilo přesně určit, ale lze ho odhadovat na vícedenní až týdenní časový úsek.

- provozovatel seznámí FC a CC letky B737 a techniky s úplným zněním této závěrečné zprávy;
- provozovatel bude informovat vlastní a smluvní handlingové služby se zněním této závěrečné zprávy;
- provozovatel přijme vlastní opatření ke zkvalitnění technické údržby letounu.
