ÚSTAV PRO ODBORNÉ ZJIŠŤOVÁNÍ PŘÍČIN
LETECKÝCH NEHOD
Beranových 130
199 01 PRAHA 99

CZ 09 - 287

ZÁVĚREČNÁ ZPRÁVA

**o odborném zjišťování příčin vážného incidentu
letounu Z 526, poznávací značky OK – GIN dne 26.7.2009**

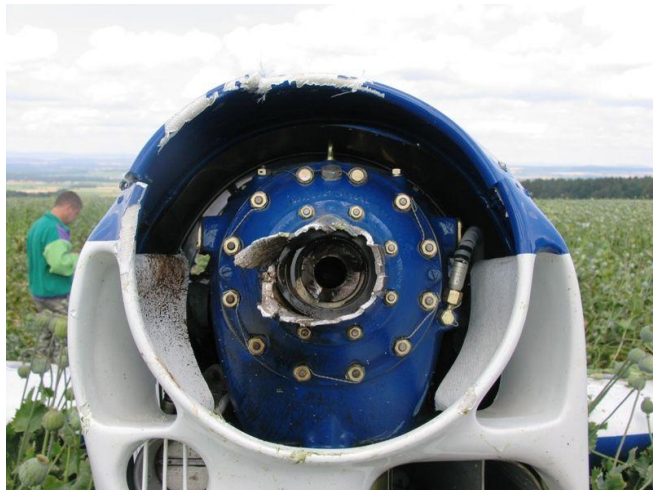
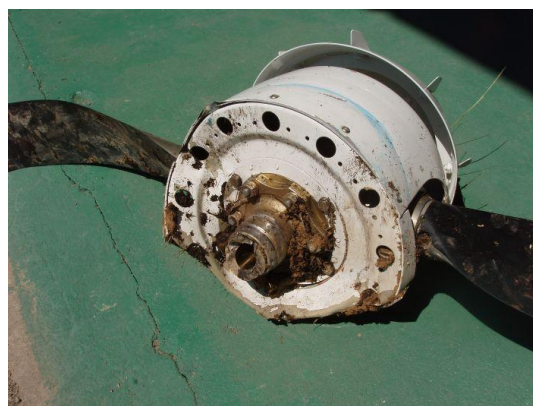
Primárně došlo k porušení celistvosti klikového hřídele v místě vrtulové příruby Sh0401 a vrtule s přírubou odpadla za letu. V důsledku ztráty vrtule byla lehce poškozena přední část motorových krytů. Ztracená vrtule byla nalezena následující den. Měla poškozené listy a deformovaný kryt, řídicí mechanismus vrtule byl nefunkční a poškozen. Došlo také k poškození předního víka motoru. K poškození dalších částí letounu nedošlo.

Poškození přední části motoru a poškození vrtule

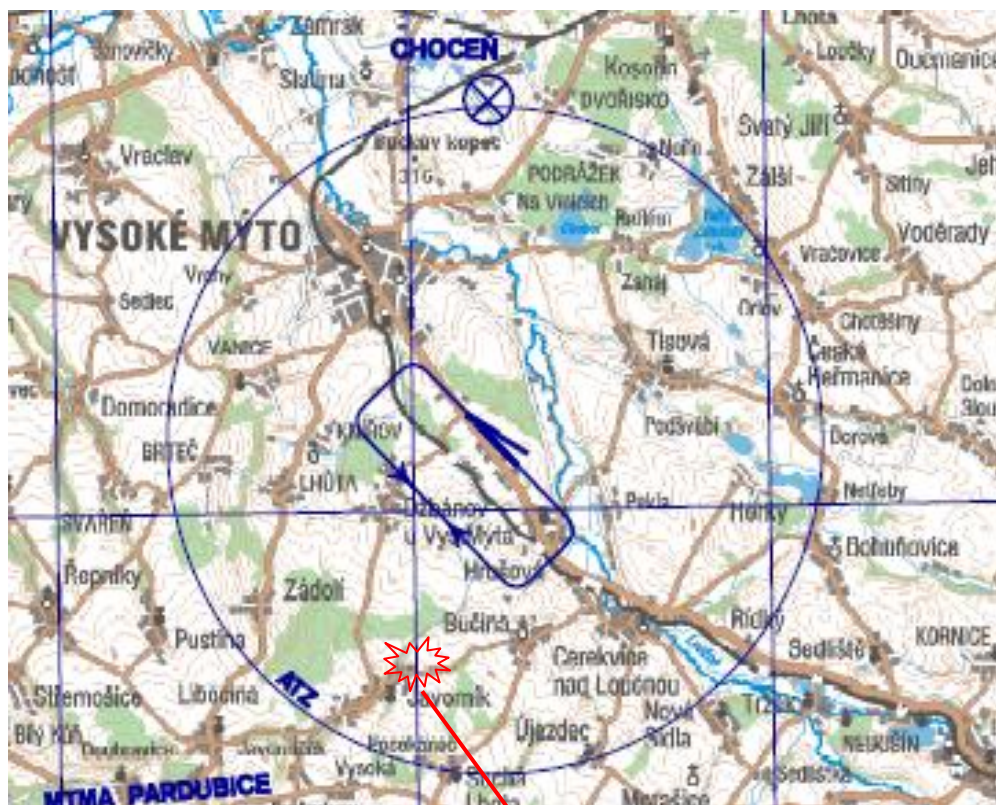
Povrch místa přistání byl pokryt porostem máku. Hliněný podklad byl dostatečně únosný.

Místo nouzového přistání

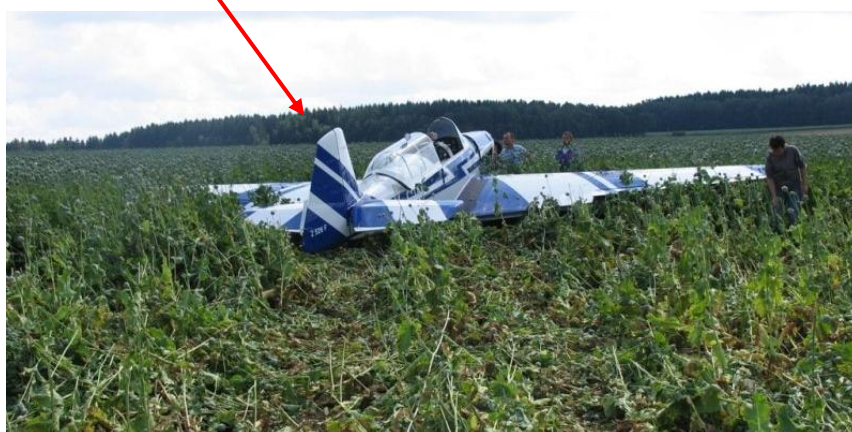
Ovládací prvky chodu motoru a palivové instalace byly v poloze „vypnuto/zavřeno“. Letoun nebyl kromě přední části poškozen.

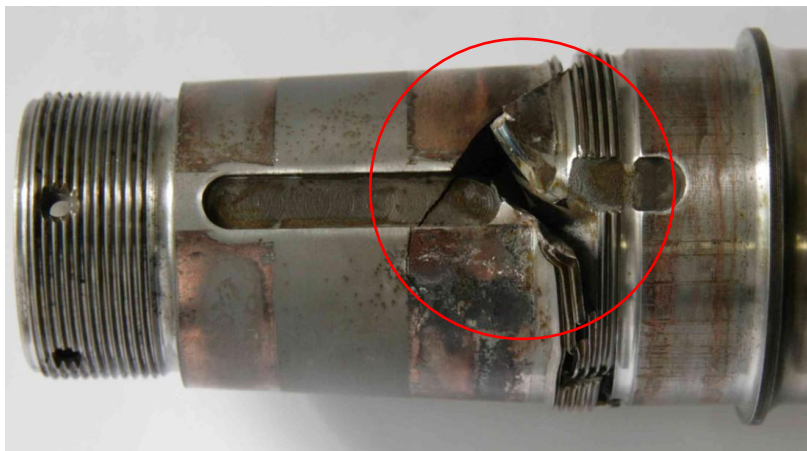
Po vážném incidentu byla provedena demontáž motoru a jeho odeslání do LOM Praha ke stanovení příčiny ulomení části klikového hřídele motoru a posouzení charakteru lomové plochy. Metalografickým vyšetřením lomové plochy bylo zjištěno, že na lomové ploše přední části klikového hřídele jsou stopy iniciace únavového lomu od přídavného cyklického namáhání ohybovým momentem. Únavový lom postupoval od závěrného závitu na hřídeli po šroubovici směrem pod přírubu vrtule. Dobově se porucha šířila, zpočátku velmi pomalu, a postupně docházelo ke zvýšenému namáhání kritického průřezu hřídele. Na lomové ploše nebyly shledány stopy koroze. Nebyly zjištěny nedostatky v tepelném zpracování materiálu hřídele. Kontrolou utahovacího momentu šroubového spoje příruby a hřídele bylo zjištěno, že utahovací moment spoje byl dodržen. Přední kuličkové a kluzné ložisko motoru nebylo poškozeno působením přídavného zatížení. Ložiska rozměrově a vzhledově, podle povrchu pracovních částí odpovídala technickým požadavkům LOM.

Porucha konce klikové hřídele motoru po demontáži příruby

1. Destrukce klikové hřídele nastala v důsledku únavového lomu. Iniciační trhliny nastala v jednom bodě a podle morfologie povrchu trhliny lze určit, že iniciátorem bylo zatížení od ohybového momentu. Po dosažení kritické velikosti trhliny došlo k oslabení průřezu čepu klikové hřídele a na rozvoji trhliny se dále podílelo kombinované namáhání krut – ohyb a trhlina se rozvíjela ve šroubovici.

- držitelé typového certifikátu u motorů řady M137, osazených vrtulemi V 503A navrhnout přiměřená opatření ke kontrole stavu klikové hřídele v místě příruby vrtule.

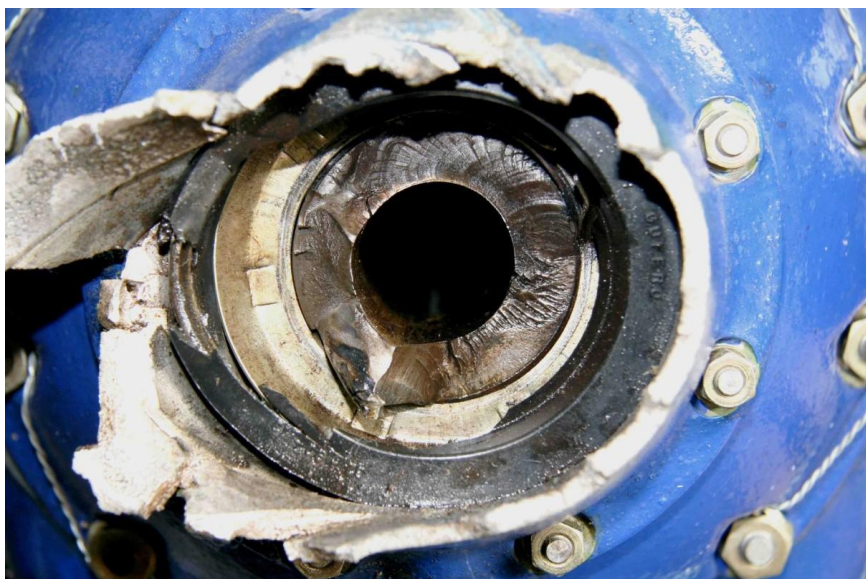
Místo vzniku poruchy klikové hřídele motoru

Příčinou vzniku vážného incidentu byla porucha klikové hřídele motoru, která vedla k oddělení vrtule od motoru za letu. Ke zvýšenému namáháním průřezu hřídele docházelo postupně v provozu motoru, časově se vznik iniciace poruchy hřídele nepodařilo určit. Síly působící na konci klikové hřídele vedly ke vzniku únavy materiálu v místě zčásti skryté pod přírubou vrtule. Událost je kvalifikována jako vážný incident s technických příčin.
