Porada

k bezpečnosti letů

za 3.čtvrtletí 2008

Ústav pro odborné zjišťování příčin leteckých nehod

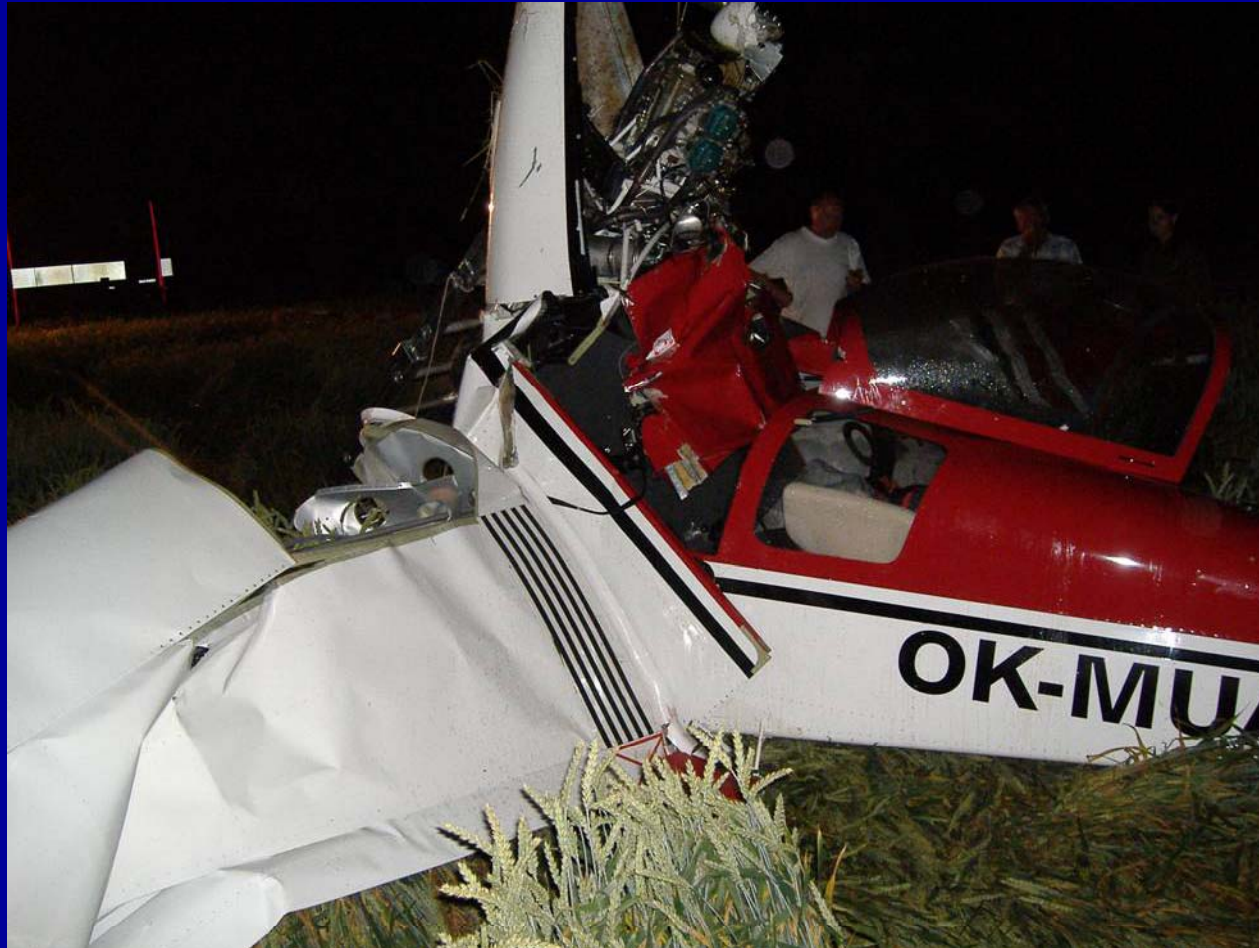
Letecká nehoda 6.7.

Pilot letounu SKYLARK OK-MUA 01 polské národnosti prováděl na letišti Zábřeh u Hlučína let pro svoji přítelkyni.

Okamžitě po odlepení došlo ke klonění letadla, které pilot nezvládl.

Při plném výkonu motoru došlo k pádu z cca 10 m. Oba členové posádky byli lehce zraněni.

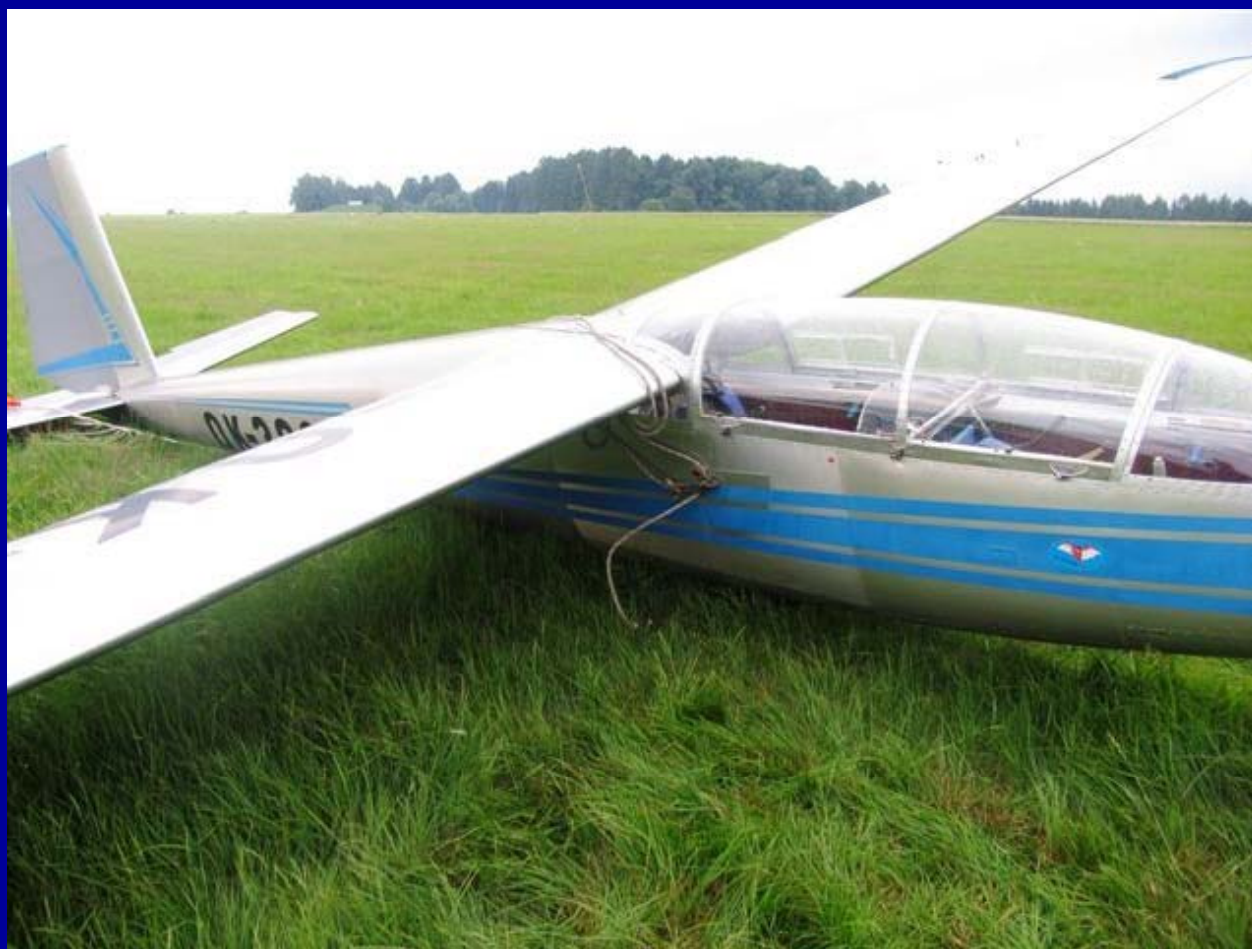
Letecká nehoda 13.7.

Při nácviku přerušení tahu lana na navijáku
na letišti Polička
došlo k podlétnutí padáčku
a zachycení lana kluzákem.

Kluzák byl poškozen, posádka nezraněna.

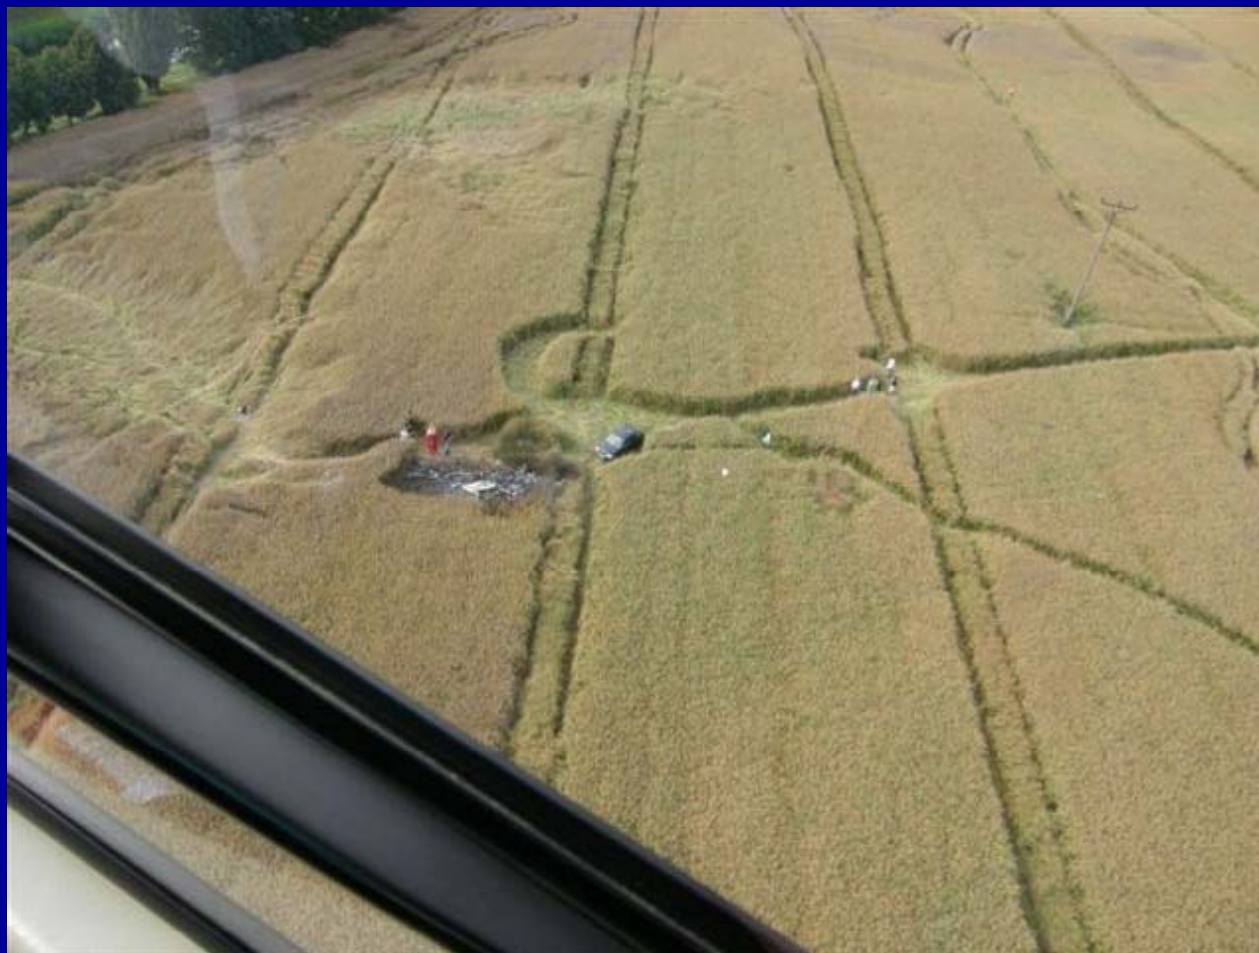
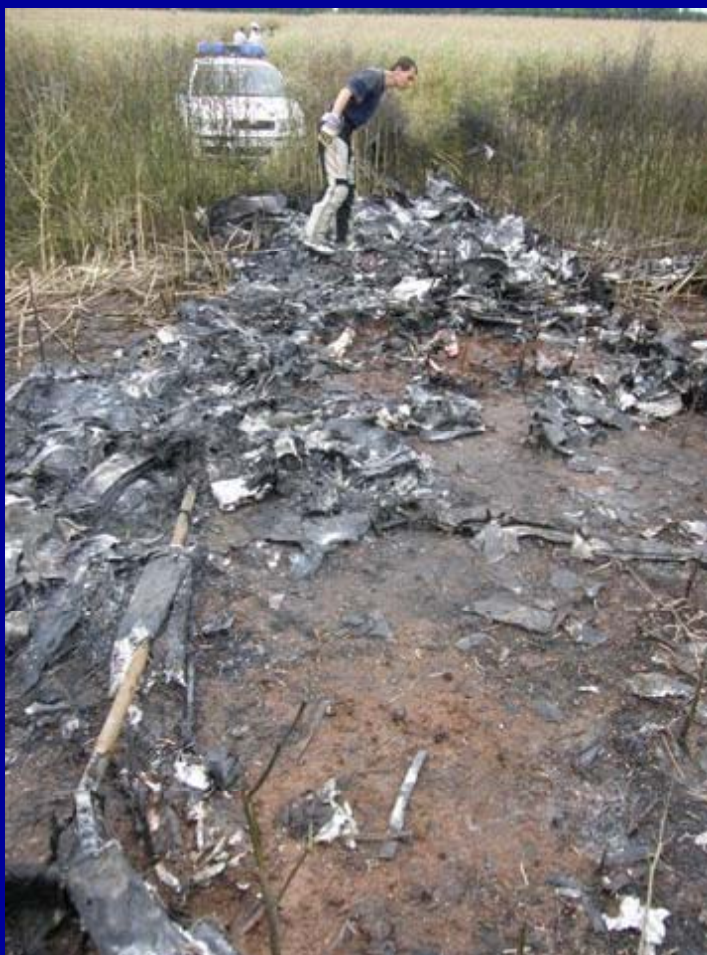
Letecká nehoda 16.7.

Při neoprávněném letu s prototypem ULLa
typu TL 3000 „SIRIUS“
u letiště Hradec Králové
pilot nezvládl pilotáž v malé výšce
a přešel do nezvládnutého pádu,
při kterém narazil do země.

Ihned po nárazu letadlo začalo hořet,
pilot zahynul.

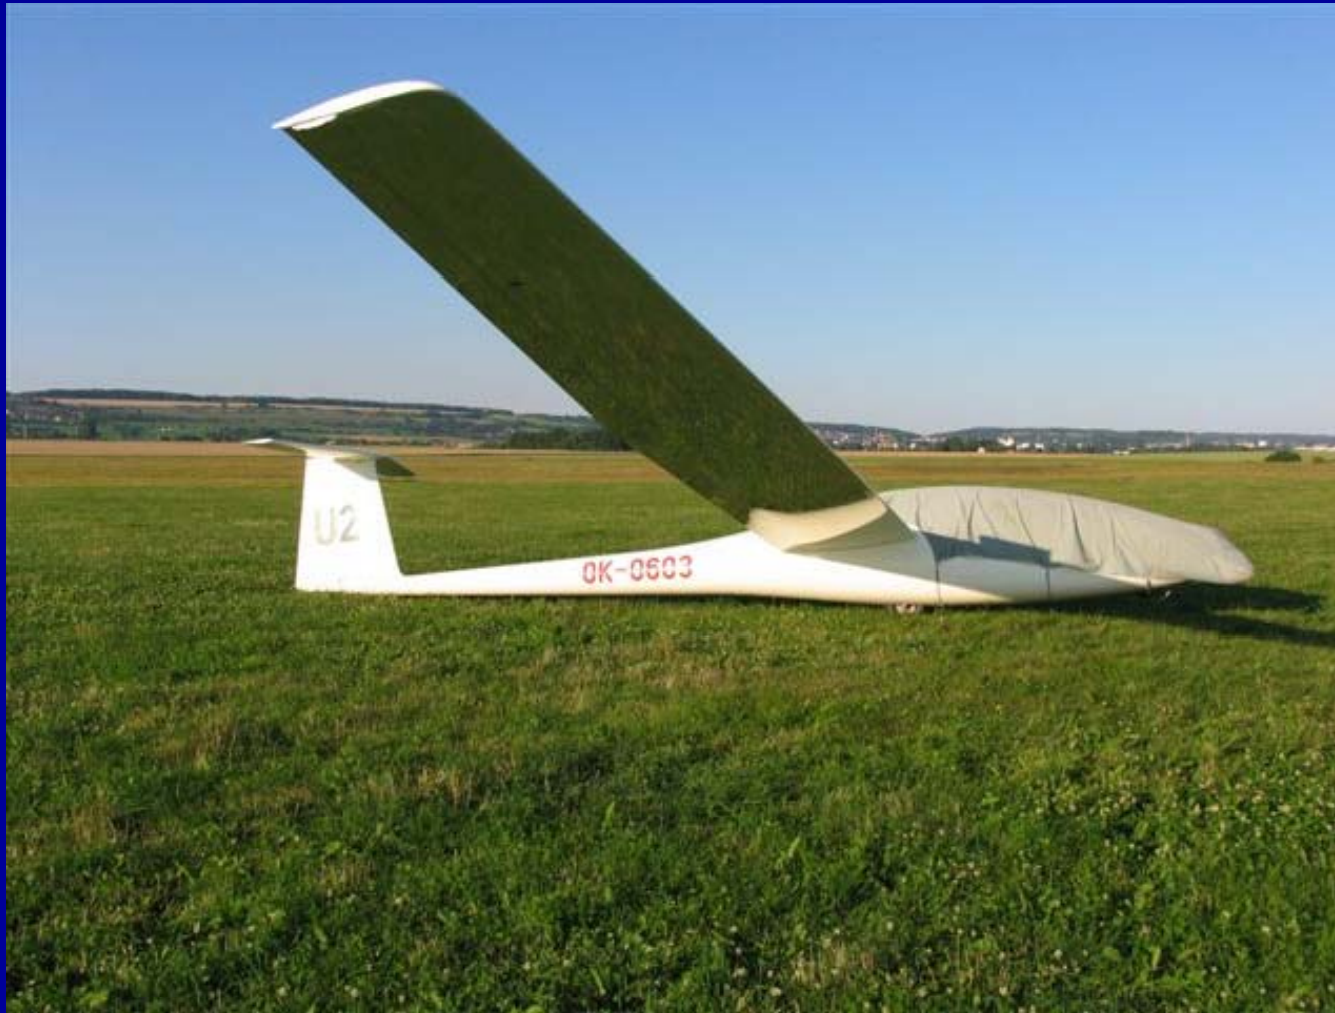
Letecká nehoda 27.7.

V závěrečné fázi přistání na letišti Hořice
s kluzákem JANUS
pilot způsobil hrubou pilotáží
několik odskoků kluzáku
a pak narazil přídílí do země.

Toto způsobilo zaražení přistávacího kolečka
do trupu a následné zničení šachty
pod přední palubní deskou.

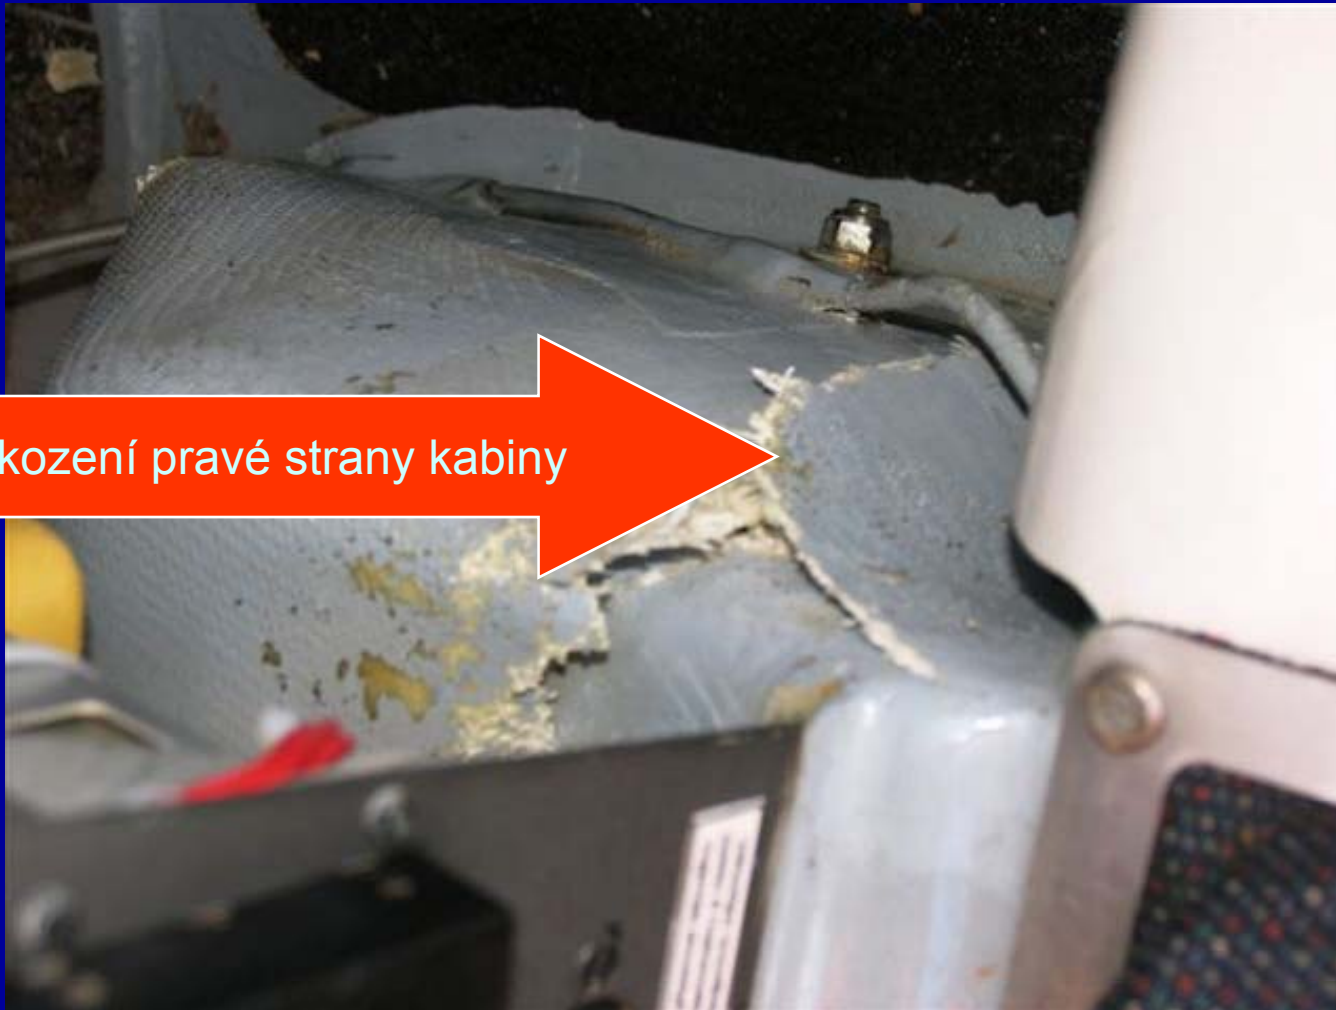
Letecká nehoda 27.7.

Poškození pravé strany kabiny

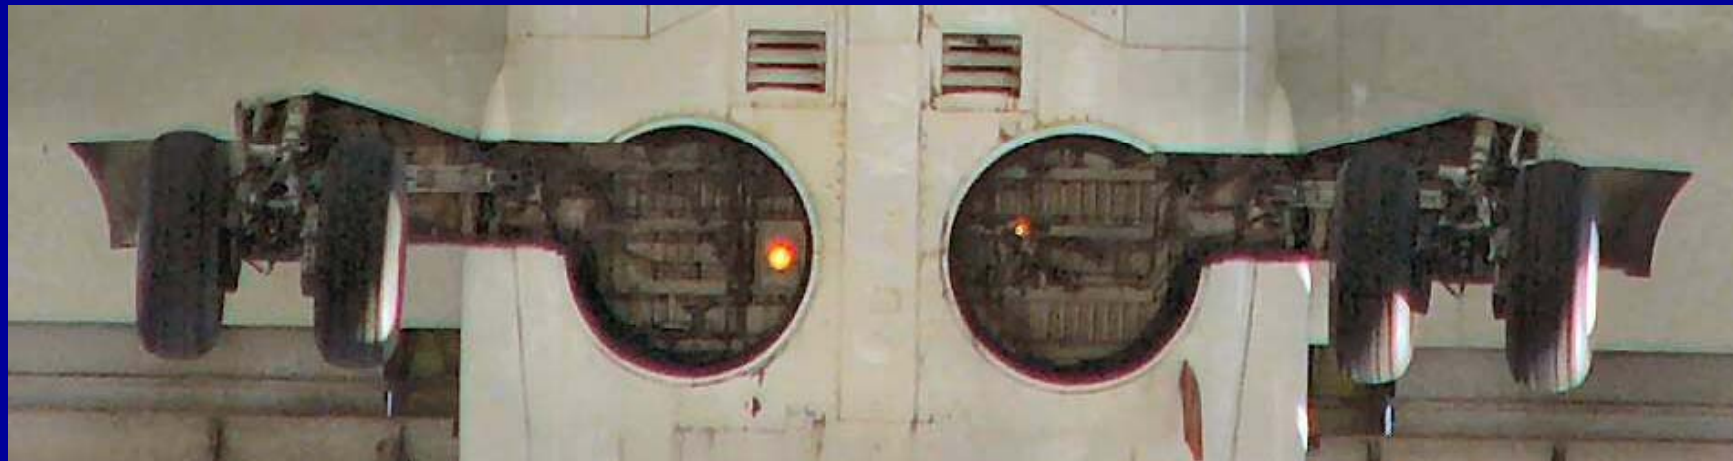
Incident 31.7.

Před přistáním letadla B-737 v Amsterdamu po vysunutí podvozku svítilo červené tablo indikující nesprávnou polohu levého hlavního podvozku.

Příčinou technické závady nesprávné signalizace byl vadný snímač

(MAIN GEAR DOWN LOCK SENSOR).

Pohled na otevřený hlavní podvozek

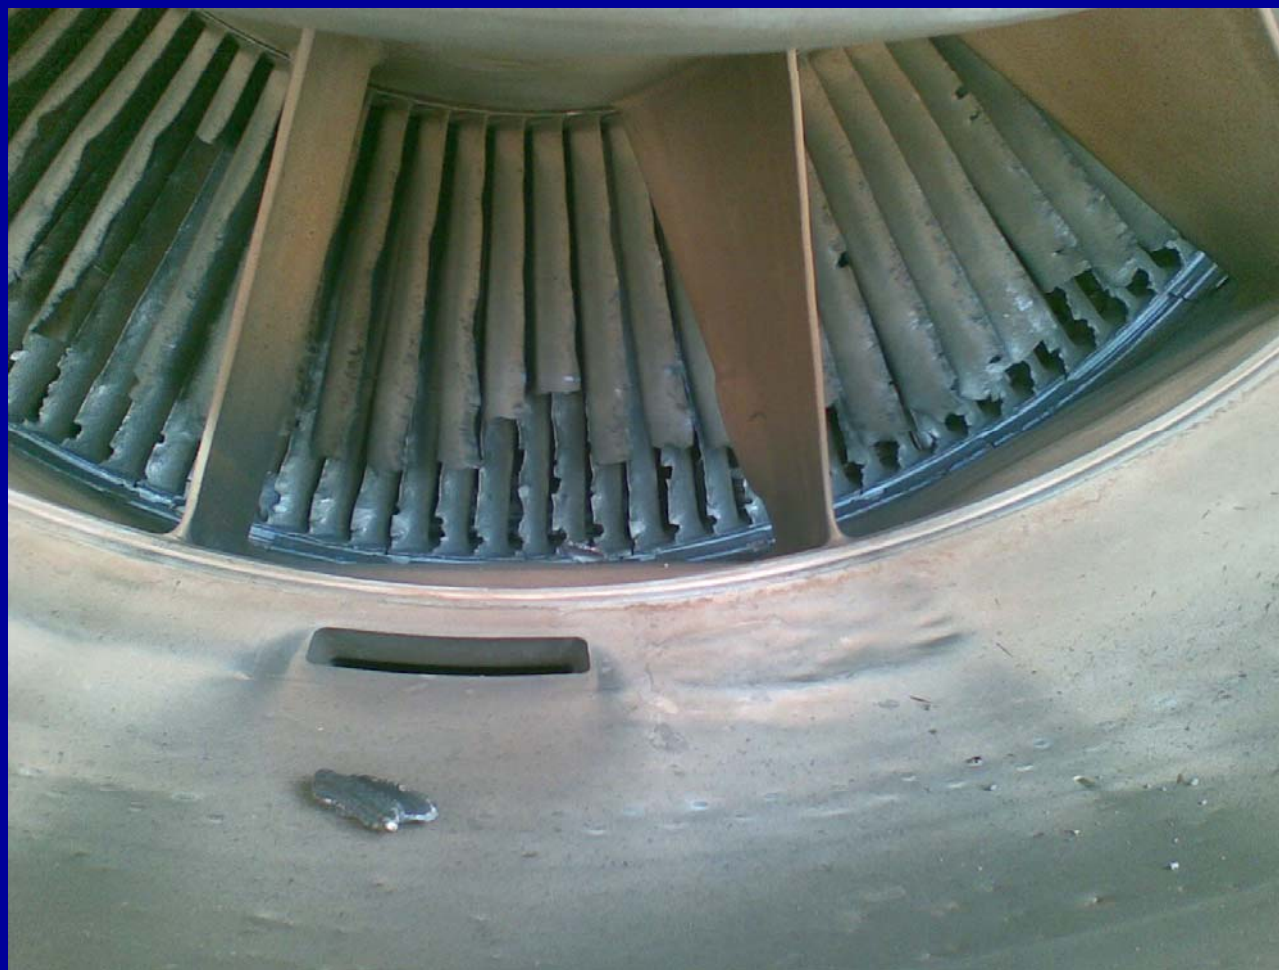
Vážný incident 31.7.

Posádka letounu A 310 zaznamenala cca 1 min po vzletu z letiště JFK New York do Prahy, že na motoru č. 2 došlo k nárůstu vibrací a teplot.

Posádka se rozhodla zastavit chod motoru a provedla návrat zpět na letiště JFK.

Událost je vzhledem k poškození na motoru hodnocena jako „Vážný incident“.

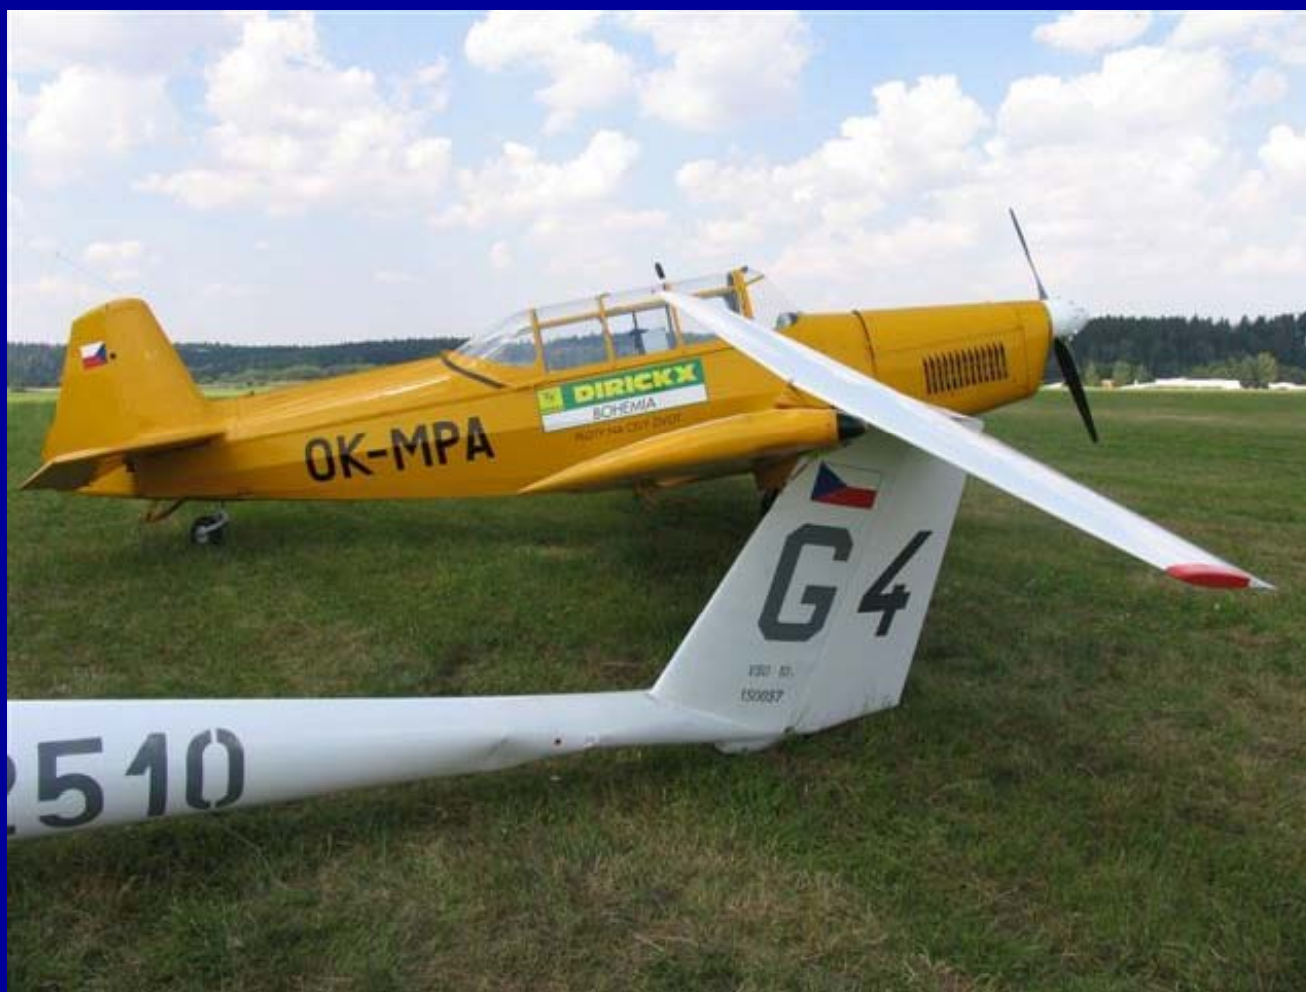
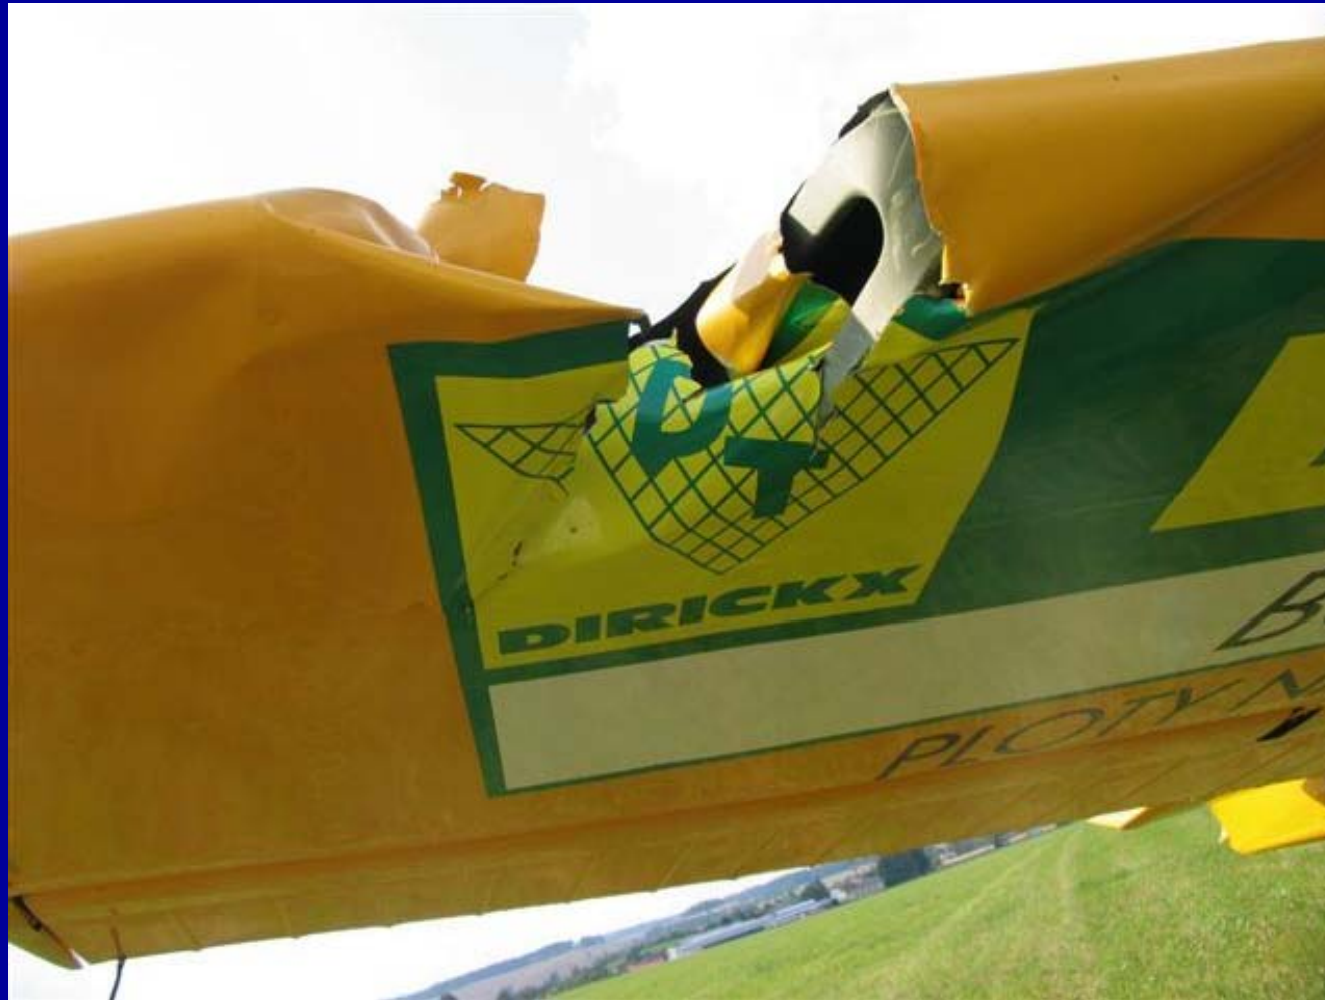
Letecká nehoda 1.8.

Pojíždějící letoun Z-226 MS
narazil
do kluzáku VSO-10
stojícího na ploše letiště Zbraslavice.

Obě letadla byla poškozena,
pilot Z-226 MS nezraněn.

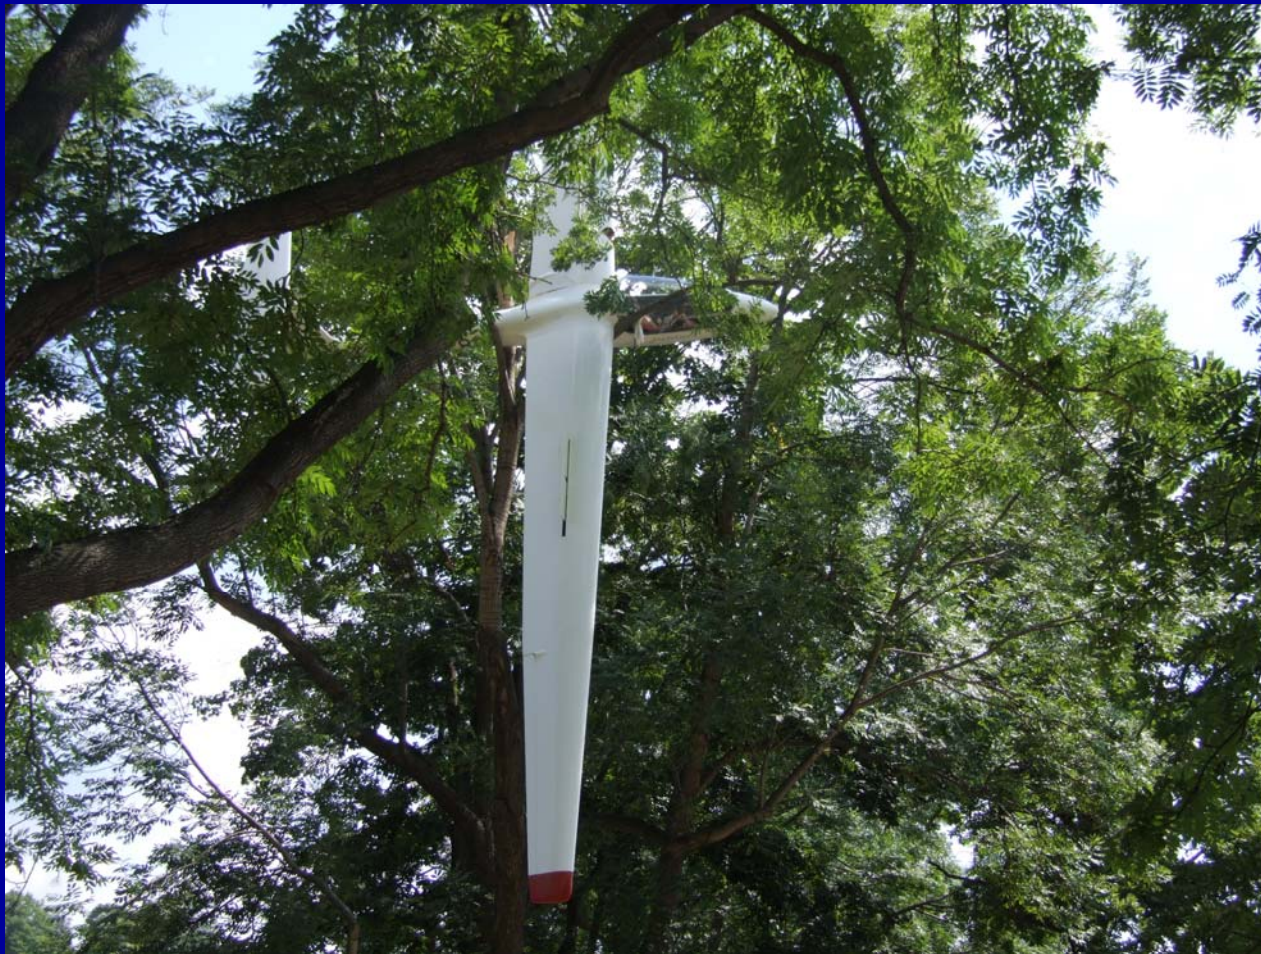
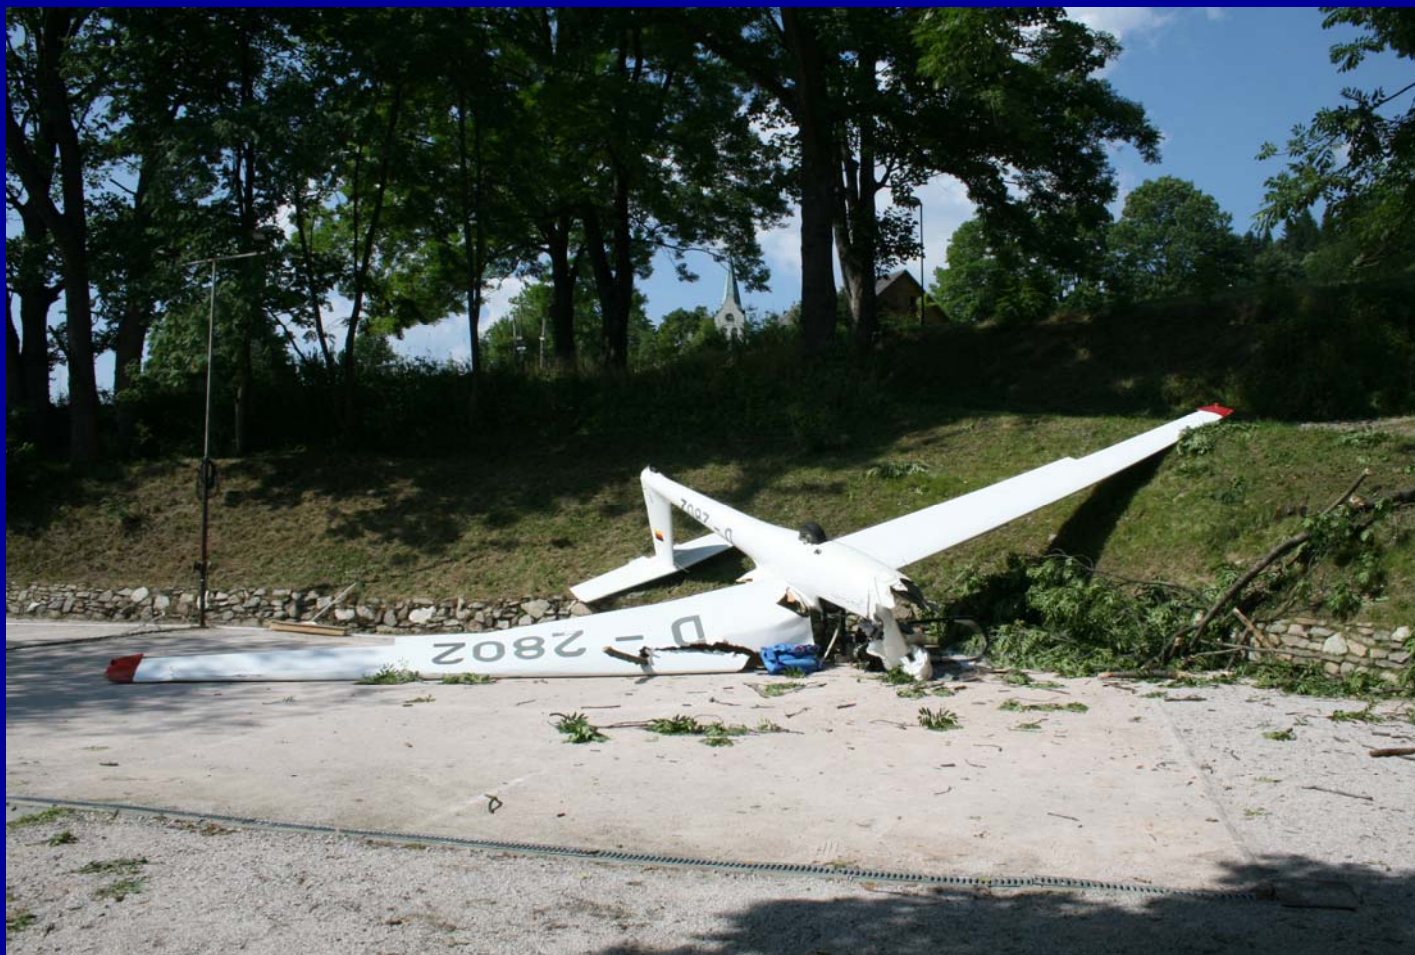
Letecká nehoda 1.8.

K LN kluzáku typu SZD-51-1 Junior
došlo u obce Strážné.

Pilotka německé národnosti podcenila podmínky létání
v horském terénu. Průběh letu byl zaznamenán na
zařízení Logger a potvrdil chyby v pilotáži kluzáku.
Pilotka se rozhodla přistát do terénu – tento manévr
však nezvládla a pokus o přistání skončil na stromě.

Po cca 30 min. záchranných prací se kluzák
samovolně uvolnil z větví

a propadl korunou stromu na zem.

Při dopadu se kluzák zničil a pilotka byla těžce zraněna.

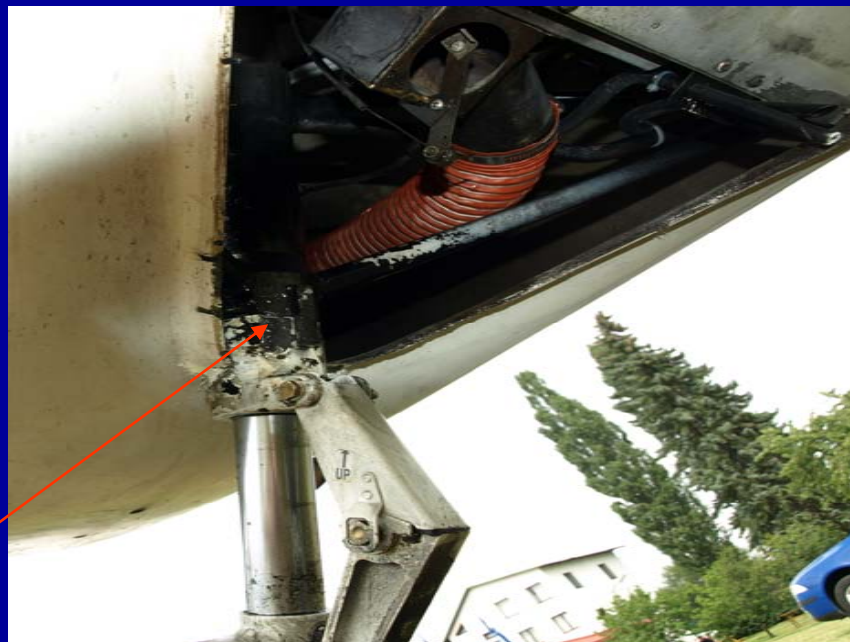
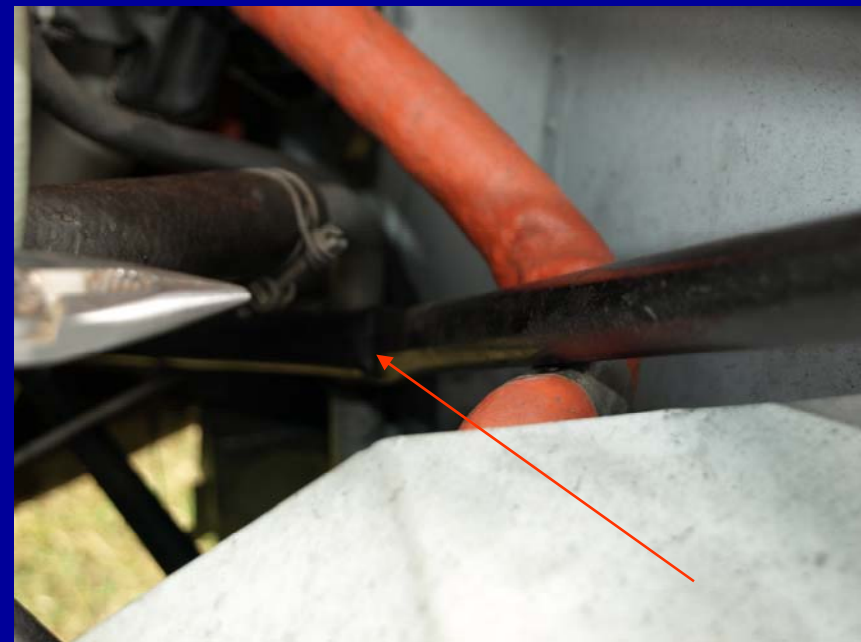
Letecká nehoda 2.8.

Na letišti Zbraslavice došlo při přistání letounu Pa 38-112 k tvrdému přistání v důsledku samovolného zasunutí přistávacích klapek.

V důsledku působení sil bylo deformováno uchycení přední podvozkové nohy a motorového lože.

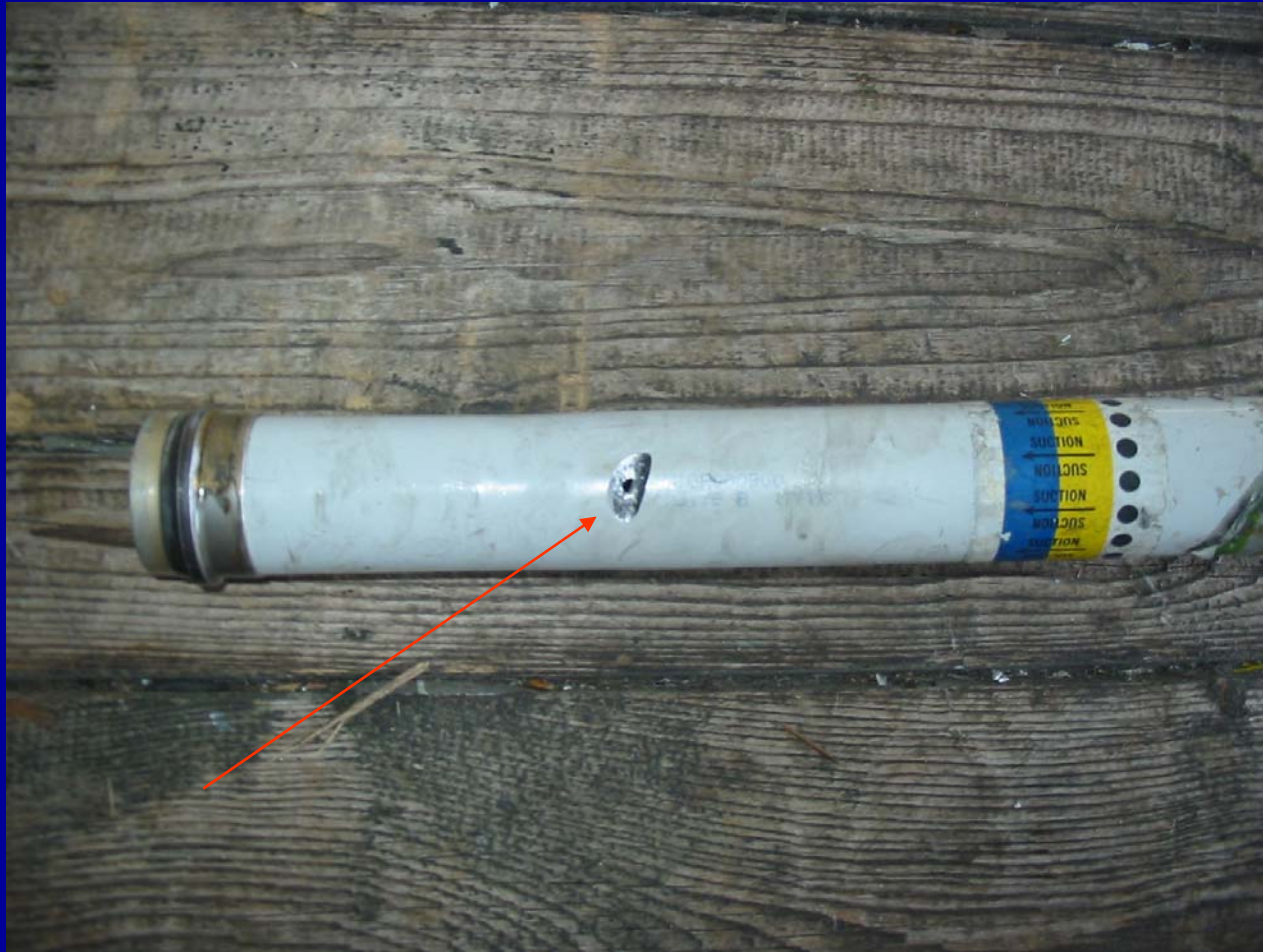
Incident 5.8.

Během letu letounu A310 z KJFK do LKPR došlo dvě hodiny před přistáním v Praze k signalizaci nízké hladiny v reservoáru zelené větve hydraulického systému. Před přistáním v PRG vyžádána LOCAL STBY a letoun byl z dráhy odtažen. K dalšímu poškození letounu ani zranění cestujících nedošlo. Byla zjištěna netěsnost hydraulické větve způsobená proklepáním potrubí.

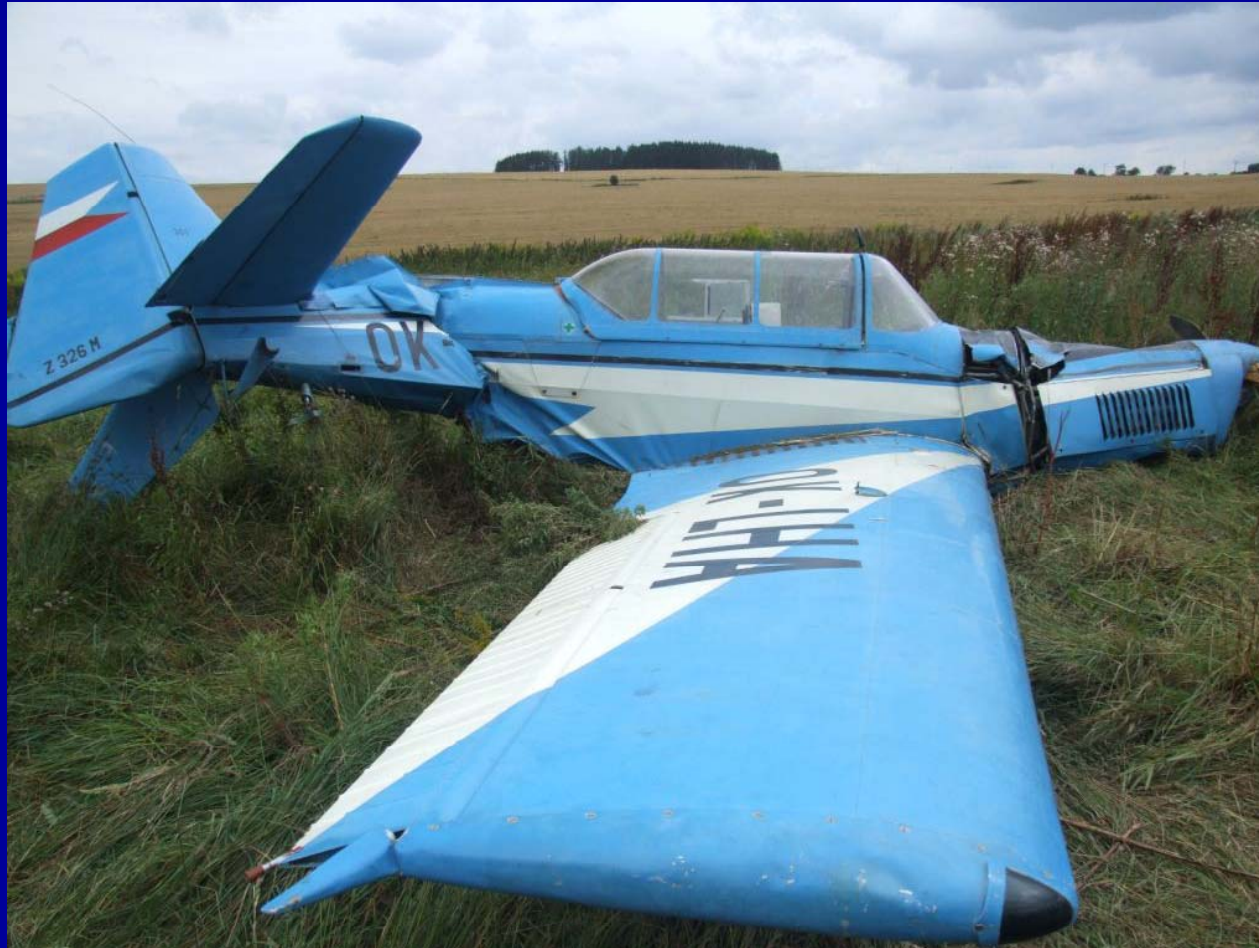
Letecká nehoda 7.8.

Při vzletu letounu Z-326 z letiště Jindřichův Hradec málo zkušený pilot pravděpodobně podcenil teplotu vzduchu.

Snížený výkon motoru a nezkušenost pilota s daným typem letounu způsobily, že se pilot opožděně rozhodl pro přerušování vzletu. Letoun zničen, posádka nezraněna.

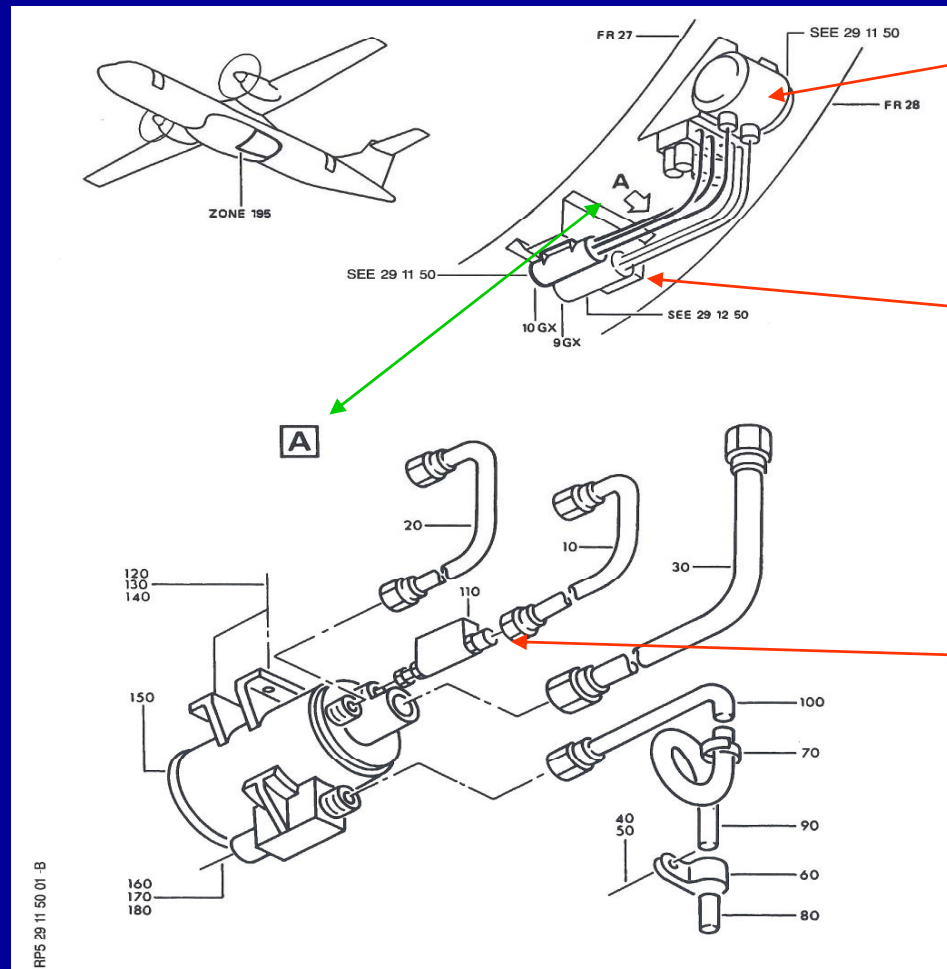
Incident 8.8.

Příčinou technické závady úniku hydrauliky byl poškozený spoj (FITTING UNION)

mezi akustickým filtrem a hadicí

k čerpadlu zelené větve hydraulického systému.

Poškozený spoj (FITTING UNION)

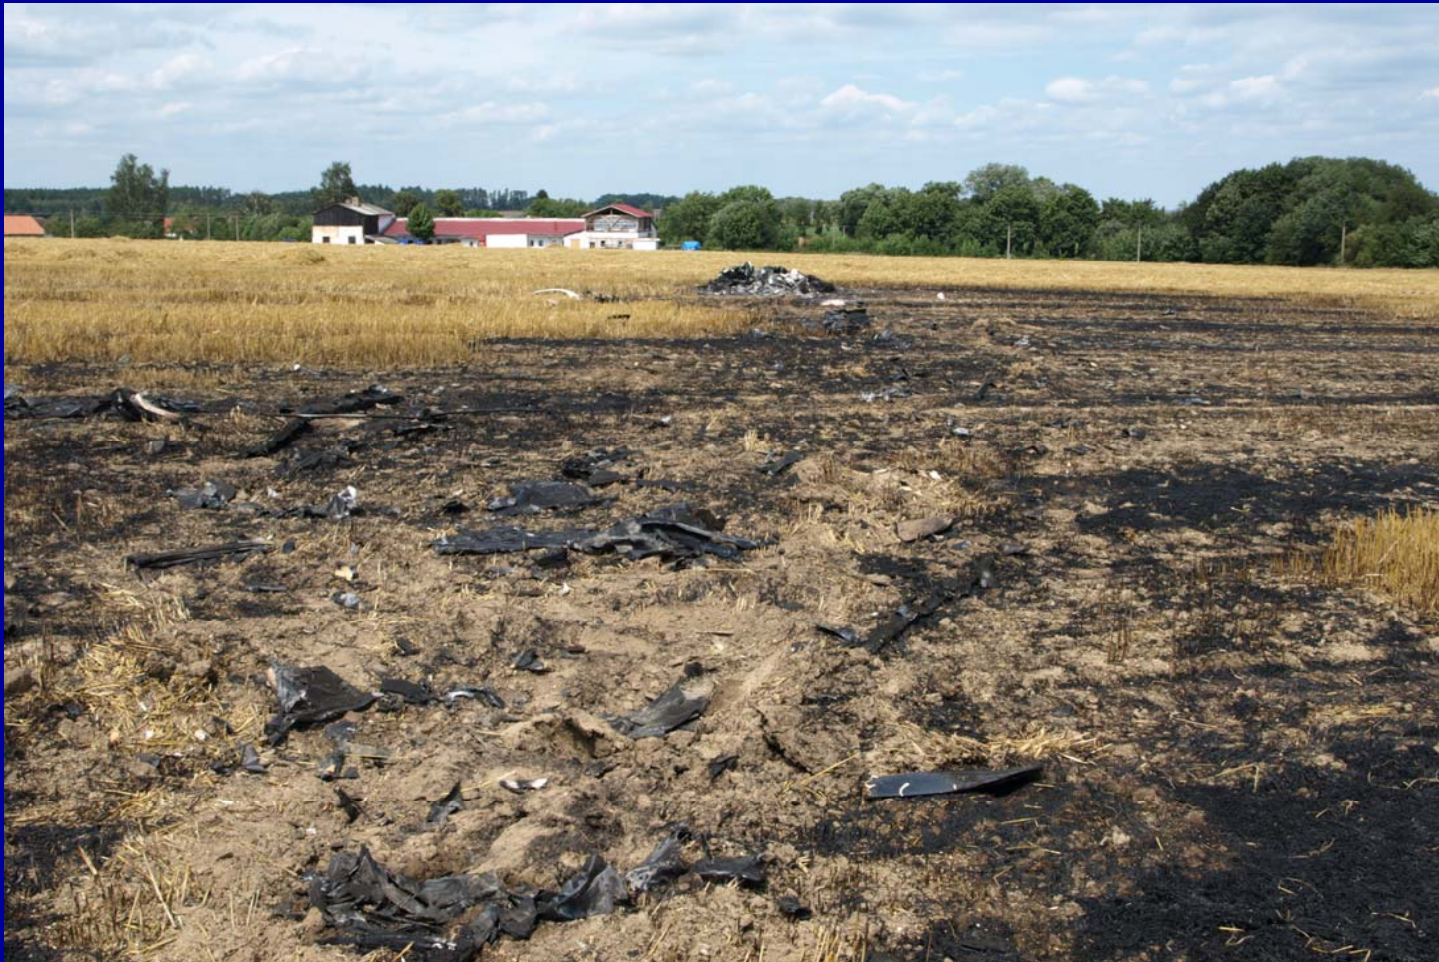
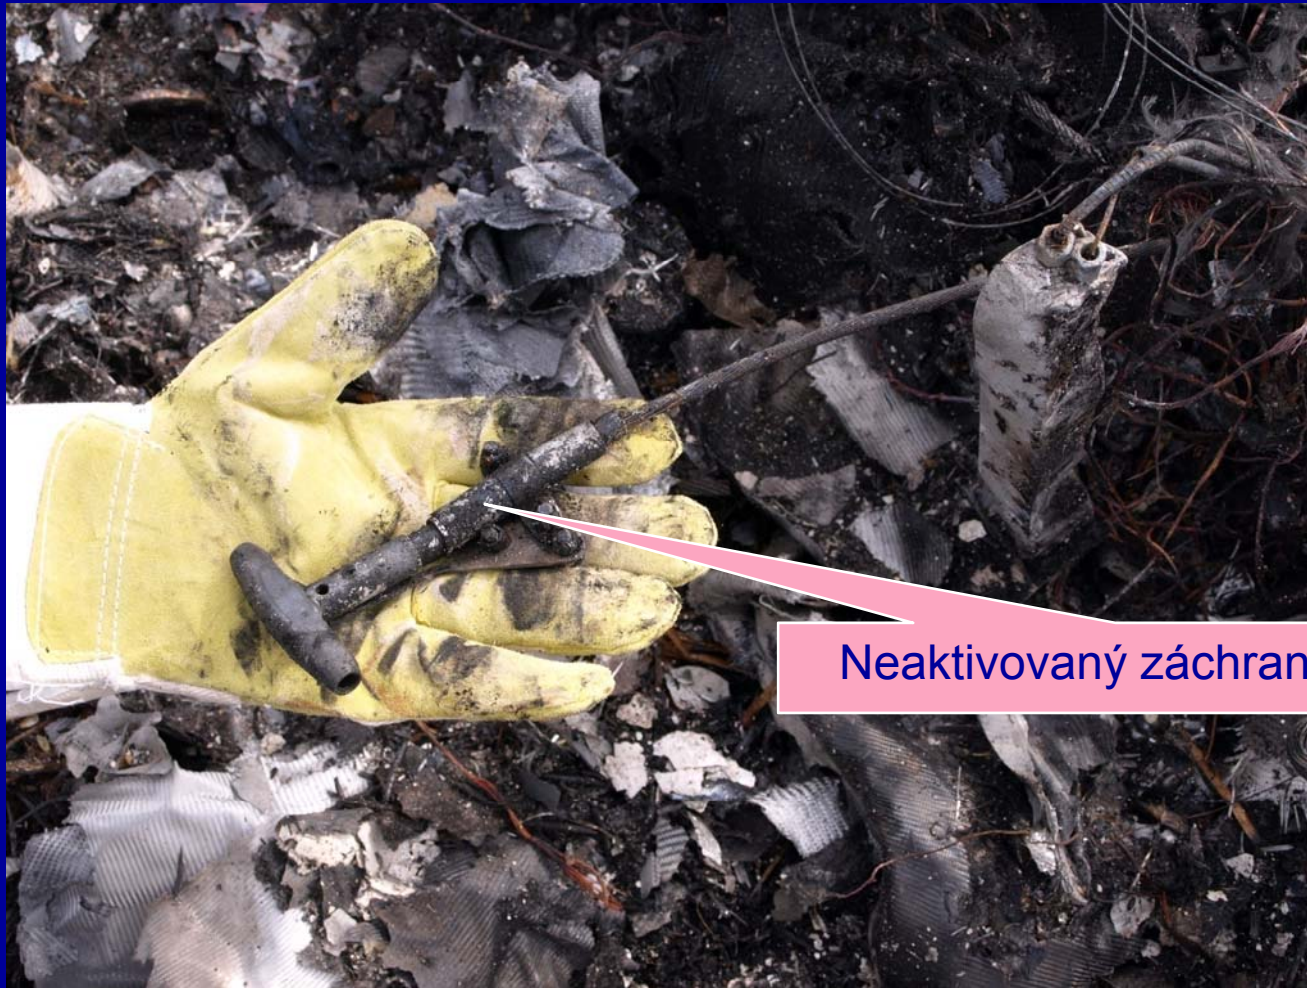
Letecká nehoda 10.8.

Sestupná fáze obratu skončila nárazem letadla do země
v prostoru sklizeného pole.

Posádka při nárazu a následné destrukci letadla
utrpěla smrtelná zranění.

Letadlo bylo nárazem a následným požárem zcela zničeno.
Okolnosti dostatečně ukazují, že se jednalo o nepřípustné letové
obraty z hlediska pravidel pro provoz SLZ.

Na místě letecké nehody nebyly při prozkoumání trosk zjištěny
žádné důkazy o tom,

že před nárazem do země došlo k poruše letadla.
