Porada

k bezpečnosti letů

za 3.čtvrtletí 2008

Ústav pro odborné zjišťování příčin leteckých nehod

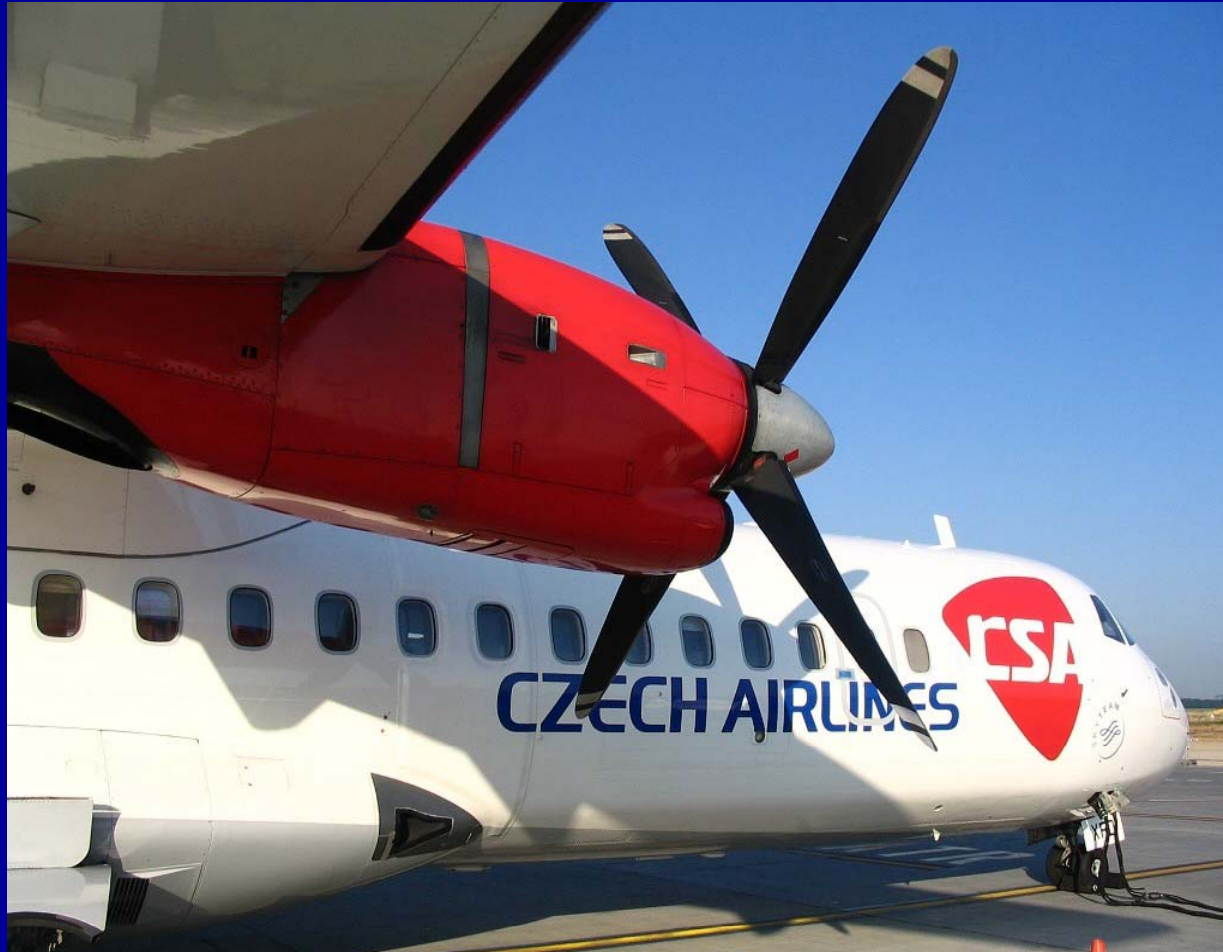
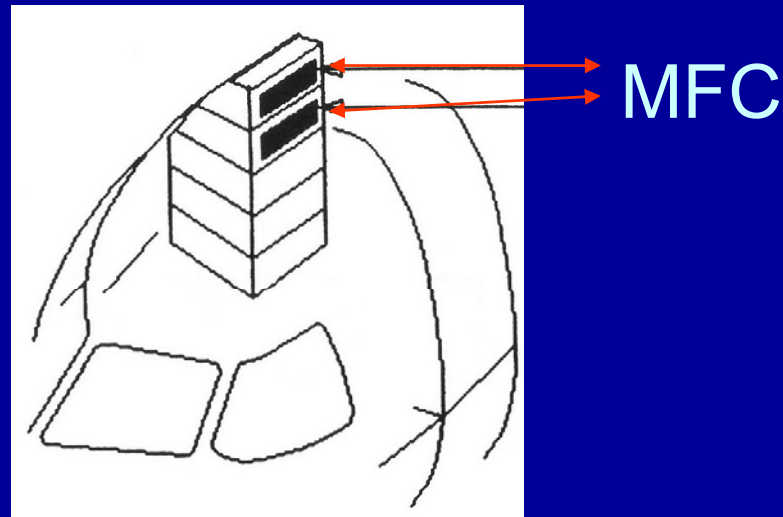
Incident 15.8.

V průběhu stoupání do letové hladiny došlo
u letounu ATR 72 – 200
k signalizaci závady odmrazování obou vrtulí
- PROP ANTI ICING 1 a 2 FAULT.
Po resetování přetrvávala závada
odmrazování vrtule č. 2.
Vzhledem k počasí byl proveden návrat
z letu zpět do PRG.

Jednalo se o technickou závadu v bloku MFC
(Multi Function Computer).

Byla provedena výměna MFC 2
a kontrola sběrných kartáčků obou motorů.

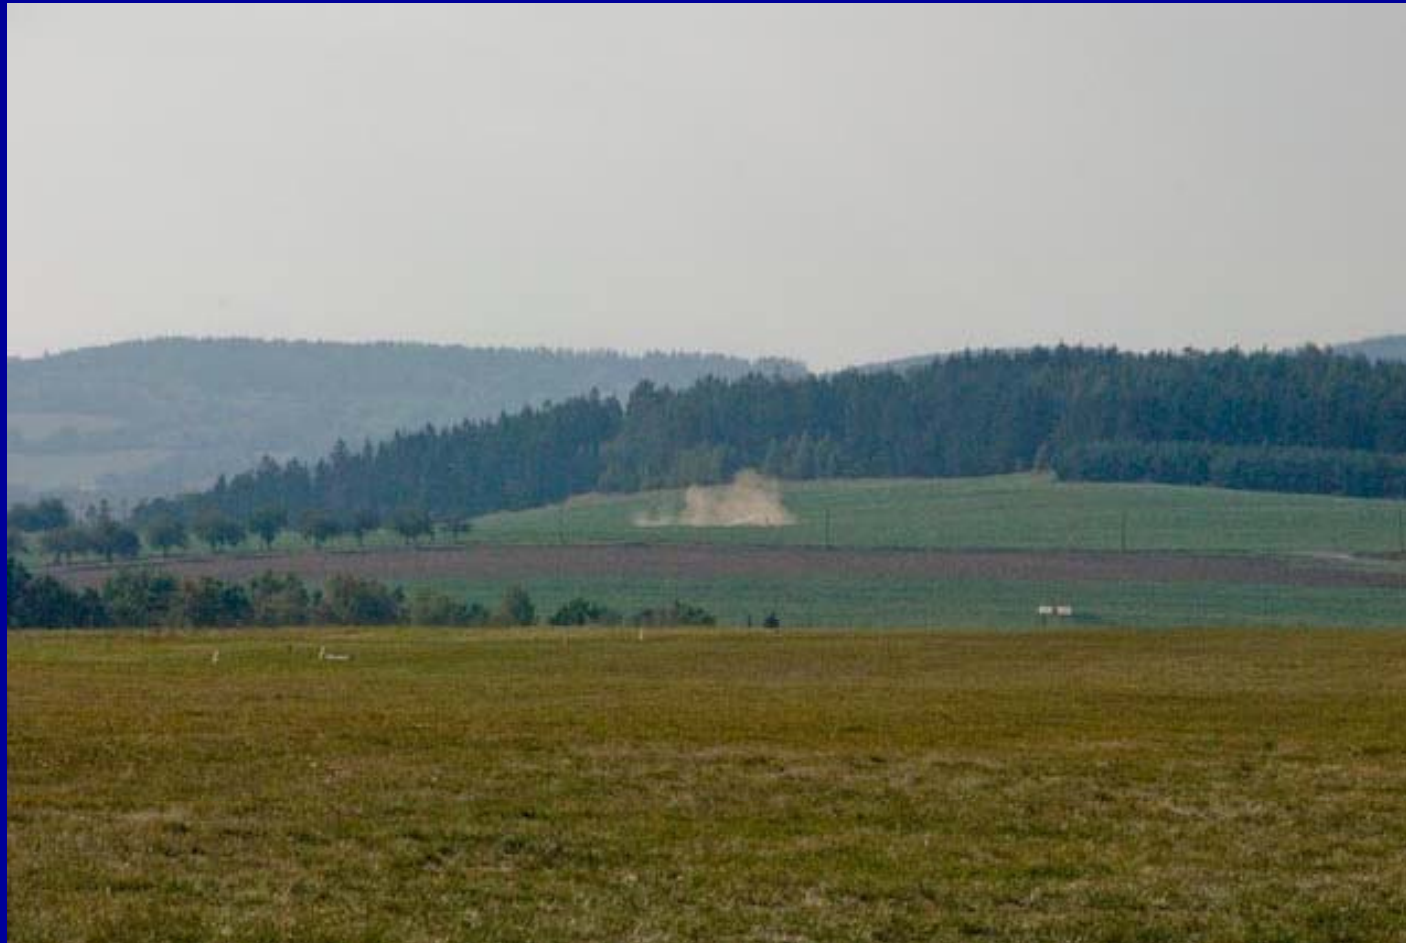
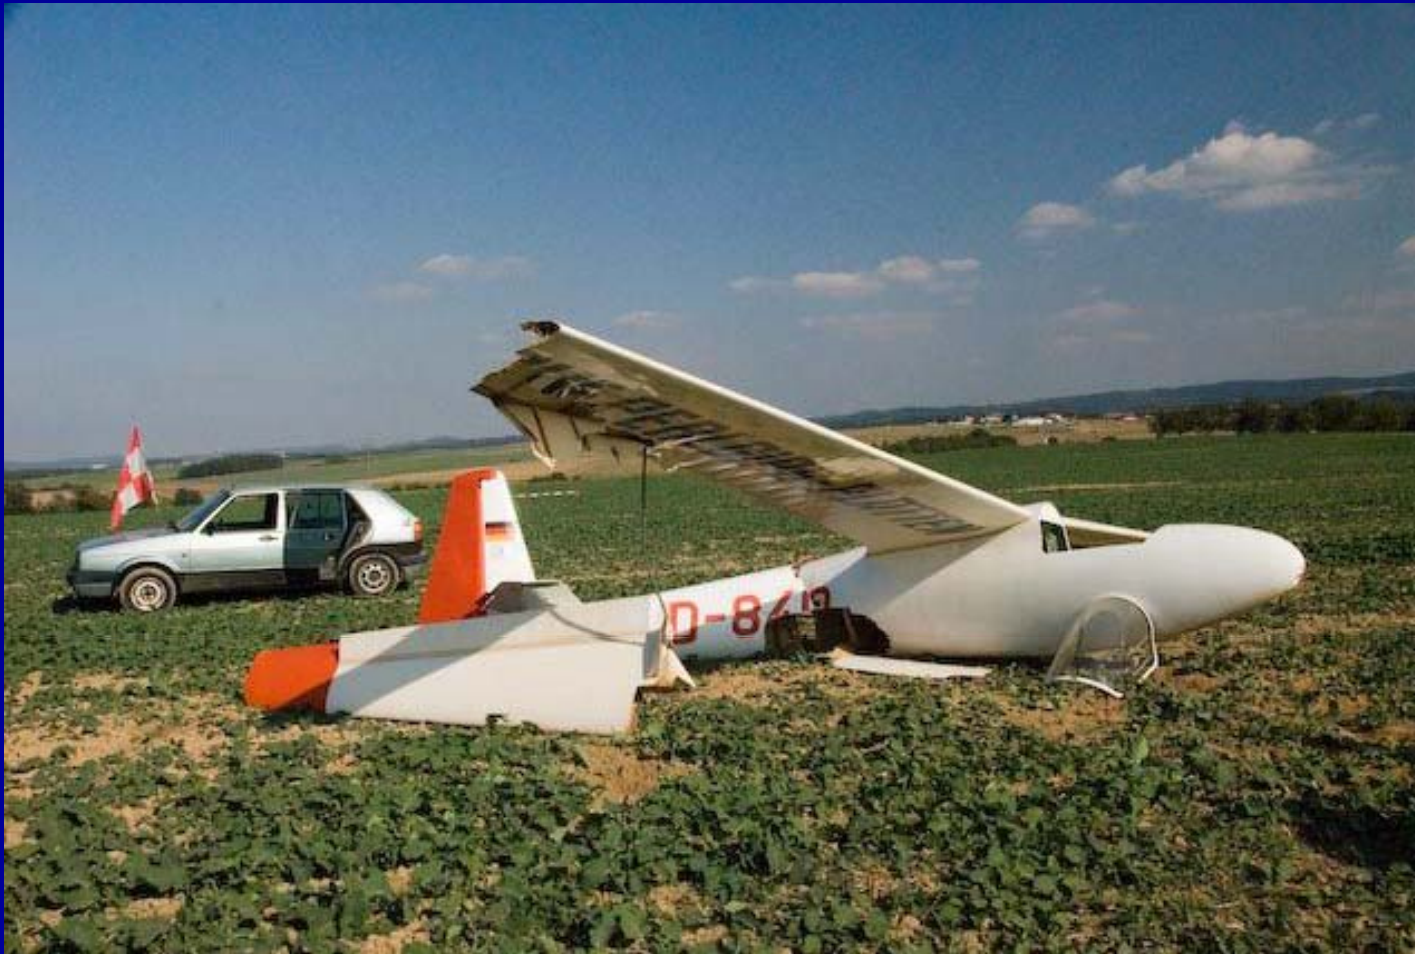
Letecká nehoda 28.9.

Při vzletu v aerovleku vznikla oscilace kluzáku Ka-6 pozn. D-8400,

kteřou se pilotovi nepodařilo stabilizovat.

Ve výšce cca 80 m se kluzák uvolnil z vleku.

Při přistání do pole (cca 2 km W LKBE) vyšší rychlostí kluzák po doteku se zemí odskočil, vyplaval a následně zachytil pravou polovinou křídla o zem.

Kluzák značně poškozen, pilot nezraněn.
