CZ-11-121

ZÁVĚREČNÁ ZPRÁVA

**o odborném zjišťování příčin letecké nehody
vrtulníku R 22M poznávací značky OK-XIF
na letišti Skuteč
11. 5. 2011**

Praha
červen 2011

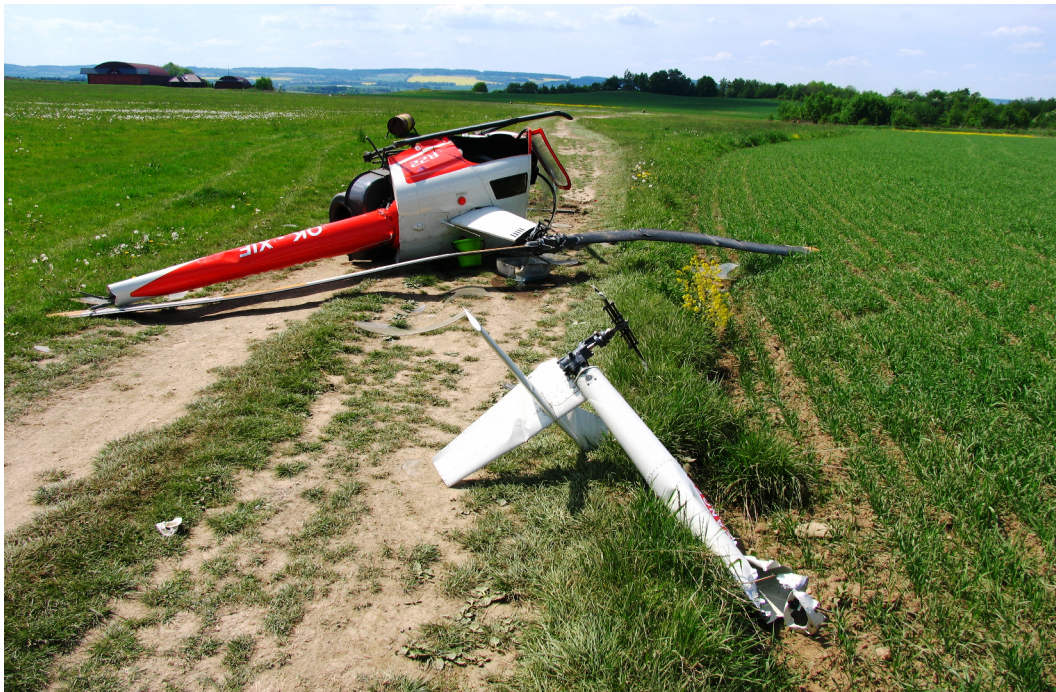
Obr. 1 Místo letecké nehody vrtulníku OK-XIF

Vrtulník narazil a následně se převrátil na travnatý povrch polní cesty na hranici letištní plochy na místě vzdáleném asi 63 m před THR RWY 13 a 15,6 m do levého okraje RWY 13.

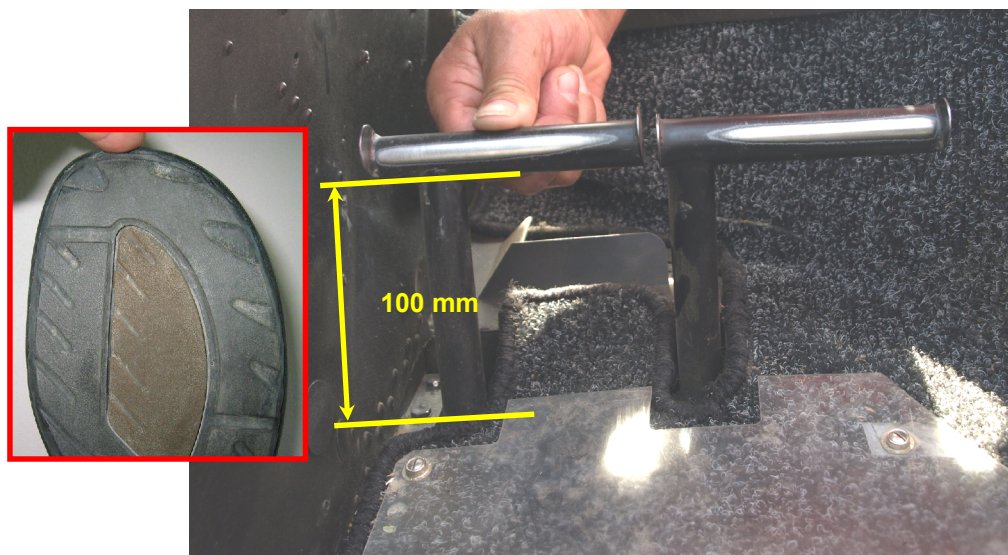
Pilot-žák, po předchozím přistání v prostoru THR RWY 13, ve svislém vzletu odpoutal vrtulník od země. Ve výšce 1 m nad zemí, ve snaze vyrovnat tendenci k zatáčení vpravo, vyvodil nohou tlak na levý pedál směrového řízení. Ten tvoří trubka s hladkým povrchem s bočními dorazy, viz obrázek 2. Výrobce vrtulníku není blíže popsána povrchová úprava činné části pedálu a pedál není opatřen nártovou přezkou. Typ obuvi pro danou činnost není stanoven. Podrážka boty byla mírně profilovaná a měla povrch z polotvrdé umělé gumy. Protože se ale o pedál opíral pouze špičkou boty, sklouzla po hladkém a oblém tvaru pedálu dolů a noha se dostala až dolů do prostoru pod levý pedál.

Obr. 2 Pedály směrového řízení vrtulníku OK-XIF

- nevhodný způsob umístění nohy na pedálu směrového řízení vedl k jejímu sklouznutí do prostoru pod pedál,
- pilot-žák při pohybu k uvolnění nohy neúmyslně vychýlil směrové řízení na opačnou stranu a uvedl vrtulníku do rotace a pravděpodobně i náklonu, tím ve fázi vzletu krátkodobě ztratil kontrolu nad řízením vrtulníku,
- ke ztrátě říditelnosti došlo ve fázi vzletu a vrtulník se nacházel v malé výšce, ve které pilot nedokázal odvrátit střet vrtulníku se zemí.

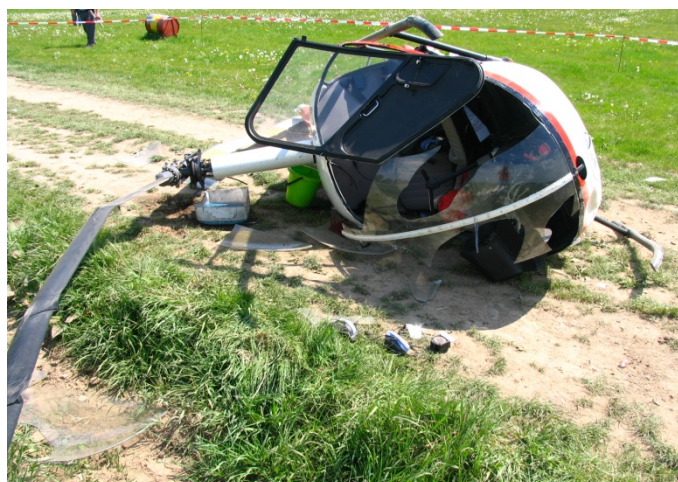
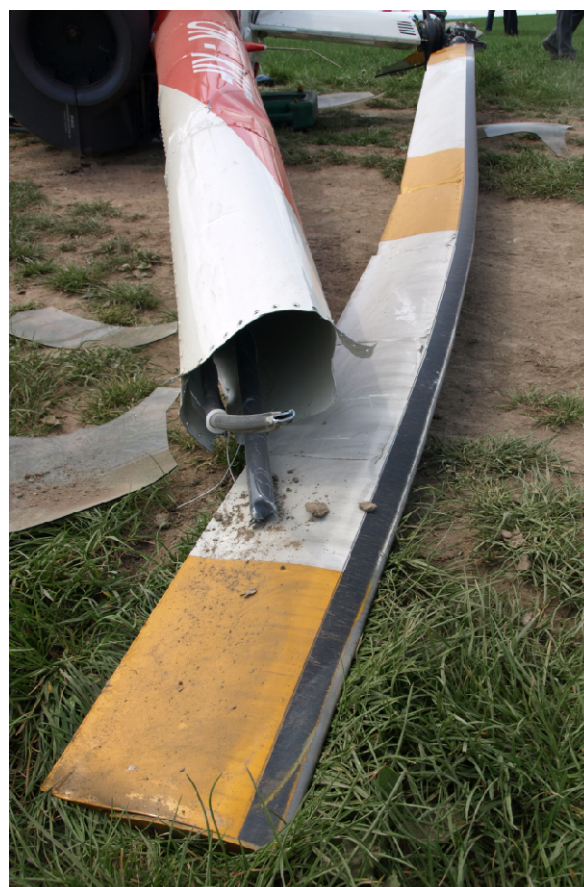
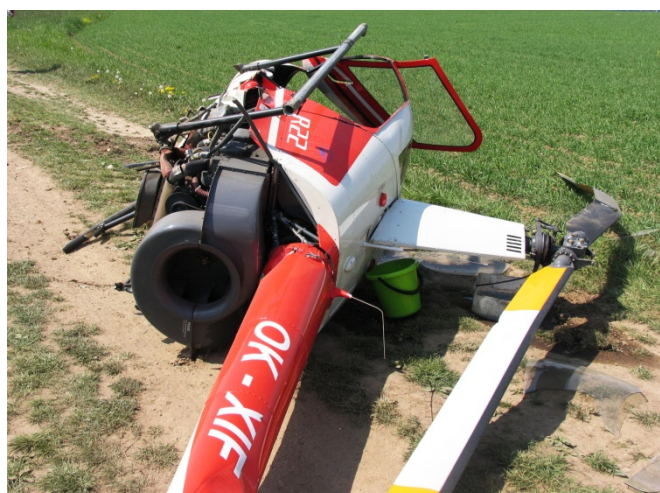
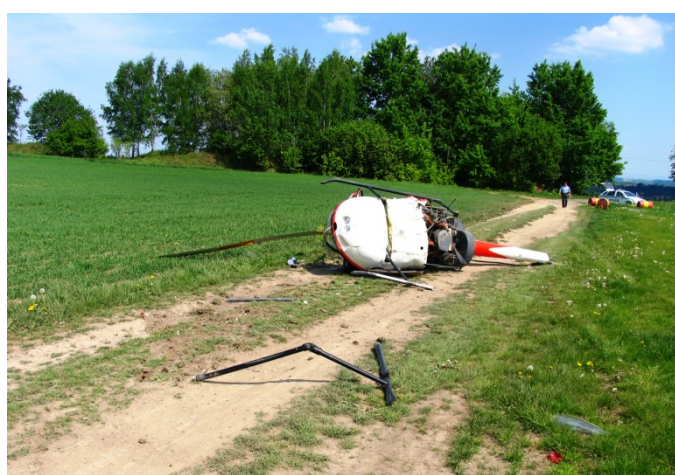
Celkový pohled na místo nárazu vrtulníku

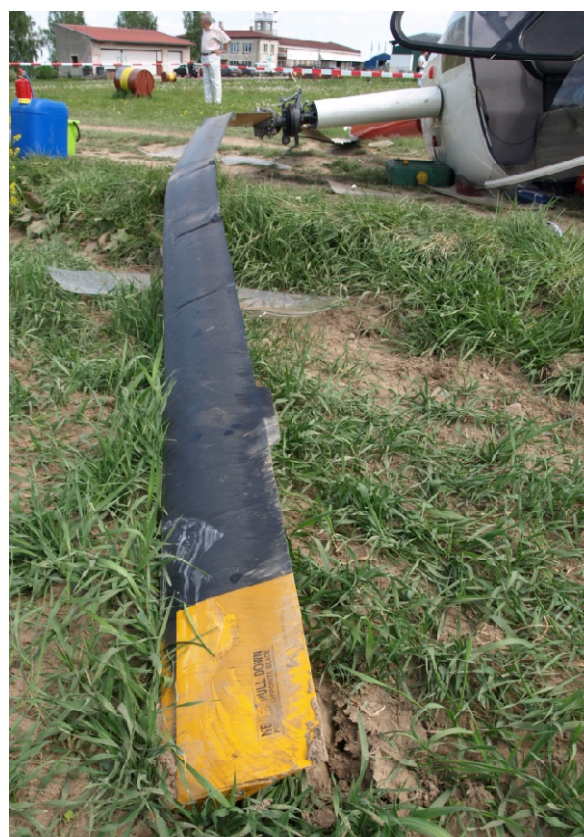
Oba listy nosného rotoru byly zničeny, hlavní hřídel rotoru byl deformován, táhla ovládání listů byla přetržena. Ocasní nosník byl nárazem listu nosného rotoru a do země u kořene zlomen a roztržen v místě zadního spoje. Transmise a táhlo řízení byly přerušeny silovým lomem. Ocasní rotor měl u obou listů nárazem utržené části, které se nacházely ve vzdálenosti 53 m a 66 m od vrtulníku.

Poškozené listy nosného rotoru

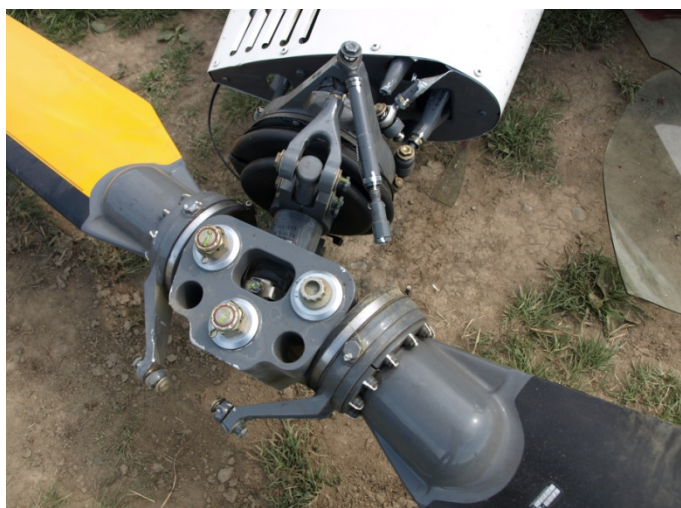
Poškozená hlava a táhla ovládní nosného rotoru

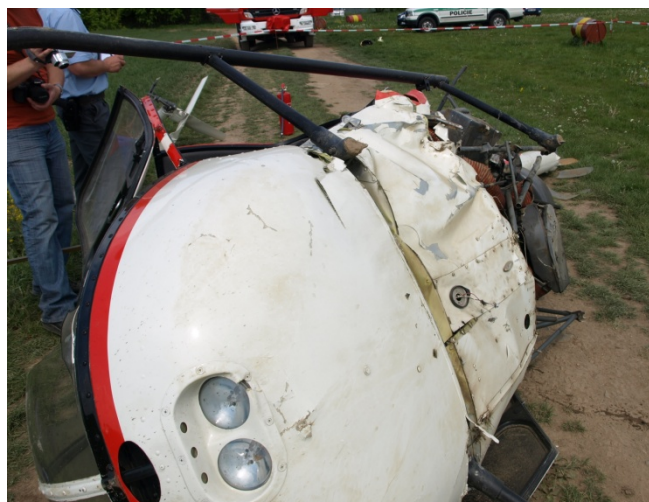
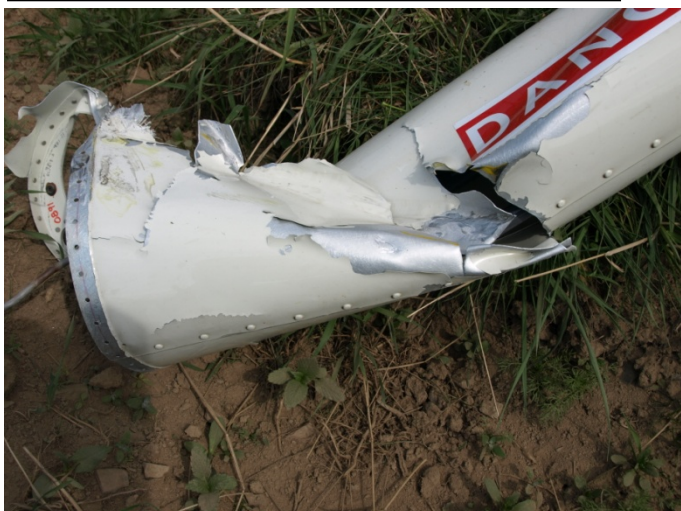
Tvrký náraz roztočeného vrtulníku do země, nejprve zadní částí ližin, způsobil jejich rozlomení a v důsledku toho narazila do země také spodní částí trupu. Jeden list nosného rotoru se střetl s ocasním nosníkem a ten se odtrhl v místě spoje. Při naklonění vrtulníku narazil do země konec listu nosného rotoru. Náraz ocasního rotoru do země měl za důsledek odtržení listů ocasního rotoru. Působením pohybové energie se vrtulník převrátil na pravý bok.

Poškození ocasního nosníku nárazem nosného rotoru

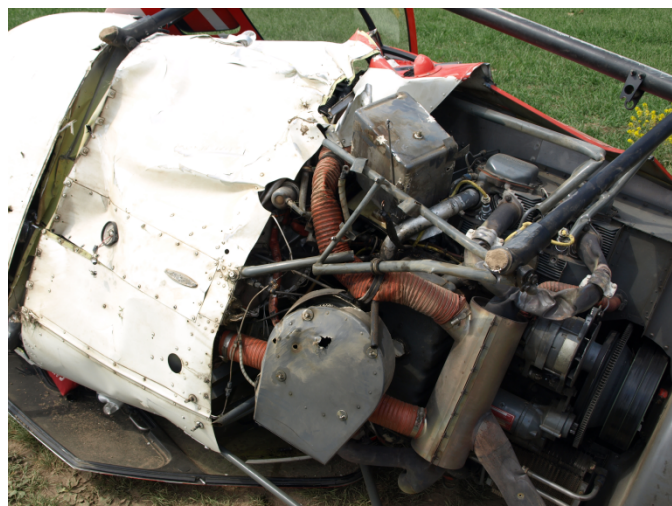
Trup byl deformován ve spodní a pravé části vylomením pravé zadní vzpěry a zadní spojovací trubky ližin s částí ližiny. Trubková příhradová konstrukce byla ohnuta, výfukové potrubí bylo poškozeno nárazem. Potah trupu byl na několika místech promáčknut. Průhledný kryt kabiny byl rozbitý, dveře kabiny byly částečně vylomeny v místě závěsů.

Poškození spodní části trupu a motorového lože

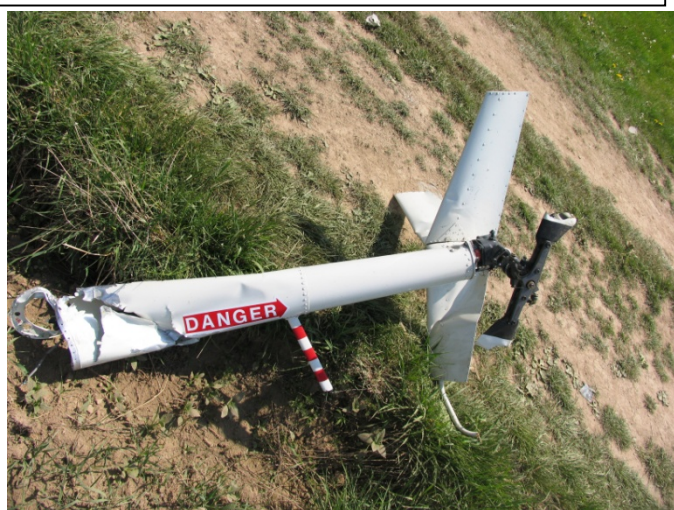
Oddělená část ocasního nosníku a poškozený ocasní rotor

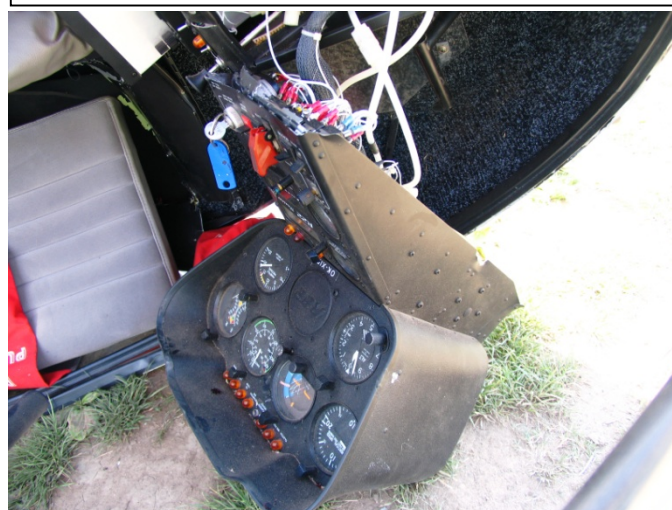
Palubní deska a spodní panel byly působením sil při nárazu vytrženy z uchycení v konstrukci. Přístrojové vybavení v pilotní kabině bylo celistvé. Výškoměr nastavený na tlak 1024 hPa ukazoval hodnotu 950 ft. Ukazatel plnicího tlaku ukazoval základní hodnotu (28,5 inch of mercury). Ostatní přístroje ukazovaly nulové hodnoty. Hlavní vypínač baterie byl v poloze „OFF“ a klíč zapnutí magnet byl v poloze „OFF“.

Poškození palubní desky a pultu vylomením
