ÚSTAV PRO ODBORNÉ ZJIŠŤOVÁNÍ
PŘÍČIN LETECKÝCH NEHOD
Beranových 130
199 01 PRAHA 99

ZÁVĚREČNÁ ZPRÁVA

**o odborném zjišťování příčin letecké nehody letounu P 92-JS,
poznávací značky OK-RWY, dne 09.07.2006,
okraj města Sázavy.**

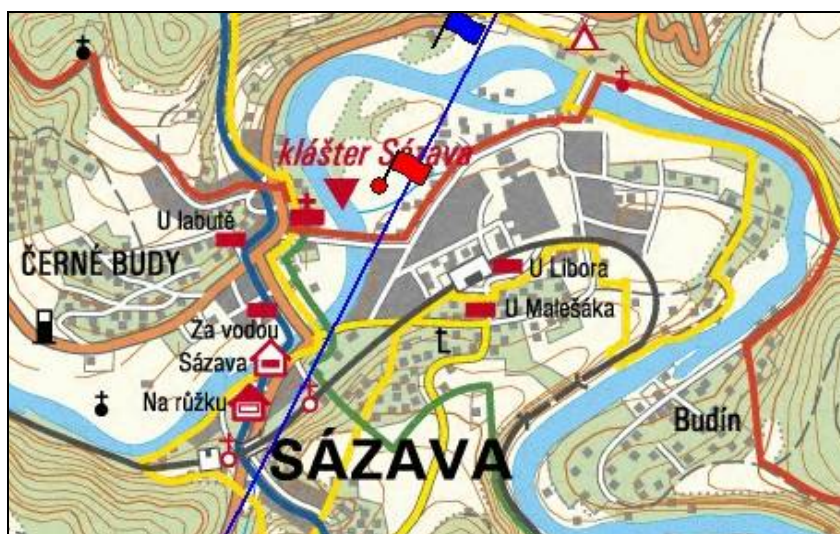
Modrý praporek označuje místo dopadu transparentu,
červený praporek označuje místo LN.

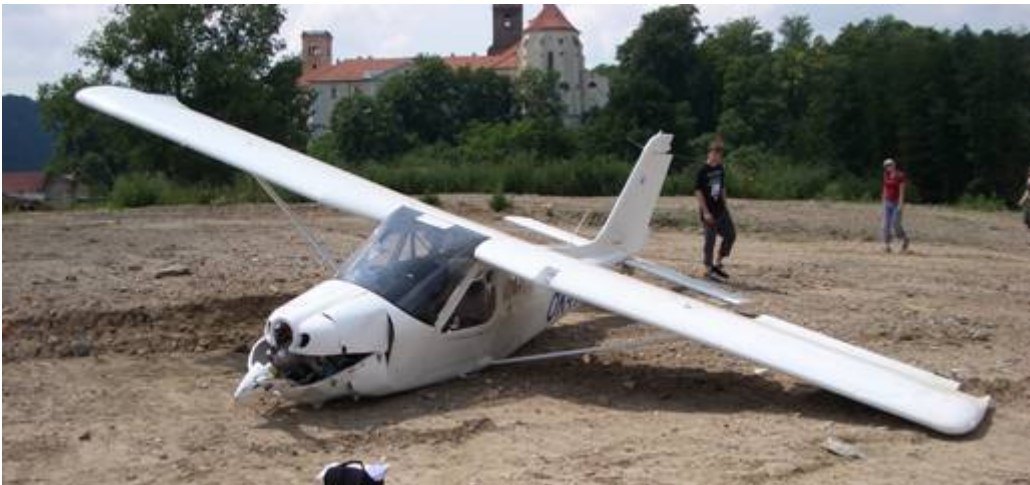
Letoun přistál na místě, které slouží jako úložiště zeminy. Nachází se v meandru řeky Sázavy, cca 150-200 metrů od městské zástavby. Letoun ležel na břiše s vylomenou přední podvozkovou nohou, s ulomenou levou nohou hlavního podvozku a opíral se levou polovinou křídla o zem. Místo přistání bylo značně nerovné a plné výmolů, takže prakticky ihned po dotyku se zemí nastala deformace letounu a po ujetí cca 10 metrů jeho zastavení.

Místo přistání. V pozadí klášter v Sázavě - městská část Černé Budy.
