CZ-11-268

ZÁVĚREČNÁ ZPRÁVA

**o odborném zjišťování příčin letecké nehody
padákového kluzáku Nova – Factor
Černá hora
dne 17. 7. 2011**

Praha
říjen 2011

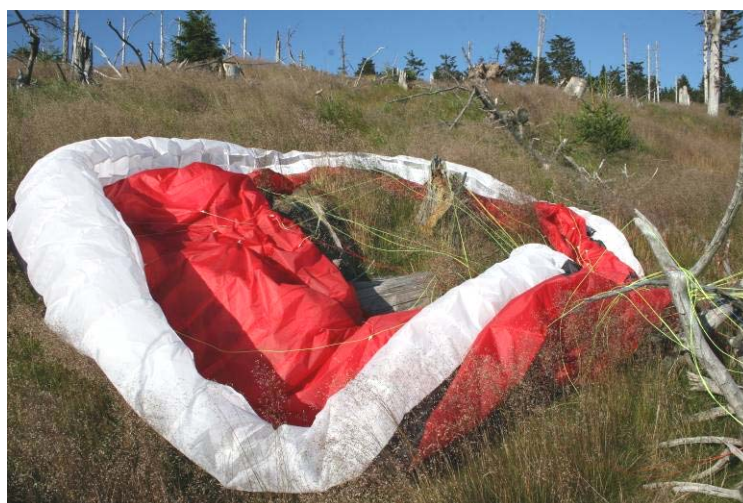
Obrázek 1 Stav padákového kluzáku

Padákový kluzák nebyl při dopadu na zem poškozen. Sedačka byla mírně poškozena nárazem. Záložní padák nebyl poškozen. Stav na místě je na obr. 1.

- pilot byl způsobilý letu,
- padákový kluzák byl podle nálezu na zemi způsobilý letu, veškerá poškození byla způsobena při uvolňování pilota z postroje odřezáním šňůr a nosných popruhů zasahujícím personálem LZS,
- záložní padák byl řádně zabalen a pro jeho použití nebyla potřebná nadměrná síla; pilot záložní padák nepoužil
- přestože pilot pravděpodobně měl dostatečné zkušenosti v létání s PK, jeho postup při výrazném zesílení větru s tvorbou rotoru na závětrné straně hory ukazuje na malé zkušenosti s létáním v místních podmínkách,
- když pilot vlétnul do rotorové oblasti, padákový kluzák ztratil dopřednou rychlost a byl silným větrem zatlačen do sílicího rotoru,
- pilot nad zemí ztratil kontrolu nad vrchlíkem.

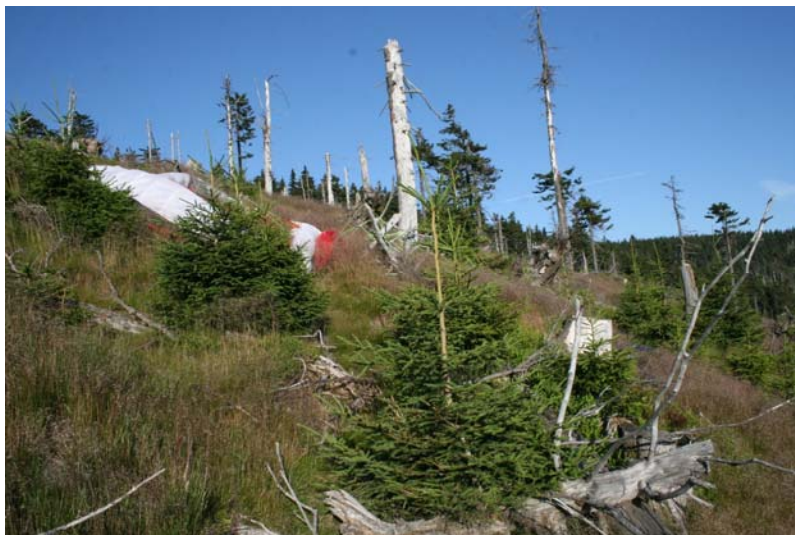
Obrázek 2 Pohled na místo nálezu padákového kluzáku

Místo nehody se nacházelo na svahu na západním svahu pod vrcholem Černé hory. Terén byl travnatý s ojedinělými balvany, řídkým nízkým porostem jehličnanů do 1m a zbytky zlomů souší, pařezů a padlých kmenů, viz obrázek 2.

Komplikovaný terén na místě nehody neposkytoval prostor pro bezpečné přistání. Pilot těsně nad zemí pravděpodobně v kyvu narazil do zbytku stojící souše a následně do země. Následkem bylo zranění neslučitelné s životem.

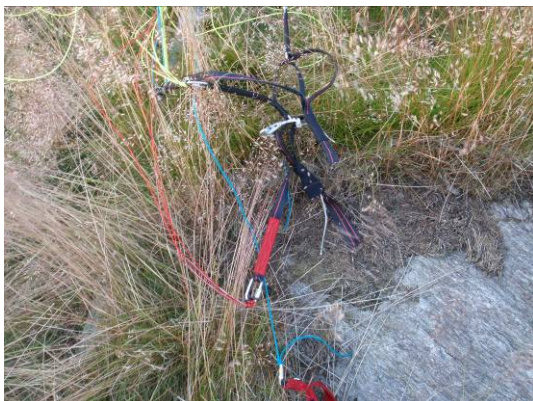
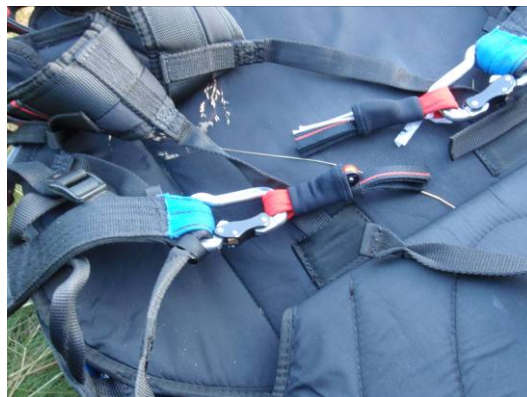
Obrázek 3 Stav popruhů při ohledání místa letecké nehody.

Při ohledání ležel padákový kluzák na travnatém terénu, stočený do kruhu se šňůrami vedoucími přes ležící zbytky stromu směrem k sedačce. Od ní byl oddělen přeřezáním volných konců popruhů, viz obrázek 3.

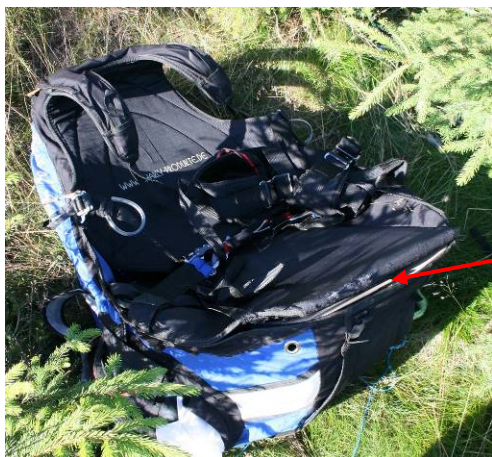
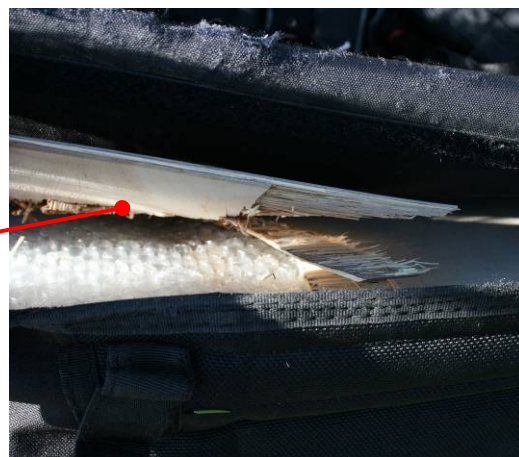
Obrázek 4 Stav sedačky

Sedačka, zn. CHARLY, výrobní číslo 151703, ležela samostatně. Na pravé straně byl záložní padák ve složeném stavu a nepoužitý. Překližková deska na spodní straně sedačky byla prasklá, viz obrázek 4. Na levé straně sedačky byly v kapse láhve s pitím a potraviny.
