**Č.j.: 487/06/ZZ**

# **ZÁVĚREČNÁ ZPRÁVA**

**o odborném zjišťování příčin pozemní nehody-střetu  
letounu a tažného vozidla  
při přetahu na letišti Praha Ruzyně  
dne 19.9.2006**

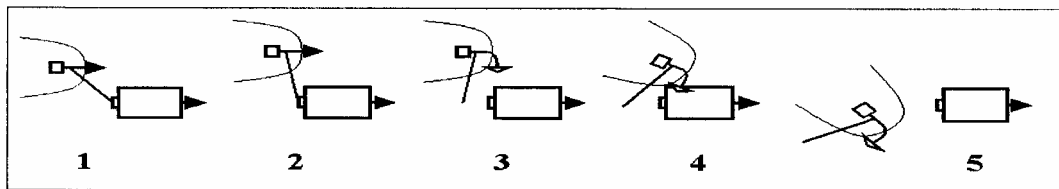
Schéma kolizní situace

po levé straně dojíždět. V tomto okamžiku byl letoun i tahač ještě spojen tažnou ojí. Tím, že se letoun dostal téměř na úroveň tahače, došlo k překročení úhlu pro zatáčení a v tomto okamžiku se vlečná oj opřela o zadní část tažného vozidla a vlivem působení vzniklých sil došlo k oddělení tažného oka od tělesa oje v místě šroubového spoje. Zbytek těla tažné oje byl stále připojen k letounu a tím došlo k vytočení předového kola vpravo. Řidič tažného vozidla ve snaze zabránit kolizi se snažil z těsné pozice tahače a letounu vyjet. Vzhledem k malému dynamickému zrychlení tahače se mu to nepodařilo a po odlomení tažné oje a točení letounu vpravo došlo k nárazu pravé přední části trupu letounu do levé zadní části tahače. Po nárazu letounu do vozidla se vlivem najetí předového kola na oj letounu letoun vytočil vpravo. Letoun tlačil vzpříčenou oj před sebou, což dokazují černé stopy po kolečkách tažné oje, až do zastavení. V okamžiku zastavení byl letoun vytočen cca 30° vpravo od osy TWY P ve vzdálenosti cca 100 metrů od odbočení z TWY L na TWY P. Po zastavení uvolněný tahač odjel od letounu cca 40 metrů a rovněž zastavil.

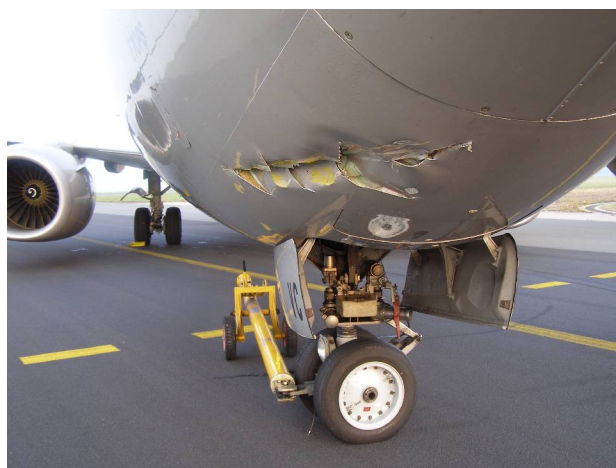
### Obr.1 Poškození letounu

Na letounu došlo k poškození pravé přední části trupu . Poškození začíná na přední straně 10 cm za tlakovou přepážkou a končí za konstrukčním prvem BS 220. Šířka trhliny je až 30 cm, délka cca 150 cm. Následnou kontrolou sestavy přední podvozkové nohy nebylo zjištěno další poškození vlivem přetočení podvozku nad povolené úhly vytočení.

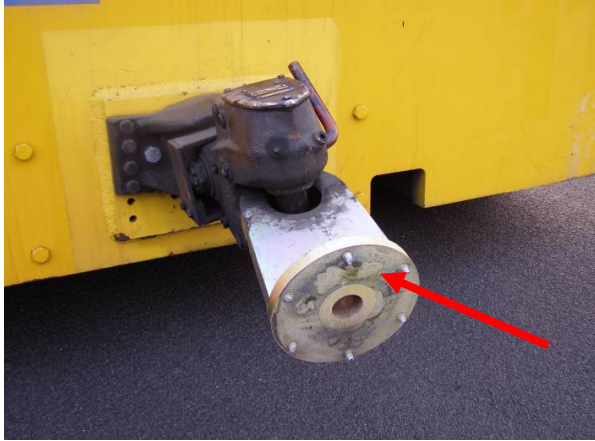
Obr. 2 Poškození oje

Na vozidle došlo k lehkému poškození levé horní části karoserie vozidla. Vlečná oje byla roztržena v místě předního šroubového spoje těla oje a tažného oka.

Primární příčinou vzniku pozemní nehody byla destrukce střížného čepu vlečného zařízení. V důsledku nerovnoměrného rozložení zatížení v čepovém spoji došlo k úplné poruše střížného čepu při ještě přípustném manévru tahače.

- poskytovatel handlingových služeb seznámí personál s úplným zněním této závěrečné zprávy;
- poskytovatel handlingových služeb přijme vlastní opatření ke zkvalitnění kontroly tažných zařízení, tak aby byla zajištěna jejich kompletnost a bezvadný stav;

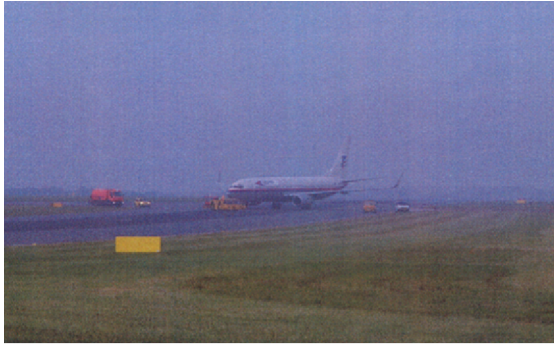
**místo nehody**

Po nehodě se letoun a vozidlo nacházely ve vzájemné pozici na TWY P. Letoun byl stočen přídíl k pravému okraji TWY P, vozidlo směřovalo přídíl ve směru TWY P. Pod a za letounem vpravo se nacházely oddělené části šroubového spoje vlečné oje, pod hlavními koly letounu byla znatelná stopa od brzdění v délce cca 1,0 – 1,5 m.

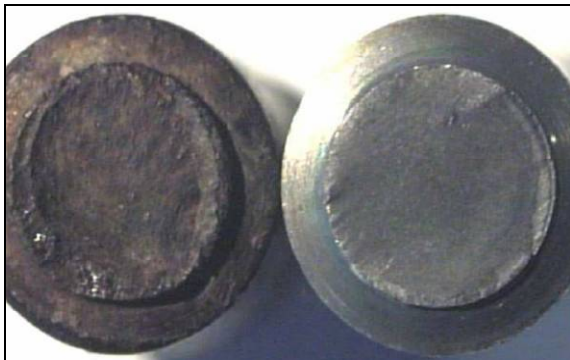
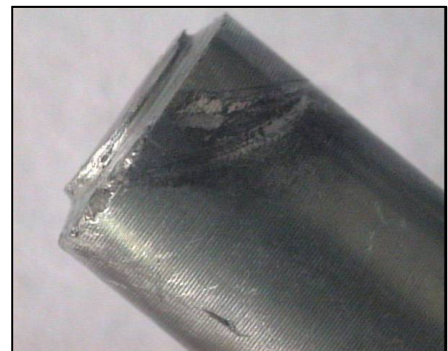
Nálezy na porušených dílech vlečné oje potvrzují hypotézu, že k nehodě došlo v důsledku poruchy střížného čepu mechanismu oje. Charakter lomových ploch střížného čepu a zjištěného otlačení povrchu obou dodaných částí dřívku čepu vedou k názoru, že průřez střížných ploch dřívku čepu byl vystaven míjivému zatěžování s lokálním zvýšením měrného tlaku v okolí horního střížného průřezu. Dodatečně nalezená chybějící spodní část dřívku čepu nebyla ztotožněna se zbývajícími částmi dřívce dodanými.
