CZ-09-425

ZÁVĚREČNÁ ZPRÁVA

**o odborném zjišťování příčin incidentu
narušení TRA 65 a snížení rozstupů mezi
letadlem L-159 A a letadlem Boeing B 737-800
v TRA 65 dne 21. 9. 2009**

Praha
prosinec 2009

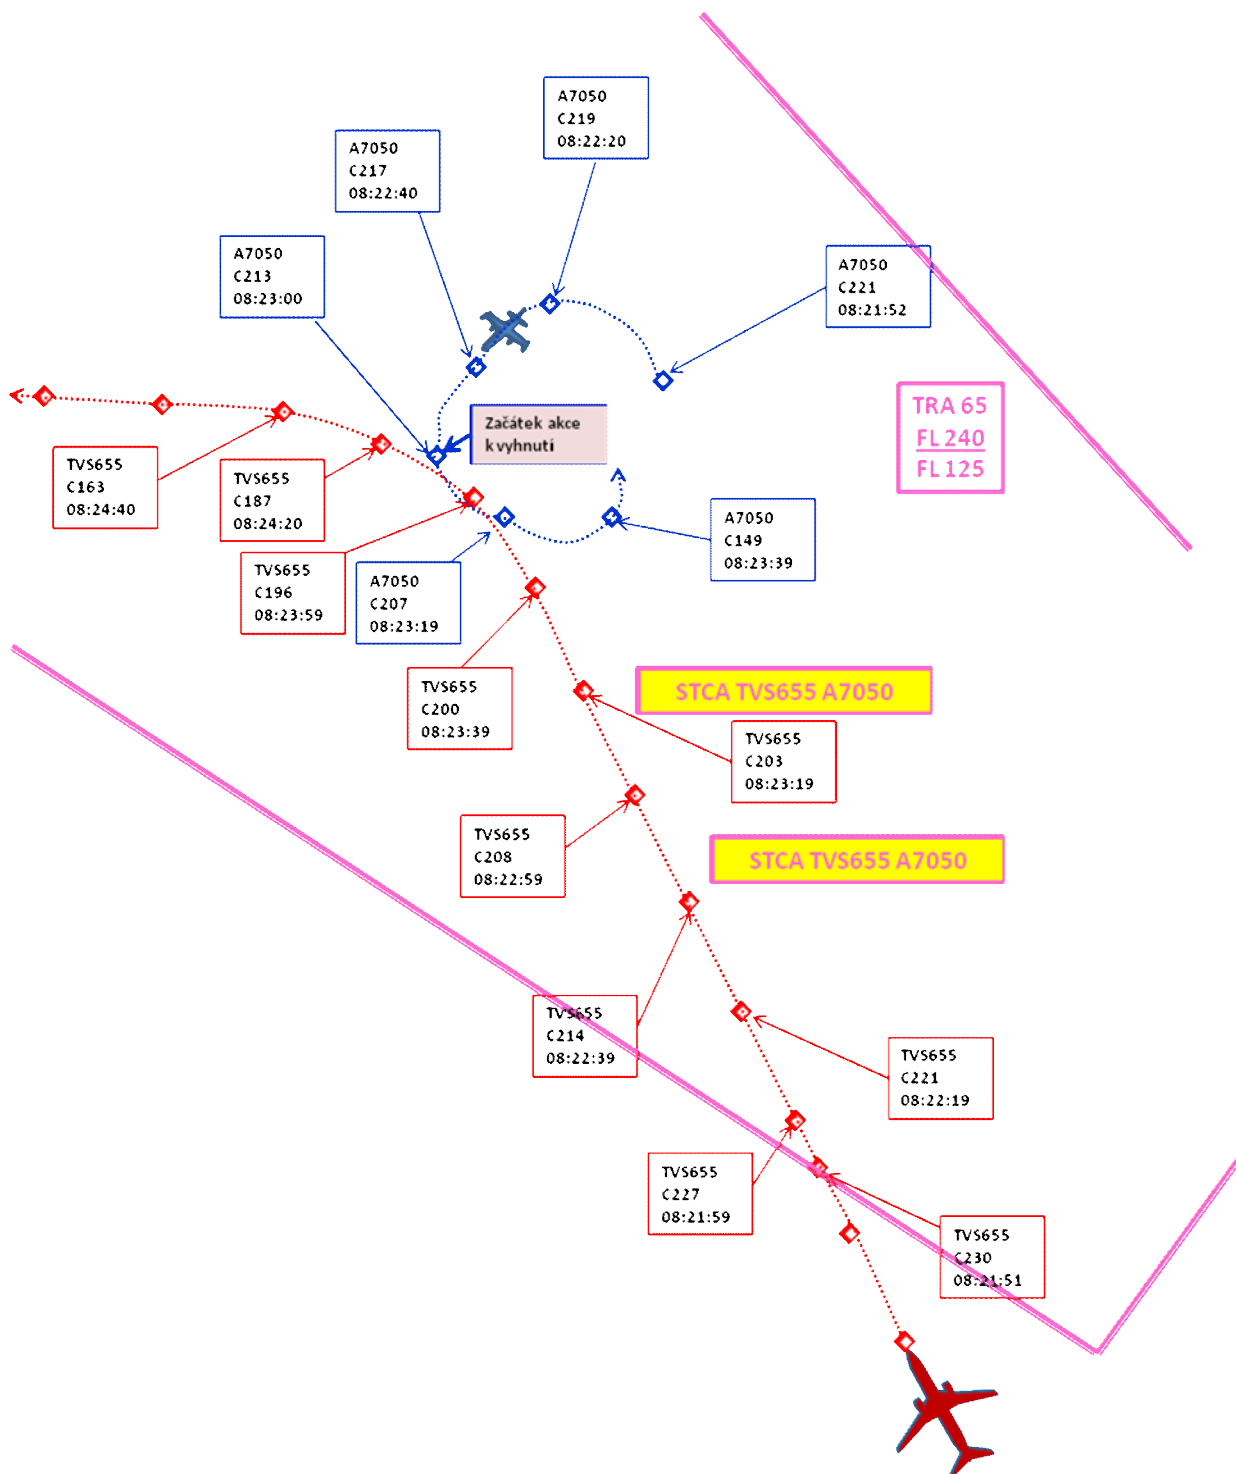
Obr. 1 Schéma průběhu konfliktu

V 08:21:50 vlétl TVS65, stále letící na přiděleném HDG, ve FL230 do TRA 65 a pokračoval v klesání. Podle výpovědi velitele letadla, posádka TVS655 podle zobrazení na displeji TCAS II vizuálně vyhledala potenciální konfliktní provoz v blízkosti a dále jej monitorovala. Později rozpoznala provoz jako letoun L 159 A.

rychlostí $1000 \text{ ft} \cdot \text{min}^{-1}$ proklesával hladinu 20200 ft a nacházel se na křižující se trati s letounem L 159 A, jehož pilot již prováděl klesavou spirálou vlevo.

Schéma průběhu konfliktu je na obrázku 1 (data z radarového zobrazení).

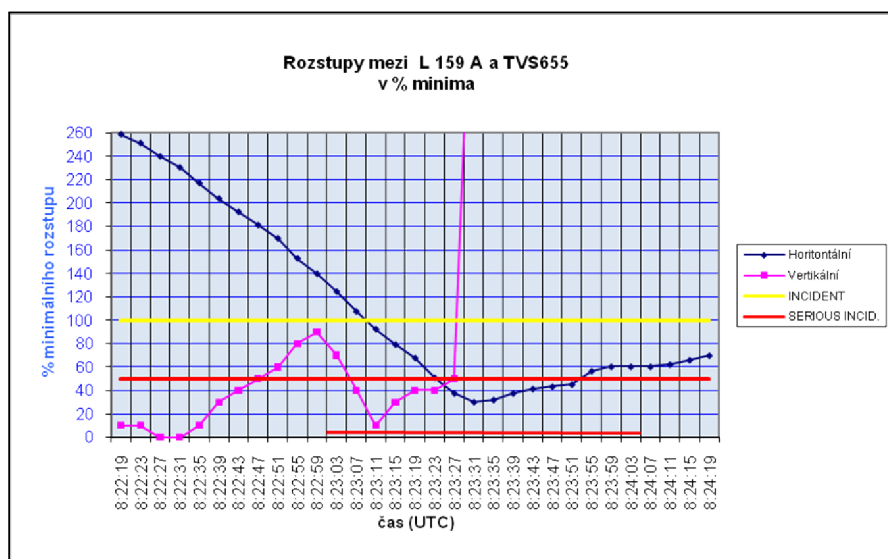
Obr. 2 Analýza průběhu snížení rozstupů z dat na radarovém zobrazení NSEL EC

2.5.1 Z analýzy radarových dat zobrazených na sektoru NSEL vyplývá, že k největšímu snížení minima rozstupu došlo v 08:23:27, kdy se obě letadla přiblížila na vzdálenost 1,89 NM (tj. 37,7 % minima) při vertikálním rozstupu 500 ft (tj. 50 % minima) – viz obrázek 2 a příloha 1.

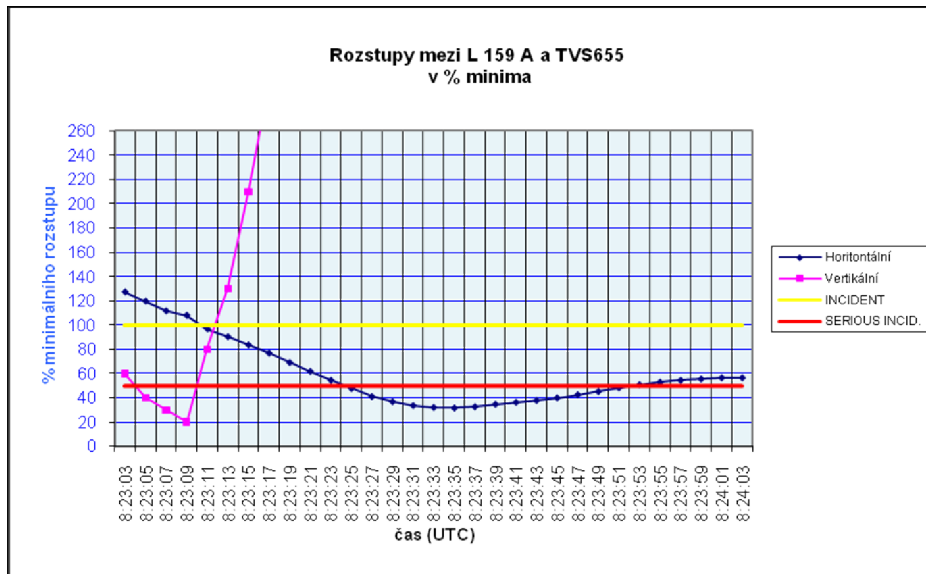
Obr. 3 Analýza průběhu snížení rozstupů z dat multilateračního radarového systému

2.5.2 Vzhledem k nesrovnalostem mezi výše uvedeným minimem rozstupu, manévrovacími schopnostmi L 159 A, hodnocení situace pilotem TVS655 a absence indikace TCAS RA byla provedena analýza dat z multilateračního radarového systému. Z rozboru těchto dat (viz čl. 1.11) vyplývá, že k největšímu snížení minima rozstupu došlo v 08:23:11, kdy se obě letadla přiblížila na vzdálenost 4,83 NM (tj. 96,6 % minima) při vertikálním rozstupu 800 ft (tj. 80 % minima) – viz obrázek 3 a příloha 1. Z uvedeného vyplývá, že skutečné snížení minima rozstupu nastalo v jiném čase a bylo výrazně menší, než při prvotní analýze radarových dat zobrazovaných na sektoru NSEL. To potvrdilo absenci indikace TCAS RA. i hodnocení situace pilotem TVS655.

K současnému snížení vertikálního rozstupu a horizontálního rozstupu došlo v 08:23:11, kdy se obě letadla přiblížila na vzdálenost 4,83 NM (tj. 96,6 % minima) při vertikálním rozstupu 800 ft (tj. 80 % minima). Systém ACAS vyhodnotil trajektorie obou letadel tak, že nevydal povel RA.

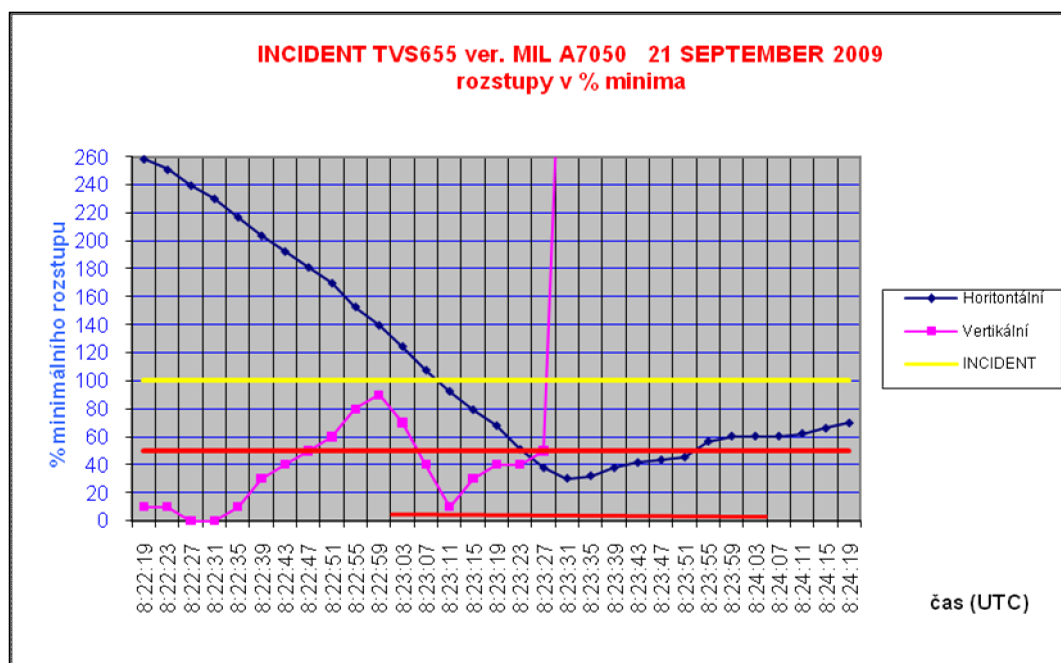
Analýza průběhu snížení rozstupů z dat na radarovém zobrazení NSEL EC

Indikace STCA
