ZÁVĚREČNÁ ZPRÁVA

**o odborném zjišťování příčin incidentu - sblížení
vojenského letounu MiG 21 s civilním provozem
dne 20. března 2003
zpracovaná společnou komisí ÚZPLN a AČR**

**Praha
Březen 2004**

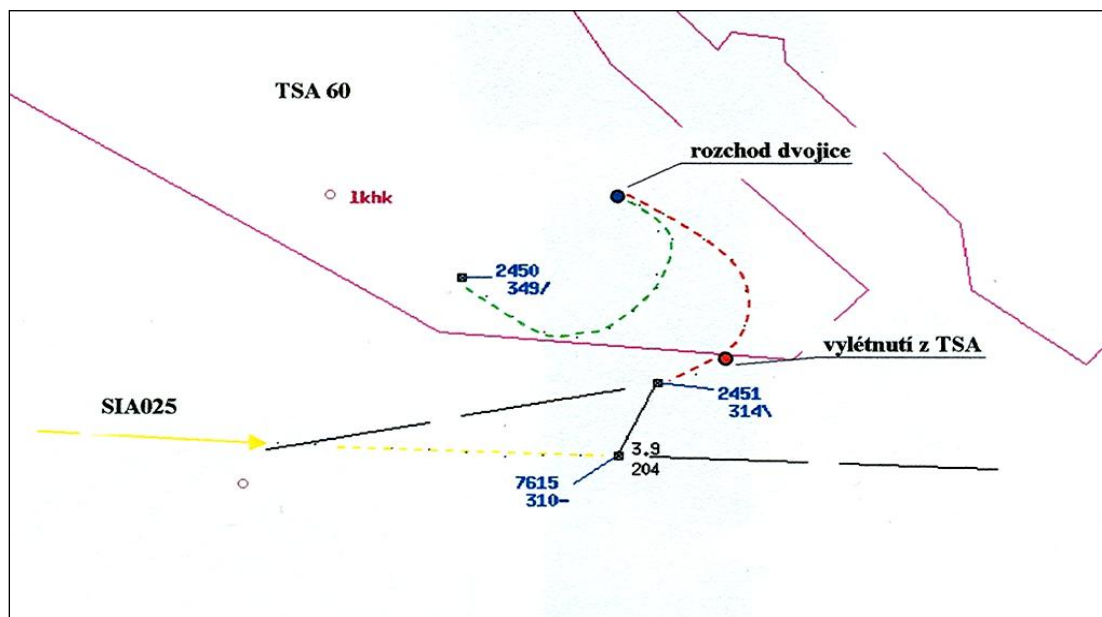
Dvojice vojenských letounů MiG 21 plnila v čase 11:53 až 12:18 UTC úkol v rámci hotovostního systému NATINEADS ve vyhlášeném prostoru TSA 60 od FL 120 do FL 350. V čase 12:18 UTC se dvojice vojenských letounů rozdělila. První letoun pokračoval po zatáčce doprava kurzem 270°, druhý z dvojice letounů pokračoval několik sekund kurzem 180° s následnou zatáčkou do kurzu 270°. V průběhu tohoto manévru druhý letoun přešel do klesání a vylétl z prostoru TSA 60. V čase sblížení vojenského letounu MiG 21 s letounem Boeing 747 byl mezi oběma letouny rozstup menší než 4NM a oba letouny měly stejnou výšku FL 310.

Popis radarové situace zobrazuje vzájemnou polohu letadel v okamžiku vzniku incidentu.
