**Výroční porada  
k rozboru bezpečnosti za  
4. čtvrtletí 2013  
a  
provozní bezpečnosti v roce  
2013**

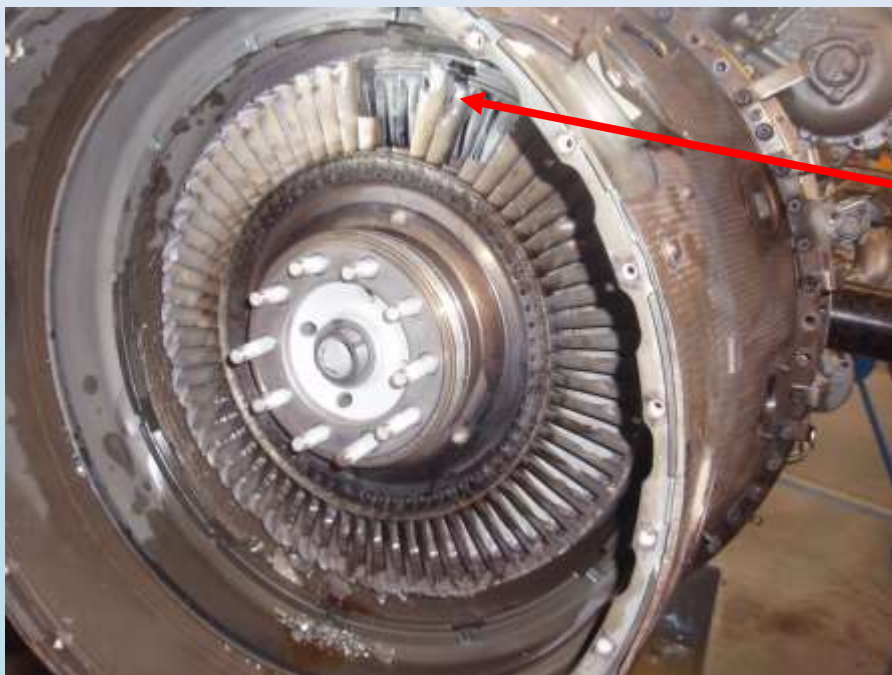
- ➔ Po vzletu ATR 72 českého dopravce posádka zaznamenala výskyt dýmu v pilotní kabině a současně signalizaci nízkého tlaku oleje a signalizaci požáru na motoru č.1.
- ➔ Posádka použila kyslíkové masky a vypnula motor, použití palubních hasících prostředků nebylo potřeba.
- ➔ Následovalo vyhlášení tísně a přistání zpět na letišti v Budapešti.
- ➔ Na palubě byli čtyři členové posádky a 33 cestujících, nikdo nebyl zraněn.
- ➔ Událost nebyla maďarskou stranou ani po výzvě ze strany ÚZPLN notifikována.

**Poškození 2. stupně  
volné turbíny motoru č. 1**

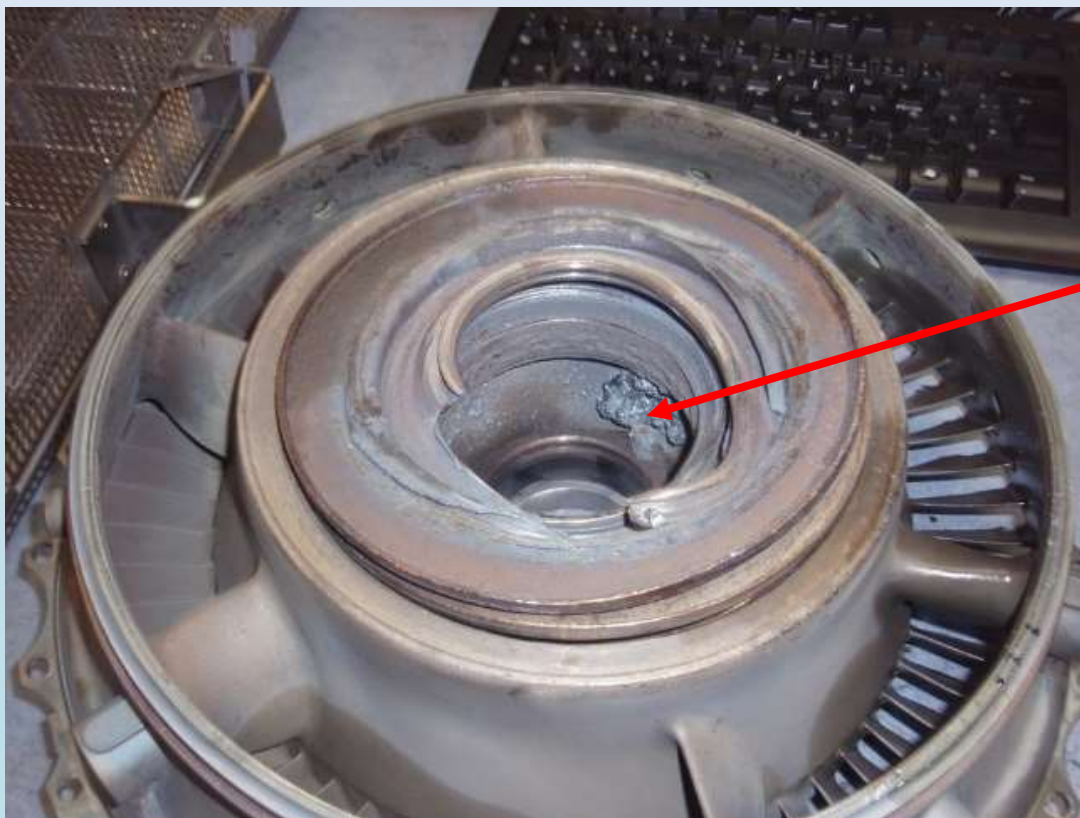
- ➔ Předběžně příčina spočívá v poškození ložisek hřídele volné turbíny. Konečný závěr bude znám po expertize u výrobce motoru.

**Poškození ložisek  
hřídele volné turbíny  
motoru č. 1**

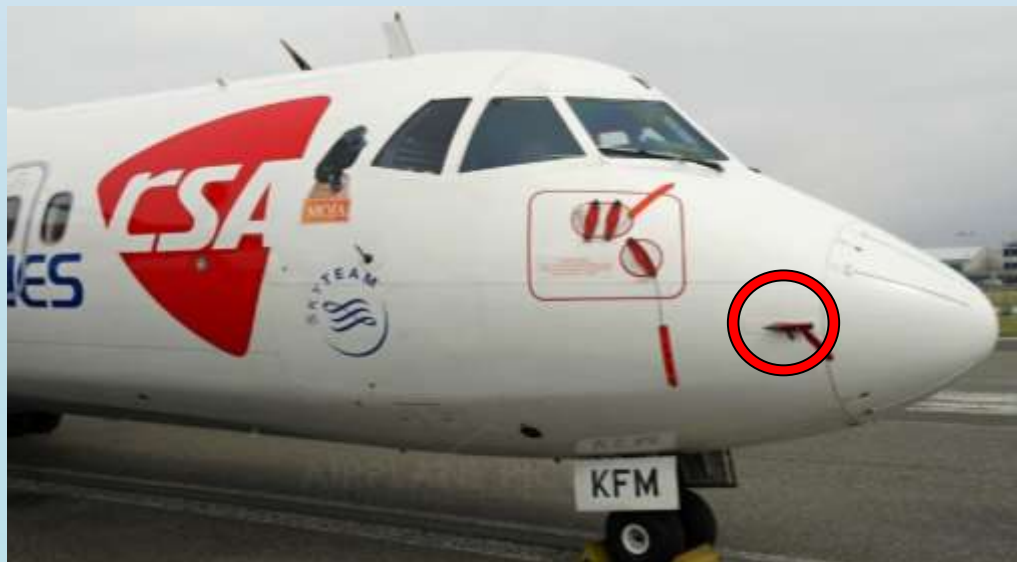
- Po přistání na LKPR a kontrole byla na snímači statického tlaku na pravé přední části trupu zjištěna záslepka v důsledku selhání lidského činitele v pozemním provozu.
- Práce byly ukončeny přezkoušením funkce dle příslušného JIC.
- Příčinu incidentu šetří komise složená ze zástupců ČSA+ČSAT+ČSAH.

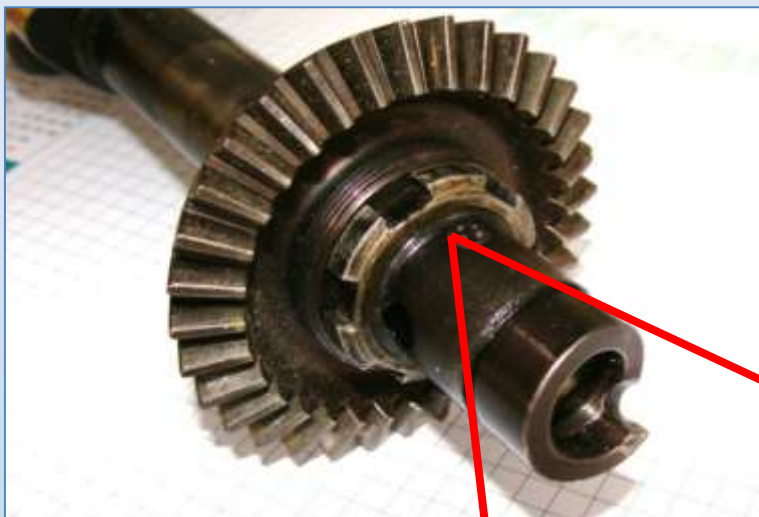
- Při letu po okruhu došlo k náhlému vysazení motoru.
- Pilot přistál do terénu asi 1 km od letiště LKSU.
- Ke zranění pilota a k poškození letadla nedošlo.
- Při technické prohlídce bylo zjištěno rozpojení náhonu k palivovému čerpadlu v důsledku vypadnutí kolíku mezičlenu spojujícího vačkovou hřídel a hřídel palivového čerpadla.
- ÚZPLN informoval výrobce motorů – LOM Praha.

**Vypadlý kolík Sc3219**

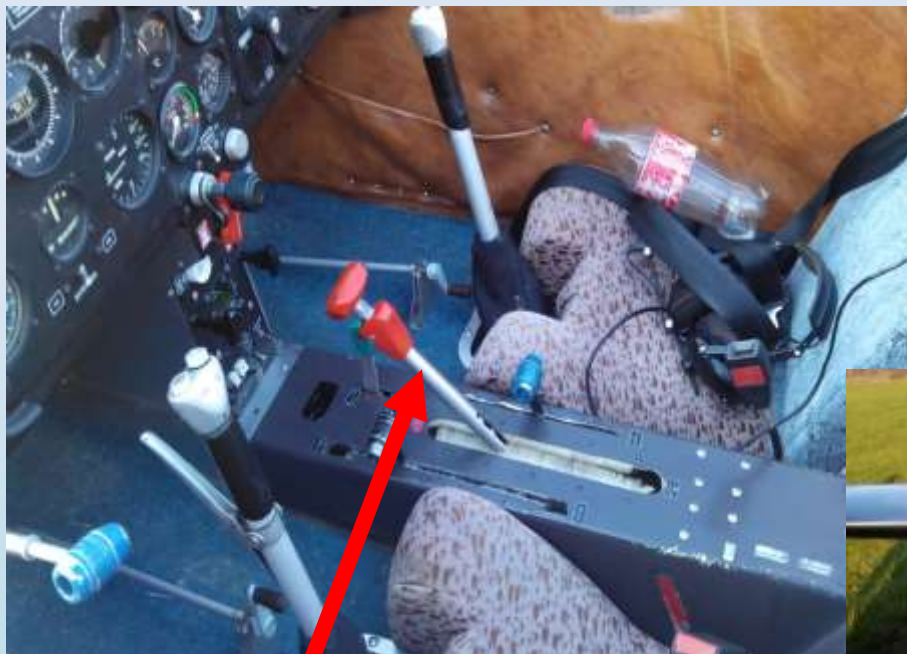
- Pilot prováděl letištní let.
- S ohledem na místní provoz se rozhodnul pro přistání na RWY 26.
- Při provádění úkonů před přistáním nevysunul podvozek.
- Kluzák přistál hladce bez podvozku na travnatou RWY 26.
- Při přistání došlo ke zničení vrtule. Dále byla poškozena čelní maska a kryt motorového prostoru.
- Pilot nebyl zraněn.

Páka pro vysunutí podvozku L 13 SE

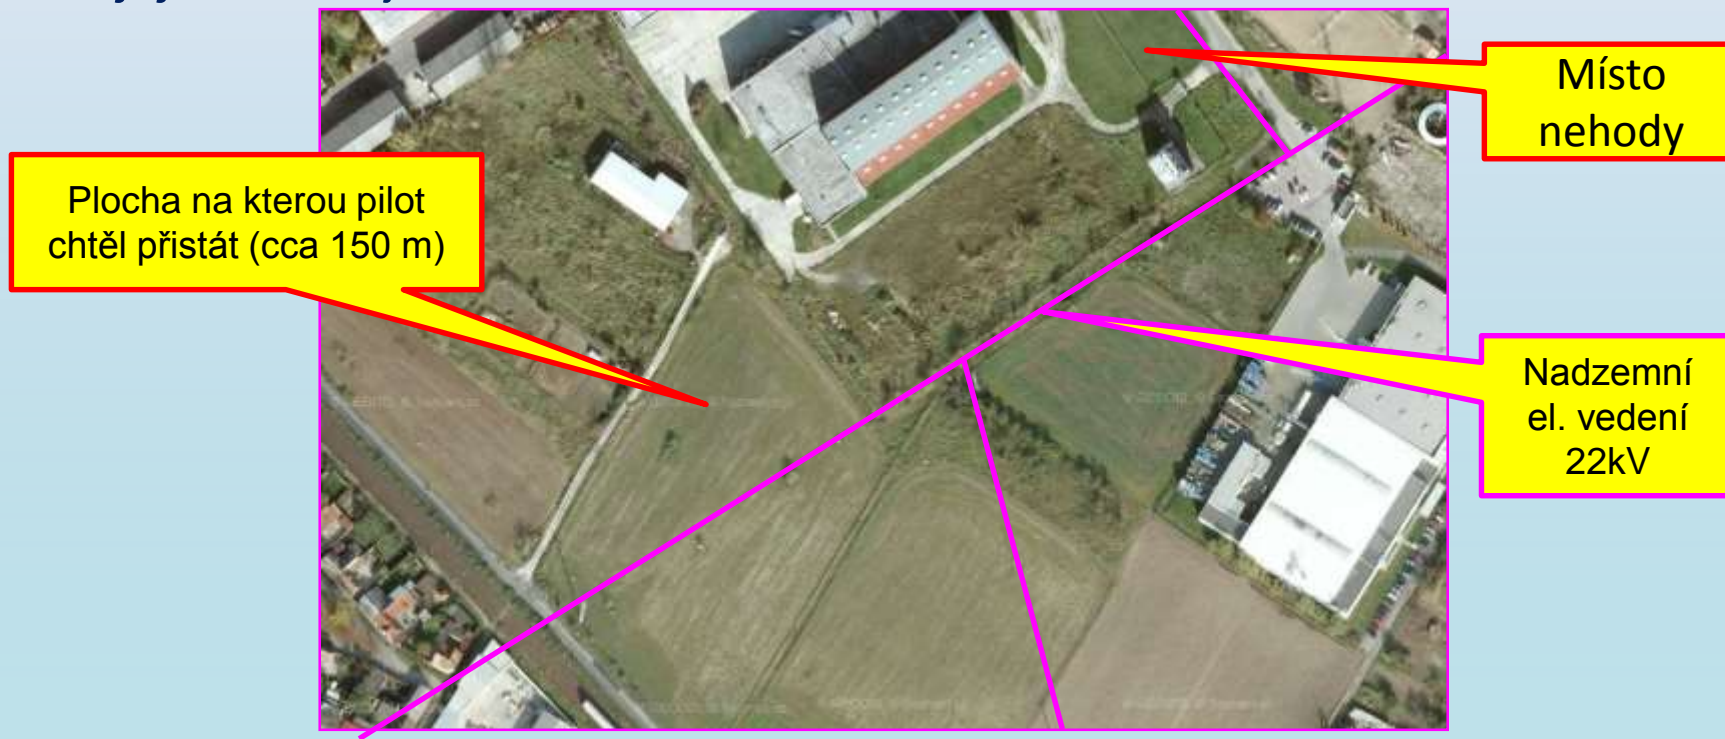
➔ Plocha na kterou se pilot rozhodl přistát je dlouhá 150 m, 200 m před ní vede nadzemní elektrické vedení, cca 20 m vpravo od tratě sestupu jsou sloupy veřejného osvětlení a na okraji plochy je plot vysoký 2 m. Přes plochu vede rovněž nadzemní vedení 22 kV. Na jejím konci je silnice a železniční trať.

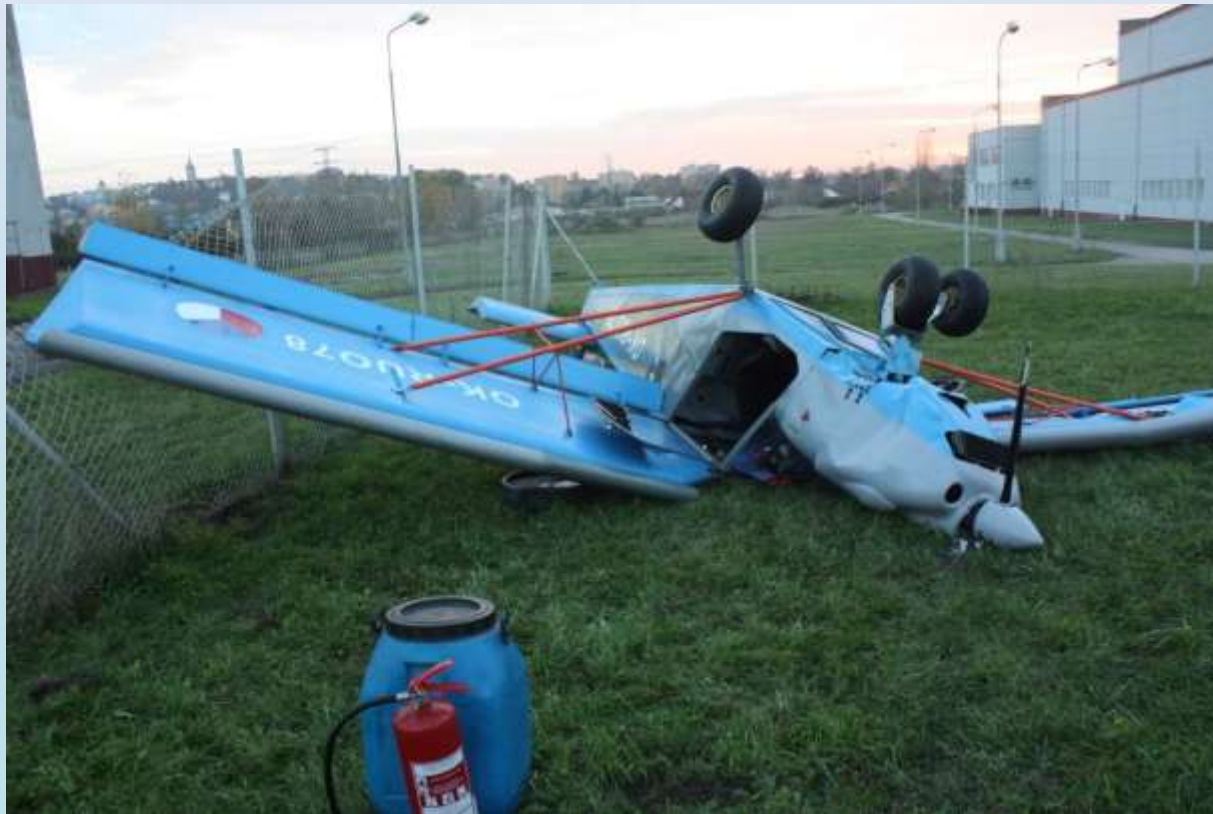
- Příčinou bylo rozhodnutí pilota přistát na ploše, kde bylo bezpečné přistání naprosto nereálné.

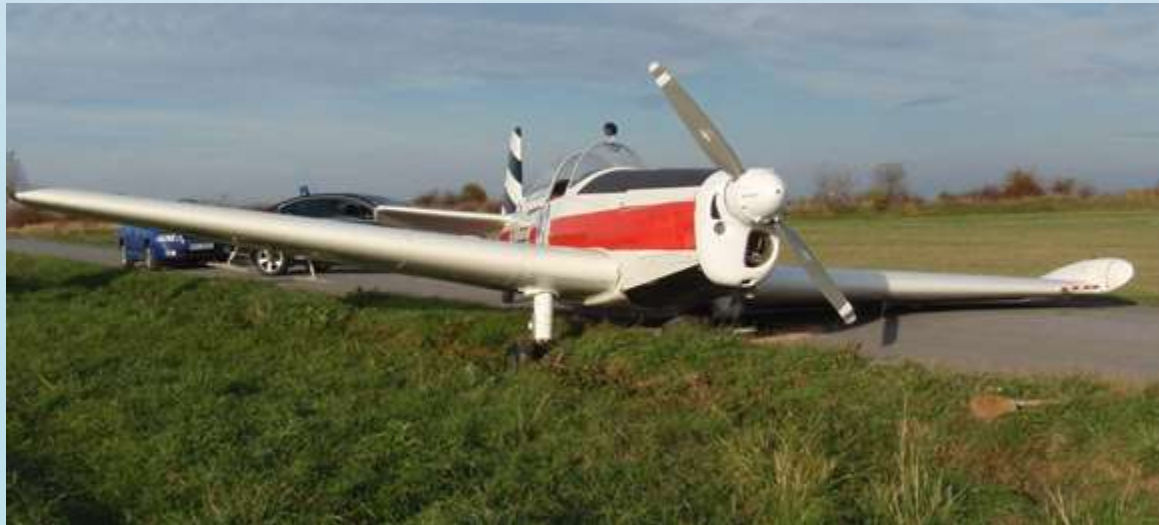
- Náraz do hrany příkopu poškodil levou podvozkovou nohu a došlo k násilnému zastavení motoru a k poškození vrtule.
- Pilot nebyl zraněn.
- Pravděpodobnou příčinou byl nesprávný rozpočet při konečném přiblížení se zadním větrem, po kterém letoun dosednul delší.
- Závěrečná zpráva je zveřejněna na [www.uzpln.cz](http://www.uzpln.cz).

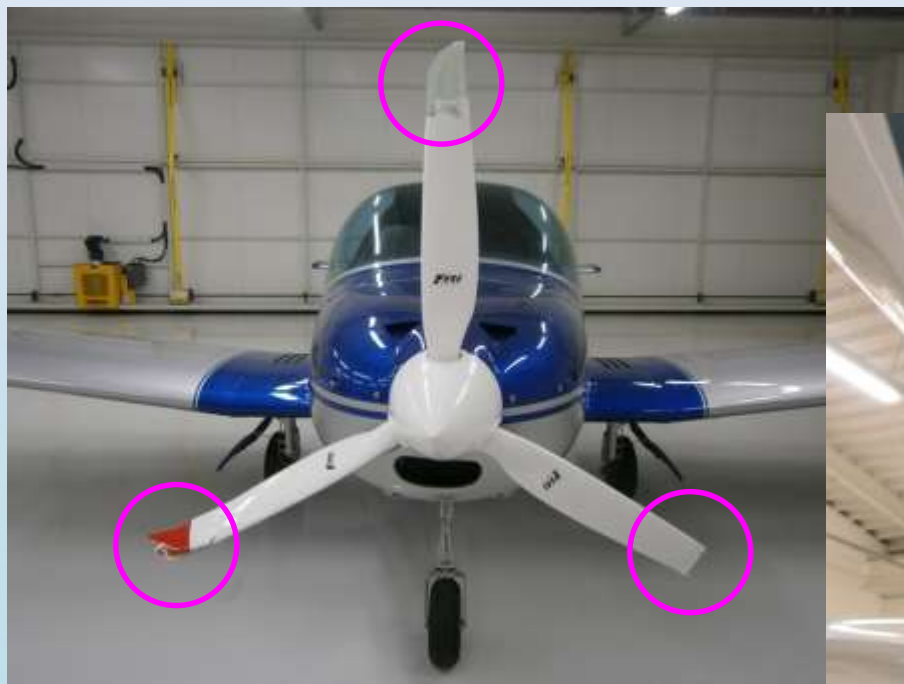
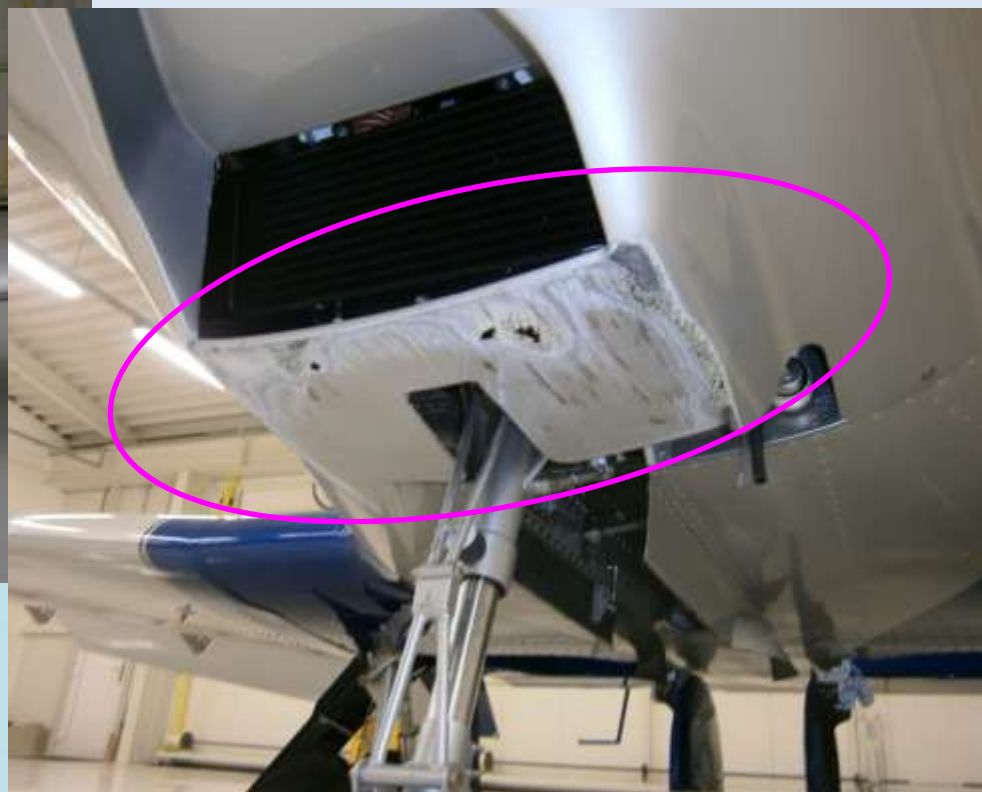
- Pilot prováděl cvičný let po okruhu.
- Přiblížení a přistání prováděl na RWY 03 C LKKU.
- Při provádění úkonů před přistáním nevysunul podvozek.
- Ultralehký letoun přistál na betonovou RWY 03 C bez podvozku na břicho. Pilot nebyl zraněn.
- Při přistání došlo ke zlomení konců třílisté vrtule. Při kontaktu trupu a křídla s povrchem RWY se prodřely spodní díl krytu motoru, kryty podvozku a kořenové části vztlakových klapek.

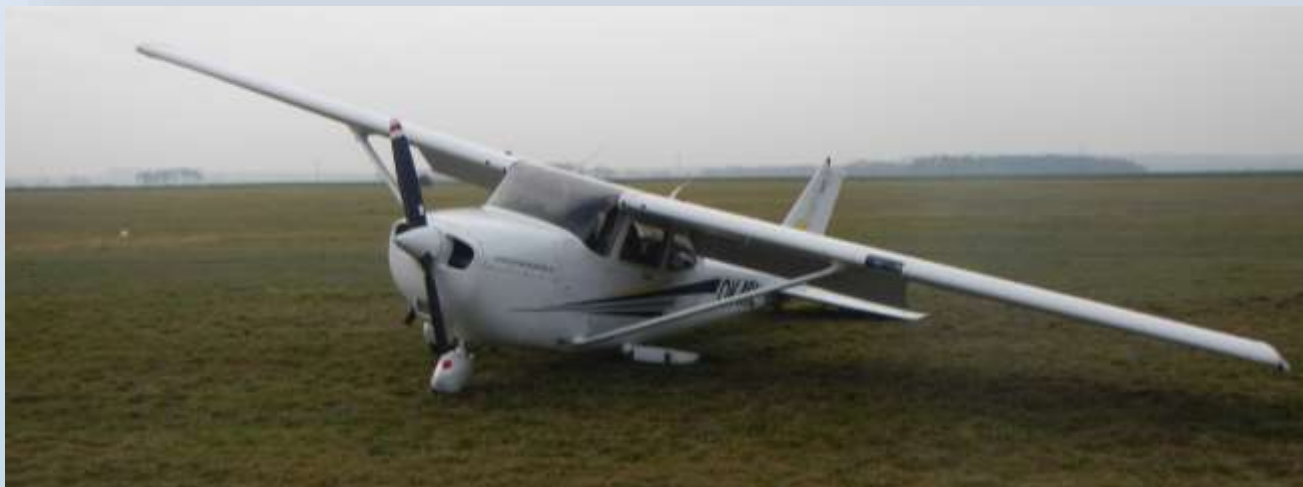
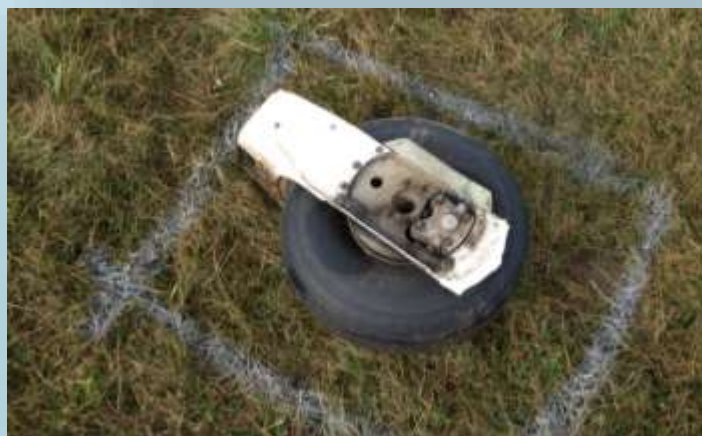
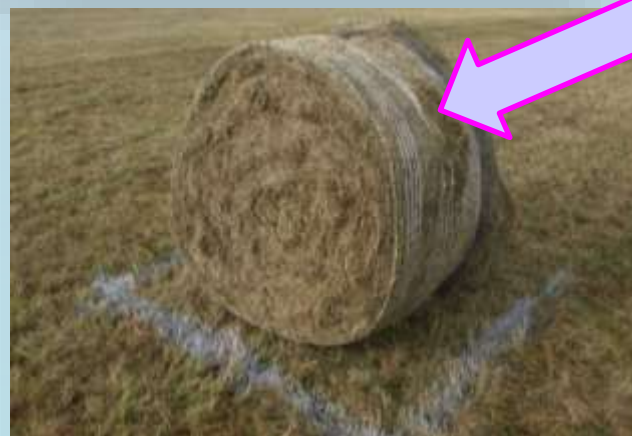
- Ke zranění dvoučlenné posádky při přistání nedošlo.
- Letoun byl při nárazu významně poškozen.
- Došlo k ulomení kola a vylomení levého hlavního podvozku. Bylo zjištěno zvlnění potahu levého stabilizátoru a koncové části trupu před SOP a VOP. Na levé straně kýlu byl viditelný otisk od ulomeného kola. K poškození došlo rovněž v horní části směrového kormidla.

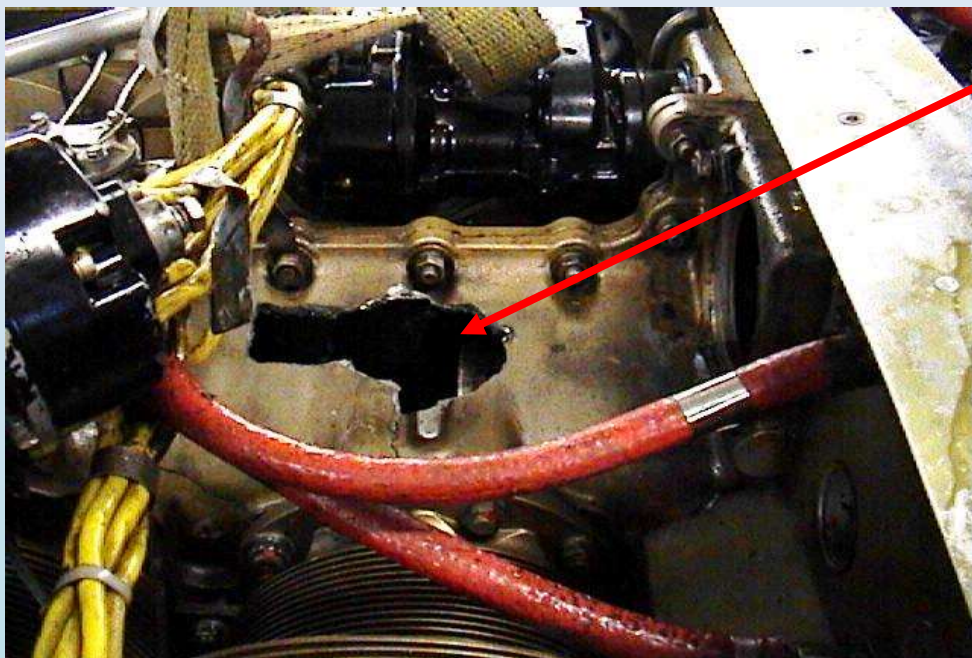
- Při přeletu z LKJH do LKMB došlo k vysazení motoru a pilot přistál do terénu u obce Hozpříz.
- Ke zranění pilota nedošlo, na letounu došlo k poškození koncového oblouku pravé poloviny křídla a vrtule.
- Při technické prohlídce bylo zjištěno proražení bloku motoru v horní části.
- Motor Continental TSIO 520-M6B byl podroben technické rozebírce, při které bylo zjištěno utržení ojničního oka ojnice ve válci č. 2.

**Proražený blok motoru**

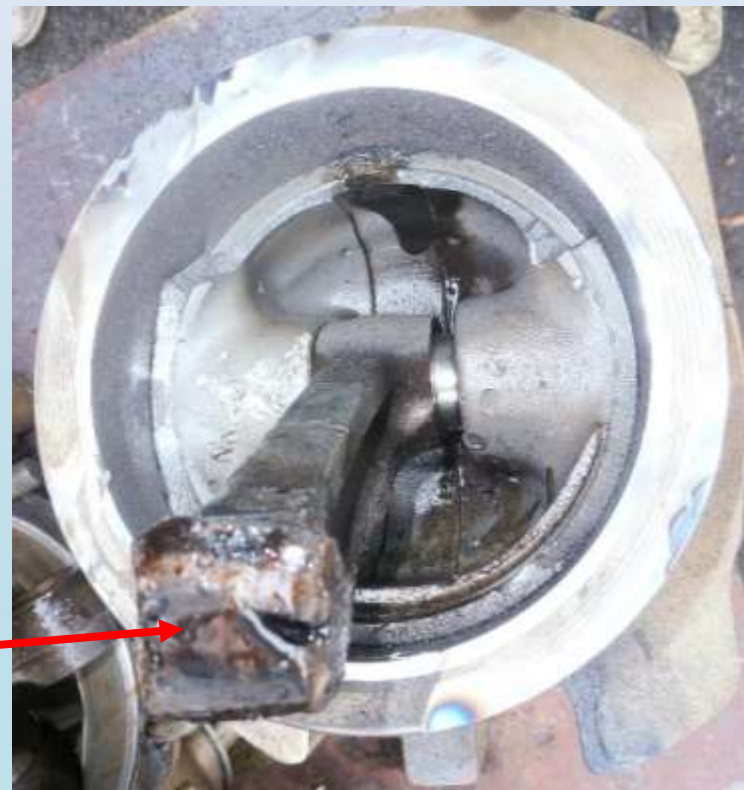
**Utržené oko ojnice**

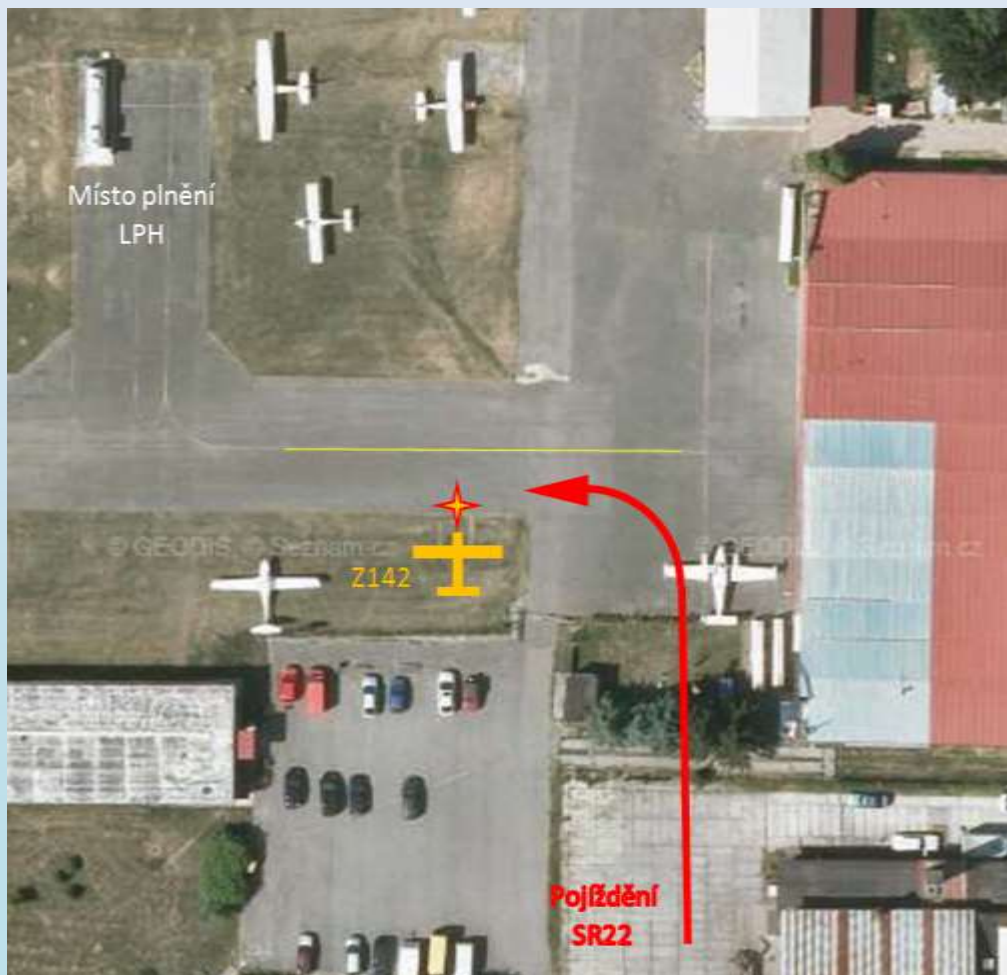
- V průběhu pojíždění letounu SR22 z místa stání na místo plnění LPH letoun narazil do vrtule Z142 s pracujícím motorem.
- Letoun SR22 měl poškozen okrajový oblouk levé poloviny křídla.
- Z142 měl poškozenou vrtuli.
- Posádky obou letounů byly nezraněny.
- Na LKLT byla v provozu služba AFIS.
- SR22 pojížděl bez navázání spojení se službou AFIS.

- Asfaltový pruh není v AIP publikovaný jako TWY. Je široký 14 m.
- Vrtulový kužel Z142 byl ve vzdálenosti 1 m od asfaltového pruhu
- Okrajový oblouk pravé poloviny křídla Z142 byl ve vzdálenosti 4 m od asfaltové stojánky
- SR22 pojížděl 2 m vlevo od středové čáry vyznačené na asfaltovém pruhu
- Rozchod podvozku SR22 je 2,8 m, rozpětí 11,6 m

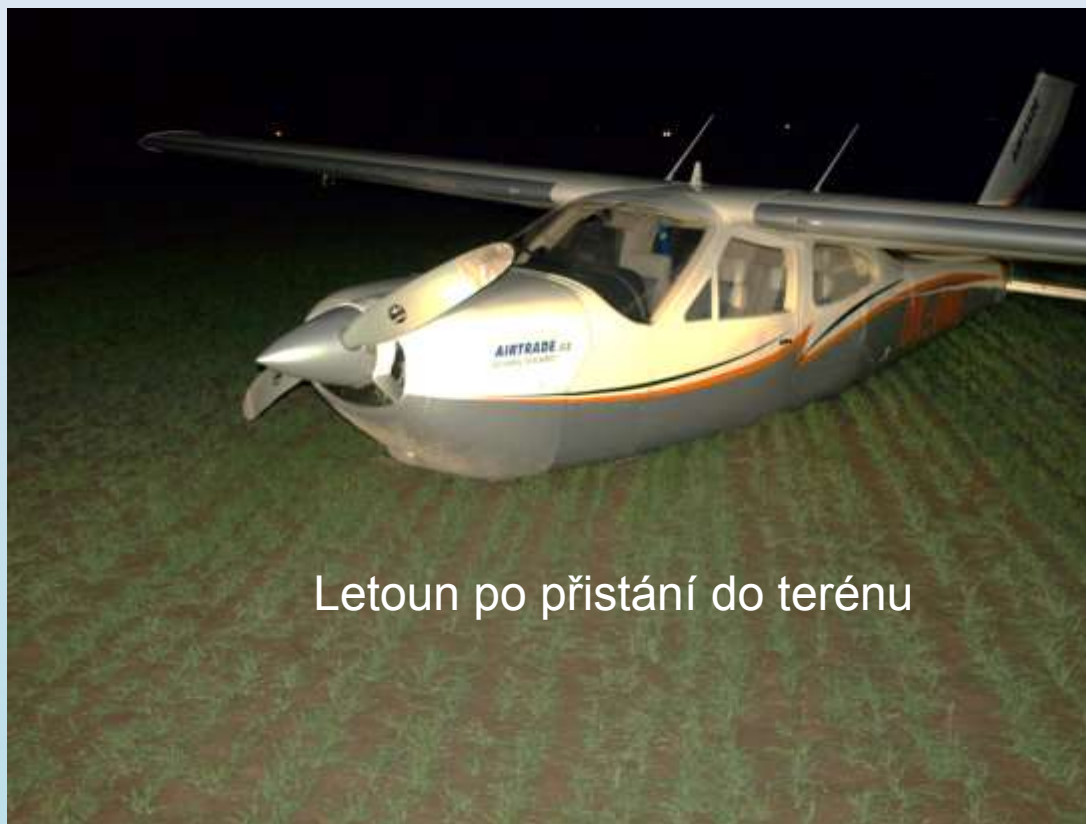
- Při letu na posledním úseku navigačního letu došlo k vysazení motoru.
- Pilot se rozhodl přistát do terénu asi 1 km od obce Choceň. Svůj záměr ohlásil na TWR LKPD, se kterou byl krátce před tím na spojení.
- Ke zranění pilota nedošlo, letoun byl lehce poškozen ve spodní části trupu.
- Při technické prohlídce na místě incidentu bylo zjištěno úplné spotřebování paliva.

Letoun po přistání do terénu

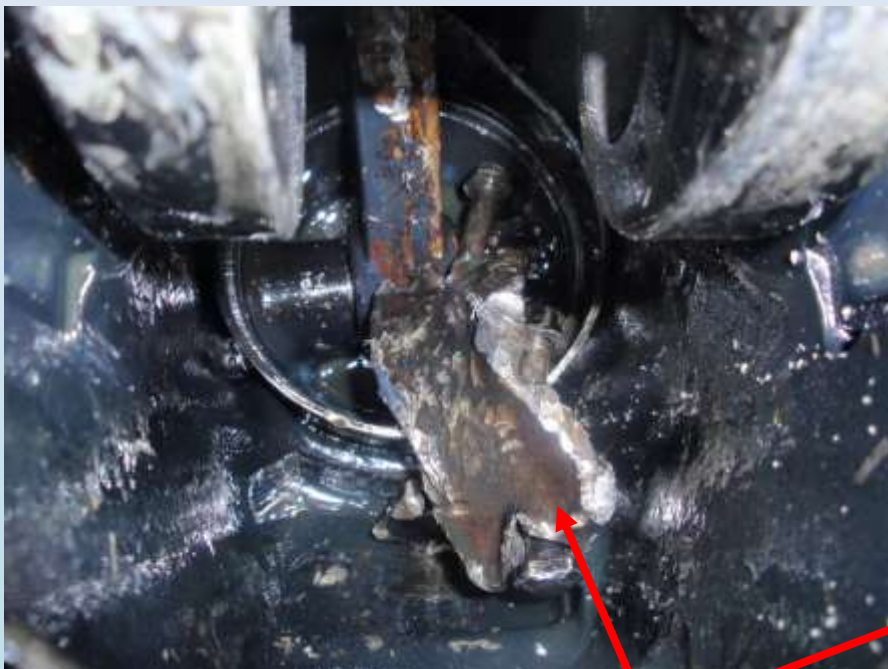
- Při letu letounu na plánovanou údržbu z Vysokého Mýta do Otrokovic pilot v prostoru Kroměříže zaznamenal silné vibrace motoru se současným snížením výkonu.
- Pilot se rozhodl přistát do terénu asi 1 km od LKKM.
- Ke zranění pilota nedošlo, letoun byl poškozen ve spodní části trupu.
- Motor M137A byl podroben technické rozebírce, při které bylo zjištěno utržení ojničního oka ojnice ve válci č. 6. K proražení bloku motoru nedošlo.
- ÚZPLN informoval výrobce motorů – LOM Praha.

**Utržené oko ojnice**

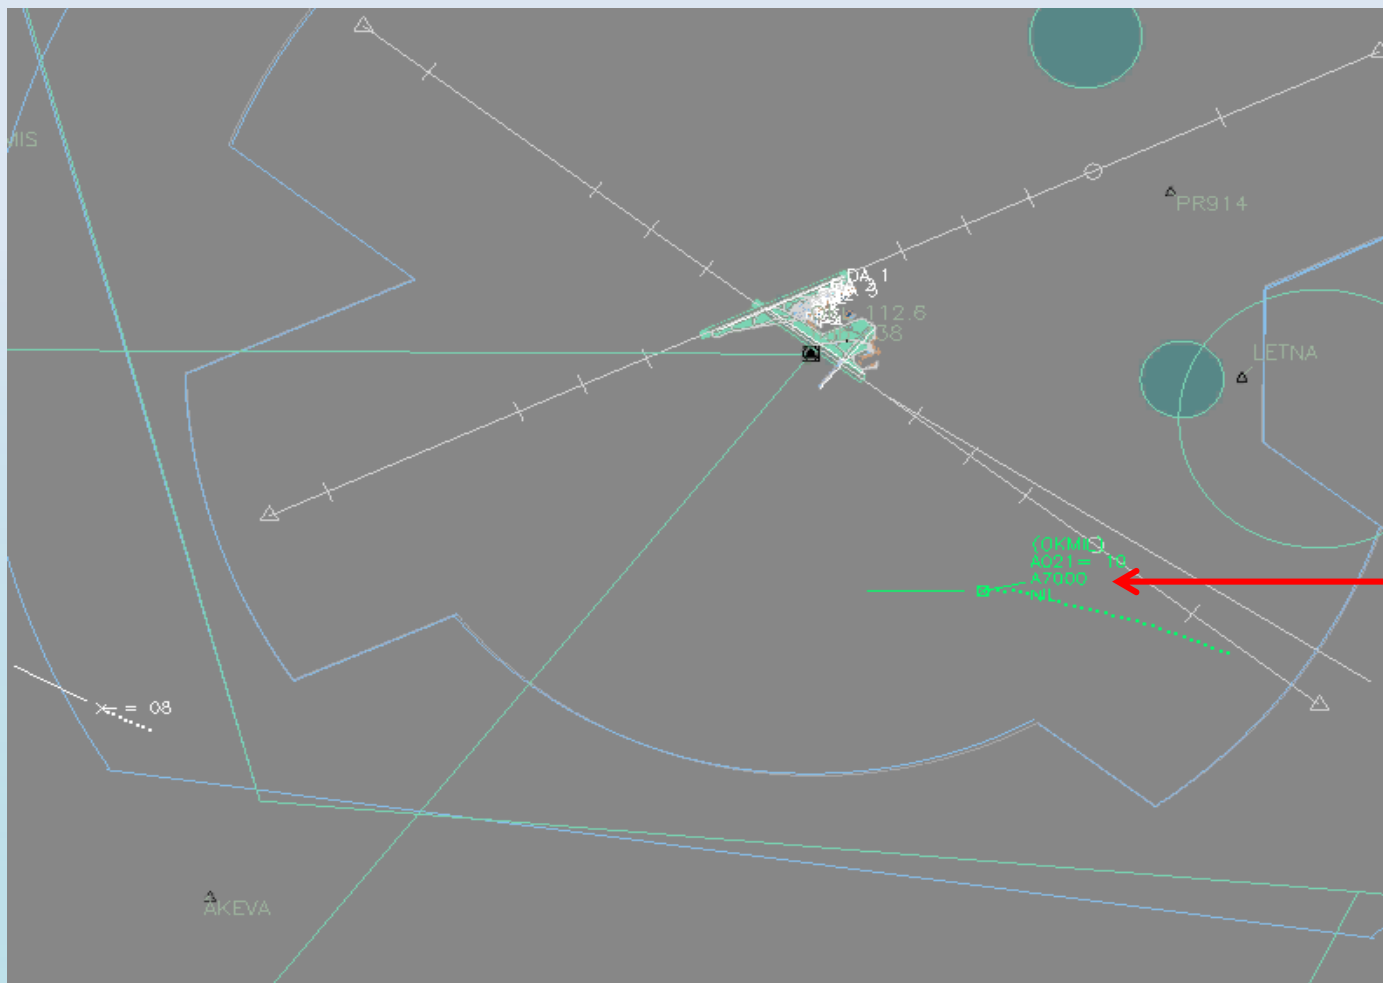
C172 OK-MIL bez  
povolení vletl do  
CTR LKPR

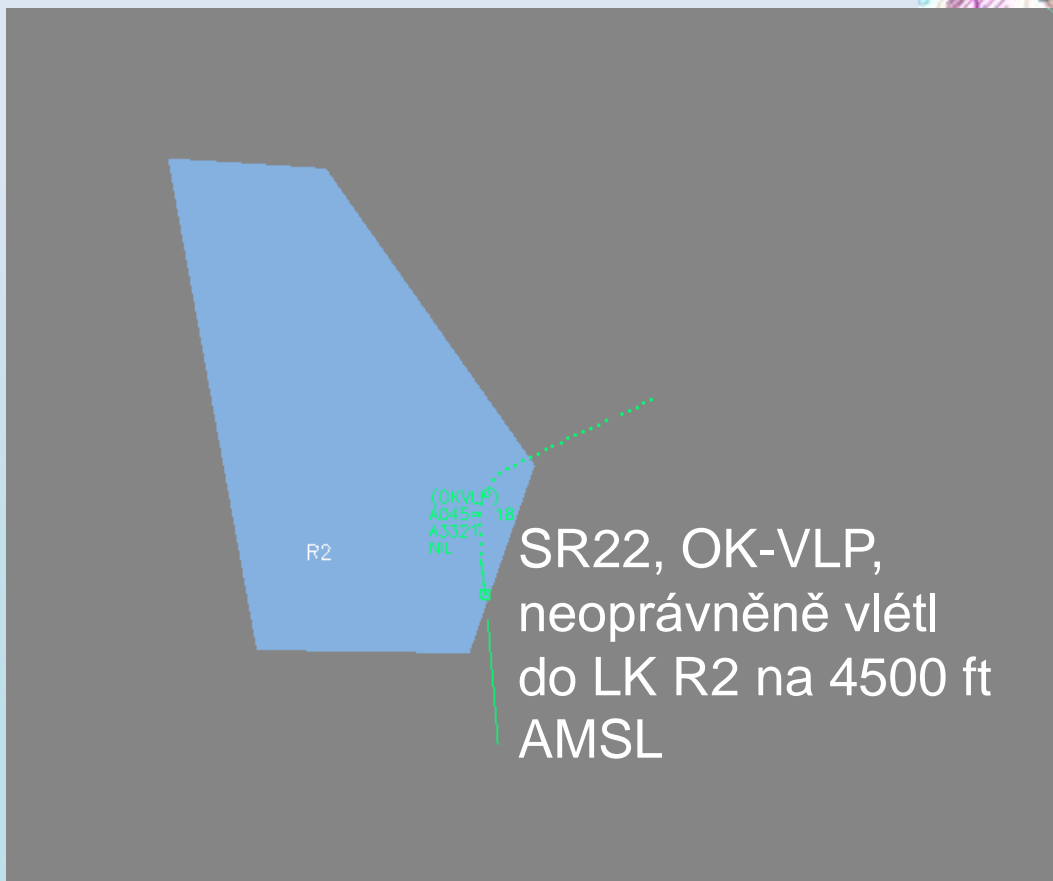
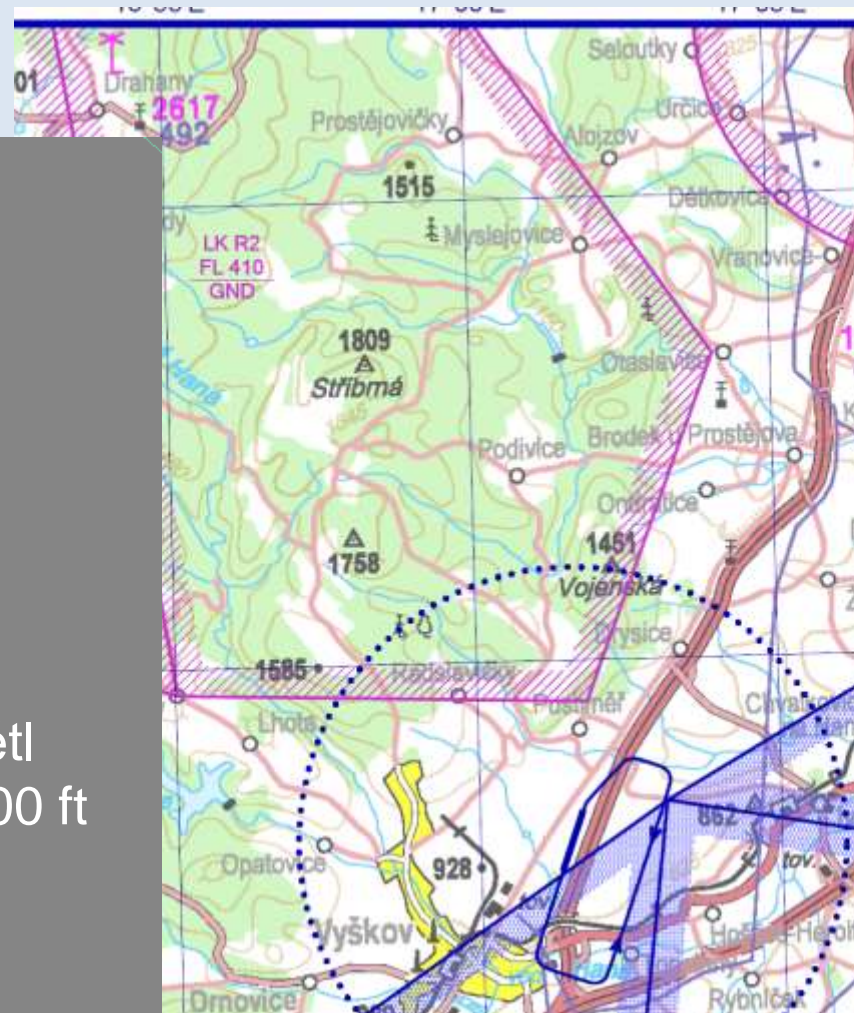
- Pilot letounu SR22, OK-VLP, na trati z LKMT do LKCM narušil aktivovaný prostor LK R2 v čase 11:26 UTC (GND – FL 410).
- Provoz vstoupil do prostoru v poloze 2NM NW od obce Brodek u Prostějova.
- EC pilotovi předal doporučený kurz k vyhnutí.
- Letoun omezený prostor opustil po cca 1min letu u obce Pustiměř.
- Závažnost byla podle předpisu L-13 hodnocena z hlediska ATM jako významný incident „Significant incident – C3“.
