CZ-09-96

ZÁVĚREČNÁ ZPRÁVA

**o odborném zjišťování příčin letecké nehody
letounu AN-2 poznávací značky OK – JID
dne 26.4.2009
na letišti Zábřeh.**

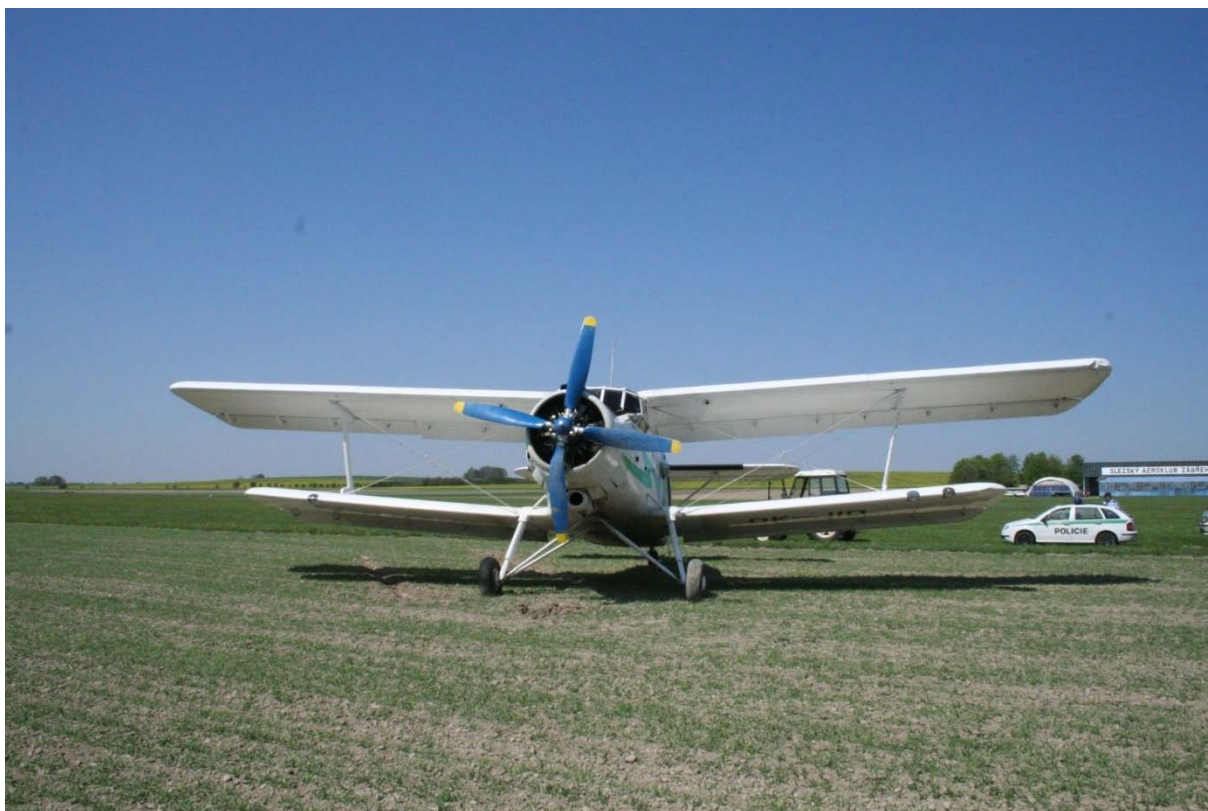
Při vjetí na měkký terén došlo k překlopení na před. Došlo k zachycení terénu vrtulí následně levými polovinami obou křídel. Následně letoun dopadl zpět na ostruhové kolo.

Poškozeny levé poloviny obou křídel a vrtule.

- Pilot měl platný průkaz způsobilosti člena letové posádky a platné osvědčení o zdravotní způsobilosti;
- Letoun měl platné OLZ;
- Příčinou LN bylo delší přistání proti větru napříč VPD s následným vyjetím mimo plochu letiště.
