**CZ-08-558**

# ZÁVĚREČNÁ ZPRÁVA

**o odborném zjišťování příčin nehody  
SLZ, poz. značky OK-EUO 07  
dne 10.11.2008**

Název provozovatele: fyzická osoba  
Výrobce a model letadla: amatérská stavba, D-8 Straton Moby Dick  
Poznávací značka: OK-EUO 07  
Místo: u obce Hrdlív  
Datum a čas: 10.11.2008, 12:10 (všechny časy jsou UTC)

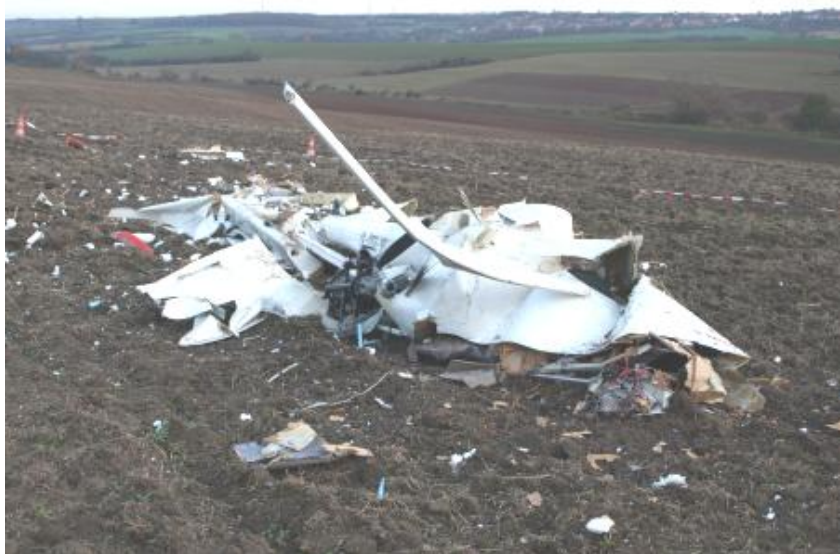
Při dopadu bylo SLZ zcela zničeno.

Trosky SLZ

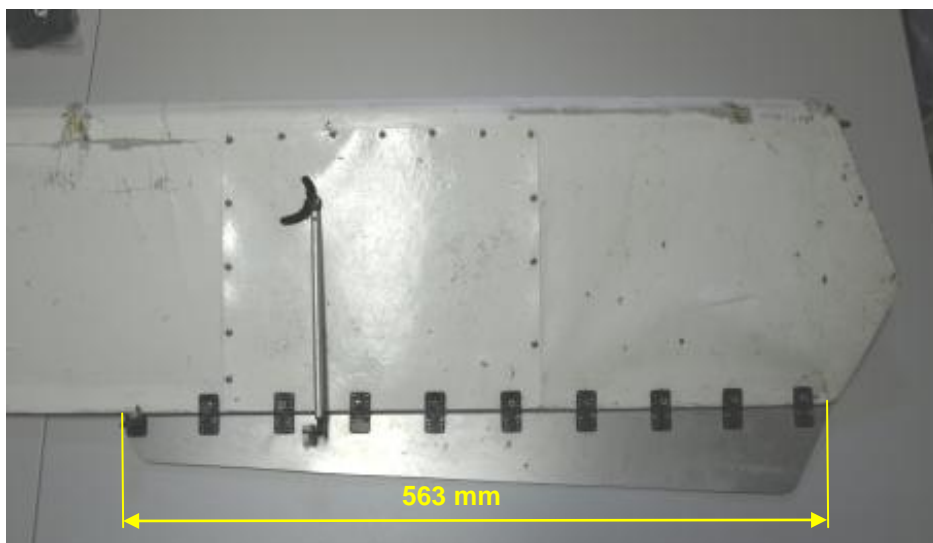
Kormidlo pravé ocasní plochy bylo opatřeno elektricky stavitelnou vyvažovací ploškou. Konstrukčně šlo o jednonábový proporcionální mechanismus, který ovládal plošku podélného vyvážení SLZ. Mechanismus umožňoval souměrnou výchylku plošky  $\pm 33^\circ$ . Ploška byla vyrobena z plechu z lehkého kovu. Ke kormidlu byla připevněna pomocí 10-ti plastových modelářských závěsů. Pohyb plošky byl ovládán přes kovové táhlo s plastovými koncovkami. Táhlo bylo přímo propojeno s elektrickým samosvorným mechanismem (dále jen servo) typu Bosch. Ovládání serva bylo elektrické, pomocí kolébkového přepínače umístěného vlevo v přední kabině pilota. V době letu nebyl na palubě SLZ žádný zdroj elektrické energie, a proto vyvažovací plošku nebylo možné ovládat pilotem za letu.

Spodní strana pravého kormidla s vyvažovací ploškou a táhlem

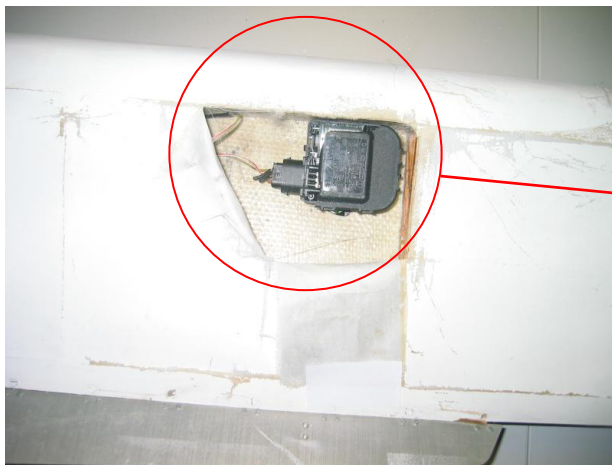
Po nehodě se podařilo určit polohu vyvažovací plošky. V důsledku nárazu bylo servo vylomeno z plastových úchytů a táhlo bylo rozpojeno. Prohlídkou serva bylo zjištěno, že jeho pohybový mechanismus se nachází v krajní poloze, která po sestavení celé soustavy odpovídala podélnému vyvážení SLZ „těžký na hlavu“. Plastové ozubení mechanismu nebylo porušeno. Krajní polohy mechanismu serva jsou vymezeny tvarem plastového segmentu a tzv. „dojezdovými kontakty“.

Servo bez plastových úchytů v montážní poloze

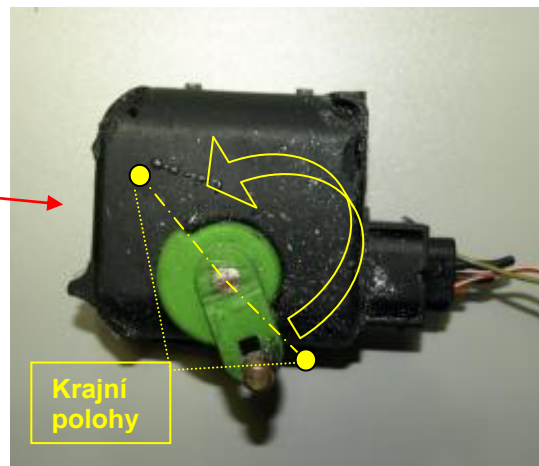
Krajní polohy segmentu serva

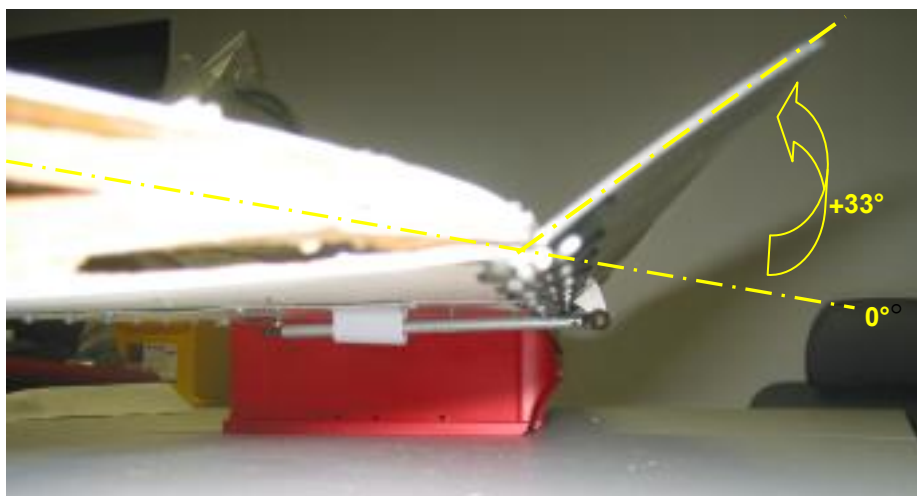
Výchylka a poloha vyvažovací plošky

Podle zjištěných informací od bývalého majitele SLZ bylo možné tuto plošku ovládat z kabiny pilota za podmínky, že elektrický obvod byl napájen od palubního akumulátoru. Z výpovědi dále vyplynulo, že obvyklá poloha plošky pro vyvážený let SLZ byla v poloze „mírně těžký na hlavu“. Přesnou polohu výchylky ve stupních svědek nevedl. Dále z výpovědi spolujedlíků SLZ bylo zjištěno, den před kritickým letem bylo s polohou plošky manipulováno pomocí náhradního elektrického zdroje a byla nastavena nulová výchylka plošky.

- zkušenosti pilota v řízení SLZ pravděpodobně vedly k nezvládnutí pilotáže v levé zatáčce na okruhu LKSN a přechodu do levé spirály;
- nastavení podélného vyvážení mělo vliv na letové vlastnosti SLZ. Vyvážení „těžký na hlavu“ zvyšuje možnost přechodu do spirály;

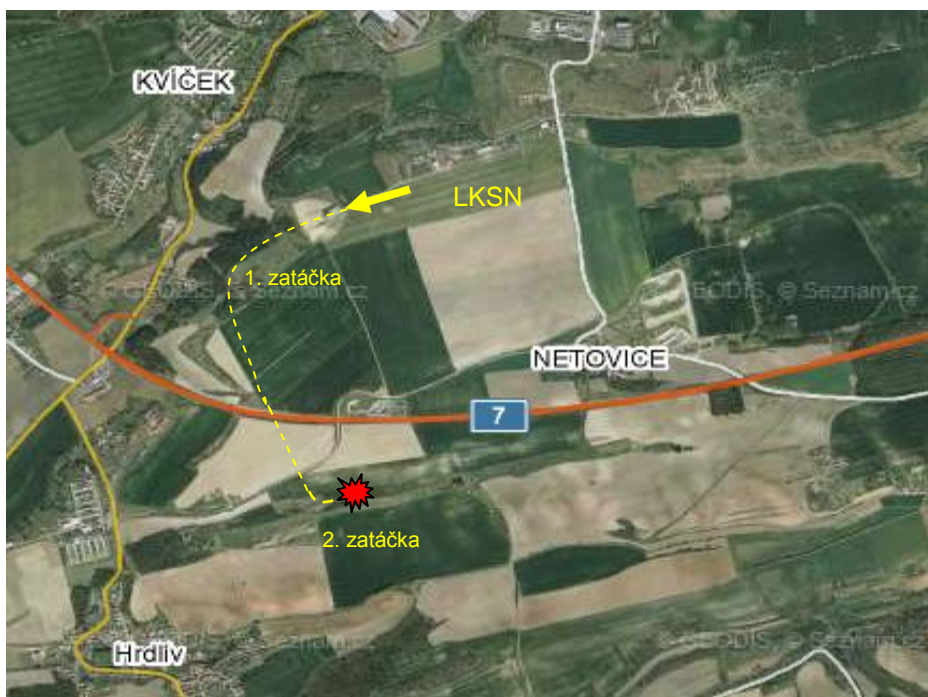
Místo LN

Místem nehody bylo pole vzdálené 500 m od severovýchodního okraje obce Hrdlív. Poloha místa nehody v zeměpisných souřadnicích N 50°12'16,1'' a E 014°04'54,5''. Přímá vzdálenost místa nehody a referenčního bodu letiště LKSN byla 1,47 km. Povrch pole byl hliněný a místy rozbahněný. Výchozím bodem měření (VBM) byl zvolen roh meze a pole, který měl souřadnice N 50°12'16,1'' a E 14°04'54,8''.

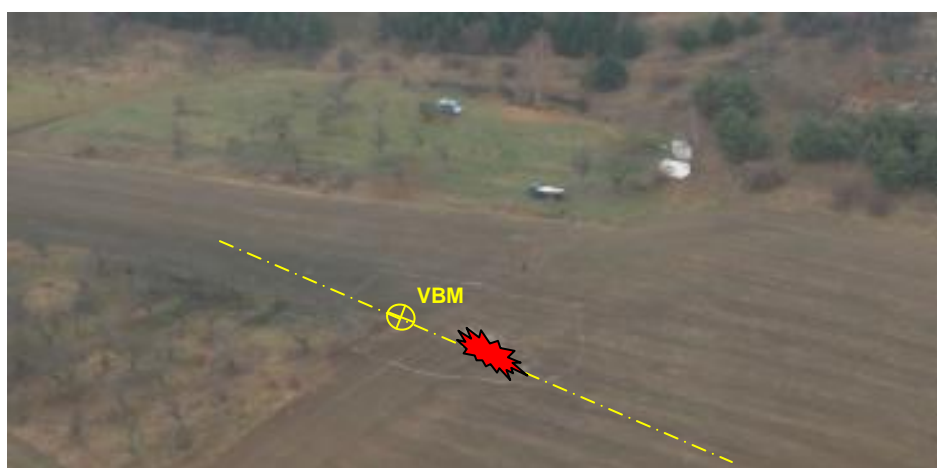
Rozdělení místa LN

Osou měření byla zvolena pomyslná spojnice troskek a VBM. Trosky byly rozprostřeny na ploše o rozměrech 45x20 m okolo osy. Tělo pilota leželo 4 m před troskami SLZ v poloze na boku, nohama k troskám. Za troskami vpravo se nacházely části levé poloviny křídla a vlevo byly části pravé poloviny křídla. Koncový oblouk pravé poloviny křídla se nacházel 20 m před VBM. Trosky přední části trupu s kabinou, pohonná jednotka a centroplán byly pohromadě v poloze „na zádech“ ve vzdálenosti do 2 m od osy a 7 m od VBM. Tyto části byly orientované kabinou směrem na západ. Zadní část trupu byla částečně odlomena, ocasní motýlkové plochy byly odděleny. Za zadní částí trupu pod troskami bylo nalezeno místo nárazu přídě SLZ. Zde se nacházela „Pittotova hubice“ kolmo zapíchnutá do země.

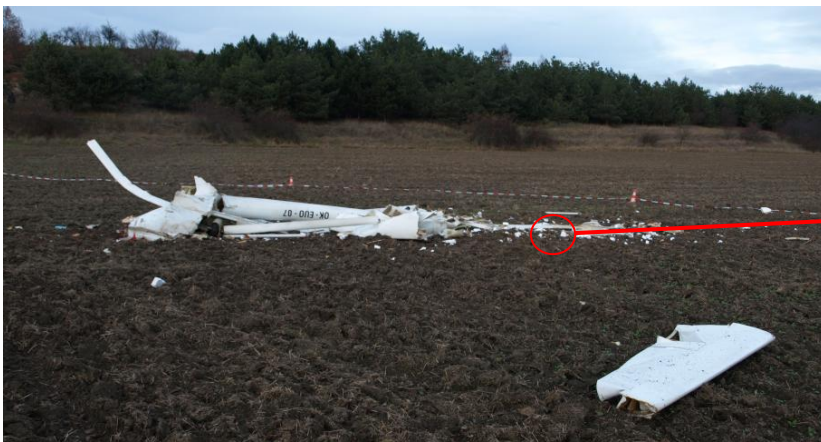
Palivová nádrž z lehkého kovu byla prasklá a benzín vytekl. Benzín byl pouze v potrubí v množství asi 50 – 100 ml. Vzorek paliva nebyl odebrán pro nedostatečné množství benzínu. Na místě byla provedena předběžná kontrola stavu motoru. Po sejmutí zapalovacích svíček a ručním protočením s motorem byla indikována „jiskra“ na obou koncích vysokonapěťových kabelů svíček. Pohyb motoru při protočení nevykazoval

zvýšené třecí odpory. Karburátor byl zalit benzínem. Palubní elektrický akumulátor nebyl na místě LN nalezen.

Trosky SLZ

- SLZ mělo platný technický průkaz;
- v době vzletu nebyla překročena maximální vzletová hmotnost SLZ;
- rozhoz trosek na místě LN a poškození SLZ odpovídají strmému nárazu do země.

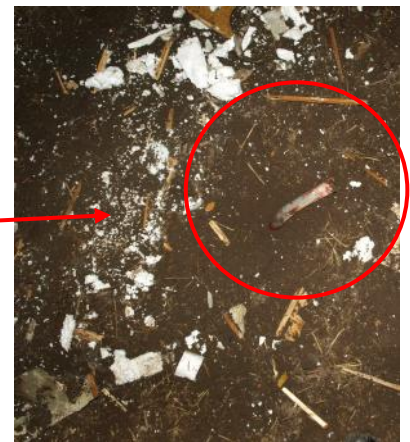
Místo nárazu a Pittotova hubice
