Ústav pro odborné zjišťování příčin leteckých nehod

Výroční porada k rozboru bezpečnosti za 4. čtvrtletí 2012 a provozní bezpečnosti v roce 2012

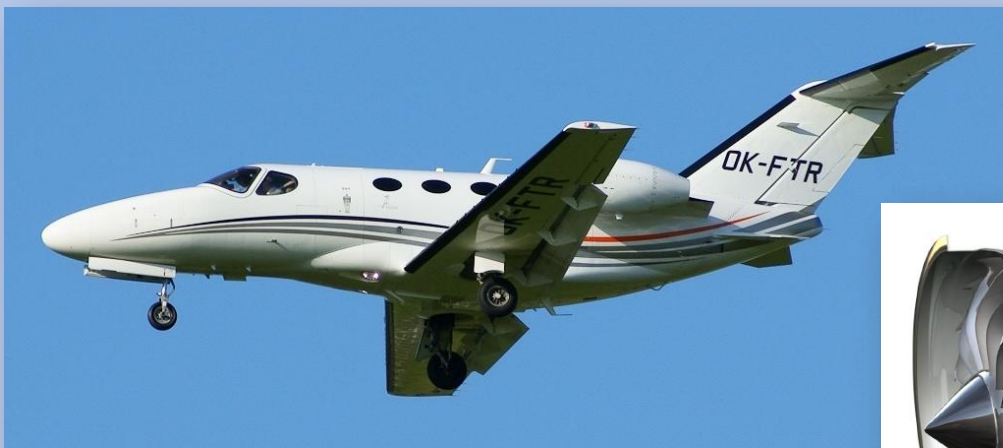
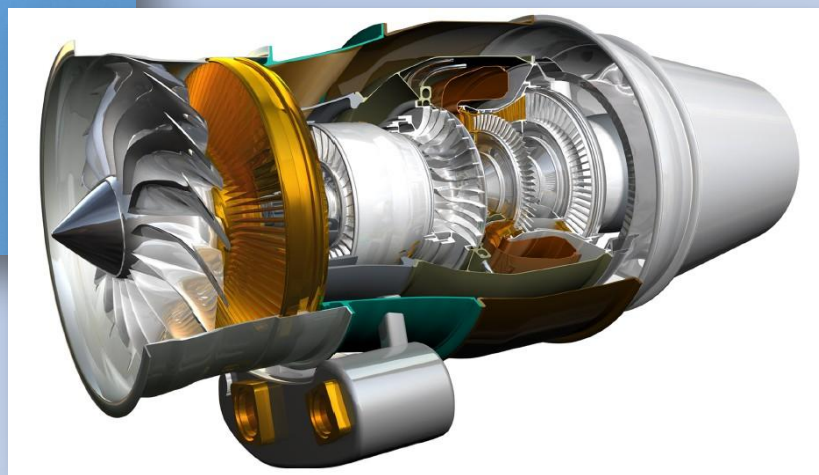
Motor Pratt & Whitney PW615

- V průběhu klesání na letišti Sofia (cca. FL290) došlo na letounu tuzemského provozovatele k nestabilnímu chodu motoru - tuto situaci doprovázel výrazný úder (zvuk) z levého motoru.
- Posádka se rozhodla provést bezpečnostní vypnutí motoru – „PRECAUTIONARY SHUT DOWN CHECKLIST“ a vyslala pilností signál PAN PAN.
- Přistála na LBSF bez dalšího poškození.
- Motor byl svěšen a odeslán k odborné expertíze výrobcu motoru. Měl od začátku provozu odpracováno 1 333 hodin.

- Příčinu šetří komise ÚZPLN ve spolupráci s výrobcem motorů. Výsledky odborné expertízy budou známy ve druhé polovině ledna 2013.

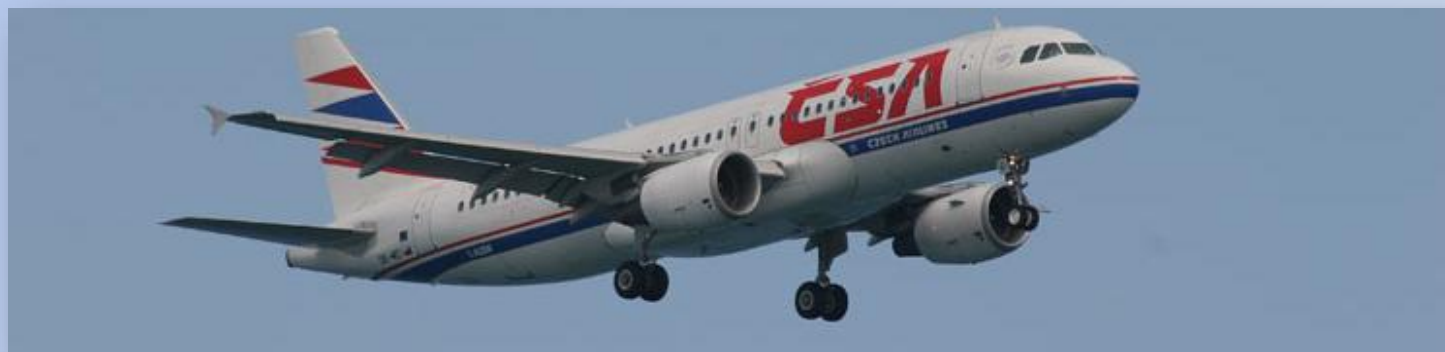
Přezkoušení systému CPC 1 a CPC 2

- Po vzletu letadla A320 z LKPR došlo k signalizaci Master Warning – Excessive Cabin Altitude. Stoupání letadla bylo zastaveno v FL 098 a sklesalo zpět do FL 090.
- Systém CPC (Cabin Pressure Controller) nebyl funkční ani v jednom z módů (Auto/Manual).
- Posádka se rozhodla pro návrat z letu zpět na LKPR. Tíseň ani pohotovost nebyla vyhlášena, přistání proběhlo bez potíží.
- Byl proveden reset obou systémů CPC 1 a CPC 2 a BITE TEST CPCS 1 a CPCS 2 dle MM 21-31-00. Poté bylo letadlo nasazeno na původně plánovanou linku do LEBL (Barcelona). Systém přetlakování pracoval po celou dobu bez závad.

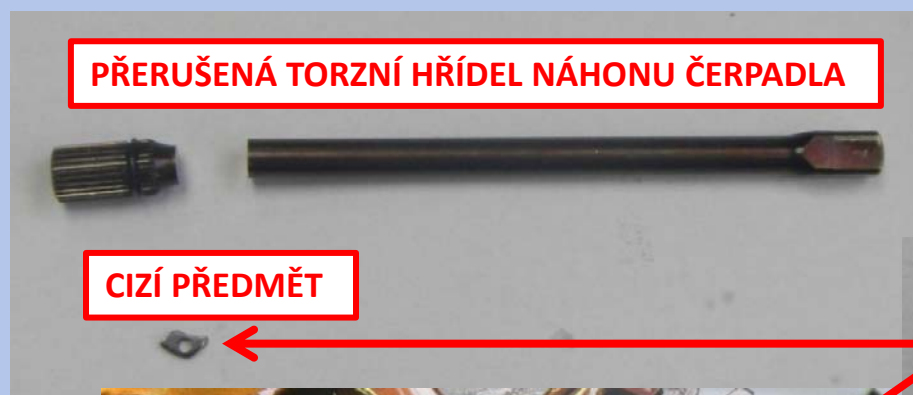
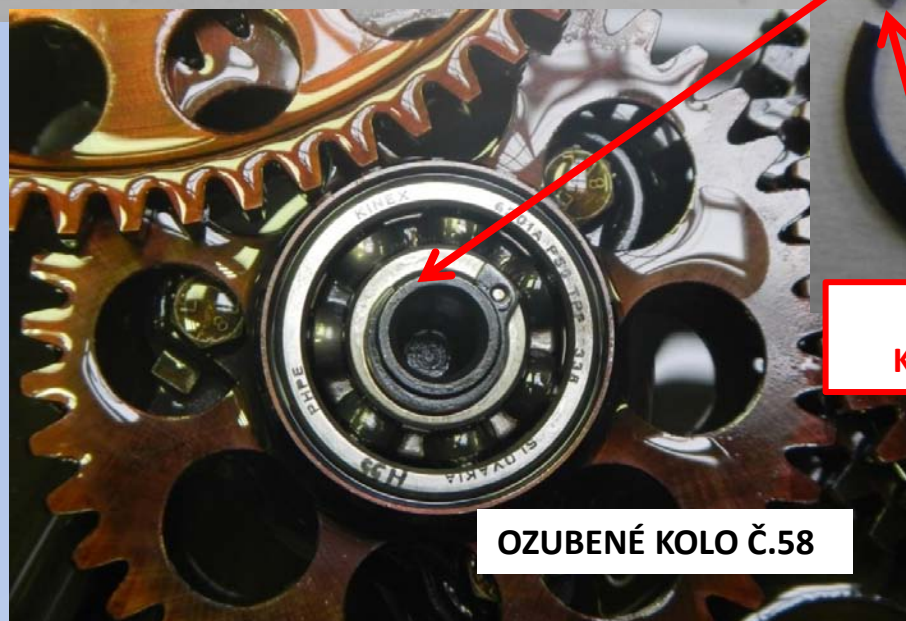
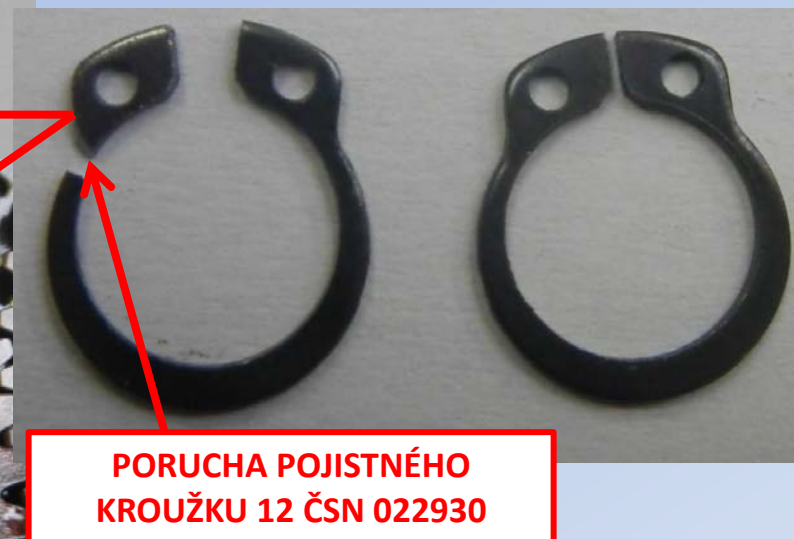
- Asi po 10 min od vzletu posádka letounu českého provozovatele zaznamenala signalizaci poklesu tlaku oleje na pravém motoru a poté nárůst teploty mezi generátorovou a volnou turbínou.
- V souladu s nouzovými postupy vypnula motor a vrátila se na letiště vzletu, kde provedla bezpečně postup přiblížení a přistání s jedním nepracujícím motorem. Mimo neprovozeroschopného motoru na letadle nevznikly další škody a nikdo nebyl zraněn.
- Příčinu šetří komise ÚZPLN ve spolupráci s výrobcem motorů.

- Při demontáži motoru u výrobce bylo zjištěno zadření hlavního ložiska motoru. Podrobným ohledáním bylo zjištěno přerušení torzní hřídele náhonu odsávacího olejového čerpadla ve skříní pohonů.
- Celá sestava skříně pohonů byla podrobena odborné expertíze u subdodavatele skříní a bylo zjištěno, že došlo k vniknutí cizího tělesa do pracovní části olejového odsávacího čerpadla.
- Bylo prokázáno, že cizí předmět je úlomek pojistného kroužku zajišťující polohu ozubeného kola č. 58 ve skříní pohonů.

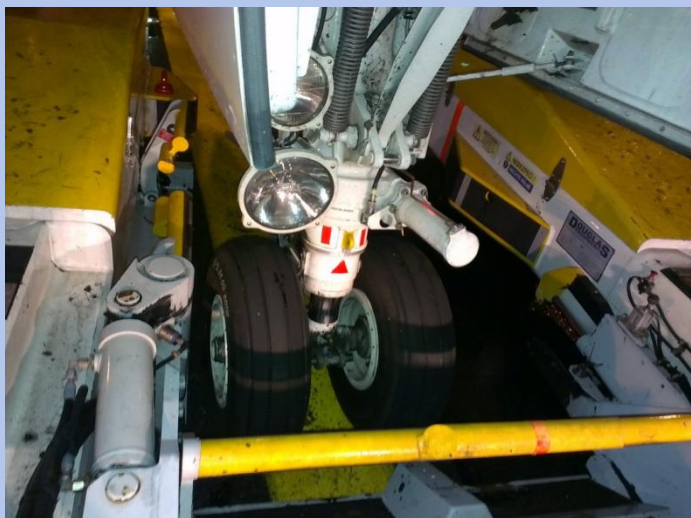
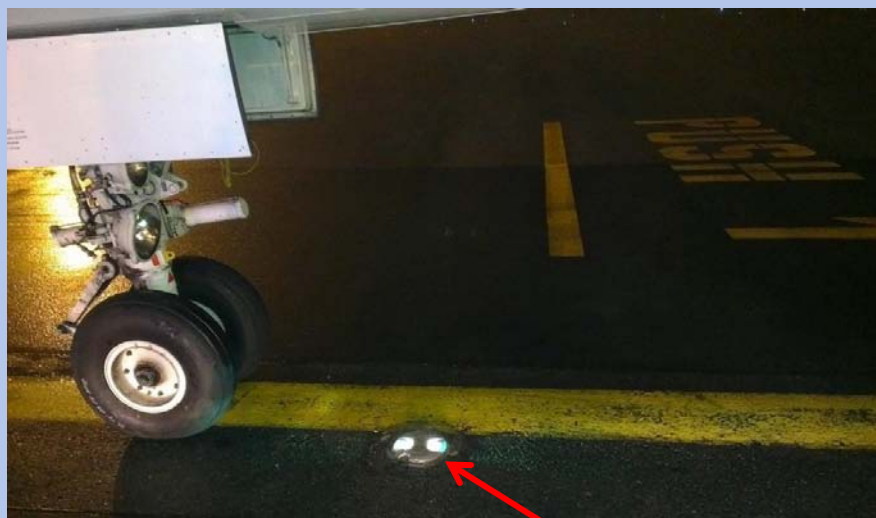
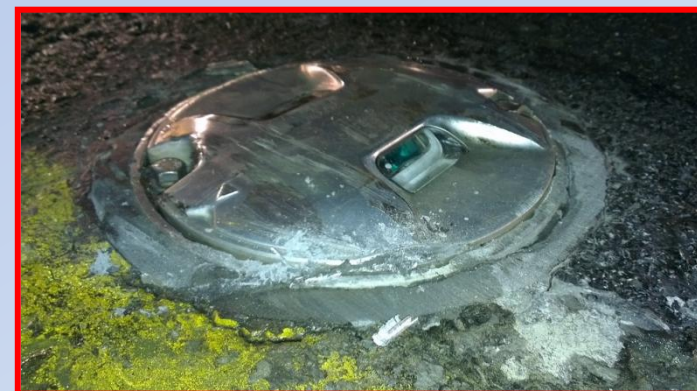
- Posádka letounu ERJ-170 zahraničního leteckého dopravce při odletu zahájila vytlačení bezojovým tahačem na pozici Push 1 na TWY H1.
- Po vytlačení, při odjezdu od letounu asi o 30 cm tahač zachytil zadní částí kolébky za vyčnívající kryt osvětlení v ose dráhy. Při tom tahač sklouzl do strany a došlo ke kontaktu jeho vnitřní bočnice s pravou pneumatikou předového podvozku.
- Po přetahu letounu na PP56 bylo při prohlídce technikem konstatováno poškození pravé pneumatiky předového podvozku vyžadující její výměnu.

Zachycení zadní částí kolébky tahače
o pojzdové světlo na TWY H1

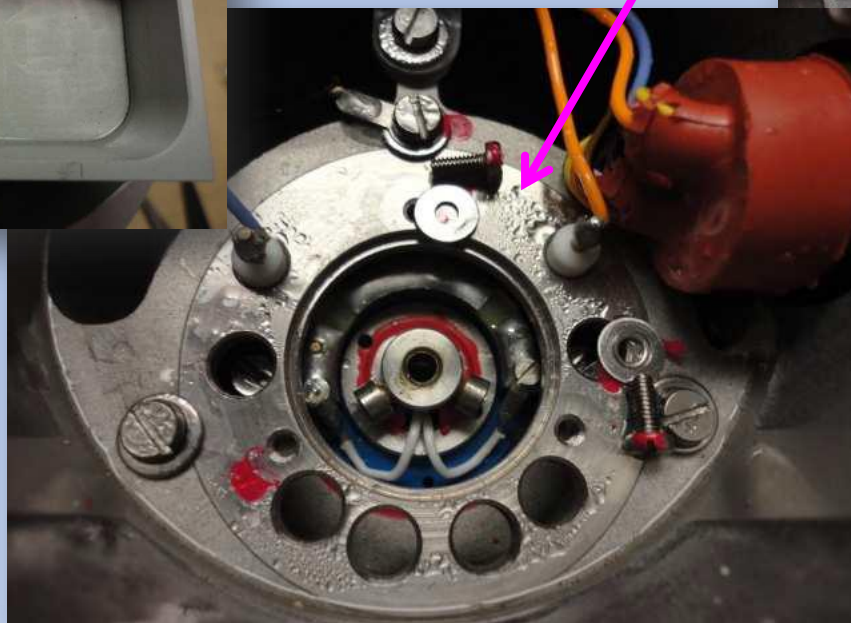
- V průběhu zkušebního letu, při kontrole minimální rychlosti, byla posádkou zjištěna závada STICK SHAKER/PUSHER. Přistání proběhlo bez závad.
- Vzhledem k závažnosti byla událost překvalifikována na vážný incident.
- Byla provedena výměna obou Multi Function Computer dle JIC 31-48-81, obou Angle of Attack (AOA) dle JIC 27-36-00, relé FIN 29GB a přezkoušení systému dle JIC 27-36-00.
- Příčinu šetří společná komise ÚZPLN , ČSA, CSAT ve spolupráci s výrobcem letounu.

Fotografie rozebraných „AOA Probes“ na nichž je vidět přítomnost vody v tělesech obou sond.

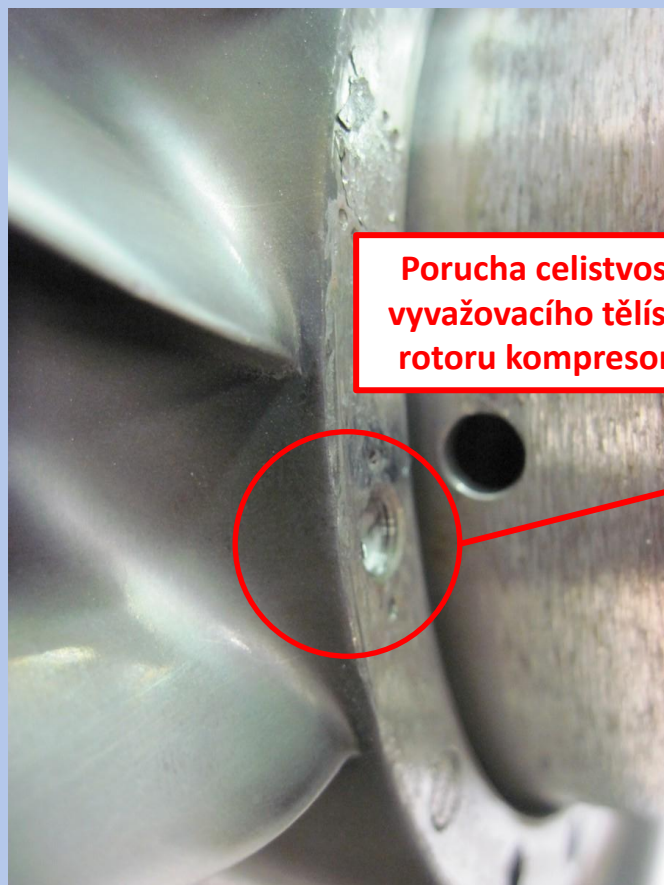
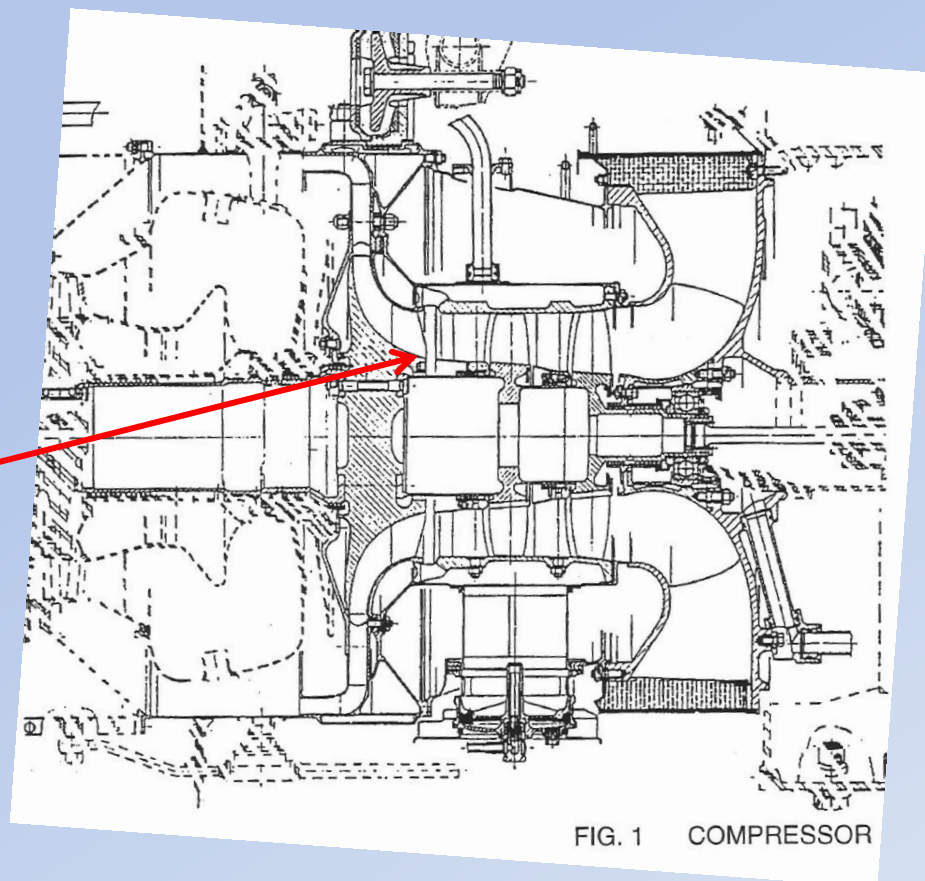
- Příčiny incidentu zjišťuje AIB UK. ÚZPLN jmenoval zplnomocněného představitele a zajišťuje přímou součinnost s výrobcem motorů.
- Motor byl svěšen a odeslán k odborné expertíze výrobcí motoru. Od poslední GO měl odpracováno 302 hodin.
- Při demontáži motoru u výrobce bylo zjištěno rozsáhlé poškození rotačních i pevných částí generátorové části motoru.
- Podrobným ohledáním bylo zjištěno, že poškození motoru způsobil cizí předmět - hlava vyvažovacího tělíska radiálního stupně kompresoru generátoru motoru. Byla zadána expertíza lomové plochy zbytku závitové části tělíska.

Porucha celistvosti
vyvažovacího tělíska
rotoru kompresoru

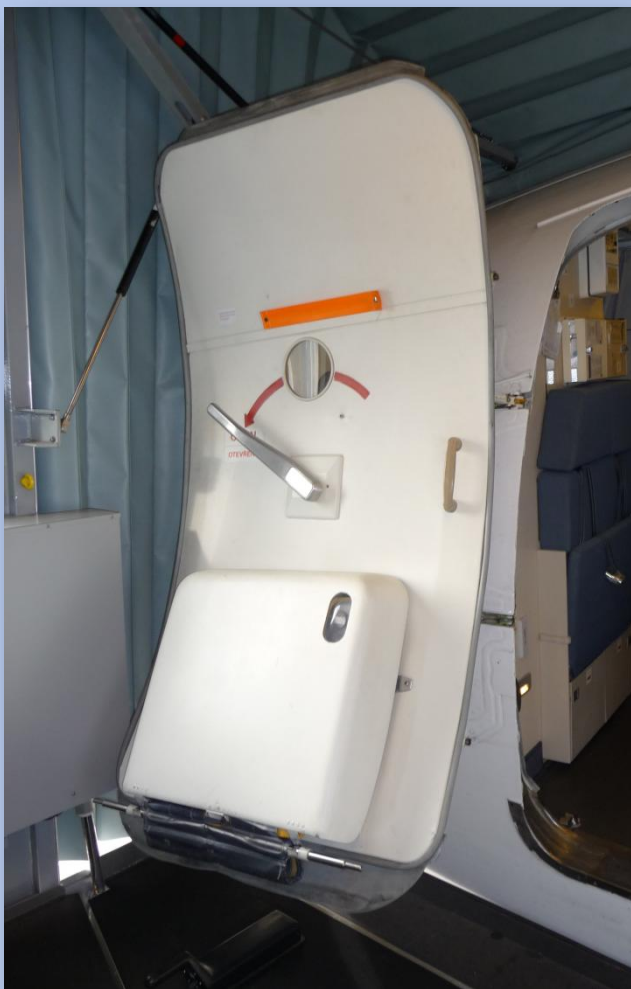
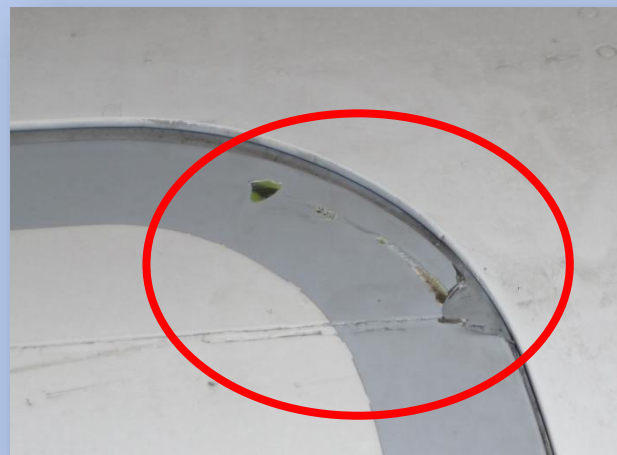
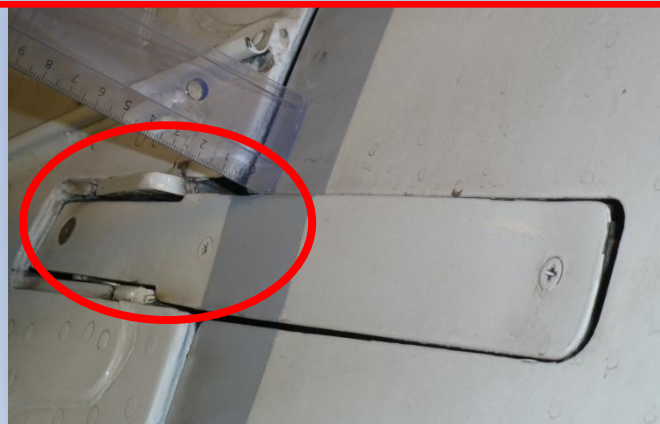
- Po nástupu cestujících došlo při odstavování nástupního mostu A7 od předních dveří letounu k jejich poškození.
- Nástupní most byl od letounu odstavován operátorem mostu v době, kdy dveře letounu nebyly ještě uzavřeny.
- Letoun byl stažen z provozu a dveře byly demontovány za účelem opravy.
- Příčinou události byl lidský činitel v pozemním provozu.

Deformace a poškození po zachycení
nástupního mostu za dveře

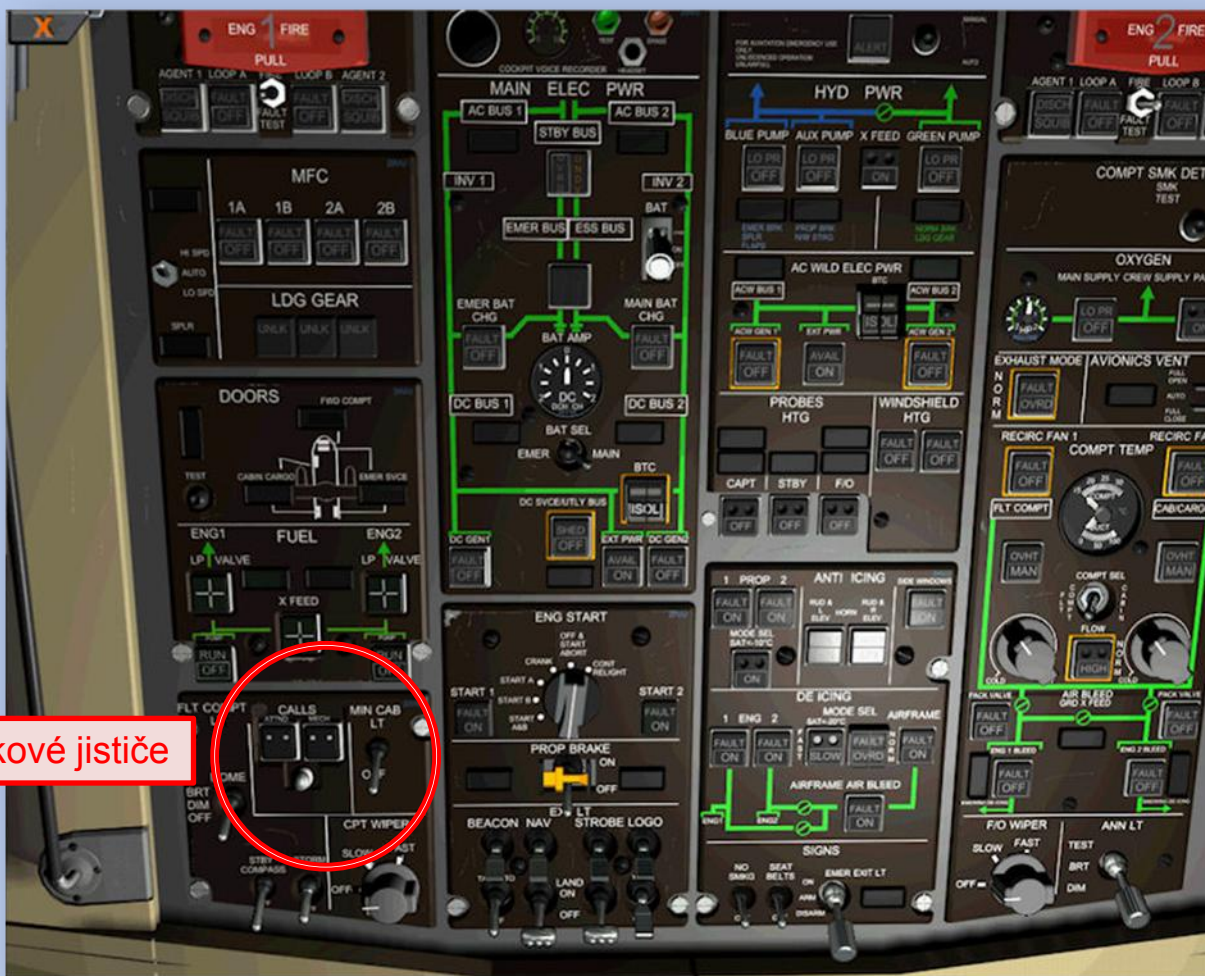
- Po zahájení vzletu došlo k signalizaci MASTER WARNING a na Crew Alerting Panel (CAP) zobrazena signalizace CONFIG.
- Vzlet byl přerušen při rychlosti IAS 32 kt. Před vstupem na dráhu nebyla při CONFIG TEST zjištěny žádná závada.
- Při kontrole byly zjištěny na OVERHEAD PANELu vypadlé tlačítkové jističe MFC 1B AUX SPLY a MECH CALL.
- Po zasunutí uvedených jističů se signalizace CONFIG na CAP již neprojevila.
- Následoval odlet na plánovanou linku do HAM.

Vypadlé tlačítkové jističe

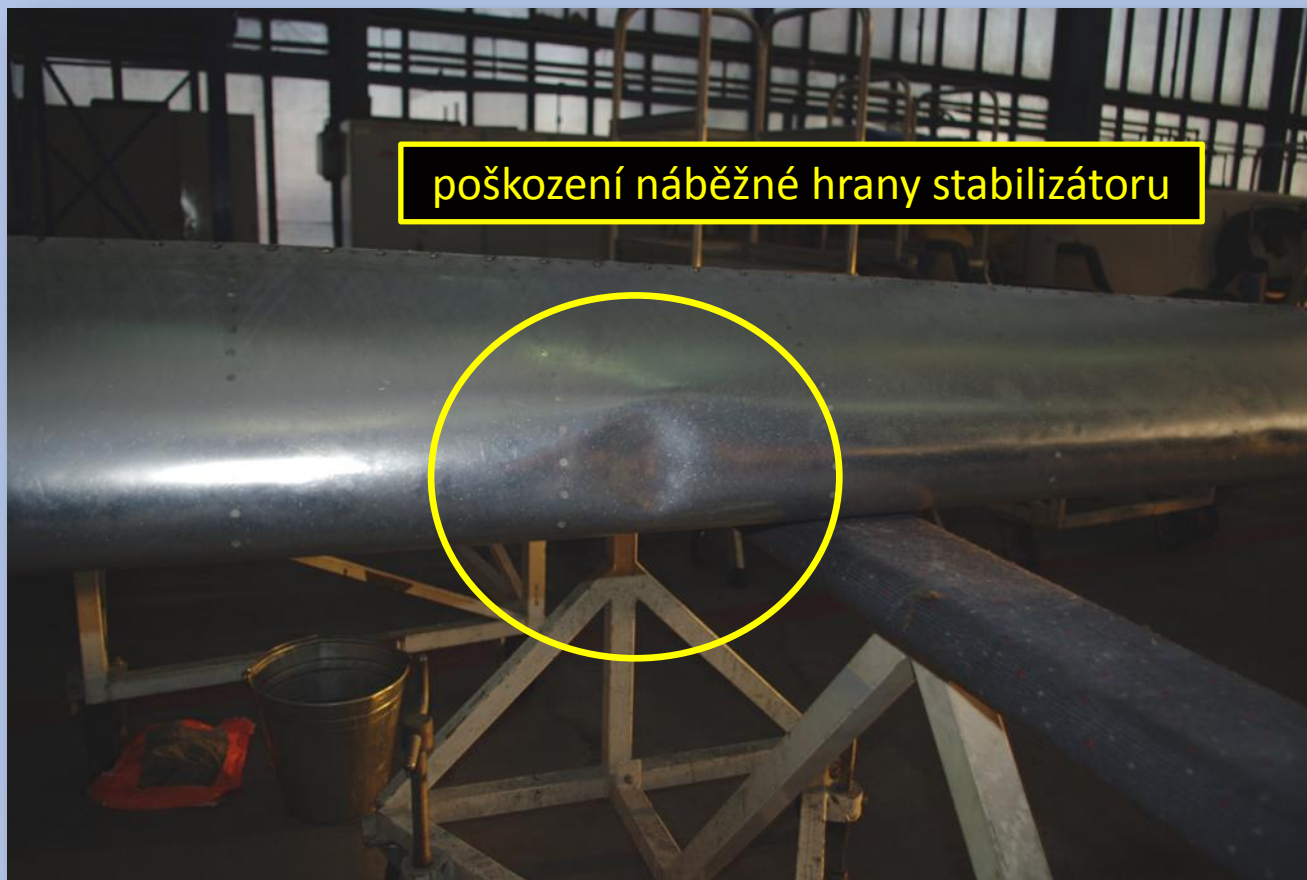
- ➔ Po přistání letadla B737 na LKPR bylo pracovníkem pozemní obsluhy zjištěno poškození náběžné hrany pravého stabilizátoru.
- ➔ Poškození bylo pravděpodobně způsobeno cizím předmětem, nejspíše kouskem ledu.
- ➔ Na letadle byla provedena demontáž náběžné hrany stabilizátoru a oprava dle SRM (schválena výrobcem letadla).
- ➔ Letadlo bylo po opravě uvolněno do provozu.

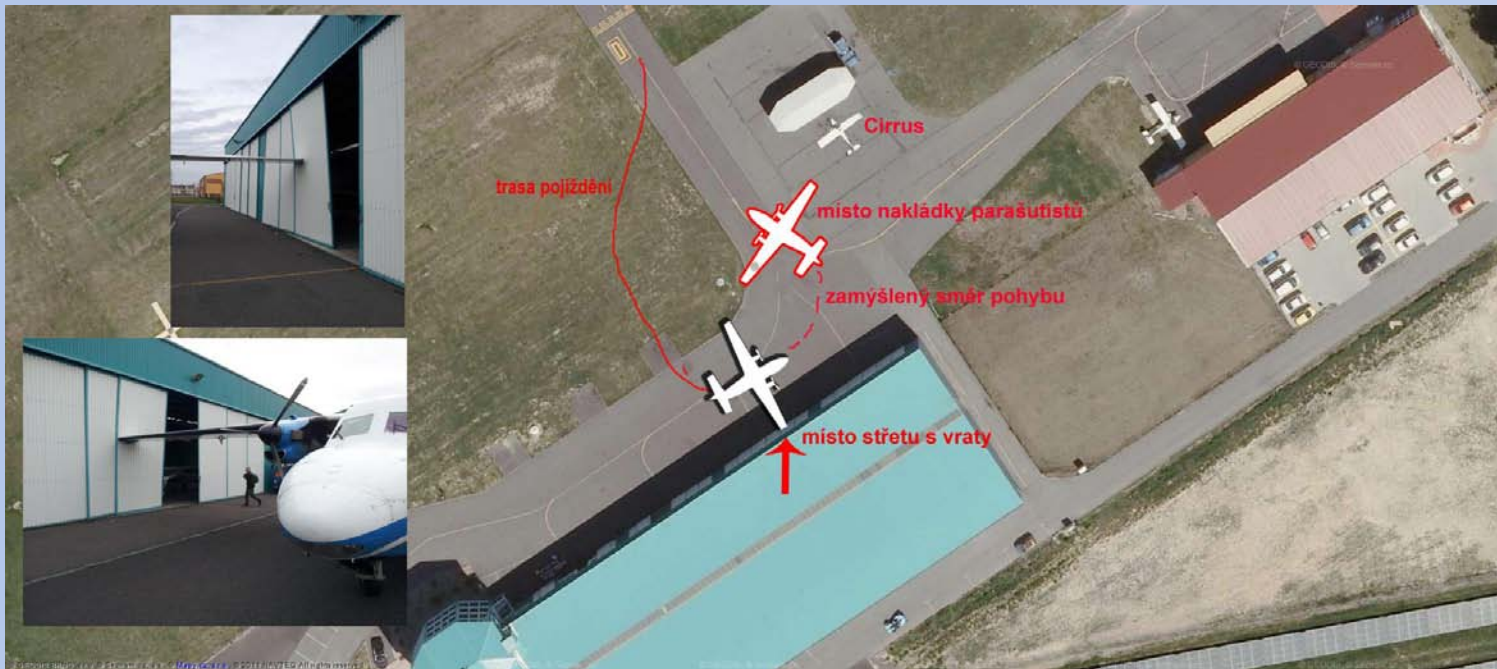
- Při pojíždění letounu došlo k lehkému kontaktu konce pravého křídla s konstrukcí hangárových vrat.
- Na letounu byl částečně deformován okrajový oblouk pravého křídla a poškozen plexi kryt pozičního světla.
- Poziční světlo ani křídlo nebylo poškozeno.

Schéma ukazuje směr pohybu L 410, místo střetu a kam zamýšlel pilot taxovat. U stanice LPH schéma je stál tankující Cirrus, kvůli kterému pilot pojížděl tak, aby nedošlo k jeho ofouknutí.

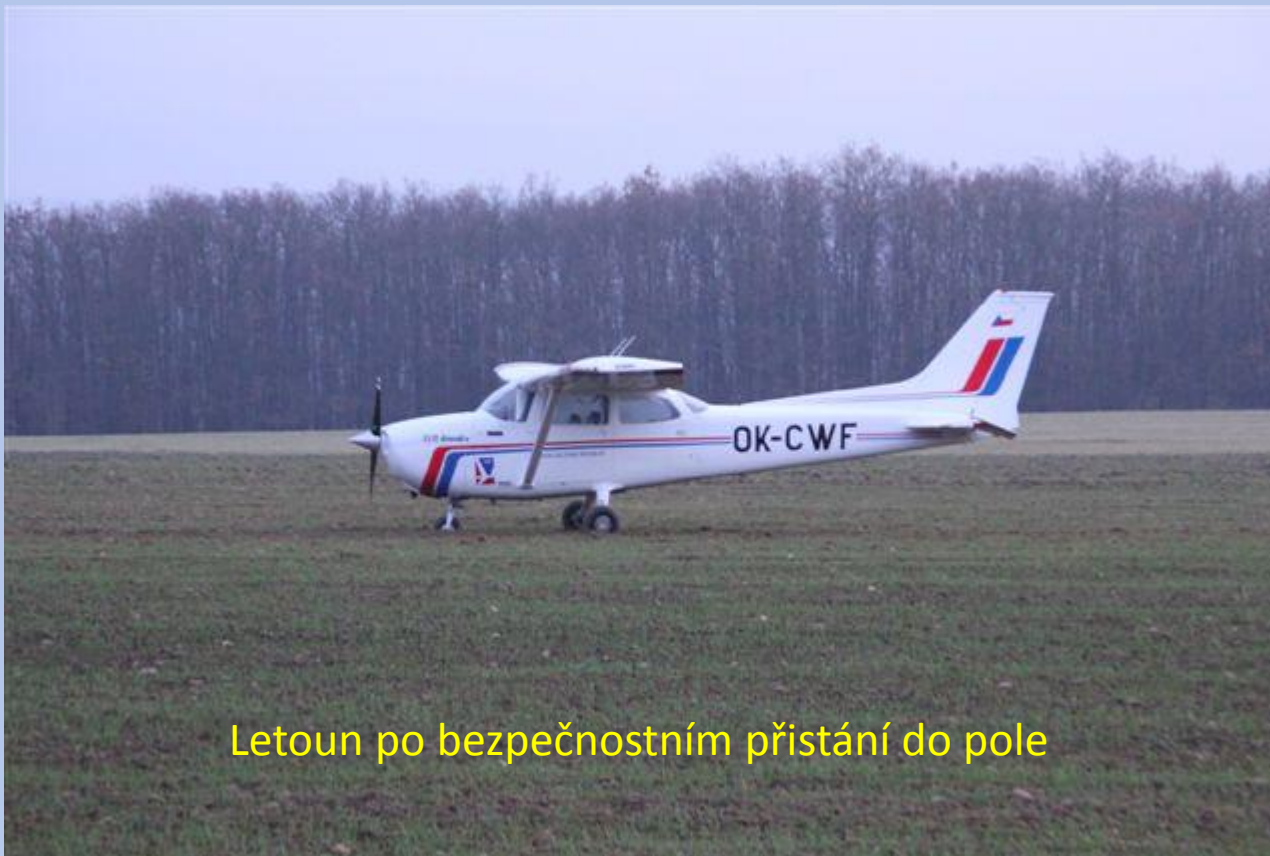
- Pilot letící s letounem Cessna C-172 na LKBU (Bubovice) zaznamenal snížený výkon motoru. Rozhodl se pro bezpečnostní přistání do terénu (na pole). Přistání proběhlo bez dalších závad a bez poškození letounu. Všechny čtyři osoby na palubě byly bez zranění.
- Po důkladné prohlídce motoru a provedení kontrolní motorové zkoušky byl následující den proveden přelet letounu na LKKL (Kladno) bez závad.
- Z důvodu aktuálních meteorologických podmínek (především teploty a vlhkosti vzduchu) byla provozovatelem letounu stanovena pravděpodobná příčina snížení výkonu motoru za letu „zamrzání karburátoru“.

Letoun po bezpečnostním přistání do pole

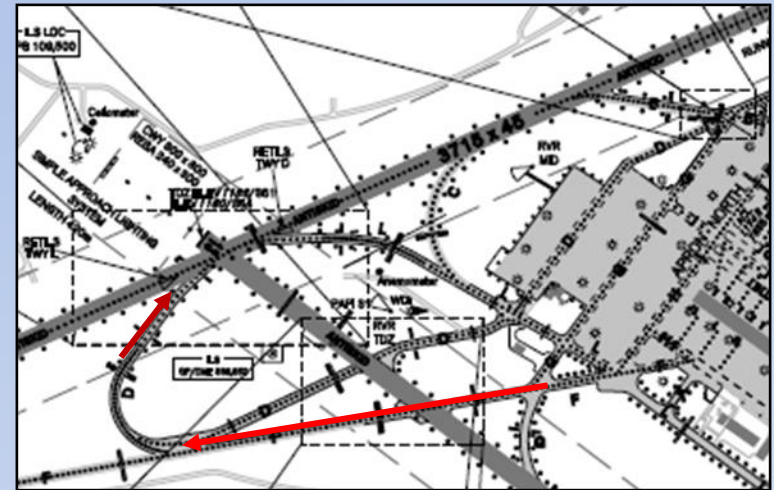
- GEC TWR vydal povolení k pojíždění letounu BE 58 na vyčkávací místo RWY 06 po TWY F a D a zastavit před RWY 12.
- Pilot povolení potvrdil, přesto RWY 12 bez povolení přejel.
- Závažnost byla s ohledem na provoz podle předpisu L-13 hodnocena z hlediska ATM jako významný incident „Significant incident - C“.

BE 58 bez povolení přejel RWY12

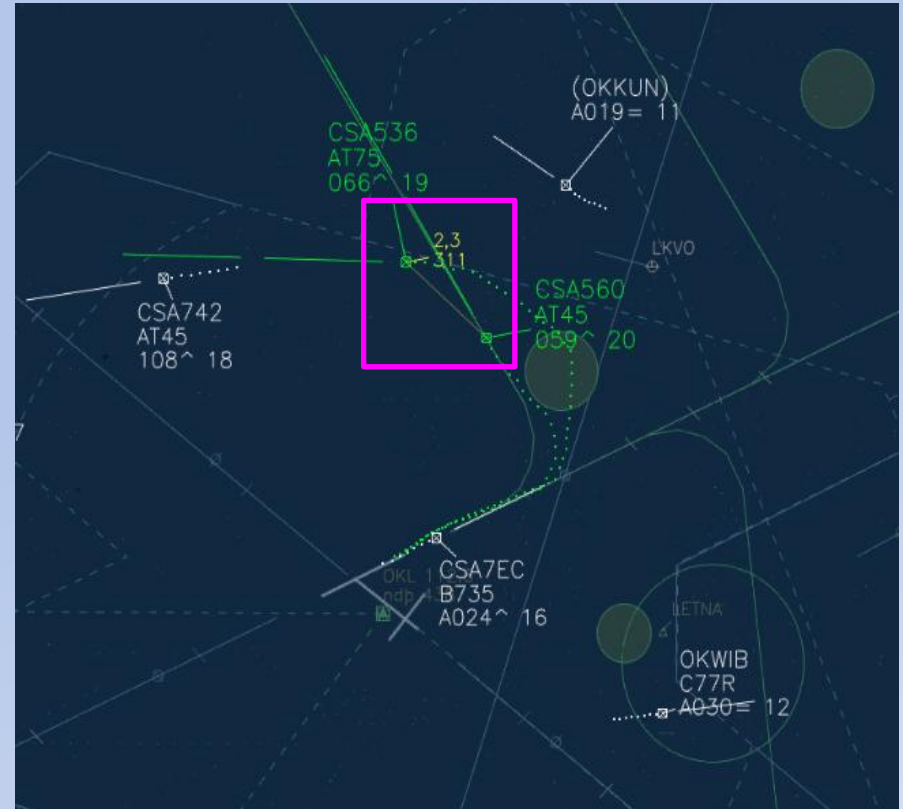
- Posádky letadel ATR 72 a ATR 42 českého leteckého dopravce, při odletu z LKPR z RWY 06, prováděly stoupání po stejné odletové trati SID BALTU 2D.
- Nevhodným vektorováním ATC došlo v prostoru 4NM západně LKVO ke snížení minima rozstupu. Ve stejné letové hladině byl horizontální rozstup snížen na 2,3 NM (cca 76 % minimálního horizontálního rozstupu).

- Událost šetří oddělení auditu ŘLP s.p. Závažnost byla podle předpisu L-13 hodnocena z hlediska ATM jako významný incident „Significant incident - C“.

Trasa letu při vektorování ATR 72 a ATR 42 a snížení horizontálního rozstupu

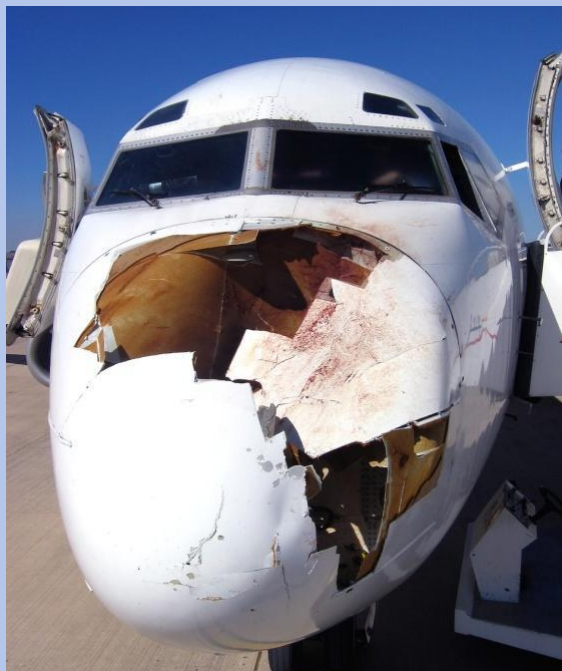
Ilustrační foto následků střetu s ptáky
