ÚSTAV PRO ODBORNĚ TECHNICKÉ ZJIŠŤOVÁNÍ  
PŘÍČIN LETECKÝCH NEHOD  
Beranových 130  
199 01 PRAHA 99

**Č.j.: 06/06/ZZ**

# **ZÁVĚREČNÁ ZPRÁVA**

**o odborném zjišťování příčin letecké nehody  
letounu Cessna T303, poznávací značky OK-ELO  
na letišti Ostrava - Mošnov  
dne 10.1.2006**

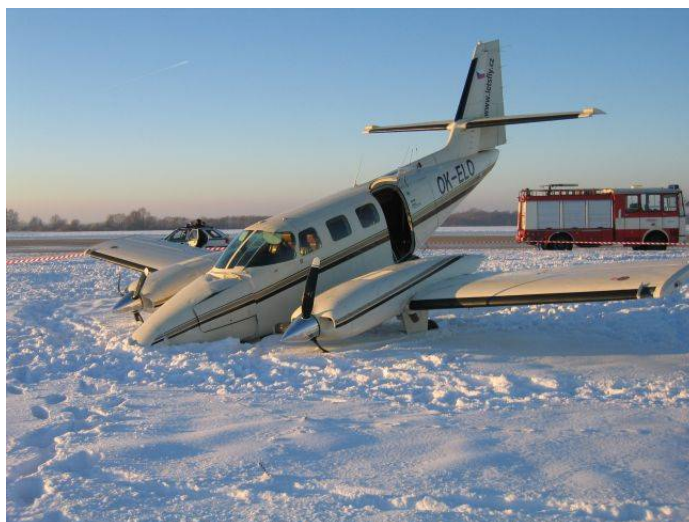
Na letounu byla poškozena přední část trupu, byl zvlněný potah v místě přechodu pravé poloviny křídla do trupu, byla vylomena přední podvozková noha a poškozeny kryty podvozků. Listy vrtulí obou pohonných jednotek byly ohnuty směrem dozadu. Na okrajovém oblouku levého křídla zespodu byly stopy po střetu letounu s povrchem letiště.

Obr. 1 Poškození letadla

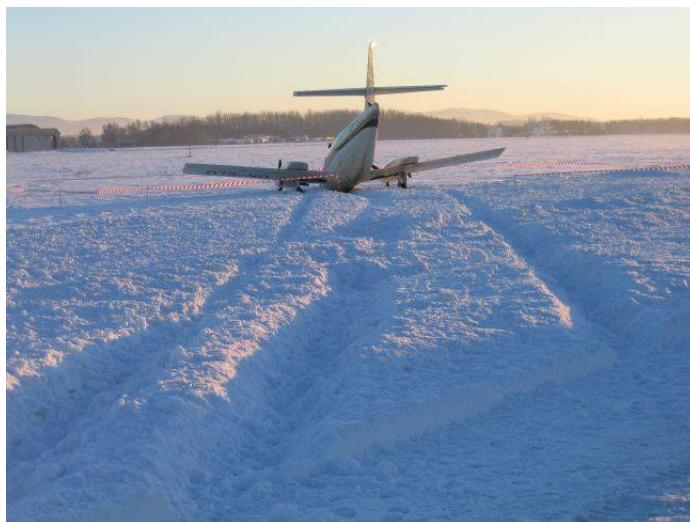
Letoun se zastavil 48 m od levého okraje dráhy. Letoun se nacházel v poloze „na nose“, kola hlavního podvozku byla na zemi. Přední podvozková noha byla vylomena dozadu a byla opřena o spodní část trupu. V kabině byl vypínač „Master Switch“ v poloze vypnuto, palivový kohout uzavřen a páky výkonu motorů byly v poloze „Stop“.

**Obr. 2 Místo LN**
