Č.j.: 464/06/ZZ

ZÁVĚREČNÁ ZPRÁVA

**o odborném zjišťování příčin incidentu - nedodržení koordinačního
dohovoru a nesprávného řešení provozní situace
mezi ACC Praha a MACC
dne 6. září 2006**

Praha
květen 2007

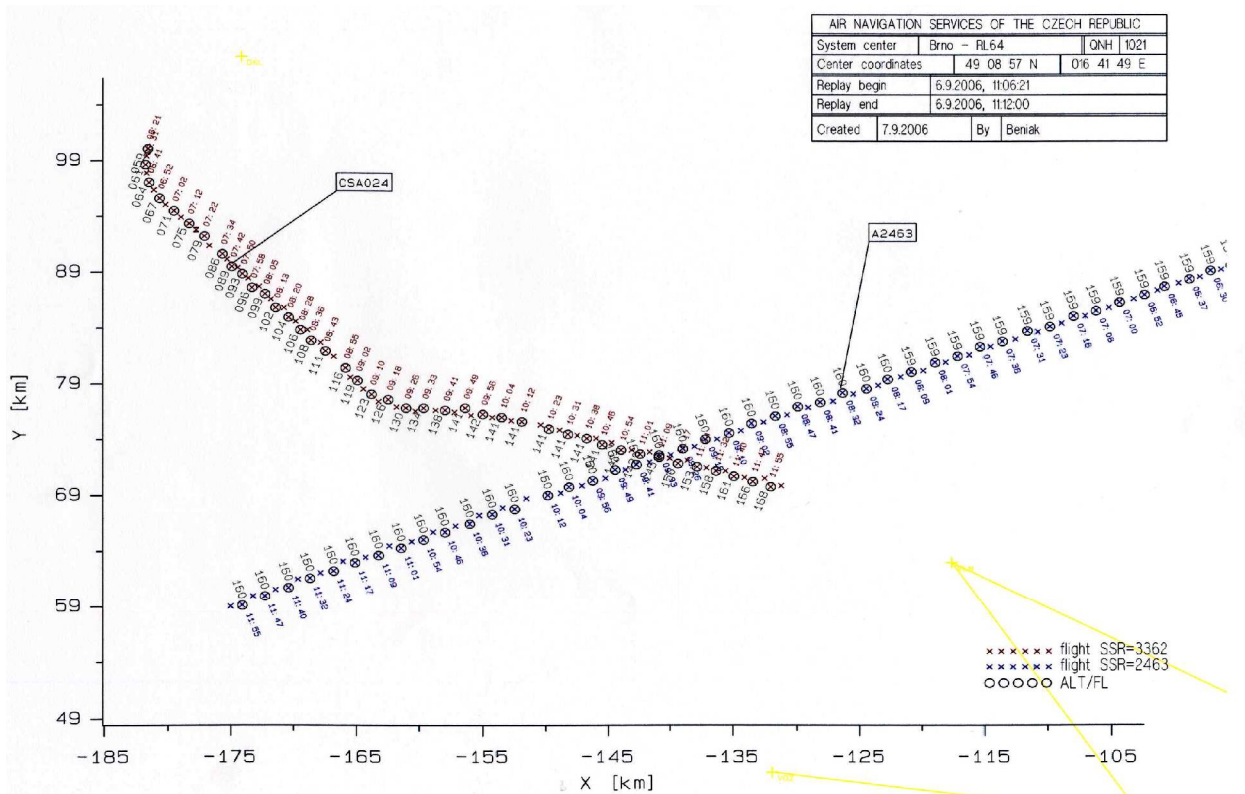
V 11:09:56 posádka ČSA024, oznámila ve FL142 přerušení stoupání z důvodu křížujícího se provozu zleva doprava cca 2000 ft nad.

V 11:10:50 se EC NSEL dotázal posádky ČSA024, zda-li je schopna identifikovat provoz, vzhledem ke kterému přerušila stoupání. Posádka upřesnila polohu pro ní konfliktního provozu na 5 hod., vzdálenosti 7 NM a cca 2000 ft výše. Po tomto oznámení pokračovala ve stoupání do FL230.

Incident se stal ve FIR Praha v prostoru 10 NM W VLM, ve FL 140-160. Jedná se o vzdušný prostor třídy C, kde byly aplikovány minima rozstupu 1000 ft/ 5 NM.

Po navázání spojení s posádkou ČSA024 vydal NSEL EC povolení stoupat do FL230 DCT TBV, které nezaručovalo dodržení stanoveného minima rozstupu s 2611.

Na žádost posádky ČSA024 ji NSEL EC vydal povolení letět přímo na bod HLV, což dále zvýšilo pravděpodobnost snížení minima rozstupu s 2611.

Bylo provedeno seznámení a rozbor incidentu s řídícími letového provozu ACC a MACC Praha.
