ZÁVĚREČNÁ ZPRÁVA

**o odborném zjišťování příčin incidentu
letadla A320-214
v TMA letiště Praha - Ruzyně
7. 5. 2006**

název provozovatele: České aerolinie a.s. (ČSA)
výrobce a model letadla: Airbus Industries, A 320-214
poznávací značka: OK-GEB
místo: TMA Praha – Ruzyně
datum a čas: 7. 5. 2006, 13:06 (Všechny časy jsou UTC.)

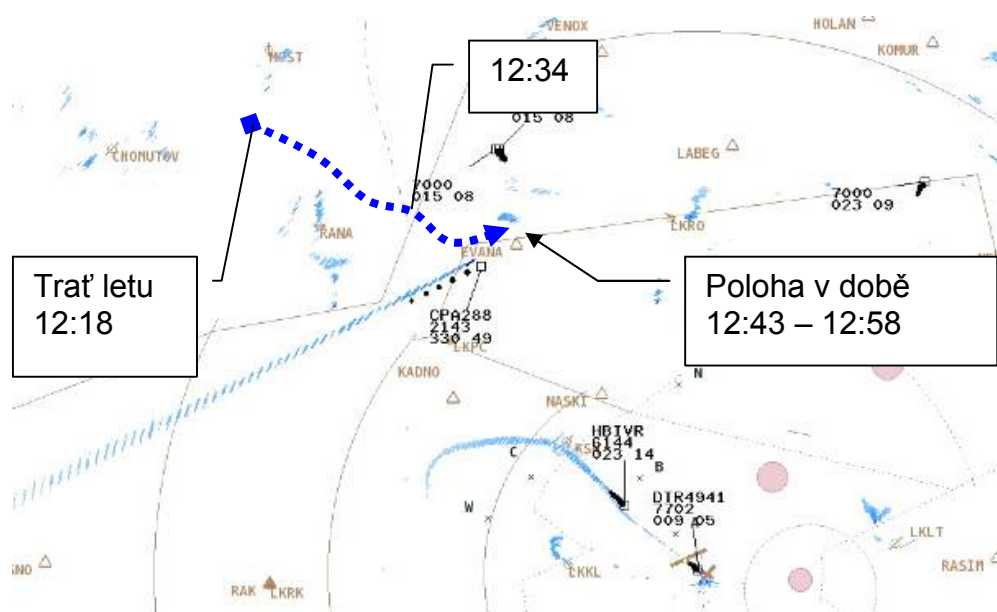
2.1 Podle záznamu stopy PSR v době, která předcházela konfliktní situaci, neidentifikované letadlo nejprve od 12:18 letělo z polohy severozápadně Raná po trati s kurzem 110° – 120°, vně horizontální hranice TMA VII. Ve 12:34 se toto letadlo nacházelo na horizontální hranici TMA VII v neznámé hladině. Následně, v době do 12:39, letělo po trati s přibližně stejným kurzem uvnitř horizontální hranice TMA VII až do polohy asi 3,5 NM západně bodu EVANA. V blízkosti bodu EVANA se toto letadlo nacházelo dalších 15 minut. Z pohybu stopy PSR lze usoudit na kroužení tohoto letadla, pravděpodobně za účelem zisku výšky před dalším pokračováním v letu po trati. V době od 12:58 toto letadlo pokračovalo v letu po trati kurzem asi 045°.

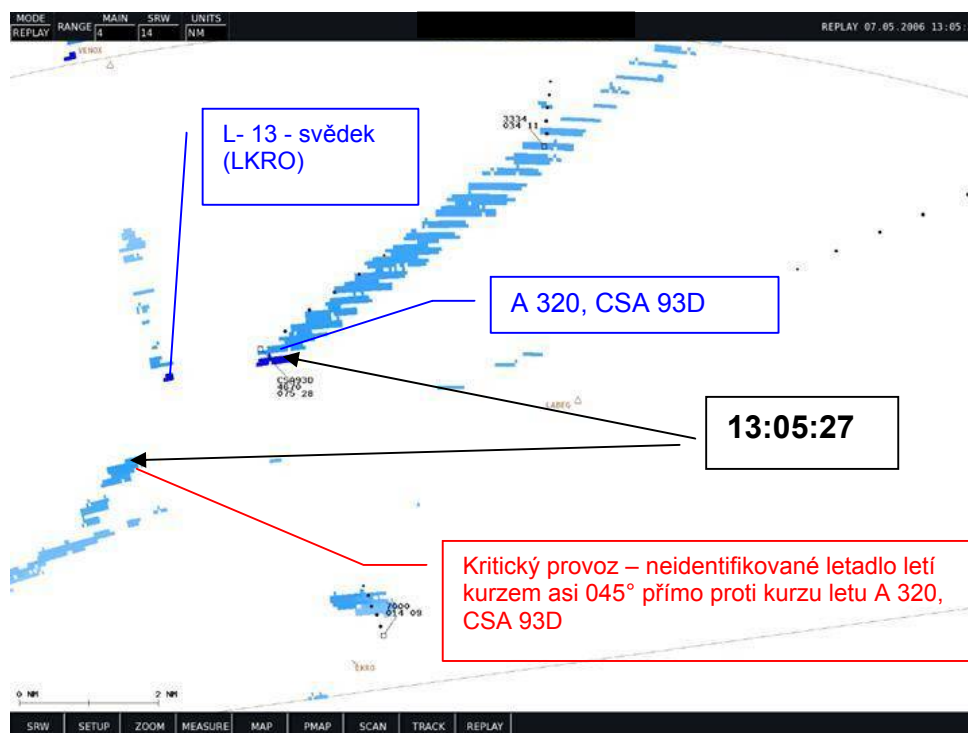
Podle záznamu informace PSR multiradarového systému se jedno neidentifikované letadlo nacházelo vůči CSA 93D na protisměrné trati, další letadlo trať letadla CSA 93D křížovalo zprava.

Pilot letadla CSA 93D ohlásil minutí s kluzákem ve FL 70. Ze záznamu radarové informace bylo možné odhadnout jen pokračování dalšího letu jednoho z letadel, které z místa křížování trajektorii pokračovalo ve směru na přistání na letišti Roudnice. Z informace PSR nebylo možné určit vertikální rozstup letadel v místě křížení tratí.

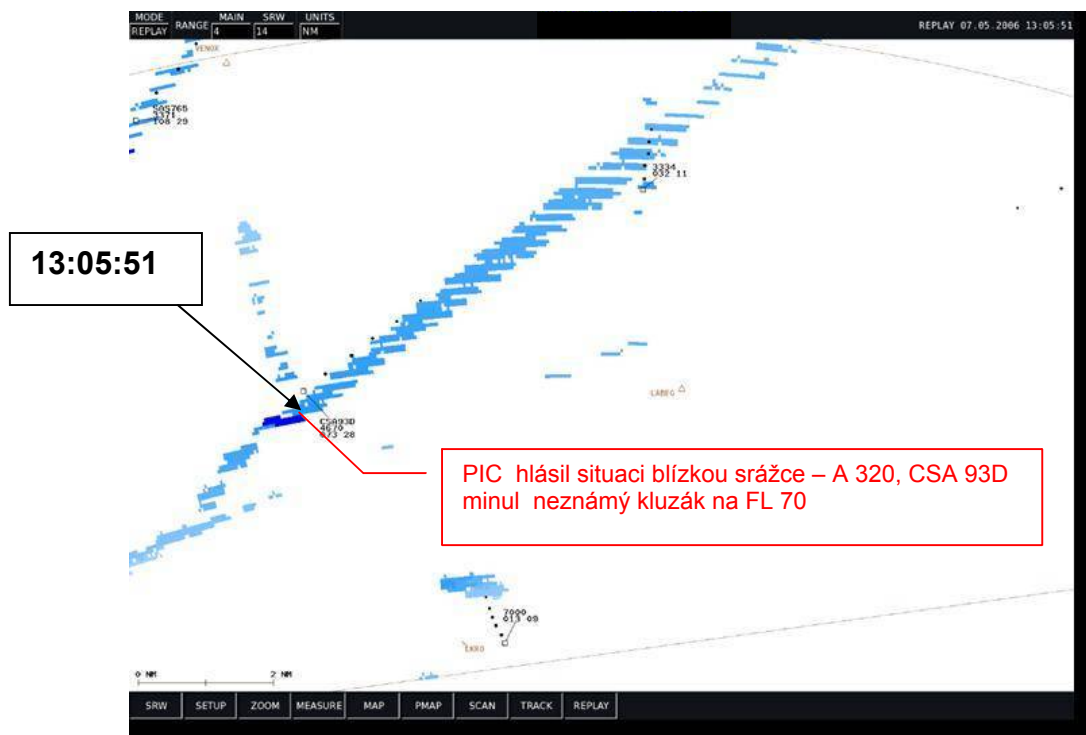
V dané situaci měl PEC na displeji zobrazen pouze symbol radarové polohy SSR a zobrazení radarového formuláře. Nevěděl o provozu kluzáku vlétávajícího do prostoru jeho odpovědnosti. I když na stanovišti APP je ke sledování provozu k dispozici rovněž zobrazení raw video z TAR Praha, bez údaje o výšce provozu zobrazovaného symbolem PSR to byla v dané chvíli minimálně využitelná informace pro zajišťování rozstupu.

3.2 Příčinou byla chybná činnost pilota neznámého kluzáku, který nedodržel podmínky pro vstup a let v řízeném vzdušném prostoru třídy C.

- 4.1 ÚCL by měl stanovit náležitosti preventivních opatření k získání a udržení vědomí o nebezpečí nepovolených narušení vzdušného prostoru.
- 4.2 V rámci Aeroklubu ČR provést v zimním období s piloty rozbor tohoto a podobných incidentů a proškolení leteckého personálu z rozdělení vzdušného prostoru ČR a podmínek vstupu podle tříd.
