CZ-08-597

ZÁVĚREČNÁ ZPRÁVA

**o odborném zjišťování příčin letecké nehody
letounu Cessna 510, poznávací značky OE-FMZ
dne 11.12.2008 na LKPR**

Praha
červenec 2009

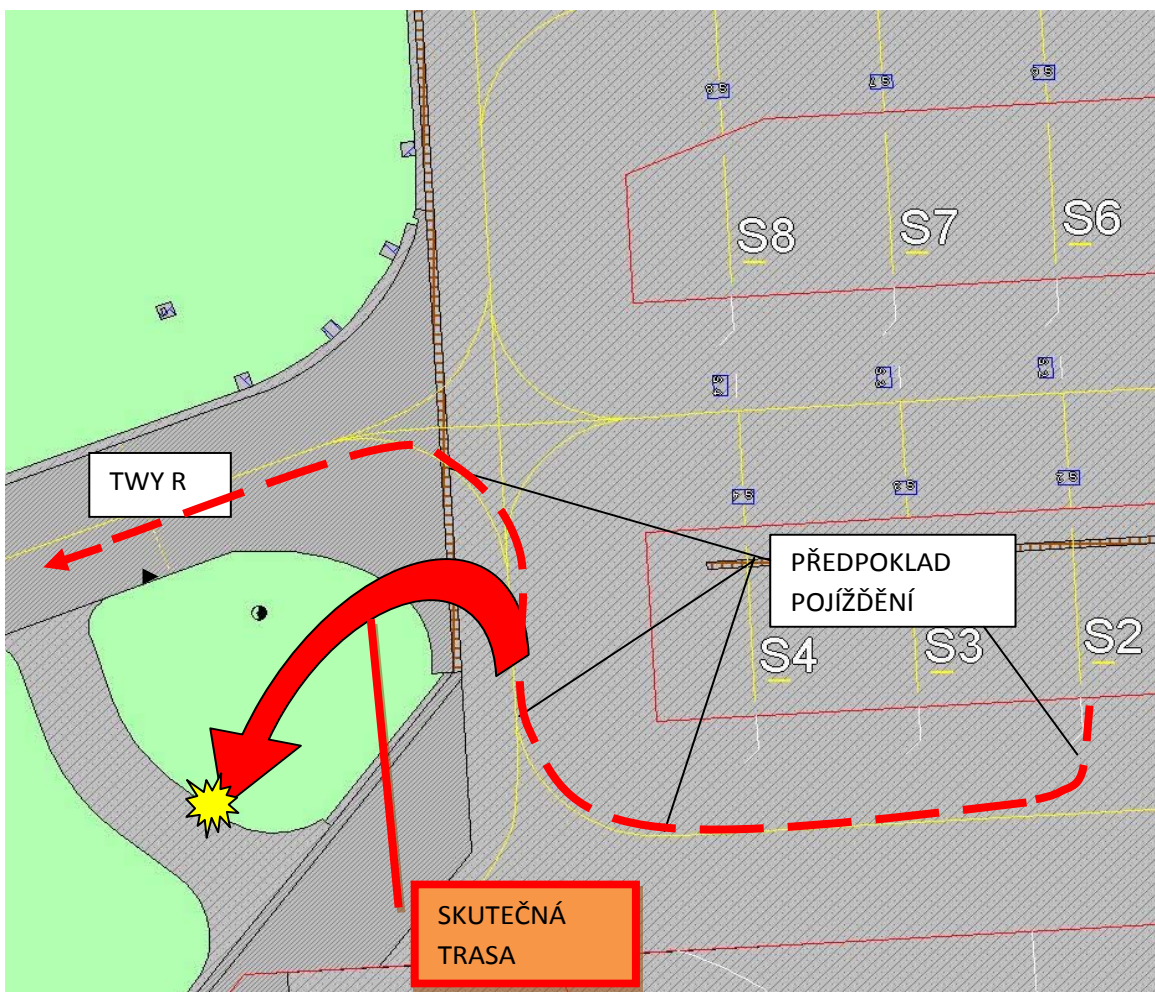
Letoun byl zaparkován na OPJ LKPR, stání S2. Pilot obdržel pokyny k pojiždění po TWY R na vyčkávací místo RWY 31. Na palubě letounu byl pilot a dva cestující. Po odbavení letounu pilot vyjel ze stání S2 doprava a zatáčkou směřoval k výjezdu na TWY R, který byl vzdálený cca 190 m. Po otočení o cca 150° vpravo a ujeté vzdálenosti přibližně 130 m náhle odbočil vlevo, čímž se dostal na nezpevněnou plochu přiléhající k odstavné ploše. Po nezpevněné ploše pojížděl 40 - 45 m a znovu se dostal na další zpevněnou plochu. Rozhraní mezi plochami projel přídovným a pravým kolem hlavního podvozku, při přejezdu z nezpevněné na zpevněnou plochu došlo k ulomení levého kola hlavního podvozku. Pilot oznámil na kmitočtu LKPR GND, že do něčeho narazil ...*"hit something"*... . Na dotaz ATCo, zda požaduje nějakou asistenci odpověděl, že ano. Po tomto oznámení se již na daném kmitočtu neozval. K letounu byla vyslána technická skupina letiště LKPR. Po příjezdu na místo události tato skupina potvrdila vyjetí letounu mimo zpevněnou plochu OPJ a poškození letounu - ulomení levého kola hlavního podvozku. Cestující vystoupili z letounu pomocí palubních schodů a opustili letiště. Pilot zůstal na místě nehody do příjezdu technické asistence. Následně uvedl, že se při výjezdu ze stání S2 orientoval podle vodorovného značení žlutých čar, které po prvním zatočení doprava ztratil a proto dále pojížděl podle údajů palubního GPS.

Pojiždění letounu ze stání S2 na TWY R

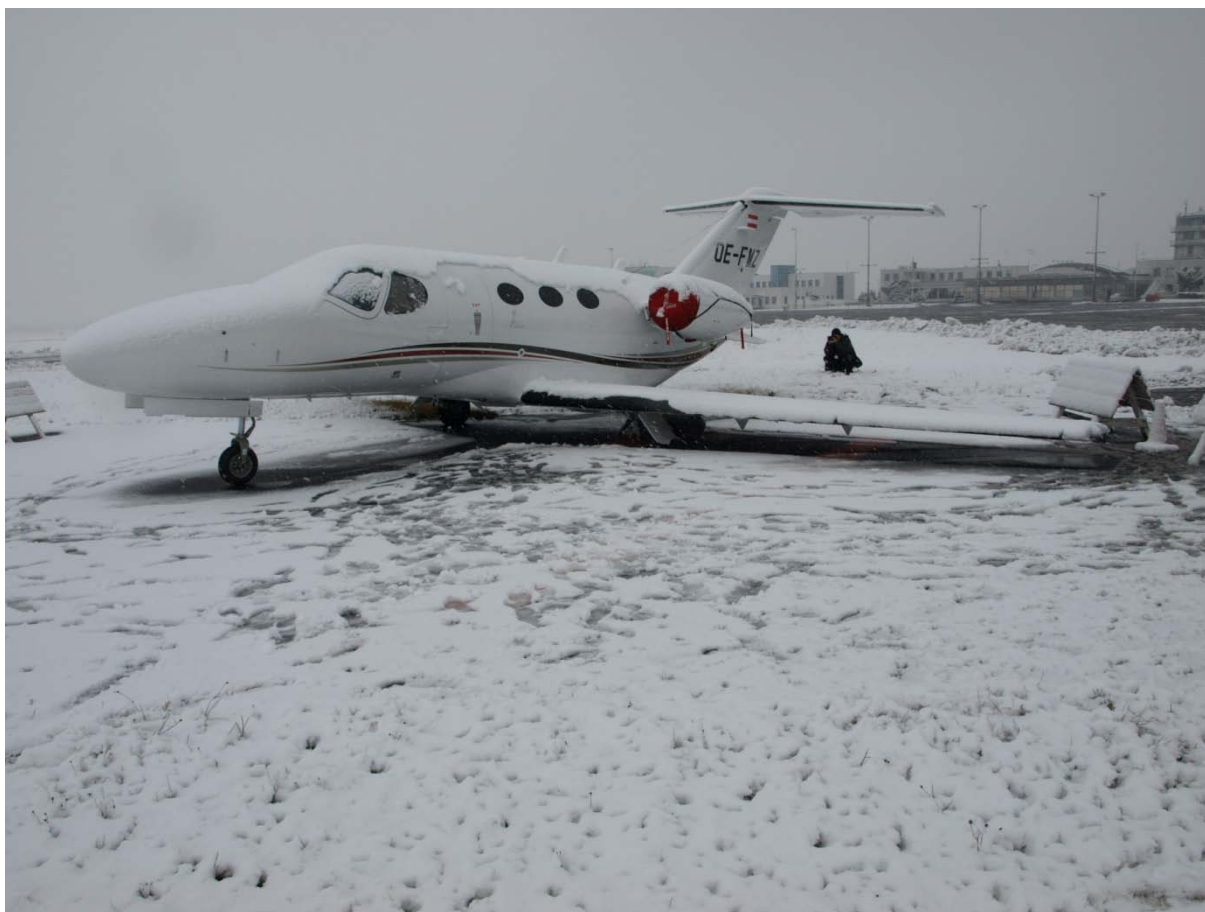
Vnější ohledáním letounu bylo zjištěno ulomené kolo levého hlavního podvozku v místě přechodu poloosy kola do stojiny podvozku. Dále byl poškozen potah spodní části levé poloviny křídla v místě doteku ulomeného kola. Další poškození byla následně popsána zahraniční údržbovou organizací v rámci opravy letounu a tato poškození již nebyla předmětem dalšího šetření.

Situace na místě LN druhý den ráno

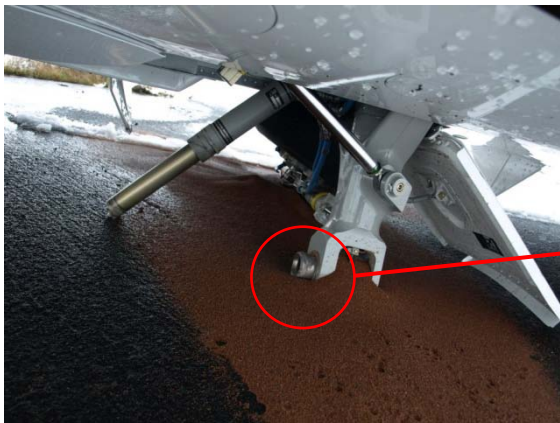
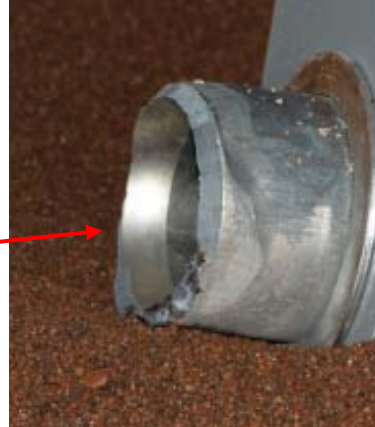
Po dohodě se zástupcem výrobce letounu pro Evropu byla v zařízení výrobce přezkoumána lomová plocha pahýlu ulomené osy levého kola hlavního podvozku. Podle jeho vyjádření nebyly na lomové ploše zjištěny únavové změny materiálu. Charakter lomové plochy odpovídal zatížení ohybových a stříhových sil působících na kritický průřez osy kola.

Lom osy kola levého podvozku

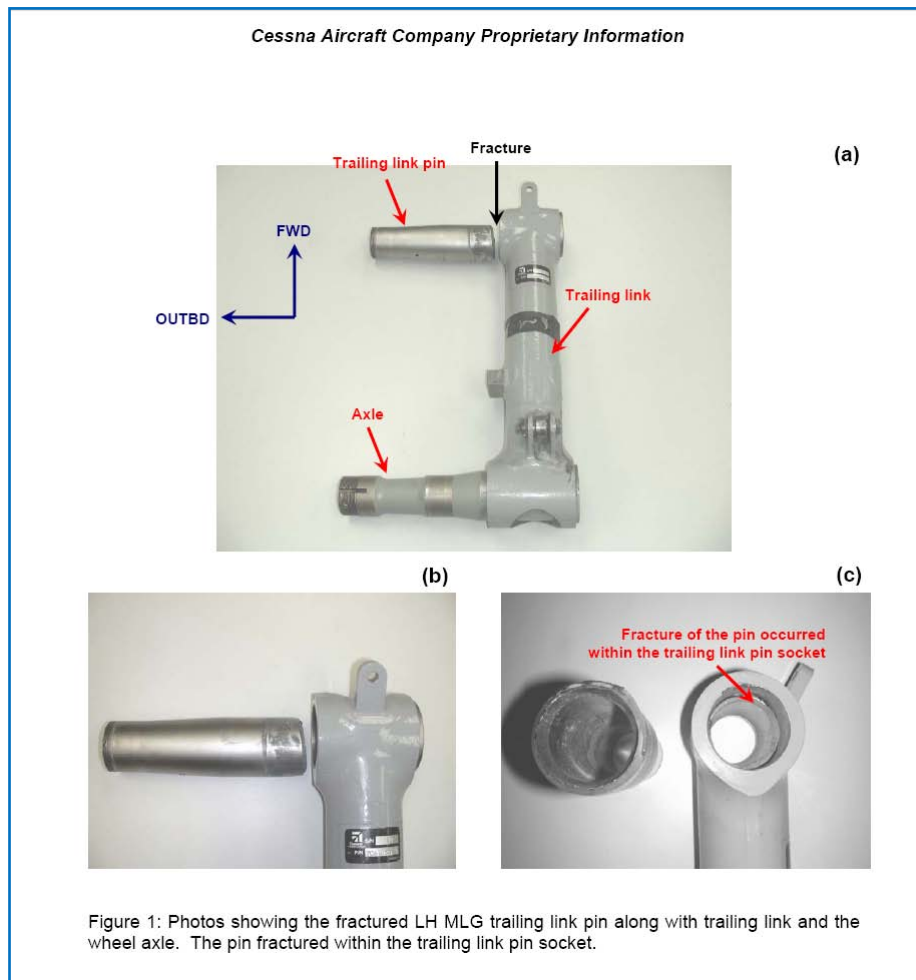
Směr působení sil na kritický průřez

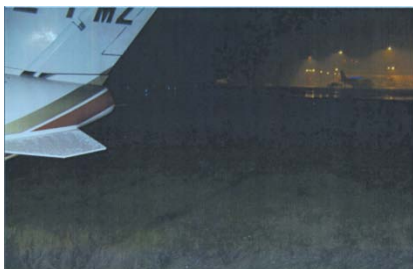
Pohled z místa nehody na OPJ

- realizovat výraznější označení výjezdu z OPJ na TWY R tak aby, bylo zřetelné za zhoršených světelných podmínek;
- realizovat doplňkové značení k zamezení výjezdu na nepublikované plochy.

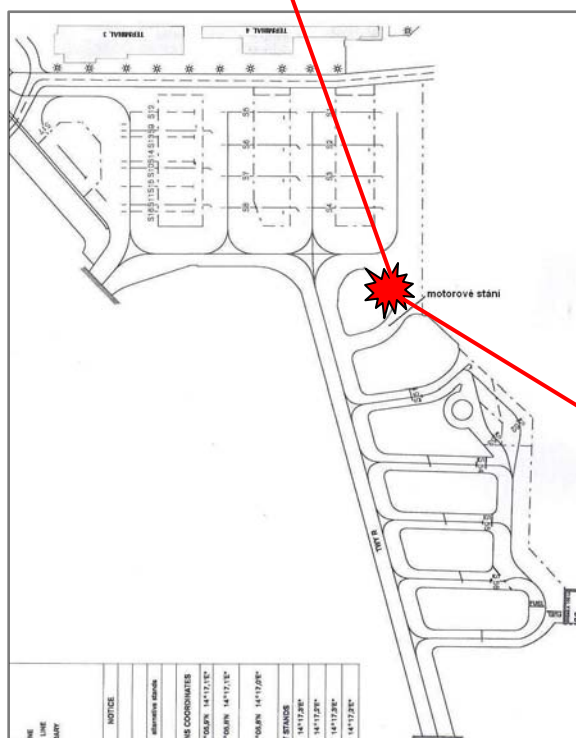
Schéma OPJ, stání S2 a TWY R

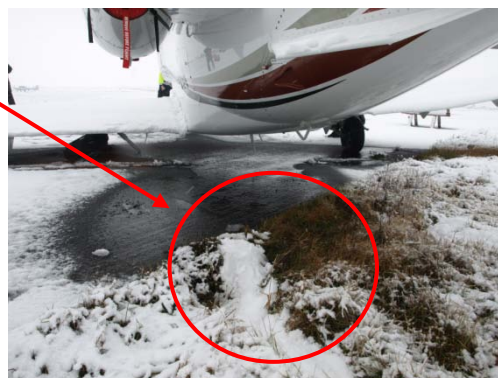
Místo nehody se nacházelo na jihozápadním okraji odstavné plochy označené v Řádu letiště jako OPJ. Povrch zpevněných ploch je asfaltový, tmavě šedé až černé barvy. Povrch nezpevněných ploch je travnatý. Po dešti byl travnatý povrch méně únosný. Letoun zanechal na povrchu stopy o hloubce do 0,05 m. K ulomení kola podvozku došlo při pohybu letounu přes rozhraní z travnatého na asfaltový povrch. Výška betonové hrany byla 0,17 m.

Přechod z trávy na asfalt
