CZ-10-510

ZÁVĚREČNÁ ZPRÁVA

**o odborném zjišťování příčin incidentu
nedovoleného vjezdu na aktivní RWY 13
letounem B737-800 poznávací značky OK-TVP
dne 4.10. 2010 na letišti PRAHA / Ruzyně.**

Květen 2011

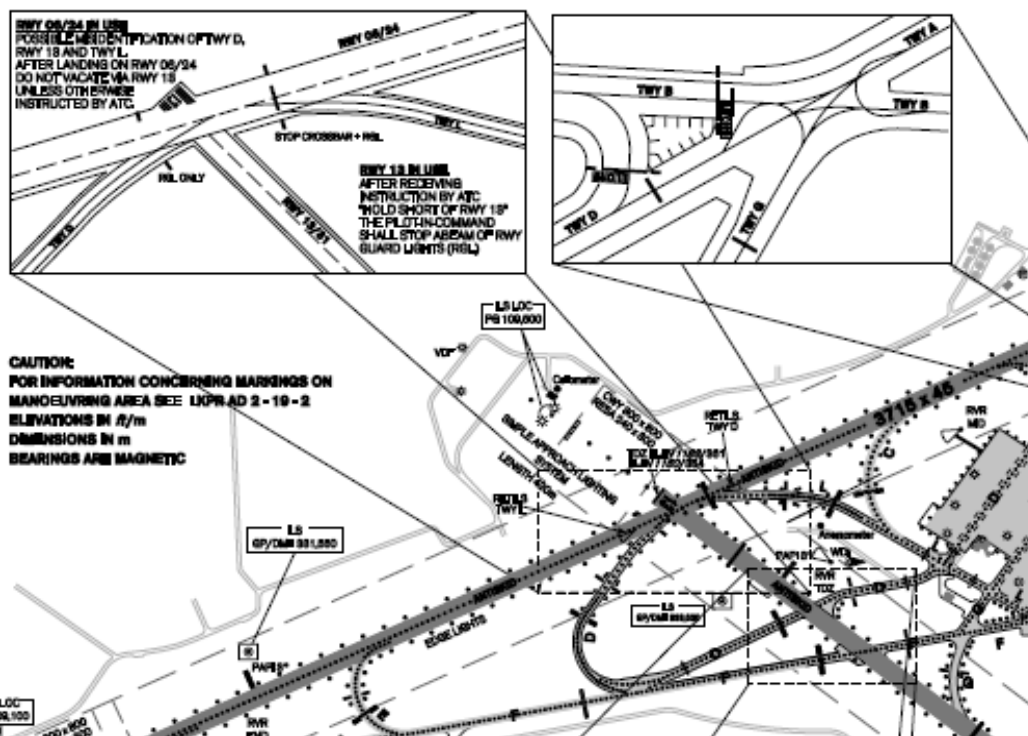
OBR. 1: AERODROME CHART – ICAO, PRAHA/Ruzyně LKPR AD 2-19-1

Událost se stala v prostoru odbočení z RWY 24 na aktivní RWY 13.
