CZ-09-103

ZÁVĚREČNÁ ZPRÁVA

**o odborném zjišťování příčin letecké nehody
letadla J-03 Yetti
v místě Bubovice
30. 4. 2009**

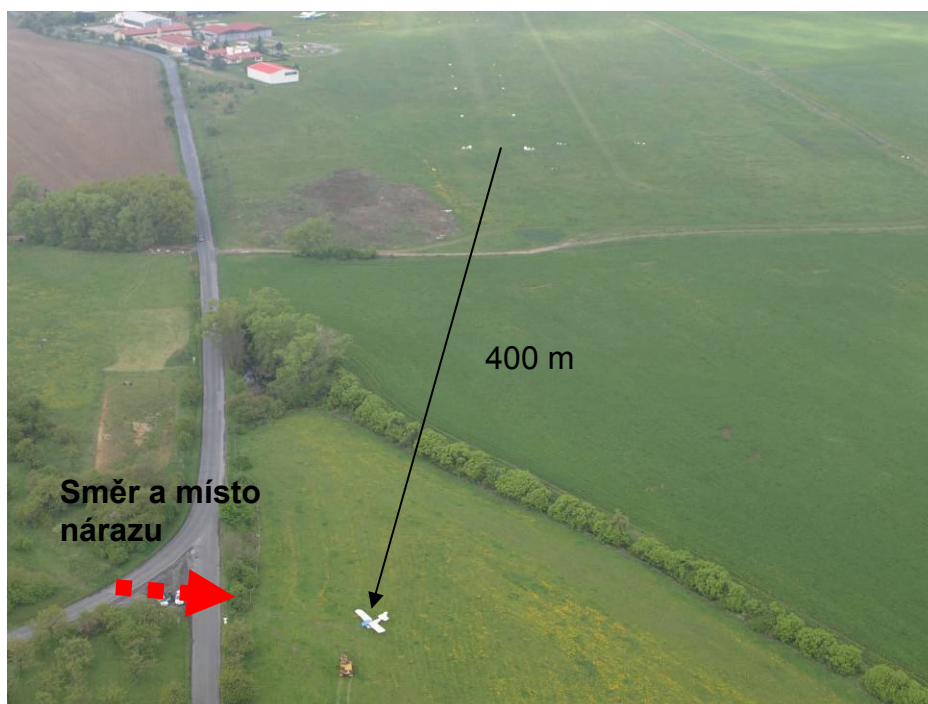
V poloze „Po větru“ pilot vyhodnotil, že zorané pole a pole s řepkou před ním nejsou vhodná pro přistání a rozhodl se přistát na letišti vzletu. Mezi 3. a 4. zatáčkou malého okruhu, ve výšce asi 50 – 70 m nad zemí, došlo k vysazení motoru. Pilot se snažil udržet rychlost klouzání a přeletět nad prostorem se vzrostlými stromy. Vzhledem k rychlé ztrátě výšky přistávací manévr na vyhlédnutou plochu před sebou nedokončil. Letadlo narazilo do křovin na okraji mírně se svažující louky ve vzdálenosti asi 400 m od THR RWY 28L a z výšky asi 5 m dopadlo na zem. Letadlo pokračovalo v pohybu po zemi s mírnou rotací vpravo a zastavilo se ve vzdálenosti asi 20 m od místa dopadu, obrázek 1. Podle pilota to bylo v 05:55.

Obr. 1 Místo letecké nehody letadla OK-CUX 22

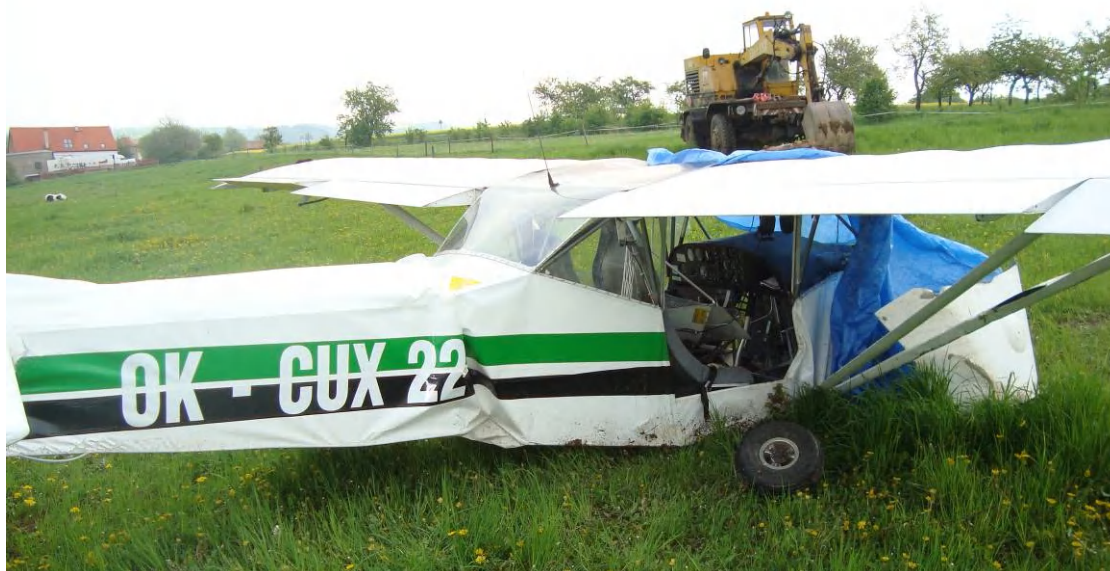
Letadlo bylo nárazem do země významně poškozeno. Došlo k destrukci podvozku, poškození motorové přepážky, částí konstrukce trupu, pravé poloviny křídla a pravé přední vzpěry. Poškozené letadlo je na obrázku 2 a na fotografiích v příloze 1.

Obr. 2 Místo letecké nehody – poškozené letadlo OK-CUX 22

Příď s motorovou přepážkou a pohonnou jednotkou byla deformována nárazem a vyosena mírně doprava, listy třílisté vrtule byly zlomené. Trup byl deformován nárazem zředu a zespodu, čelní sklo kabiny bylo rozbité, konstrukce kabiny deformovaná. Příďový podvozek byl zlomený, hlavní podvozek byl vylomen v místě ukotvení.

Pravá polovina křídla byla v náběžné části mírně deformovaná. Klapky byly zasunuty. Pravá přední vzpěra byla poškozena.

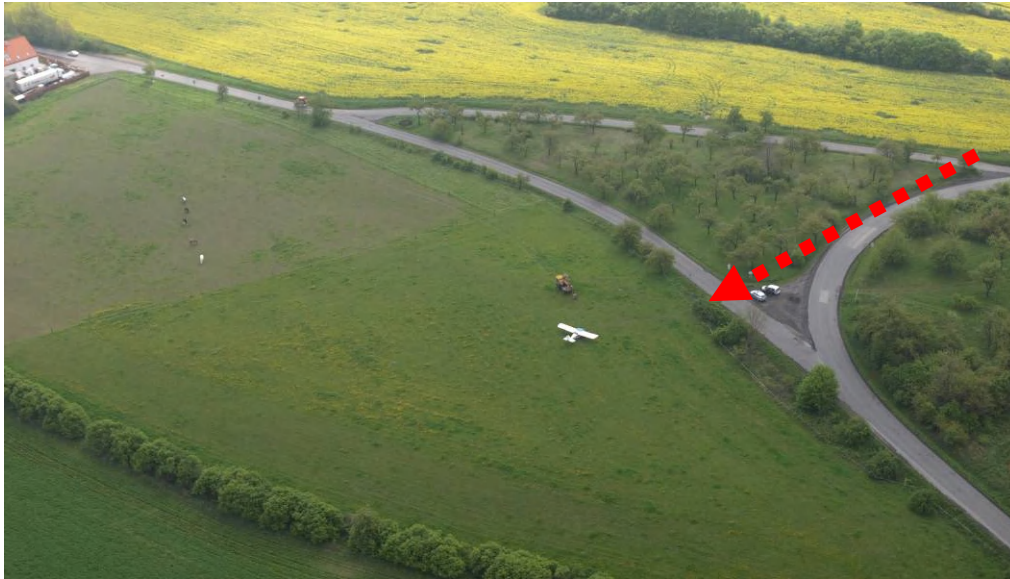
Na místě nárazu letadla a při následné manipulaci s ním nevznikla žádná škoda. Bezprostřední okolí místa nárazu letadla při letecké nehodě je na obrázku 3.

Obr. 3 Fotografie zobrazuje okolí místa nárazu letadla

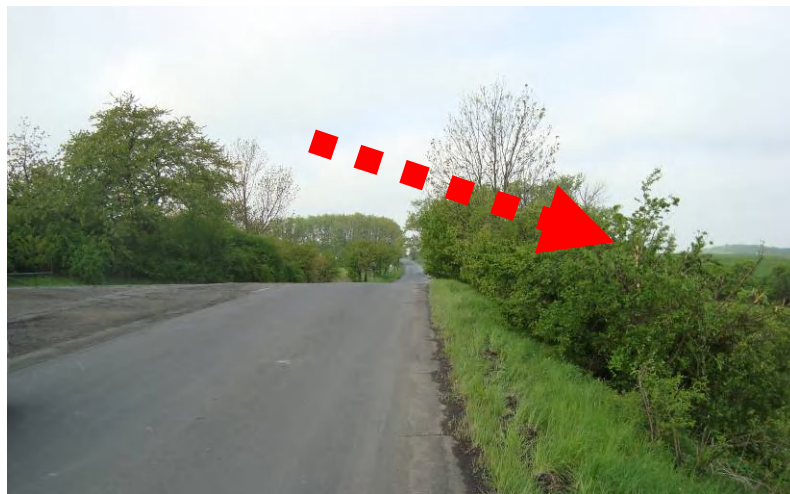
Při vysazení motoru, v poloze mezi 3. a 4. zatáčkou, nedostatek výšky nad zemí neumožňoval doklouzat až na plochu letiště. Pilot potlačením do klesání sice udržel rychlost klouzání a přeletěl prostor se vzrostlými stromy směrem k vyhlédnuté ploše pro nouzové přistání, ale již se nedokázal vyhnout nárazu do křovin ve výšce asi 2 m nad povrchem silnice, obrázek 4.

Obr. 4 Místo prvního nárazu letadla
