CZ-09-005

ZÁVĚREČNÁ ZPRÁVA

**o odborném zjišťování příčin vážného incidentu
letounu B737-400, poznávací značky OK – VGZ
ze dne 09. 01. 2009.**

Provozovatel: ČSA a.s.
Výrobce a model letounu: Boeing, B 737-400
Poznávací značka: OK-VGZ
Volací znak: CSA623
Místo události: nad územím SRN, v blízkosti města Münster
Datum: 9. 1. 2009
Čas: 14:52 UTC, dále všechny časy v UTC

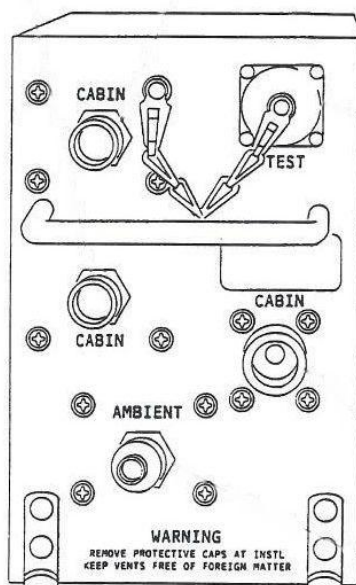
Obr. 1 - analog cabin pressure controller

Demontovaný CONTROLLER (P/N 763810-1, S/N 8703196) měl v době demontáže z letadla OK-VGZ nalétáno celkem 24.978 letových hodin. Letadlový celek byl odeslán na externí přezkoušení do firmy Hamilton Sundstrand. Z SHOP FINDINGS REPORT vydaného touto firmou dne 20. 2. 2009 vyplývá nález „OPEN FUSES F3003“. Podle elektrického schématu v CMM tato pojistka jistí motor AC aktuátoru, který ovládá OFV v AUTO módu. Přepálená pojistka byla vyměněna, letadlový celek přezkoušen dle CMM 21-31-11 a vrácen k používání na letadlech ČSA.

- příčinou selhání systému přetlakování kabiny letadla v režimu AUTO módu bylo přerušení tavné pojistky F3003 v ANALOG PRESSURE CONTROLLER s nejvyšší pravděpodobností z důvodu zvýšených hodnot proudového odběru AC aktuátoru v CABIN PRESSURIZATION OUTFLOW VALVE;
- při přezkoušení PA na zemi byla hlasitost v mezích normálních hodnot. Příčiny špatné slyšitelnosti PA za letu se nepodařilo určit;
- na zemi byl proveden kompletní test vypadávání masek v kabině letadla dle AMM 35-22-00 a test systému automatického hlášení pro cestující při vypadnutí kyslíkových masek dle AMM 23-31-00. Systémy byly plně funkční a bez závad. Příčina neuvolnění masek v předním galley a na pravé zadní toaletě nebyla zjištěna.

Po přistání v PRG bylo letadlo OK-VGZ staženo z provozu a byl zahájen podrobný troubleshooting. Provedena výměna ANALOG CABIN PRESSURE CONTROLLER dle AMM 21-31-21.

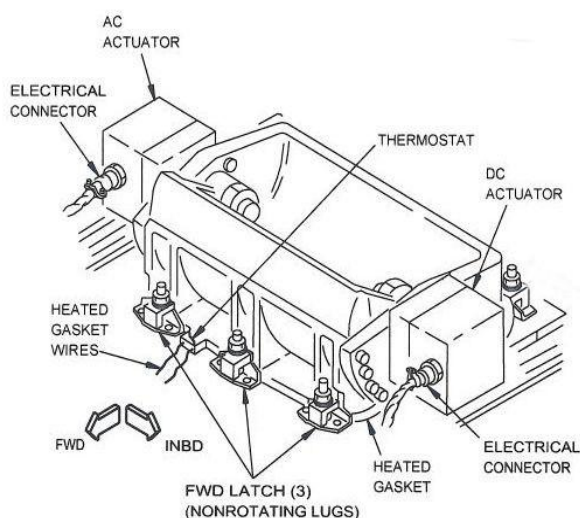
Obr. 2 – outflow valve (OFV)

Demontovaný OFV (P/N 711003-3, S/N 95110025) měl v době demontáže z letadla OK-VGZ nalétáno celkem 44.883 letových hodin. Letadlový celek byl odeslán do externí opravy k firmě Hamilton Sundstrand. Z PRELIMINARY FINDINGS REPORT vydaného touto firmou dne 10. 2. 2009 vyplynulo, že OFV měl při funkčním přezkoušení několik mimolimitních nálezů (mimo jiné na AC i DC aktuátoru). Výrobce poslal ČSA jiný OFV, bližší podrobnosti k OFV (P/N 711003-3, S/N 95110025) tak nejsou známy.

Na letadle byla dále provedena výměna CABIN PRESSURIZATION OUTFLOW VALVE (OFV) a HEATED GASKED dle AMM 21-31-11.

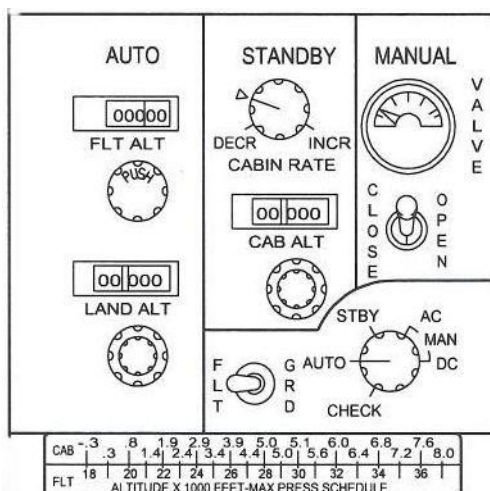
Obr. 3 - analog pressure control panel

Demontovaný CONTROL PANEL (P/N 711002-5, S/N 90040835) měl v době demontáže z letadla OK-VGZ nalétáno celkem 20.204 letových hodin. Letadlový celek byl odeslán na odbornou dílnu TÚ/ÚLCP a bylo vyžádáno komisionální přezkoušení. Dne 11. 1. 2009 byl LC přezkoušen dle CMM 21-31-00, bez zjištění závady.

Dále byla provedena výměna ANALOG PRESSURE CONTROL PANEL dle AMM 21-31-25.

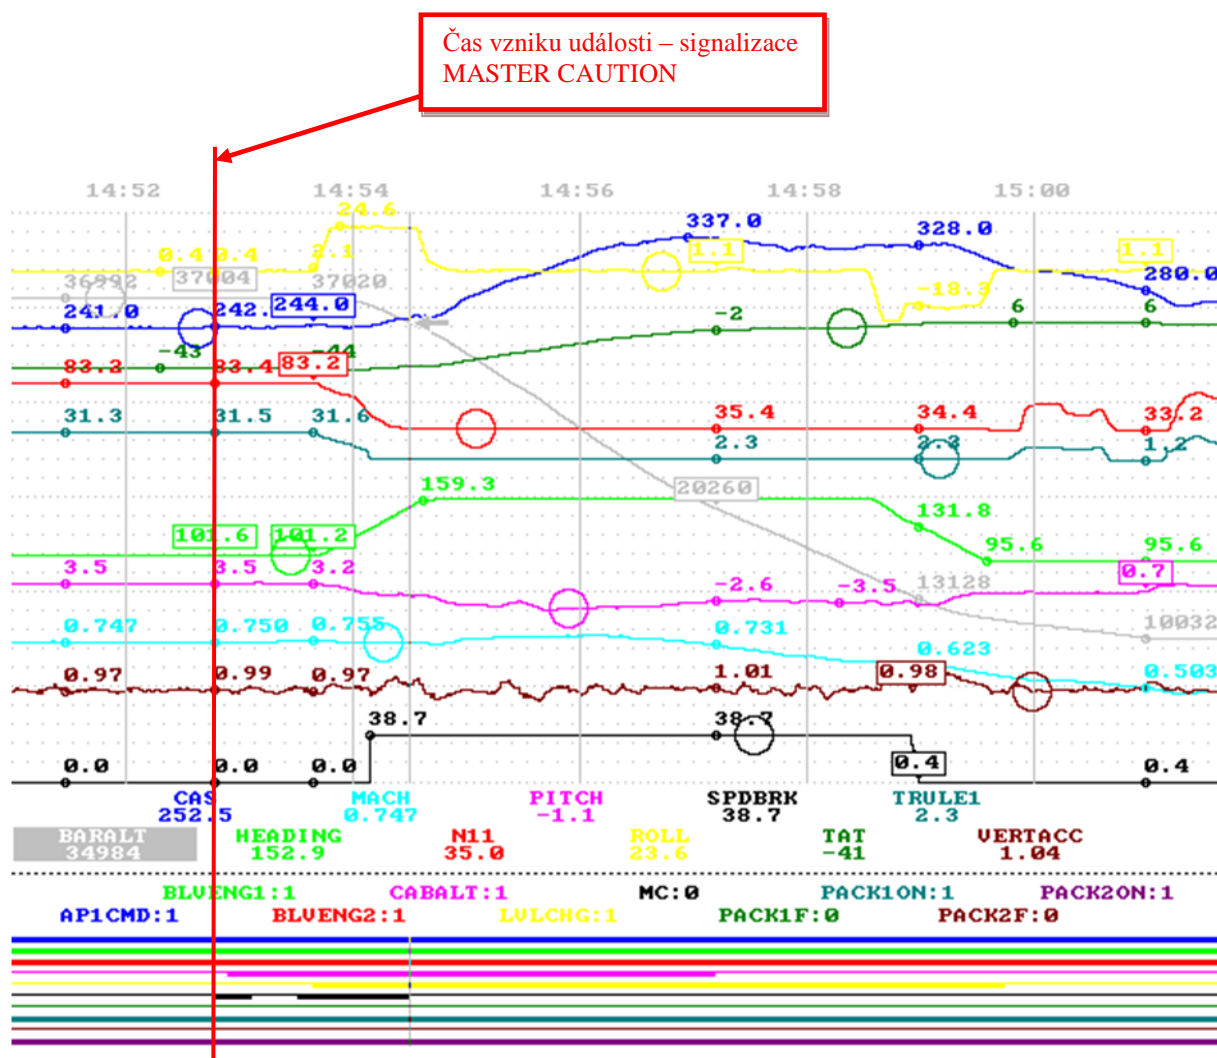
Obr. 4 - zaznamenané údaje v kritické době

- 14:52:47 - signalizace závady přetlakování – „MASTER CAUTION“
- 14:52:54 - zvuková signalizace překročení kabinové výšky
- 14:53:40 - zahájení nouzového klesání
- 14:57:12 - konec signalizace překročení kabinové výšky
- 14:58:31 - změna kurzu na 095°
- 15:00:59 - dosažena FL 100
