**Ústav**

# **PORADA K BEZPEČNOSTI LETŮ**

**7. října 2004**

# Rozbor LN a I za 3. čtvrtletí 2004

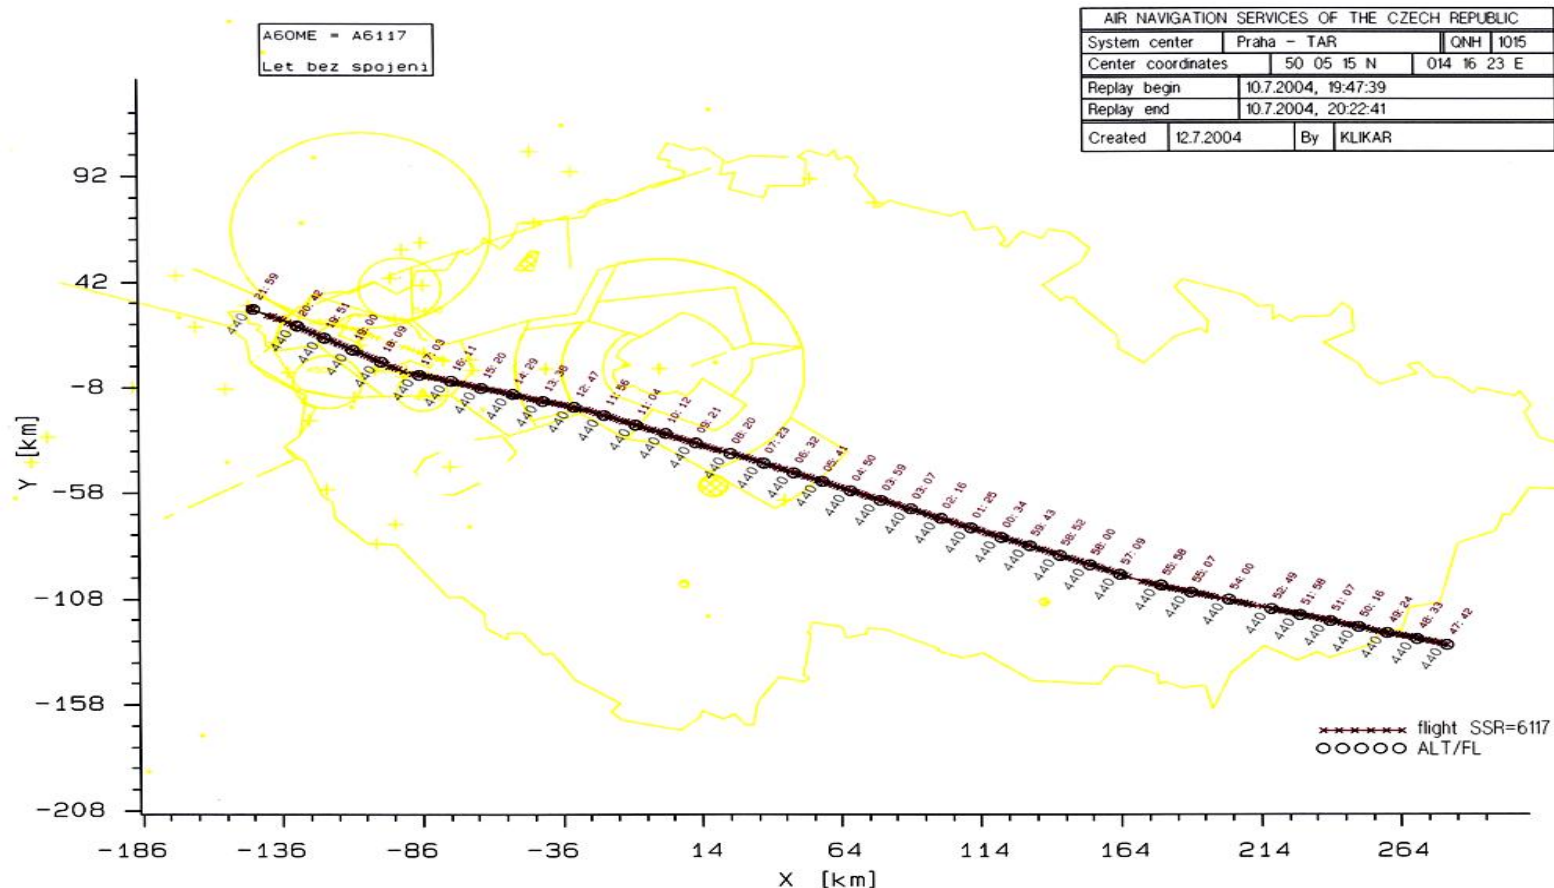
# 263/04 Oznámení

Dne 10.7.2004 v čase 19:53 UTC byl v prostoru KUNOVICE zjištěn vzdušný cíl se zapnutým kódem A6117, letící bez spojení ve FL440. Bylo zjištěno, že se jedná o civilní charterový let SAE (Spojené arabské emiráty) volací znak A60ME, letící podle FPL po trati OMDD – EINN. Spojení navázal s ATC PRAHA až v prostoru VLAŠIM.

Důvod ztráty spojení nebyl zjištěn. Případ byl oznámen státu provozovatele.

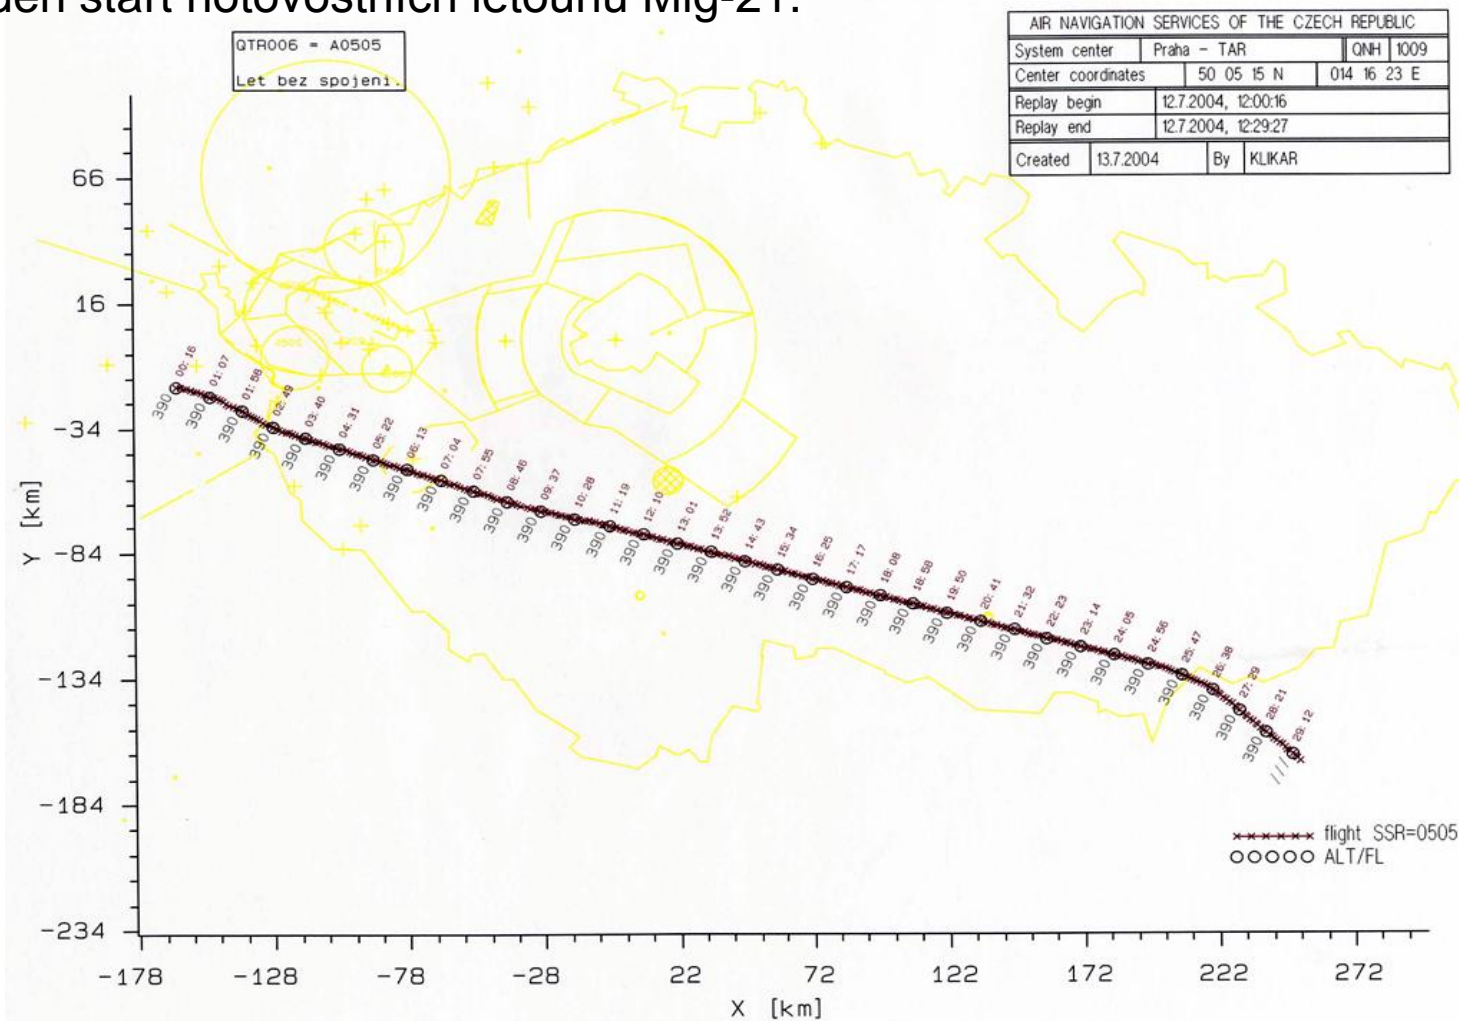
# 266/04 Oznámení

Dne 12.7.2004 v čase 12:01 UTC byl v prostoru BARNAU (hlásný bod) převzat vzdušný cíl se zapnutým kódem A 0505 letící bez spojení ve FL390. Bylo zjištěno, že se jedná o pravidelný let QTR006 (QUATAR), typ A332, letící po trati z Londýna do Qauataru. QTR006 opustil vzdušný prostor ČR bez navázání spojení. Byl proveden start hotovostních letounů Mig-21.

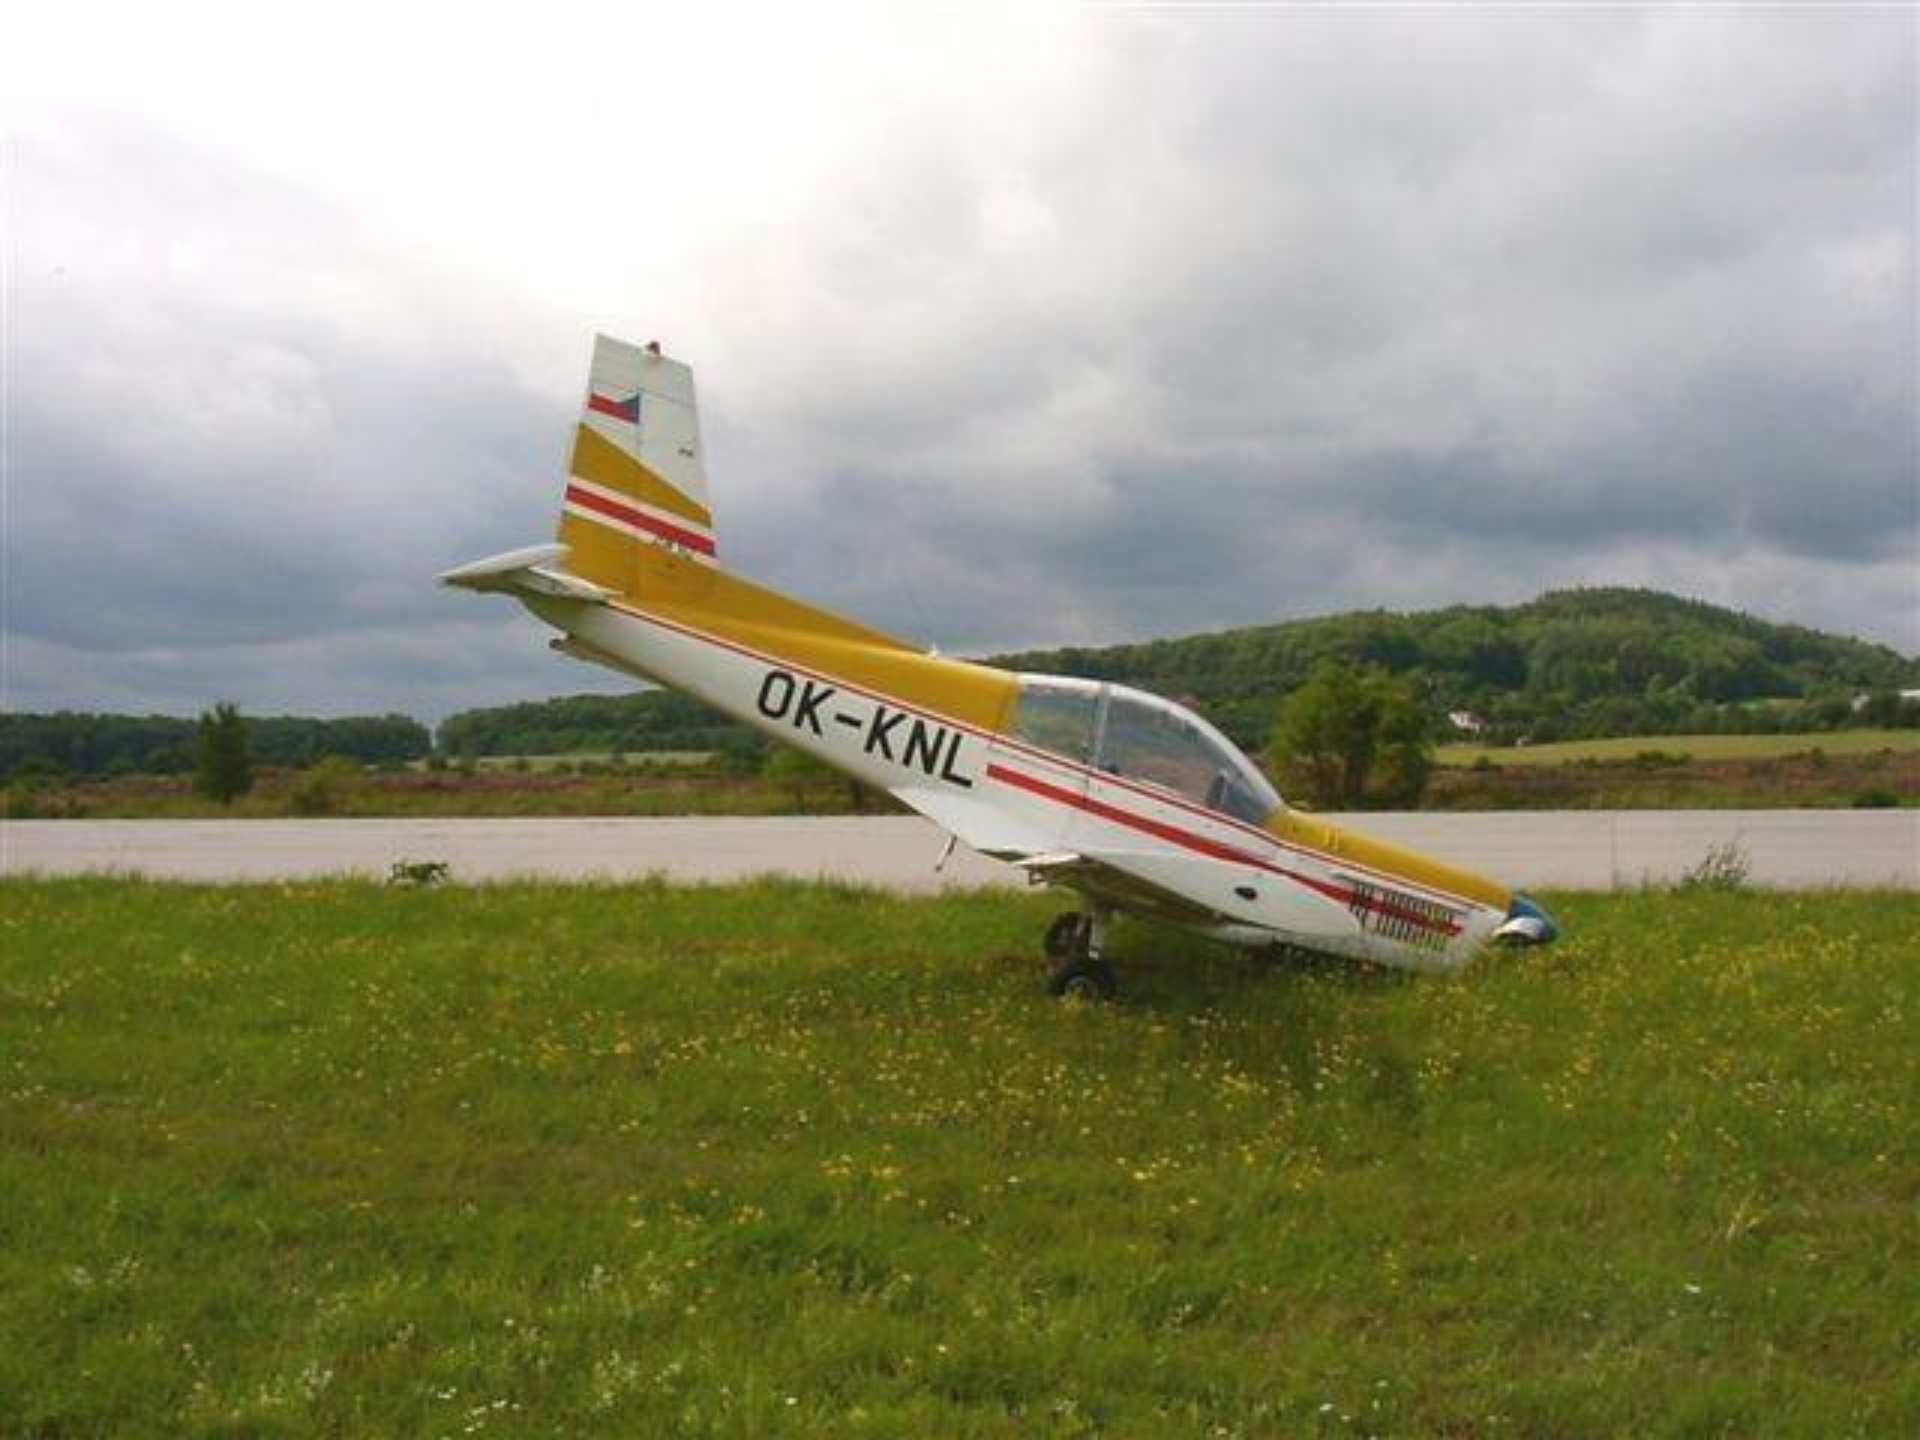
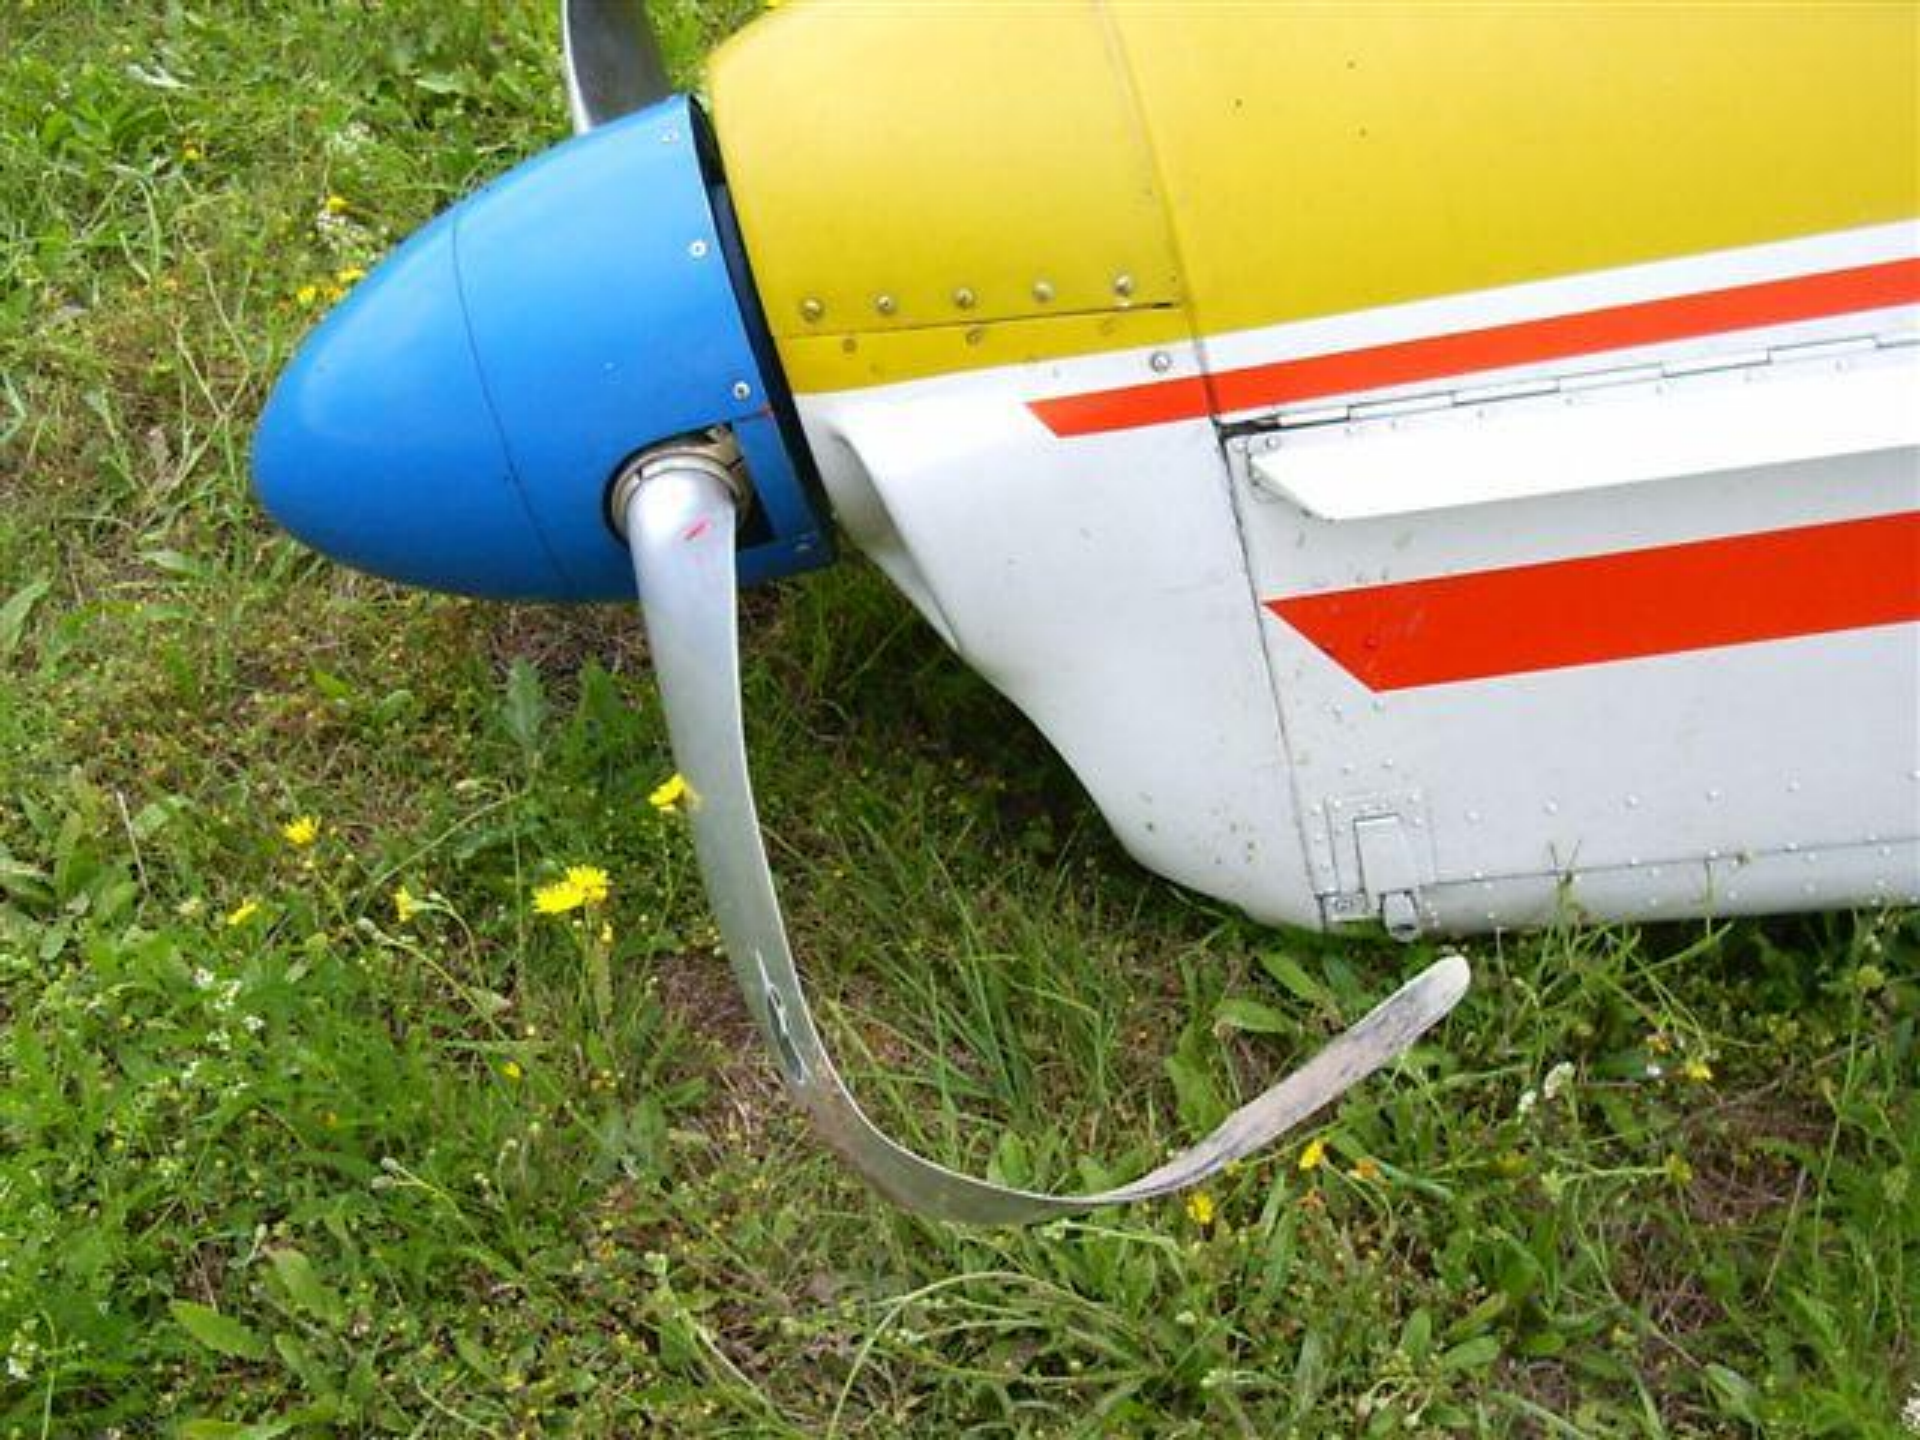
267/04

## Letoun Zlín 142

- Při pojíždění najel pilot letounu do neoznačené prohlubně – propadlé kanalizační šachty.
- Letoun poškozen.
- Pilot nezraněn.

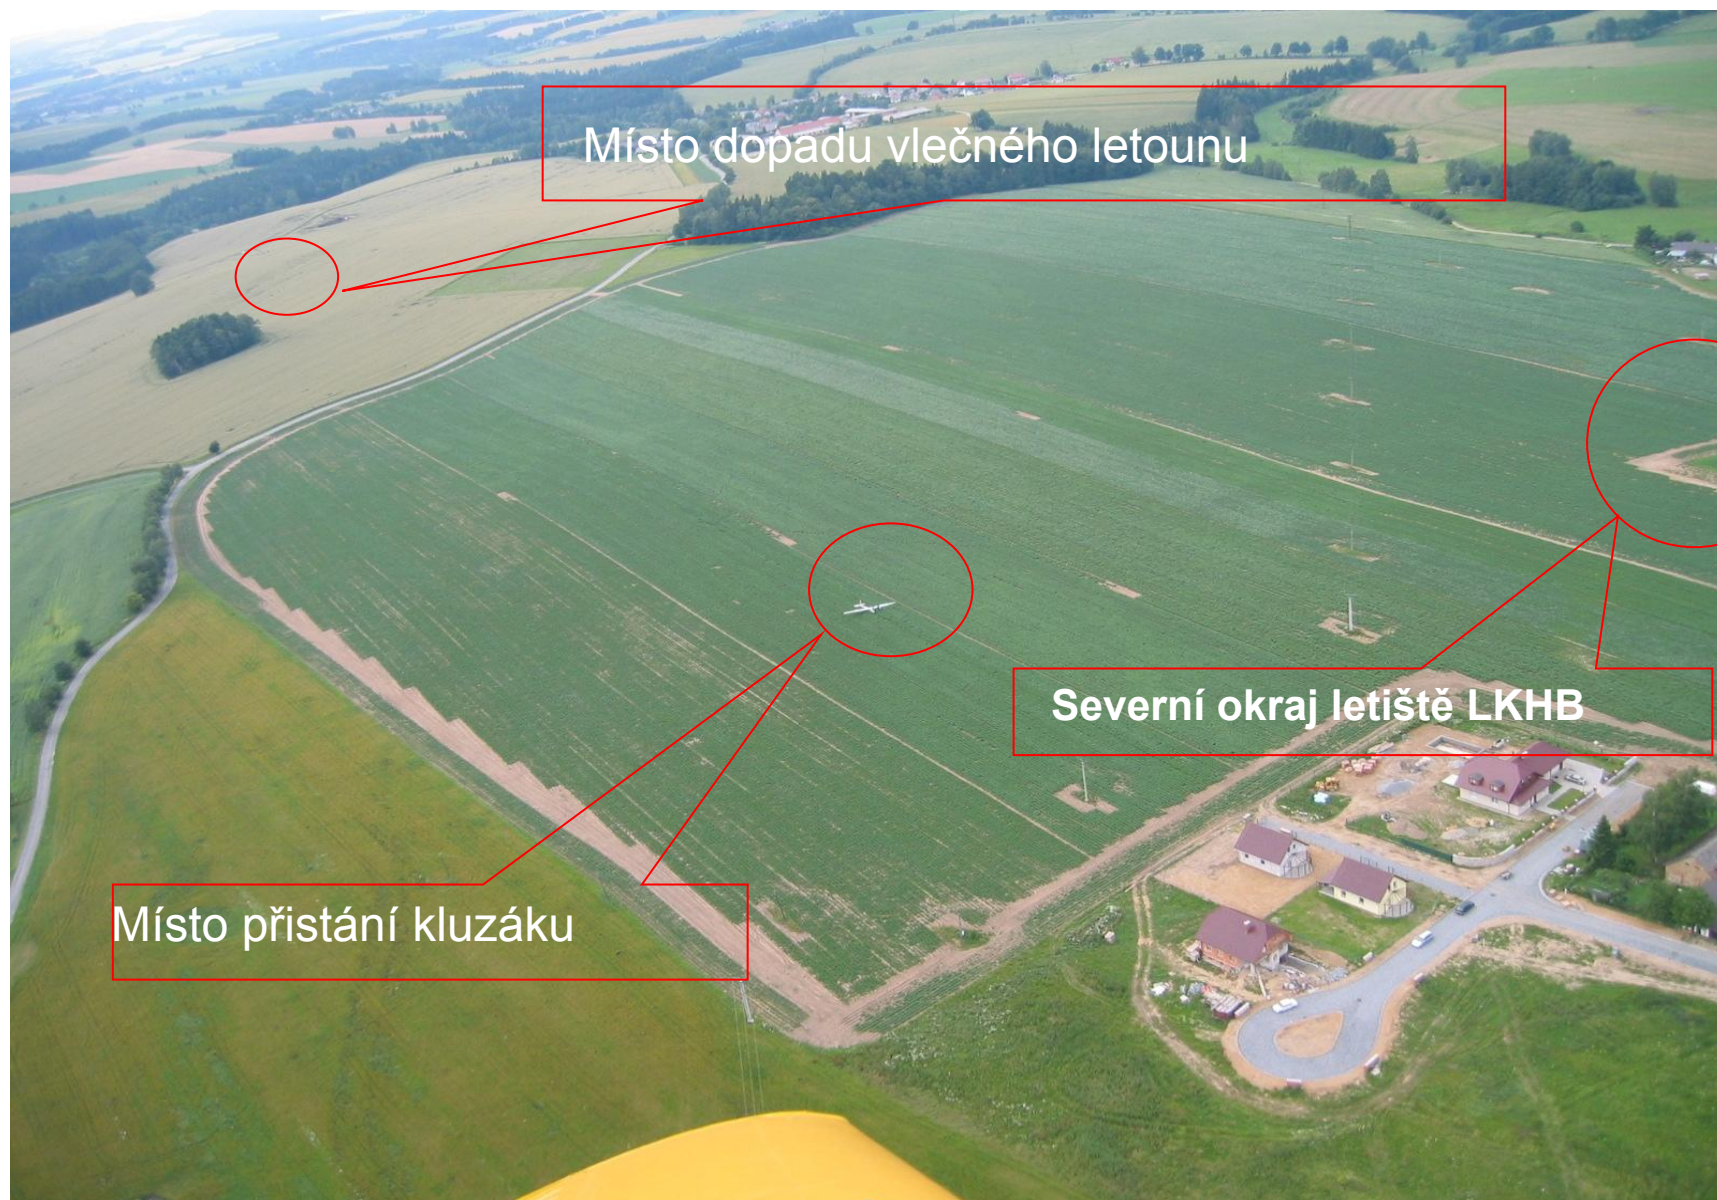
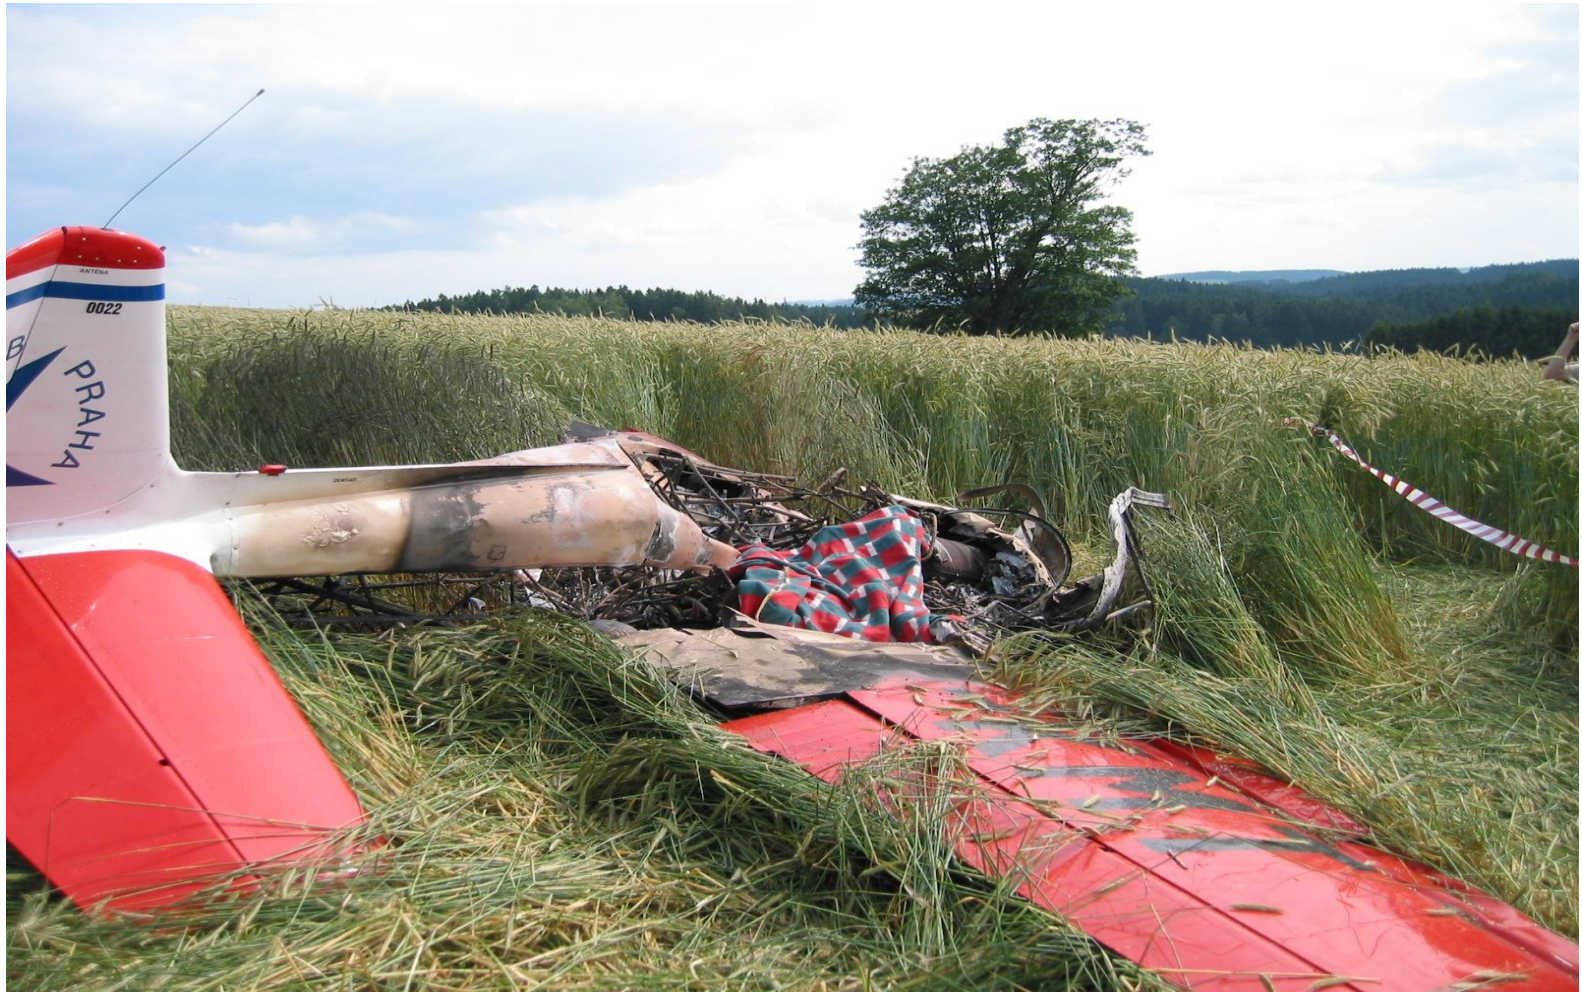
**LN 270/04**

# **Letecká nehoda 270/04**

**dne 14.7.2004, Z 226 MS,  
OK - KMT**

Po vzletu z letiště Havlíčkův Brod havaroval při výcvikovém vleku kluzáku vlečný letoun ve druhé zatáčce. Jeho pilot nárazem na zem zahynul. Kluzák po vypnutí přistál bez poškození na blízkém poli.

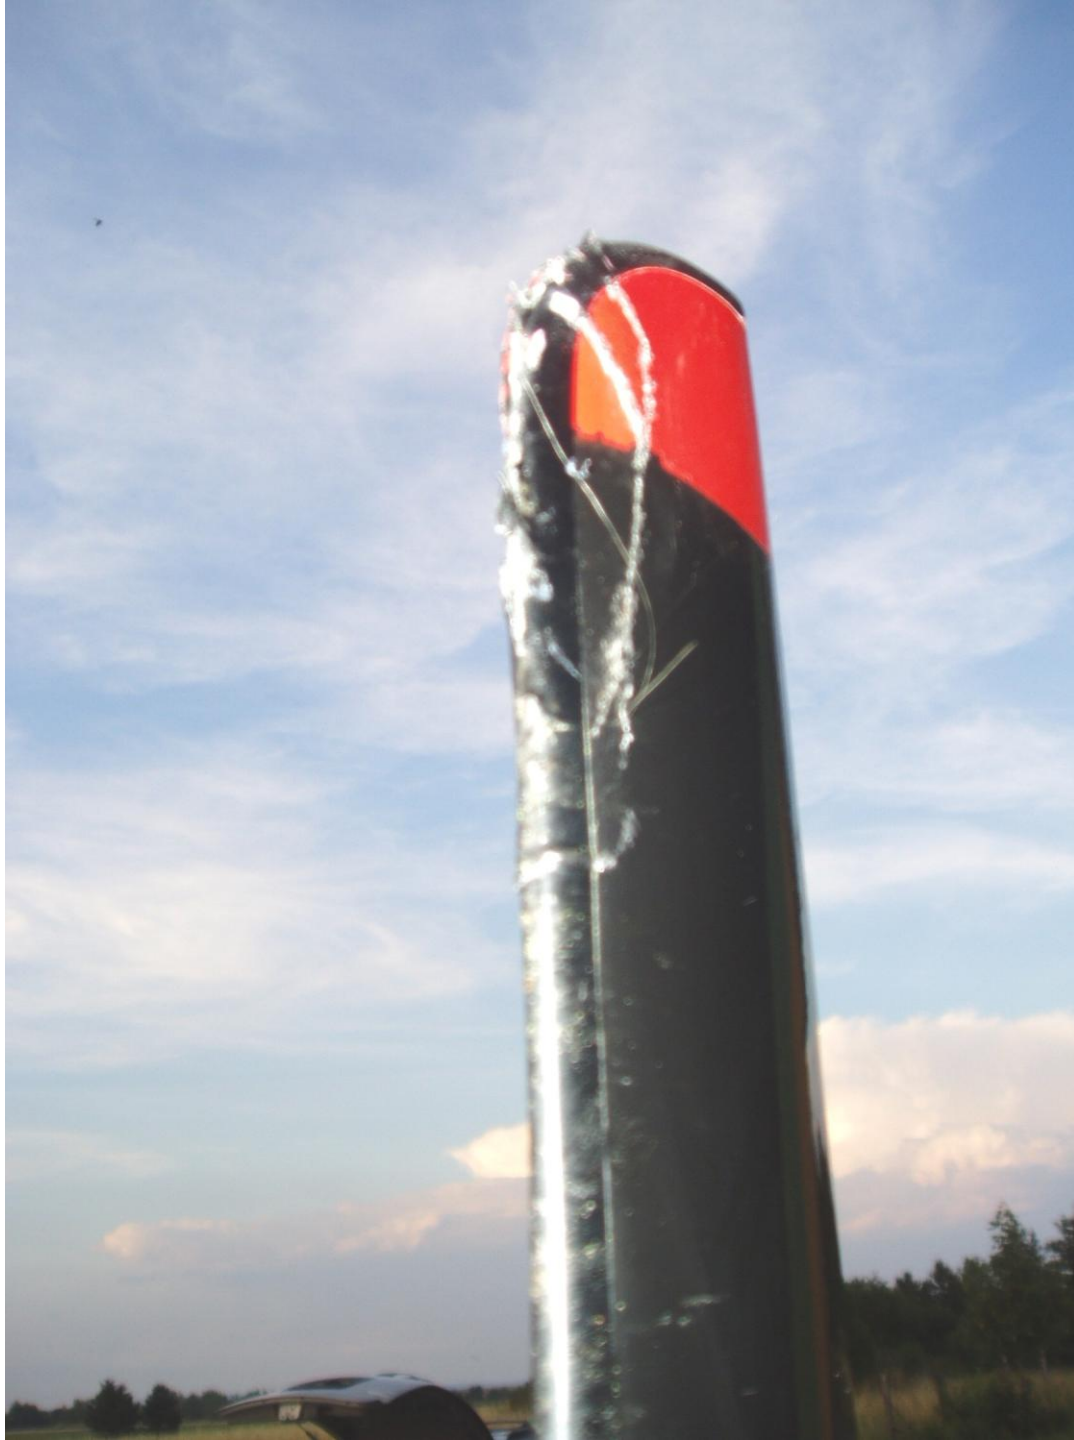
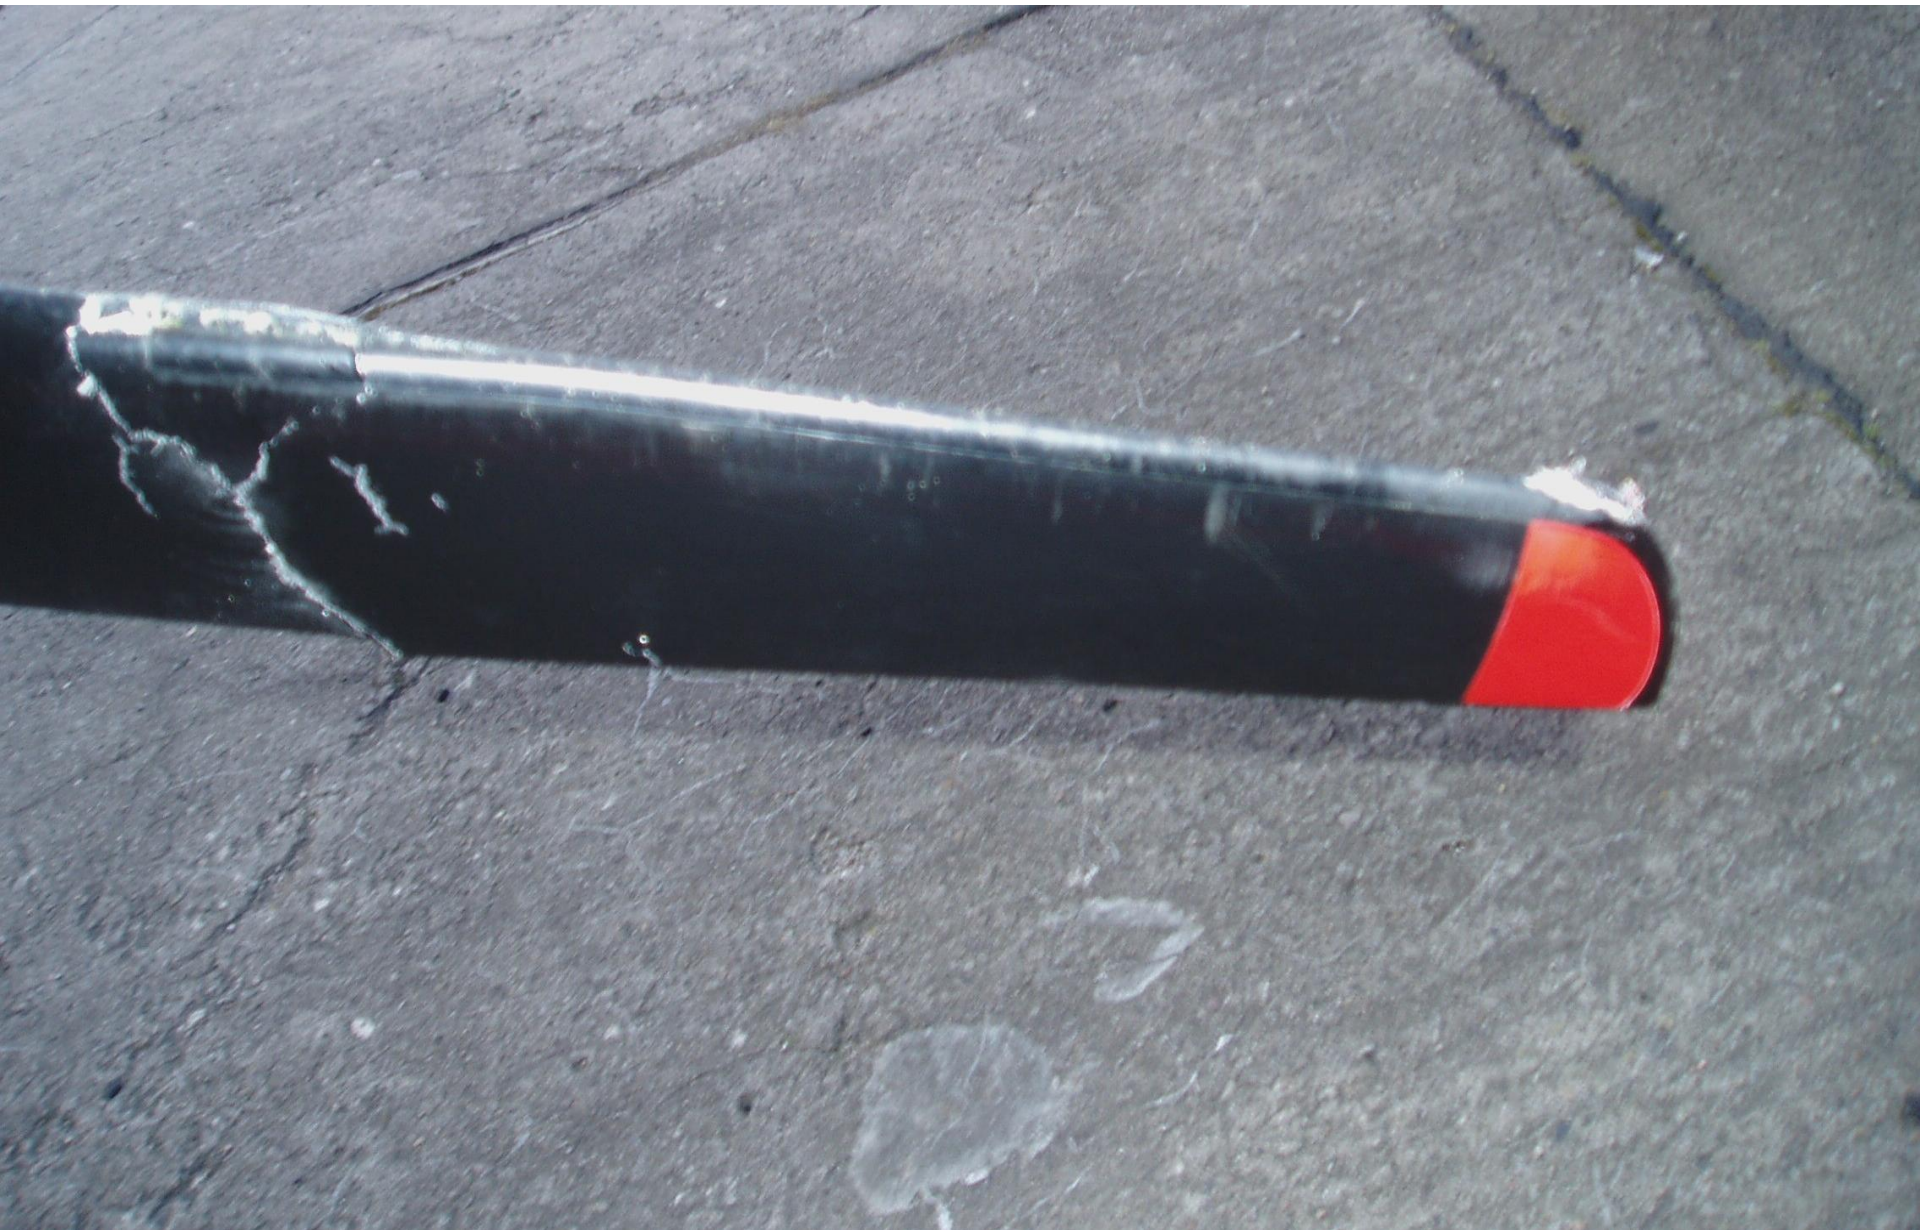
288/04

**SLZ typu ULLt  
Zranění vrtulí na zemi**

- Pilot motorového rogalu přivedl na letiště svoji družku a vnučku s tím, že je obě sveze. Poté co zahájil pojíždění ke vzletu, došlo ke zranění jeho družky, která se (ač poučena) přiblížila k točící se vrtuli a byla jí těžce zraněna na hlavě
- Roztříštěná vrtule na SLZ
- Pilot nezraněn
- Cestující nezraněna
- Další osoba těžce zraněna

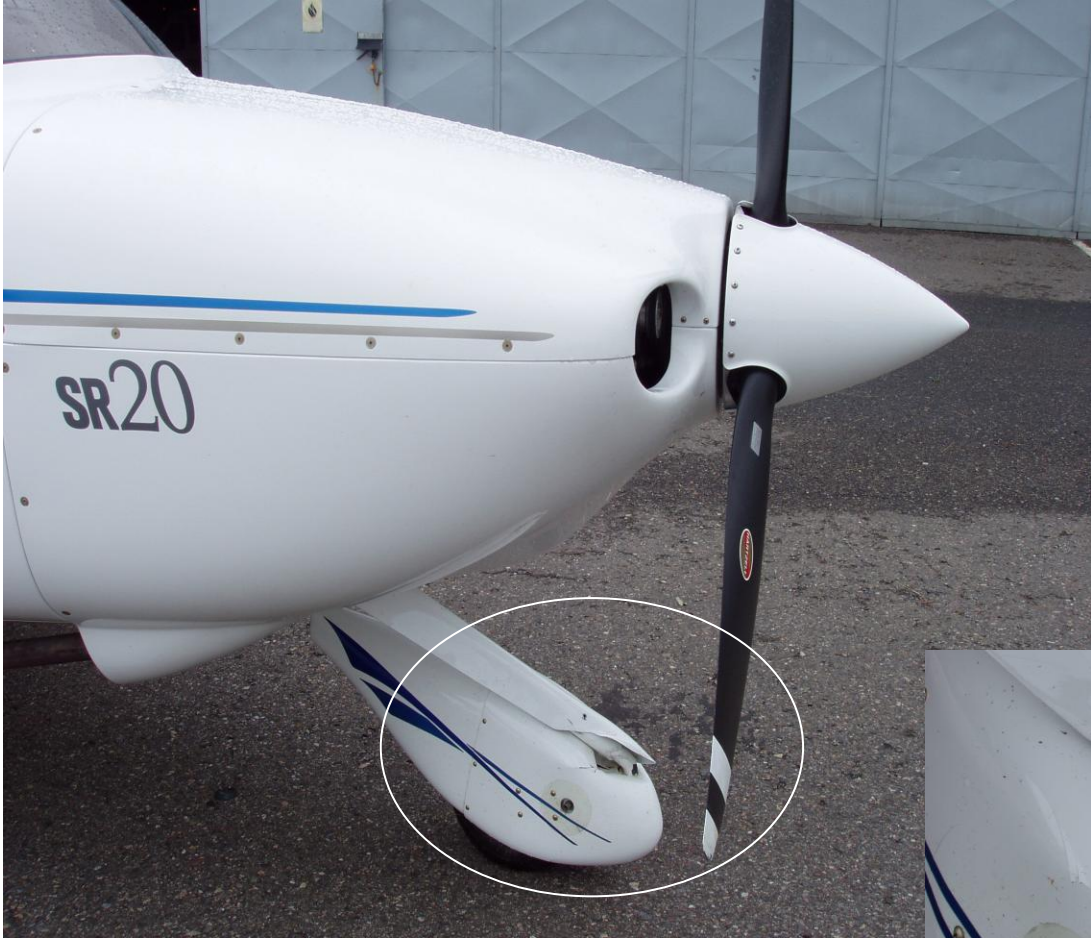
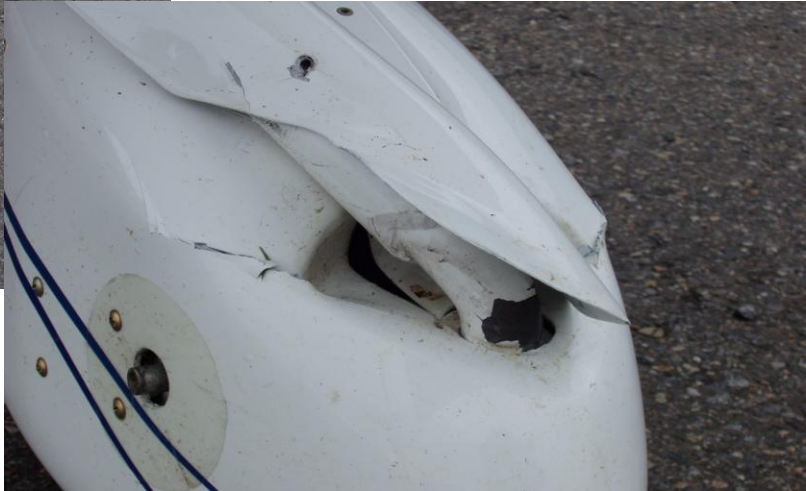
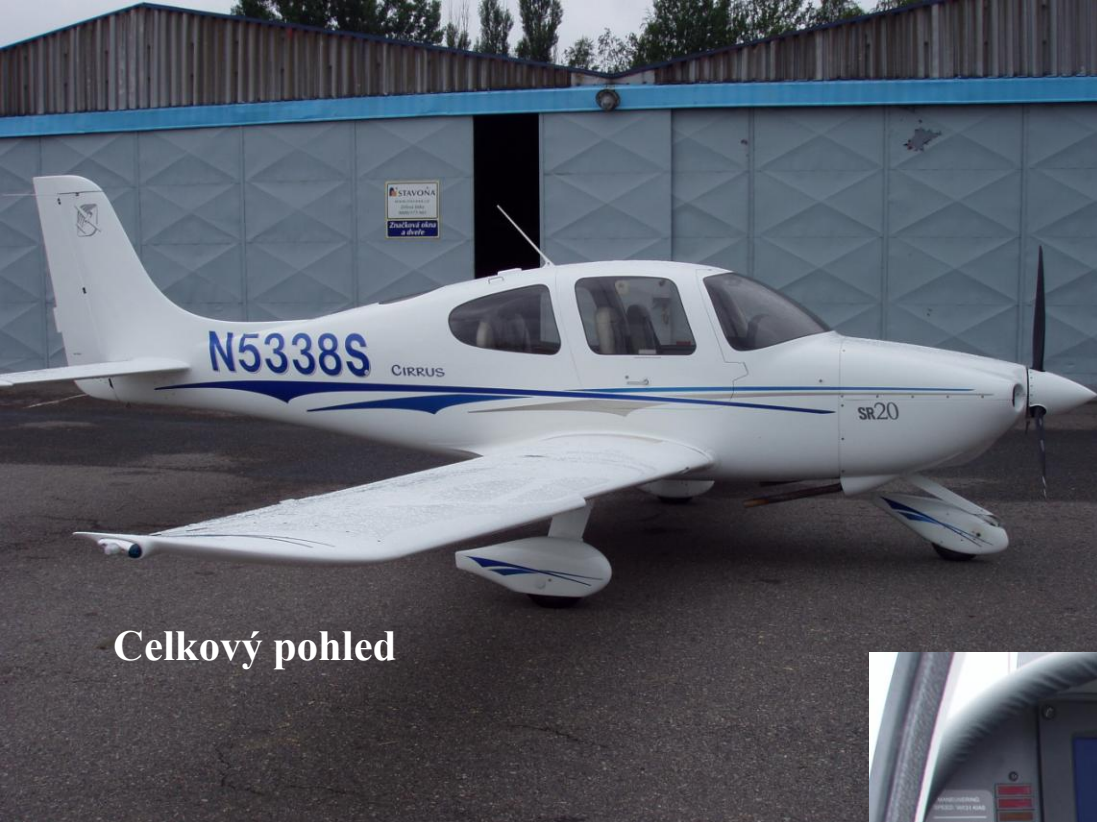
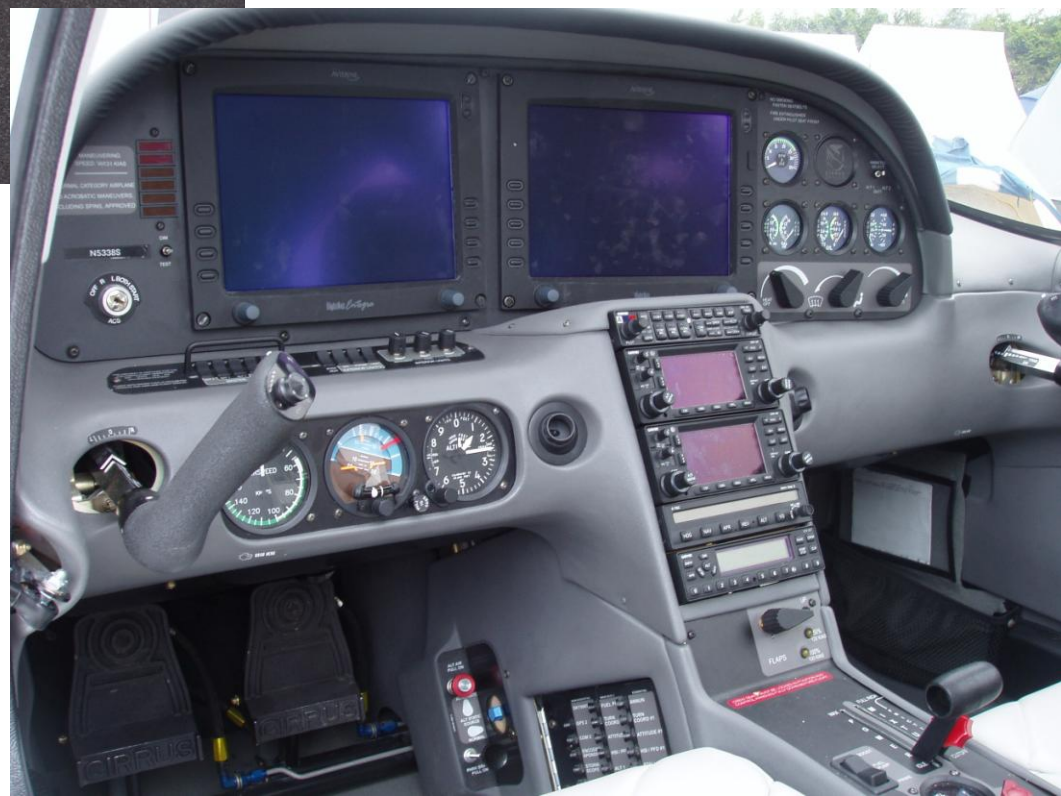
## **279/04**

**Dne 22. července 2004 v 16:45 UTC na letišti Ústí nad Orlicí (LKUO) při přistání letounu Cirrus SR 20, poznávací značky N5338S došlo k poškození stojiny přední podvozkové nohy a listů vrtule. Přistání proběhlo těsně po přechodu silné dešťové přeháňky. Zahraniční pilot letiště dobře znal z několika předešlých návštěv. Povolán servisní technik k upřesnění rozsahu poškození a provedení opravy letounu, následně provedena výměna přední podvozkové nohy a krytu a provedena kontrola listů vrtule a motorového lože.**

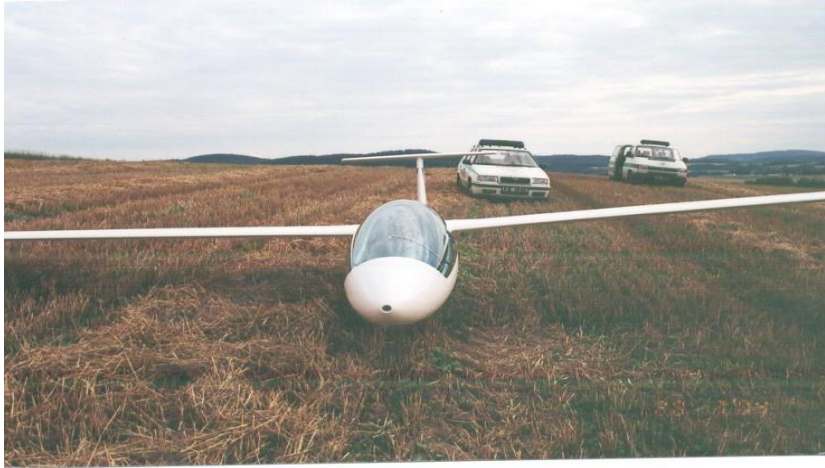
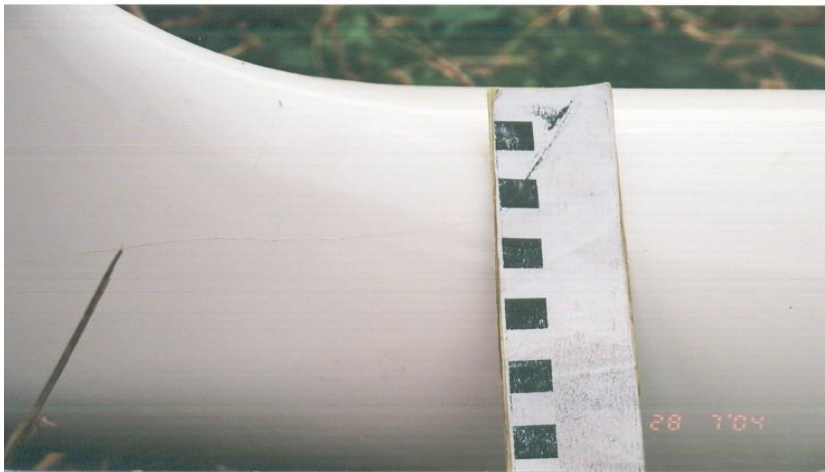
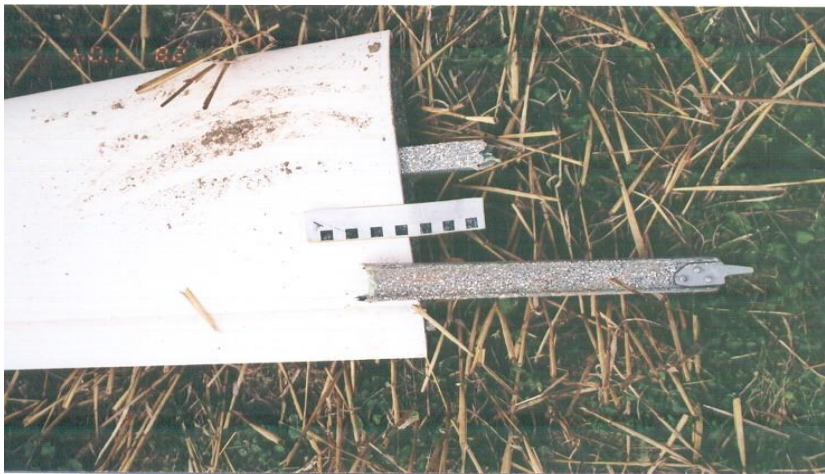
291/04

**Kluzák typu LAK 19**

**Poškození při přistání v terénu**

- Při přistání do terénu přistával pilot kluzáku na pole s vyšším porostem
- Kluzák byl uveden do rotace – hodiny
- Na kluzáku byl poškozen trup a křídlo
- Pilot nezraněn
