**Ústav**

# **PORADA K BEZPEČNOSTI LETŮ**

**7. října 2004**

# Rozbor LN a I za 3. čtvrtletí 2004

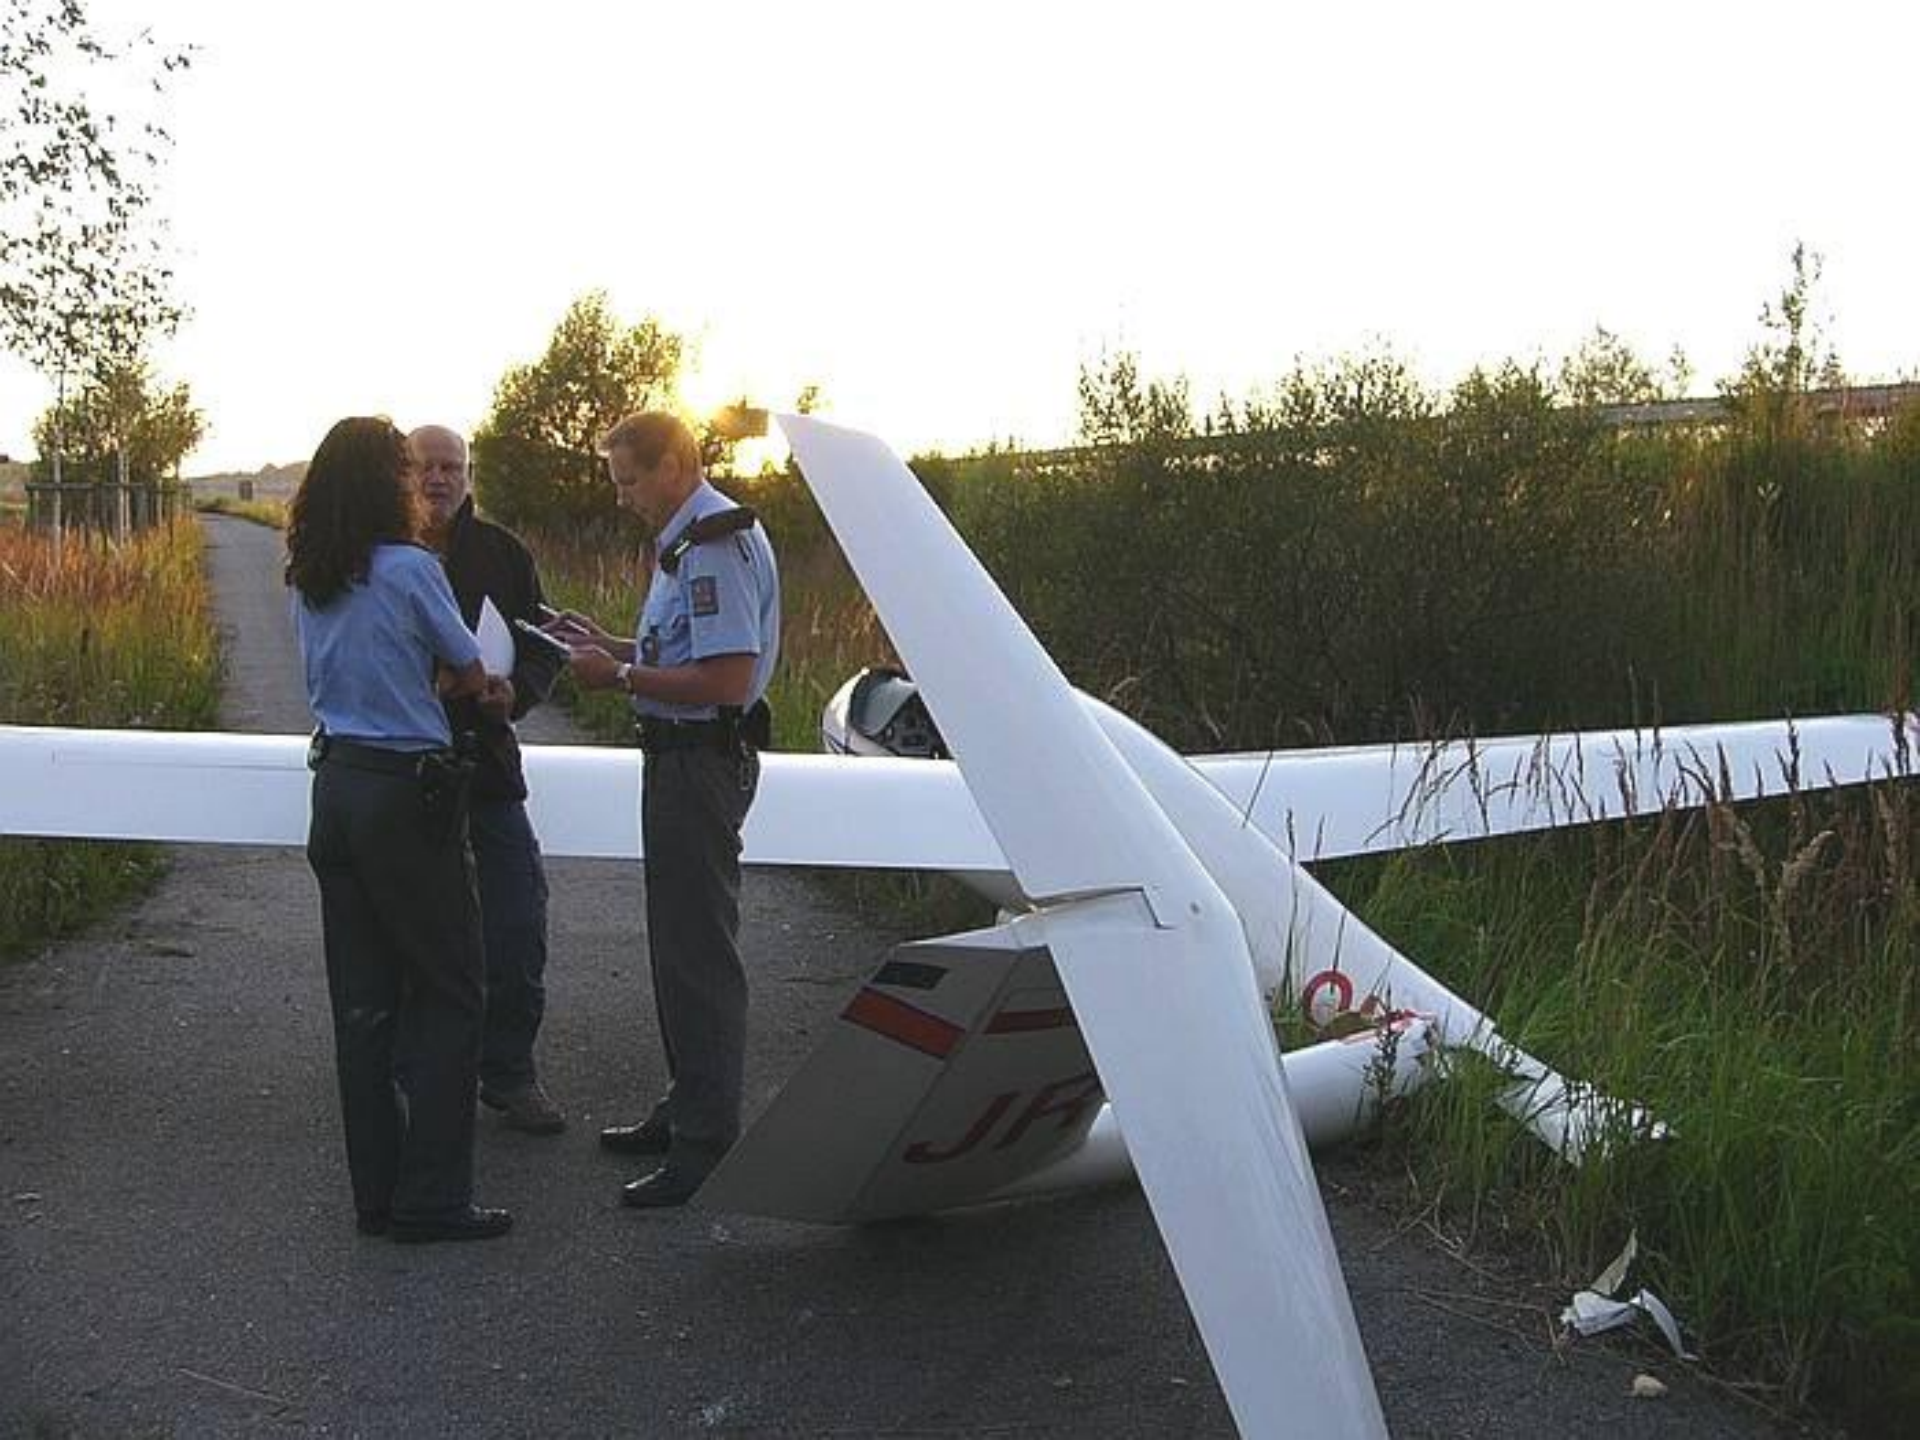
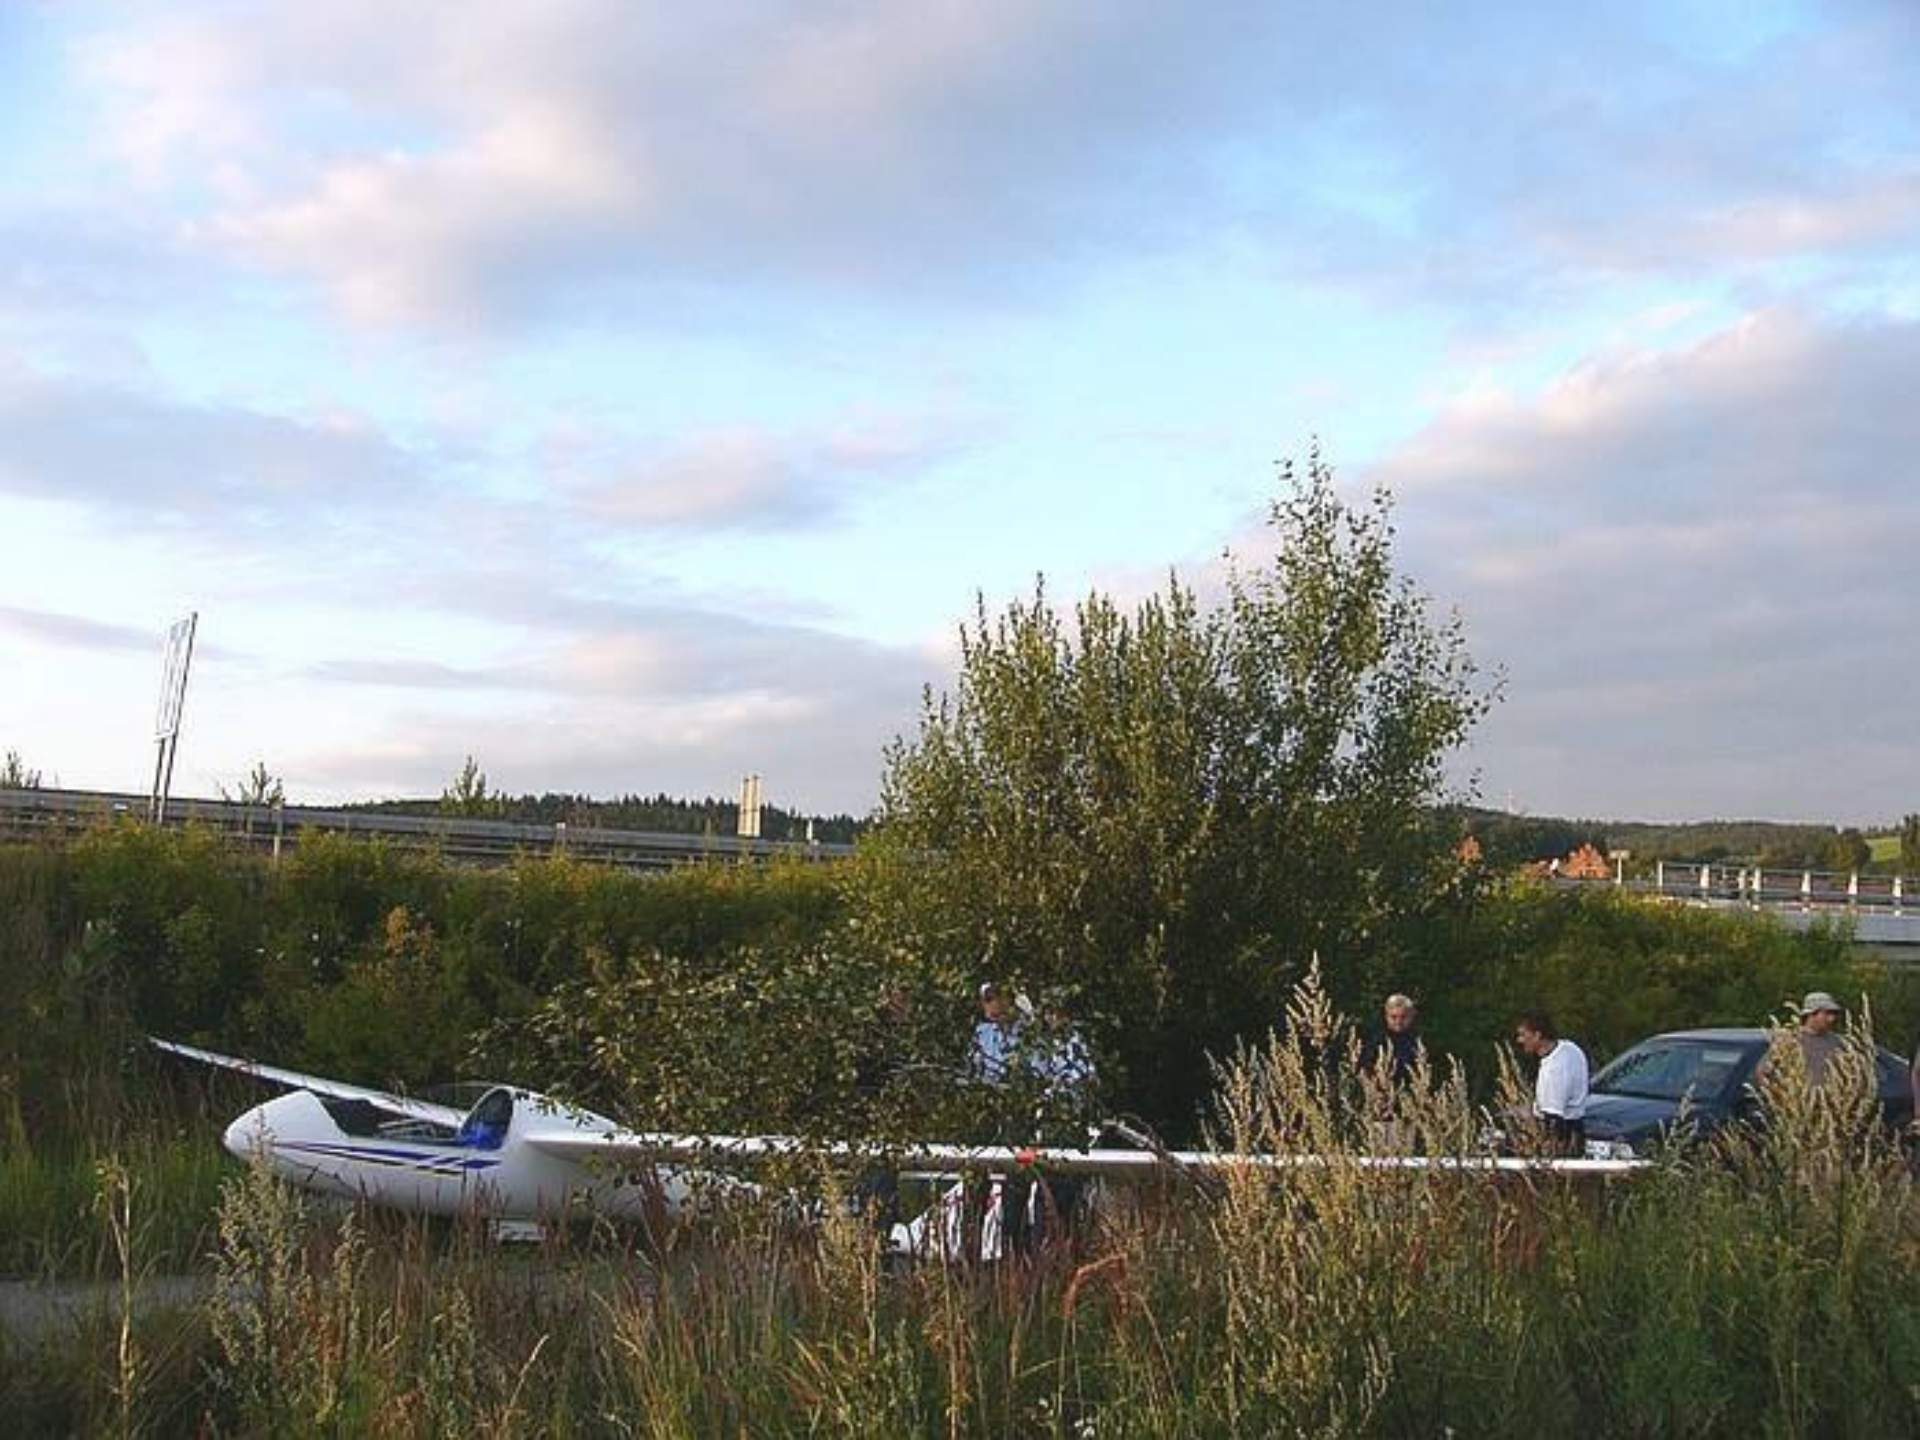
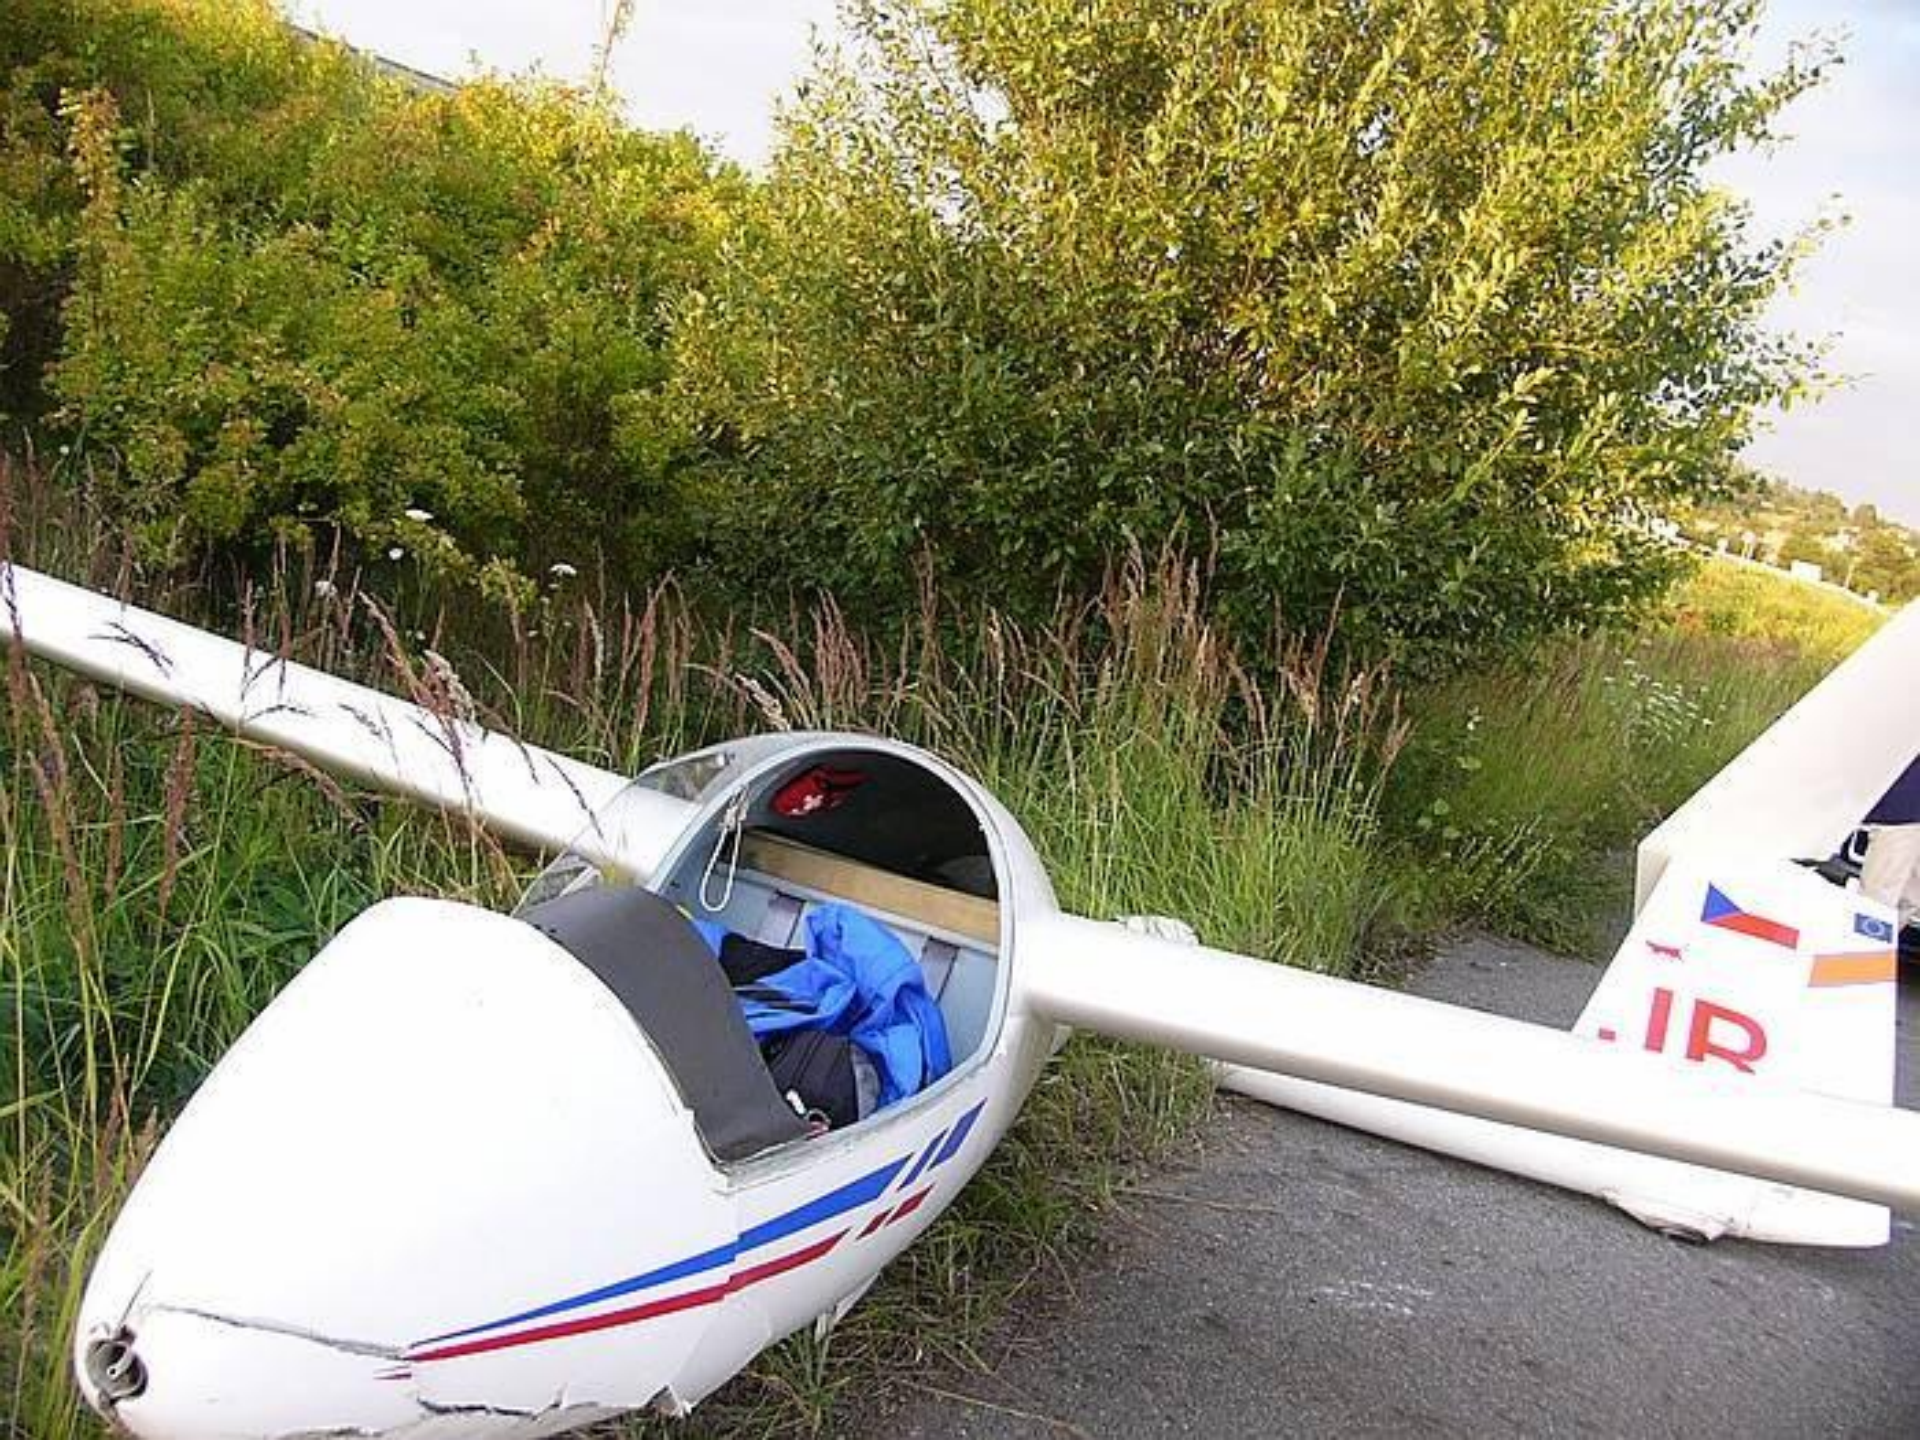
307/04

## **Kluzák typu CIRRUS**

### **Poškození při přistání v terénu**

- Při přistání do terénu došlo k poškození kluzáku.
- Pilot nezraněn.

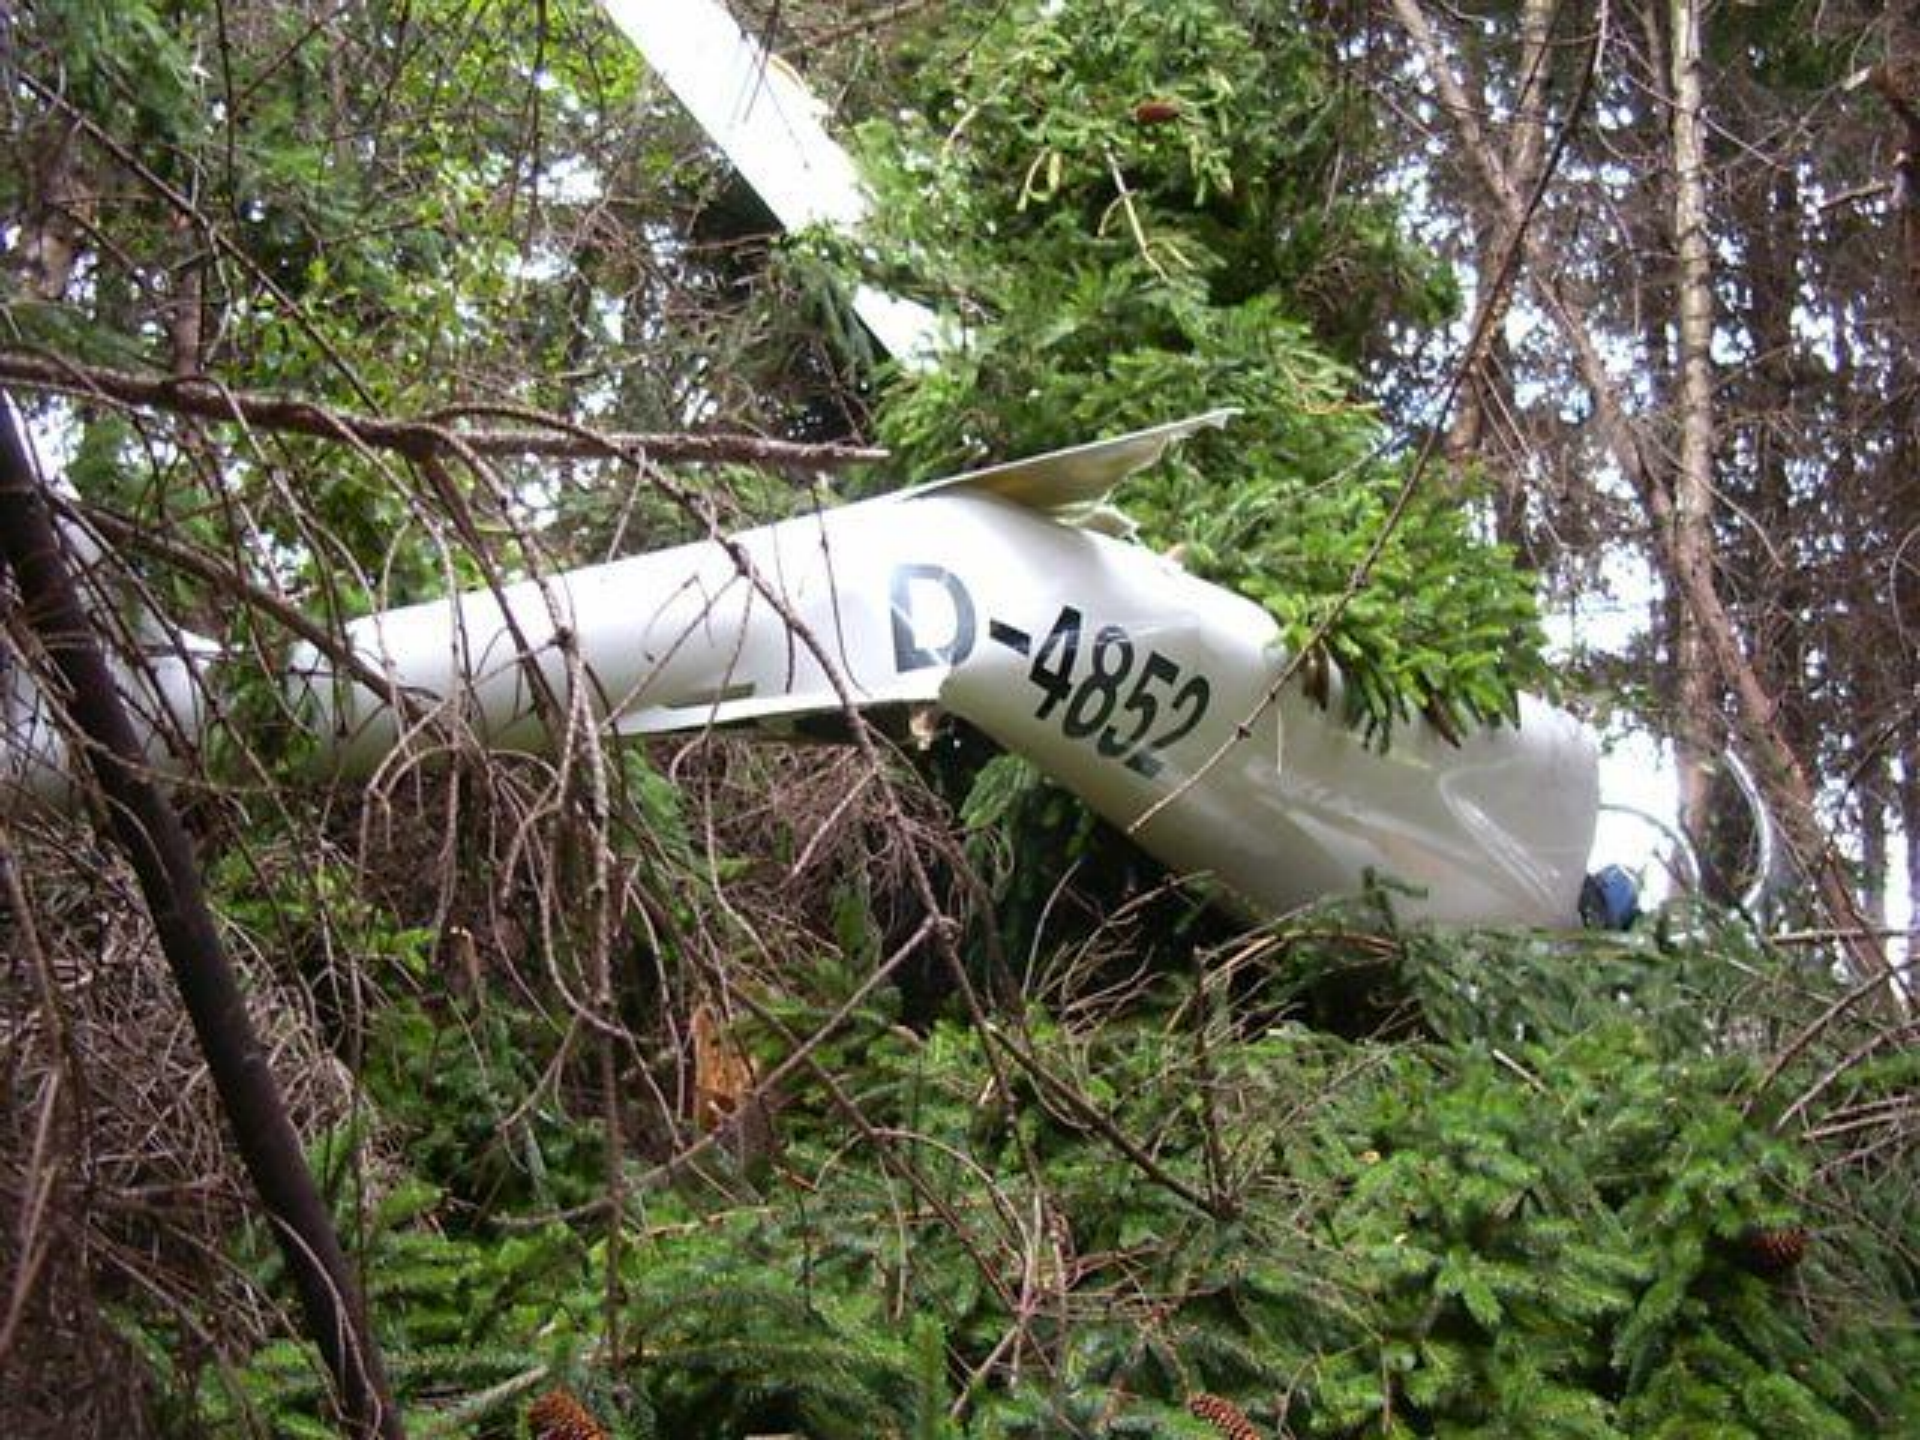
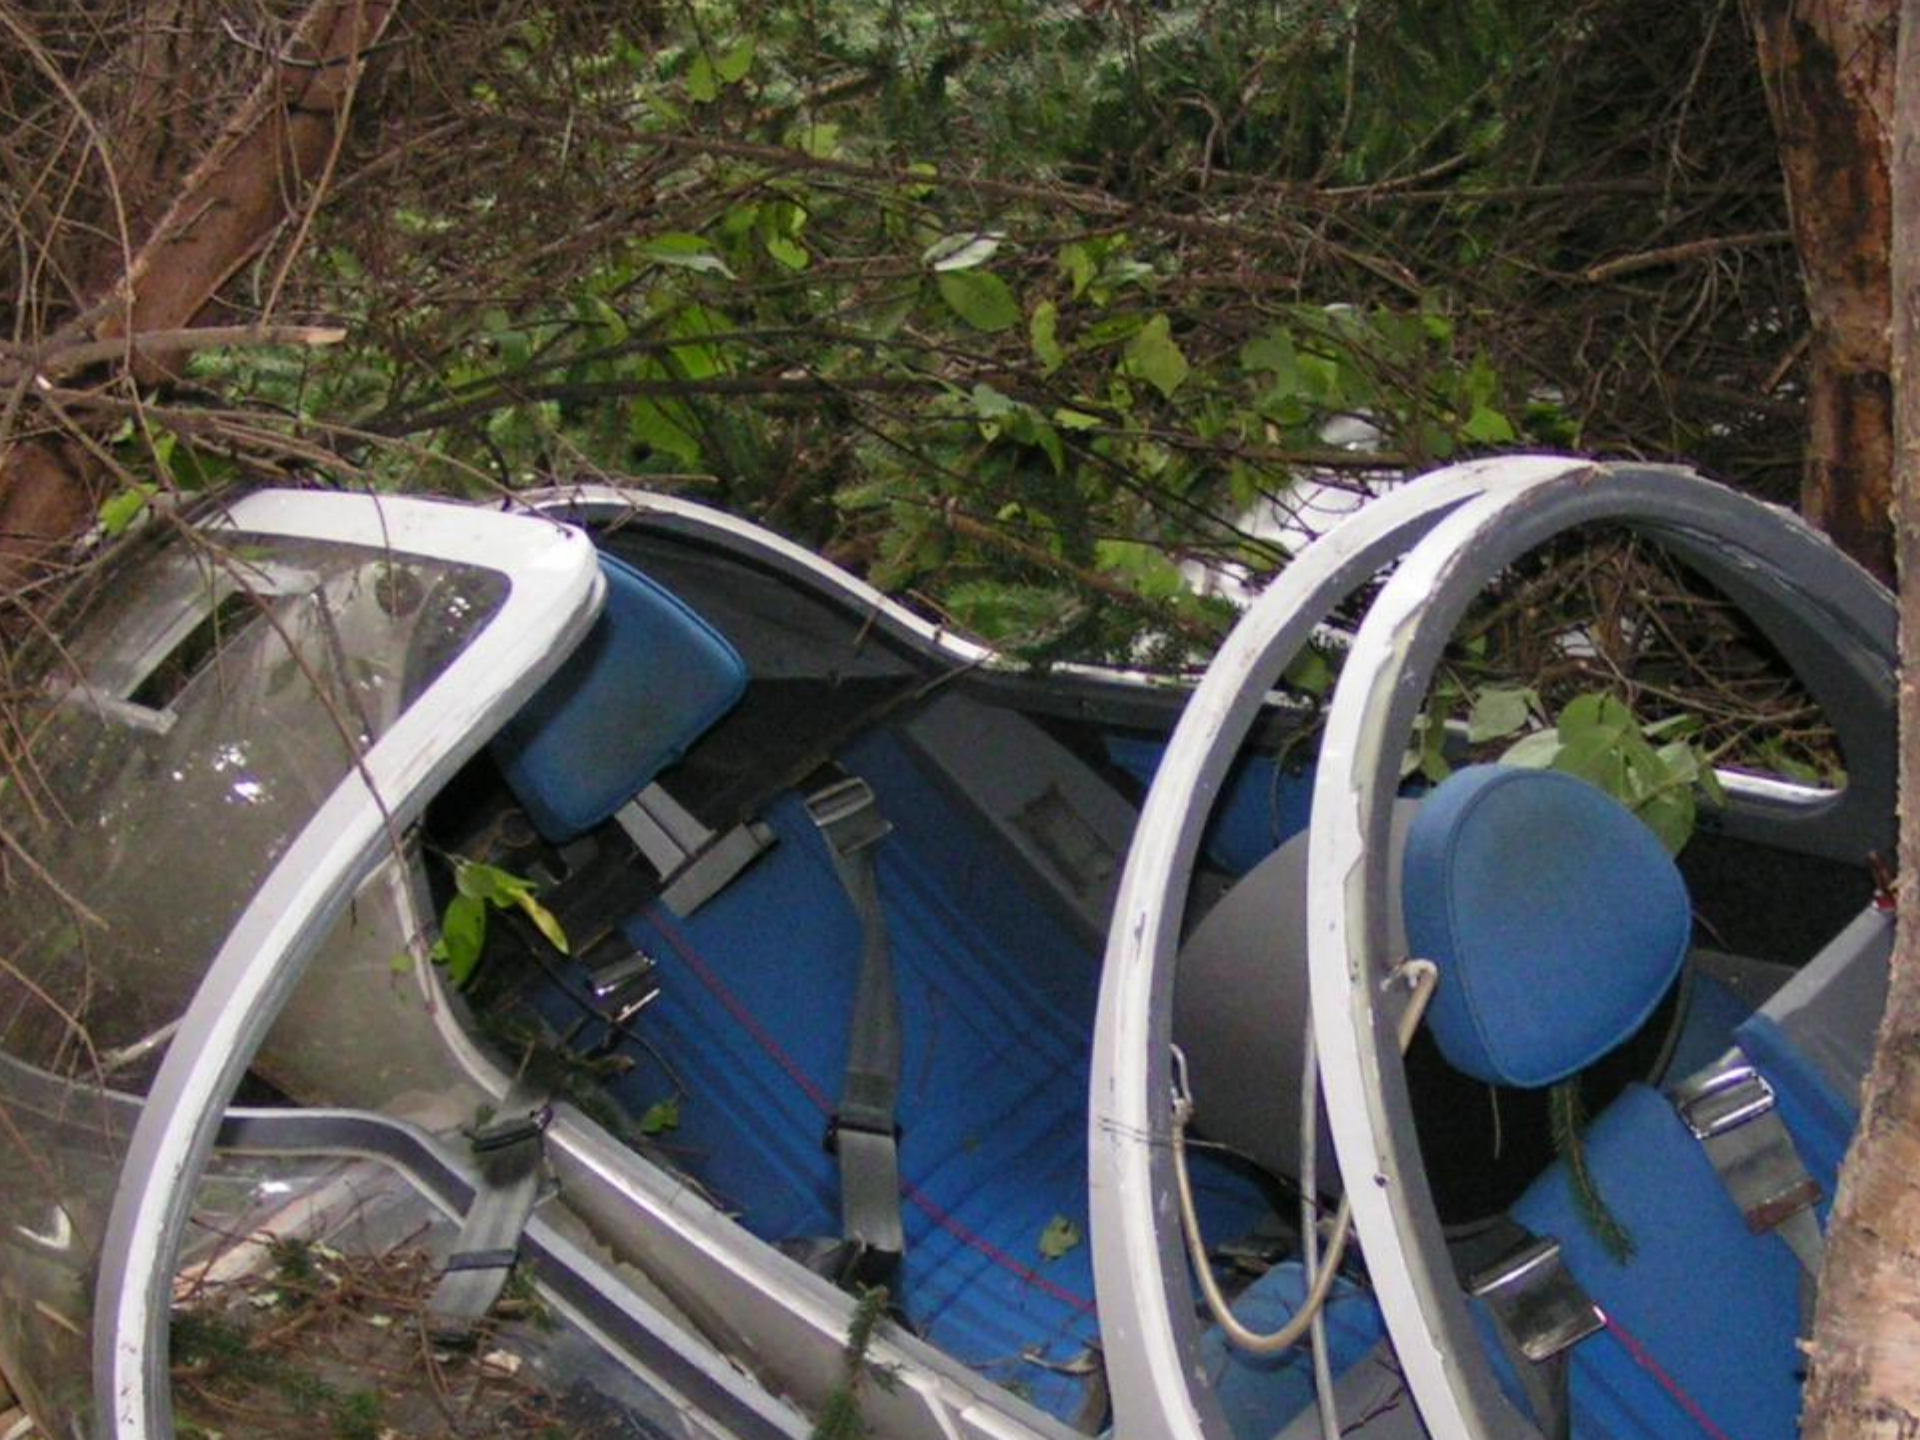
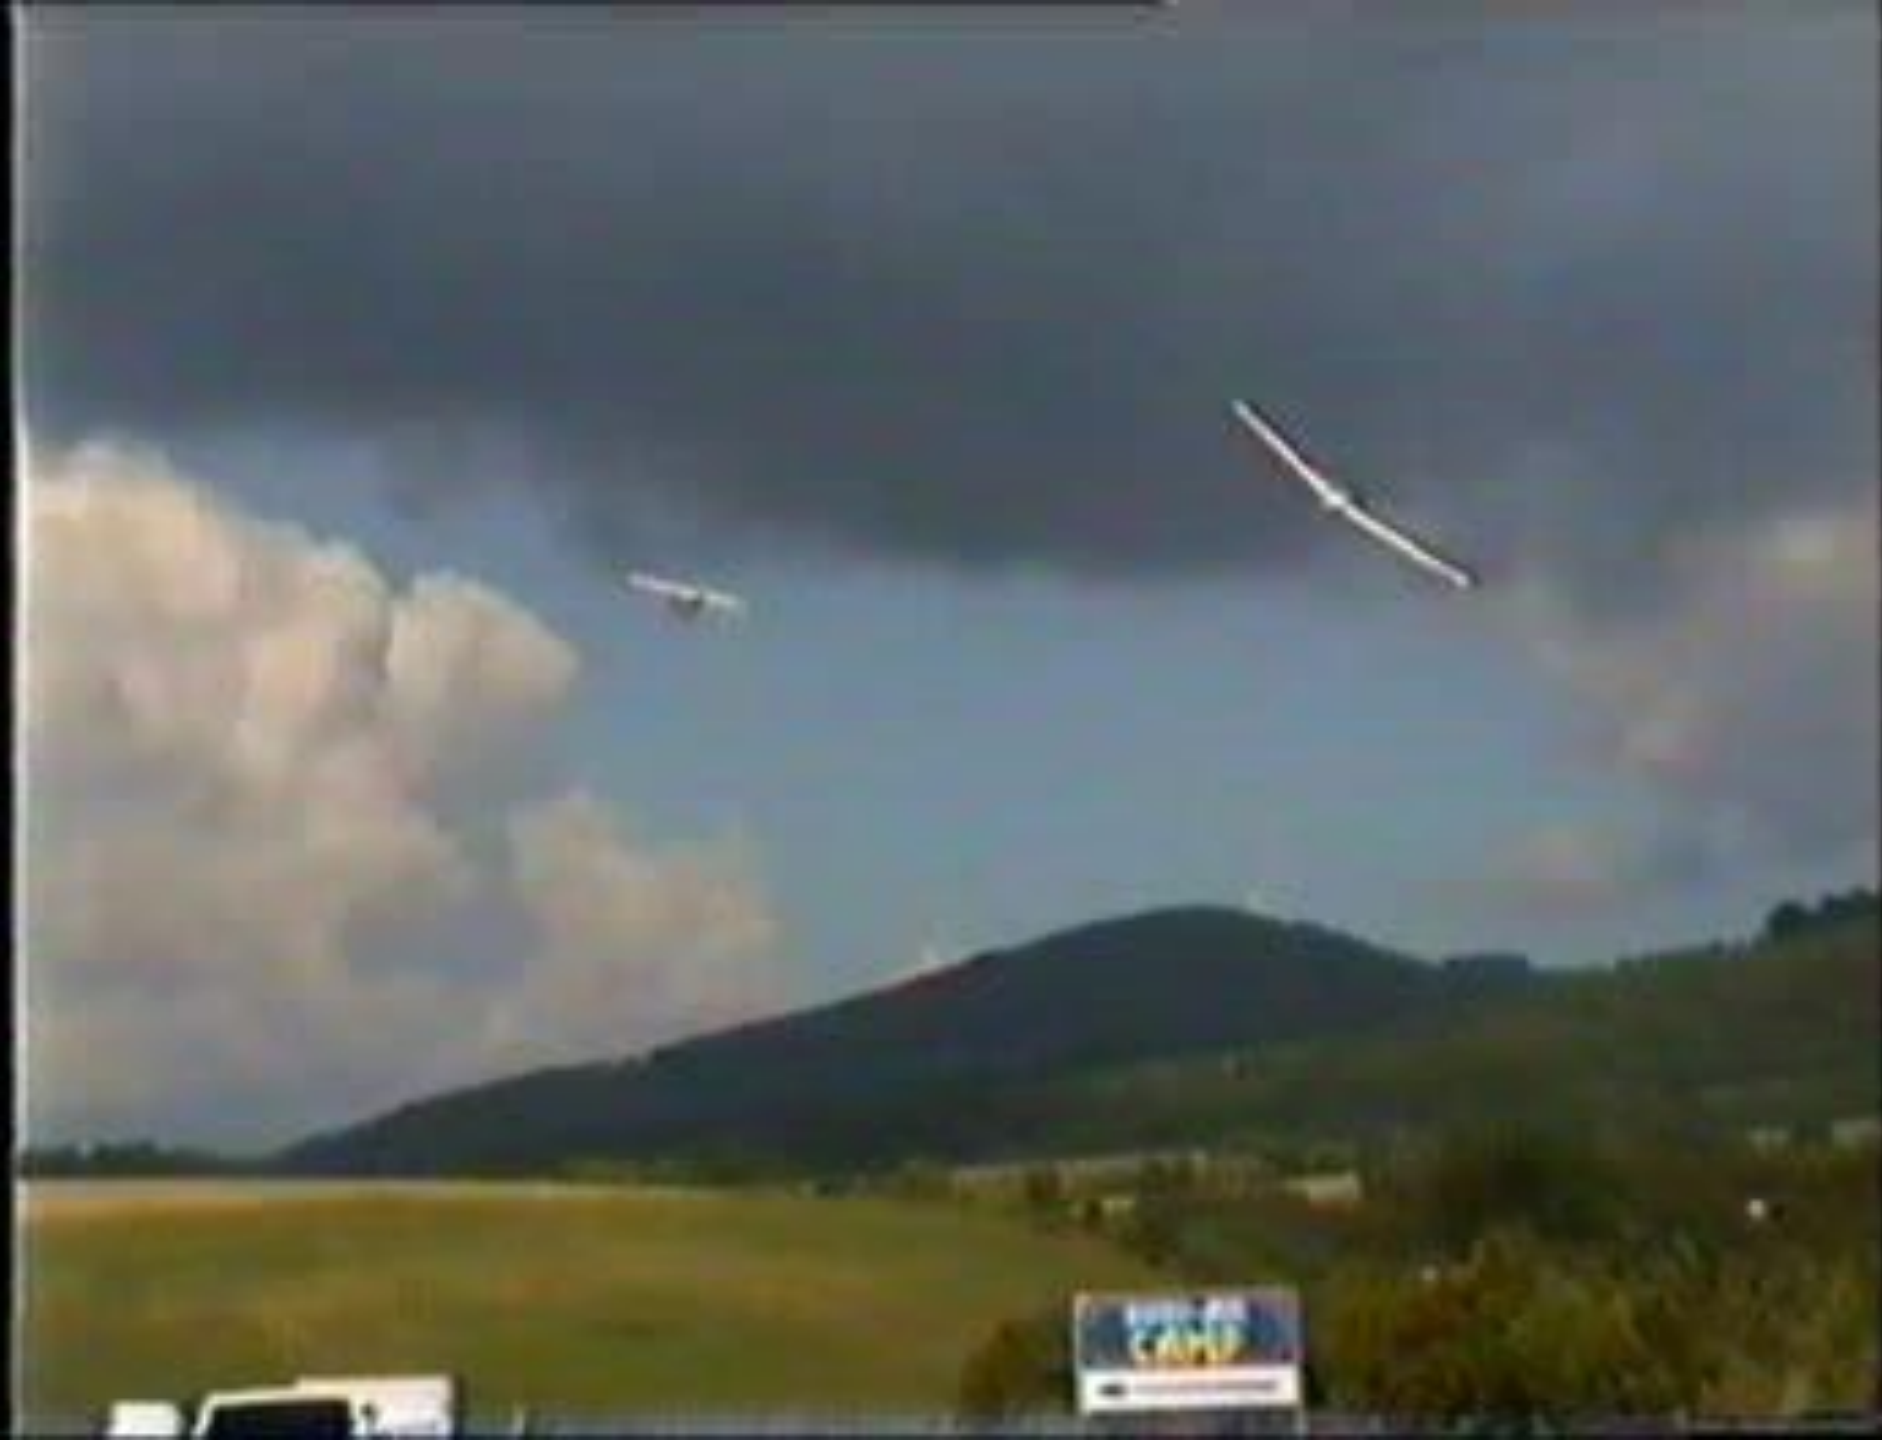
322/04

**Kluzák typu GROB**

**Pád do lesa po přerušení tahu  
v aerovleku**

- Při aerovleku kluzáku se zahraniční posádkou došlo z dosud nezjištěných příčin k odpojení kluzáku od vlečného letounu nad koncem VPD. Pilot instruktor se rozhodl přistát na letišti. Během tohoto manévru se zřítíl do lesa, cca 120 m od okraje VPD
- Kluzák zcela zničen
- Oba členové posádky nezraněni

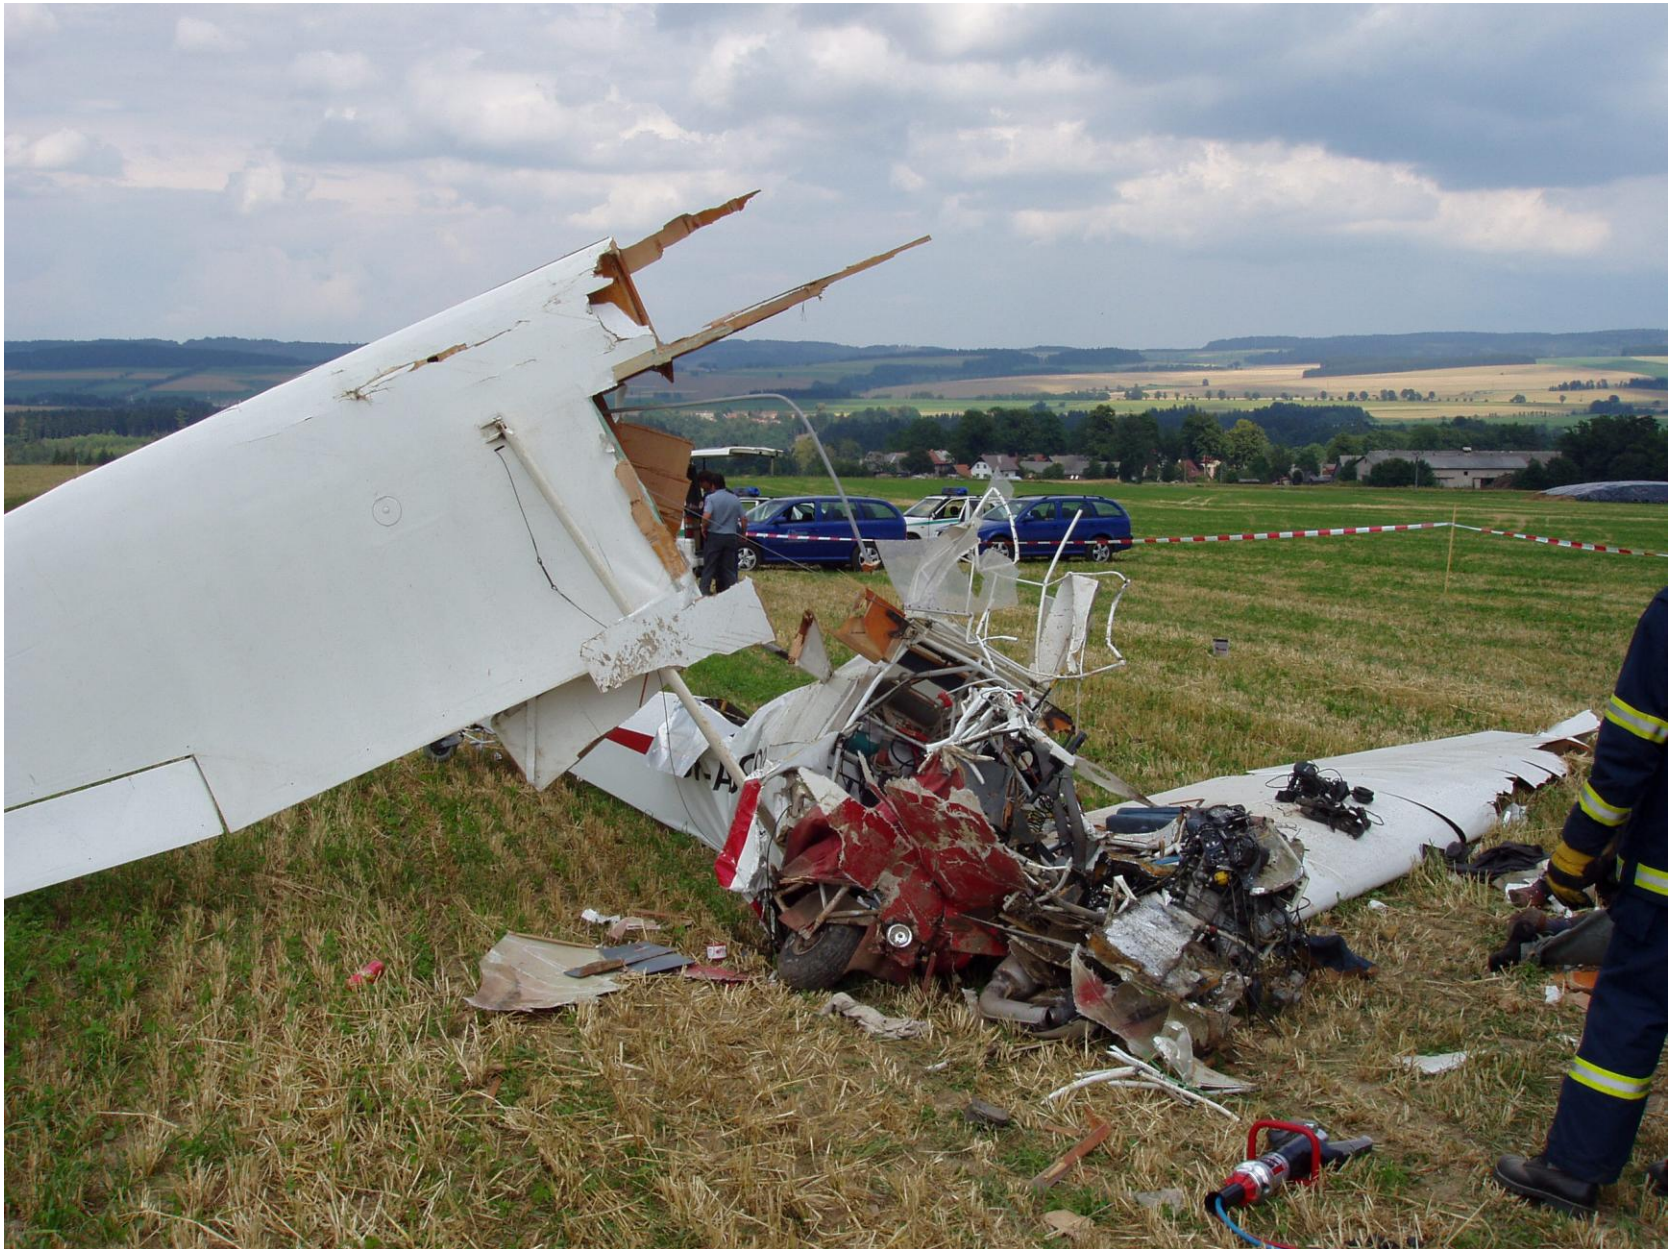
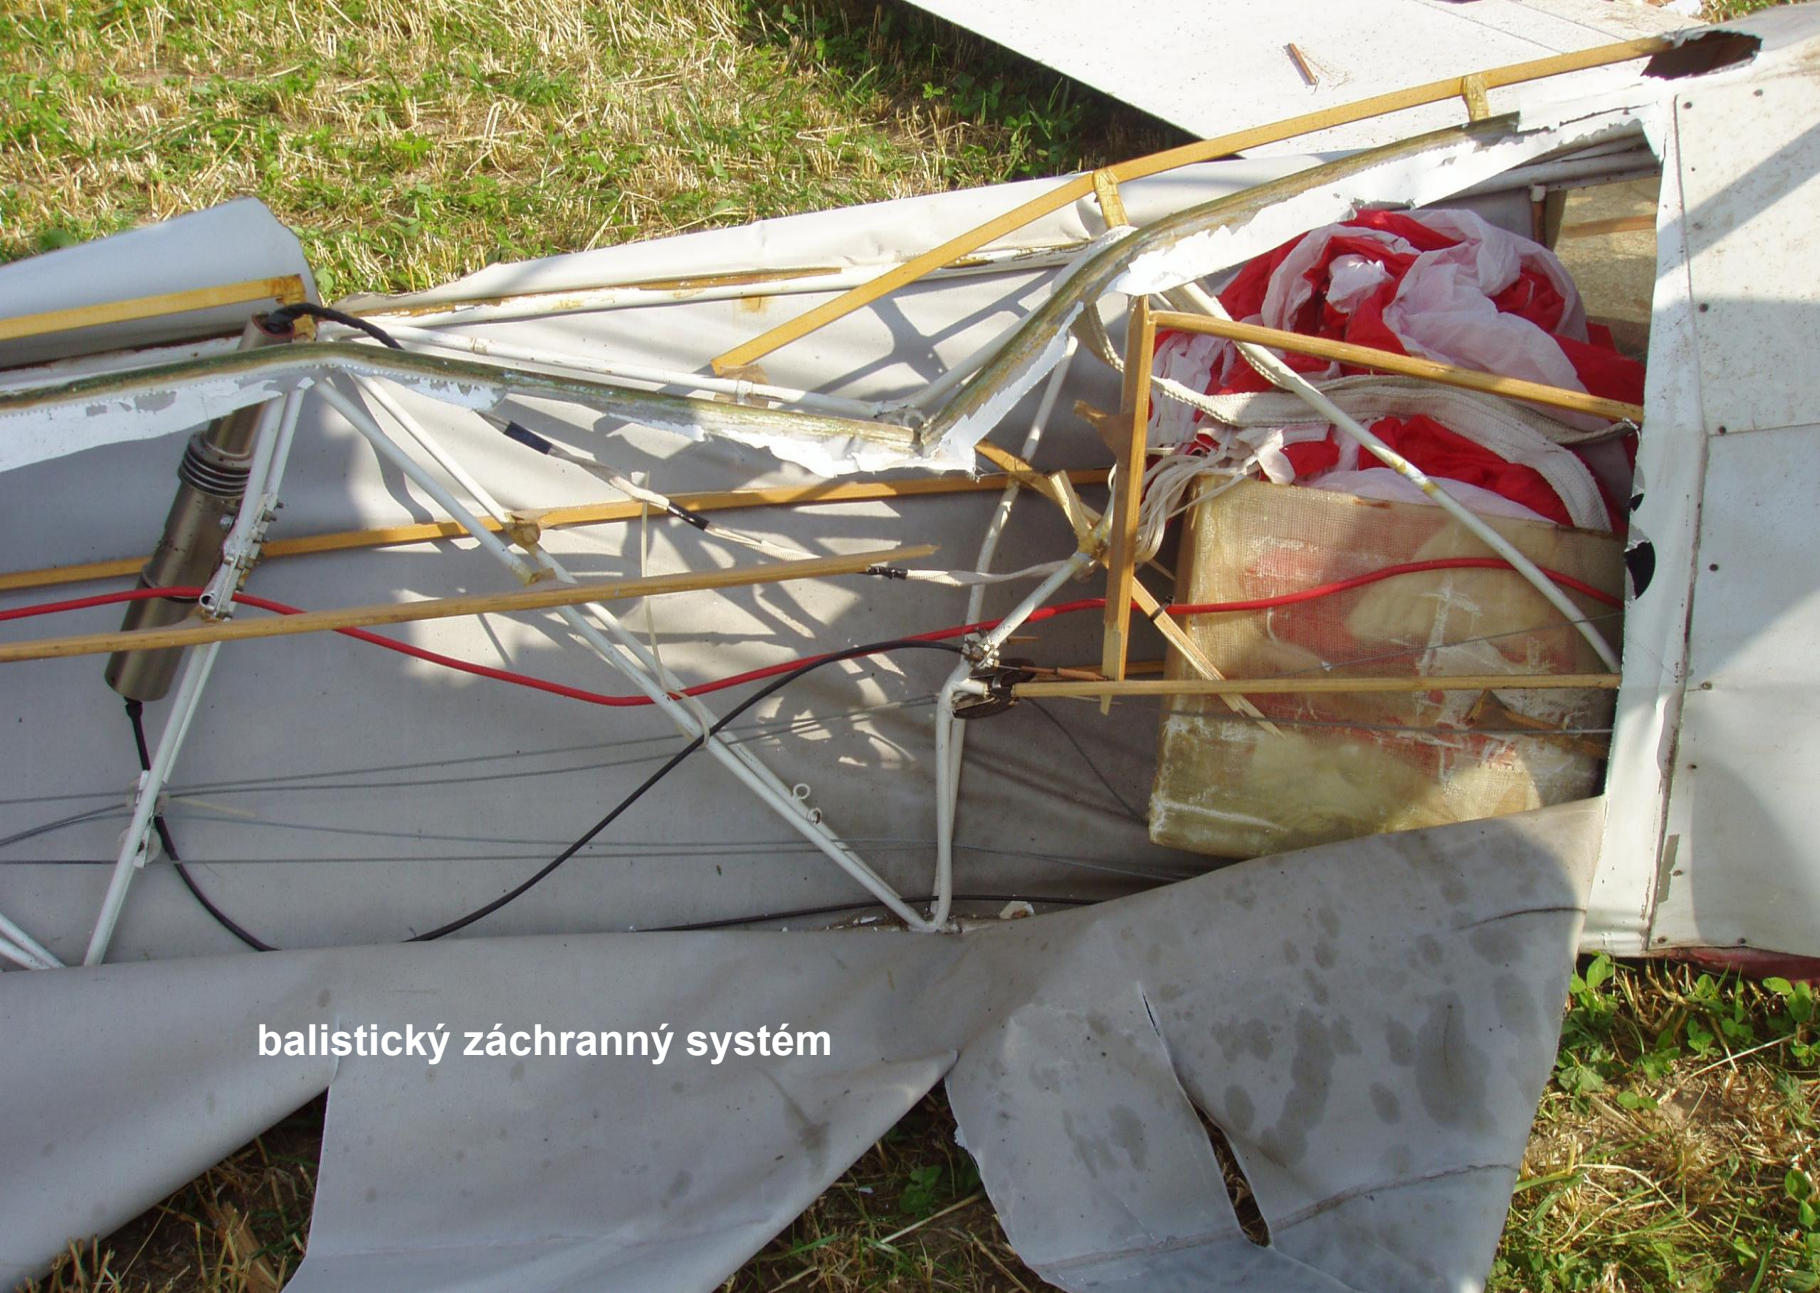
# **Letecká nehoda SLZ 320/04**

**Dne 3.8.2004 došlo u obce Velké Petrovice na náhodsku k letecké nehodě SLZ Ka-4 “Šumák“, poznávací značky OK-AUO 03, při které zahynul pilot a cestující. Událost šetří komise ÚZPLN.**

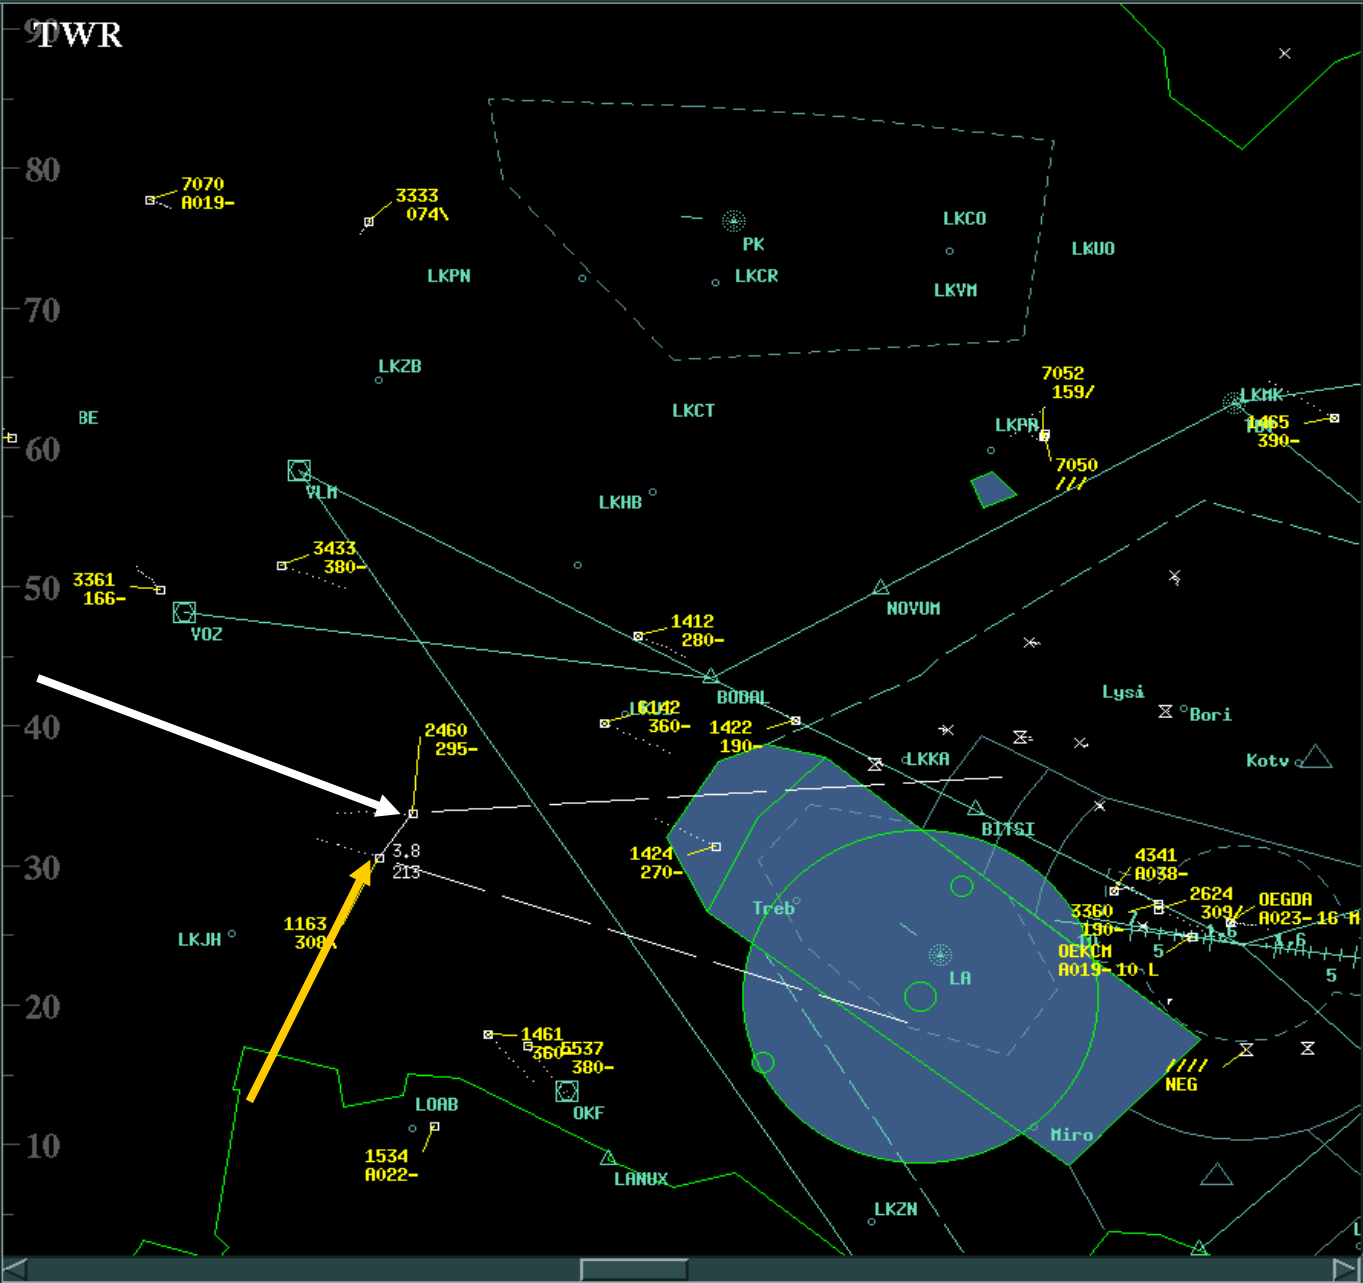
## 324/04 Vážný incident

- Dne 4.8.2004 došlo v 10:57 UTC v prostoru cca 20 km NE Jindřichova Hradce ke **snížení minima rozstupu** mezi vojenským letadlem typu MiG 21, a pravidelnou linkou ESK 121, letící z Londýna do Bratislavy. MiG 21 plnil úkol záletu po opravě, v prostoru LKCS a po rozhonové trati
- Radarový řídicí vojenského střediska řízení letového provozu (MACC) Praha, který byl ve výcviku se pod kontrolou instruktora dopustil snížení předepsaného rozstupu mezi vojenským a civilním letounem
- Příčinu VI zjišťuje odborná komise obou resortů
