**Ústav**

# **PORADA K BEZPEČNOSTI LETŮ**

**7. října 2004**

# Rozbor LN a I za 3. čtvrtletí 2004

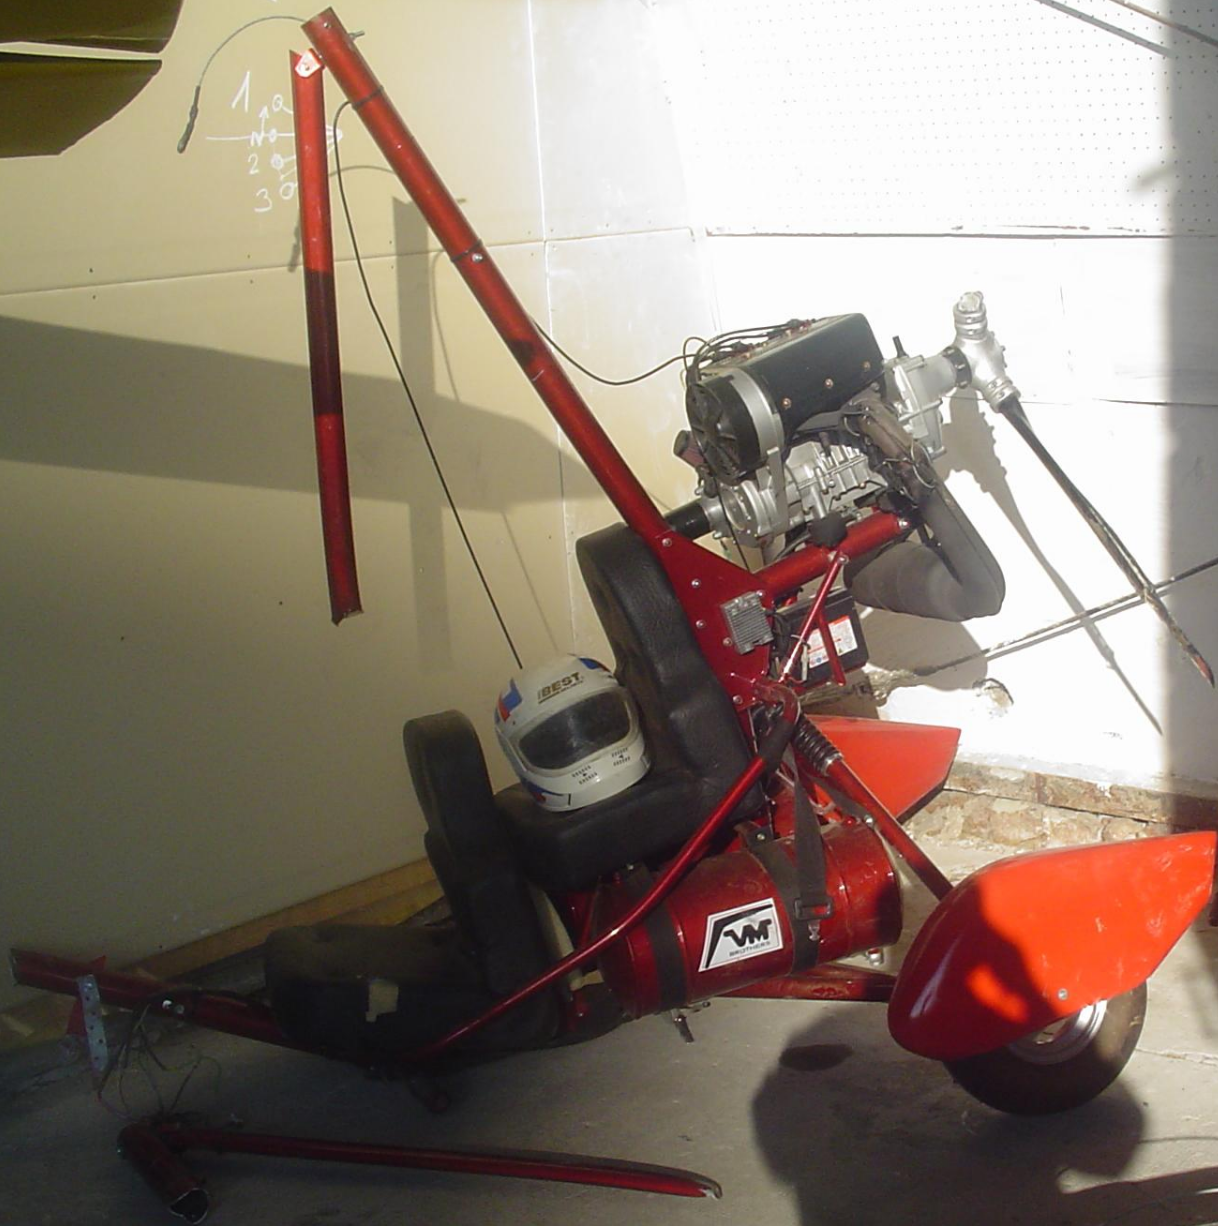
332/04

**SLZ - ULLt**

**Nestabilní let, náraz do země**

- Po vzletu se motorové rogallo dostalo do nestabilního letu, který přešel do sestupné spirály. Následoval náraz do země po kterém SLZ odskočilo o 25 m od místa nárazu
- SLZ silně poškozeno
- Pilot těžce zraněn

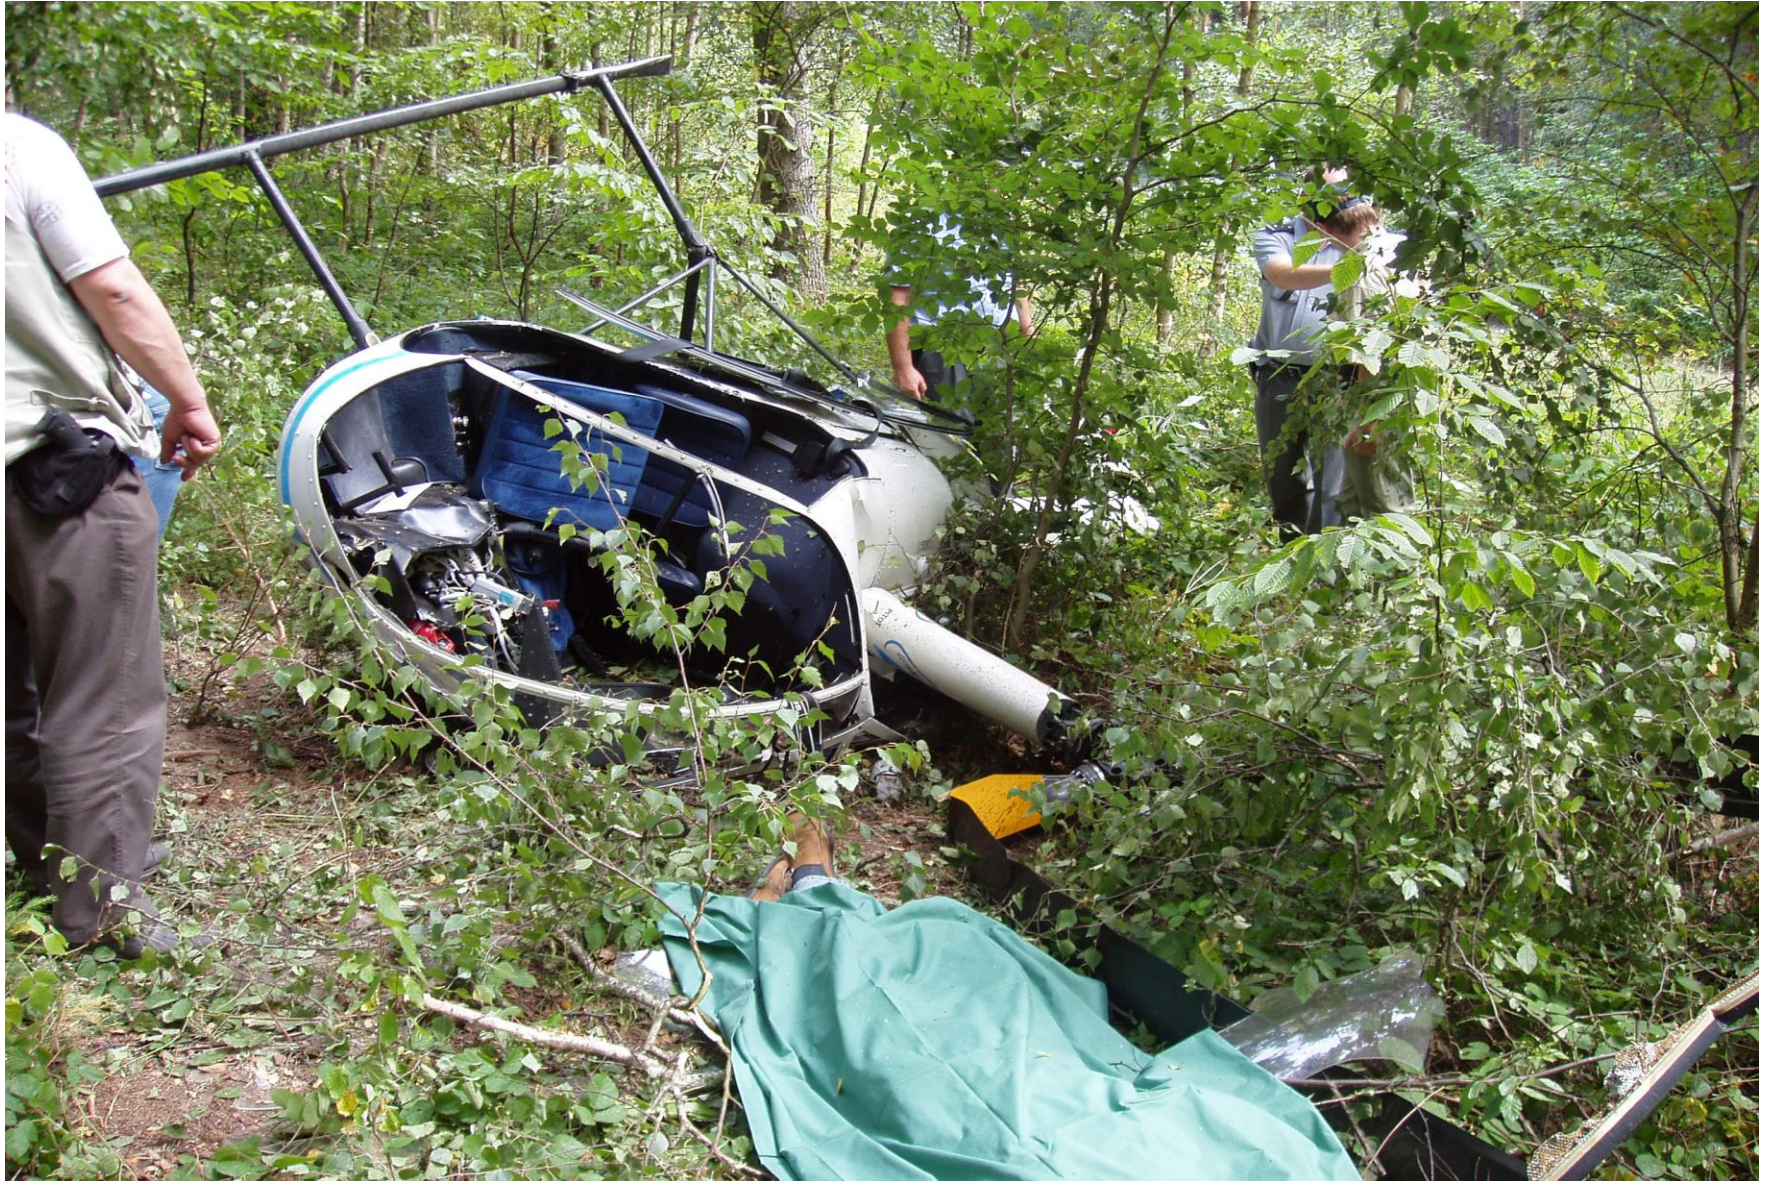
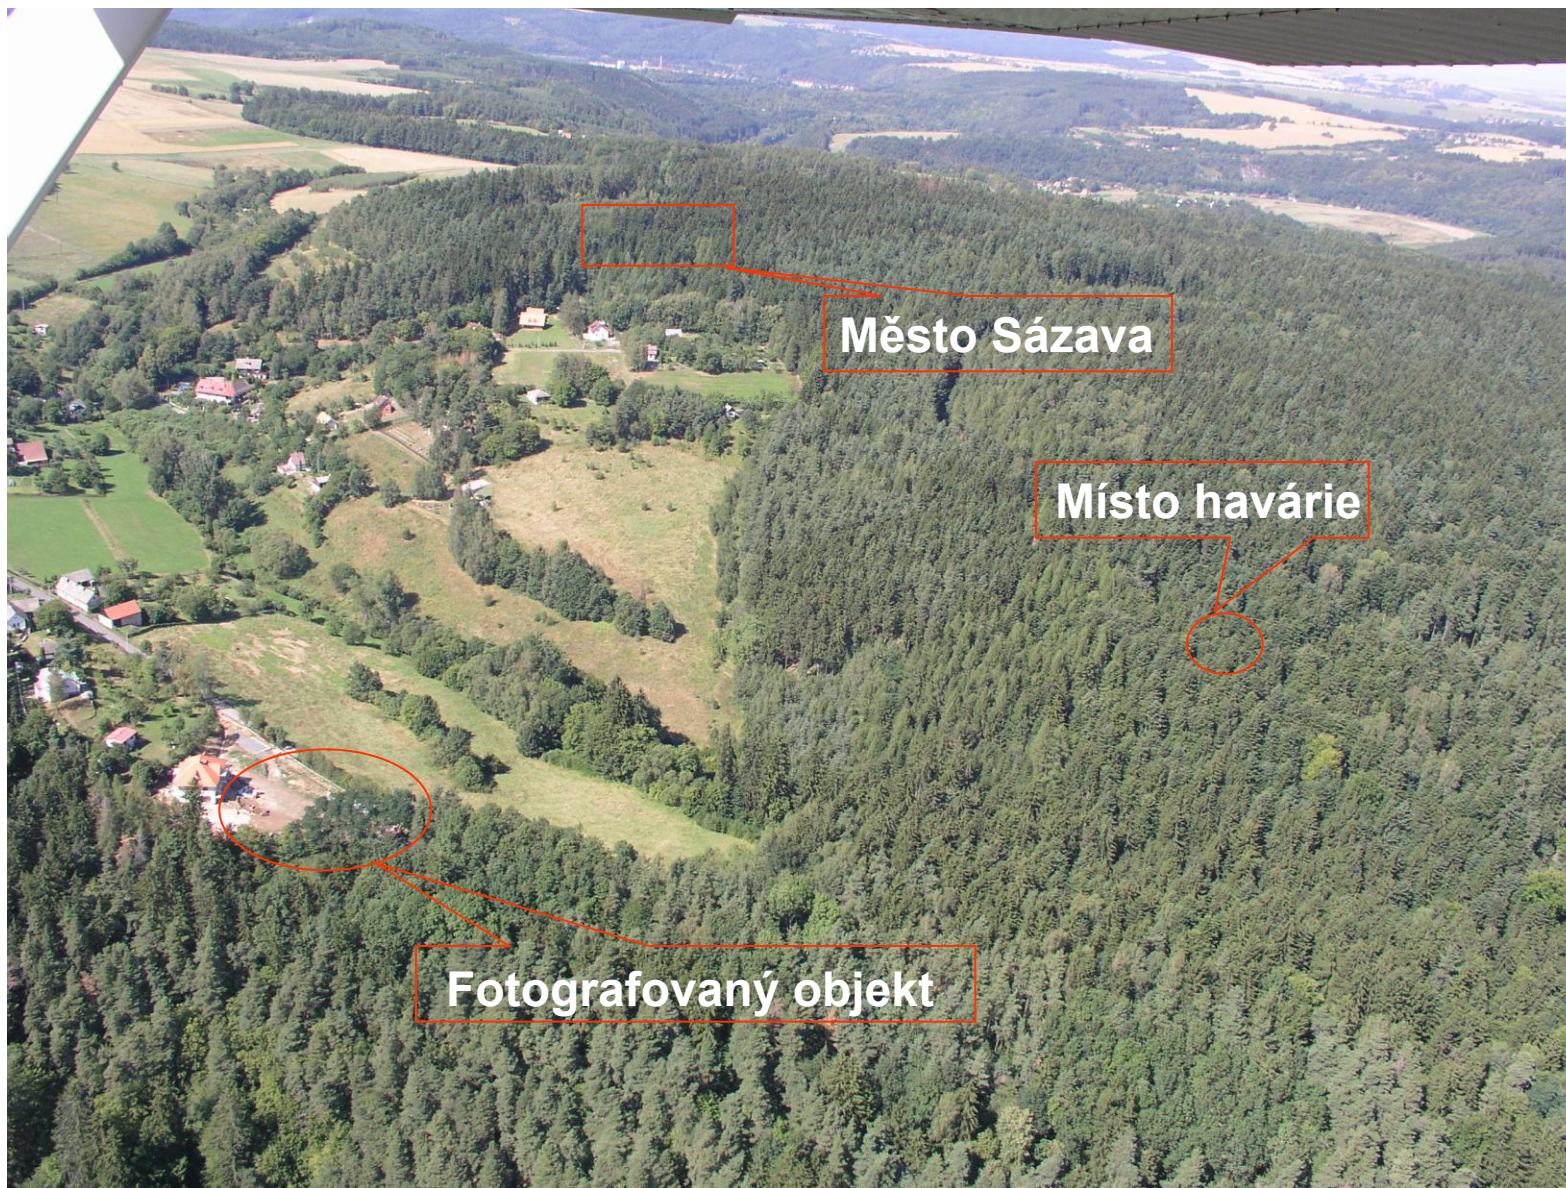
LN 337/04

# **Letecká nehoda 337/04**

dne 11.8.2004, Robinson R-22, OK-YIT

Během rekreačního letu spojeného s fotografováním nad obcí Čeřenice došlo při pokusu o nouzové přistání na mýtinu v lese k havárii vrtulníku R 22.

Pilot byl se zraněními odvezen vrtulníkem RZS do nemocnice.

Cestující na místě havárie zahynul.

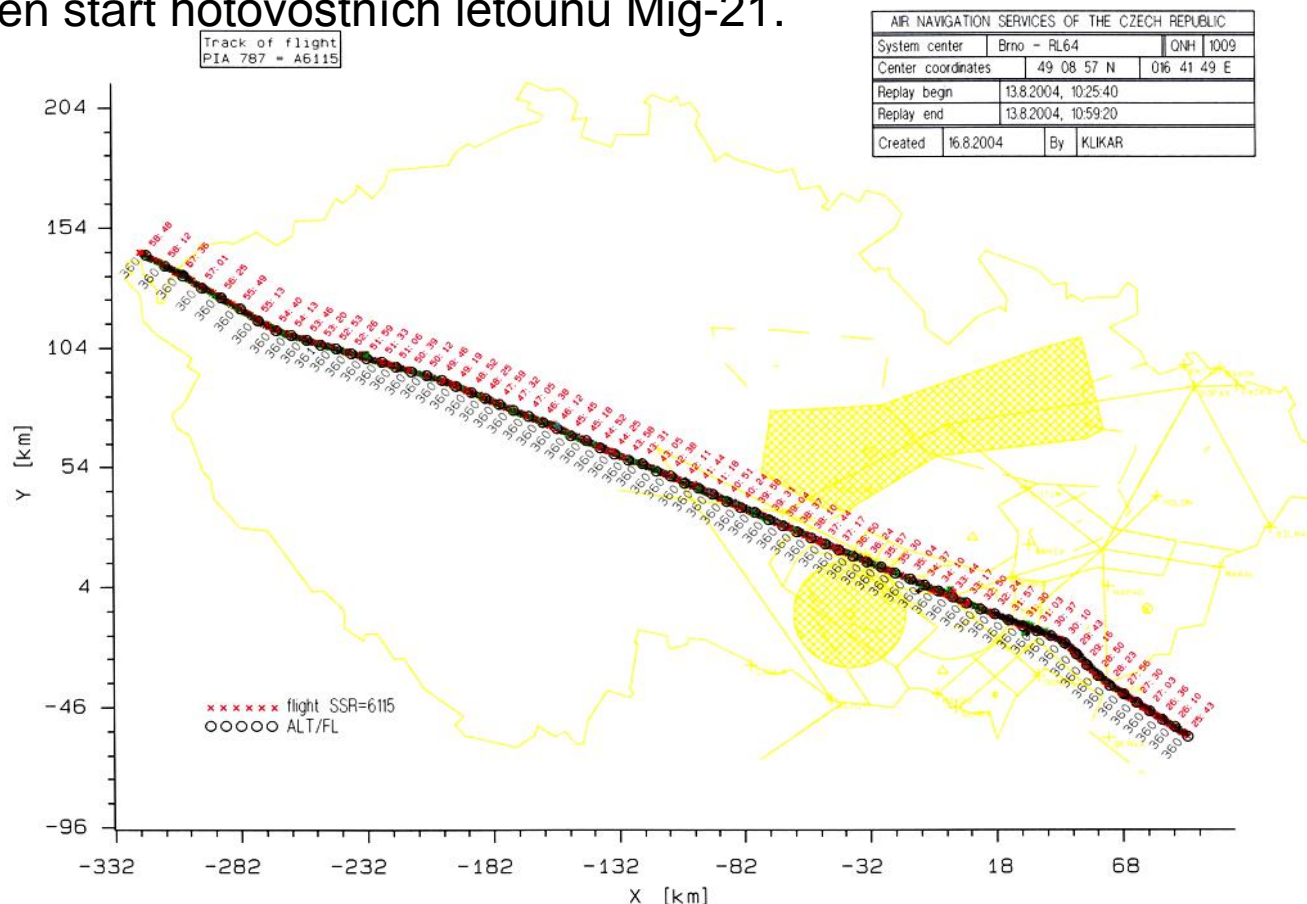
# 344/04 Oznámení

Dne 13.8.2004 v čase 10:27 UTC civilní dopravní letoun B747-200 volací znak PIA787 (Pakistan) letící ve FL 360 s kódem A 6115 z Karáči do Londýna, ztratil spojení nad územím Maďarska. Letoun dále pokračoval v letu bez spojení i nad územím ČR. Spojení se podařilo navázat až ve FIR Berlin.

Případ byl oznámen státu provozovatele. Ve spolupráci s CAA Pakistanu bylo zjištěno, že důvodem ztráty spojení byla závada na komunikačních systémech.

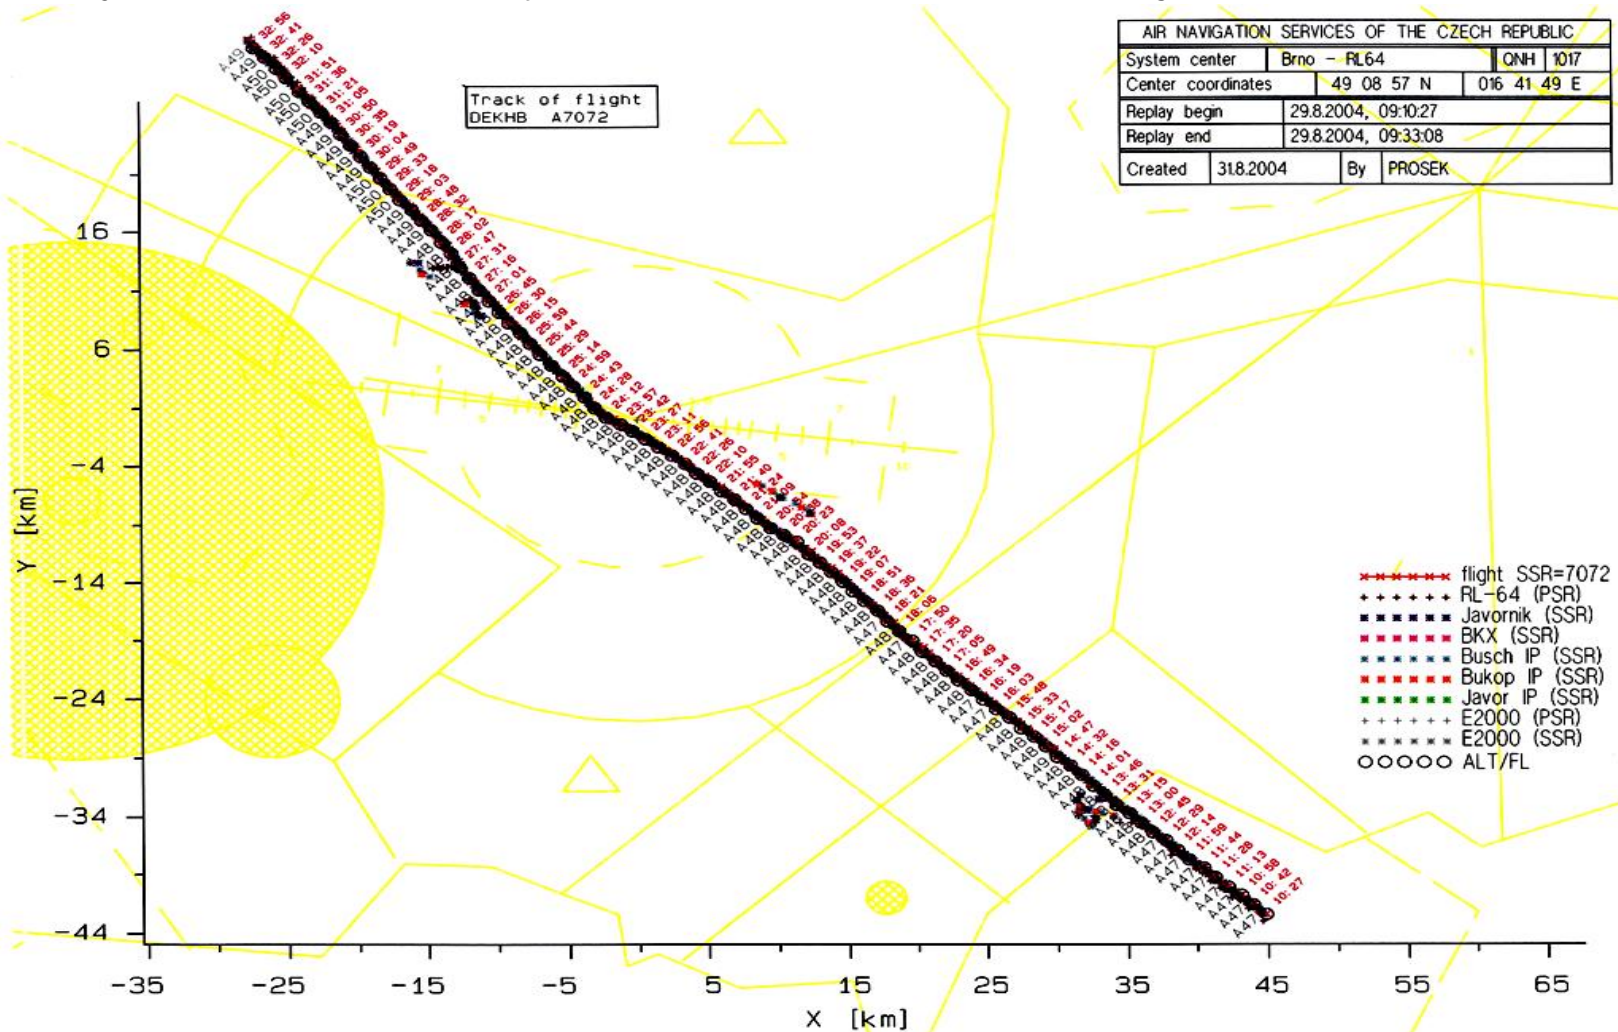
# 376/04 Incident

Dne 29.8.2004 v rozpětí 09:16–09:36 UTC vletl do CTA BRNO letoun typu M20P D-EKHB A7000 bez spojení a současně narušil i LKCM (Brno-Medlánky), kde v tu dobu probíhala AIR SHOW při příležitosti výročí vzniku sportovního letiště. Pilot odmítl podat vysvětlení. Incident byl oznámen státu zápisu do rejstříku. (BFU)

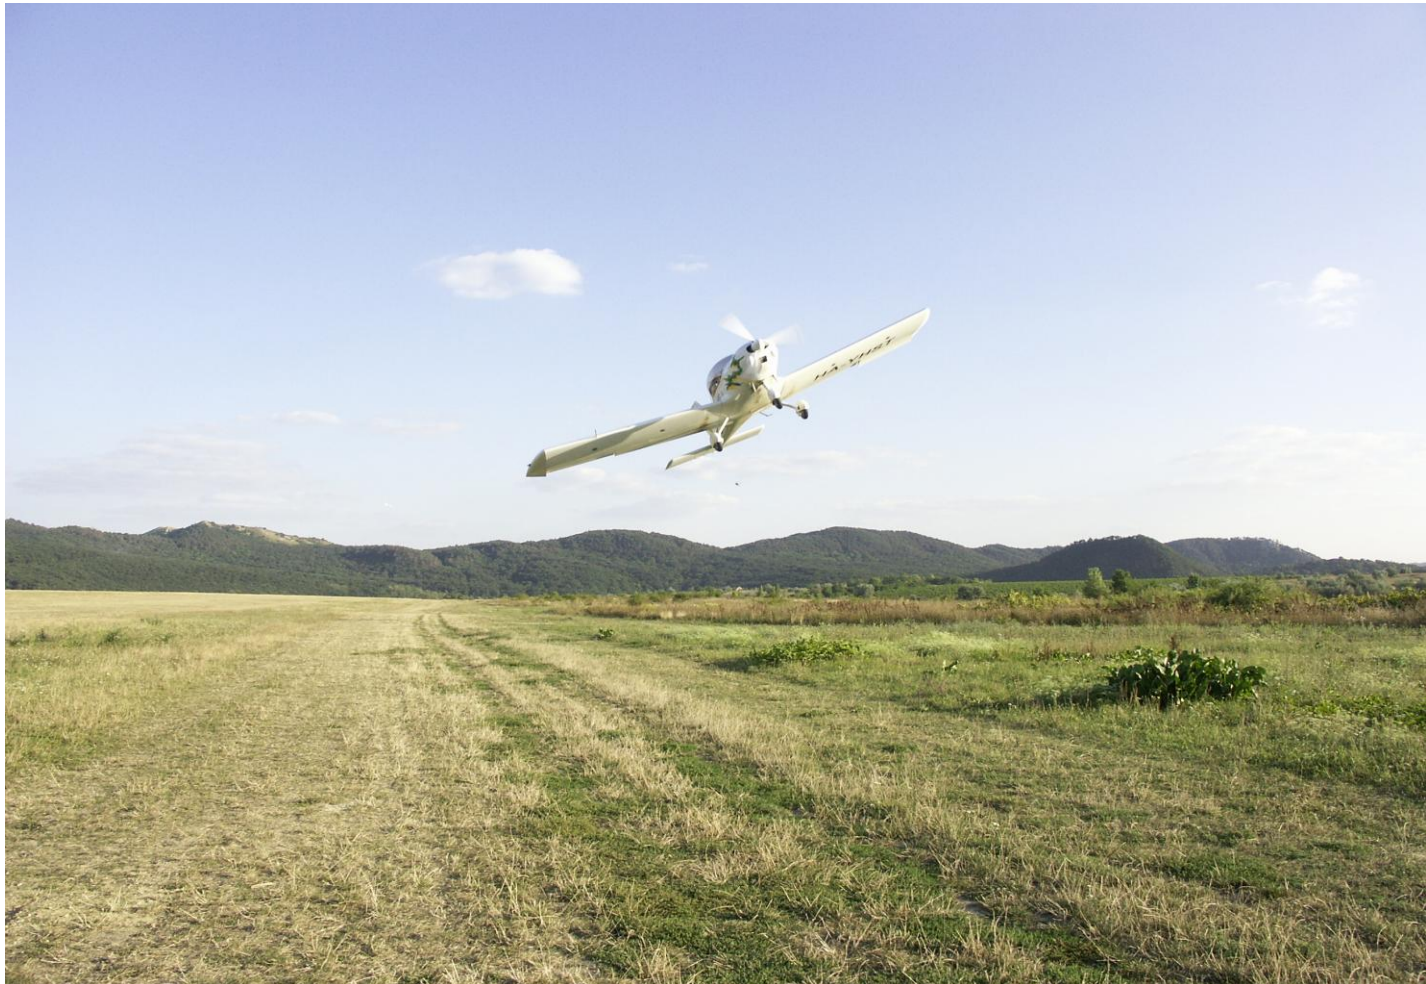
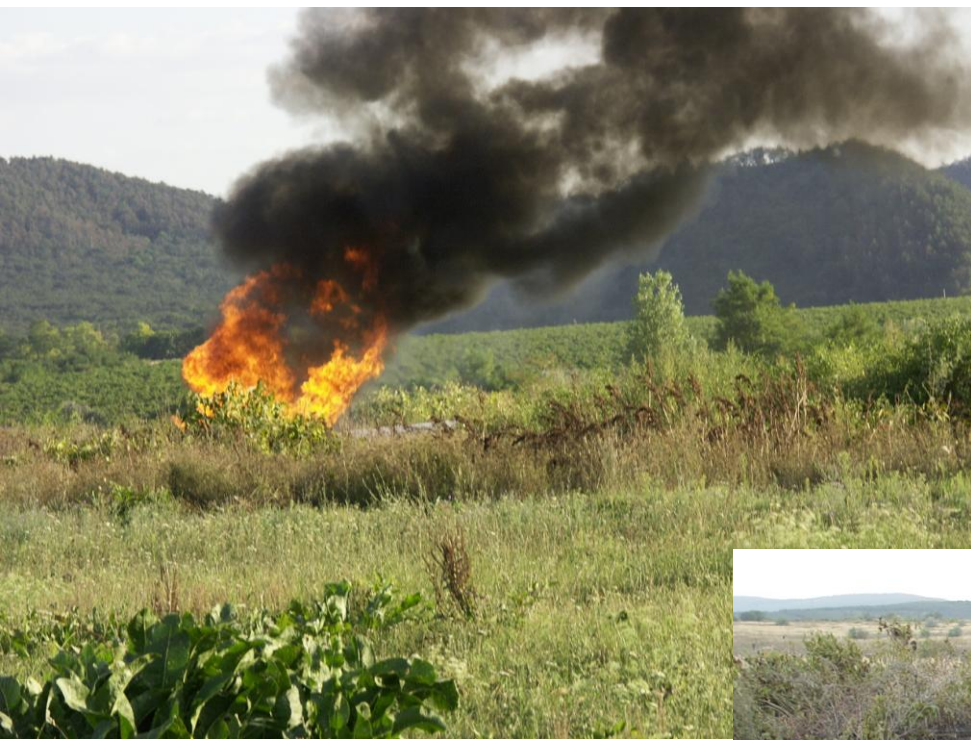
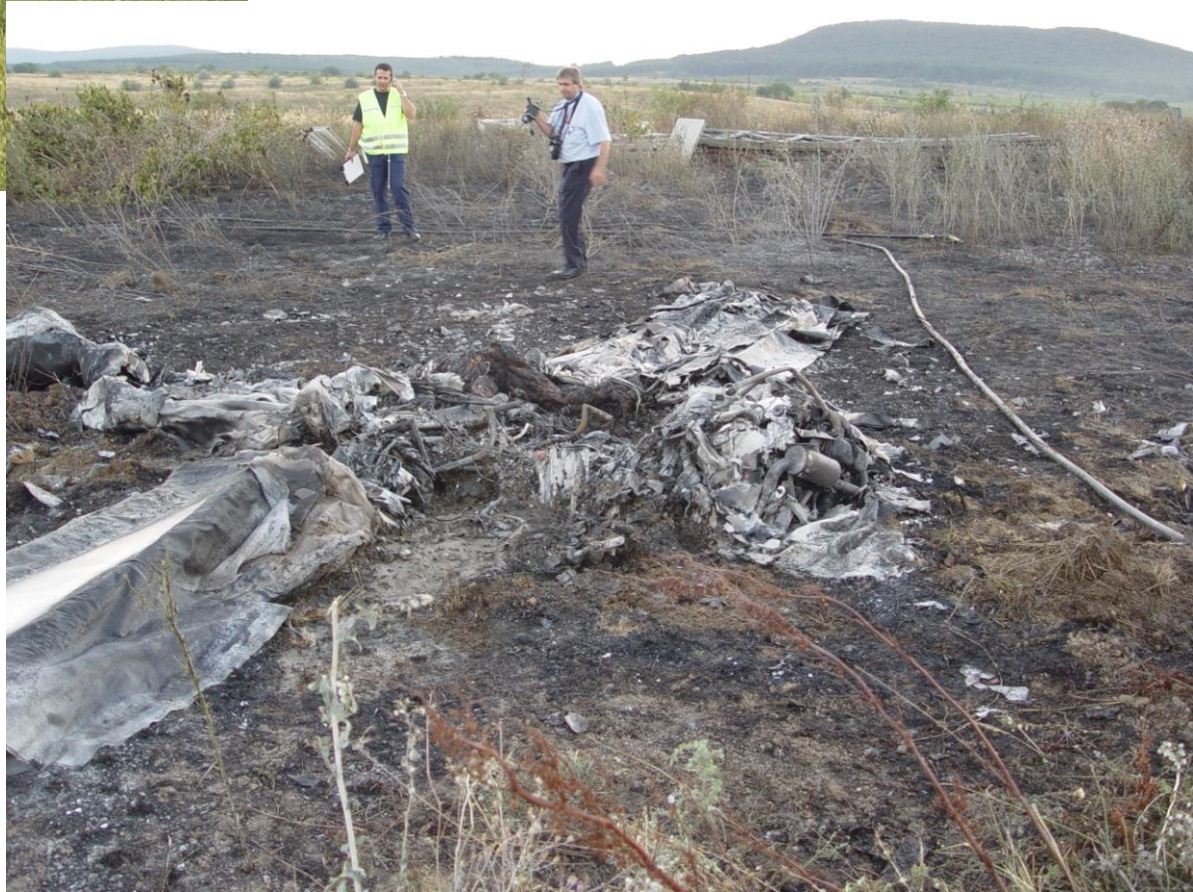
# Letecká nehoda SLZ v zahraničí

**Spolupráce s maďarským C.A.S.B. na odborném zjišťování příčin letecké nehody SLZ českého výrobce ze dne 6.9.2004 na letišti Farkaszhegy, při které zahynul pilot a cestující.**

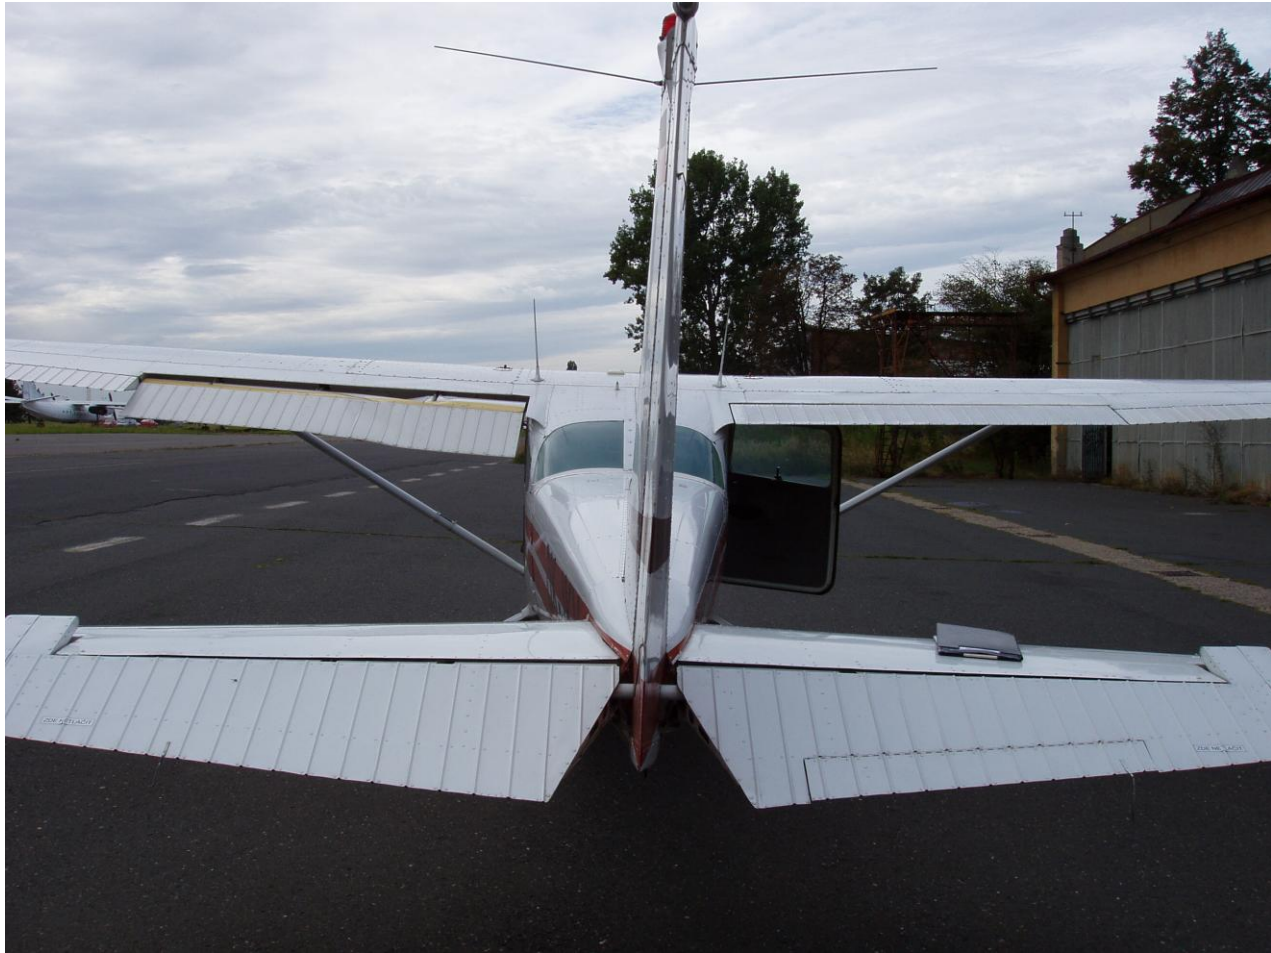
## **430/04**

**Dne 15.9.2004 v 9:10 UTC při nácviku nouzových postupů v rámci výcvikového letu na letounu Cessna 172, došlo k asymetrickému zasunutí vztlakových klapek. Levá vztlaková klapka zůstala v poloze 15° na vysunuto. Pilot instruktor situaci zvládl a bezpečně přistál na letišti Praha Kbely. Vlivem působení sil mechanismu klapek došlo k deformaci levé klapky. Událost šetří komise ÚZPLN.**

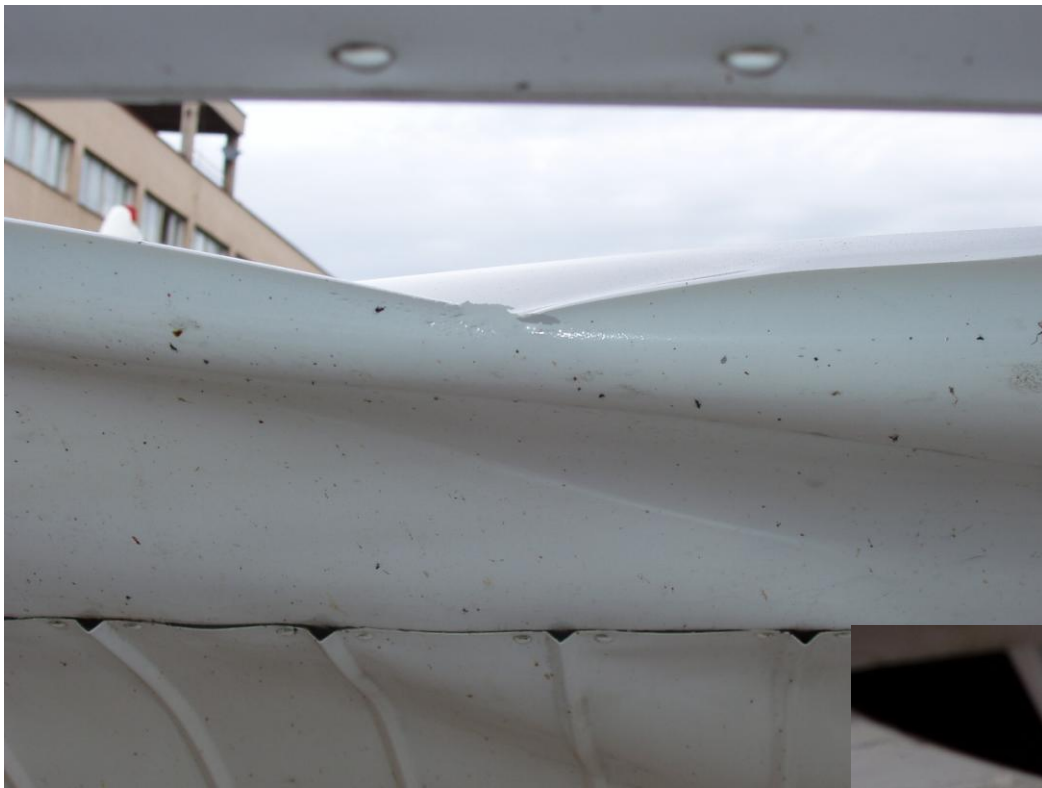
**Deformace náběžné hrany klapky  
při pohledu z předu**

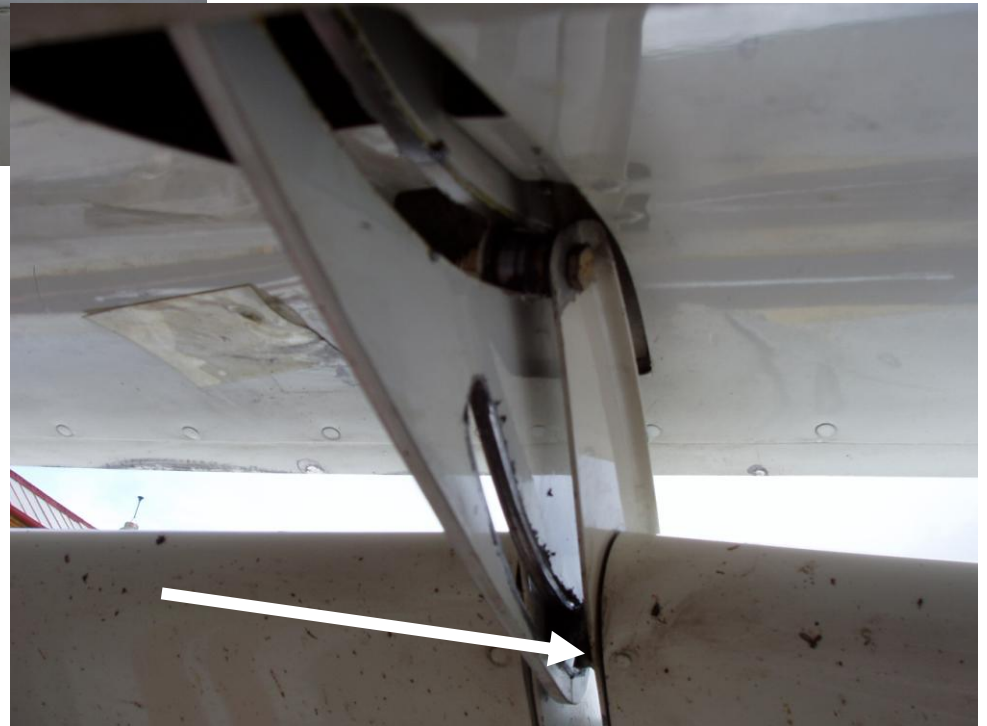
**Vyvléknutý závěs klapky**

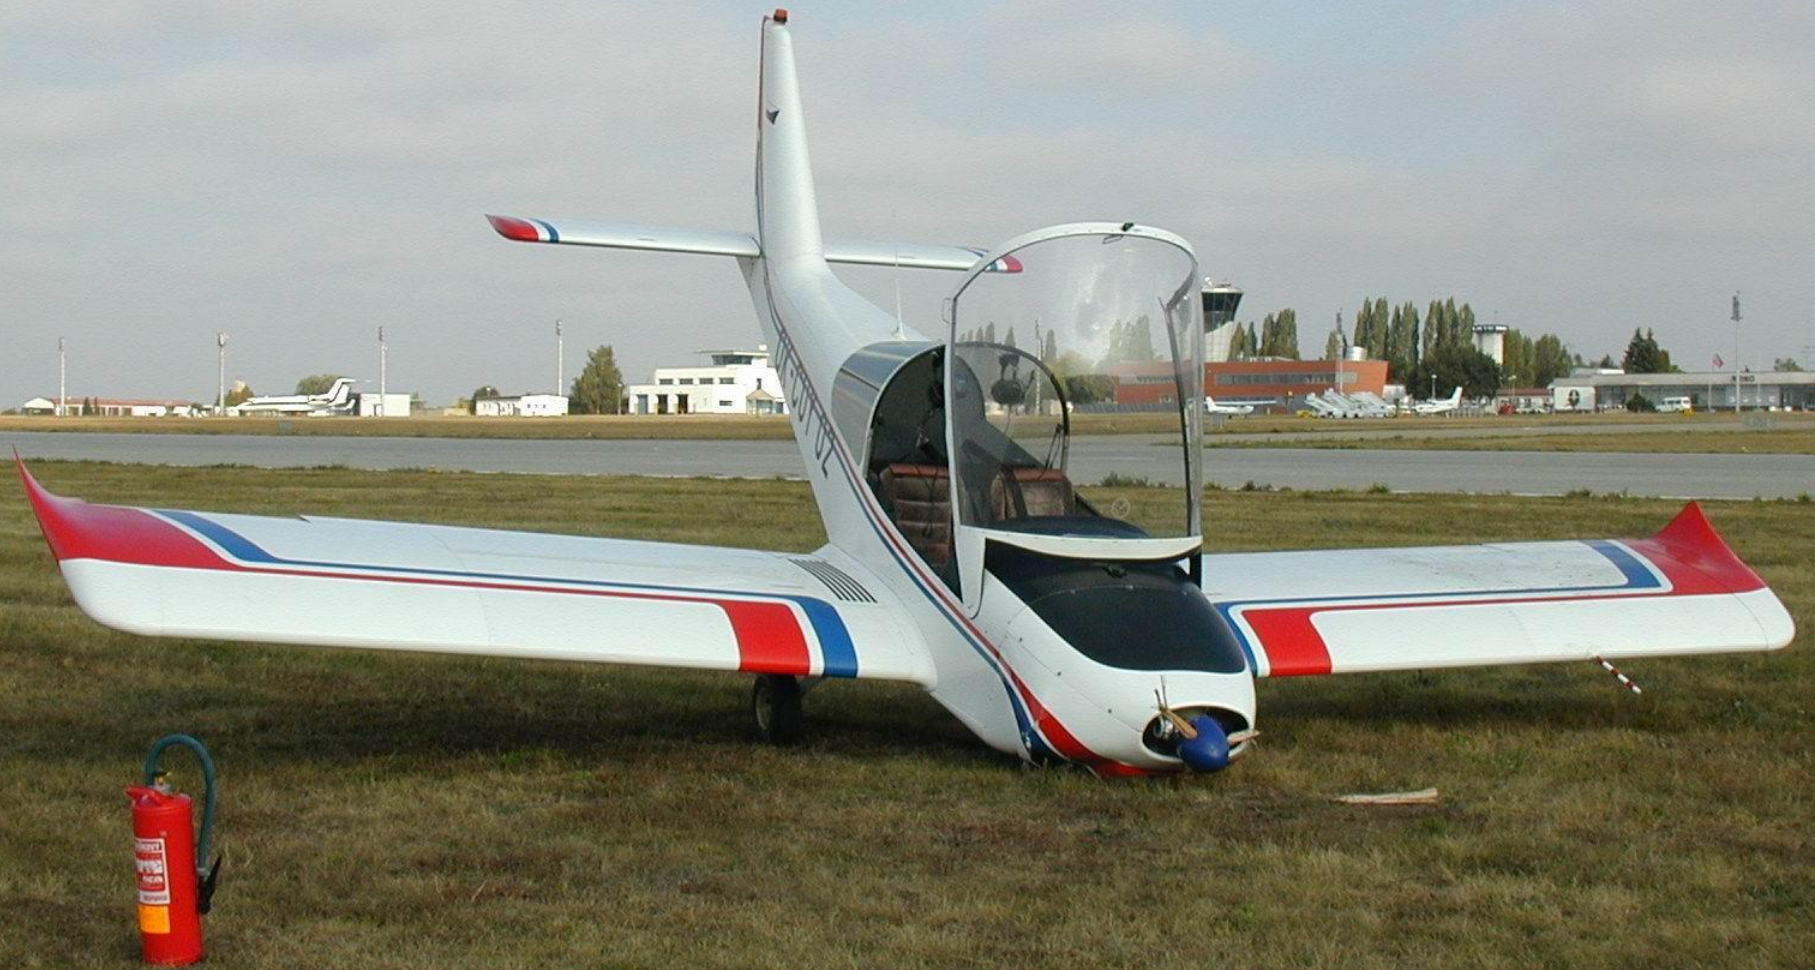
429/04

**SLZ typu P-220 Koala**

**Vysoké vyrovnání, poškození SLZ**

- Pilot provedl vysoké vyrovnaní, v jehož důsledku SLZ odskočilo do cca 2 m výšky. Následoval dopad na přední podvozkovou nohu
- SLZ poškozeno
- Pilot nezraněn

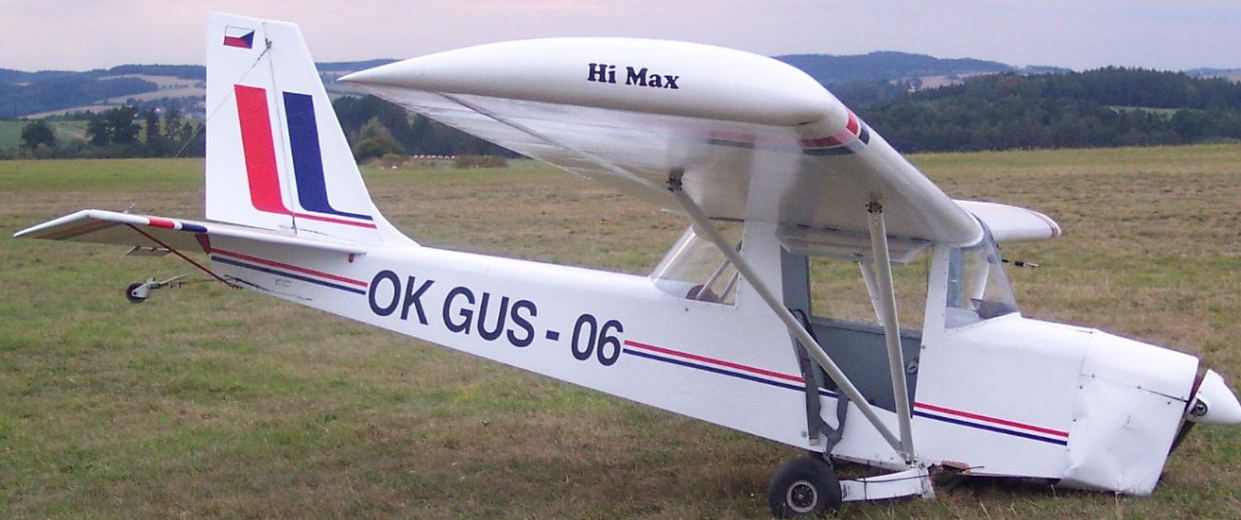
436/04

**SLZ typu HIMAX**  
**Poškození při vzletu**

- Pilot po odpoutání letěl se SLZ na malé rychlosti. Následovalo prosednutí, odskok a dopad na nos a hlavní podvozek
- SLZ silně poškozeno
- Pilot nezraněn
